## Sint-Bernadettewijk (Gent, Oost-Vlaanderen)

NOTA

LANDSCHAPPELIJK BODEMONDERZOEK (FASE 1)

DEEL 1: RESULTATEN VAN HET BUREAUONDERZOEK

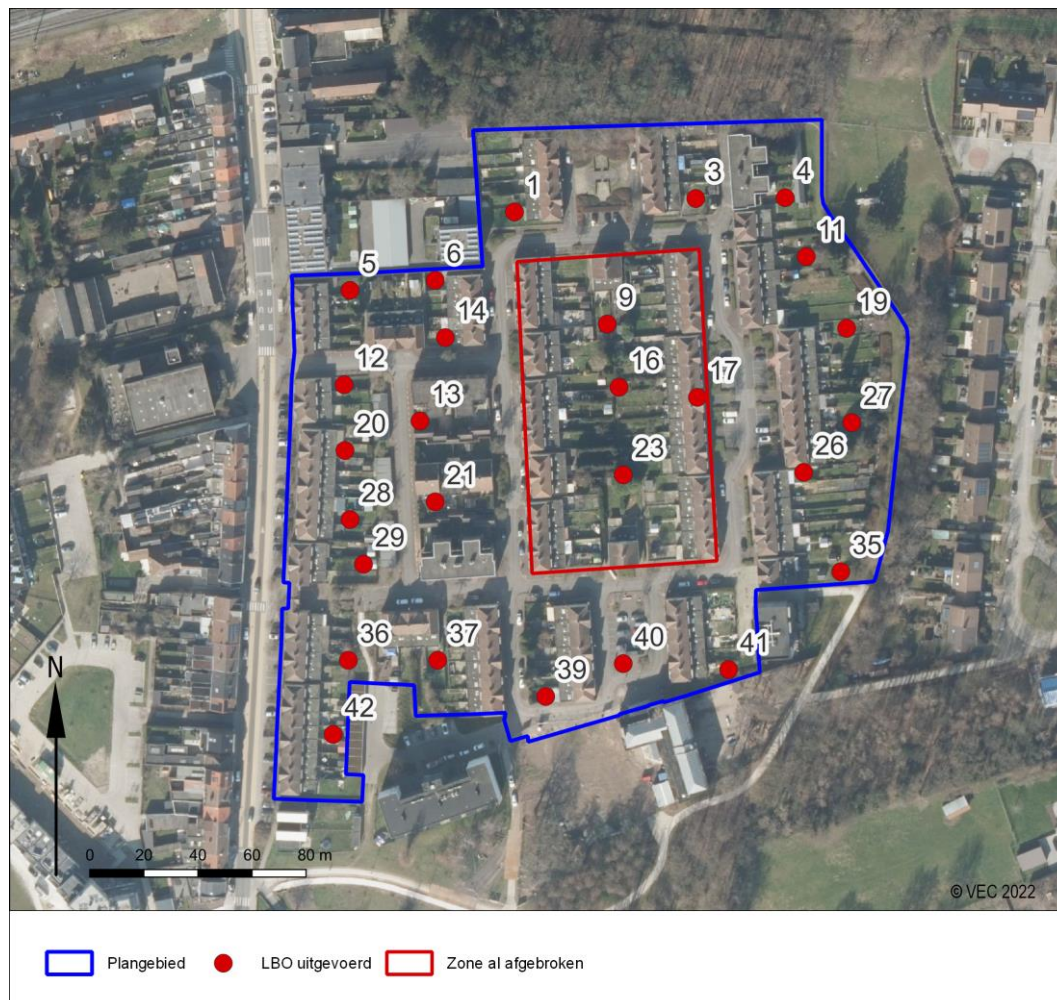
**Figuur 3: Luchtfoto met aanduiding van de zone waar op het moment van het onderzoek gesloopt werd.**

Er waren oorspronkelijk 42 boringen gepland. Echter moest in het veld bepaald worden welke boringen haalbaar waren. De bovengrondse sloop van gebouwen was al begonnen in het centrale deel, waardoor hier slechts enkele boringen (BP9-16-23) konden geplaatst worden in voormalige tuintjes. Ter hoogte van één afgebroken pand werd er onder toezicht een stuk vloer verwijderd om met een boring (BP17) de bodem onder de gebouwen te kunnen inspecteren. Boringen zijn, indien mogelijk, verplaatst naar onverharde zones, voornamelijk tuinzones. Dit resulteerde uiteindelijk in 27 boringen. De staat van de tuintjes was niet altijd even geschikt, vaak was er ook verharding aanwezig (tuintegels), veranda's, puin, afval, putdeksels, ... De niet uitgevoerde boringen stonden voornamelijk in het centrale deel gepland, of op verharding

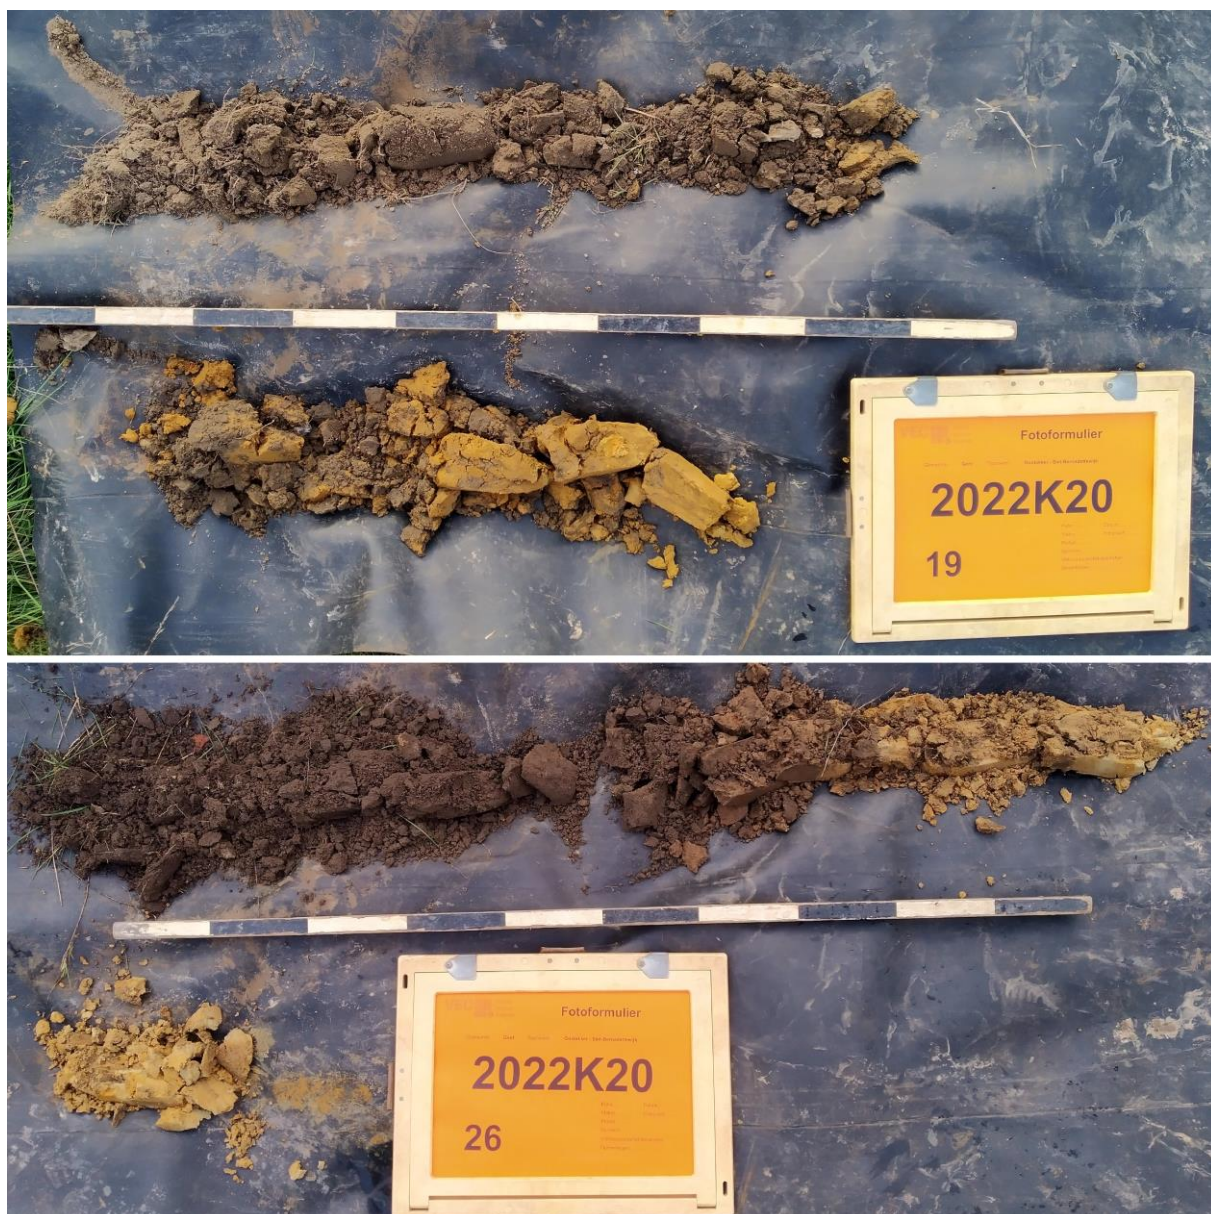
**Figuur 5: Boven foto van boring 19, onder boring 26, uitgelegd per meter, van links naar rechts.**

Vanaf het maaiveld tot 25 à 80 cm-mv werd een donkerbruine tot grijsbruine en zwartbruine zanderige laag aangetroffen. Deze is in ongeveer de helft van de boringen in meer of mindere mate verstoord. Hieronder, tot 60 à 120 cm-mv werd een eveneens geroerde zanderige laag waargenomen; Deze varieert in kleur, voornamelijk donkerbruin en bruingrijs, maar ook donker geelbruin, vaak gevlekt. Hierbij is ook minstens de helft van de profielen duidelijk verstoord, soms met zichtbaar puin (baksteen). Tenslotte werd hieronder, tot een diepte van 100 à 150 cm-mv een overwegend geelbruine tot oranjebruine zandlaag aangetroffen. In deze laag werden geen sporen van verstoring waargenomen.

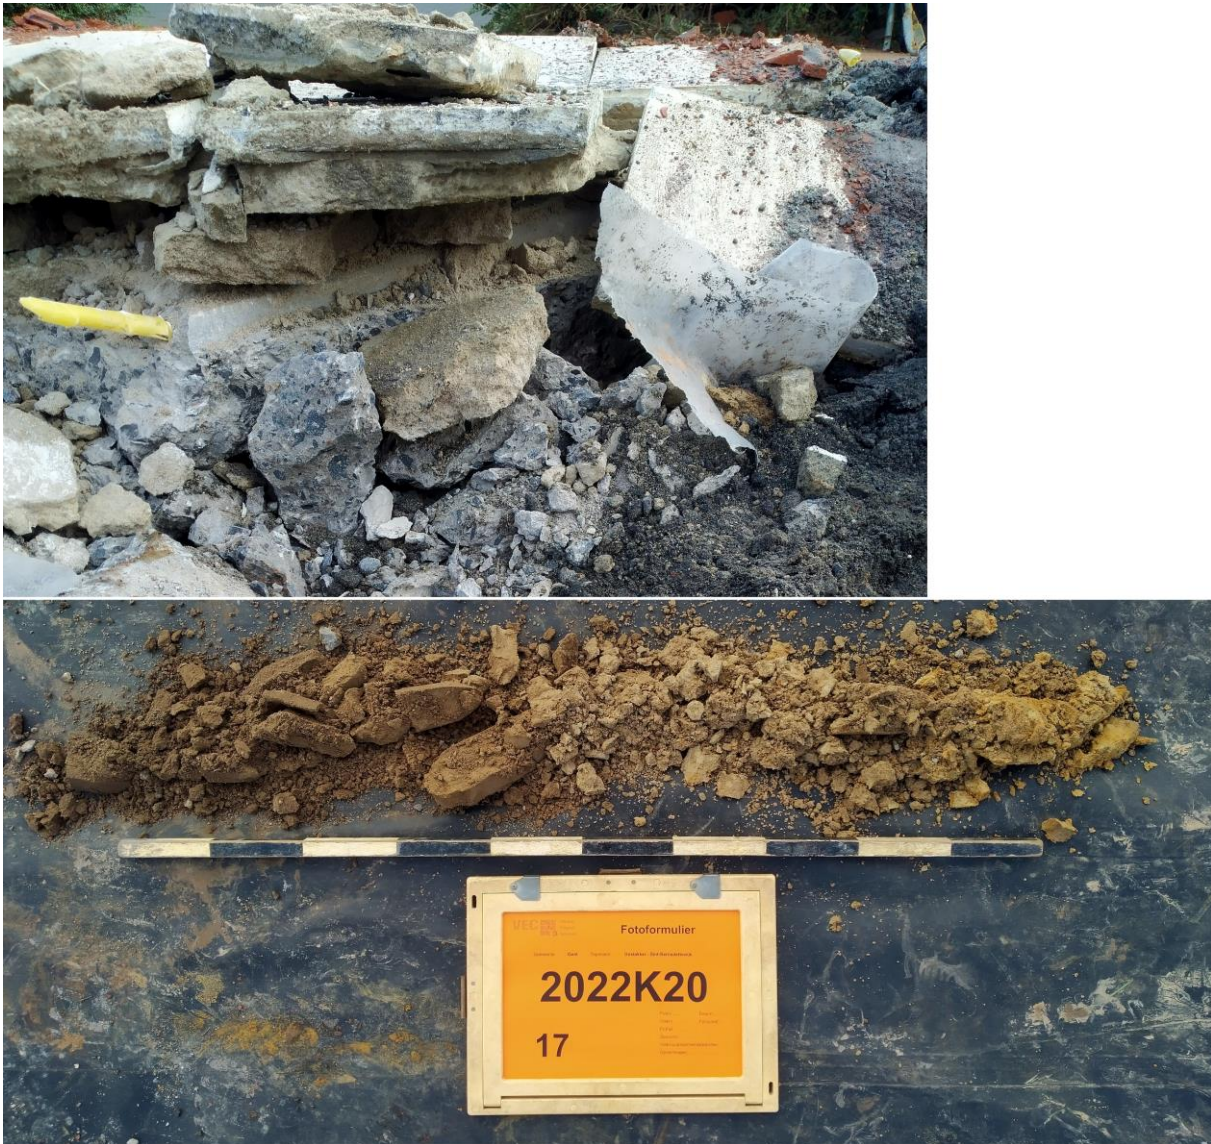
**Figuur 6:** Boven: opbouw van de vloer onder de huizen (vloertegels + vloerplaat/verharding in beton). Onder: rest van boring 17, vanaf 40 cm-mv (onder de vloerplaat).

De maaiveldhoogte rondom deze boringen lag tussen 7,98 en 8,02 mTAW. Boringen 6 en 14 lagen in een tuintje. Boring 17 werd geplaatst ter hoogte van een gesloopt gebouw, waar de vloer nog lag. De vloer is plaatselijk uitgebroken zodat de bodem onder de huizen gewaardeerd kon worden.

Onder de bebouwing kon vastgesteld worden dat de vloer (tegels) samen met vloerplaat/betonverharding ongeveer 40 cm dik is. Hieronder werd een donkerbruine zandlaag waargenomen, tot 70 cm-mv. Deze komt overeen met de laag waargenomen in de overige twee boringen, vanaf het maaiveld tot 80 cm-mv, een donkere grijsbruine zandlaag, die geroerd is. Vanaf 70 à 80 cm-mv tot 100 à 140 cm-mv werd er een geelbruine/oranjebruine zandlaag aangetroffen. Deze bevat ijzervlekken en, dieper, ook oxidatie en reductieverschijnselen.

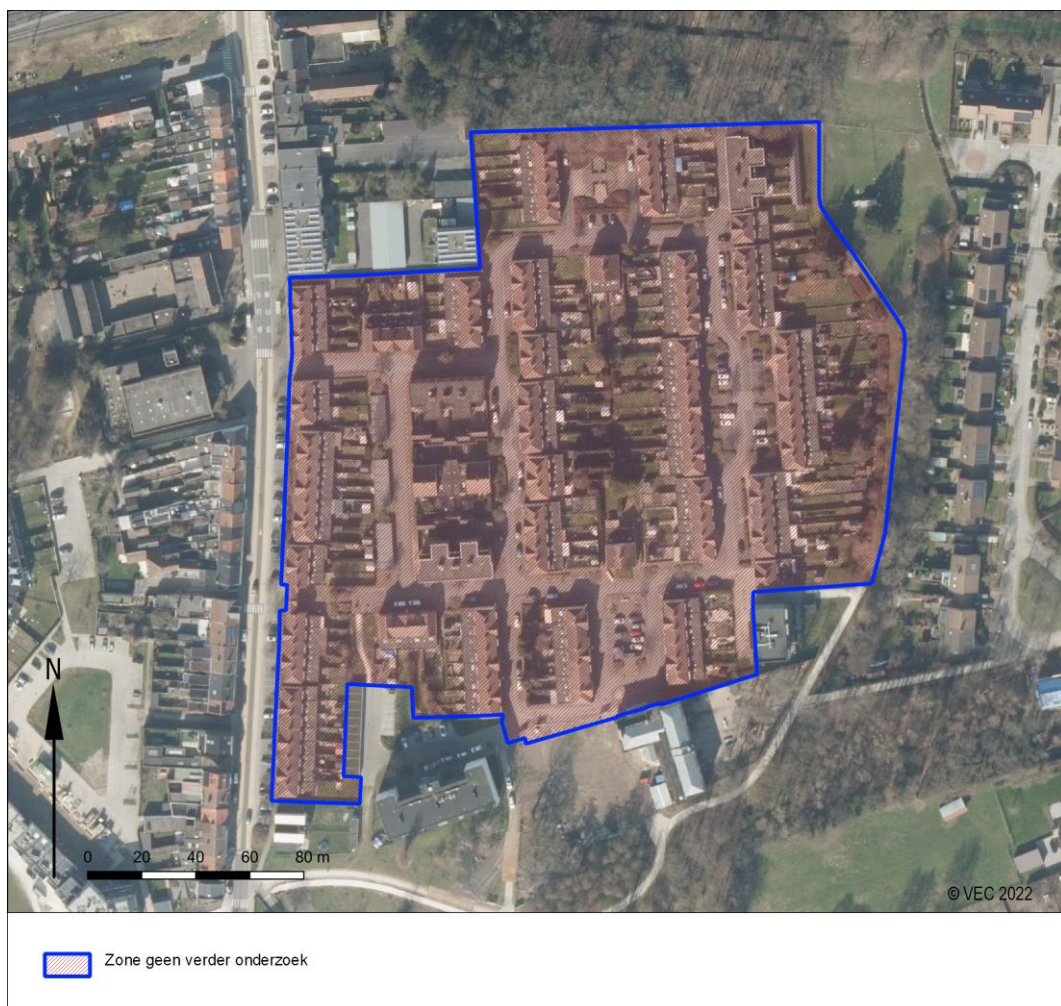
**Figuur 7: Afgebakende zone voor geen verder onderzoek.**

Proefsleuvenonderzoek zou aangewezen zijn, aangezien de bodem, vooral dieper, toch nog intact is. Echter, door de aanwezigheid van funderingen bij de bebouwde zones, zullen proefsleuven slechts een versnipperd beeld van de bodem en aanwezige archeologie geven. Ook binnen de tuinzones zal eenzelfde beeld optreden. In zo goed als elke tuin is een septische put aanwezig met afvoerleidingen, waardoor er dus centraal in elke tuin een grote verstoring zal zijn. Verder onderzoek binnen het plangebied zal slecht een zeer versnipperd beeld geven van enkele intacte, kleine zones, binnen een groter geheel. De kenniswaarde hiervan is laag, en verder onderzoek wordt als niet nuttig geacht. Er wordt geadviseerd om het terrein vrij te geven.
