# ARCHEOLOGISCHE EVALUATIE VAN HET BODEMARCHIEF AAN DE KAPELSTRAAT 83 TE ESSEN (PROVINCIE ANTWERPEN)

## ARCHEOLOGIENOTA VERSLAG VAN RESULTATEN

Archeologische evaluatie van het bodemarchief aan de Kapelstraat 83 te Essen (provincie Antwerpen)

*Herwerking archeologienota na aanpassing plannen*

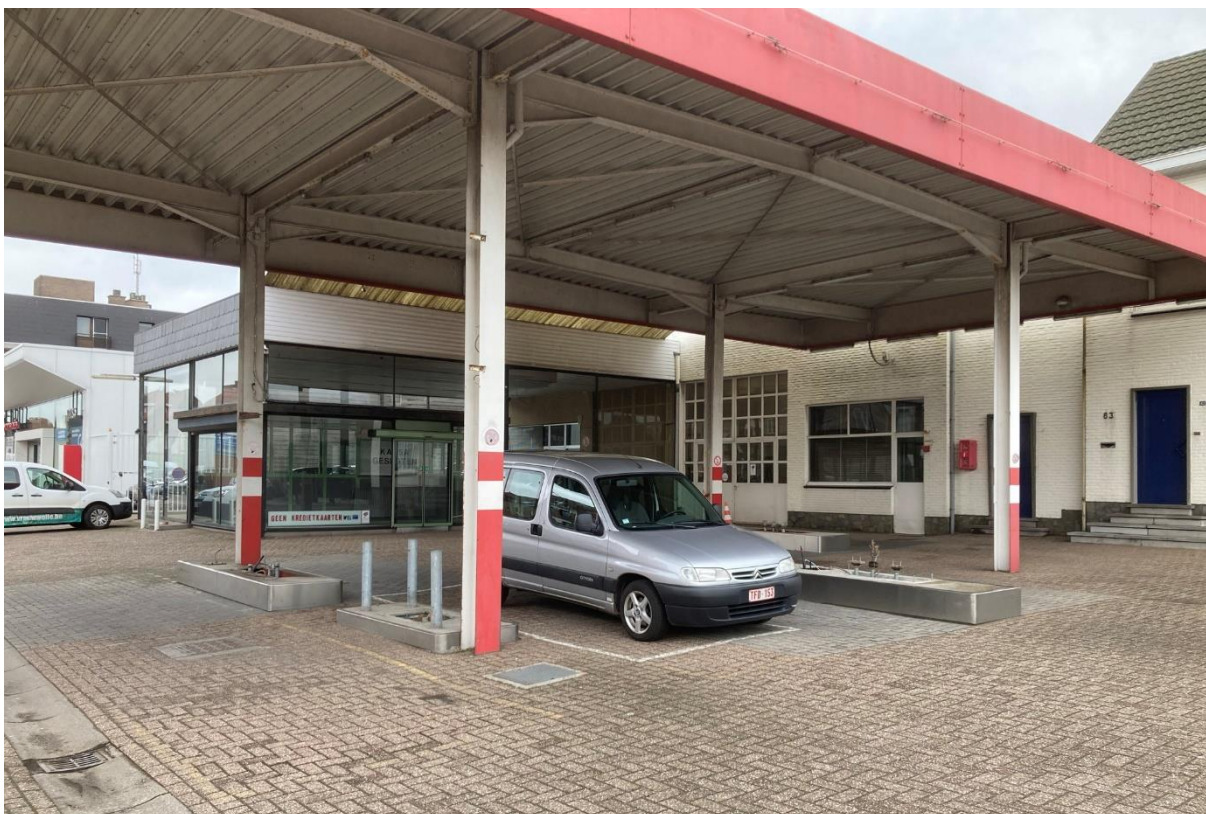
Figuur 5: Vooraanzicht van de bebouwing en verharding op het terrein. Gefotografeerd in noordoostelijke richting. (Bron: ABO nv 2021).

Ter hoogte van de Kapelstraat, in het zuidoosten van het onderzoeksgebied, is momenteel bebouwing en bijhorende verharding aanwezig. Het gaat hier om een oppervlakte van ca. 1.850 m<sup>2</sup>. De structuren bestaan uit een tankstation met overkapping aan de wege, een achterliggende garage voor het herstel van auto's en een aanpalende woning met huisnummer 83. Uit een terreinbezoek is gebleken dat deze bebouwing gefundeerd is op een betonplaat van 0,20 meter dikte. Deze betonplaat rust op een stabilisatielaag van ca. 0,90 meter dikte, wat maakt dat de bodem verstoord is tot 1,10 m-Mv.

Ter hoogte van de benzinepompen is er een klinkerverharding aanwezig van 0,08 meter dikte. Deze verharding rust op zijn beurt op enkele stabilisatielagen van 0,92 meter dikte. Op een diepte van 0,30 m-Mv zit ook een geotextiel om bodemverontreiniging te vermijden. In totaal zit er dus een verstoord pakket tot 1,00 m-Mv.

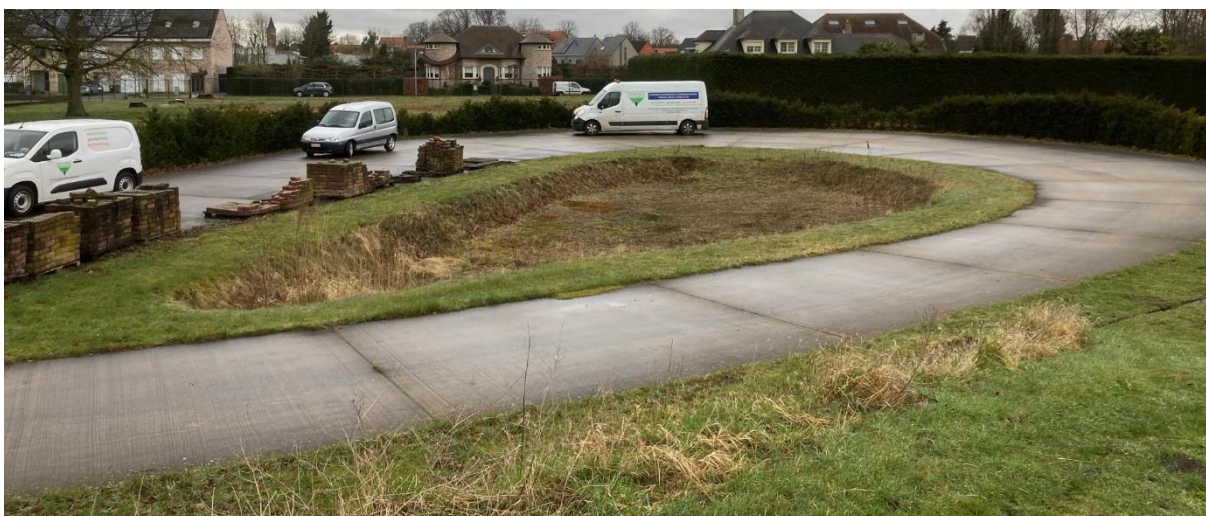
Figuur 6: Zicht op de verharde lus (LPG-laadzone) en het bufferbekken. Gefotografeerd in noordelijke richting. (Bron: ABO nv 2021).

Centraal op het onderzoeksgebied is er een verharde lus uit beton aanwezig met in het midden een bufferbekken. Het gaat hier om een LPG-laadzone waarbij zware trucks na het tanken van LPG in een cirkel kunnen rijden om het perceel te verlaten. De totale oppervlakte van deze elementen bedraagt ca. 1.250 m<sup>2</sup>. Gezien het gewicht van deze voertuigen, werd een speciaal verstevigde verharding aangelegd met een dikte van ca. 1,00 meter. Het bufferbekken heeft een gelijkaardige diepte. Ook hier kan er dus gesteld worden dat de bodem met grote zekerheid is verstoord tot 1,00 m-Mv.

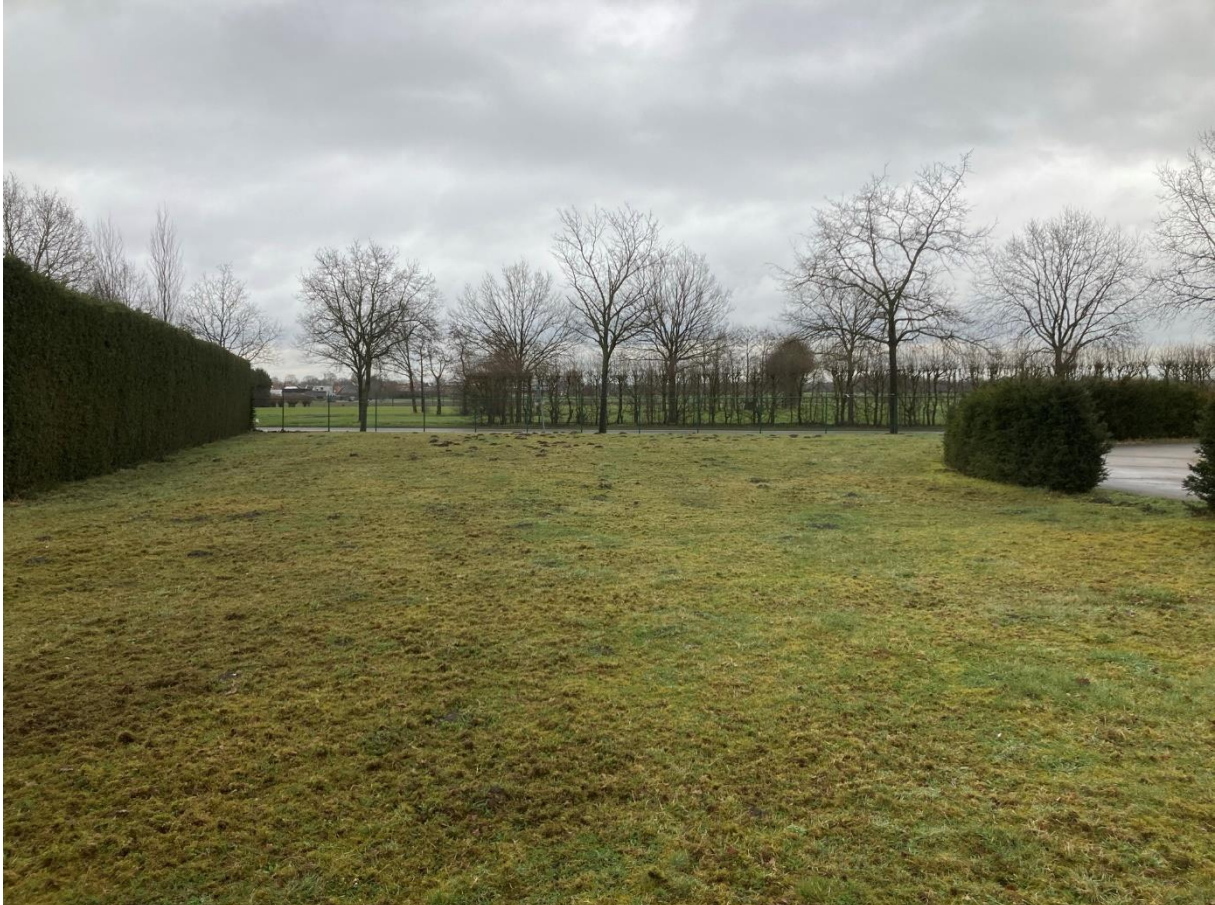
Figuur 7: Overige groenzone op het terrein. Gefotografeerd in oostelijke richting. (Bron: ABO nv 2021).

De overige 5.946 m<sup>2</sup> van het onderzoeksgebied bestaat momenteel uit groenzone. De eigenaar van het terrein wist te vertellen dat er ter hoogte van deze zone, voornamelijk in het oosten, in de 20<sup>e</sup> eeuw een tijdelijke betonfabriek aanwezig was om de bouw van de nabijgelegen Ringweg te realiseren. Deze informatie blijkt te kloppen, aangezien er bij de controleboringen veel betonresten werden aangetroffen in de bovenste lagen (zie 3.2.2).

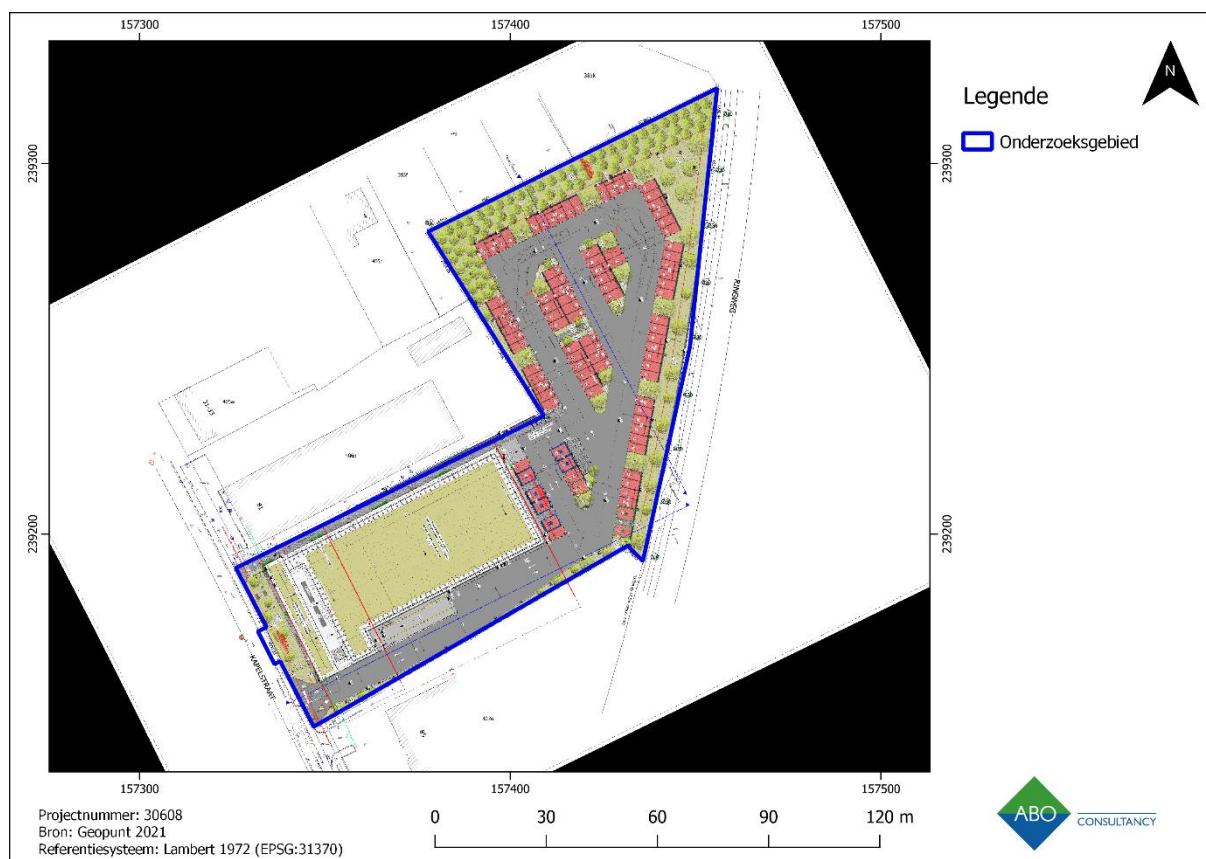
**Figuur 8: Overzicht van de toekomstige situatie binnen het onderzoeksgebied (1:1000). (Bron: Geopunt 2022).**

Op het onderzoeksgebied wordt een handelsruimte met bijhorende parking en groenzone voorzien. Er wordt naast een asfaltverharding ook een secundaire verharding in klinkers gerealiseerd voor de parkeerplaatsen in openlucht. Op onderstaande figuur wordt het geplande gebouw aangegeven. Op Figuur 11 wordt het inplantingsplan ook in meer detail weergegeven.

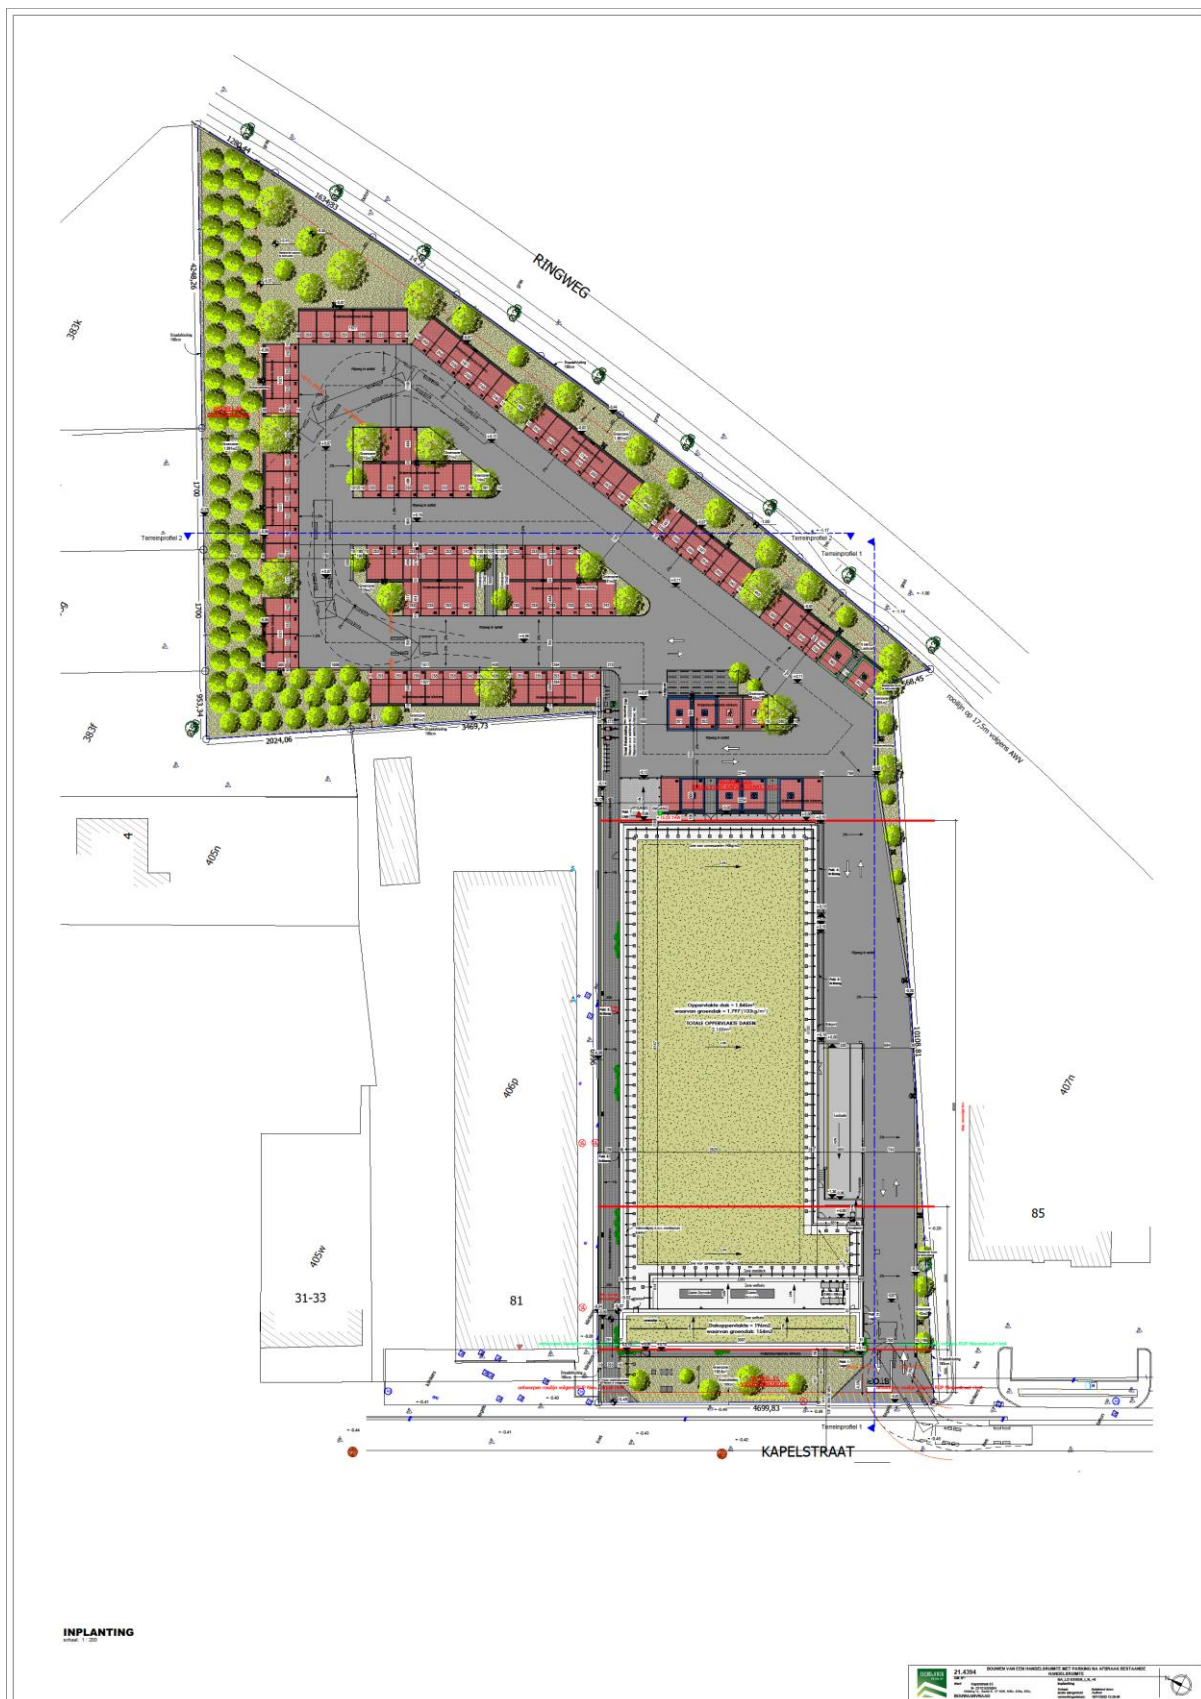
Figuur 11: Plan van de toekomstige situatie. (Bron: Opdrachtgever 2022).

Rondom het winkelcomplex worden enkele verhardingen aangelegd. Deze staan in onderstaande tabel opgelijst. De verharding betekent een verstoringsdiepte van ca. 0,50 m-Mv. De betonnen loskade wordt dieper uitgevoerd tot 1,60 m-Mv.

Uit een berekening van een worst-case scenario blijkt dat, indien er overal palen worden geplaatst, er minder dan 1% van het totale onderzoeksgebied geroerd zal worden. De palen staan ook in die mate uit elkaar dat er geen degelijke archeologische kijkvensters gecreëerd worden. De impact van de palen op het bodemarchief is dan ook eerder gering.

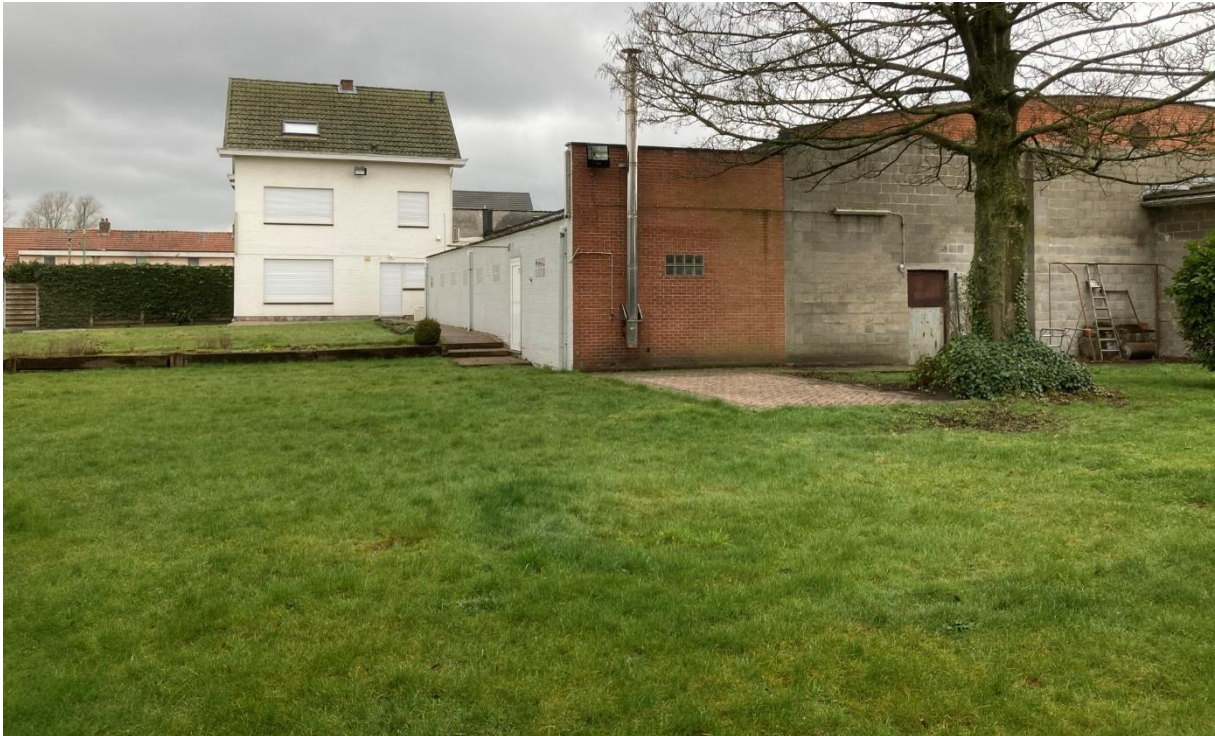
**Figuur 19: Zicht op de achterzijde van de bebouwing. Gefotografeerd in westelijke richting (Bron: ABO nv 2021).**

Het onderzoeksgebied is momenteel ter hoogte van de Kapelstraat gedeeltelijk bebouwd met een garage, bijhorend tankstation en huis. De achterliggende percelen bestaan voornamelijk uit gras en een centraal gelegen betonweg, in de vorm van een lus. Verder is er ook een klein bos aanwezig en een bufferbekken.

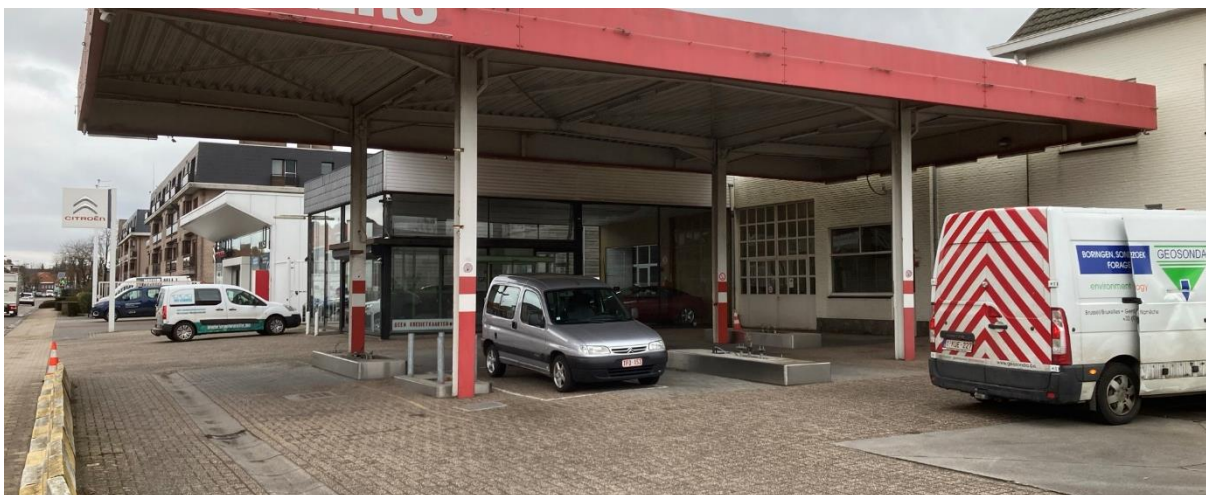
Figuur 21: Boorlocatie van boring 1. (Bron: ABO nv 2021).

De boringen werden uitgevoerd op een half bewolkte maar droge dag. Er werd, waar mogelijk, telkens tot in de C-horizont geboord. Alle boringen werden gefotografeerd, digitaal ingemeten en geregistreerd conform de Code voor Goede Praktijk

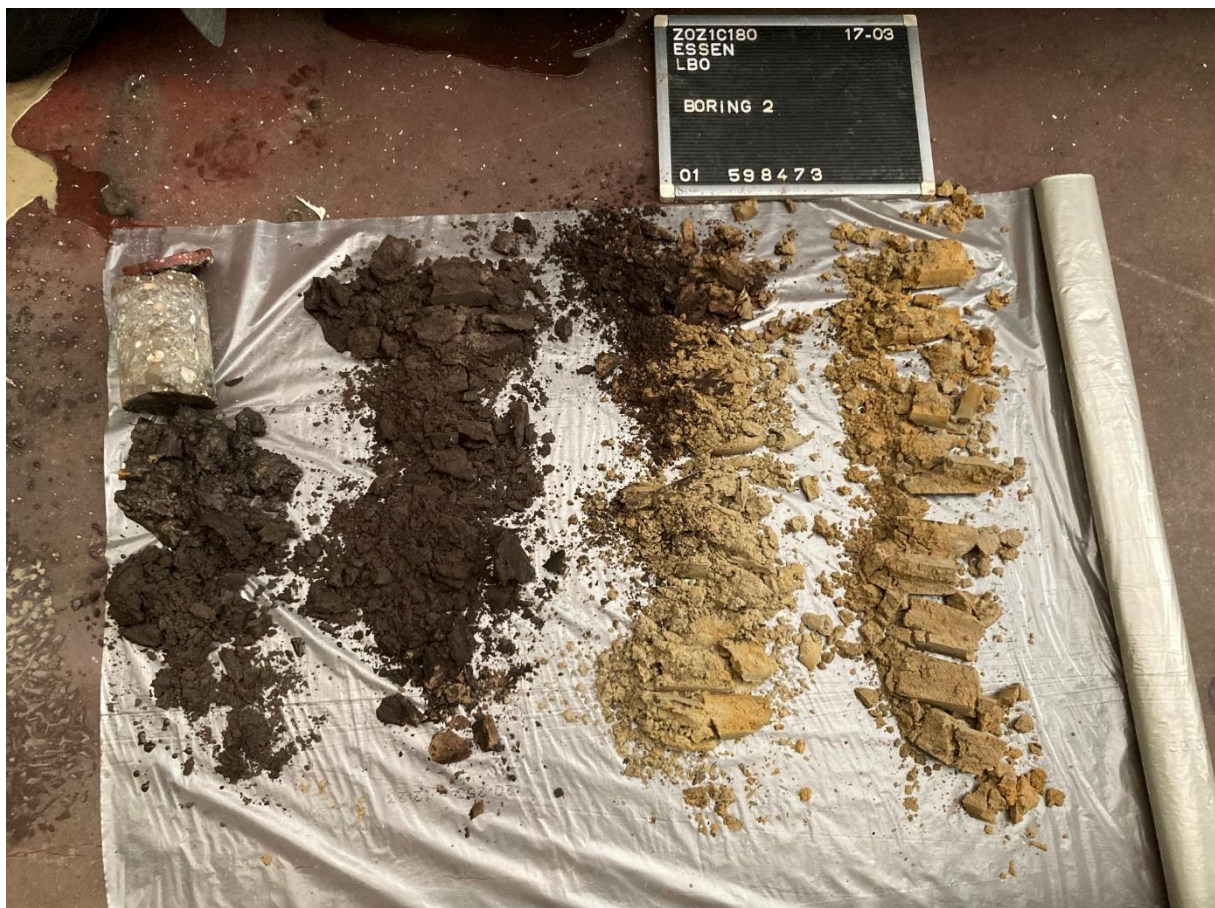
## Boring: Boring 02

Figuur 22: Boorprofiel en foto van Boring 2. Elke rij is 0,50 meter boring. (Bron: ABO nv 2021).

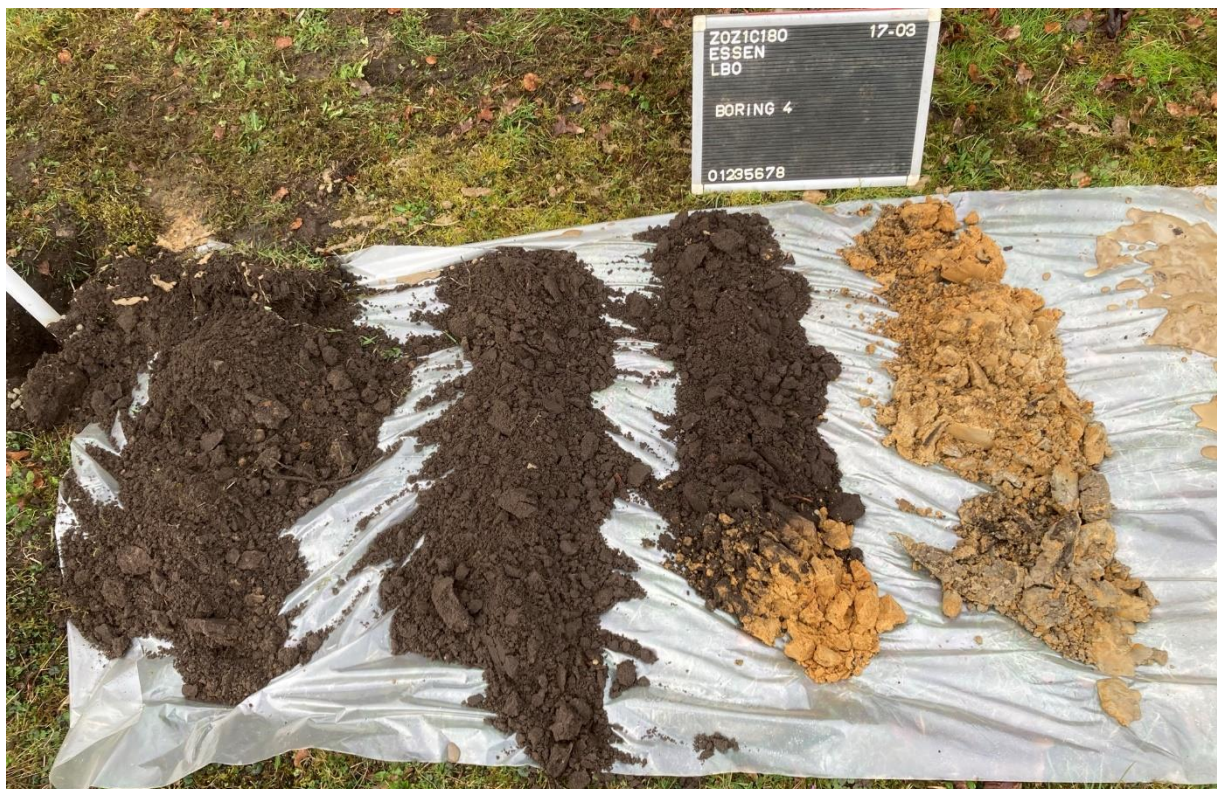
## Boring: Boring 04

Figuur 23: Boorprofiel en foto van Boring 4. Elke rij is 0,50 meter boring. (Bron: ABO nv 2021).

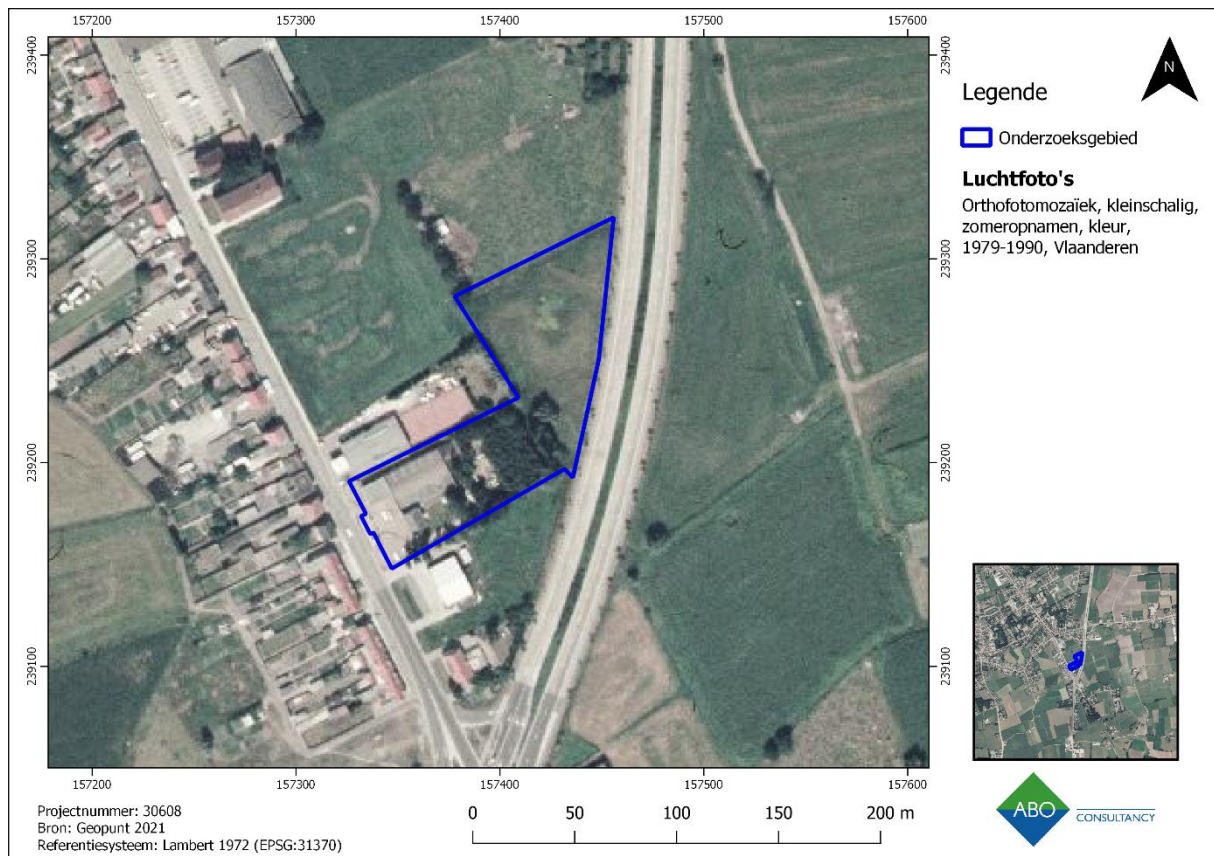
**Figuur 42: Orthofotomozaïek (1:2000), kleinschalig, zomeropnamen, panchromatisch (1991) met weergave van het studiegebied (blauw). (Bron: Geopunt 2022).**

Op de orthofoto is te zien dat de reeds bestaande garage gevoelig uitgebreid is naar het oosten. Ook op het perceel ten zuiden van het onderzoeksgebied is nu bebouwing te zien. De meest opvallende toevoeging in het landschap is de oostelijk gelegen Ringweg, waarvoor men een deel van het onderzoeksgebied heeft gebruikt als locatie voor de betoncentrale.
