Verslag van resultaten Proefputtenonderzoek

DIEST STATIONSOMGEVING Fase 3 (Prov. Vlaams-Brabant)

Projectcode: 2022A271

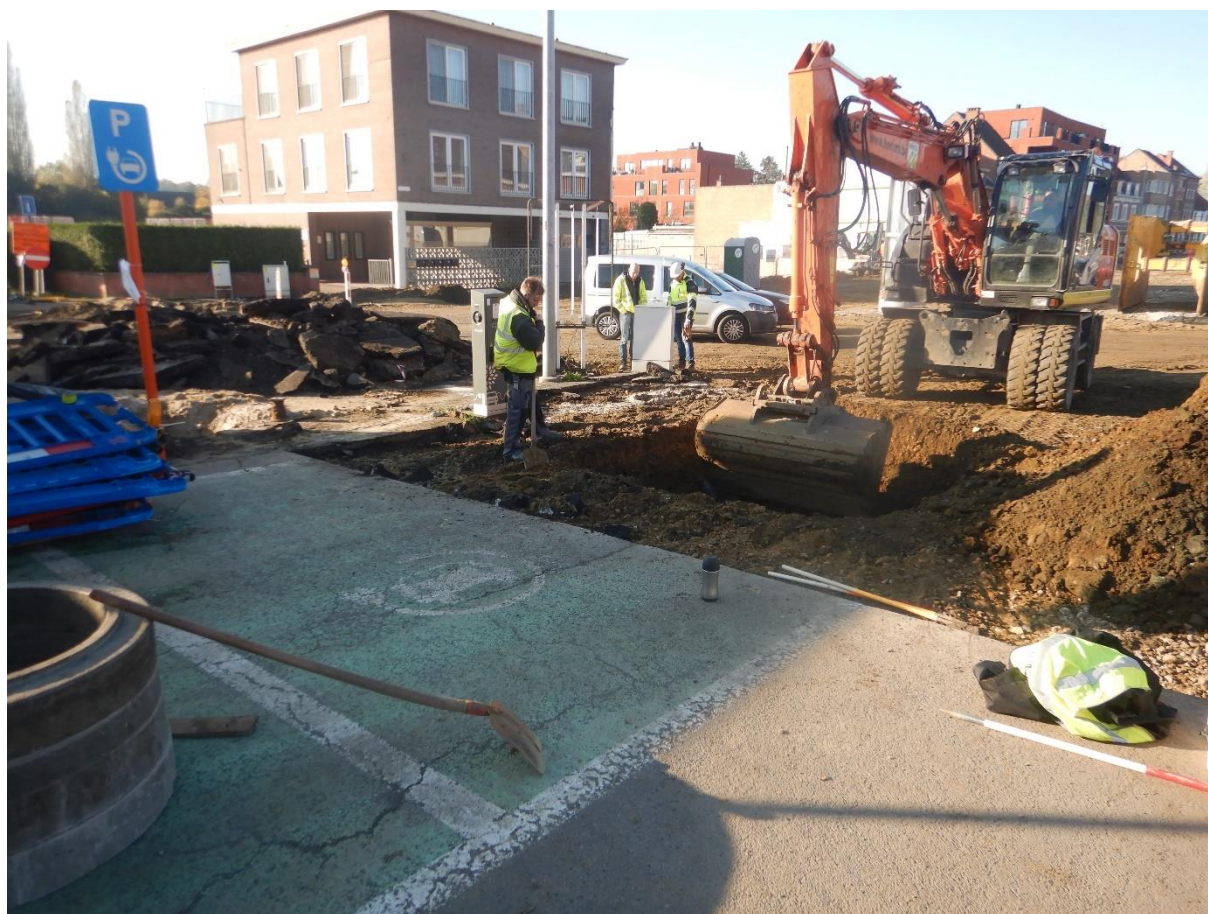
Figuur 5: Een beeld tijdens de uitvoering van het onderzoek (werkput 6).

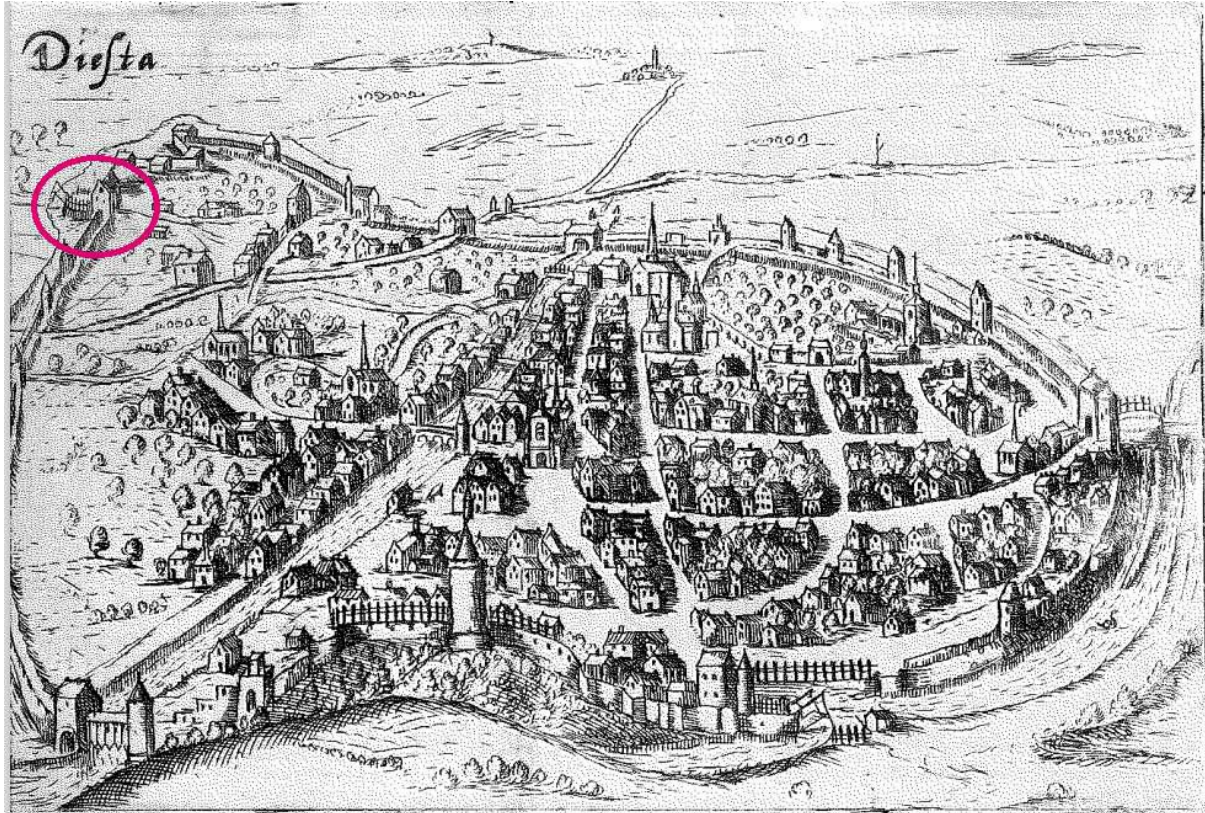
Het oudste totaalzicht op de stad is een gravure uit 1606 (Figuur 10). Hierop is een zicht afgebeeld vanaf de Allerheiligenberg. Het werk is afkomstig van de Diestenaar Jan de Haan

(of de Haen). De ligging van het stationsplein (bij benadering) is aangegeven met een paarse cirkel.

Figuur 10: Gravure van de stad Diest door Jan de Haen.

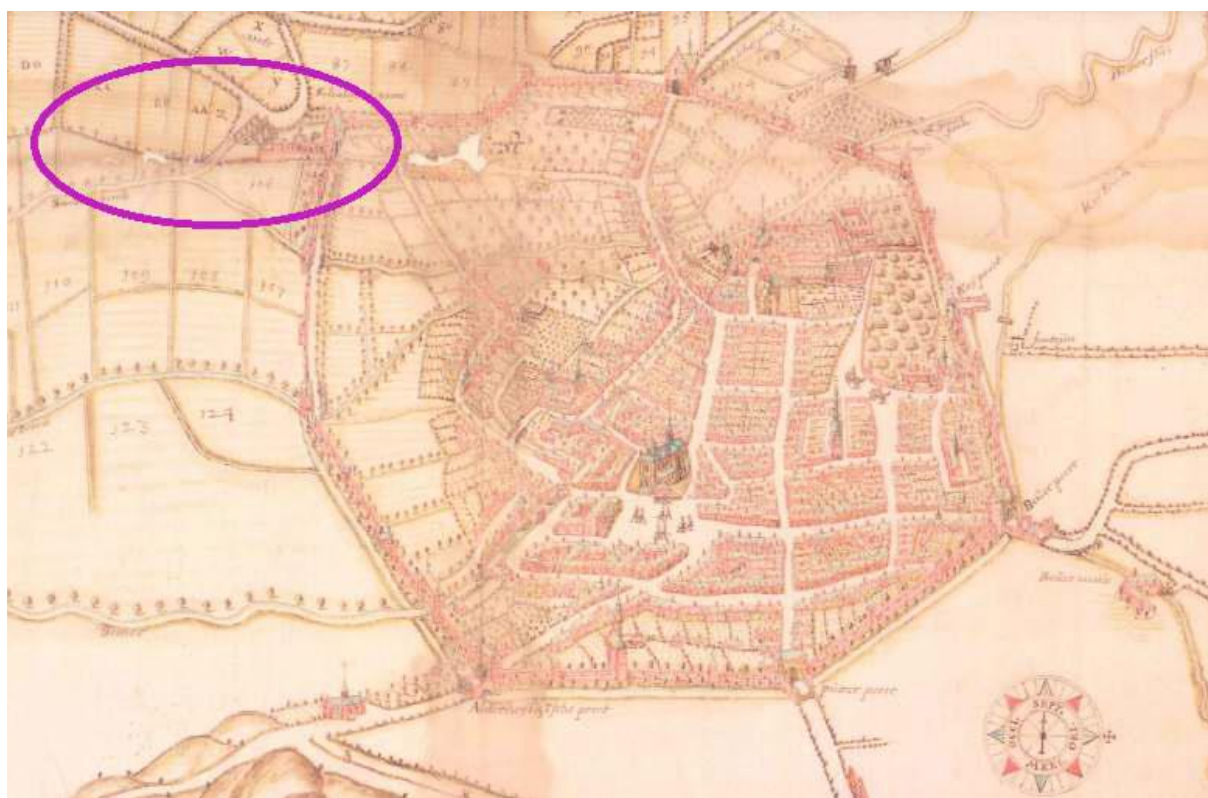
Uit 1669 dateert een kaart van Cornelis Lowis (Figuur 11). Van zijn hand is eveneens een schetskaart waarop de omgeving van het Schaluinveld is afgebeeld. Volgens Van der Eycken zou de Schaluinpoort zich, op basis van deze kaart, bevonden hebben ter hoogte van het ronde punt op de ring aan het Weerstandsplein. Men vermoedt echter dat hier een verwarring is ontstaan met de latere Porte d'Anvers binnen de 19^{de}-eeuwse omwalling. Links van de Schaluinpoort bemerkt men in de stadsmuur een soort poort. Dit is de plaats waar de Zwarte Beek de stad verliet. De Schaluinpoort bestond uit twee ronde torens die de eigenlijke poort omsloten, mogelijk met een ijzeren hek dat men naar beneden kon laten. Buiten de Schaluinpoort vertrekken twee wegen. De eerste gaat naar het westen en volgt het tracé van de huidige Turnhoutsebaan. De percelen rechts van dit tracé vormen het huidige stationsterrein.

Figuur 11: Kaart van Cornelis Lowis uit 1669.

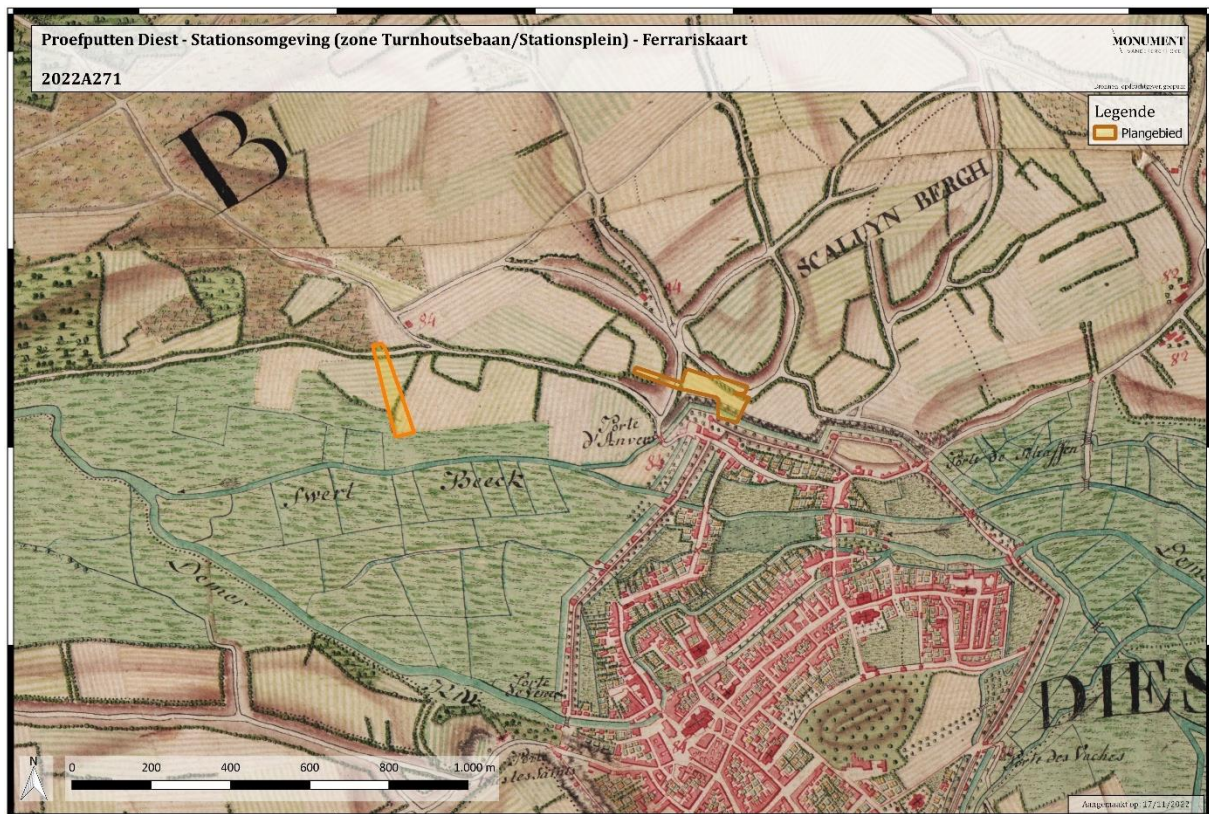
De **Ferrariskaart** uit 1777 (Figuur 12) heeft vermoedelijk een afwijking omwille van georeferentie voor Diest. Wel is een gelijkaardig beeld aan voorgaande kaarten zichtbaar. Aan de wallen en grachten van de stad zijn bomenrijen afgebeeld. Dit duidt er vermoedelijk op dat de oude verdedigingswerken in deze periode geen defensieve functie meer vervulden. Het projectgebied wordt geprojecteerd ter hoogte van de stadsgracht, vlak ten noorden van de 'Porte d'Anvers' en de stadsomwalling.

Figuur 12: Het projectgebied op de Ferrariskaart.

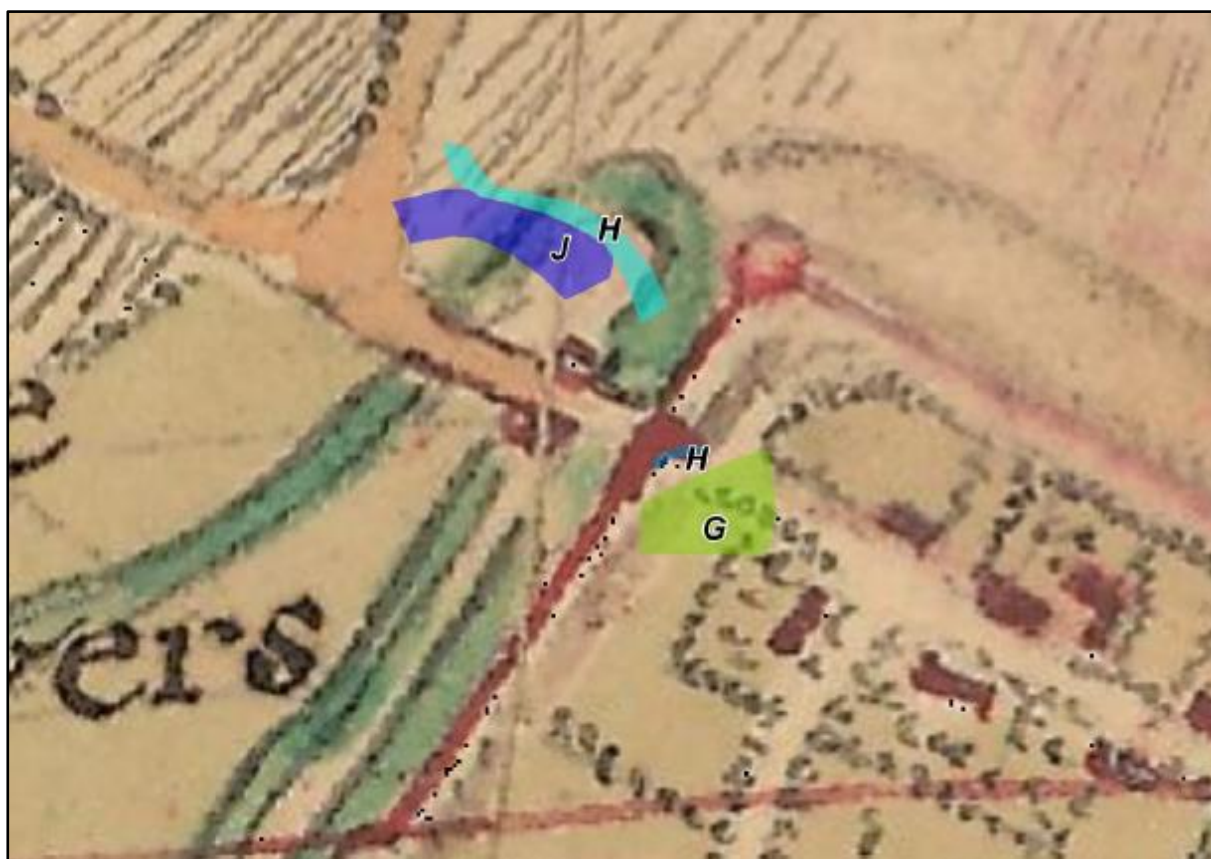
Figuur 21: Weergave van de interpretatie bodemscan uit het geofysisch onderzoek op de Villaret-kaart (1745). (ORBONS J. 2022: p. 28).

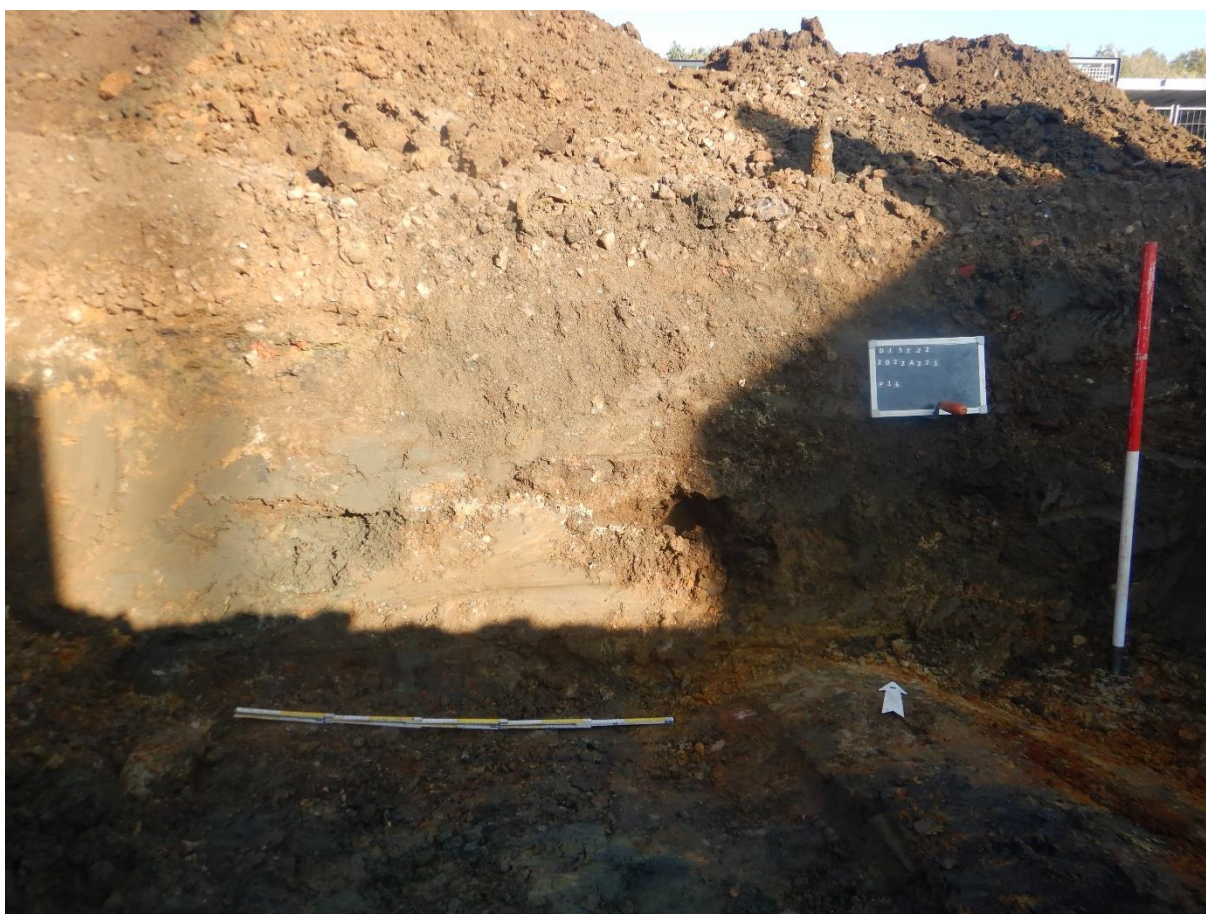
Figuur 26: Profiel 16 in het noorden van sleuf 5.

Profiel 16 toont een verstoring tot ca. 1,1m onder het maaiveld (Figuur 26), de diepte van de uitgraving. In de westhoek van dit profiel werd de C-horizont bereikt. Elders kon deze niet worden vrij gelegd door de aanwezigheid van meerdere rioleringsbuizen.

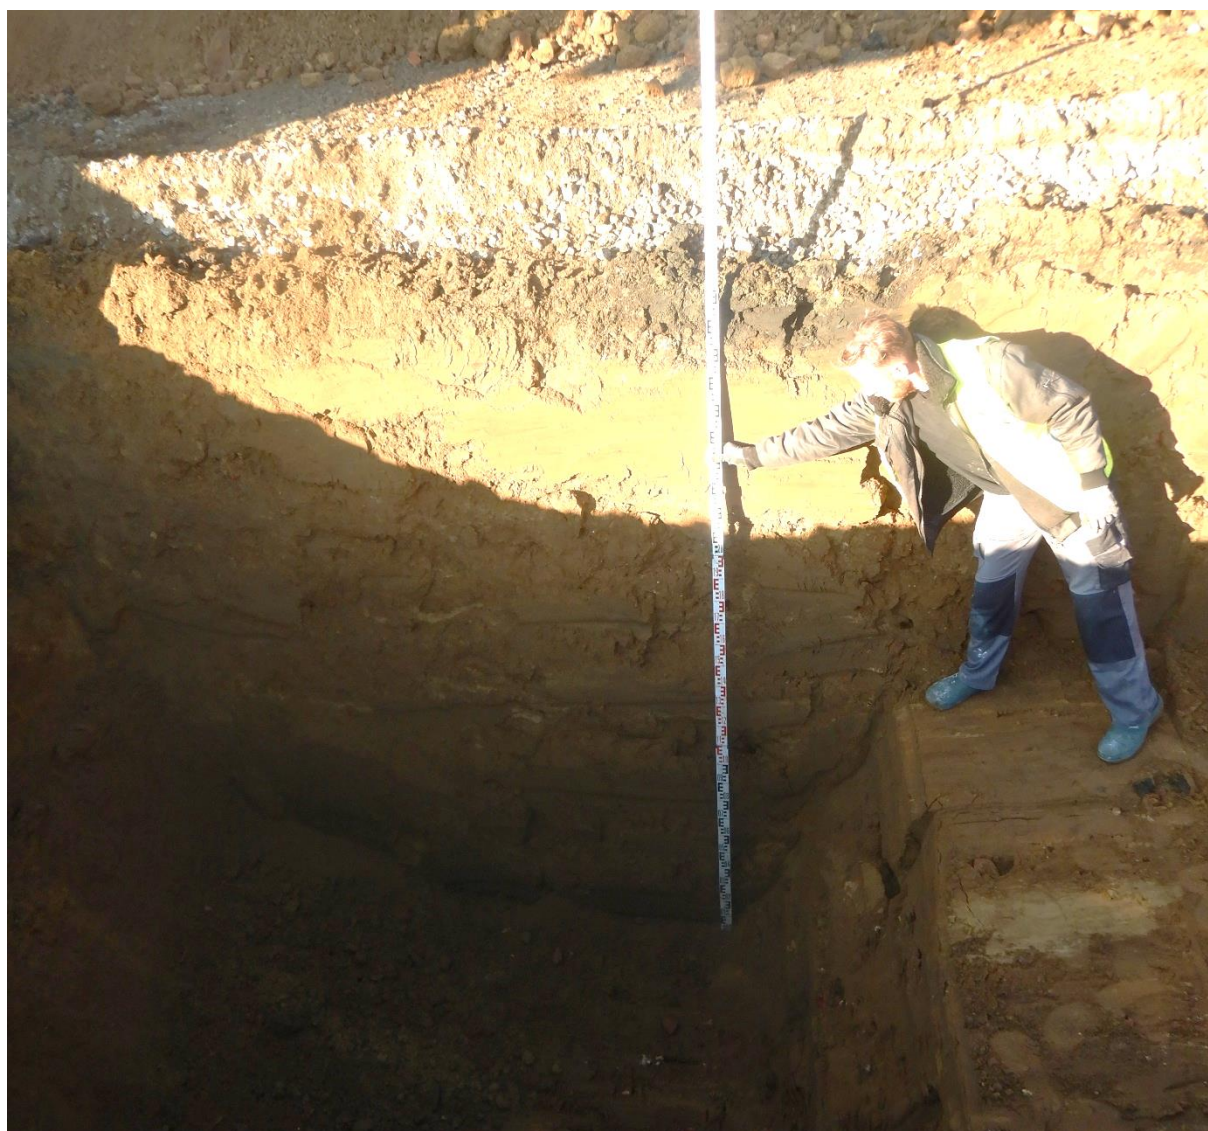
Figuur 27: Profiel 17 in het zuiden van werkput 5.

In het zuiden van werkput 5 werd een diepe profielput uitgegraven (Figuur 27). De bedoeling was de onverstoorde bodem of de C-horizont te bereiken. Ondanks de diepte van deze profielput tot -3,6m werd niet in dit opzet geslaagd en omwille van de stabiliteit bleek dieper graven niet mogelijk. Om veiligheidsredenen werd dit profiel ook niet proper gezet. Dit bleek terecht want na het nemen van een tweetal foto's zakte het profiel in (Figuur 28). De ondergrond bestond er uit los zand met daartussen wat puin. Mogelijk vormt het de opvulling van een brede gracht die hier gedempt werd. De aanzet ervan werd mogelijk geregistreerd als gracht S5. Door de loop van twee rioleringsbuizen is echter geen concrete informatie ingezameld over de voortgang van dit spoor (zie verder).

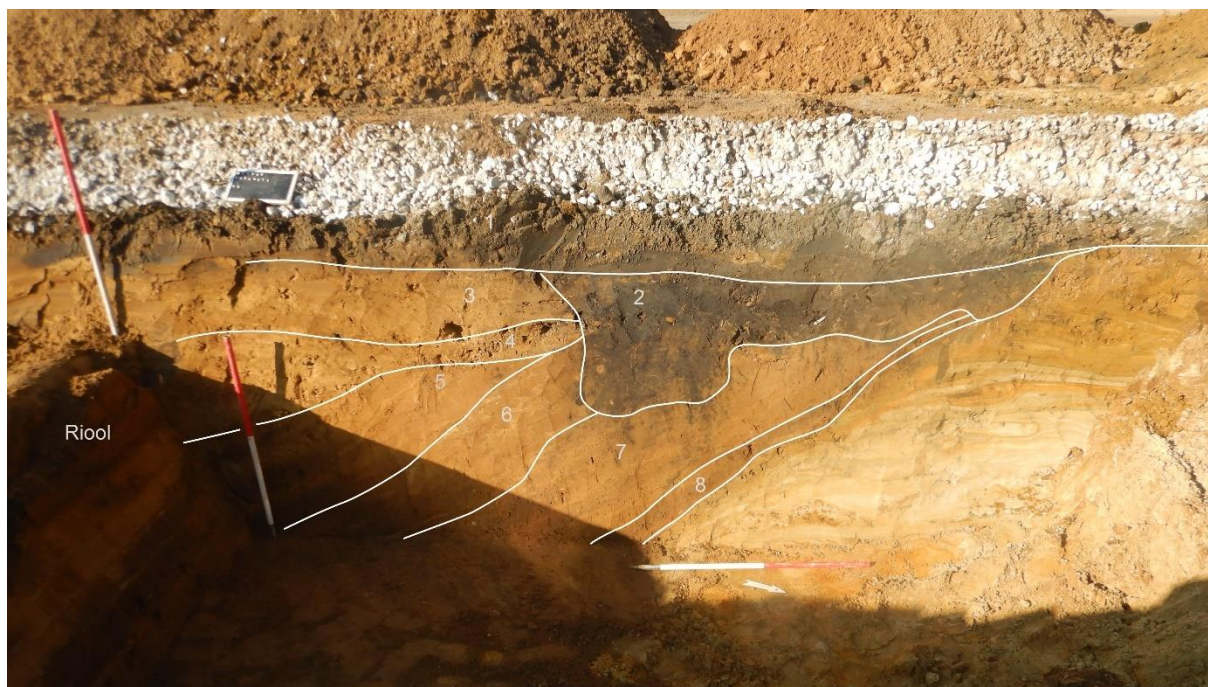
Figuur 34: Coupe op de aanzet van gracht S5 met aanduiding van de lagen.

Een coupe geeft een beeld van de aanzet van deze gracht (Figuur 34). De gracht lijkt vrij scherp in de alluviale afzettingen ingesneden en toont een sterke gelaagdheid. Deze lagen zakken geleidelijk richting het zuiden en zijn – met uitzondering van laag 2 – humusarme zandige pakketten. Ze onderscheiden zich door de aanwezigheid van meer of mindere blekere bandjes (zie bijvoorbeeld lagen 4 en 6 versus 5 en 7). Omwille van veiligheidsredenen en het voorval bij het uitgraven van profiel 17 (zie eerder) werd deze coupe niet dieper uitgraven.

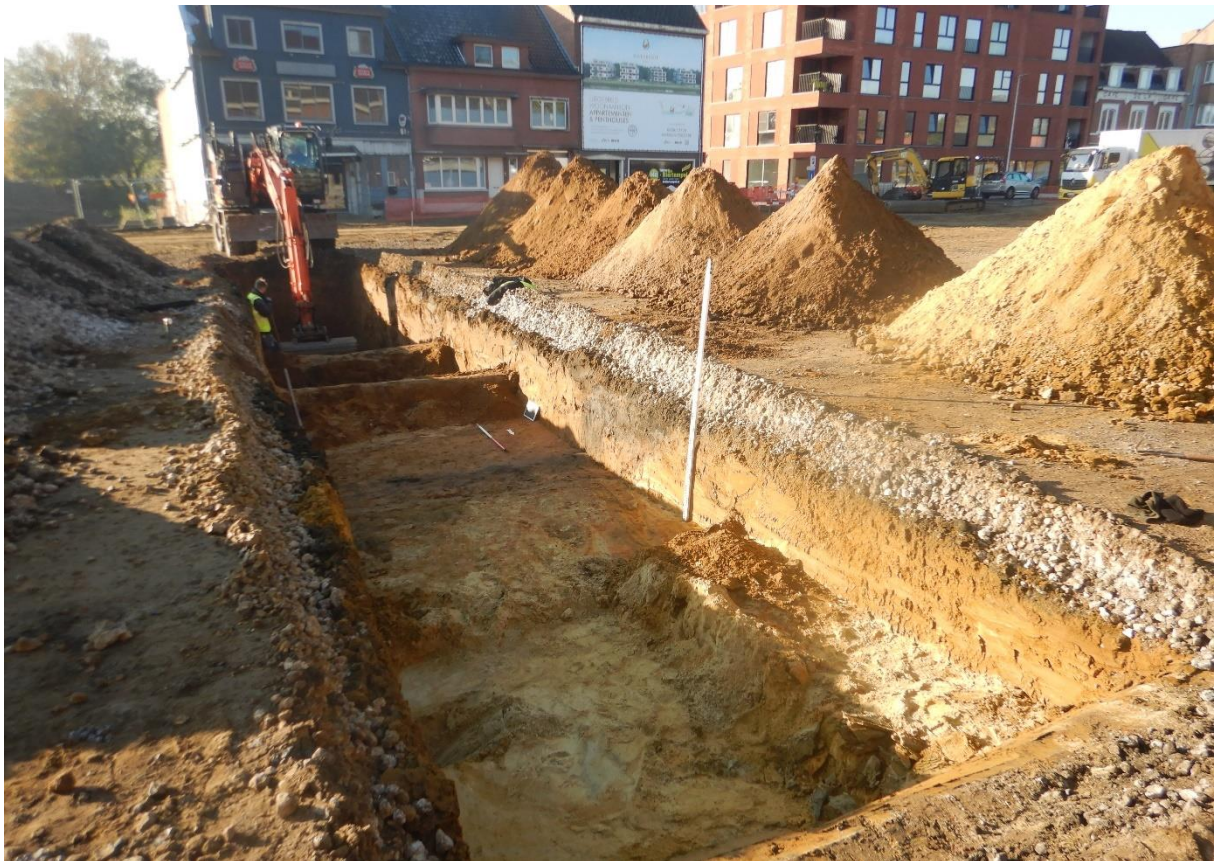
Figuur 35: Werkput 5 tijdens het aanleggen met op de voorgrond C-horizont en verderop verstoring.

De uitgevoerde werkputten 5 (Figuur 35) en 6 (Figuur 36) toonden een sterke verstoring van de ondergrond aan. Telkens werden ook verschillende leidingen, die niet altijd aangegeven waren op de geconsulteerde KLIP-plannen, gevonden.

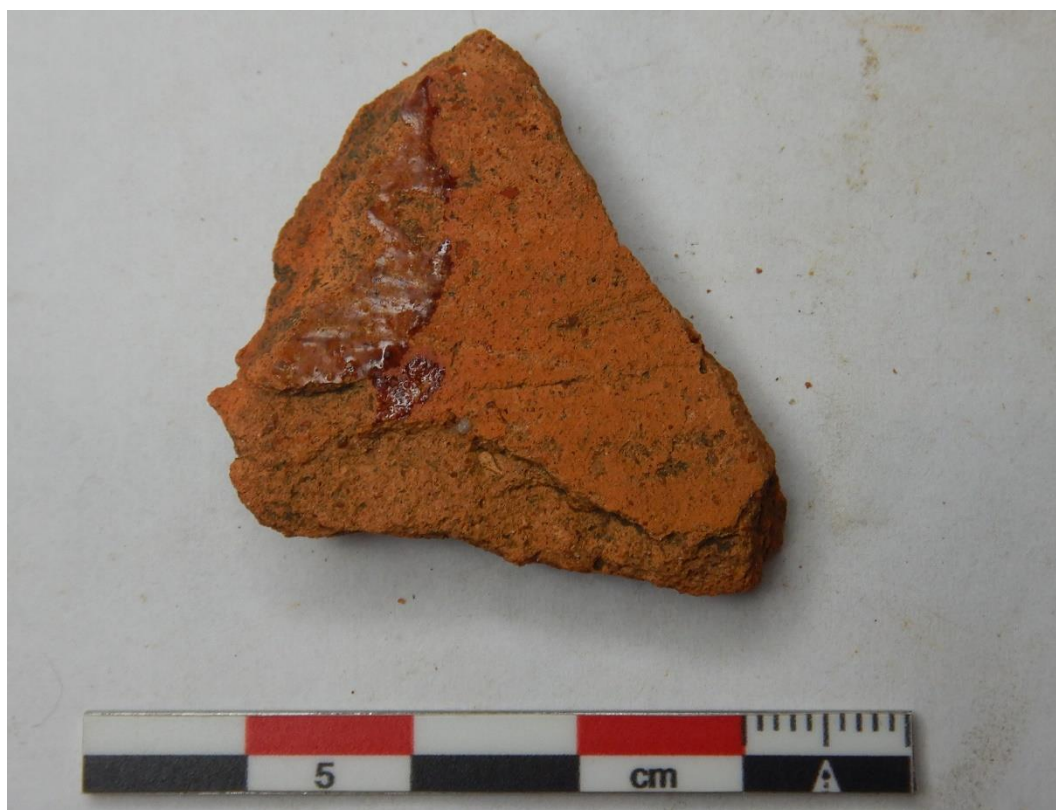
Figuur 38: Aardewerk uit laag 2 (INR7).

Uit laag 2 is één scherf ingezameld. Het gaat om een sterk verweerd fragment roodgeglazuurd aardewerk (INR7). De glazuur is slechts op een deel van één wand bewaard, maar door de verwerking is niet meer te achterhalen of dit al dan niet op beide wanden aanwezig was. In de profielwand van de coupe op gracht S5 werd ook een randscherf industrieel wit aardewerk herkend dat niet werd ingezameld. Dit is afkomstig van een bord.
