ONDERZOEK DOOR  
HEMBYSE ARCHEOLOGIE :  
Waregem, Mirakelstraat

| <b>Bibliografische referentie</b> | De Smaele B. & Pieters H., 2023.<br><i>Prospectie met ingreep in de bodem aan de Mirakelstraat 102 te Waregem,</i> Onderzoeksrapport Hembyse Archeologie 250, Gentbrugge. |

## 2 Uitvoering van het uitgesteld vooronderzoek

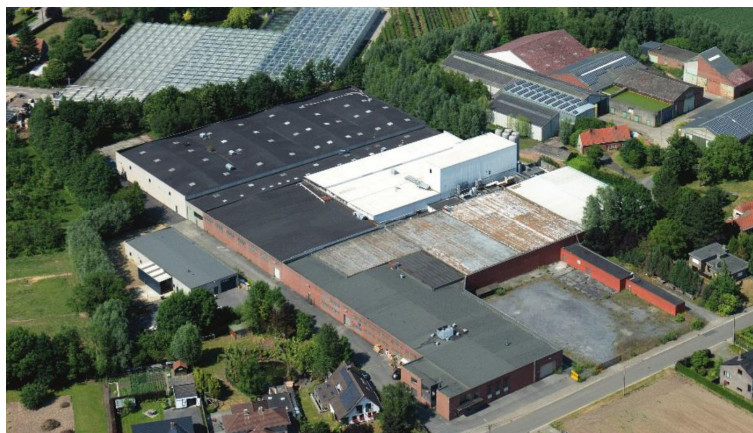
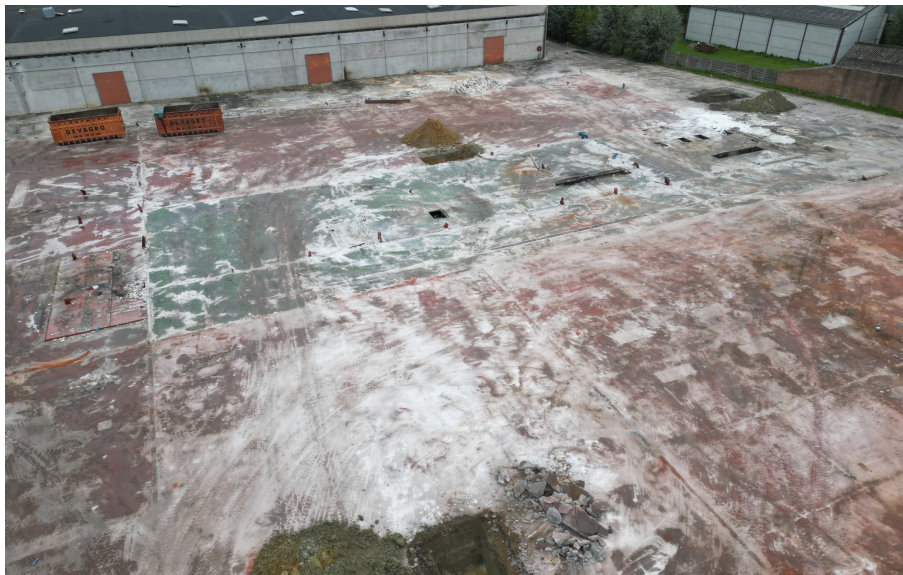
*Figuur 1. Luchtfoto van de site voor de afbraak (bron: initiatiefnemer). Onder: dronefoto van de site tijdens de afbraak (foto B. De Smaele, 2022).*

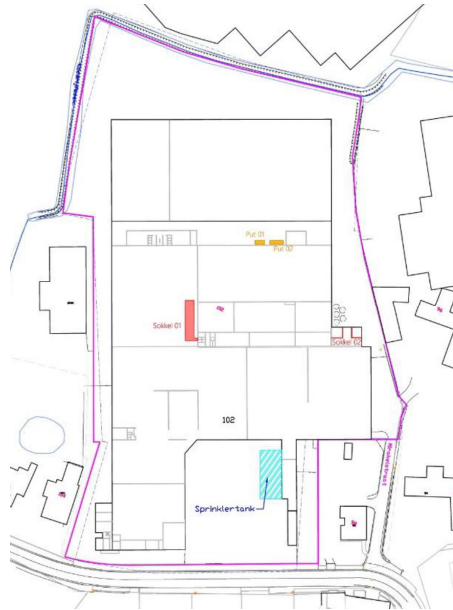
sprake was van een aantal ondergrondse structuren, zoals putten, sokkels en een omvangrijke sprinklertank.

*Figuur 2. Plan van de gekende ondergrondse structuren.*

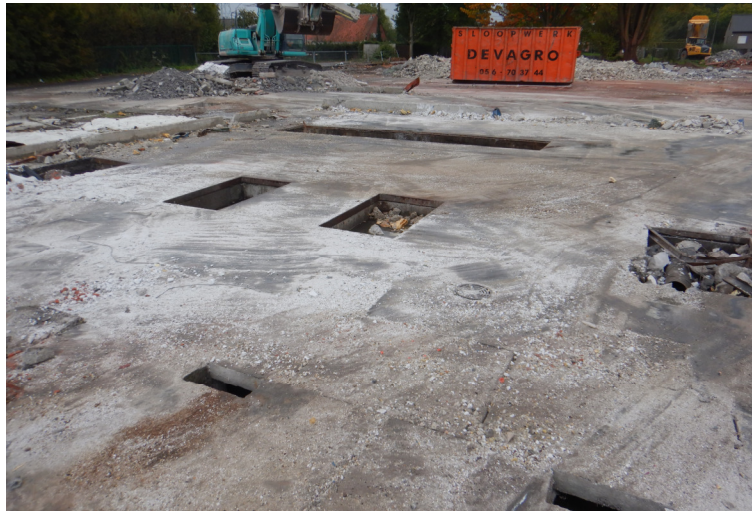
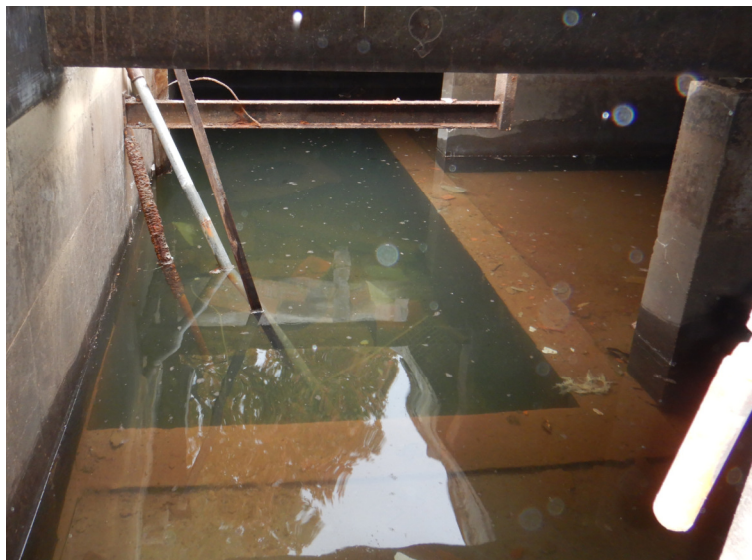
De sprinklertank was meer dan drie meter diep, er werd in deze structuur afgedaald.

*Figuur 3. Boven: zicht op enkele ondergrondse structuren tijdens het plaatsbezoek. Onder: zicht op de sprinklertank (© Hembyse BV).*

Deze structuren zijn tijdens de latere sloopwerken volledig uitgebroken.

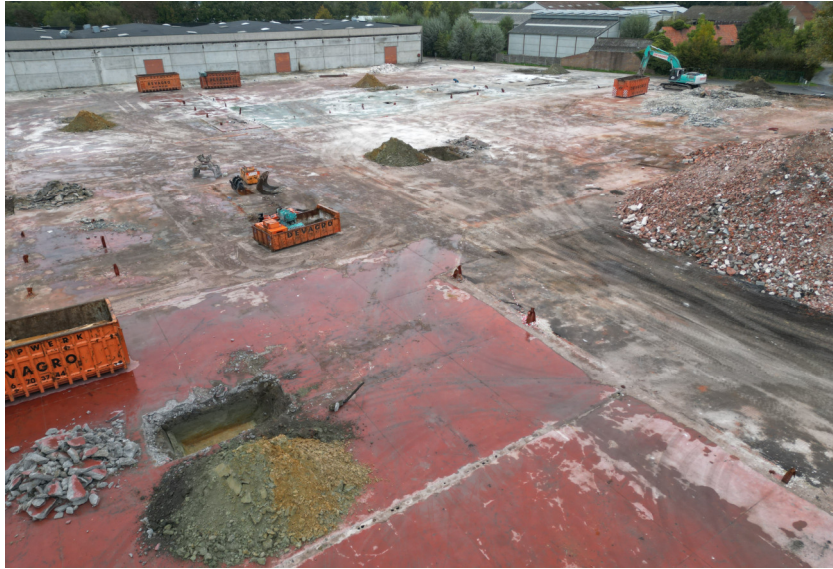
*Figuur 4. Plan van de aangelegde profielputten ten opzichte van de landschappelijke boringen. Onder: luchtfoto van het onderzoeksgebied (in noordelijke richting) met op de voorgrond profielput 8.*

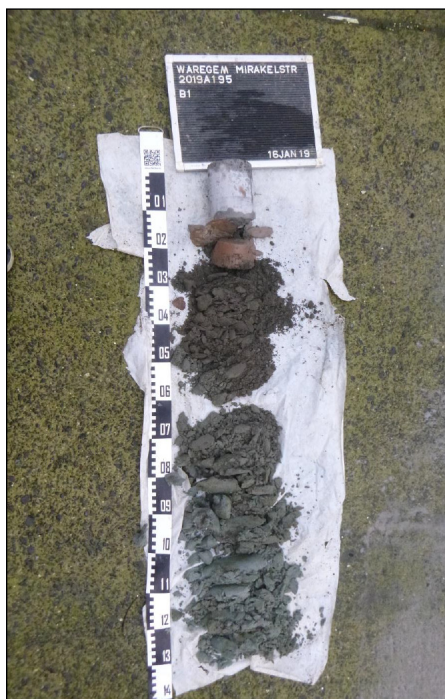
Figuur 5. Boring 1 en profielput 1.

Profielput 1 werd aangelegd in het noordoostelijke deel van het onderzoeksgebied en toonde een sterk verstoord bodemprofiel. Er was sprake van een betonverharding, waaronder een sterk gecompacteerd grijs zand. In de landschappelijke boring werd dit als een A-horizont (teelaarde ?) gedetermineerd, maar meer waarschijnlijk is dat het gaat om een nivelleringslaag voor de aanleg van de betonverharding.

- 0 – 25cm: betonplaat  
 25 – 50cm: donker zwartbruin zand, afgetopt/genivelleerde A-horizont  
 50 – 130cm: grijsblauw Tertiair zand, licht kleilig, gereduceerd

Op een diepte van 50-60 centimeter onder het maaiveld werd een fijn, sterk gereduceerd zand/zandleem aangesneden. Op een diepte van 1,2 meter was sprake van een oudere roestvorming, op circa 1,4 meter diepte was sprake van een zeer fijn zand, tevens gereduceerd. In de landschappelijke boring werd dit sediment als een tertiair zand gedetermineerd, maar het

ontbreken van een kleifractie, glauconiet en vooral het feit dat het tertiair sediment op deze site zich op een diepte van -5 meter TAW (en dus 20 meter onder het huidige maaiveld) bevindt, toont aan dat het gaat om een quartair zand, dat door de aanwezigheid van de betonverharding gereduceerd is.

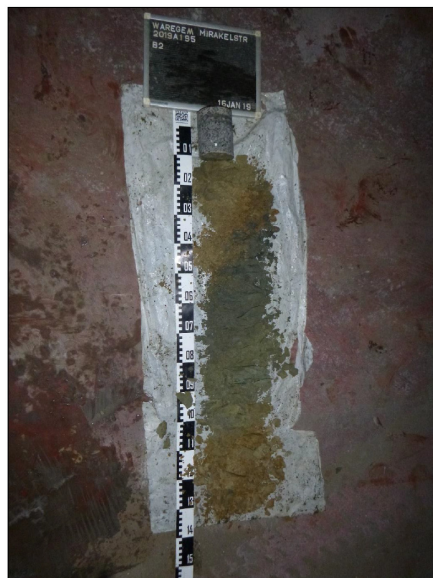
Figuur 7. Boring 2 en profielput 2.

Profielput 2 werd vrij centraal in het onderzoeksgebied aangelegd en bevond zich ook in een zone die voordien volledig verhard was. In tegenstelling tot de boring, werd het Pleistoceen zand pas aangetroffen op een diepte van 35 centimeter: er was immers sprake van een betonverharding en een vlijlaag (die niet als dusdanig herkend werd in de boring). Ook voor de onderliggende bodemhorizonten is eerder sprake van een discrepantie tussen de boring en de profielput.

0 – 15cm: betonplaat

15 – 50cm: beige zand met onderaan roestverschijnselen, afgetopte A-horizont

50 – 100cm: grijsblauw Tertiair zand, licht kleilig, roestverschijnselen vanaf 0,80m-mv, gereduceerd.

100 – 130cm: roestbeige zand

Van 35 tot circa 60 centimeter diepte werd een onregelmatig gereduceerd zandleem aangesneden, dat niet kan worden geïnterpreteerd als een (afgetopte) teelaarde, maar eerder als een gereduceerde nivelleringslaag. De kleur van het sediment zou nog kunnen verwijzen naar een lutumuitspoeling, maar de aanwezigheid van baksteenpuin en de scherpe aflijning met het onderliggend onverweerd moedermateriaal doet besluiten dat het om een nivelleringslaag gaat.

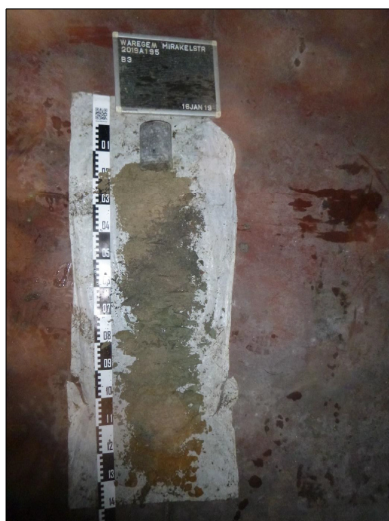
Figuur 8. Boring 3 en profielput 3.

Profielput 3 werd aangelegd aan de westelijke grens van het onderzoeksgebied. In het beton was de landschappelijke boring duidelijk zichtbaar en het boorprofiel en de profielput toonden een zeer gelijkaardige opbouw.

- 0 – 20cm: betonplaat
- 20 – 40cm: grijsbeige zand, homogeen (ophogingszand/nivelleringszand)
- 40 – 60cm: donker zwartbruin zand, vermengde A-horizont
- 60 – 120cm: grijsblauw Tertiair zand, licht kleig, gereduceerd, roestverschijnselen vanaf 0,80m-mv
- 120 – 130cm: bruinroest zand

Onder de betonplaat was sprake van een vlijaag, bestaande uit een zeer zuiver Rijnzand. Vanaf 35-40 centimeter diepte was sprake van een sterk gereduceerd zandleem. Er was sprake van een gespikkelde aanrijking van een zwart mineraal, vergelijkbaar met een organische aanrijking die zich ook rond beerputten kan vormen. Deze horizont is een gereduceerd Pleistoceen zandleem (mogelijk Formatie van Gent), in ieder geval géén tertiair sediment. Op een diepte van circa 1,3 meter is een roestvorming herkenbaar, de fluviatiele sedimenten van de Formatie van Zemst werden hier niet aangesneden.

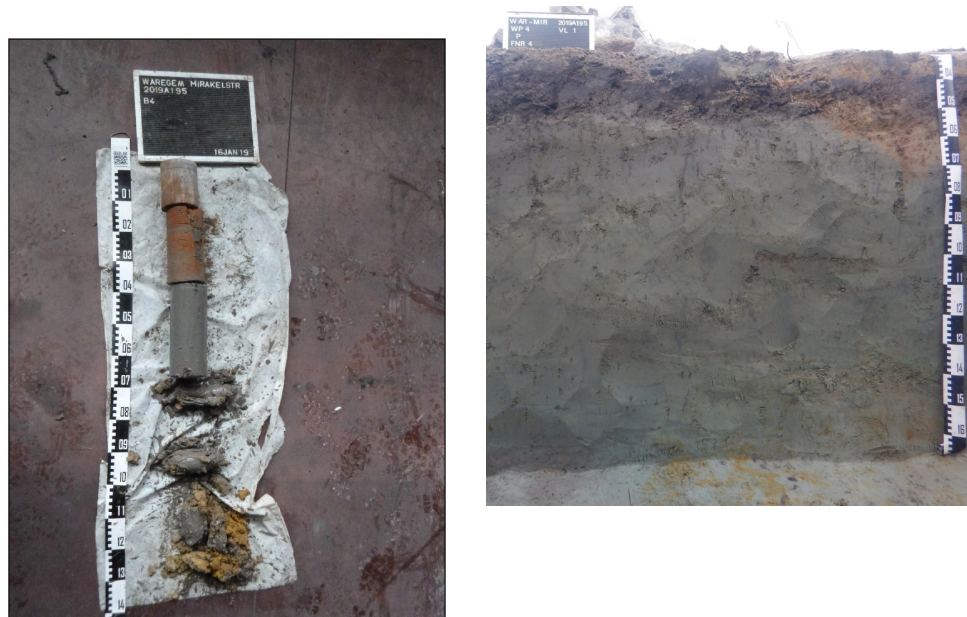
*Figuur 9. Boring 4 en profielput 4.*

Profielput 4 werd iets bezuiden profielput 3 aangelegd en toont een ander profiel dan de landschappelijke boring. De landschappelijke boring toont een verstoord bodemprofiel tot 70 centimeter diepte, met op deze diepte de aanwezigheid van een betonplaat. In de profielput werd onder een beton- en vlijaag van 35 centimeter een verbrokkelde nivelleringslaag tot 55 centimeter diepte aangetroffen.

0 – 15cm: betonplaat  
 15 – 40cm: baksteencement (recente funderingsmuur)  
 40 – 70cm: betonplaat  
 70 – 140cm: roestbeige zandleem, nat

Het onderliggend Pleistoceen sediment was volledig gereduceerd tot een diepte van minstens 1,7 meter onder het maaiveld. Dit is ook een signaal van een bodem die van nature uitermate nat is.

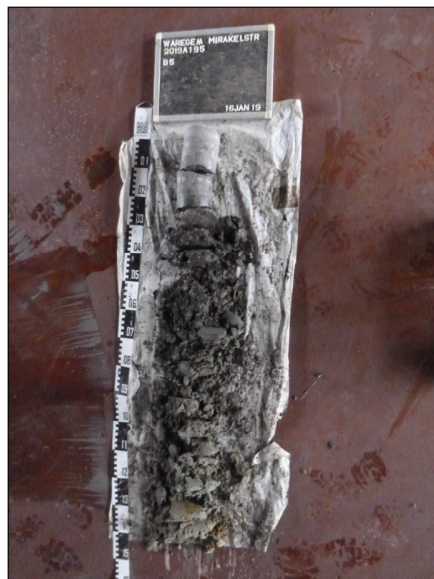
Figuur 10. Boring 5 en profielput 5.

Profielput 5 werd aangelegd in het zuidelijke deel van het onderzoeksgebied en ook hier toont de profielput een ander profiel dan de landschappelijke boring. Het boorprofiel sluit eerder aan bij wat in profielput 4 was aangetroffen.

0 – 30cm: betonplaat

30 – 55cm: zwartbruine zandige puinlaag, licht lemig

55 – 140cm: grijsblauw Tertiair zand, zwak kleilig, roestverschijnselen vanaf 1m-mv

Er was opnieuw sprake van een beton- en een onderliggende vlijlaag tot 35-40 centimeter diepte en een verbrokkelde nivelleringslaag tot circa 60 centimeter diepte. Het onderliggend Pleistoceen zandleem was tot een diepte van bijna 1,4 meter volledig gereduceerd (géén tertiair zand !). Op een diepte van 1,7 meter was de overgang van de Formatie van Gent naar de Formatie van Zemst zichtbaar.

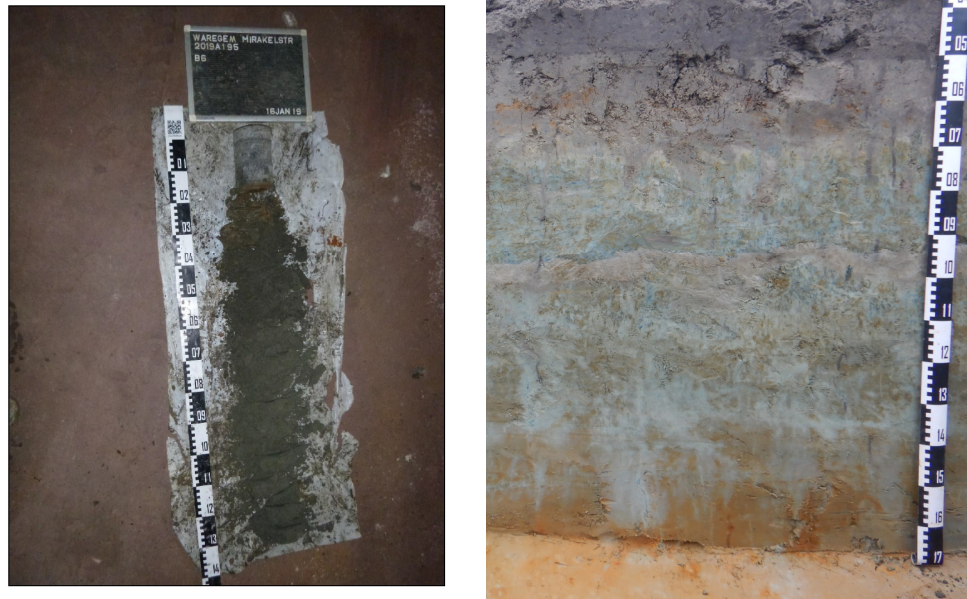
*Figuur 11. Boring 6 en profielput 6.*

Profielput 6 werd ook vrij centraal in het onderzoeksgebied aangelegd en toont opnieuw een ander profiel dan de landschappelijke boring. In eerste instantie is tot 35 centimeter een laag beton en een vlijlaag aanwezig. Tot 50 centimeter is sprake van een brokkelige, messcherpe nivelleringslaag. Onder deze laag manifesteert zich een groengrijze horizont met sporen van bioturbatie (mollen). Dit is naar alle waarschijnlijkheid een gereduceerde verweringshorizont, maar door de reductie is het niet duidelijk of het gaat om een organische inspoeling (bij zeer natte bodems – i.e. een “verbruining”), een lutumaanrijking of een verwerking door graafddieren.

0 – 20cm: betonplaat  
 20 – 60cm: donker zwartbruin zand, licht lemig (afgetopte/genivelleerde A-horizont)  
 60 – 130cm: grijsblauw Tertiair zand, licht kleig, roestverschijnselen vanaf 1m-mv

Het onderliggend Pleistoceen zandleem is gereduceerd tot een diepte van 1,4 – 1,5 meter. Op 1,7 meter diepte tekende het fluviatiel zand van de Formatie van Zemst zich terug af. Dit sediment vertoonde dan weer roestverschijnselen.

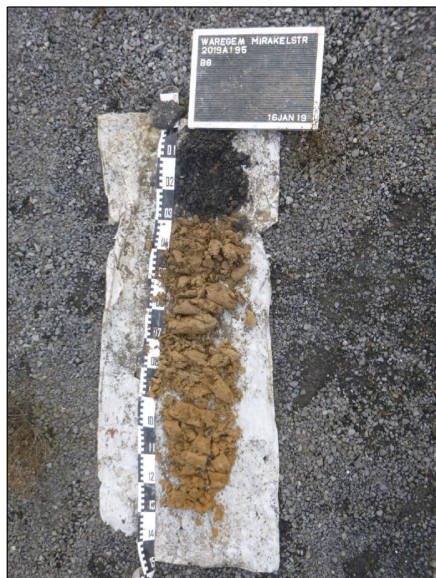
Figuur 13. Boring 8 en profielput 8.

Profielput 8 werd aangelegd in de zuidoostelijke hoek van het terrein, een zone die eertijds ook niet bebouwd was.

- 0 – 25cm: grind- en puinlaag met onderaan geotextiel
- 25 – 50cm: donker bruinbeige zand
- 50 – 90cm: licht bruinbeige leem, mangaanspikkels, zwak gereduceerd, roestvlekken
- 90 – 130cm: bruinoranje zand

Deze was in gebruik als parking. De boring en het bodemprofiel tonen aan dat zelfs in de *minst verstoorde* delen van het onderzoeksgebied, de

bodem nog altijd zeer diep verstoord is. Er is een laag van 20-30 centimeter steenslag op een worteldoek aanwezig.

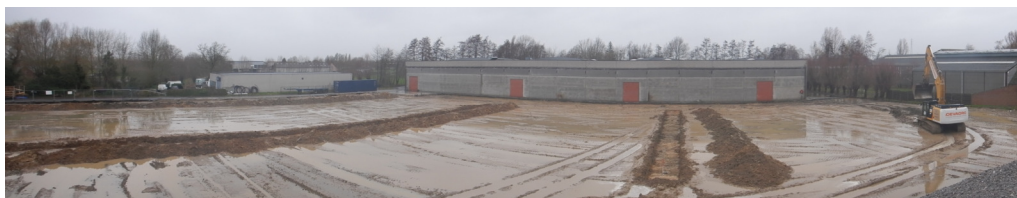
Het proefsleuvenonderzoek werd uitgevoerd op donderdag 12 januari 2023. De grondwerken werden uitgevoerd door Devagro NV (hoofdaannemer), aangesteld door de initiatiefnemer. Er werd gebruik gemaakt van een 35-tons graafmachine op rupsen, voorzien van een dieplepelbak van 2,2 meter breed. Na afloop van de prospectie werden de proefsleuven omwille van stabiliteit en het insijpelend water onmiddellijk terug aangevuld (cf. infra). Het terrein was immers heel erg nat en in meerdere zones was de bodem zo slap dat de graafmachine er diep in wegzakte (in die mate dat de machine zich nog moeizaam kon vrijmaken en dat de kraanmachinist het onveilig achtte om in deze zones te werken). In de overige zones was enkel de toplaag (na de sloop) slap, het ging om een pakket van circa 30-40 centimeter. De onderliggende Pleistocene zandleem was goed begaanbaar.

*Figuur 14. Staat van het terrein bij aanvang van het proefsleuvenonderzoek. Onder: sfeerbeeld van het onderzoek.*

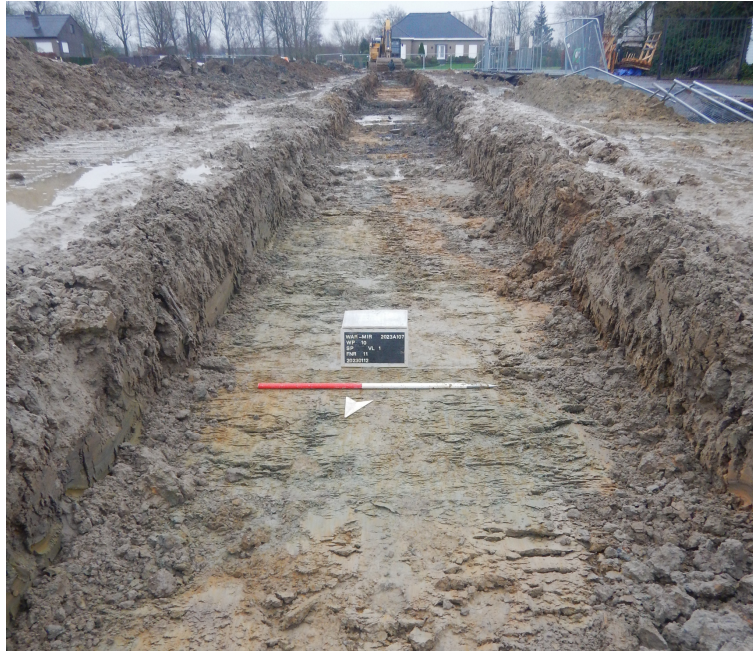
Werkput 10 werd aangelegd in het westelijke deel van het onderzoeksgebied en al snel bleek dat de sterk verstoorde bodem zoals aangetroffen in de profielputten over de hele lengte van de proefsleuf kon worden gevolgd. De verstoring van de bodem bestond hoofdzakelijk uit twee soorten verstoring: enerzijds plaatselijke verstoringen door de uitbraak van funderingen en anderzijds een dekkende verstoring door het bouwen van de loodsen.

*Figuur 16. Zicht op het vlak in proefsleuf 10.*

In de volledige proefsleuf werd aangetroffen wat ook in de profielputten duidelijk was, namelijk het volledig afgraven van de teelaarde en het nivelleren van het terrein, waarbij de Holocene bodem volledig verdwenen was en tot diep in het Pleistoceen sediment was genivelleerd. Bovendien zorgt de reductie van de bodem voor een verminderde leesbaarheid van grondsporen, indien deze aanwezig zijn.

In proefsleuf 10 werden geen archeologische sporen aangetroffen: er was sprake van een “archeologische leegte”. Er werd, tevens gezien de staat van het terrein, door de veldwerkleider beslist over te schakelen op een 30 meter-interval in plaats van een 15 meter interval. De redenering hierbij is dat terug kan worden overgeschakeld op een 15 meter interval bij het aantreffen van grondsporen of zelfs een enigszins bewaarde bodem.

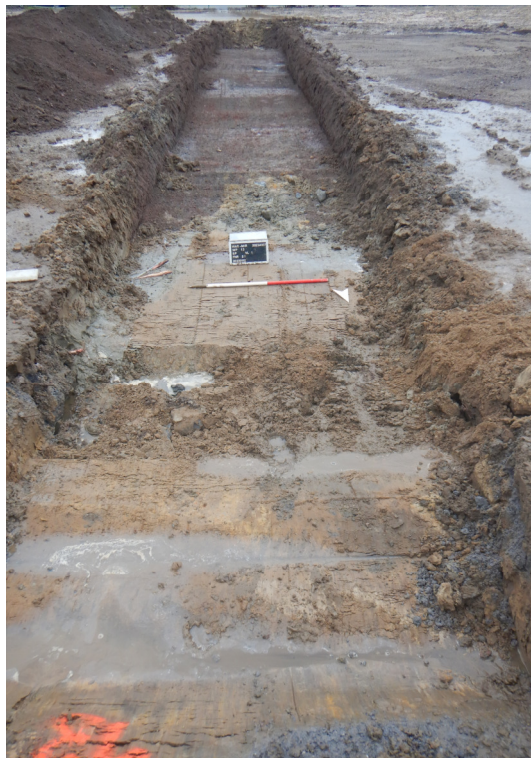
In de zuidoostelijke hoek van het terrein werd tenslotte nog proefsleuf 13 aangelegd. Deze startte ter hoogte van de stock mengpuin en stopte ter hoogte van een zone waarin de graafmachine wegzakte<sup>7</sup>.

*Figuur 18. Situering van proefsleuf 13. Onder: zicht op het vlak in proefsleuf 13.*

De eerste meters van proefsleuf 13 bleken in lijn te liggen van proefsleuven 10, 11 en 12, zijnde een volledig verstoorte bodem tot diep in het Pleistoceen sediment, waarbij dit sediment reductie vertoonde. Verder in
