## Rustenhove (Ieper, West-Vlaanderen)

Projectcode landschappelijk bodemonderzoek: 2022D304  
september 2022

LANDSCHAPPELIJK BODEMONDERZOEK (FASE 1)  
DEEL 1: RESULTATEN VAN HET BUREAUONDERZOEK

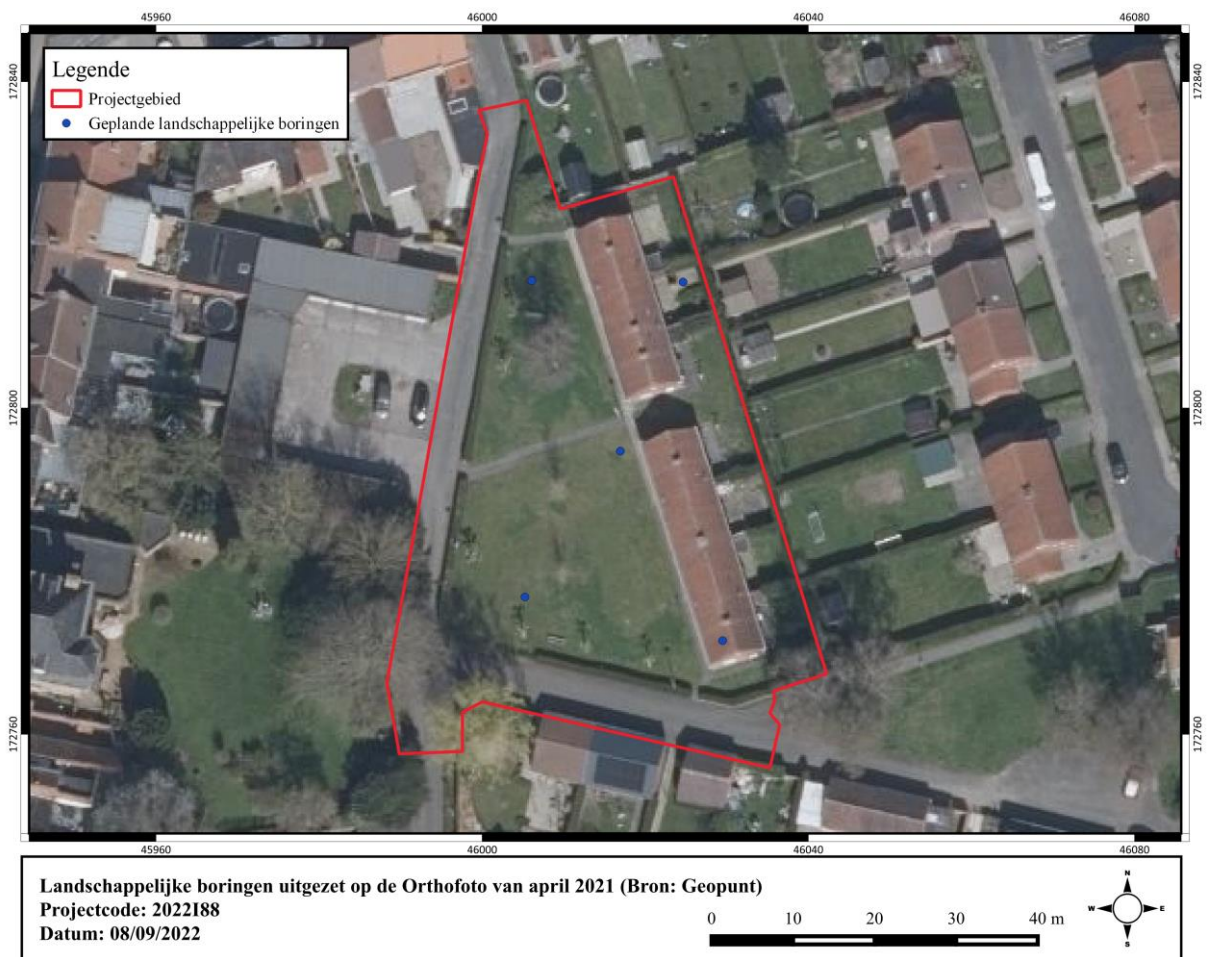
Figuur 2: Boorpunten LBO weergegeven op de orthofoto, middenschallig, winteropnamen, 2021 (Bron: Geopunt).

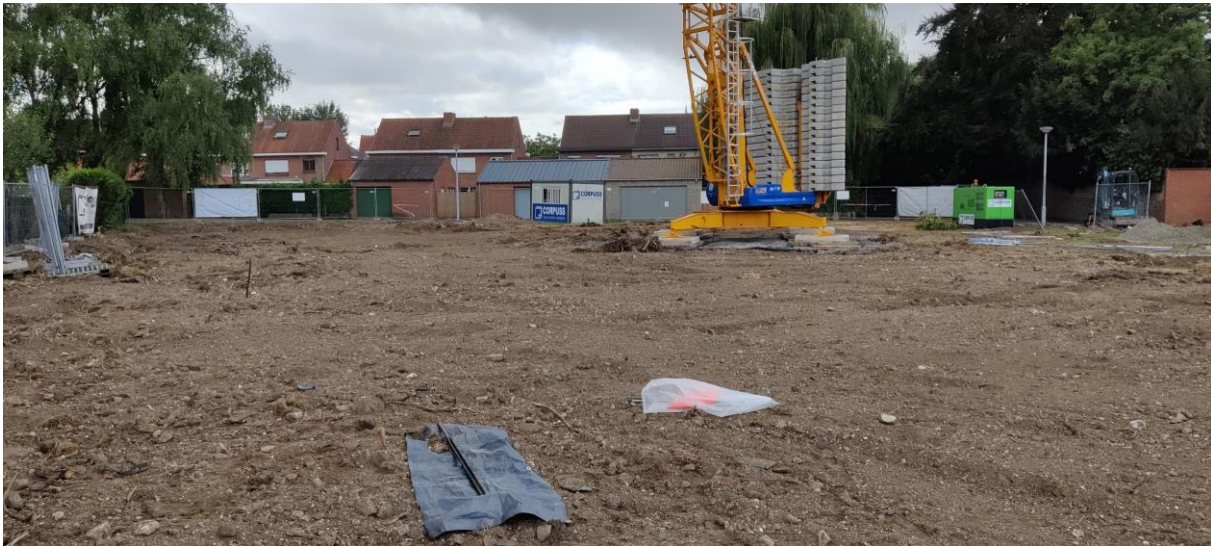
**Figuur 3: Overzicht terrein bij uitvoering van het landschappelijk booronderzoek, opname vanuit het noorden t.h.v. boorpunt 2.**

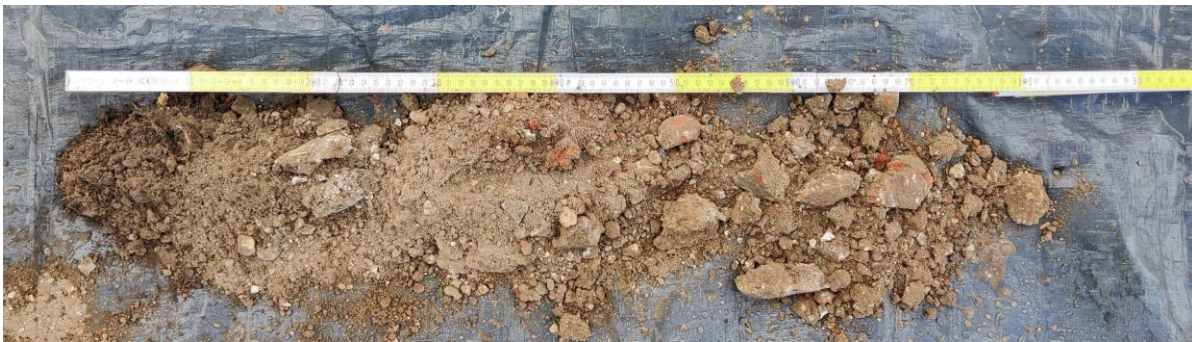
Het betreft vermoedelijk een ouder, mogelijk post-WO1, pakket. Ter hoogte van elk boorpunt werden meerdere pogingen ondernomen ter uitvoering. De grootste diepte werd bereikt in een van de pogingen ter hoogte van BP\_01 waar een diepte van 0,8m werd bereikt.

Figuur 9: Overzichtsfoto van BP\_01, uitgelegd van links naar rechts en van boven naar onder.

Ter hoogte van boorpunt 1 kon worden vastgesteld dat het aanwezige puinpakket een dikte heeft van minimaal 0,8m.

Om meer inzicht te verkrijgen in de bodemopbouw en het archeologische potentieel zal moeten overgegaan worden tot een proefsleuvenonderzoek.
