# Nota

## Verslag van resultaten Proefputtenonderzoek

### ZOTTEGEM HOOGSTRAAT - TRAPSTRAAT (prov. Oost-Vlaanderen)

Projectcode 2022A275

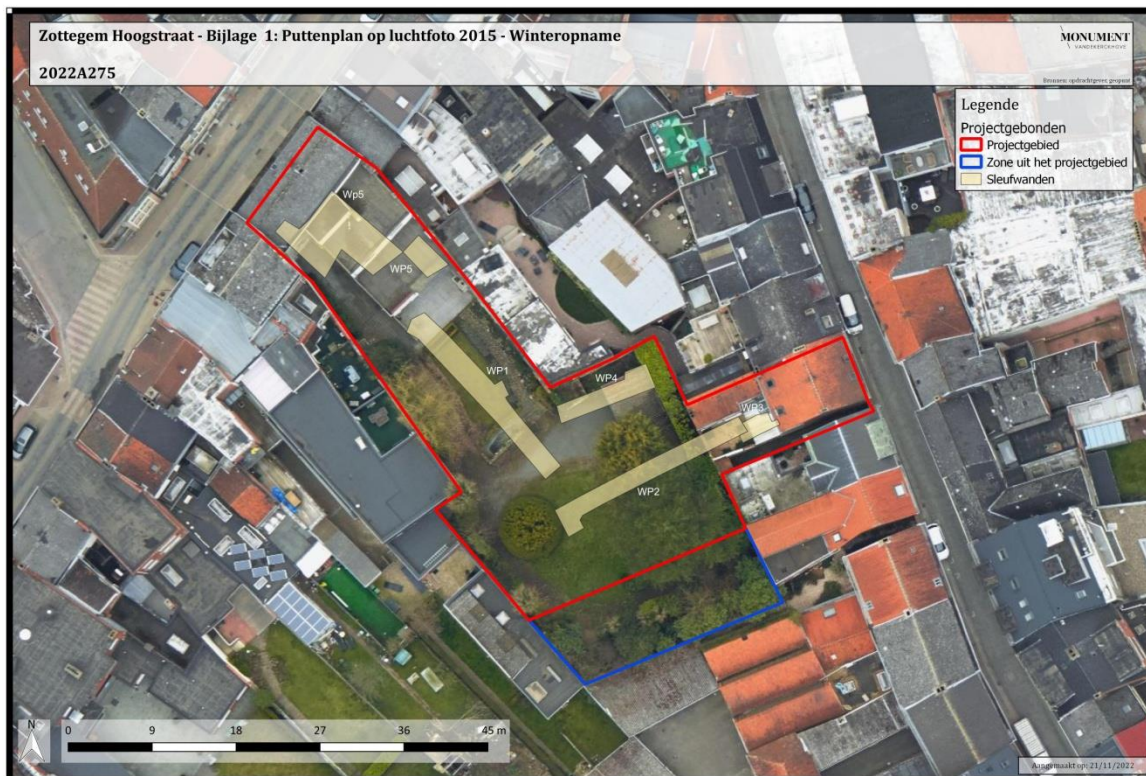
Figuur 1: Uitgevoerde proefsleuven/proefputten en onderzoeksgebied geprojecteerd op de meest recente orthofoto.

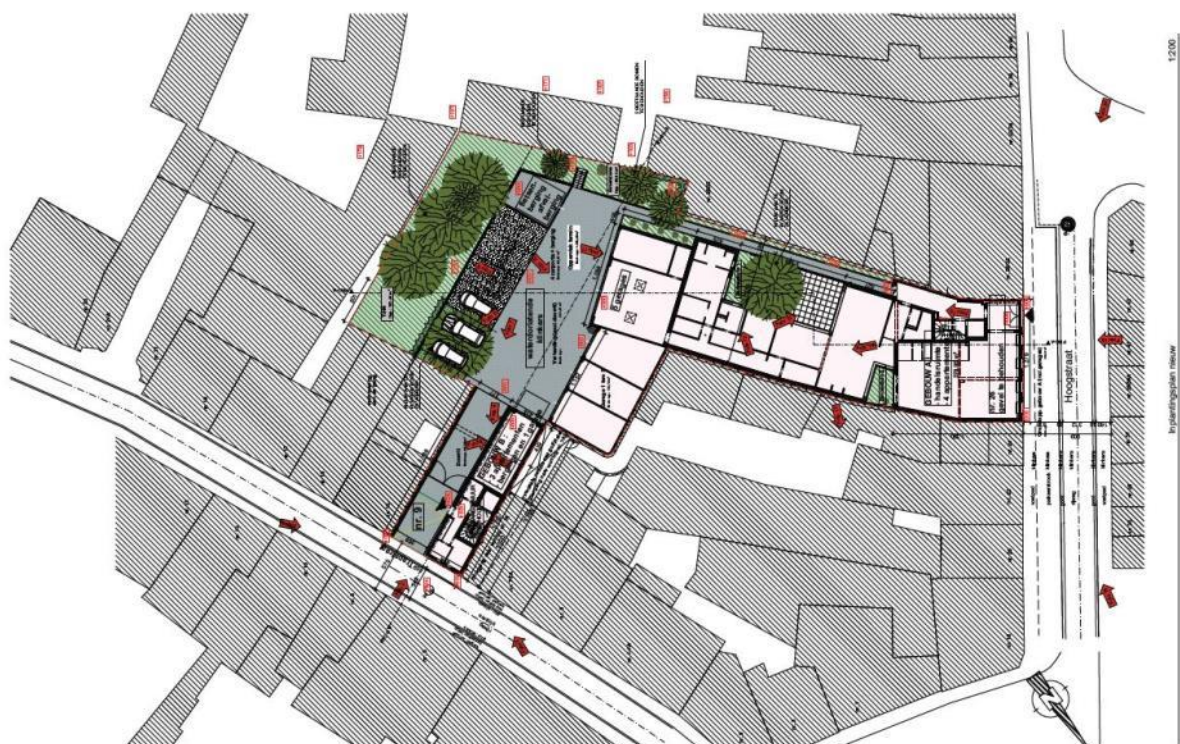
Figuur 2: Inplantingsplan ontworpen toestand (bron: initiatiefnemer).

Het projectgebied (1530,73 m<sup>2</sup>) zal voorzien worden van twee meergezinswoningen met carports (Figuur 2).

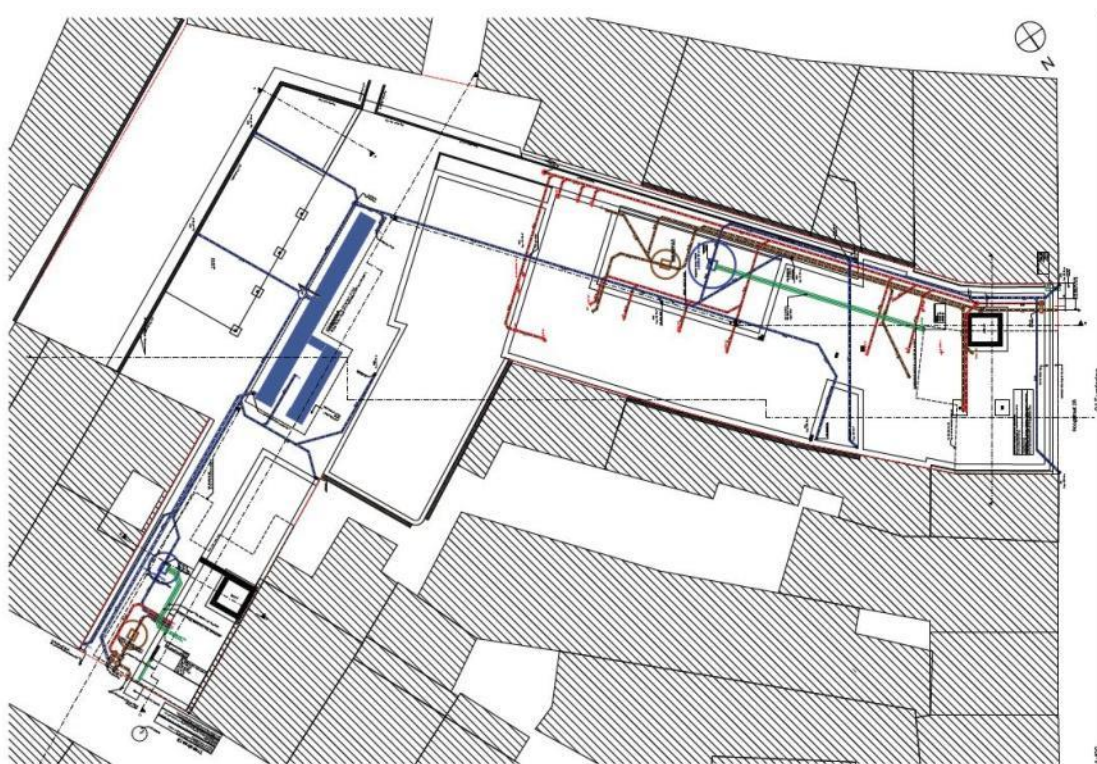
Figuur 3: Ontworpen rioleringsplan (bron: initiatiefnemer).

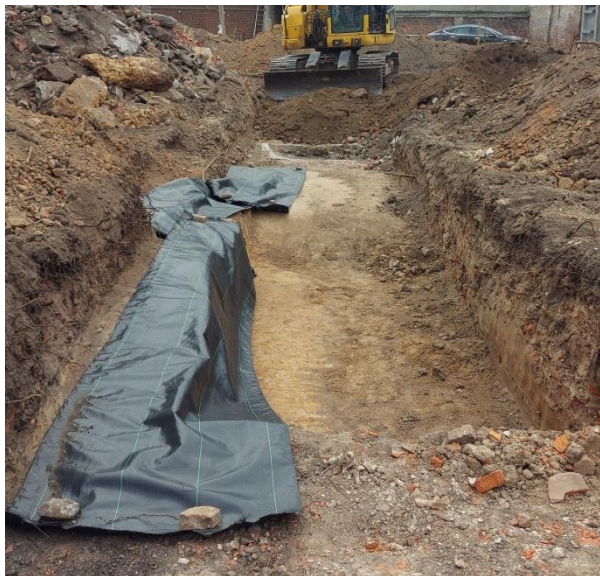
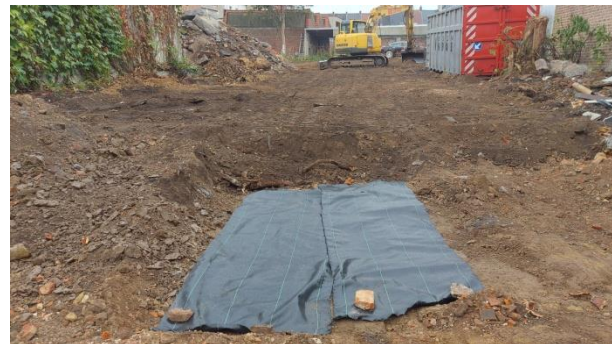
Figuur 14 en Figuur 15: De afgedekte zones in WP1: links de restanten van laatmiddeleeuwse vloerniveaus en een grote kuil en rechts de zone met drie paalkuilen die doorheen een laatmiddeleeuwse laag werden gegraven.

Na complete registratie van de sleuven en putten werden sommige delen van de aangelegde archeologische vlakken, voorafgaand het dichten, afgedekt met geotextiel.

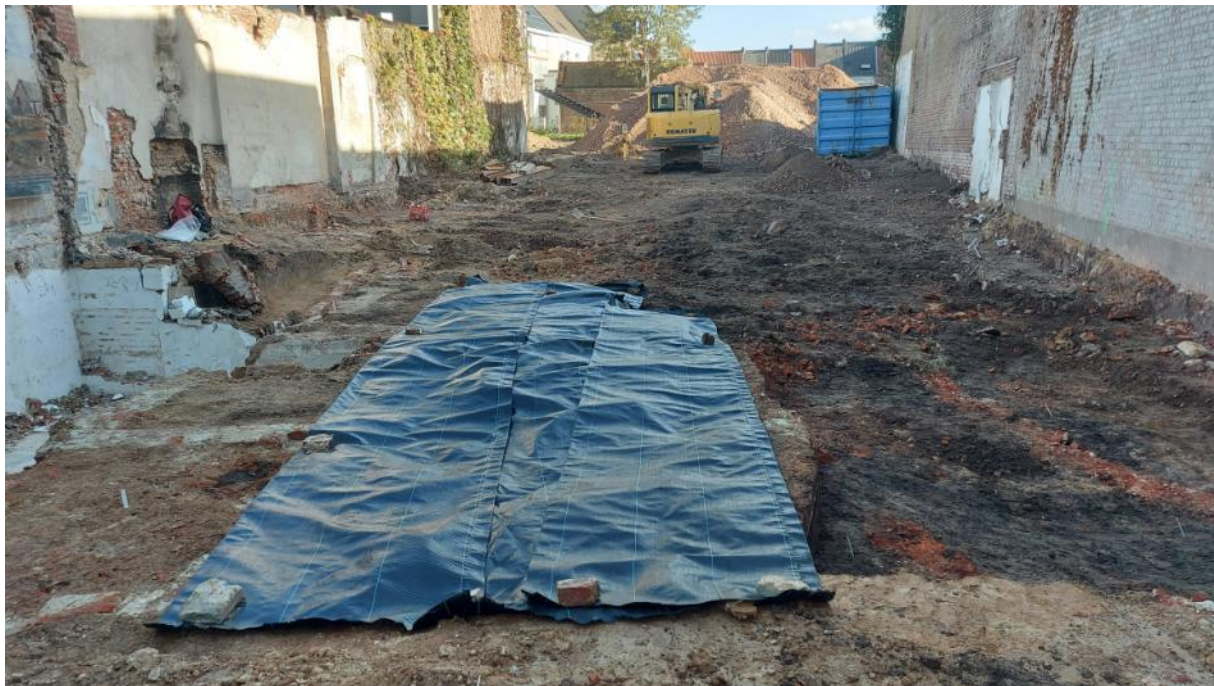
Figuur 16: De met geotextiel afgedekte zone ter hoogte van WP5.

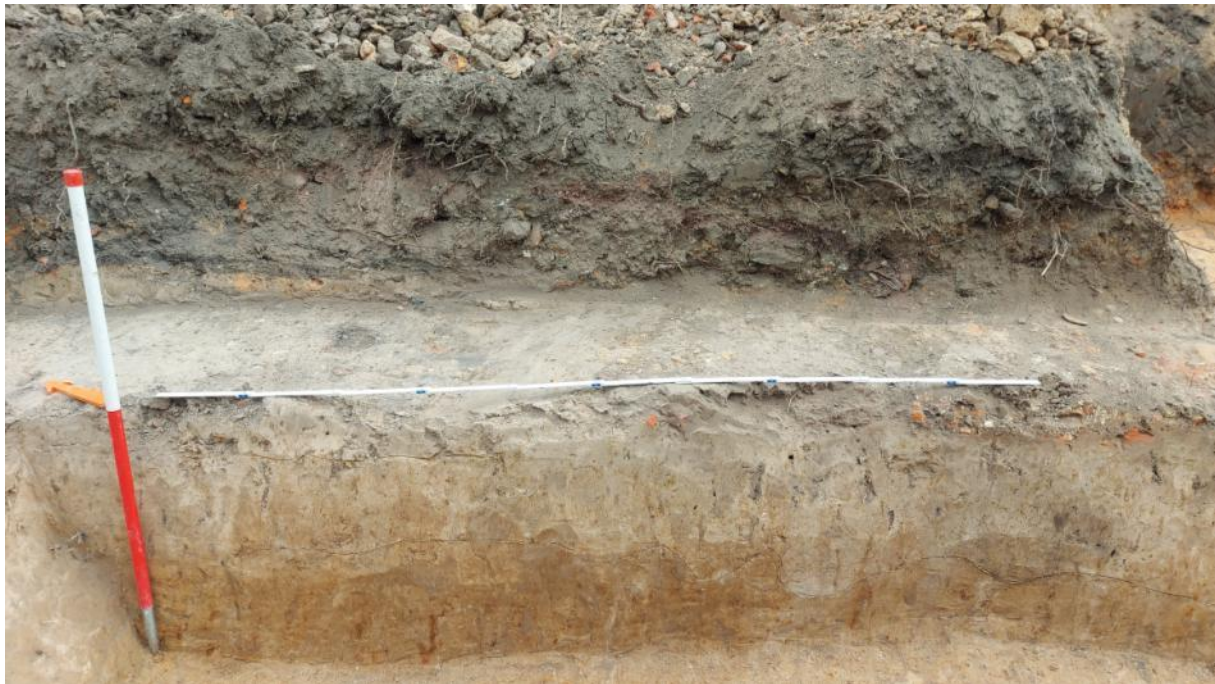
Onder deze vermoedelijke restanten van laatmiddeleeuwse horizontaal aangelegde bewonings/loopniveaus en/of lemen vloerniveaus was nog een lichtbruingrijze laag te zien. Het betreft hier mogelijk een oude ploeglaag of cultuurlaag (S35). Onderaan deze laag zijn mogelijk vage ploegsporen te zien. Ook is er in het profiel een kleine lichtgrijs gevulde paalkuil te zien die iets dieper in de compacte harde geelbruine lemige moederbodem ingegraven was.

Figuur 18: Zicht op profiel 3, het noordoostprofiel centraal in WP1. Bovenaan een bruin los pakket van teelaarde en puin, eronder laatmiddeleeuwse lemen vloerniveaus op een oudere cultuurlaag. Onderaan de bruingele compacte lemige moederbodem.

Nog wat verder naar het zuiden toe bevond zich een recente verstoring. Op die plaats werd van de verstoring gebruik gemaakt om een beter zicht te krijgen op de stratigrafie door middel van een profielput (Zie profiel 3, Figuur 18).

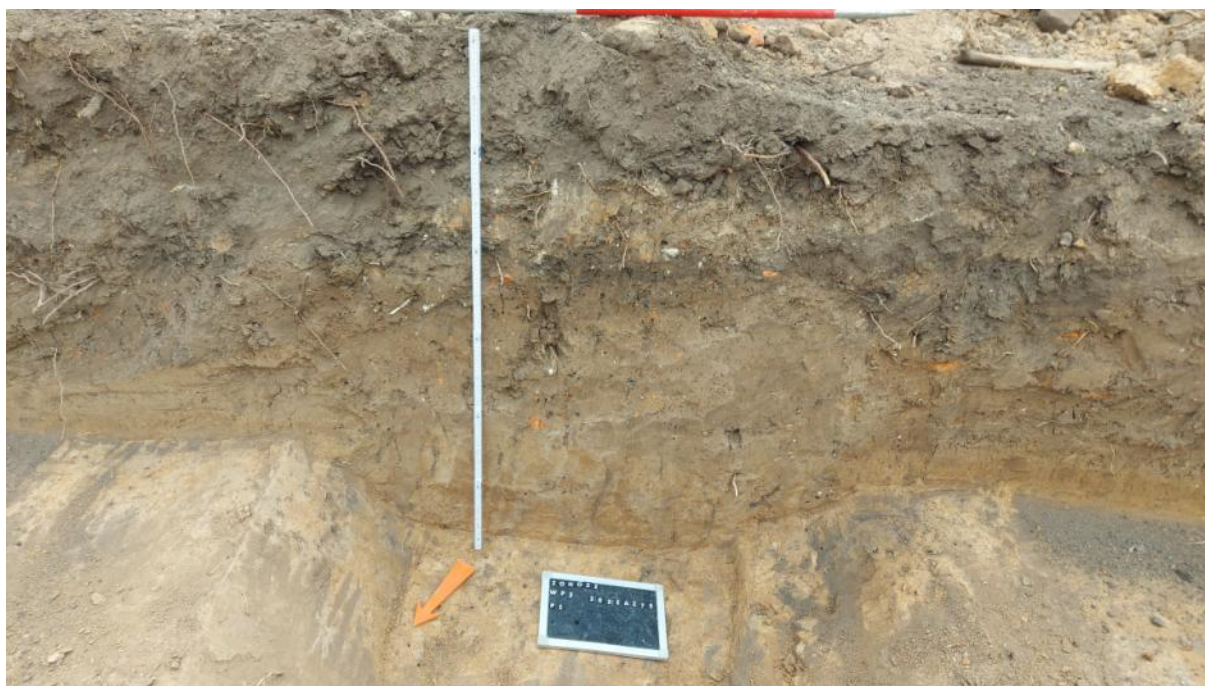
Figuur 19: Profiel 1, zuidprofiel in WP2.

Onder een 40 tot 50cm dik los pakket van licht puinige teelaarde kwam een 40cm dikke licht puinige lichtbruine ophogingslaag tevoorschijn. Daaronder was de harde gele lemige moederbodem te zien.

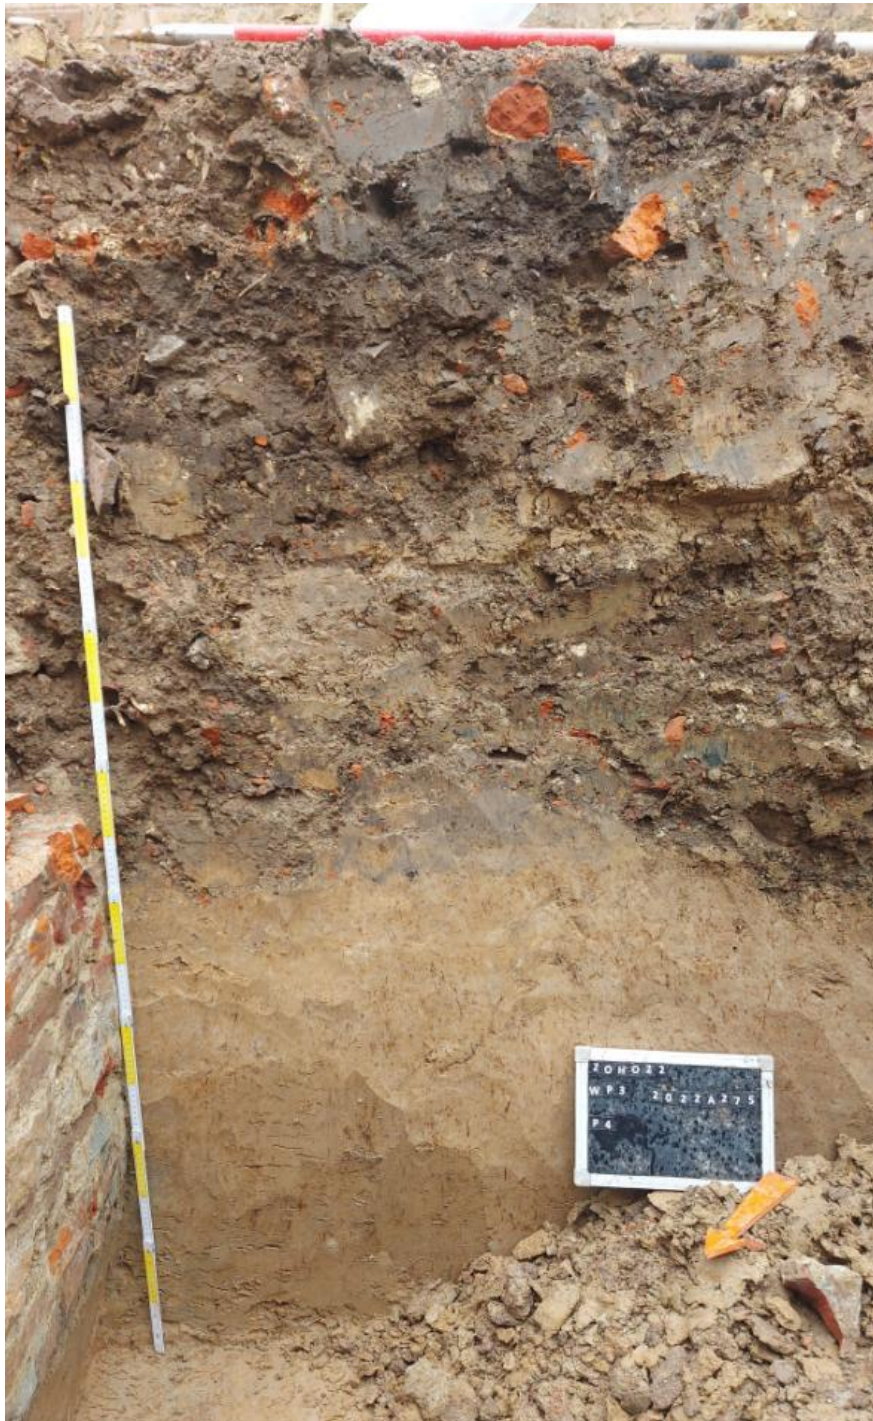
De bedoeling van deze put was vooral om de impact van de kelders van de bebouwing aan de Trapstraat op het bodemarchief te bepalen. Onder een 1m dik los en recent puinpakket was nog een lichtgrijs laagje (S45) van 10 cm dikte bewaard gebleven. Het materiaal dat erin werd gevonden wijst op een datering in de Nieuwe Tijden. Daaronder bevond zich de compacte bruingele lemige moederbodem, die dieper iets zandiger werd.

Figuur 20: Profiel 4, zuidprofiel in WP3.

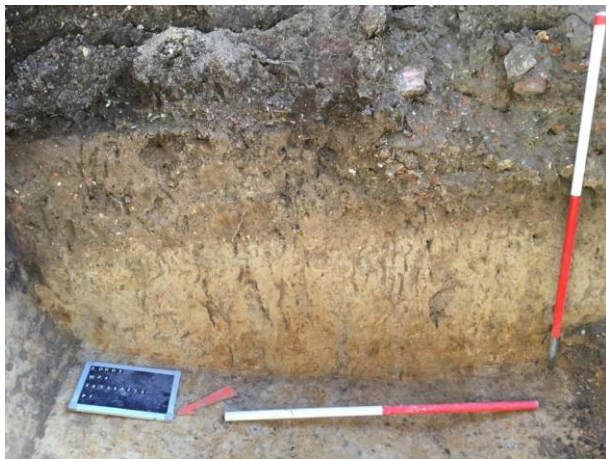
Figuur 21 en Figuur 22: Foto en tekening van Profiel 7 in WP4.

Dit profiel (P7) werd in het uiterste oosten van WP4 gezet. Onder een 50cm dik los donkerbruin pakket van teelaarde en wat puin bevond zich, net als in WP2, een bruin 30cm dik ophogingspakket (S63). Het aardewerk dat hierin gevonden werd kan gedateerd worden in de 17<sup>de</sup>-18<sup>de</sup> eeuw. Het gaat om pijpenstelen, rood geglazuurd aardewerk en Westerwald steengoed.

Daaronder was een vrij vage 20cm dikke lichtgrijze laag (S62) te zien waar zich nog redelijk wat laatmiddeleeuws materiaal in bevond. Vermoedelijk gaat het om een oude tuin- en/of cultuurlaag. Daaronder is opnieuw de zeer harde en compacte bruingele lemige moederbodem te zien.

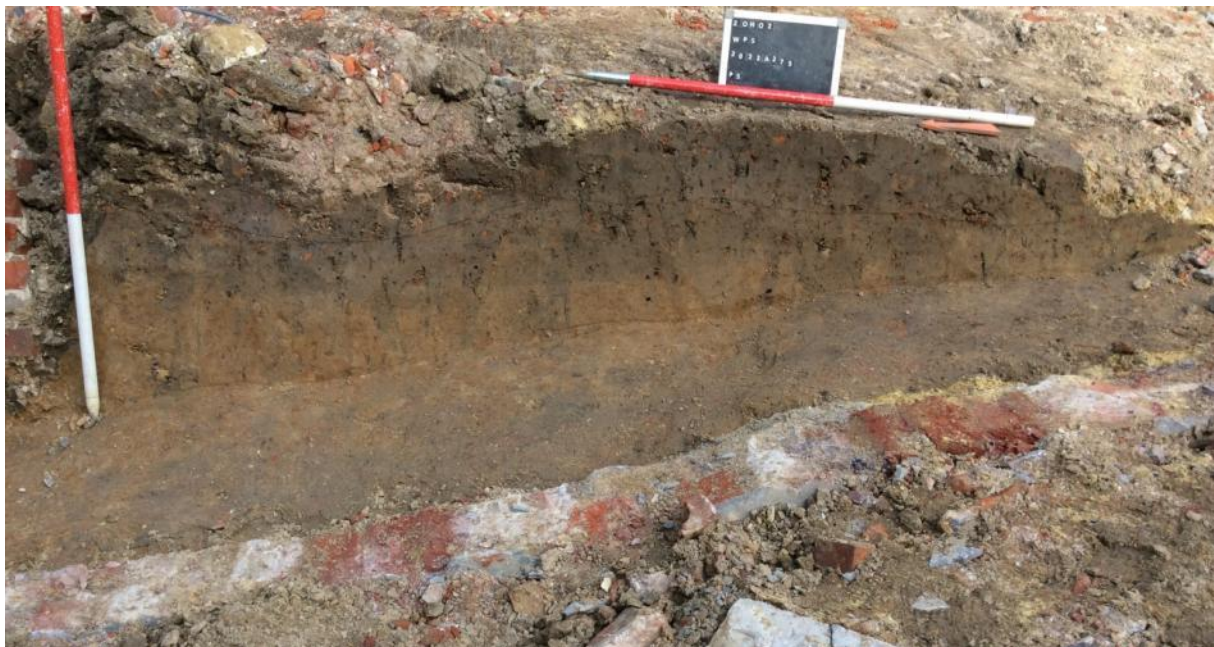
Figuur 25: Profiel 5, oostprofiel in WP5.

Op profiel 5, het oostprofiel, is het laatmiddeleeuwse niveau, onder nog wat restant van los puin van de recente afbraak, te zien. In dit pakket vallen twee lagen te onderscheiden. Bovenaan bestond deze uit een iets donkerder bruine zandleem (S57) en onderaan uit een lichter bruinigrijze zandleem (S58). Samen waren deze pakketten 'slechts' een 40-tal cm dik. Daaronder bevond zich de licht bruinig gele lemige moederbodem.

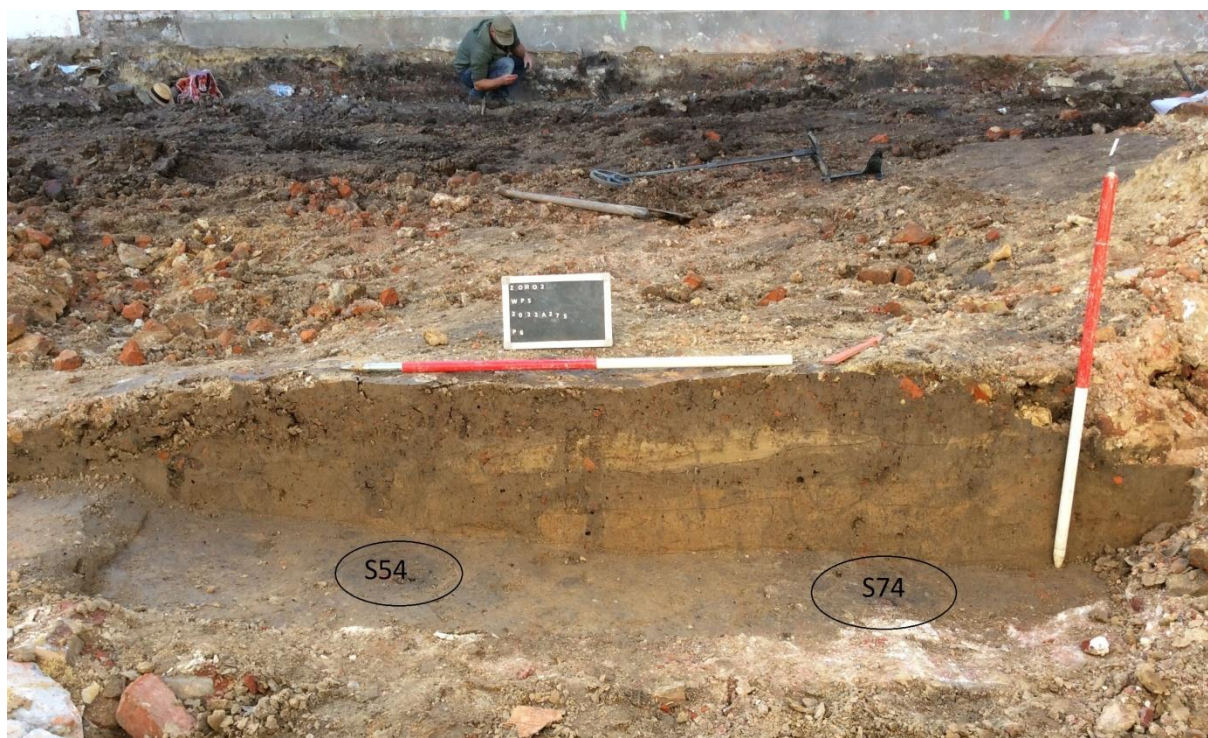
Zeer interessant hier is dat onder deze laag nog twee paalkuilen te zien waren. Ze geven aan dat er bij een vervolgonderzoek kans is op het aantreffen van meerdere paalkuilen die mogelijk samen een gebouwplattegrond kunnen vormen.

Figuur 26: Op profiel 6 zijn duidelijk drie verschillende lagen/fases te zien. Een bruine, een lichtgele en een licht grijzig bruine laag. In de moederbodem tekenden zich ook nog twee paalkuilen af. Op de achtergrond metaaldetectorist Peter Dhaese die redelijk wat metaalvondsten deed.

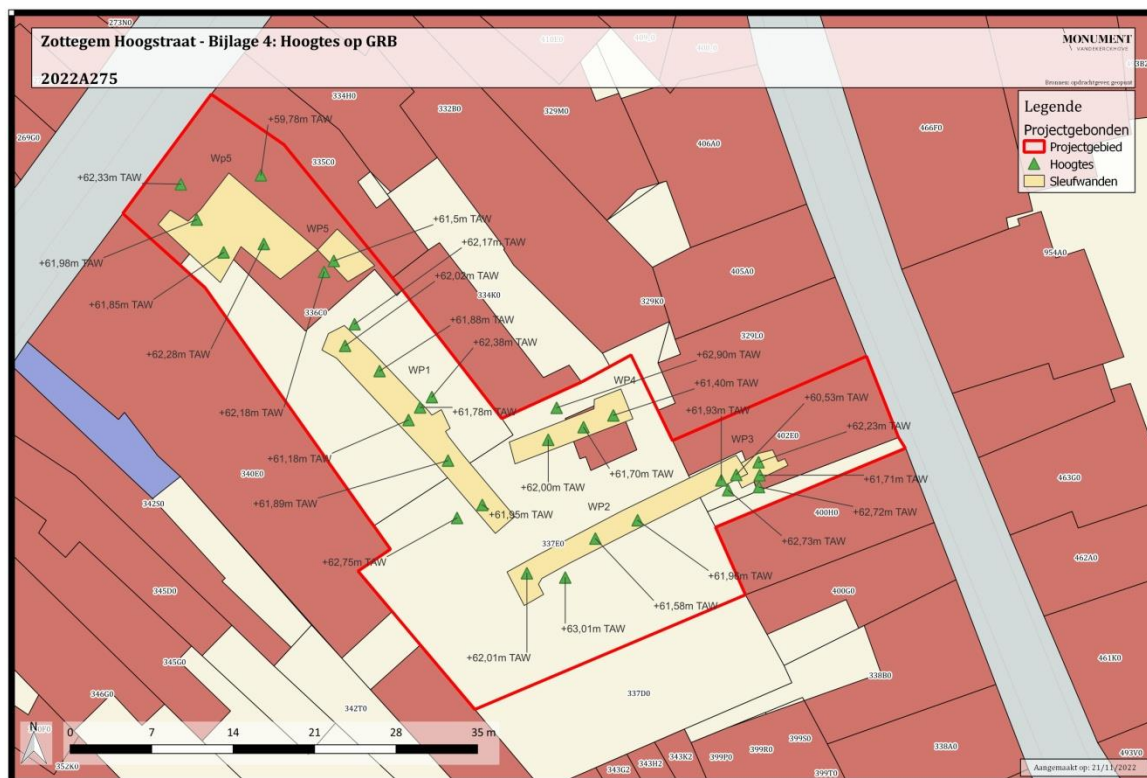
Figuur 27: Plan met daarop de hoogtemetingen.

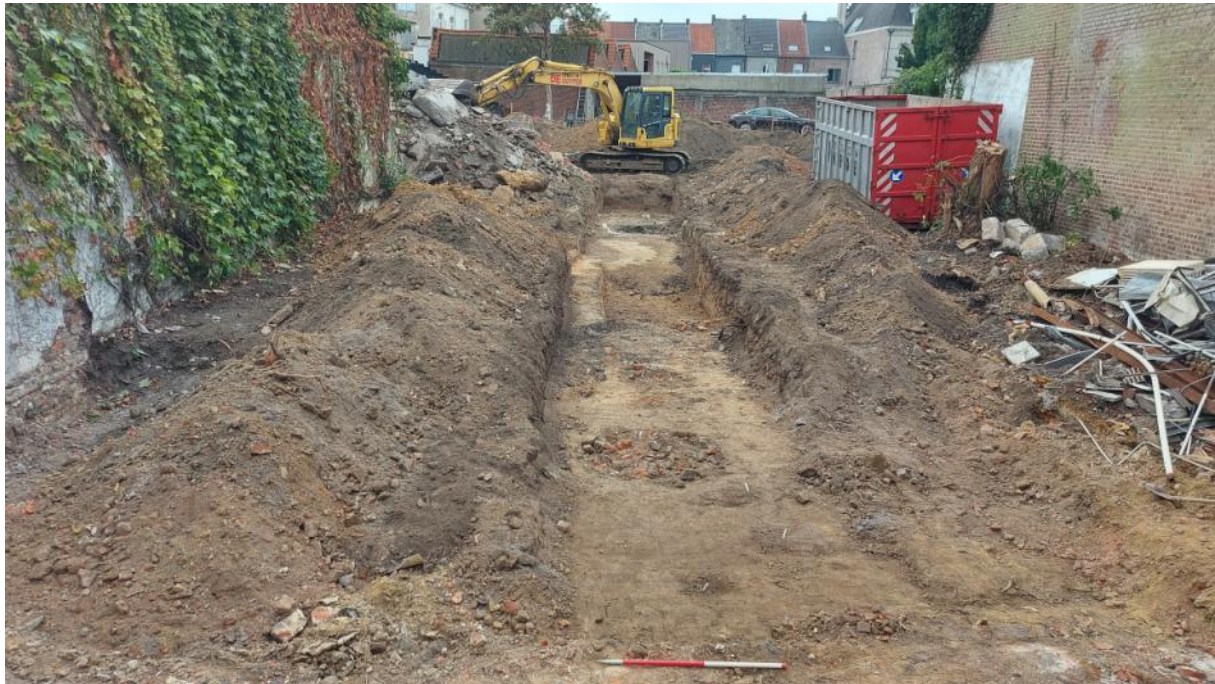
Figuur 29: Zicht vanuit het NW op WP1 met op de voorgrond een licht grijs bruine zandlemige ophogingslaag waarin drie duidelijke paalsporen te zien zijn.

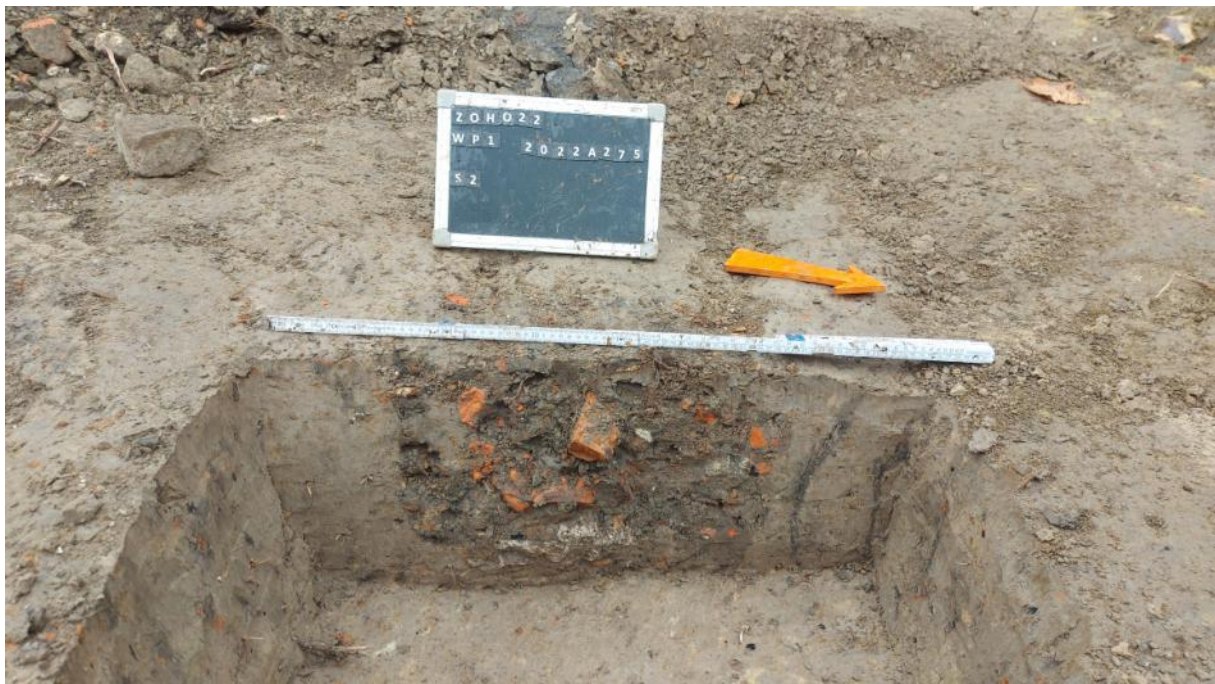
Figuur 30: Coupe op één van de drie paalsporen in het noorden van WP1, gegraven doorheen een licht bruingrijs laatmiddeleeuws pakket.

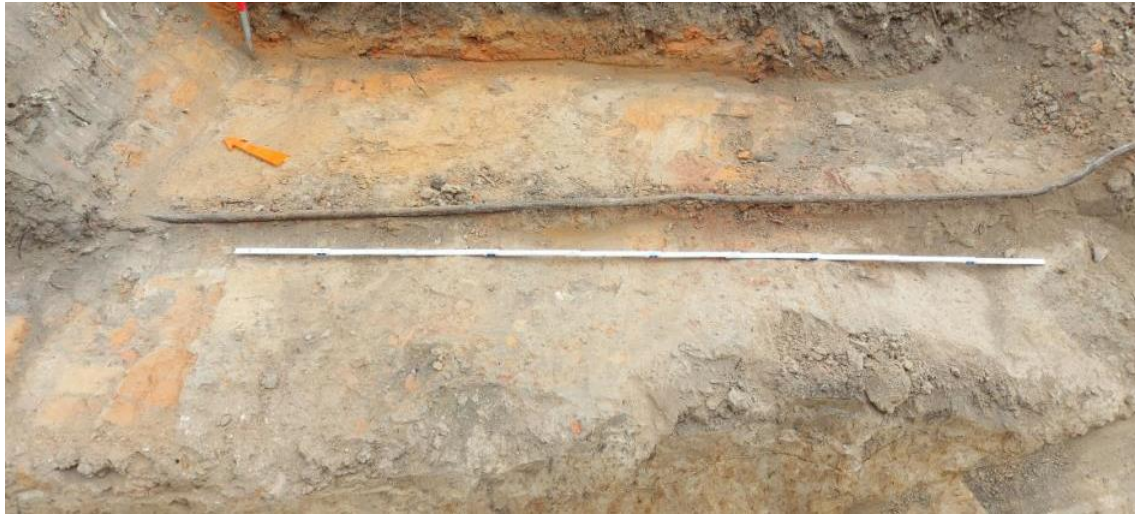
Figuur 31: Zicht op restanten van vermoedelijke laatmiddeleeuwse lemen vloerniveaus. Merk de oranje verbrande leemlaag er net boven op.

Opvallend waren de fel oranje verbrande verkleuringen (S37) van horizontale lemige lagen centraal in het noordoosten van WP1. Ze kwamen op een diepte van een goeie 40cm aan het licht en kunnen gezien worden als restanten van lemen vloer- en/of loopniveaus, mogelijk

toebehorend aan laatmiddeleeuwse bewoning, mogelijk vakwerkhuisen. Daarin waren ook de negatiefsporen van bakstenen restanten van vloeren te zien. Samen genomen gaat het om een pakket van zo'n 35cm dik waarin, onder het oranje verbrande pakket, enkele dunne lemen vloerniveaus te herkennen vielen. Het aardewerk dat hierin gevonden werd, wijst op een datering in de Late Middeleeuwen. In de uiterste noordhoek was een afgerond negatiefspoor van bakstenen te zien.

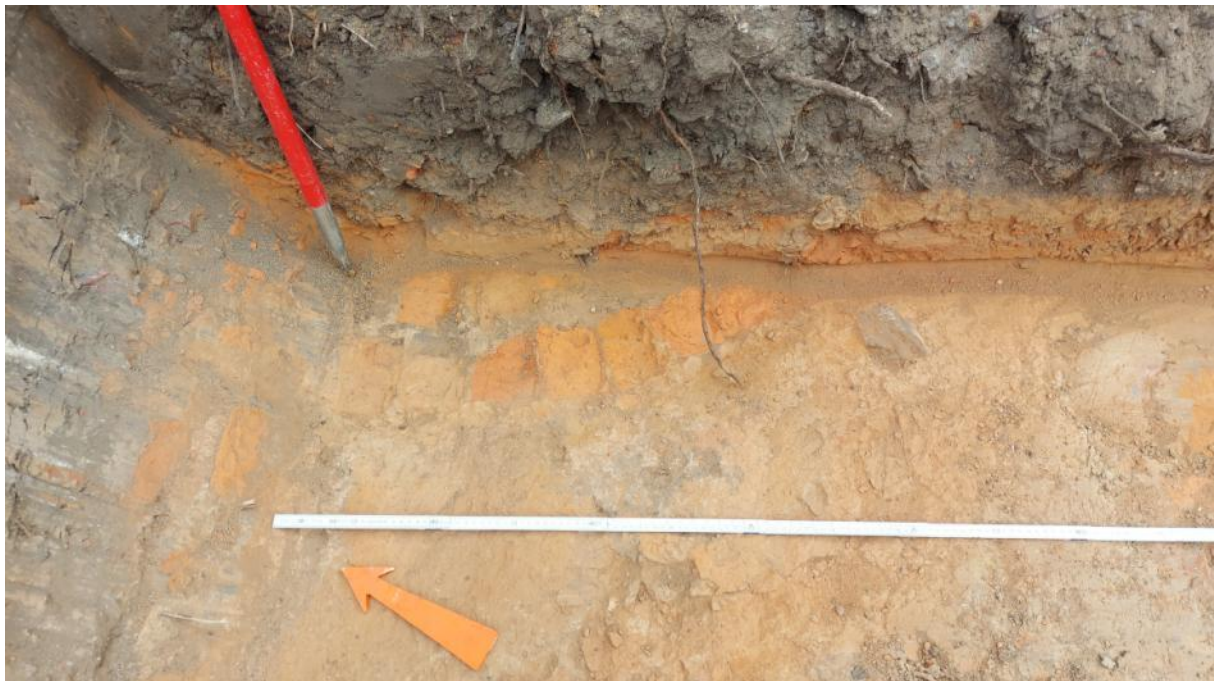
Figuur 32: detail van de bakstenen afgeronde negatiefsporen, binnen de laatmiddeleeuwse vloerniveaus (S37).

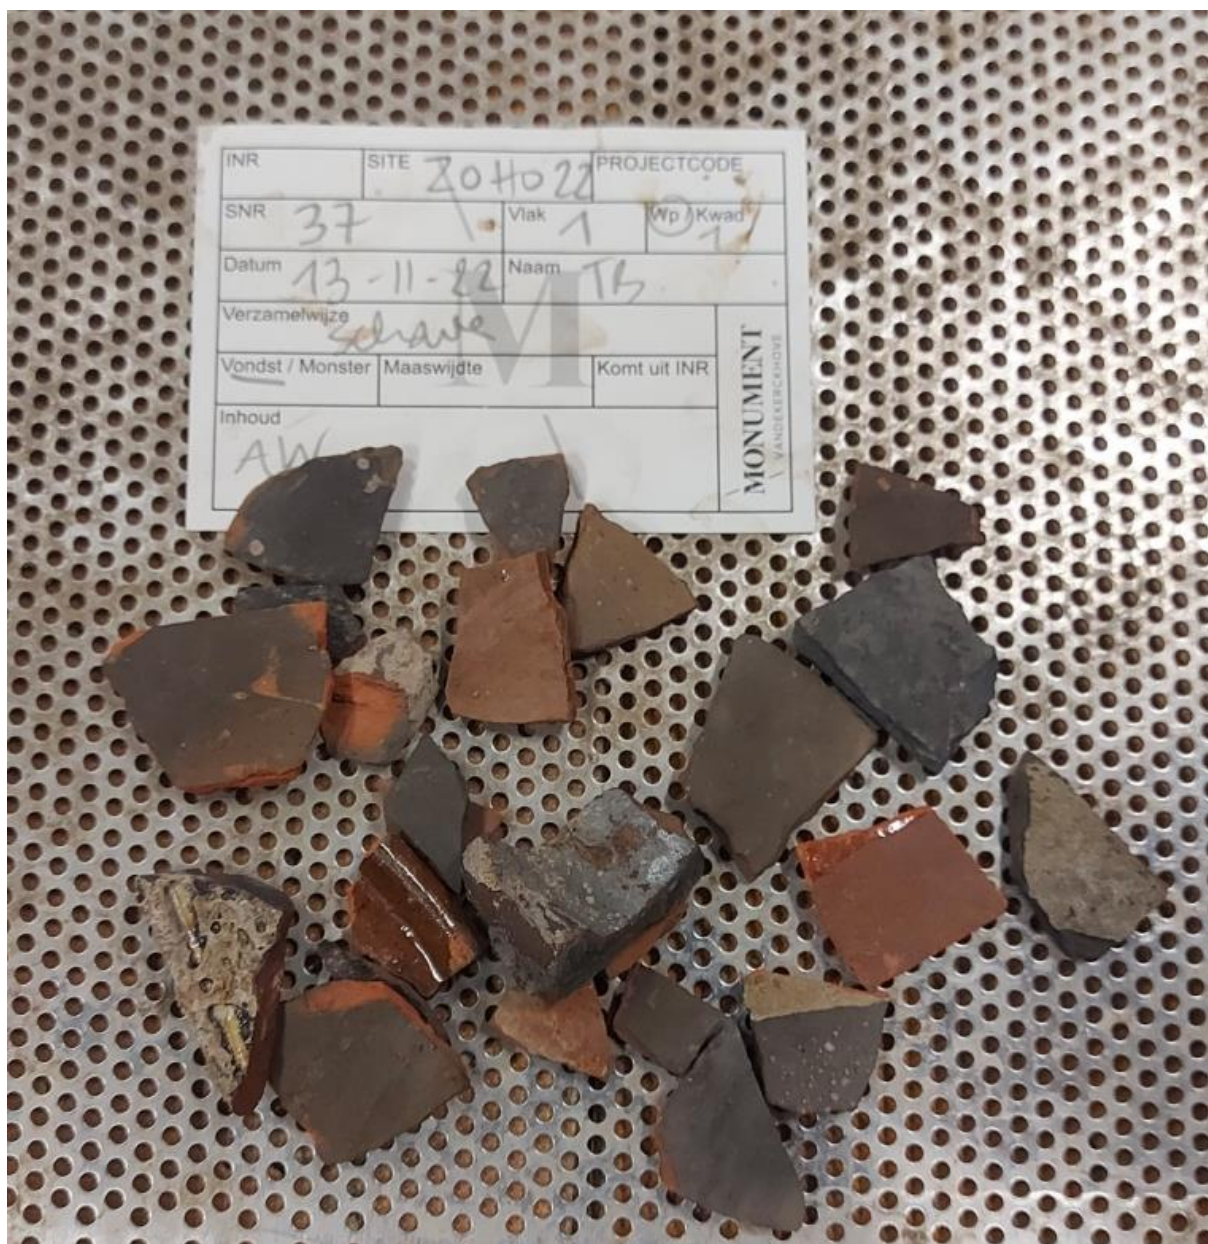
Figuur 33: Laatmiddeleeuws aardewerk gevonden in de vermoedelijke restanten van lemen vloerniveaus (S37).

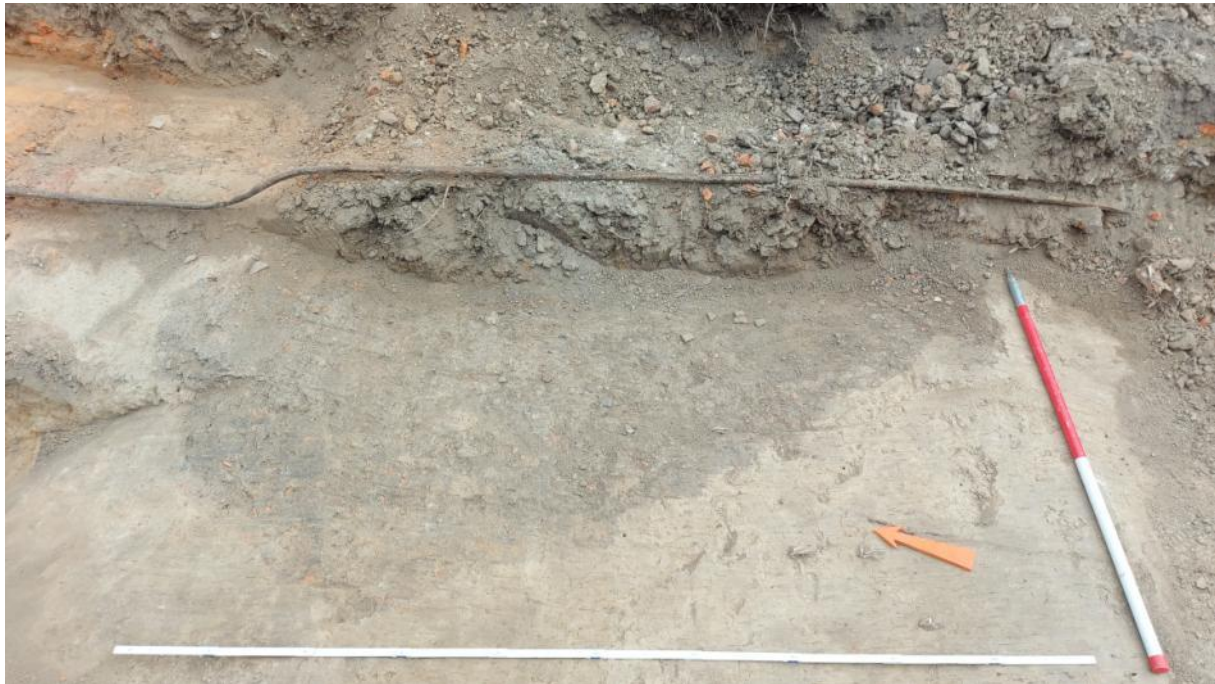
Meteen ten zuiden van S37 bevond zich een grote grijsbruin gevulde kuil (S38) Deze tekende zich af ten opzichte van de lichtgrijze laag (S35, zie profiel 3) die als een oude cultuurlaag gezien wordt. Het aardewerk uit S38 dateert uit de Nieuwe Tijden.

Figuur 34: Grote kuil S38 direct ten zuiden van de oranje verbrande lemen vloerniveaus (S37).

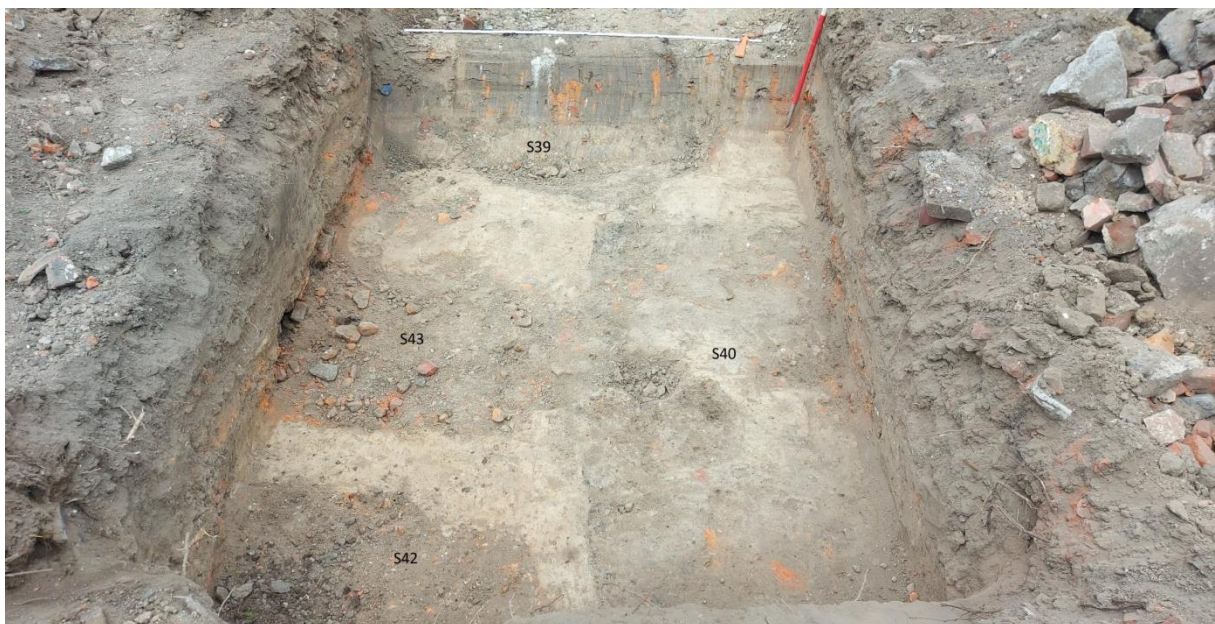
Figuur 35: Op het zuidelijke einde van WP1 tekenden zich in de moederbodem verschillende kuilen af.

Na een recente verstoring bevond zich een stukje vlak van 4 op 3,5m waar zich vier kuilen in aftekenden. Eén rechthoekige (S40) en drie afgeronde (S39, S42 en S43) met een iets puinigere vulling. Enkel in S43 werd bij het opschaven aardewerk gevonden. Het dateert in de Nieuwe Tijden.

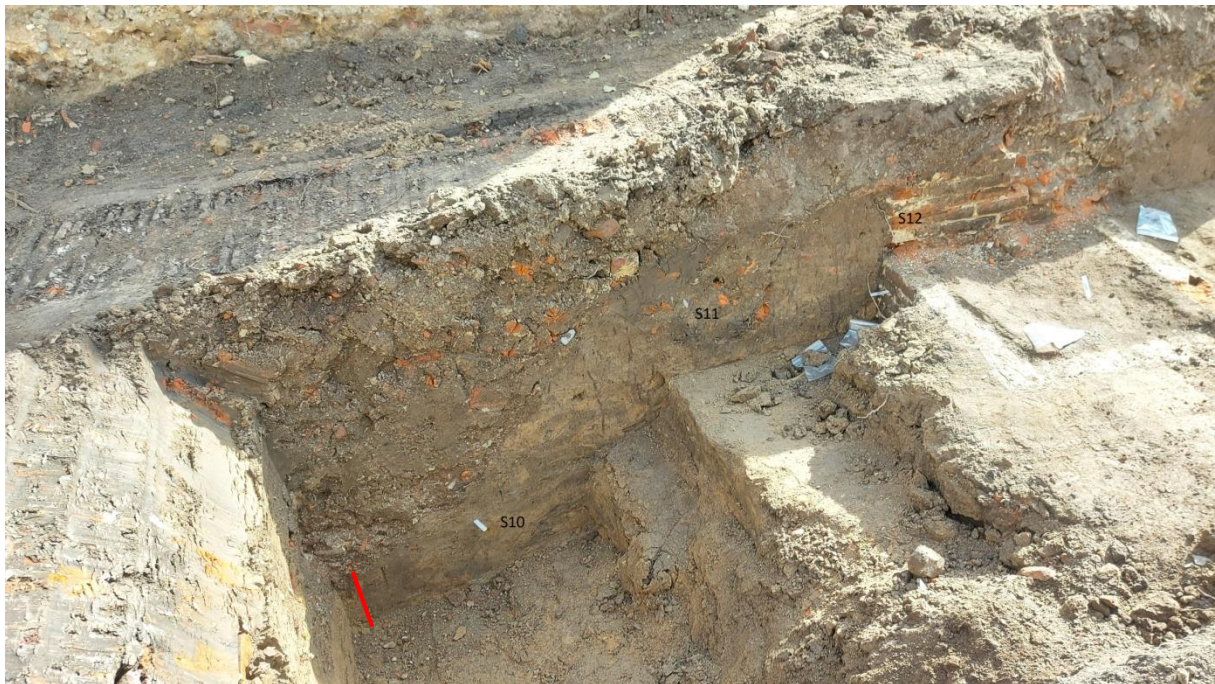
Doorheen deze extractiekuil was een kuil (S11) gegraven en een rechthoekige bakstenen structuur, vermoedelijk een beerput, (S12) gezet. De bakstenen hadden een formaat van 23x11x5,5cm. Het aardewerk uit de vulling ervan kan eveneens in de Nieuwe Tijden gedateerd worden.

Figuur 36: Zicht op de leemontginningskuil S10 met aanduiding in het rood van de oostelijke rand die recht omhoog lijkt te lopen. Links van de bakstenen beerput S12 is ook een kuil (S11) te zien die doorheen S10 gaat.

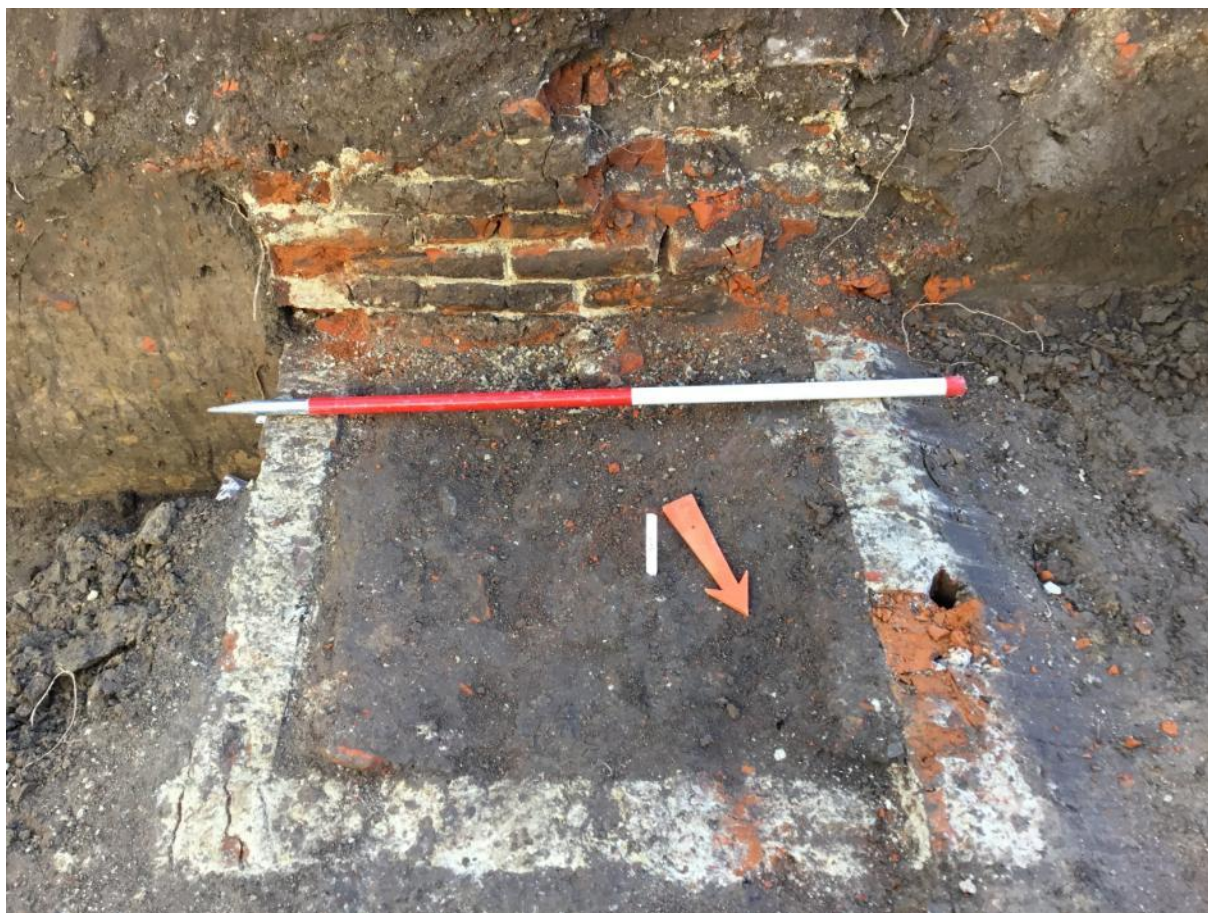
Figuur 38: Zicht op een vermoedelijk beerputje (S12) uit baksteen (baksteenformaat: 23x11x5,5cm)

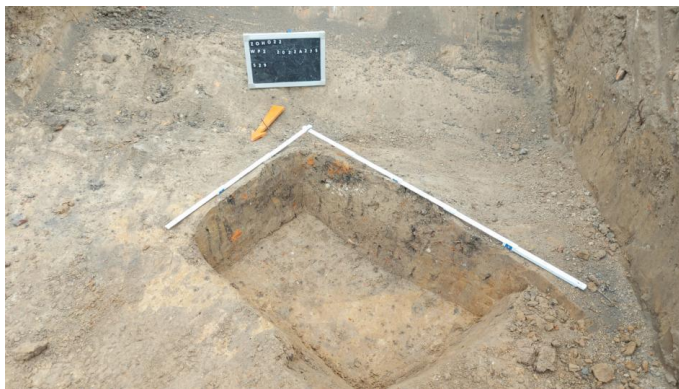
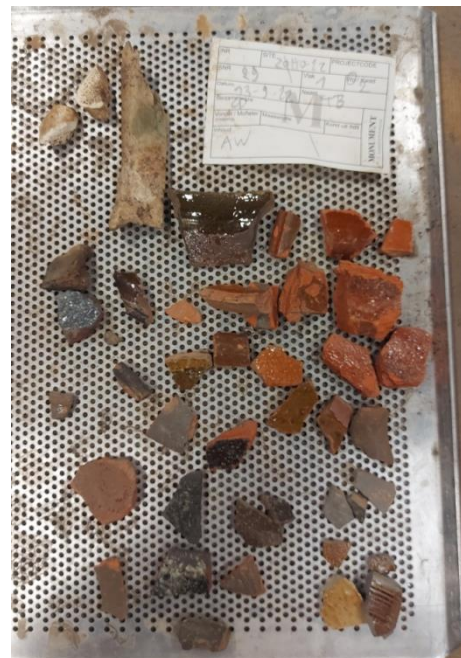
Figuur 39 en Figuur 40: Deels in kwadrant gecoupeerde kuil S29 in het uiterste westen van WP2 en het materiaal dat erin gevonden werd.

In het westelijke einde van WP2 bevond zich een kuil (S29) waarin zich verbrand bot bevond. Om meer zicht op het spoor en de datering ervan te krijgen werd de sleuf daar iets verbreed en werd de kuil deels gecoupeerd. Daaruit bleek dat het aardewerk in de kuil gedateerd kan worden in de 15<sup>de</sup>-16<sup>de</sup> eeuw. De bovenliggende laag S30, die vereenzelvigd kan worden met het ophogingspakket in WP2, bevatte aardewerk dat in de 16<sup>de</sup> – 17<sup>de</sup> eeuw gedateerd kan worden.

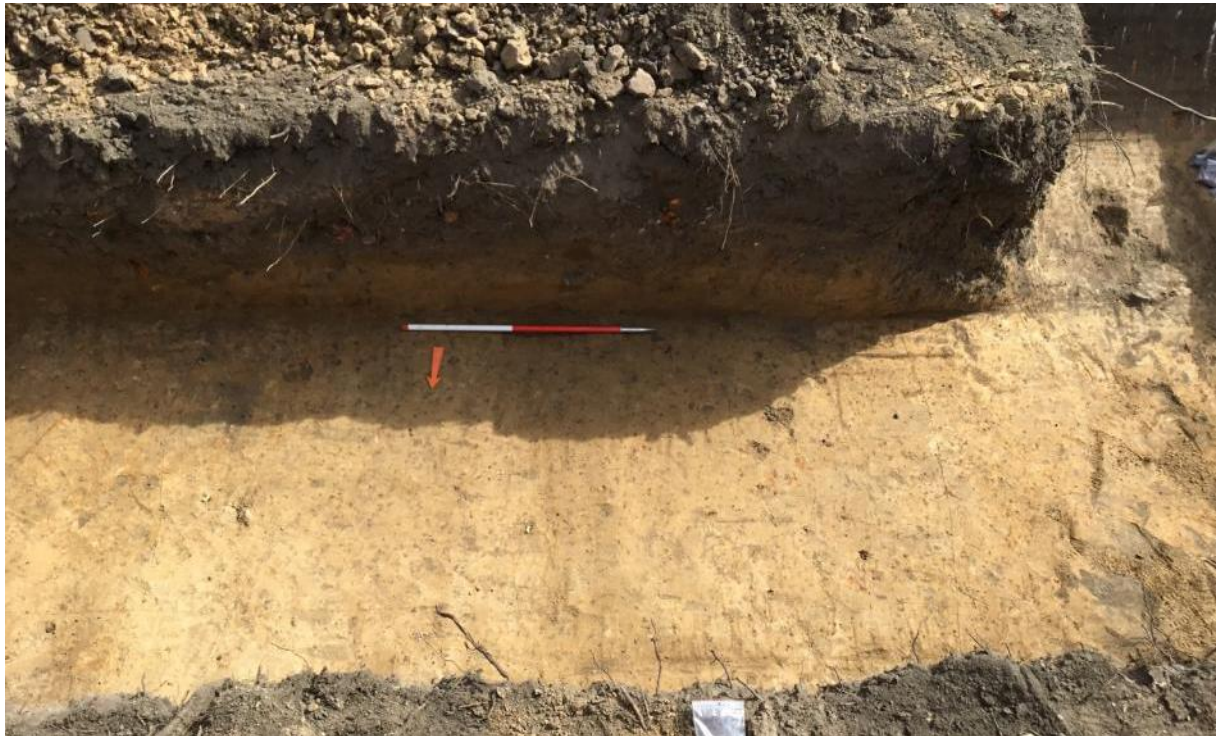
Figuur 41: Heel vaag zichtbaar spoor S28 in vlak 1.

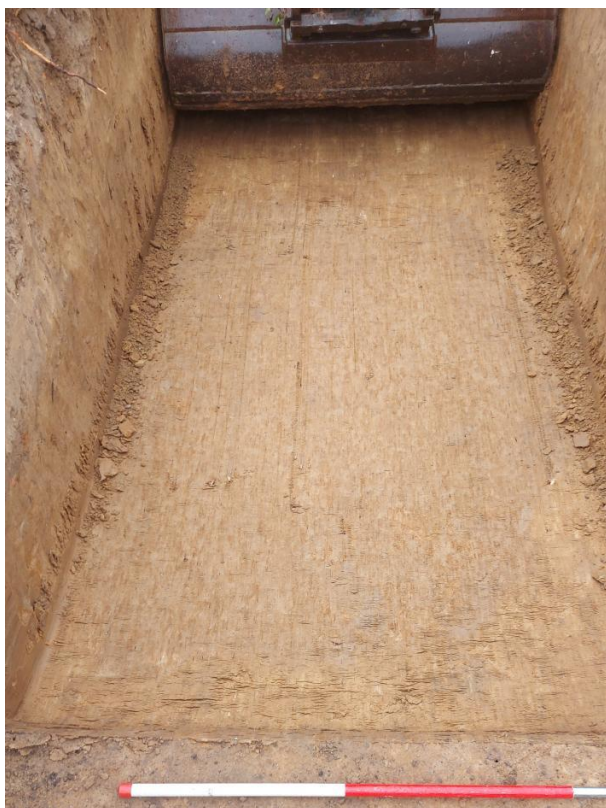
Figuur 42: Tijdens het machinaal verdiepen werd de aflijning van S28 iets duidelijker.

Net ten zuidoosten van deze kuil tekende zich een groter, maar zeer vaag spoor (S28) af, vrijwel enkel te herkennen aan wat kleine verbrande leembrokjes en een paar heel kleine stukjes aardewerk.

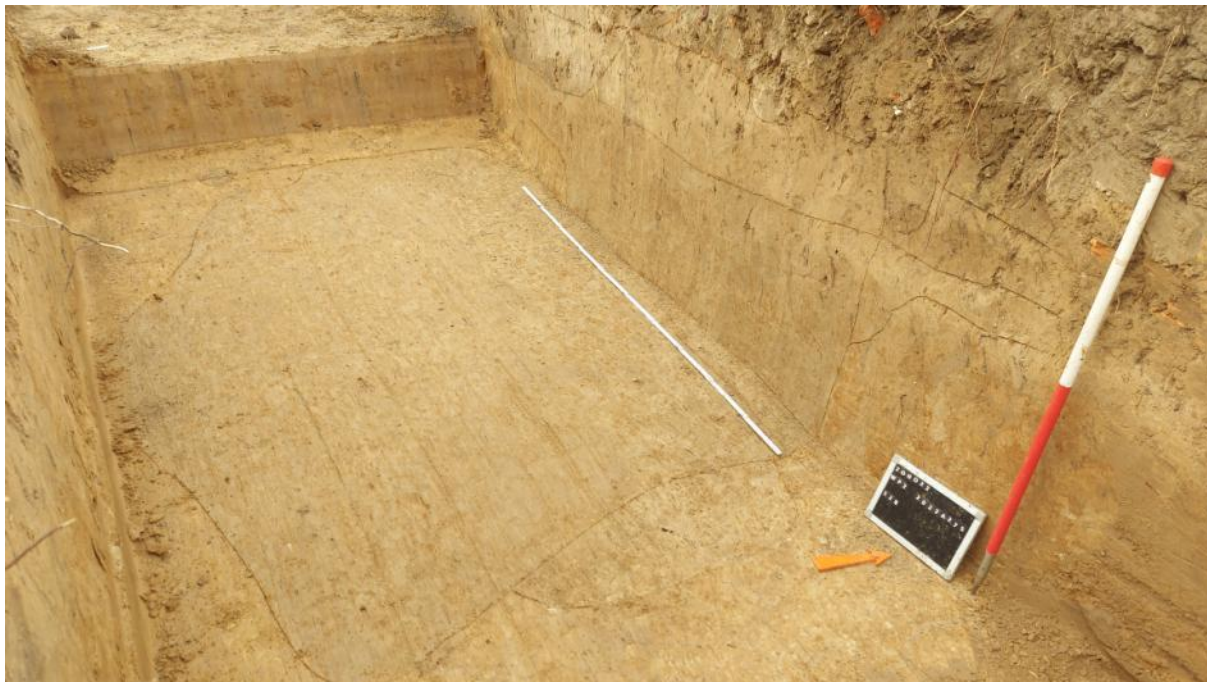
Figuur 43: Bij het nog wat verder verdiepen werd de aflijning nog duidelijker en bleek het eerder om een leemontginningskuil te gaan.
