# Nota

## Verslag van resultaten Proefputtenonderzoek

### ZOTTEGEM HOOGSTRAAT - TRAPSTRAAT (prov. Oost-Vlaanderen)

Projectcode 2022A275

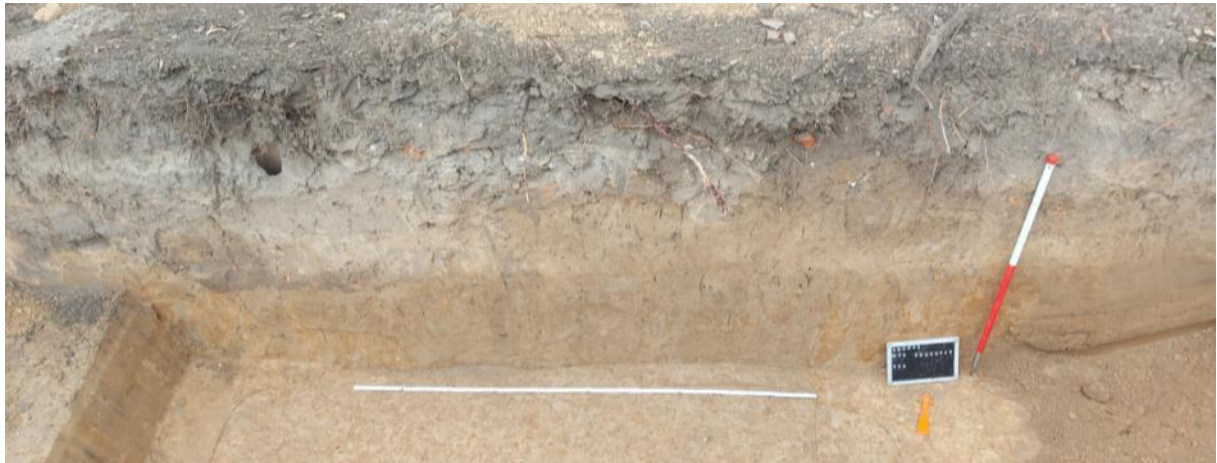
Figuur 44: Zicht op het noordelijke wandprofiel ter hoogte van de vermoedelijke leemontginningskuil S28. Merk de rechte rand in het oosten op.

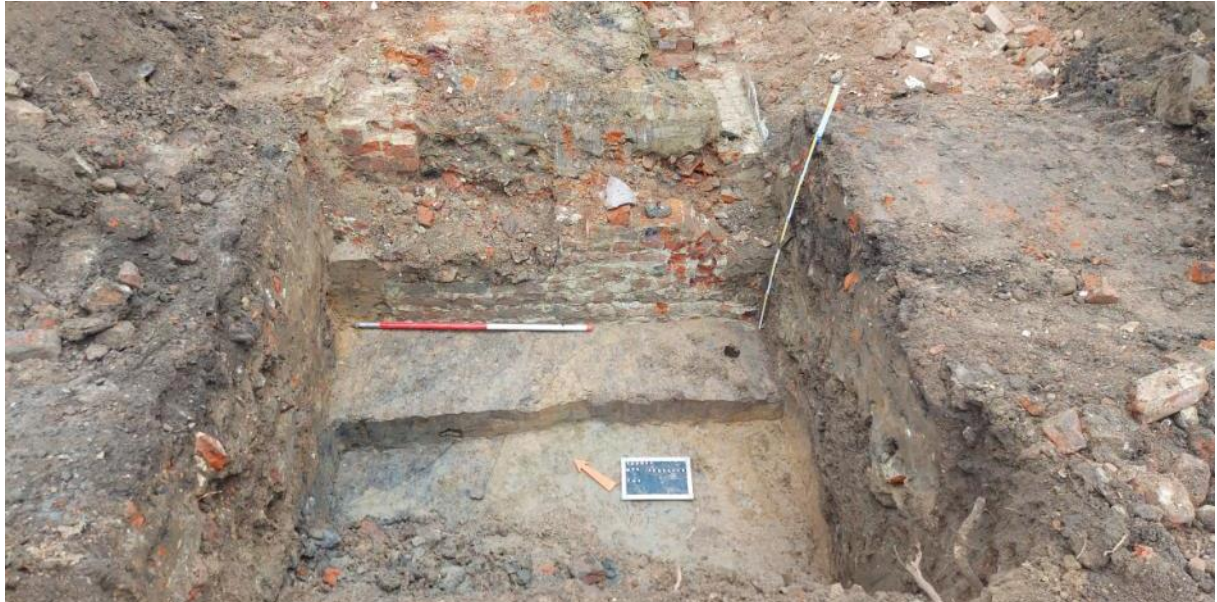
Figuur 45: Zicht vanuit het ZW met de achterzijde van de bakstenen keldermuur en het postmiddeleeuwse laagje net boven de gele zandlemige moederbodem.

Vervolgens werd tot op de onderkant van de bakstenen keldermuur (S46) verdiept. Deze ging nog 1m diep, tot 40 à 50cm in de gele zandlemige moederbodem, en was opgebouwd met bakstenen met een formaat van 22,5x10,5x5,5cm. De mortel bestond uit licht gelig groene, vrij zandige harde kalkmortel. De datering van deze kelder is op basis van deze gegevens niet precies te maken, maar op basis van het aardewerk uit S45, waardoor de keldermuur gegraven is, het baksteenformaat en de opbouw van de muur zelf, lijkt een datering tussen de 17<sup>de</sup> en de 19<sup>de</sup> eeuw aannemelijk.

Bovenaan werden nog enkele andere bakstenen muren vrij gelegd. Daaruit bleek dat ze allemaal jonger waren dan de achterste bakstenen keldermuur (S46).

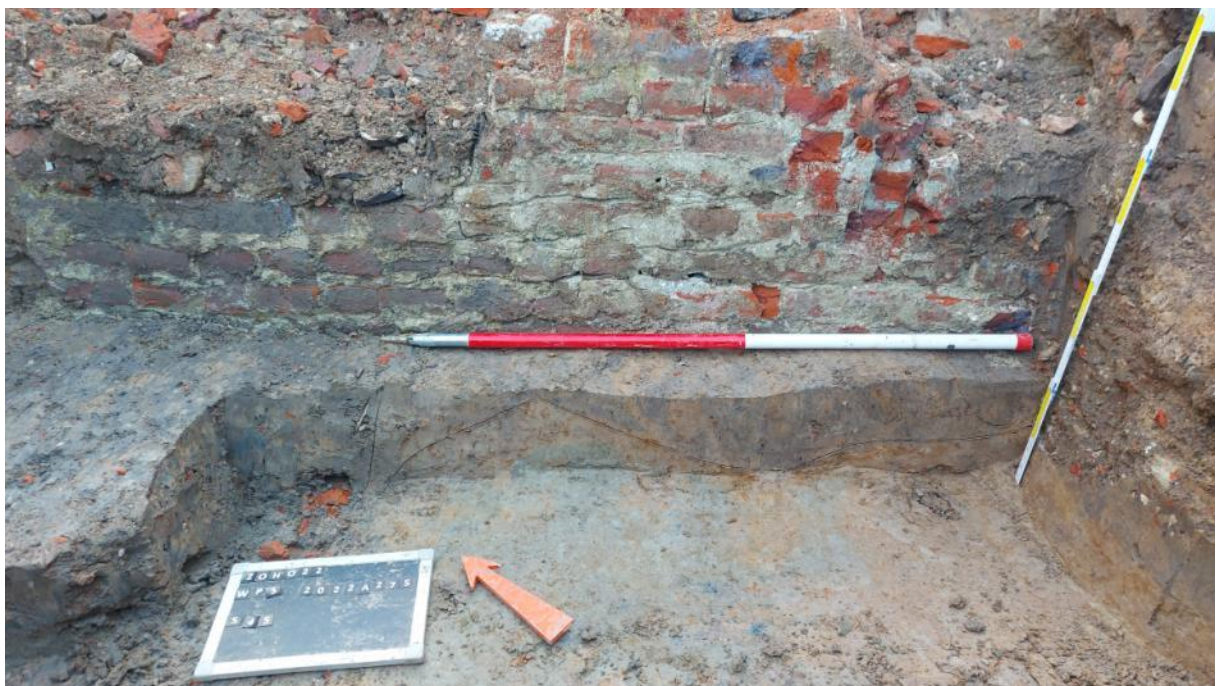
Figuur 46: Coupe op S45, een restant van het oudste (postmiddeleeuwse) laagje net boven de moederbodem.

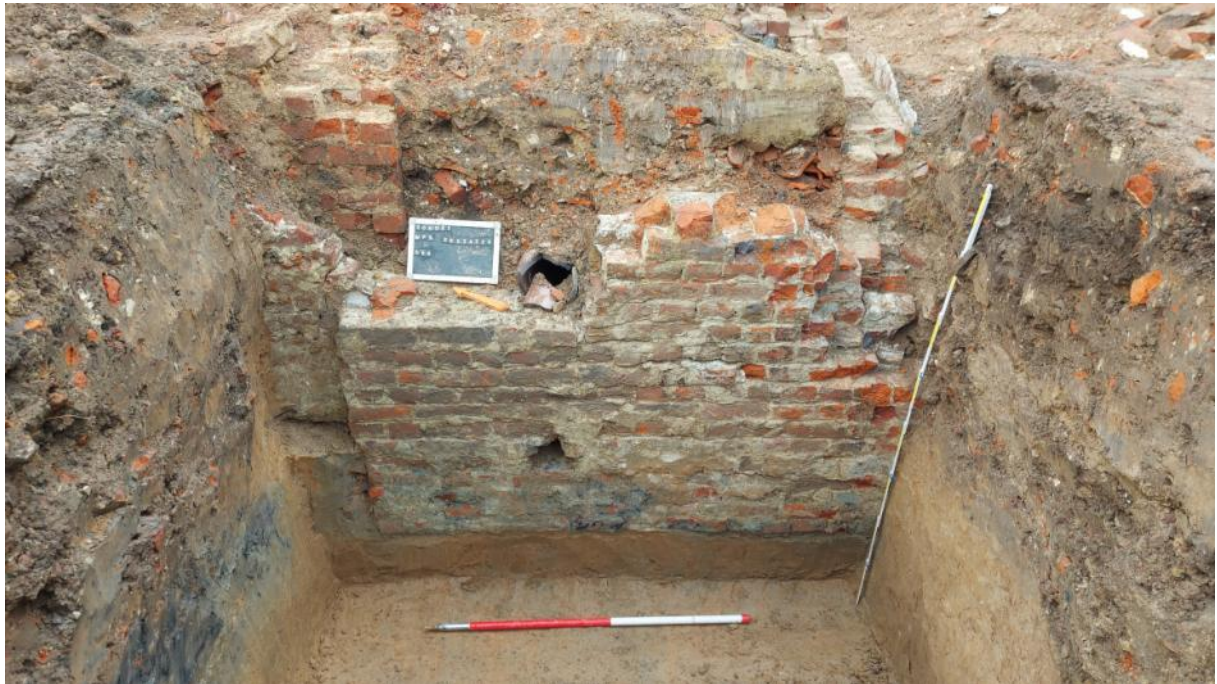
Figuur 47: De achterzijde van de bakstenen keldermuur (S46), tot op de onderkant verdiept, tot 40cm diep in de moederbodem.

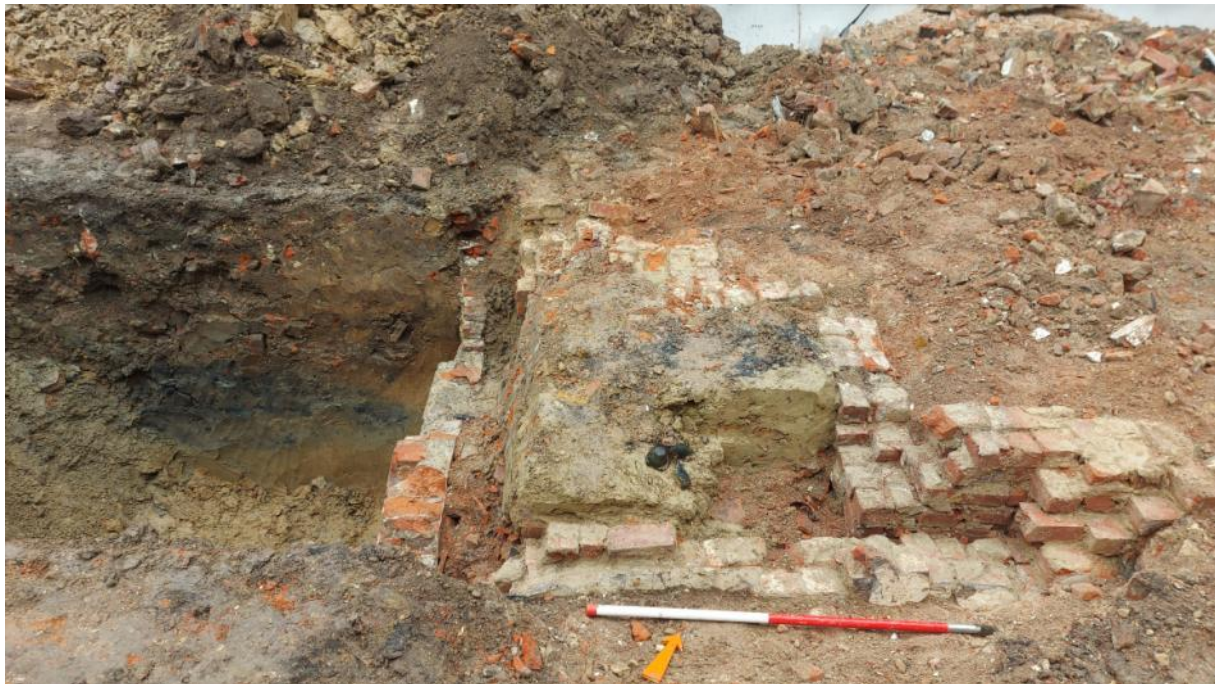
Figuur 48: Bovenaan het maaiveld werden verschillende andere delen van bakstenen muren en structuren (S75) vrij gelegd. Ze lijken allemaal jonger dan de achterste keldermuur S46.

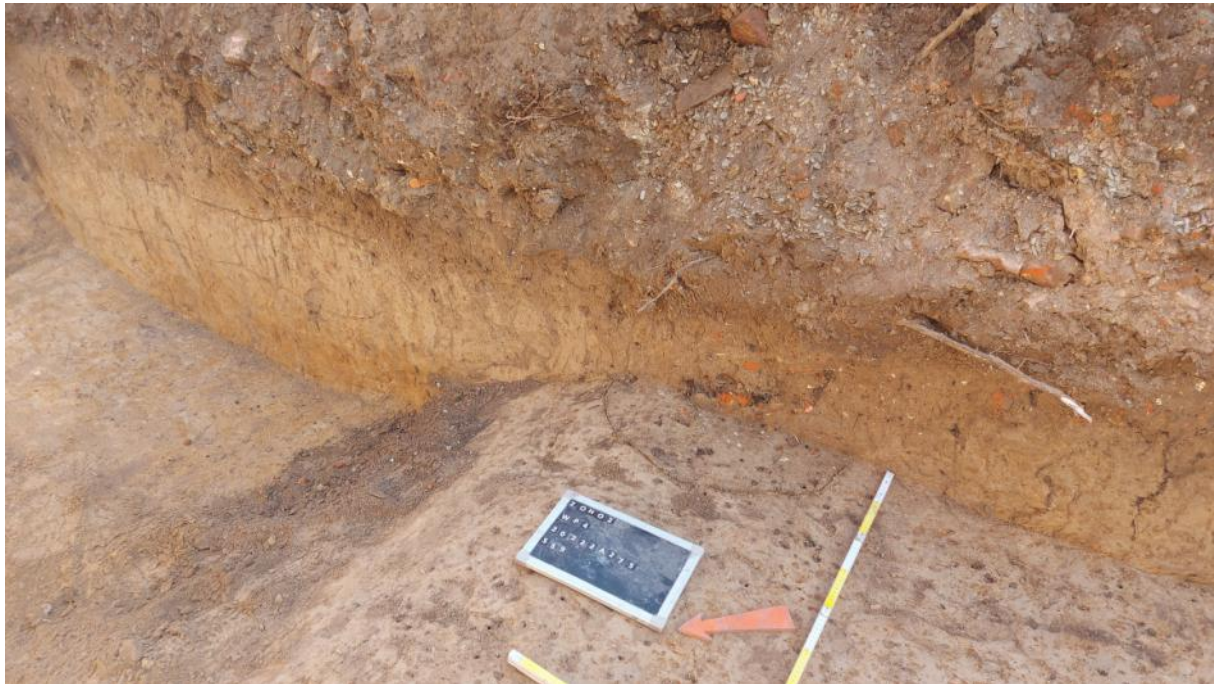
Figuur 50: Zicht op één van de 3 paalkuilen in WP4. Deze tekenden zich, net als de paalkuilen in het uiterste noorden van WP1 af ten opzichte van een oude laatmiddeleeuwse cultuurlaag.

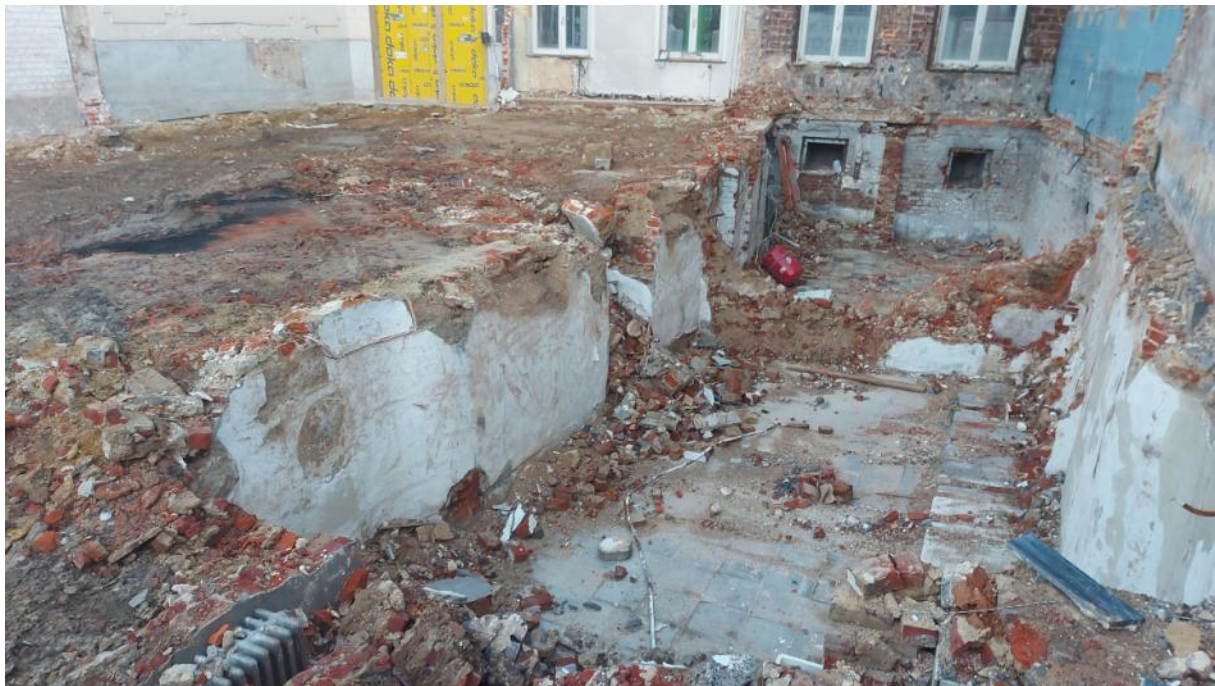
Enkel om inzicht te krijgen in deze zone op de stratigrafie werd met behulp van de kraan een profielput gegraven, en dit in een deels verstoorde zone, namelijk een uitloper van de grote kelderstructuur in de noordoostelijke hoek.

Figuur 51: Zicht op de kelder in het noordoosten van het onderzoeksterrein tegen de te bewaren gevel van het herenhuis uit de 2<sup>e</sup> helft van de 19<sup>de</sup> eeuw aan de Hoogstraat. Merk linksboven de oranje en zwarte brandsporen op die zich meteen onder de vloerplaat van de afgebroken huizen bevond.

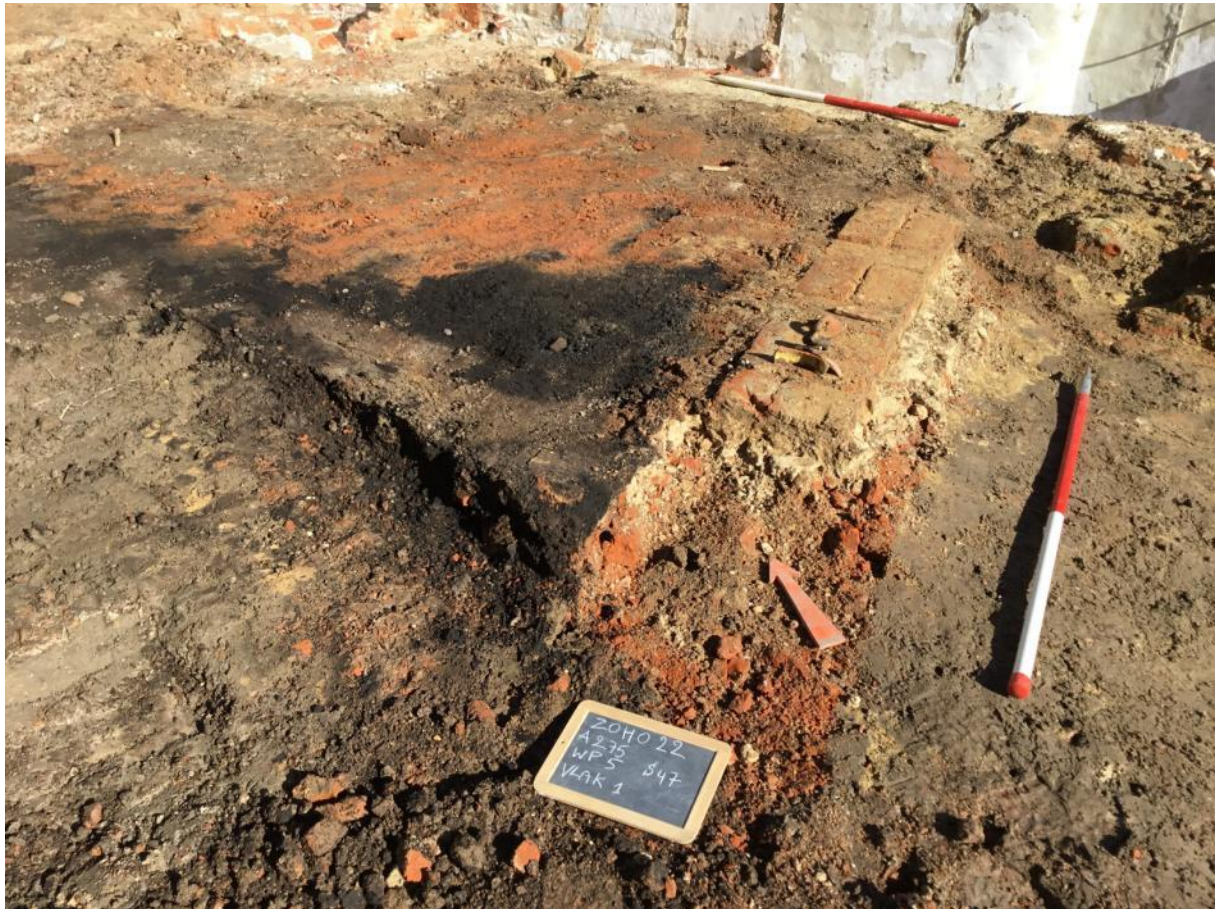
Meteen opvallend waren de oranje (S49) en zwarte (S50) verkleuringen die onder de vloerplaat van het herenhuis uit de tweede helft van de 19<sup>de</sup> eeuw bloot waren komen te liggen. Mogelijk gaat het om brand- en/of sporen van verhitting van onderliggende lemen vloerniveaus. De meest zuidelijke bakstenen muur (S47) die er mogelijk mee geassocieerd kon worden was slechts één baksteen breed en gefundeerd op een laag van brokkelig baksteen en kalkmortelpuin. Het baksteenformaat ervan was 25x12x5,5cm. De muur was doorheen het licht bruingrijze laatmiddeleeuwse pakket (S48) gegraven dat overeenkomt met (ophogings)laag S4 in het uiterste noorden van WP1.

Figuur 53: Zicht op de muur S47 met ten NO ervan de bijhorende oranje-zwarte mogelijke brandsporen.

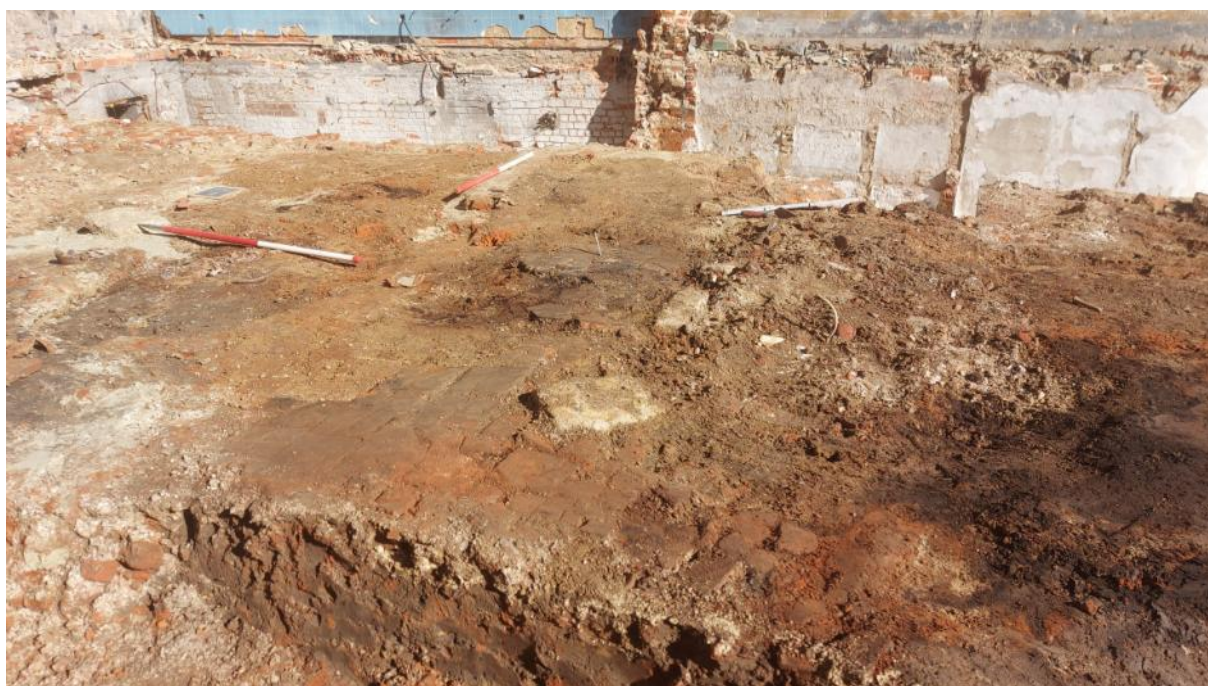
Figuur 54: Zicht op vlak 1 in WP5 met rechts de oranjezwarte verkleuring en centraal de intact gebleven restanten van oude tegelvloeren (S52).

Verderop naar het noorden toe waren nog restanten van tegelvloeren (S52) bewaard gebleven. Ze werden gevormd door oranjebruine tegels met een formaat van 17x17x1,5cm. Ook hier waren er rond en er onder sporen van brand en/of verhitting te zien.

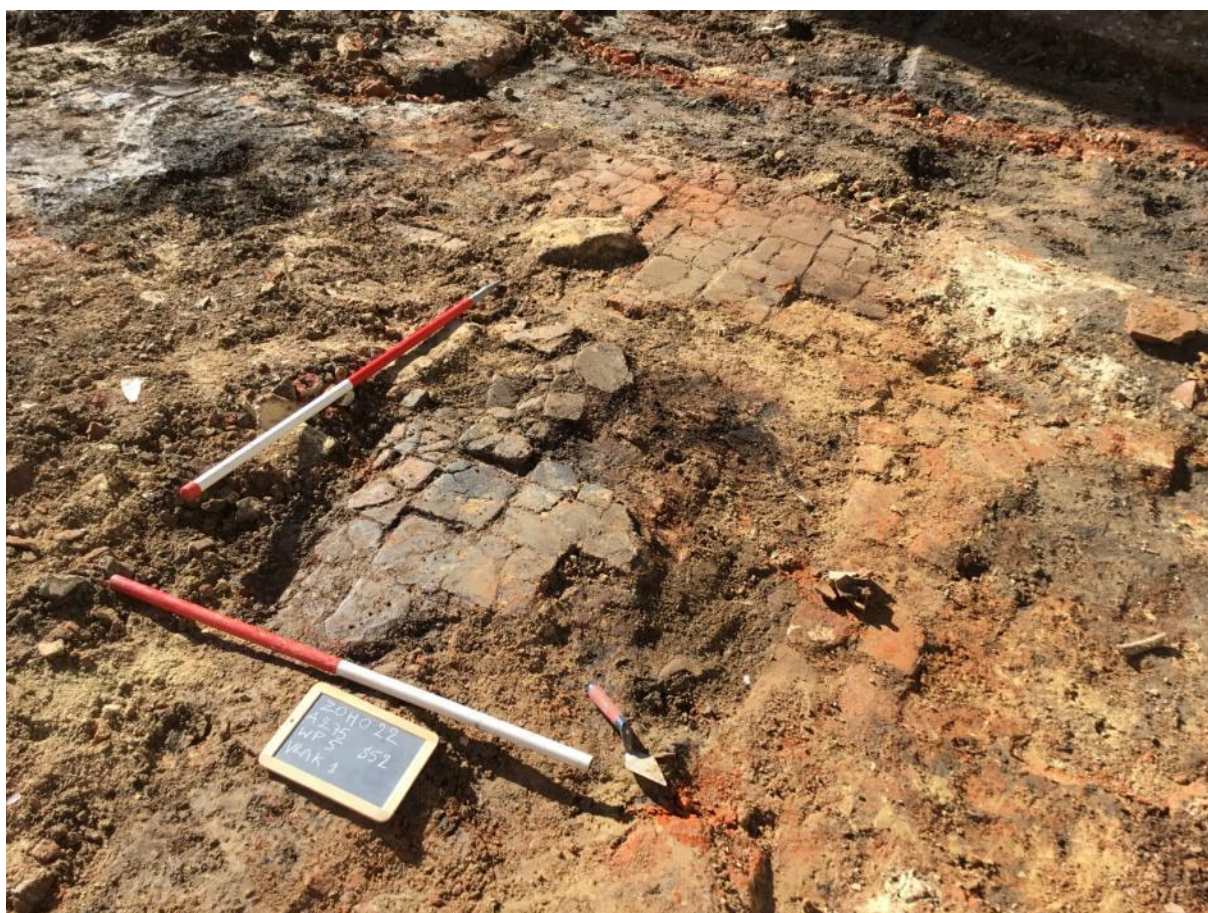
Figuur 55: Detail op de bewaard gebleven stukken van de tegelvloer (S52).

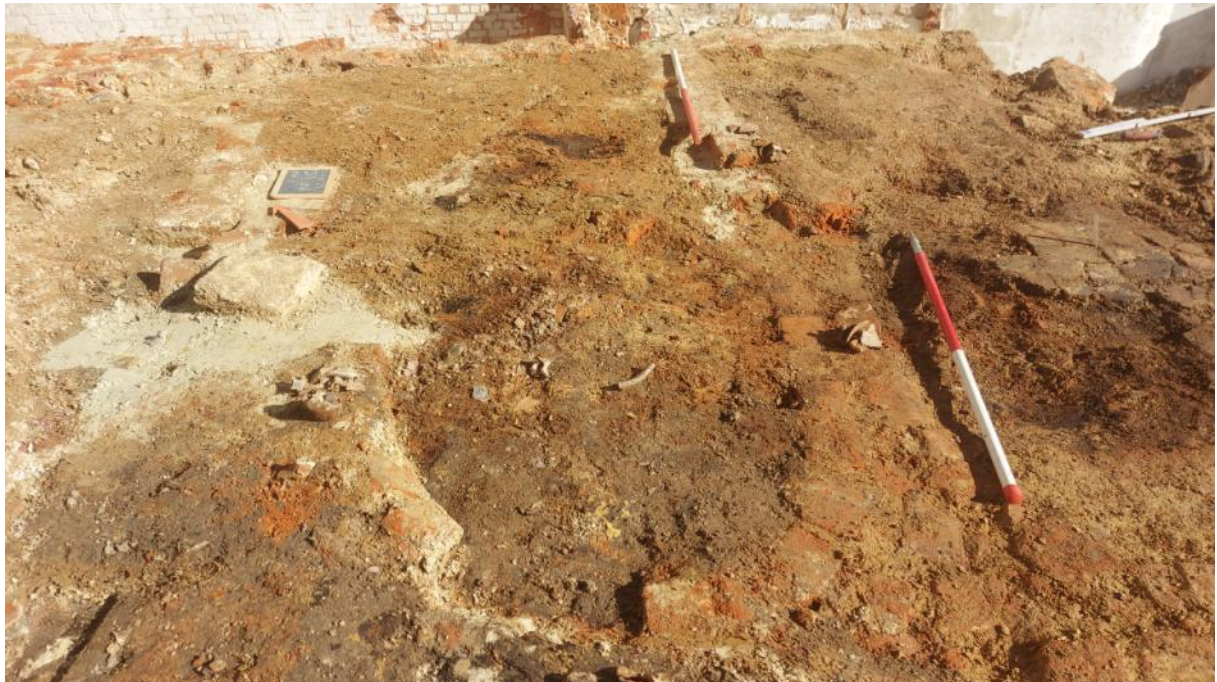
Figuur 56: Zicht op een soort van dubbele halfronde structuur dat mogelijk gezien kan worden als restanten van haarden of eventueel zelfs twee ovenstructuren.

Nog dichterbij de Hoogstraat toe was een bakstenen muur (S53) te zien die langs twee kanten lijkt af te buigen. Binnenin zijn eveneens sporen van verhitting te zien in de vorm van oranje en bruin geblakerde leem.

Een hypothese is dat de afgeronde bakstenen muren twee aanpalende haarden binnen één of meerdere woningen zouden betreffen. Een andere hypothese is dat het om een ovenstructuur kan gaan. Interessant is dat het aardewerk uit de binnenste vulling (S55) in de Late Middeleeuwen gedateerd kan worden.

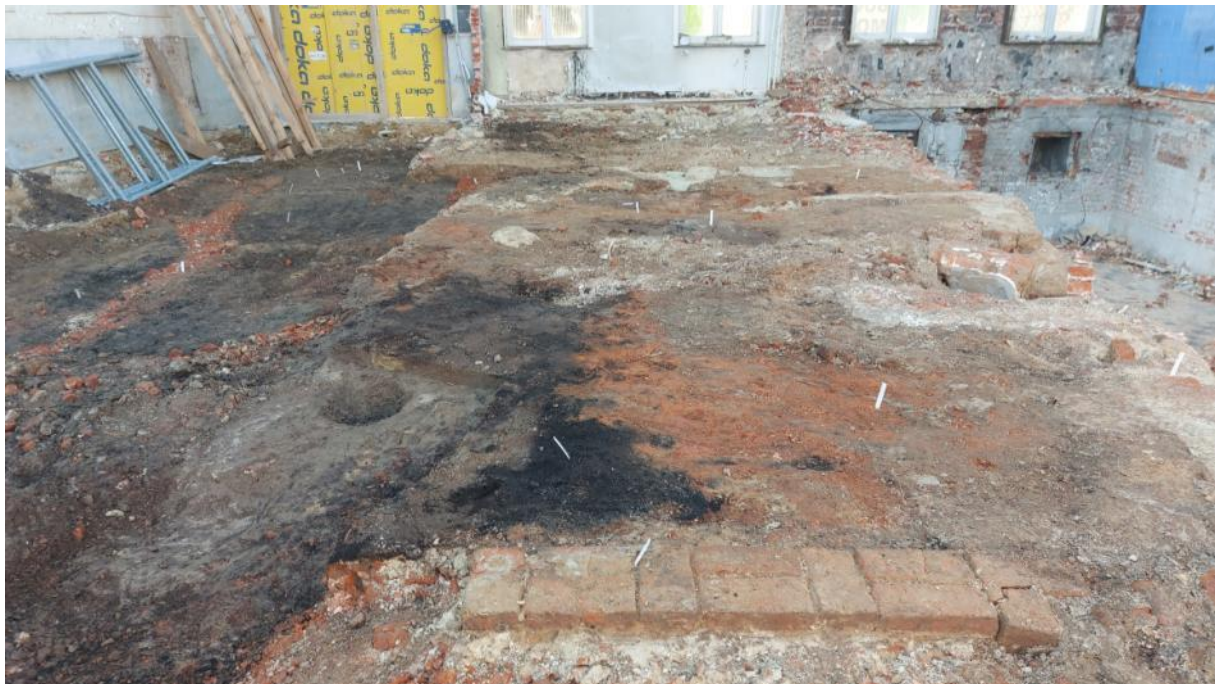
Interessant was ook dat er in deze zone redelijk wat metaalvondsten via metaaldetectie door Peter Dhaese gevonden werden. Op het eerste zicht dateren deze in de 15<sup>de</sup> -16<sup>de</sup> eeuw. Het gaat onder andere om munten, gespen en andere metalen objecten (zie verder in het deel over de vondsten).

Figuur 58: Overzicht van vlak 1 in WP5 met links ook een bijkomend opgekuist en iets lager gelegen deel waar pakketten (S68 tot en met S72) met redelijk wat aardewerk in aan het licht lagen.

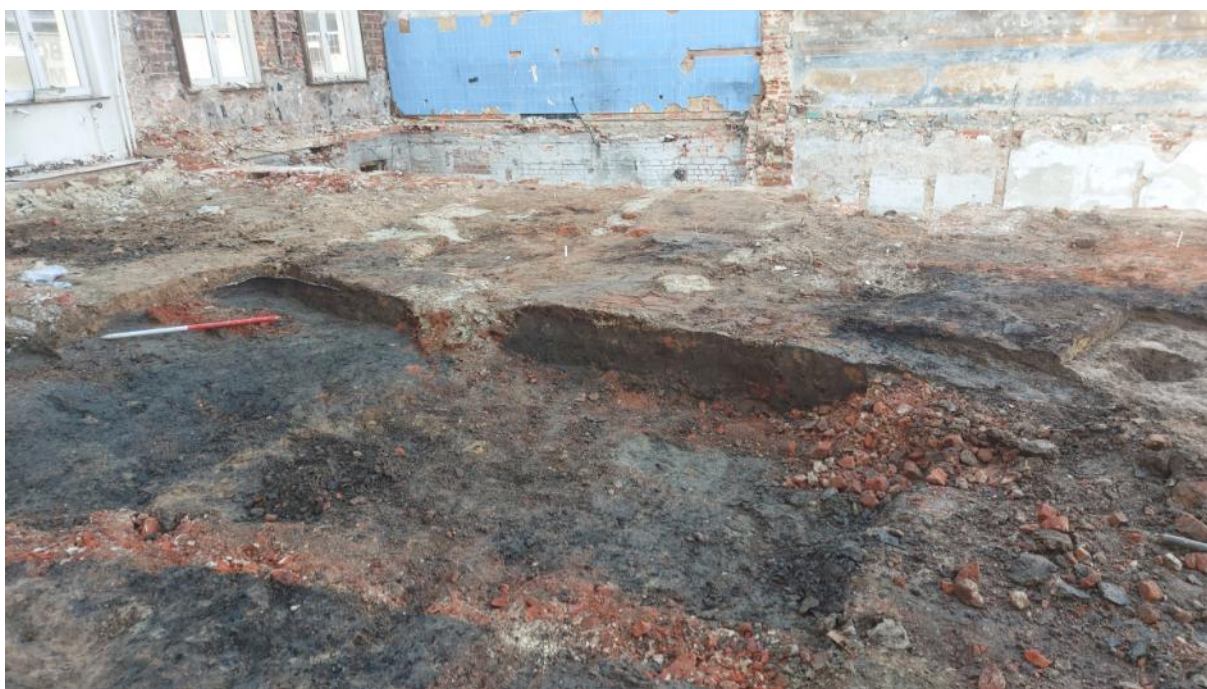
Figuur 60: In het profiel die de overgang tussen vlak 1 en het iets lager gelegen deel van WP5 vormt waren in de hoek ervan enkele horizontale lemen vloerniveaus te zien.

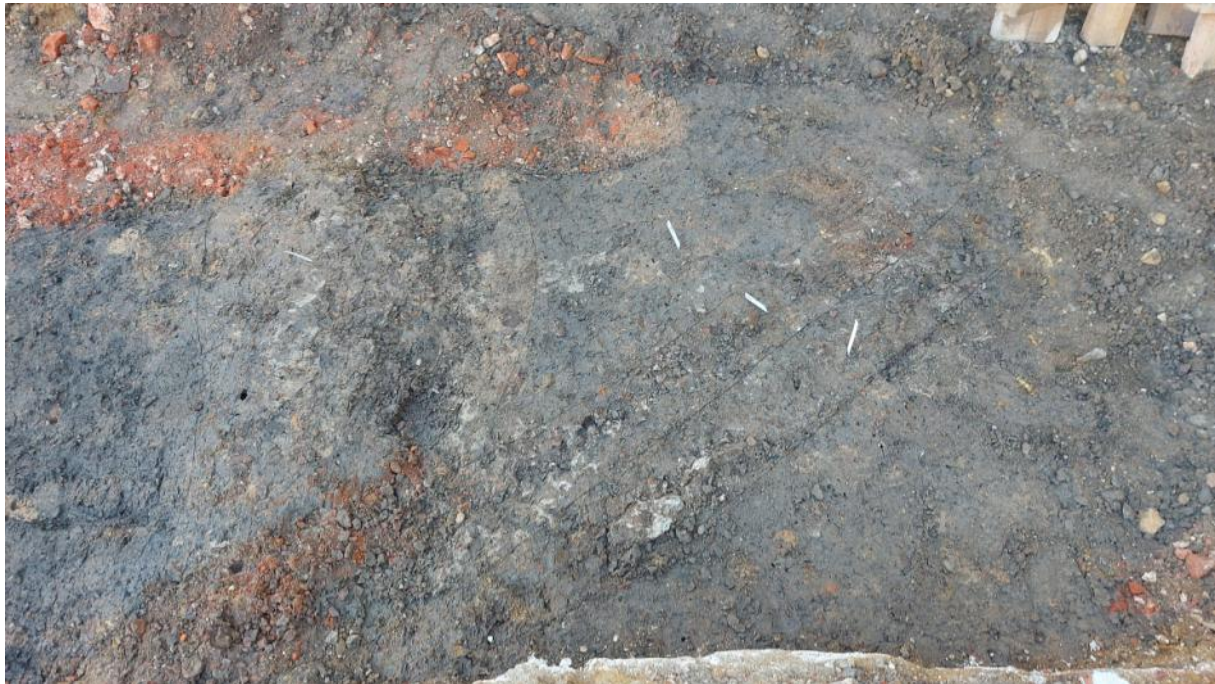
Figuur 61: Een concentratie van talrijke kleine scherven werd opgemerkt in lagen S66 en S67.

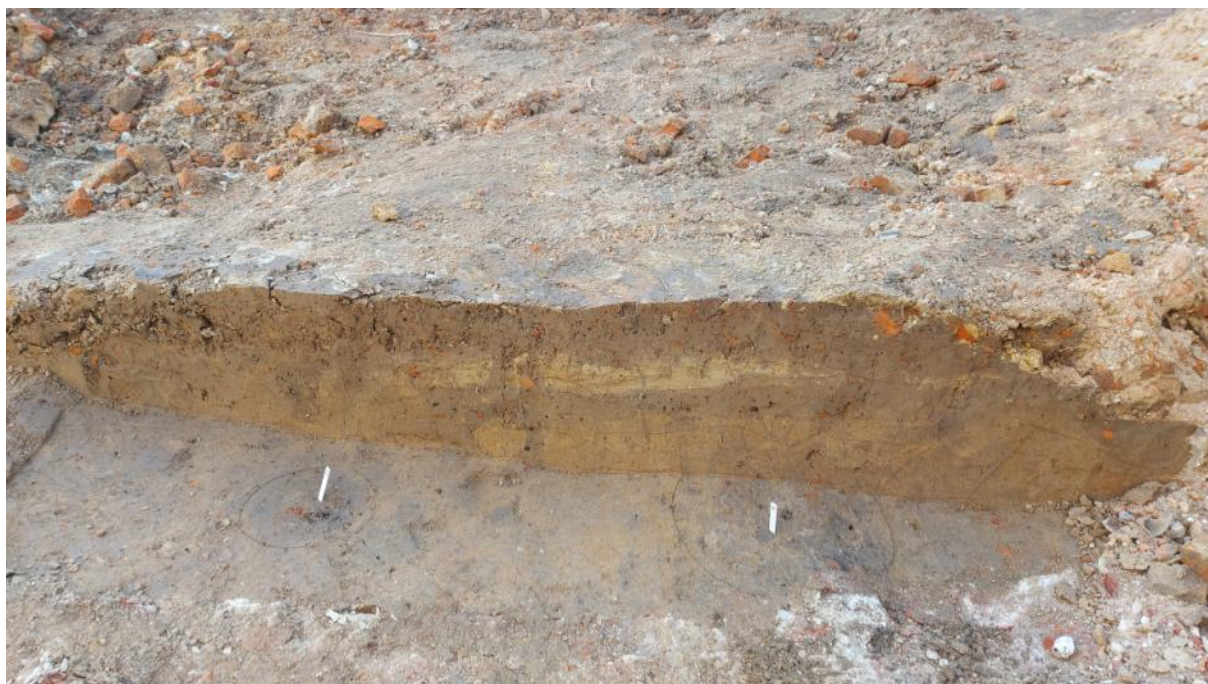
Figuur 62: Zicht op profiel 6 met de twee paalkuilen (S54 en S57) die pas zichtbaar werden in de moederbodem, onder de drie bovenliggende lagen.

Zeer interessant hier is dat onder deze laag nog twee paalkuilen te zien waren. Ze geven aan dat er bij een vervolgonderzoek kans is op het aantreffen van meerdere paalkuilen die mogelijk samen een gebouwplattegrond kunnen vormen.

Bij de aanleg van een profielput in het oosten van WP5 tekenden zich onder de bruingrijze ophogingslaag (S48/57) en de onderliggende vermoedelijke cultuurlaag (S58) twee interessante paalkuilen (S54 en S74) in de gele zandlemige moederbodem af. Hun aanwezigheid wijst erop dat er een mogelijkheid bestaat op het aantreffen van gebouwplattegronden, gefundeerd op paalkuilen.
