## 1 INLEIDING

Op het terrein van de voormalige elektriciteitscentrale van Electrabel Kallo, gelegen aan de Kapeldijkstraat 40 te Beveren bevond zich een tankenpark. Een van de tanken heeft in het verleden gelekt met een historische bodem- en grondwaterverontreiniging met drijfslaag tot gevolg. Naast de verontreiniging met minerale olie was ook een historische grondwaterverontreiniging met VOCI's aanwezig op het terrein. Voor zowel de verontreiniging met minerale olie als deze met VOCI's is een sanering noodzakelijk.

De saneringswerken, waarbij de met minerale olie verontreinigde gronden door afgraving werden verwijderd en tijdelijk ter plaatse gestockeerd, zijn gestart op 3 november 2014 en geëindigd op 4 december 2014. De afvoer van de gronden en opruiming van het terrein werden uitgevoerd op 4 februari 2015. Na de saneringswerken werd de kwaliteit van het grondwater regelmatig gecontroleerd.

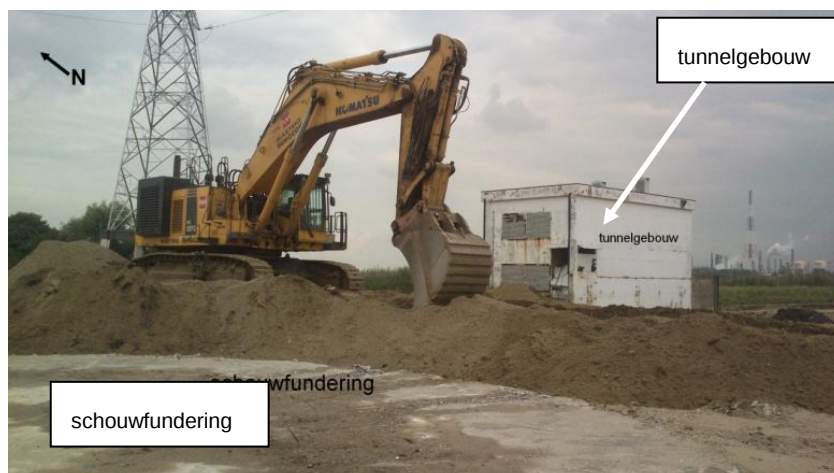
Situatie ter hoogte van de kern met minerale olie vóór start saneringswerken

De natuurlijke bodem van het terrein bestaat uit alluviale afzettingen met een heterogene samenstelling van zand, leem, klei en veen. Onder deze alluviale laag komen zanden voor. Het terrein werd destijds voor de bouw van de centrale opgehoogd met opgespoten zand (ca 4 à 5m). De grondwaterafel bevindt zich op ca 5 meter onder het huidige maaiveld.

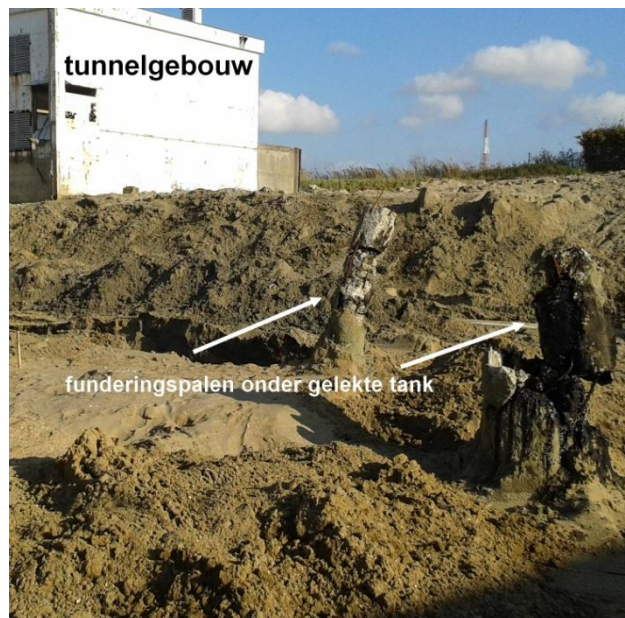
Tijdens de voorafgraving kwamen de funderingspalen van het voormalige tankenpark vrij te staan en werd visueel duidelijk dat de verontreiniging met minerale olie ondermeer veroorzaakt werd doordat olie vanuit de lekkende tank langs twee van deze funderingspalen naar beneden is gelopen. Het beton van de niet-verontreinigde palen werd door de sloper afgebroken. Het betonijzer bleef staan. De verontreinigde palen zouden later tijdens de eigenlijk sanering worden verwijderd.

*Verontreiniging langs funderingspalen onder gelekte tank*

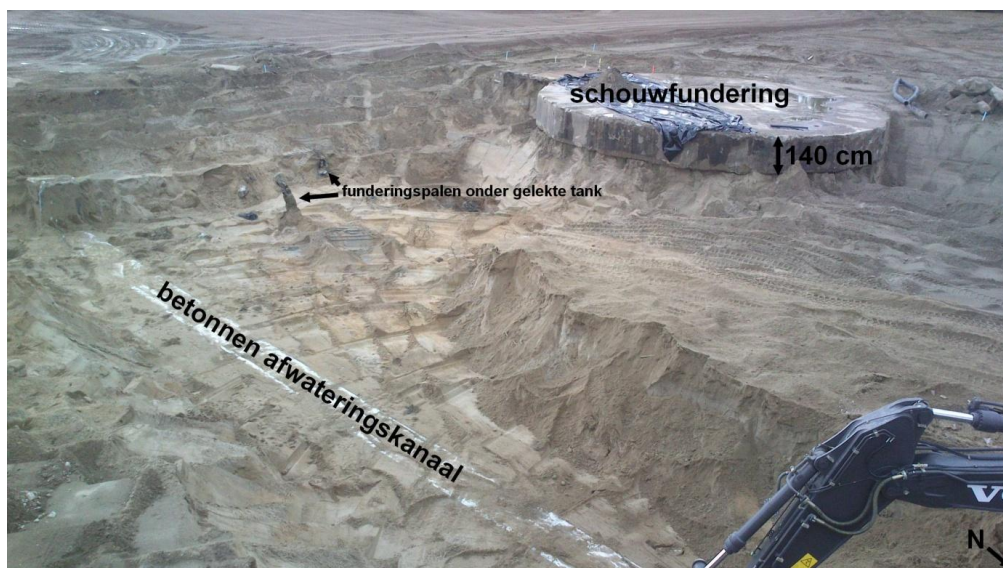
Aan de zuidkant lag het oorspronkelijke maaiveld van de te saneren zone ongeveer 2m30 hoger dan aan de noordkant (kant Bazeput). De ontgraving gebeurde in een 4/4 talud. De putbodem van de ontgraving (ca 1.200 m<sup>2</sup>) komt overeen met de contour van worst-case te ontgraven oppervlakte. In totaal werd ca 6.000 m<sup>3</sup> opgespoten zand ontgraven en in tijdelijke stock geplaatst.

Toestand tijdens voorafgraving opgespoten zand

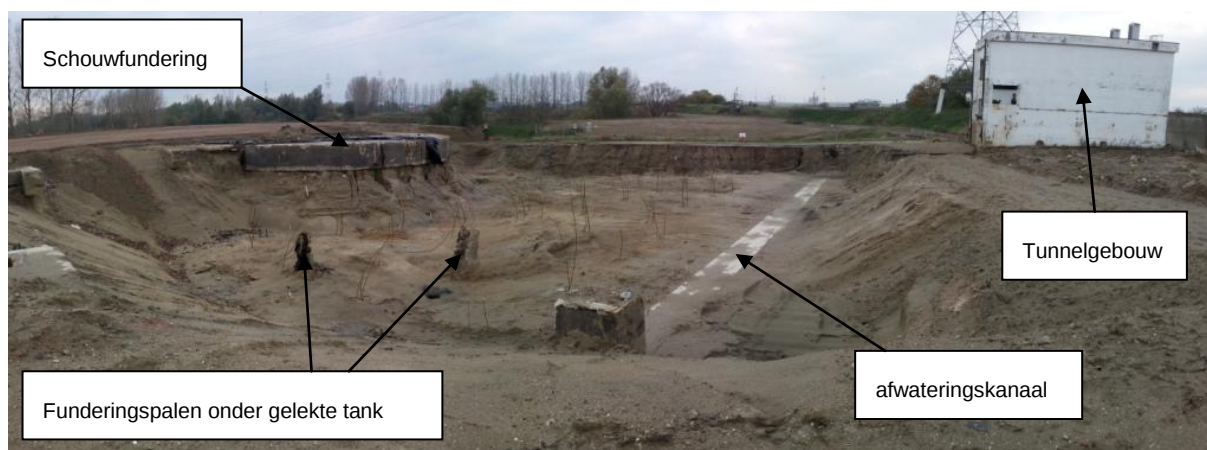
Toestand na voorafgraving opgespoten zand (05/11/2014)

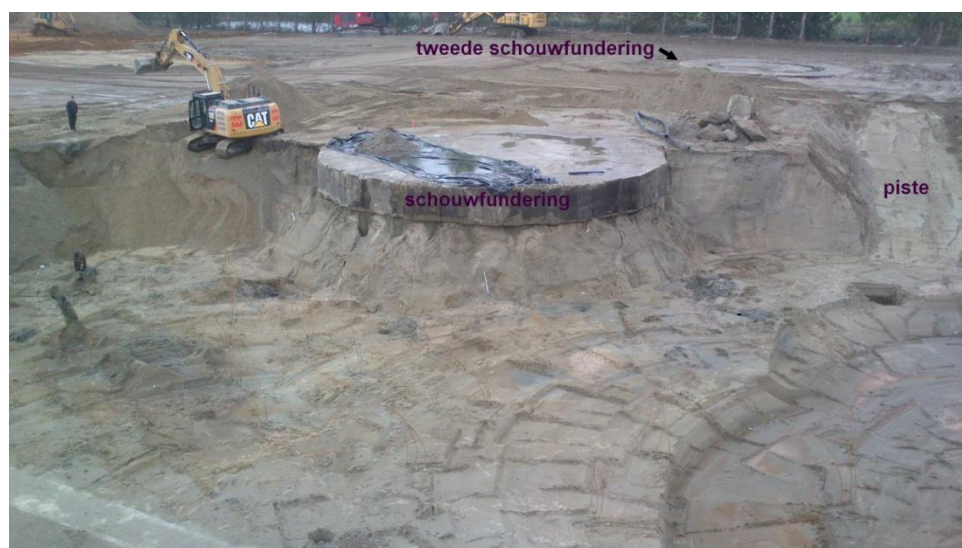
Toestand na voorafgraving opgespoten zand

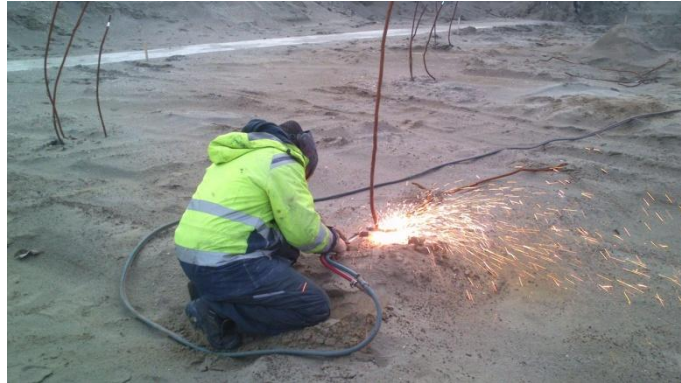
De betonijzers van de funderingspalen werden afgebrand.

*Afbranden betonijzers funderingspalen*

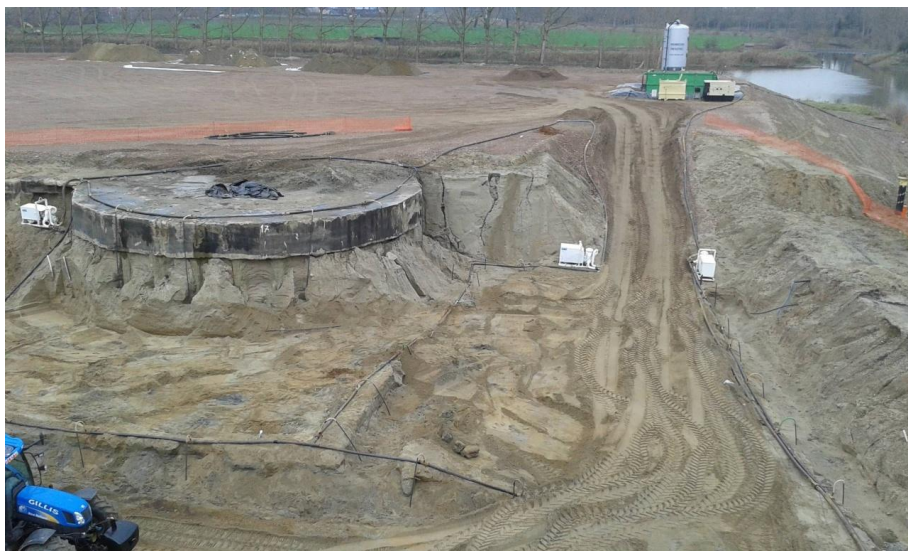
Op 7 en 12 november 2014 werd rondom de te ontgraven zone een sleuf gegraven met een diepte van 50 cm. In het midden van de ontgraving werd bijkomend een T-vormige sleuf gegraven. De uitgegraven grond werd tijdelijk in de put op een folie gestockeerd. Er werd geen drijfslag op het instromende grondwater vastgesteld.

Op 13 en 14 november werden de filters van de bemaling in de sleuven geplaatst : in de T-sleuf 15 filters, in de sleuf rondom 30 filters. Vier pompen werden op de bemalingsstrengen aangesloten. De pompen werden op 14 november, na plaatsing van de grondwaterzuiveringsinstallatie opgestart.

Bemalingsstrengen

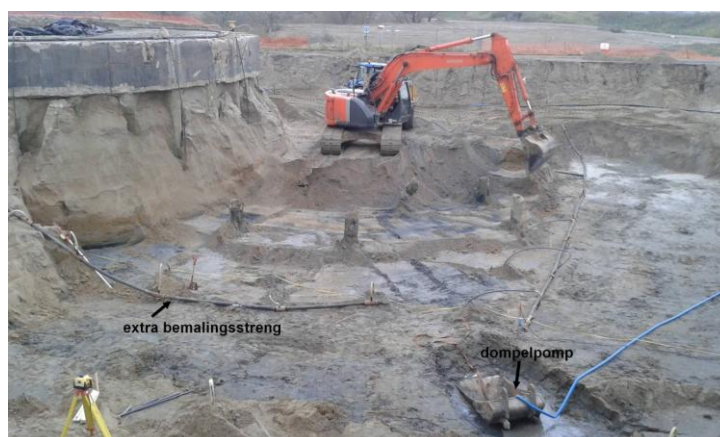
Omdat aan de zuidzijde van de ontgraving het water aan het oppervlak van de ontgraving bleef toestromen, werd beslist om aan deze kant op 25 november een extra streng met 5 filters te plaatsen. De pomp die bovenop de fundering van de schouw stond, werd verlaagd naar een plaats twee meter lager tegen de fundering. Slecht werkende filters werden herplaatst. Eens de zuidzijde van de put ontgraven was tot 150 cm-mv werd hier nog een extra dompelpomp geplaatst om te beletten dat oppervlakkig toestromend water de verdere ontgraving zou bemoeilijken.

Extra bemalingsstreng en dompelpomp

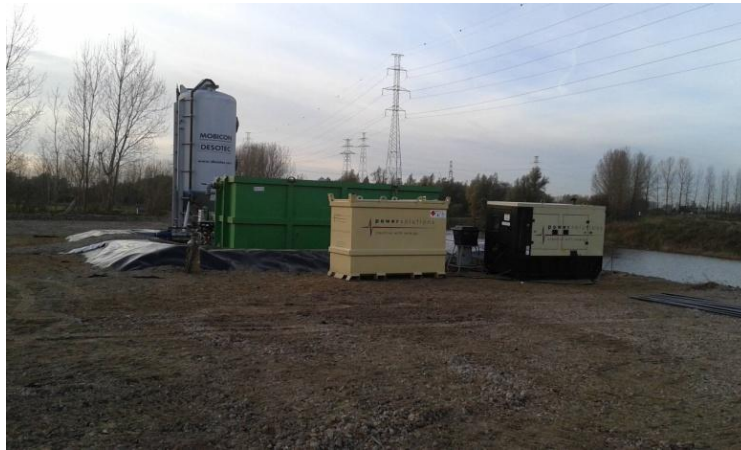
Op 13 november werd de grondwaterzuiveringsinstallatie, met een capaciteit van 50 m<sup>3</sup>/uur, geplaatst. Deze bestond uit een bezinkingscontainer, twee buffercontainers en een actieve koolfilter. Vanuit de grondwaterzuiveringsinstallatie werd een afvoerleiding voor het effluent aangelegd tot in de Bazeput. Tabel 3 bevat de lozingsnormen waaraan het effluent moet voldoen.

*Grondwaterzuiveringsinstallatie*

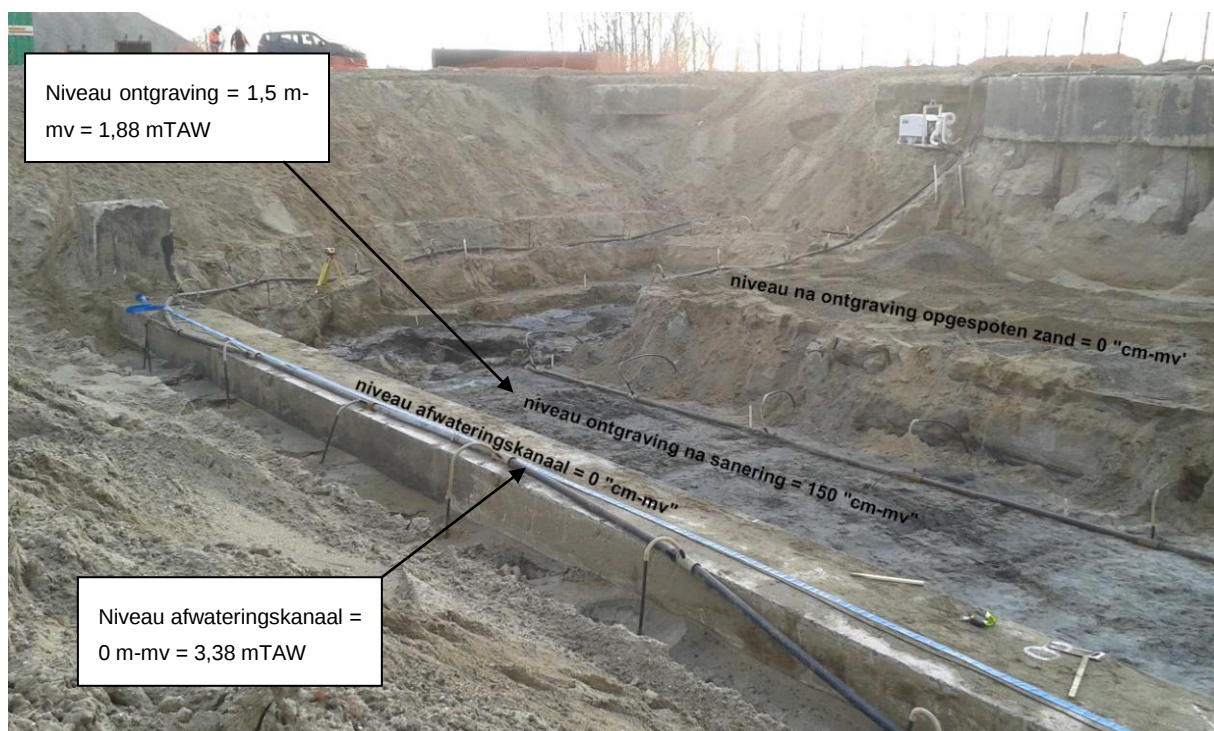
Op 26 november 2014 werd gestart met de afgraving van de verontreinigde grond. Na het selectief afgraven van de nog resterende propere bovenlaag (ca 230,3 m<sup>3</sup> tot 0.3m-mv) werd een tweede laag tot 1.25 m-mv afgegraven (1.247,8 ton - ca 550 m<sup>3</sup>), om ten slotte een derde laag tot 1.5 m-mv af te graven (296,72 ton – ca 120 m<sup>3</sup>). De verschillende niveaus van de ontgraving werden met een laser opgevolgd ten opzichte van een referentiepunt op de bovenkant van het betonnen afwateringskanaal (= 0 m-mv = 3,38 mTAW). Iedere laag grond werd ter plaatse apart gestockeerd en bemonsterd ter bepaling van de verwerkingswijze.

Uit de analyses bleek dat de niet-verontreinigde toplaag van ca 0.3m dik kon hergebruikt worden voor de aanvulling van de ontgraving, de verontreiniging op een diepte van 0.3 tot 1.25m-mv werd fysico-chemisch gereinigd en de verontreiniging op een diepte van 1.25 tot 1.5 m-mv biologisch.

Verskillende niveaus tijdens de ontgraving

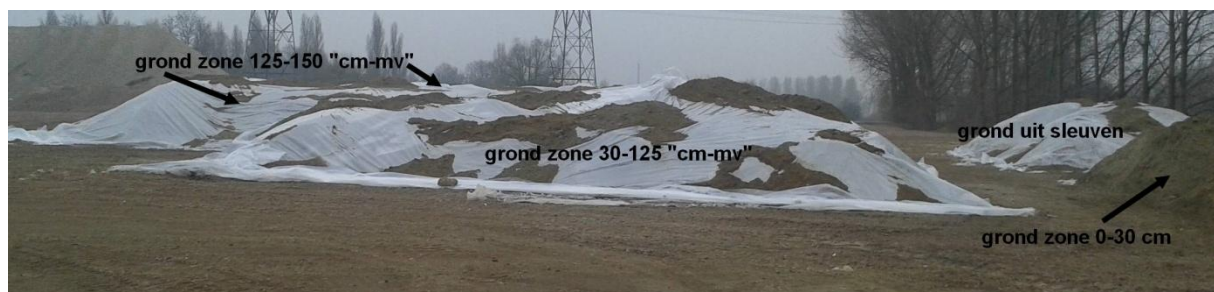
Tijdelijke stockering van ontgraven gronden

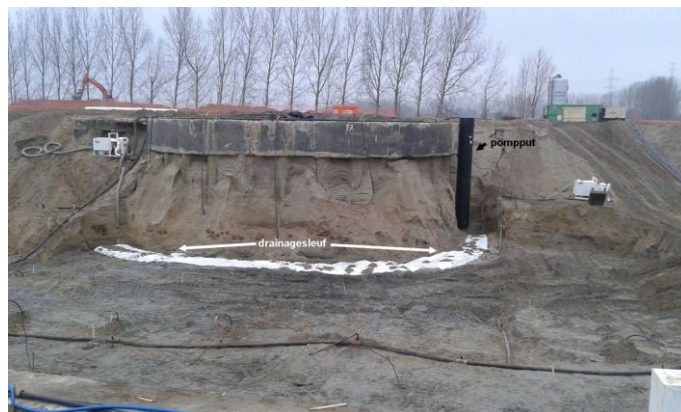
Onder de fundering van de vroegere schouw zit nog een restverontreiniging met concentraties hoger dan de BSN, maar lager dan de TSW (max 8.260 mg/kg ds). Hier kon om stabiliteitsredenen niet verder gegraven worden. Voor het geval dat de restverontreiniging met minerale olie onder de fundering toch nog een drijfslaag zou veroorzaken werd in de ontgraving rondom de fundering een drain gelegd (zie figuur 12) die aangesloten werd op een pompput, zodat indien nodig de drijfslaag kon weggepompt worden. De drain werd in gebroken betonpuin, komende van de afbraak van de centrale, gelegd, omhuld door een geotextieldoek. De basis van de drain ligt op een diepte van 1,75m t.o.v. de top van het betonnen afwateringskanaal, wat overeenkomt met een diepte van 6.05 m t.o.v. de top van de schouwfundering of 1,63 mTAW. De geplaatste pompput heeft een totale hoogte van 6.9m, en steekt 0.3m uit boven de fundering van de schouw (kaart 4).

*Plaatsing drainage en pompput rondom de fundering van de voormalige schouw*

In januari 2015 werd een pompelpomp in de pompput geplaatst. In totaal werd 65m<sup>3</sup> grondwater opgepompt en na zuivering geloosd. Het opgepompte grondwater werd regelmatig bemonsterd. De concentratie aan minerale olie C10-C40 in het opgepompte water bleek bij iedere staalname beneden de detectielimiet. De originele analyseverslagen werden opgenomen in bijlage 4.

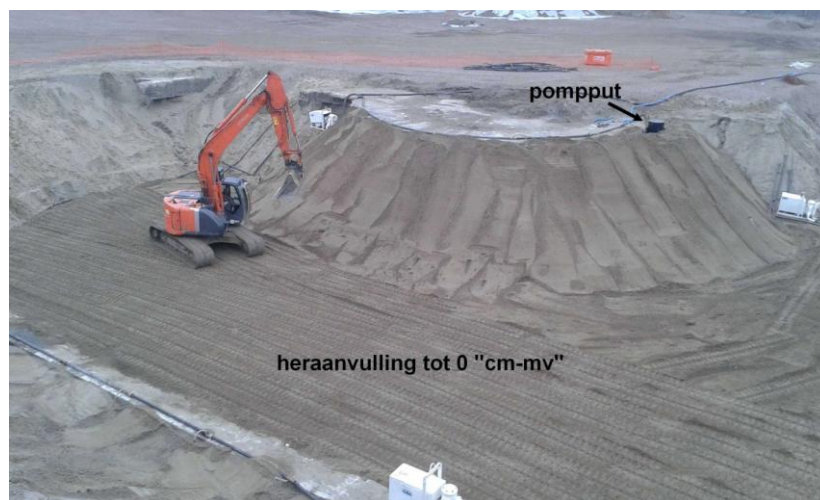
Op 3 en 4 december werd de ontgraving terug opgevuld tot aan de bovenkant van het betonnen afwateringskanaal met de in tijdelijke stock geplaatste hopen niet-verontreinigde grond. De controleanalyses van de aanvulgrond werden opgenomen in bijlage 8.

Heraanvulling tot aan de bovenkant van het betonnen afwateringskanaal (0 m-mv)

Tegen de schouwfundering werd een extra talud zand aangebracht, om uitspoeling te voorkomen.

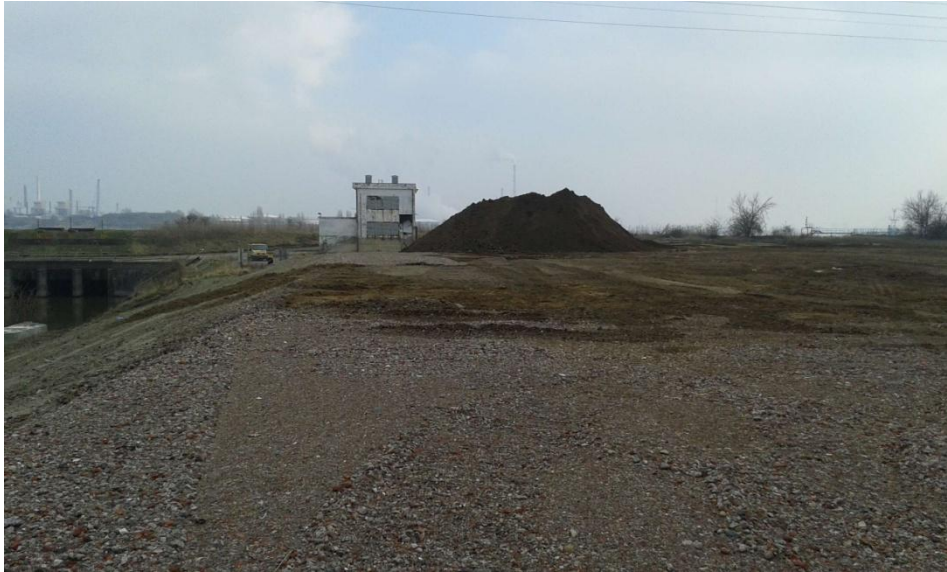
De rest van de put, vanaf de bovenkant van het betonnen afwateringskanaal tot op hoogte van het oorspronkelijke maaiveld, en de eindafwerking met gebroken puin, werd achteraf los van de saneringswerken aangevuld.

Heraanvulling tot originele maaiveld

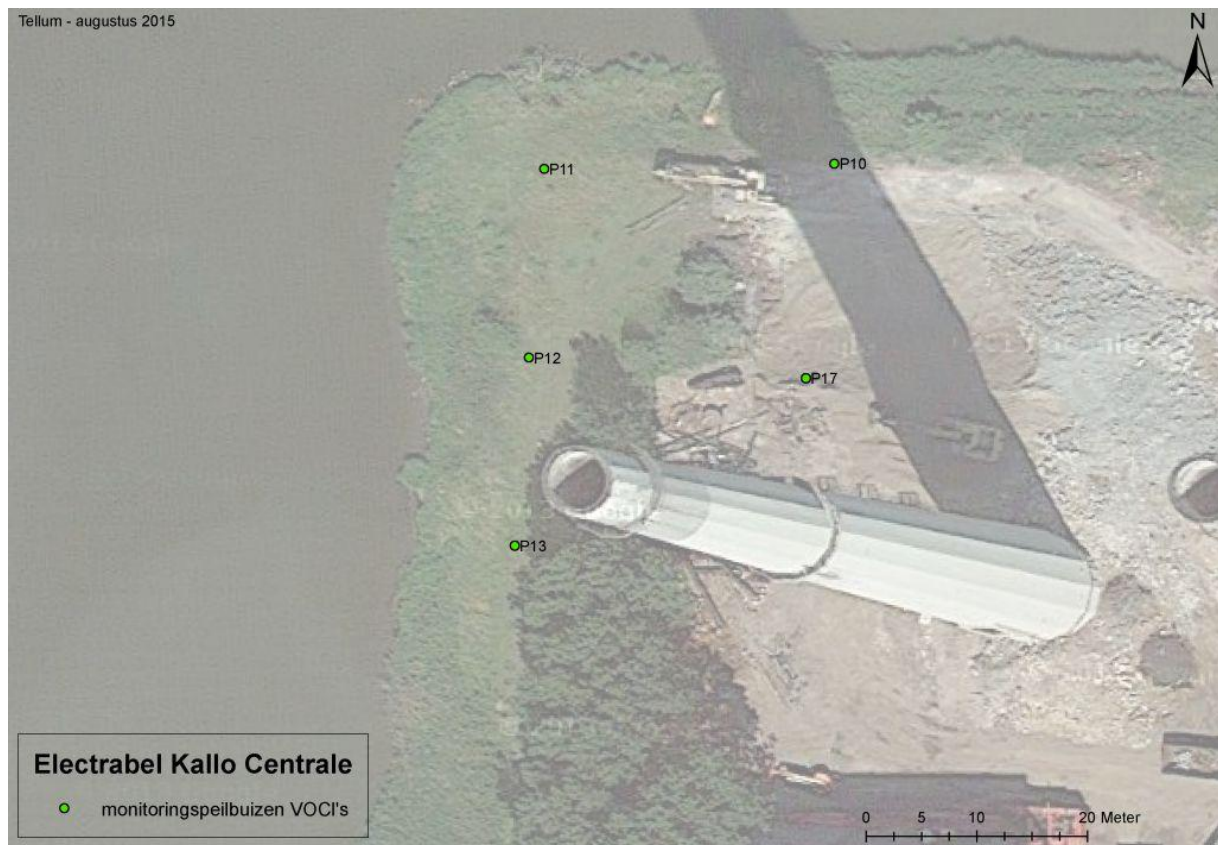
Het bodemsaneringsproject (Tauw, 2011) beschrijft dat de evolutie van de grondwaterverontreiniging met VOCl's gedurende maximaal 5 jaar dient opgevolgd te worden. Peilputten P10, P11, P12, P13 en P17 worden in functie van de monitoring geanalyseerd op VOCl's. Indien gedurende twee opeenvolgende monitoringen de concentratie gelijk aan 3x BSN in een onderzochte peilbuis niet meer overschreden wordt, wordt deze peilbuis niet meer opgenomen in de volgende monitoringsronde.

Sinds het bodemsaneringsproject werden de monitoringspeilputten gedurende 5 jaar gecontroleerd. Conform de conformverklaring van het bodemsaneringsproject werden al de voorziene monitoringspeilputten tijdens een laatste monitoringsronde opnieuw bemonsterd. Kaart 5 en figuur 12 bevatten een plan met de locaties van de monitoringspeilputten. Tijdens de sloop van de elektriciteitscentrale werden twee van de monitoringsputten, P10 en P17, vernield. Deze peilputten werden op 19 februari 2015 op dezelfde plaats herplaatst door de boorfirma Geolab. De boorprofielen van de nieuw geplaatste peilbuizen werden opgenomen in bijlage 11. De originele analyseverslagen van de verschillende campagnes en bijhorende toetsingstabel werden opgenomen in bijlage 12. Tabel 6 geeft een overzicht van de evolutie van de VOCl-concentraties. In geen enkele peilbuis werd de terugsaneerwaarde 3x BSN overschreden. Ook de bodemsaneringsnorm wordt nergens overschreden.

Figuur 14: locaties monitoringspeilbuizen kern met VOCl's

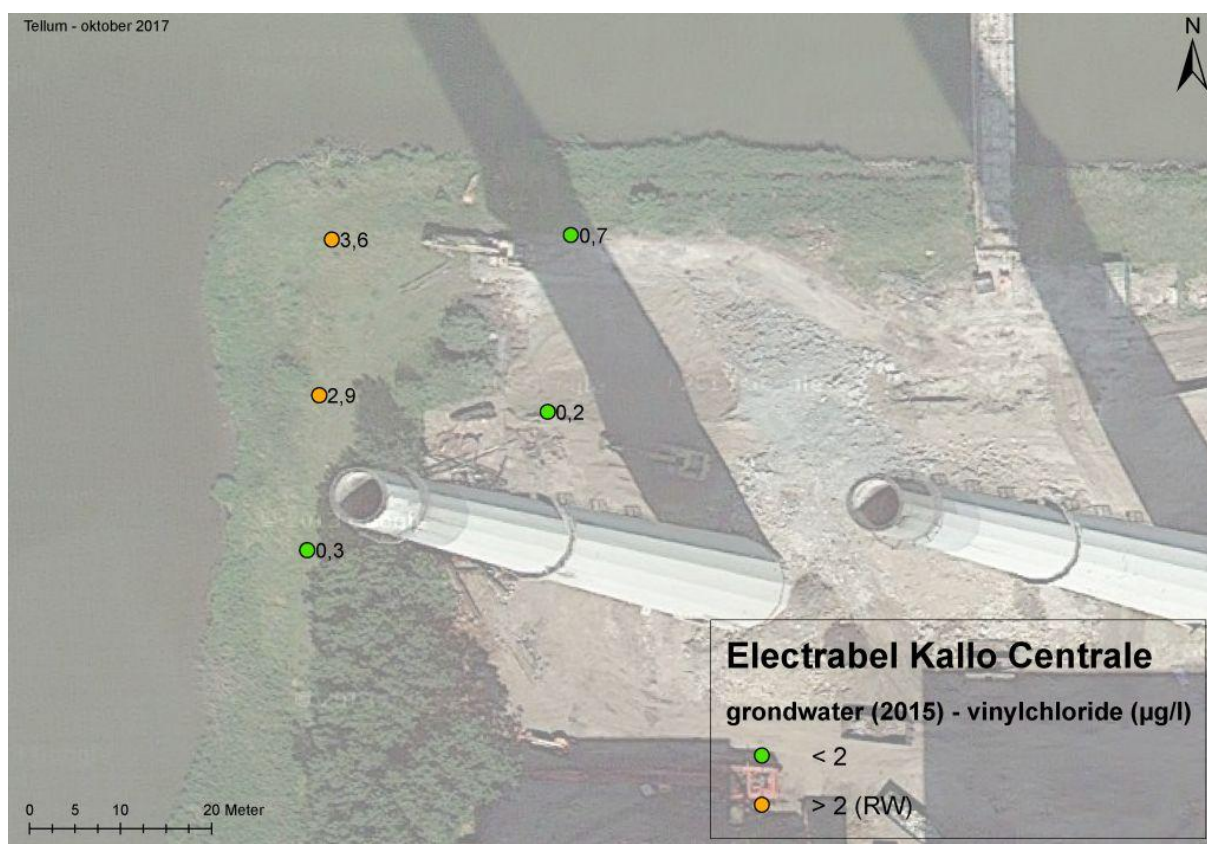
Figuur 16: grondwater 2015 – vinylchloride
