**Nota**  
**Sint-Lievens-Esse (Herzele) - Doornstraat**

Bornem  
2023

## 2 Verslag resultaten landschappelijk bodemonderzoek

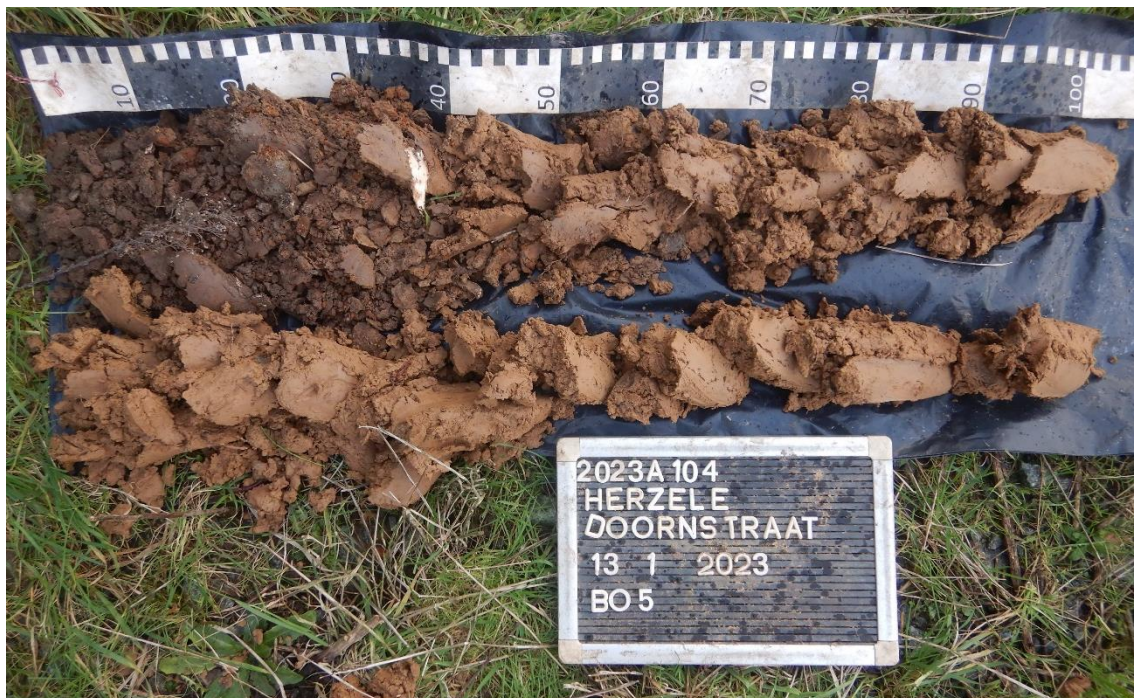
Tot het eerste typeprofiel behoort boring 5. Hier werd een opgebrachte laag van ca. 10 cm dik vastgesteld. Die lag boven op een begraven ploeglaag. Vanaf een diepte van ca. 30 cm onder het maaiveldniveau stelden we een geroerde overgangslaag vast, waarna op 40 cm diepte een Bt-horizont aanving. De Bt-horizont was 80 cm dik. Op een diepte van 1,20 m onder het maaiveldniveau ving de C-horizont aan.

Figuur 5: Boorprofiel 5 met de bovenzijde linksboven en de onderzijde rechtsonder

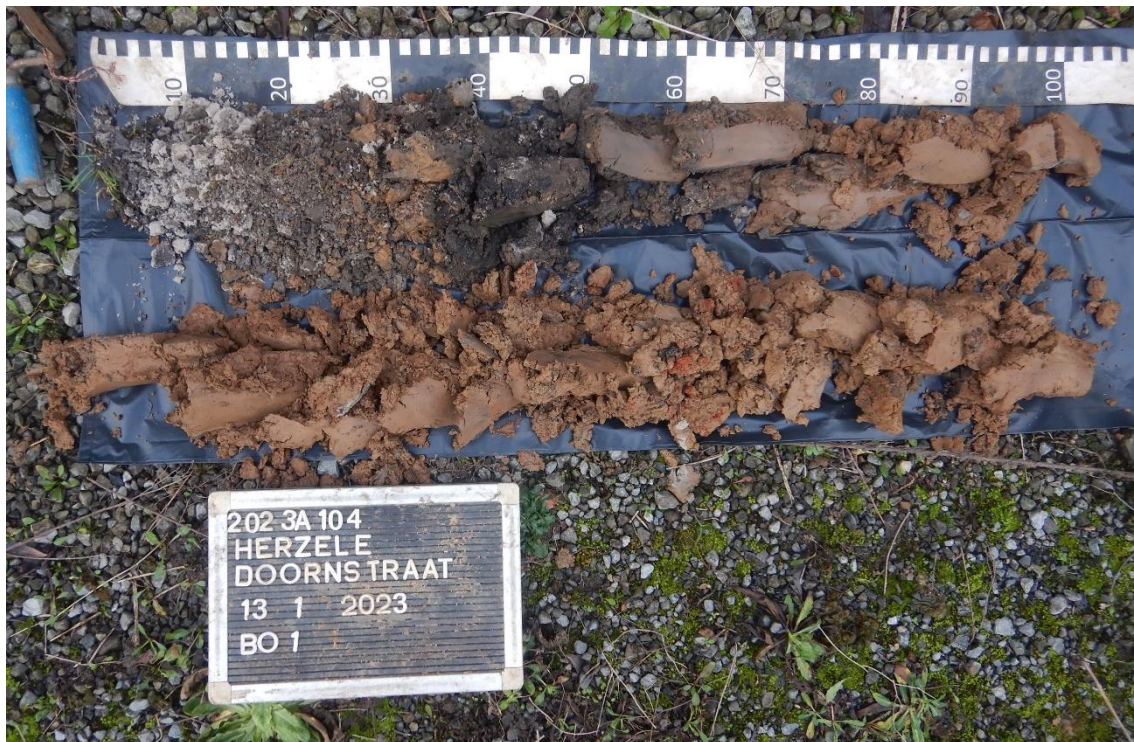
De bodemopbouw binnen het tweede typeprofiel (boringen 1 en 2) bestaat ter hoogte van boring 1 uit een opeenvolging van twee opgebrachte lagen. Vanaf 35 cm onder het maaiveldniveau is er sprake van een begraven ploeglaag. Op 50 cm diepte ving een Bw-horizont aan, die gevormd is in colluviale afzettingen. Dit pakket liep door tot op een diepte van 1 m onder het maaiveldniveau. Op deze diepte stelden we de aanwezigheid van een verstoorde Bt-horizont vast. De boring werd doorgezet tot op een diepte van 2 m onder het maaiveldniveau, maar de Bt-horizont bleef verstoord. Ze bevatte veel baksteen. Dit doet vermoeden dat deze boring misschien geplaatst is ter hoogte van de resten van historische bebouwing.

**Figuur 8: Boorprofiel 1 met de bovenzijde linksboven en de onderzijde rechtsonder**

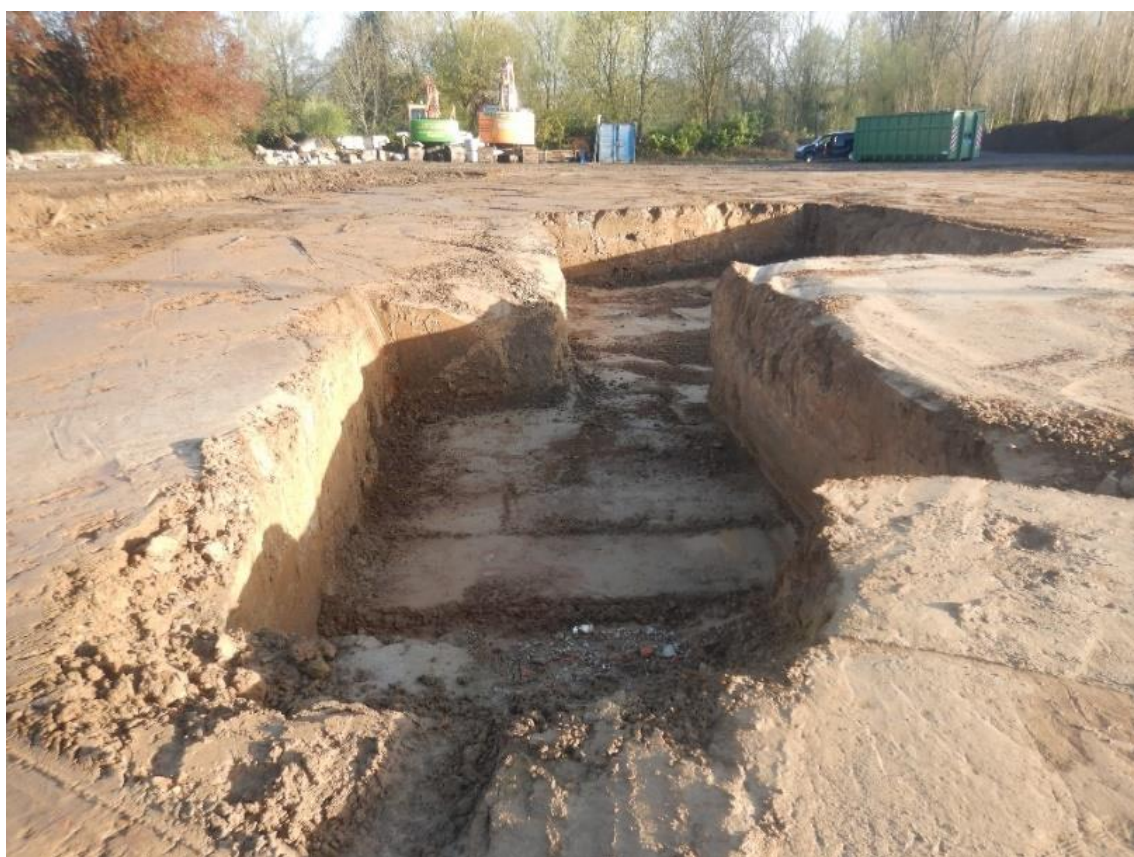
**Figuur 15: Werkfoto uitgebroken kelder**

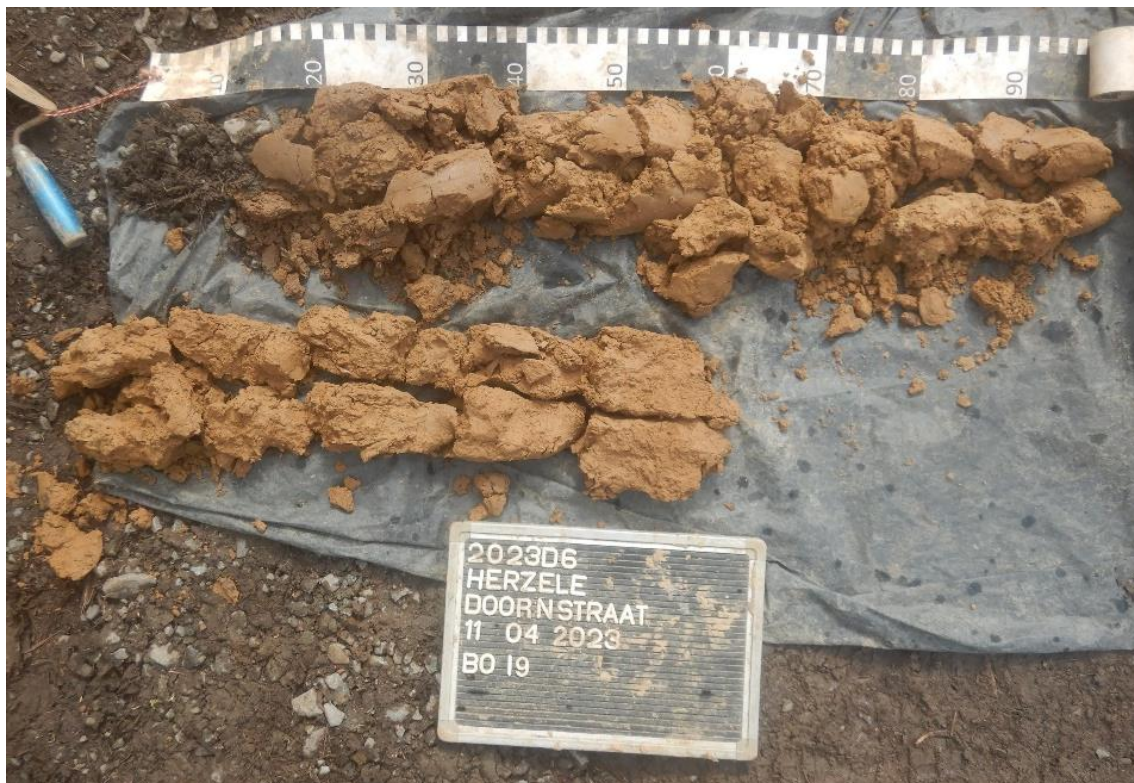
Vijftien boringen behoren tot het eerste typeprofiel waarbij een B-horizont met lutuminspoeling (Bt) in de leem werd vastgesteld. Het gaat om boringen 1, 2, 3, 4, 5, 6, 7, 8, 9, 10, 13, 15, 16, 17 en 19. De best bewaarde boringen in dit typeprofiel bevinden zich in het oosten van het terrein, ter hoogte van boringen 1, 2, 3 en 19. Hier werd een opgebrachte laag (opg) van ca. 10 cm dik bestaande uit grind vastgesteld. Daaronder bevond zich in boringen 1, 2 en 3 nog een tweede opgebracht pakket met baksteenfragmenten. Vervolgens is in boringen 1 en 19 (Figuur 18) een begraven ploeglaag (Apb) aanwezig van ca. 25 cm dik. In boringen 1, 2 en 3 is vervolgens nog een gebioturbeerde overgangslaag van de A- naar B-horizont (A/B) aanwezig alvorens de Bt-horizont wordt bereikt.

Figuur 18: Boorprofiel 19 met de bovenzijde linksboven en de onderzijde rechtsonder

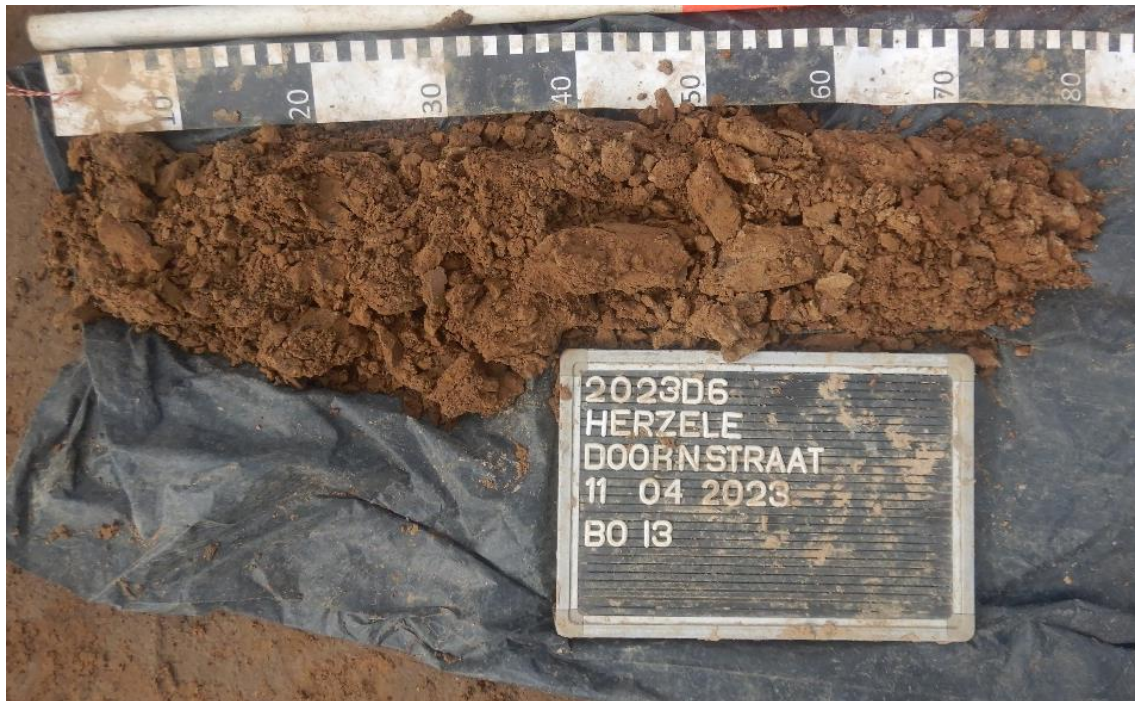
moederbodem (C) bereikt onder de Bt- of B/C-horizont. Deze bevond zich op een diepte die varieerde tussen ca. 40 en 60 cm onder het maaiveld in de afgegraven zone.

**Figuur 19: Boorprofiel 13 met de bovenzijde links en de onderzijde rechts**

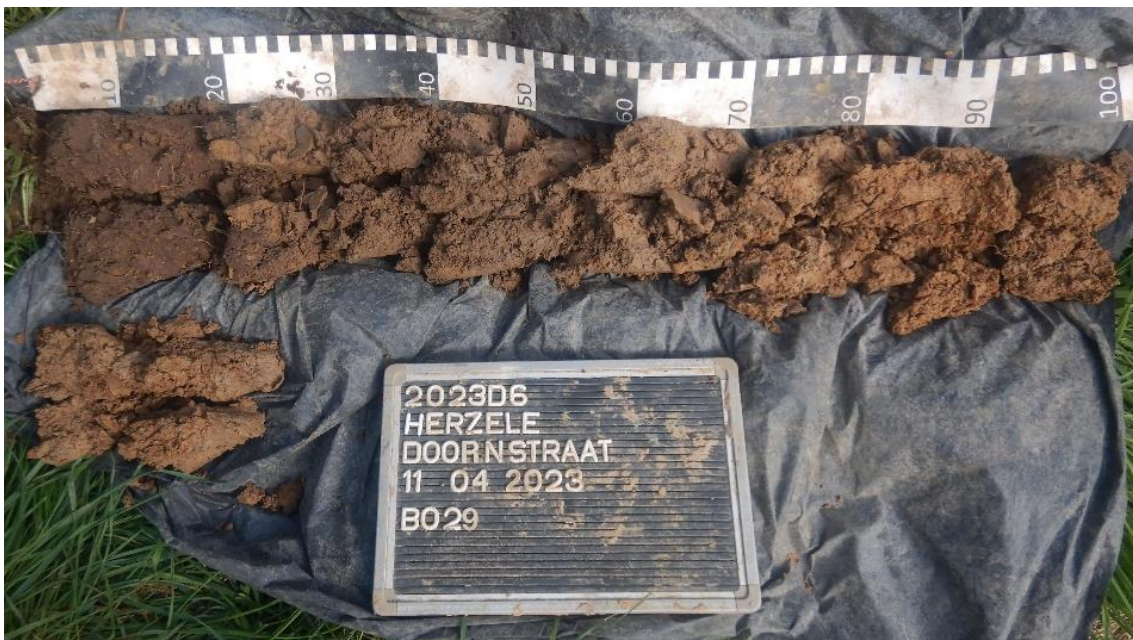
In het lager gelegen noordwestelijke gedeelte van het onderzoeksgebied bevond het pakket colluvium zich in boring 29 (Figuur 21) op een diepte tussen ca. 55 en 75 cm, onder twee ploeglagen (Ap) en bovenop de Bt-horizont.

Figuur 21: Boorprofiel 29 met de bovenzijde linksboven en de onderzijde rechtsonder

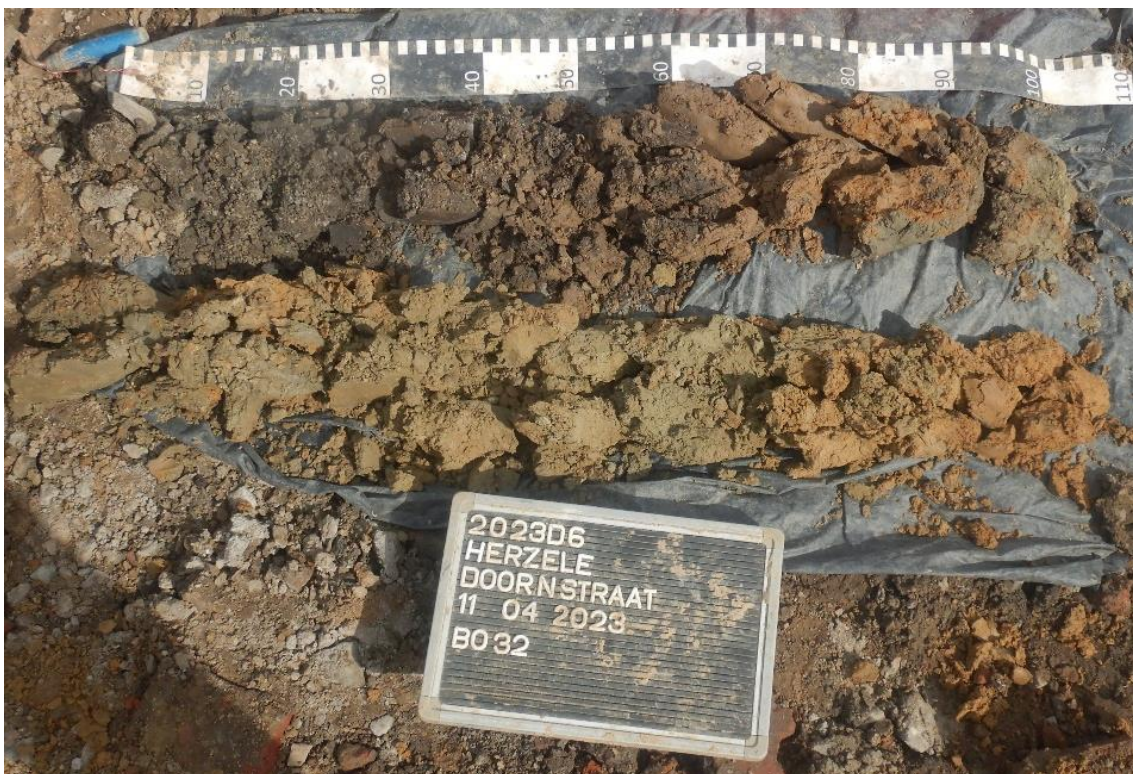
Niet veel verder werd in boring 32 (Figuur 23) eveneens een reeks opgehoogde lagen geregistreerd alvorens een onverstoorte C-horizont aanvangt op een diepte van ca. 170 cm onder het maaiveld.

Figuur 23: Boorprofiel 32 met de bovenzijde linksboven en de onderzijde rechtsonder

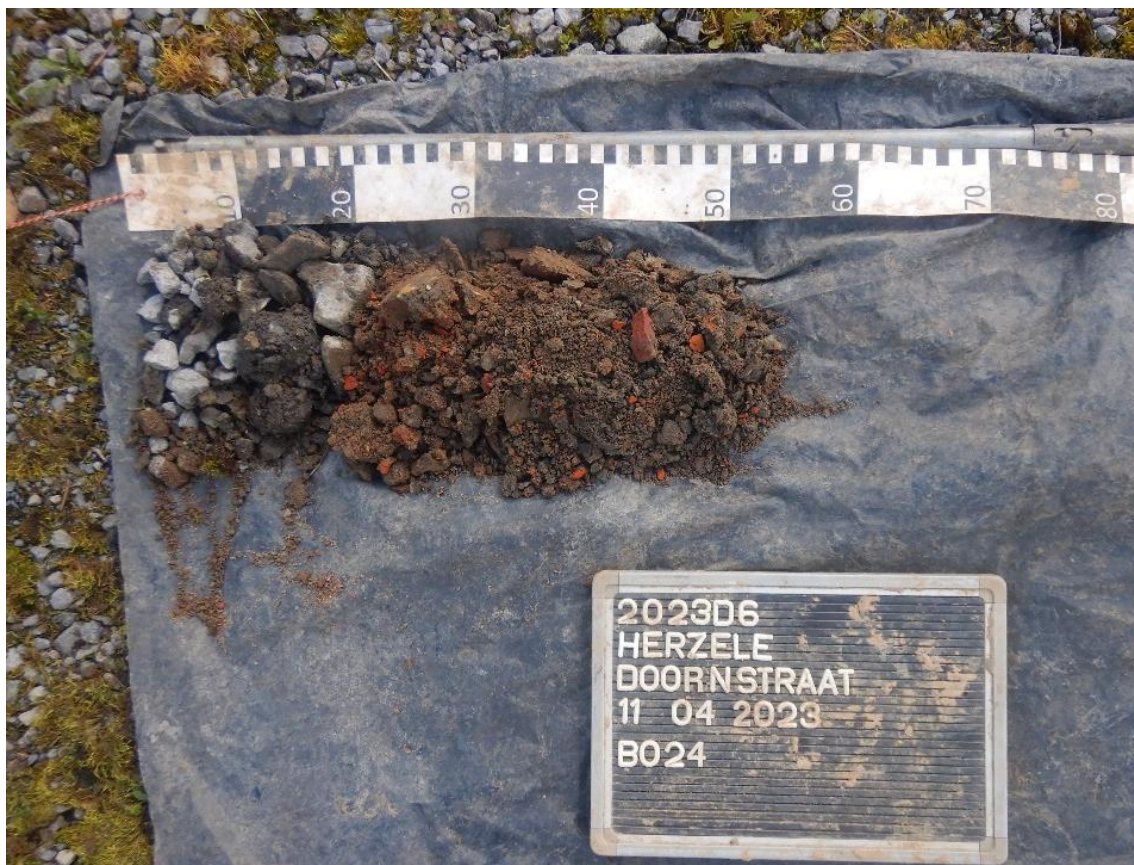
Boringen 18, 20, 21, 22, 23, 24 (Figuur 24), 25, 26, 27, 28, 30 en 31 zijn gestuit op een diepte die niet toelaat ze toe te schrijven aan een typeprofiel. Ze worden ondergebracht in de categorie 'onbekend'. Deze twaalf boringen bevinden zich ter hoogte van de verharde parking en vangen allemaal aan met een grindlaag van ca. 10 tot 30 cm dik. Bij sommigen kon de boring na dit opgebracht pakket (opg) doorgezet worden na het gebruiken van een pikhouweel. Vervolgens was echter een laag stabilisé aanwezig met veel (bak-)steenpuin, waarin de overige boringen stuitten.

Figuur 24: Boorprofiel 24 met bovenzijde links en onderzijde rechts

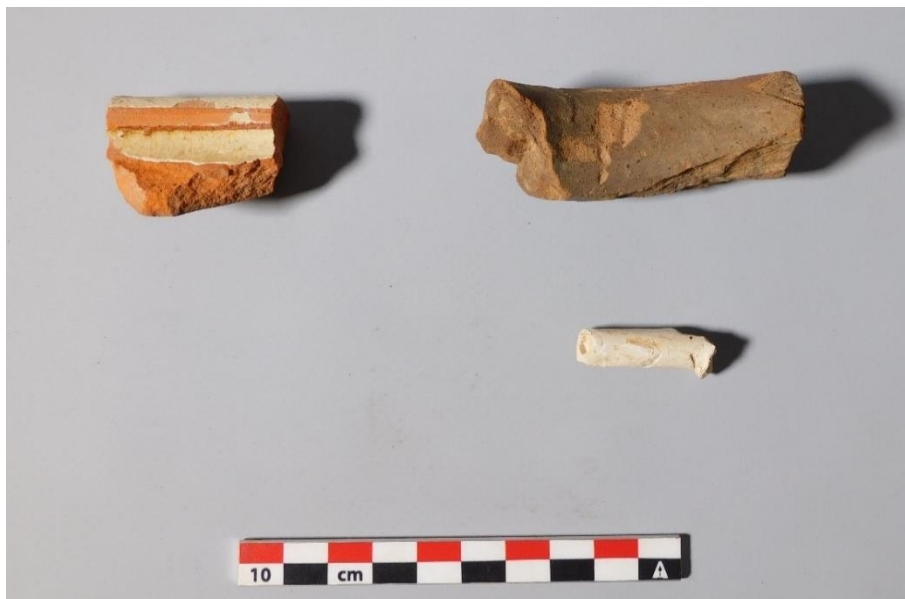
Er werden slechts op twee locaties vondsten geregistreerd tijdens het onderzoek. Het betreft vondsten uit sporen. Het gaat om aardewerk, meer bepaald om twee fragmenten vaatwerk en een fragment van een pijpensteel. De vondsten worden besproken bij de sporen waar ze uit gerecupereerd werden.

Figuur 37: Foto vondsten met links V02 en rechts V01

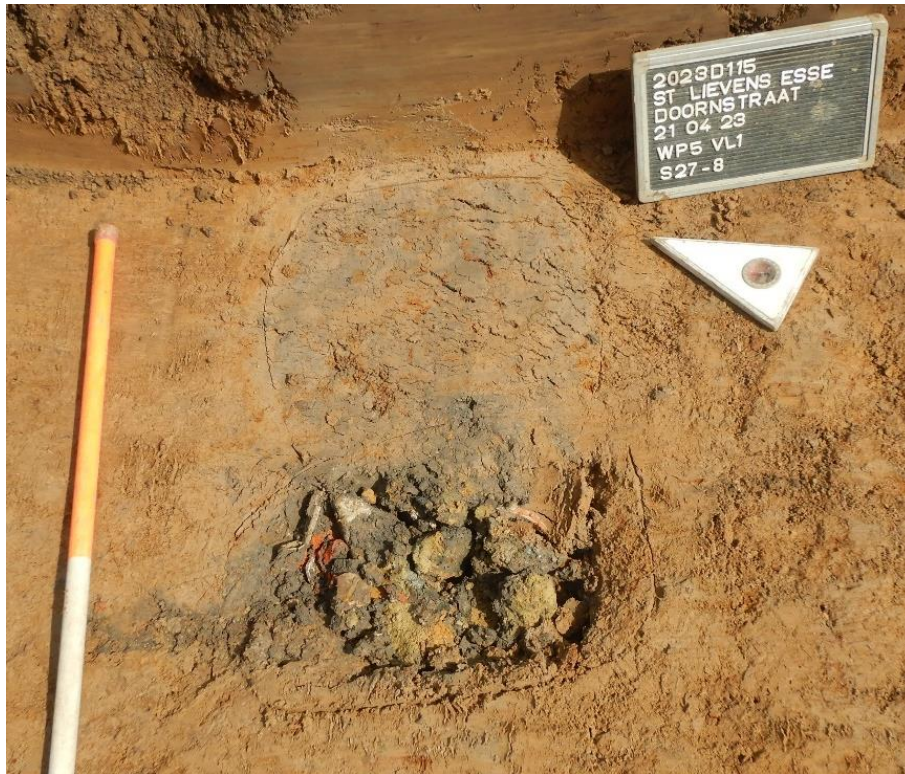
Al de paalsporen bevinden zich in het zuidwesten van het onderzoeksgebied. De scherpe aflijning verraadt de eerder recente aard. De sporen worden gedateerd in de nieuwste tijd. De meeste kunnen verbonden worden aan een afsluiting die eens vernieuwd werd (S25, S27-29 en S32-33). Een klein vierkant paalspoor (S21) bevindt zich wat meer naar het zuiden. De paalsporen zijn vierkant tot rechthoekig en hebben een lichtgrijze tot donkergrijze vulling. De afmetingen aan het vlak bedragen ca. 35 bij 45 cm. Paalsporen S27 en S30, die een losse vulling hebben, zijn te verbinden aan een vernieuwing of herstelling van de afsluiting. Paalsporen S27 en 28 werden gecoupeerd. Ze zijn respectievelijk 32 en 9 cm diep bewaard.

Figuur 44: Paalsporen S27 en S28 in werkput 5

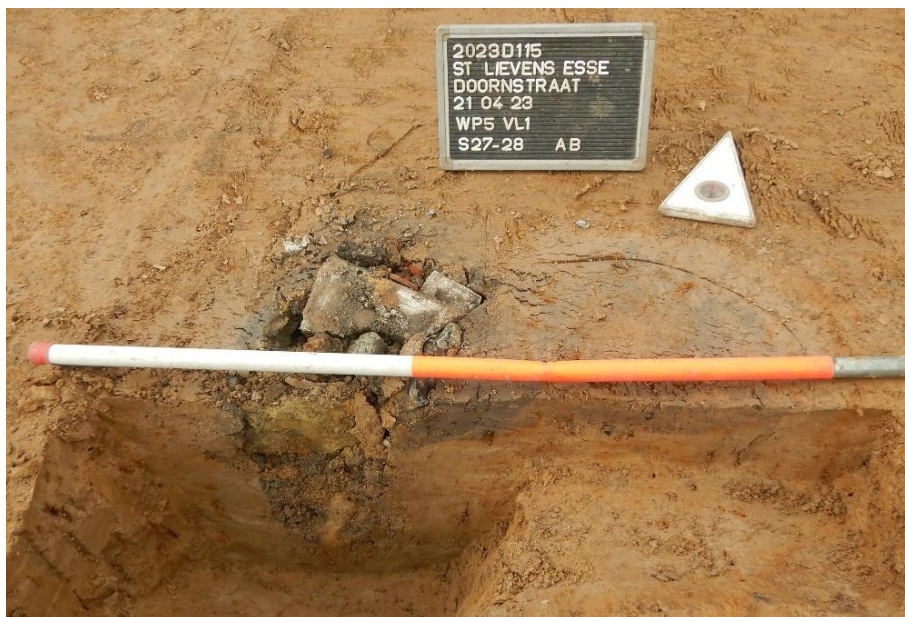
Figuur 45: Coupe van paalsporen S27 en S28 in werkput 5 (AB)

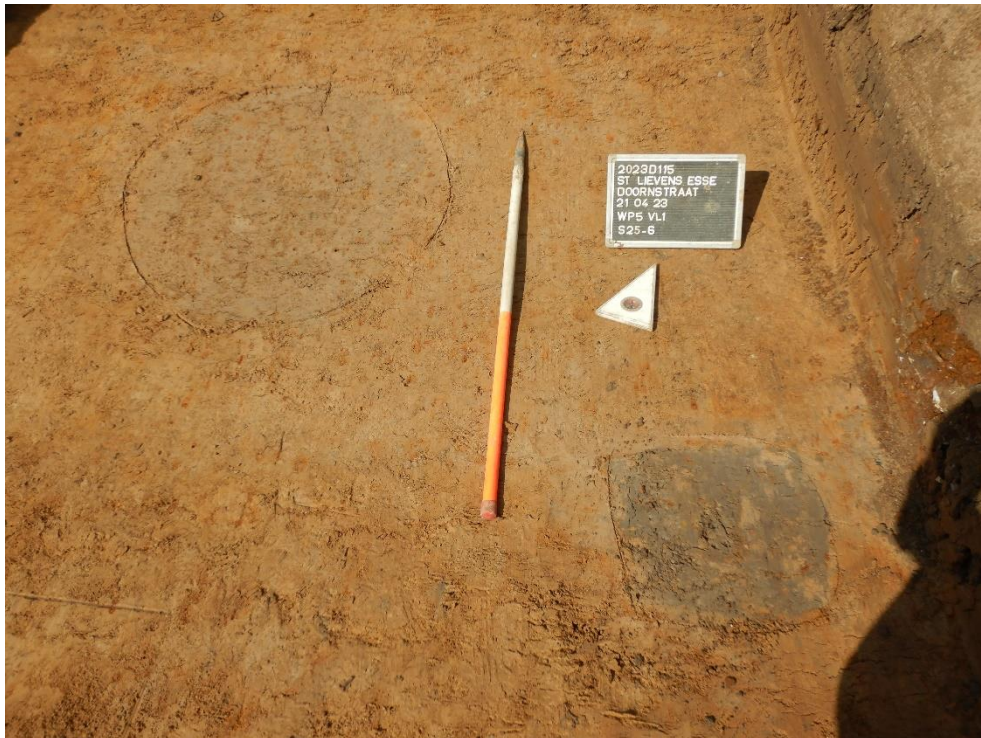
Kuil S26 heeft een lichtgrijze uitgeloopte vulling. De ronde kuil heeft een diameter van ca. 80 cm. Ze werd gecoupeerd en blijkt 22 cm diep bewaard te zijn. In doorsnede is ze komvormig met uitstaande wanden. Er werd geen vondstmateriaal in de kuil aangetroffen. De datering kon dan ook niet bepaald worden, al wijst de uitgeloopte vulling misschien op een datering in de middeleeuwen of vroeger.

Figuur 46: Kuil S26 (links) en paalspoor S25 (rechts) in werkput 5

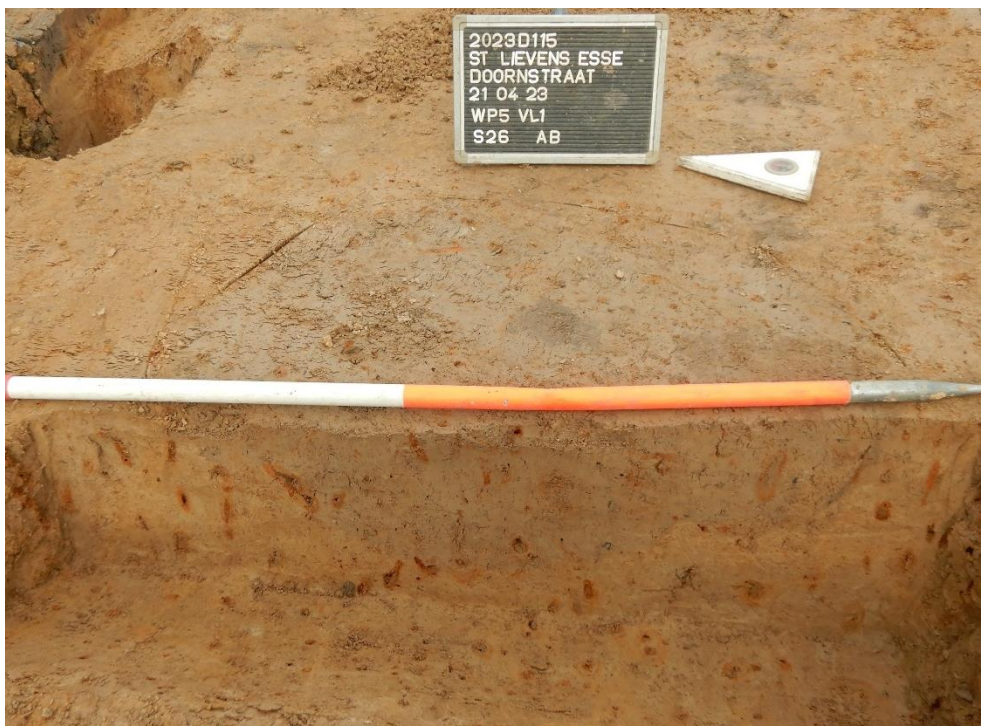
Figuur 47: Coupe kuil S26 in werkput 5 (AB)

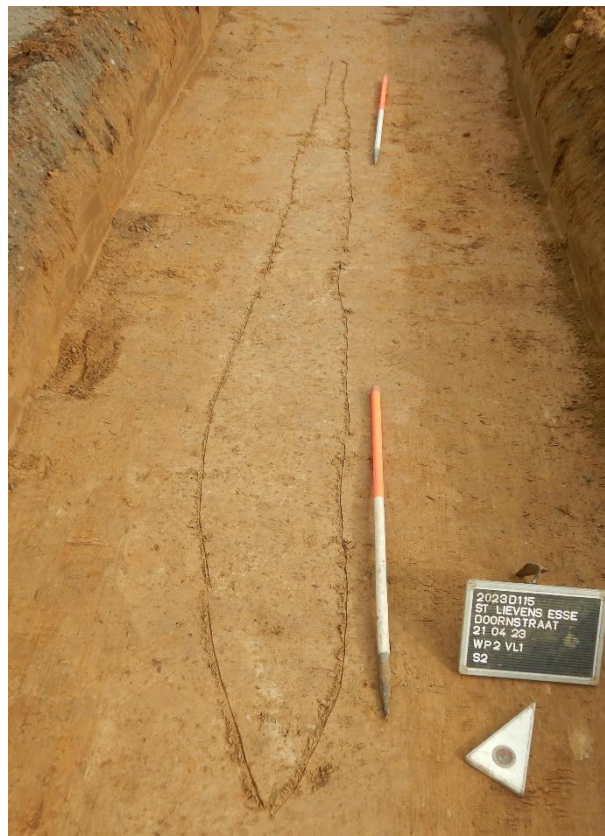
(late) middeleeuwen te plaatsen. In het oosten werd een ploegspoor geregistreerd (S2). Het lichte witbruine spoor heeft een noordnoordoost-zuidzuidwest oriëntatie en is tot ca. 30 cm breed. Het ligt parallel aan de oostelijke en de westelijke grens van het onderzoeksgebied.

Figuur 49: Ploegspoor S2 in werkput 2

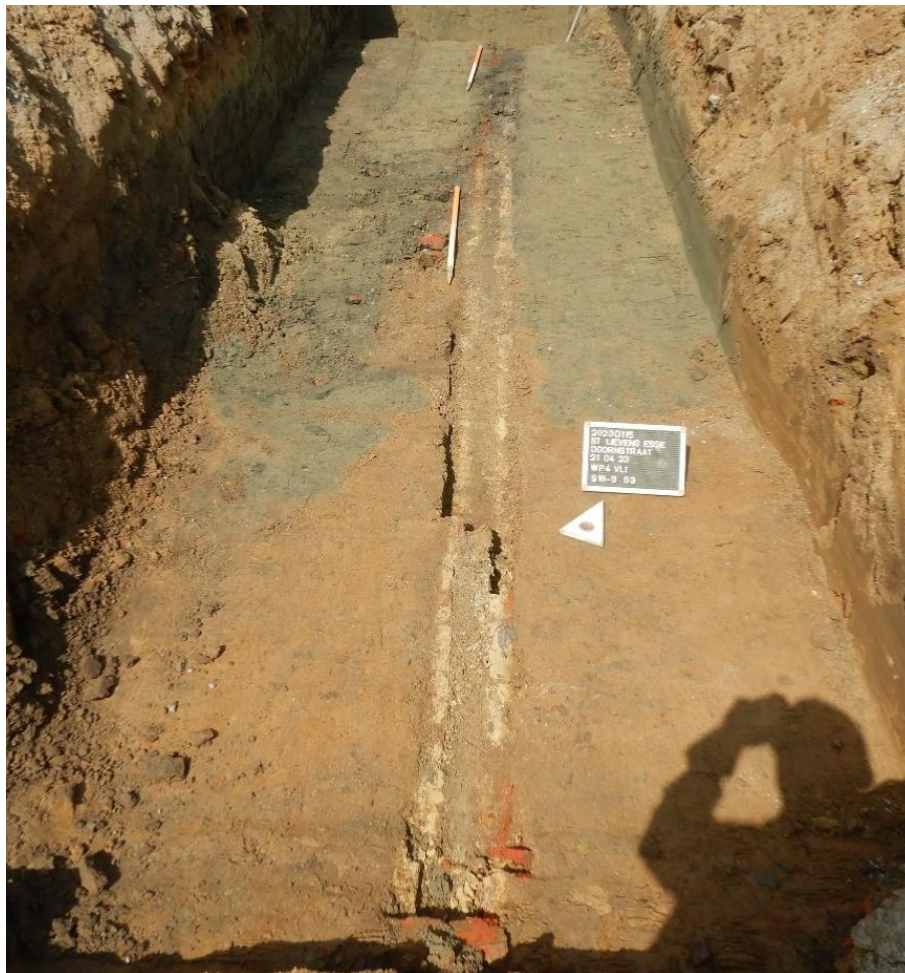
In het noordwesten werd een bakstenen drainagegoot (S18) vastgesteld met een noordnoordwest-zuidzuidoost oriëntatie. De goot is ca. 25 cm breed.

Figuur 50: Drainagegoot S18 in werkput 4

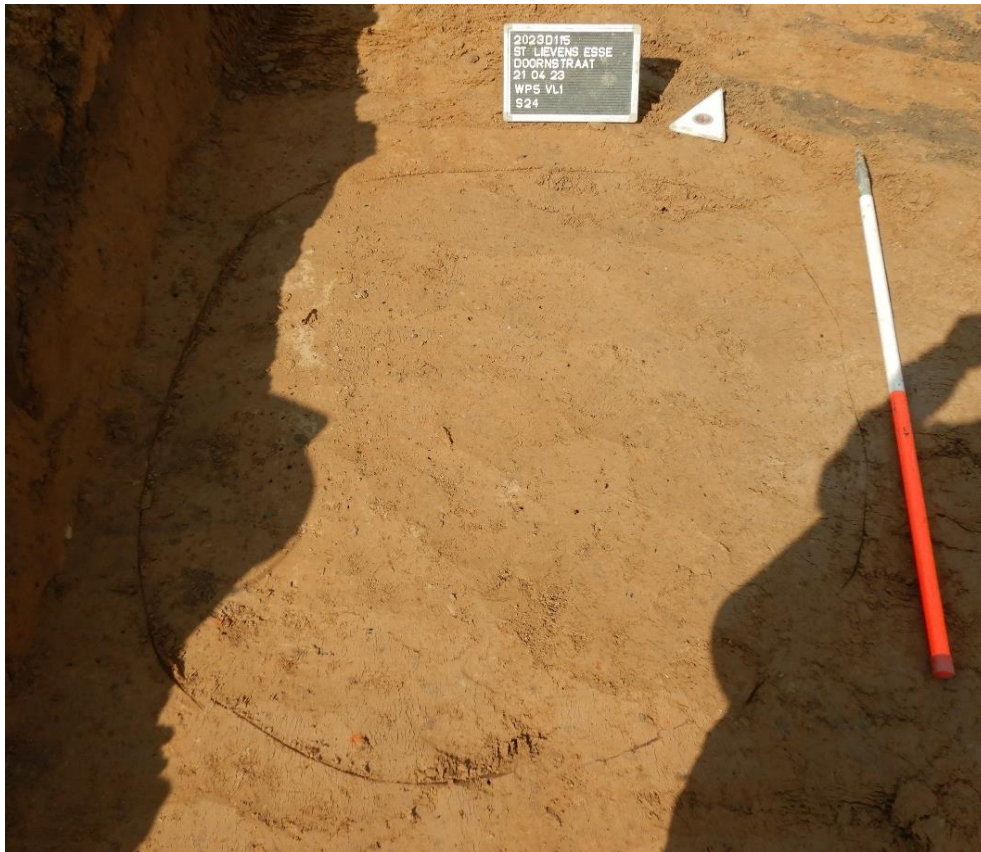
Drie natuurlijke sporen werden ook geregistreerd. S24, in het westen, werd herkend in het vlak als een bruine vlek. Dit spoor bleek na couperen natuurlijk van aard te zijn. De andere twee sporen, die zich in het noordwesten van het onderzoeksgebied bevinden, zijn ovaal en bevatten aan de rand baksteenpuin (S34 en S36). Ze worden geïnterpreteerd als de restanten van boomvallen die opgevuld zijn geraakt met puin uit de bovenliggende opgebrachte pakketten.

Figuur 55: Natuurlijk spoor S24 in werkput 5

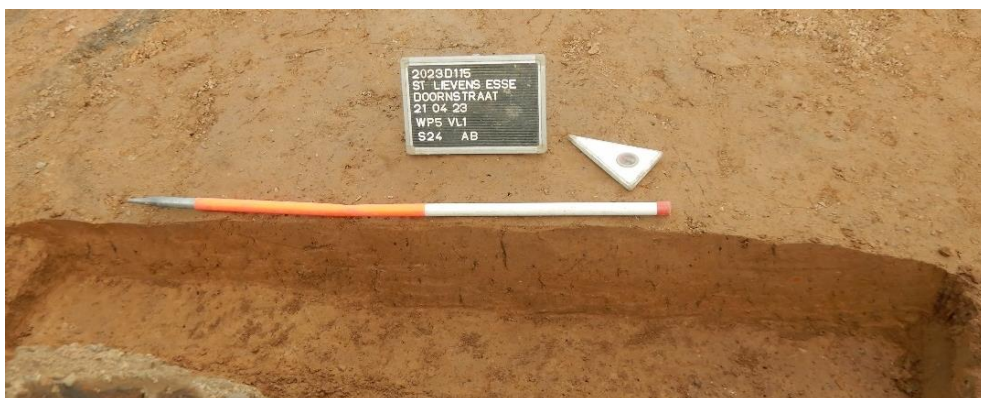
Figuur 56: Coupe op natuurlijk spoor S24 in werkput 5 (AB)
