# **Archeologienota**

## **Sint-Niklaas – Veldstraat 2**

Temse  
2016

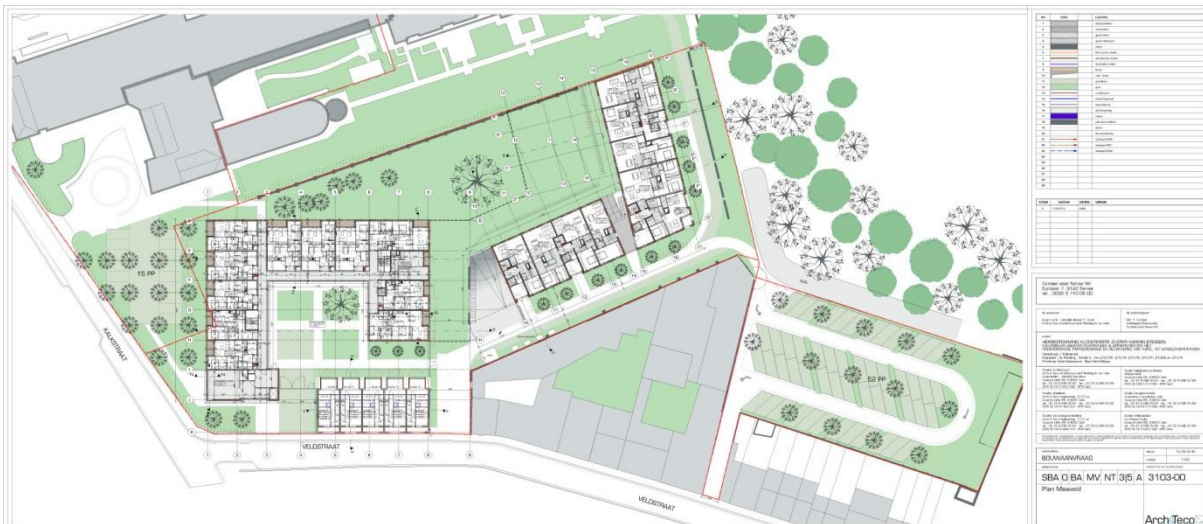
Figuur 5: Gepland toestand op maaiveldniveau (Arch & Teco Architecture and Planning)

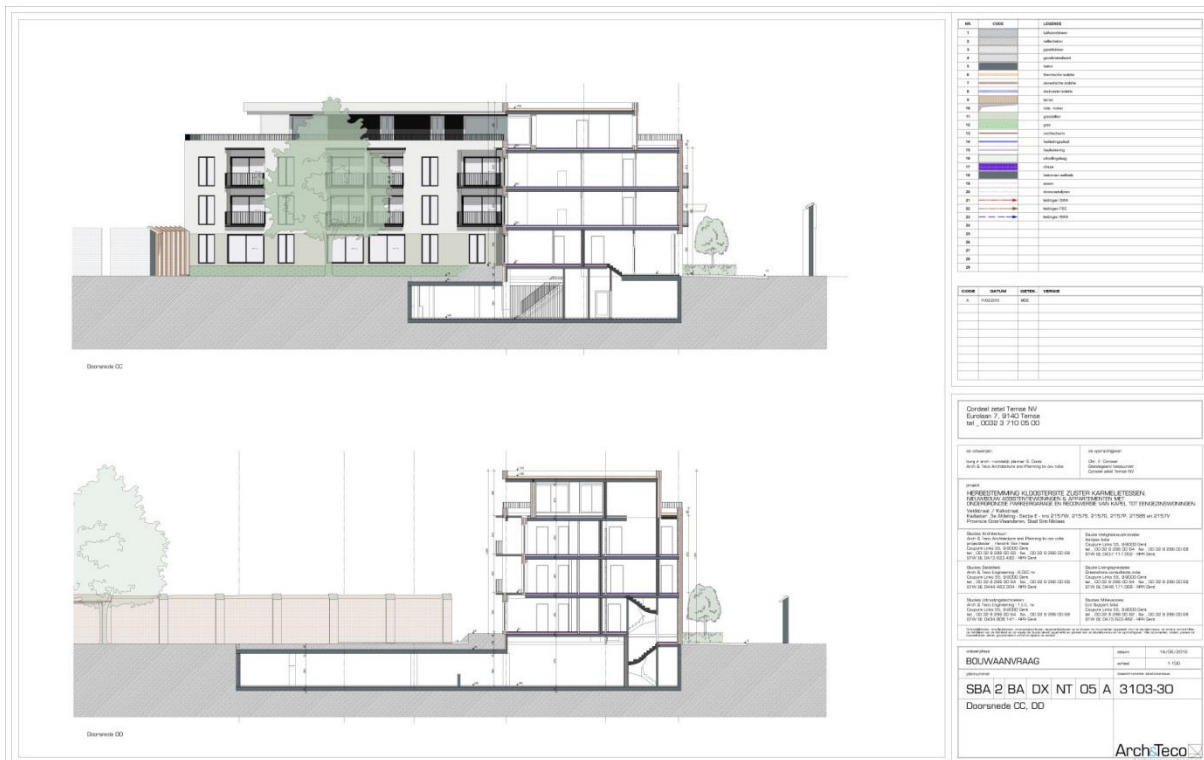
Figuur 8: Doorsnede CC (boven) en DD (onder) (Arch & Teco Architecture and Planning)

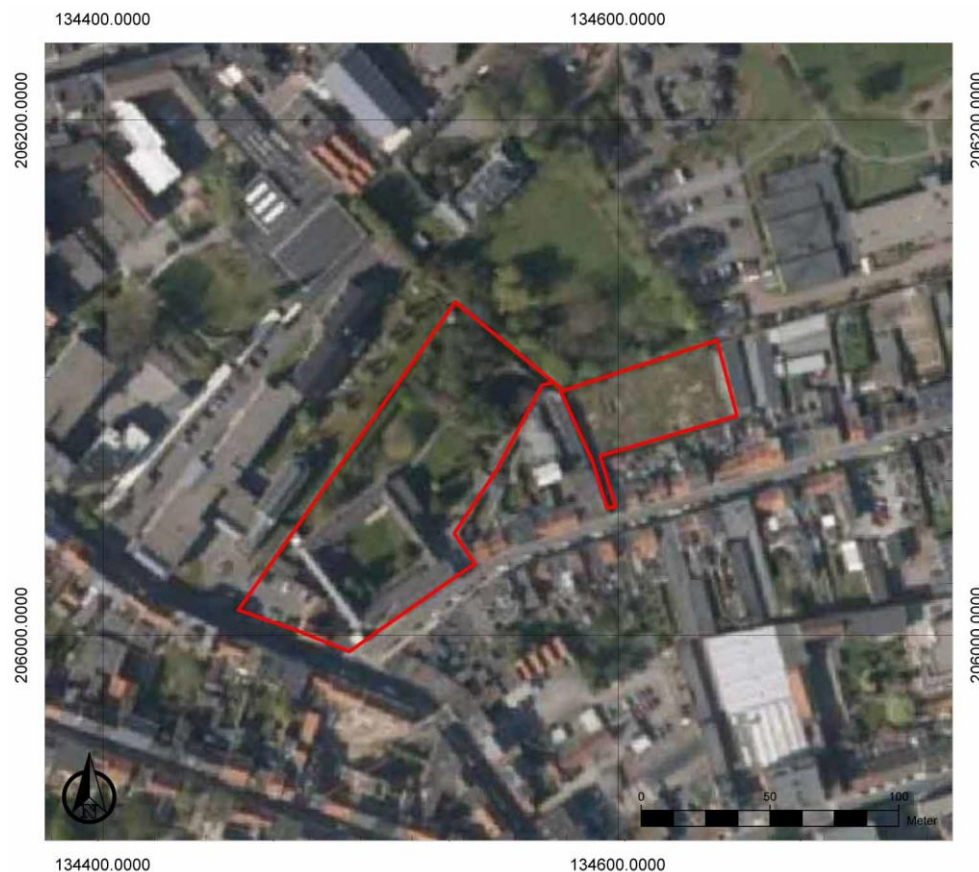
**Figuur 10:** Luchtfoto van 2015 met aanduiding van het onderzoeksgebied (<https://www.geopunt.be/kaart>)

Het onderzoeksgebied situeert zich aan de oostelijke rand van de stadskern van Sint-Niklaas, ter hoogte van het kruispunt van de Kalkstraat en de Veldstraat. Perceel 2158T is momenteel bebost en maakt deel uit van een park. Op perceel 2157X is momenteel bebouwing aanwezig. In het oostelijke deel van het terrein zijn tuinen gesitueerd. Hydrografisch behoort het terrein tot het Bekken Gentse kanalen. Een vertakking van de Molenbeek bevindt zich op enige afstand ten zuiden van het onderzoeksgebied.

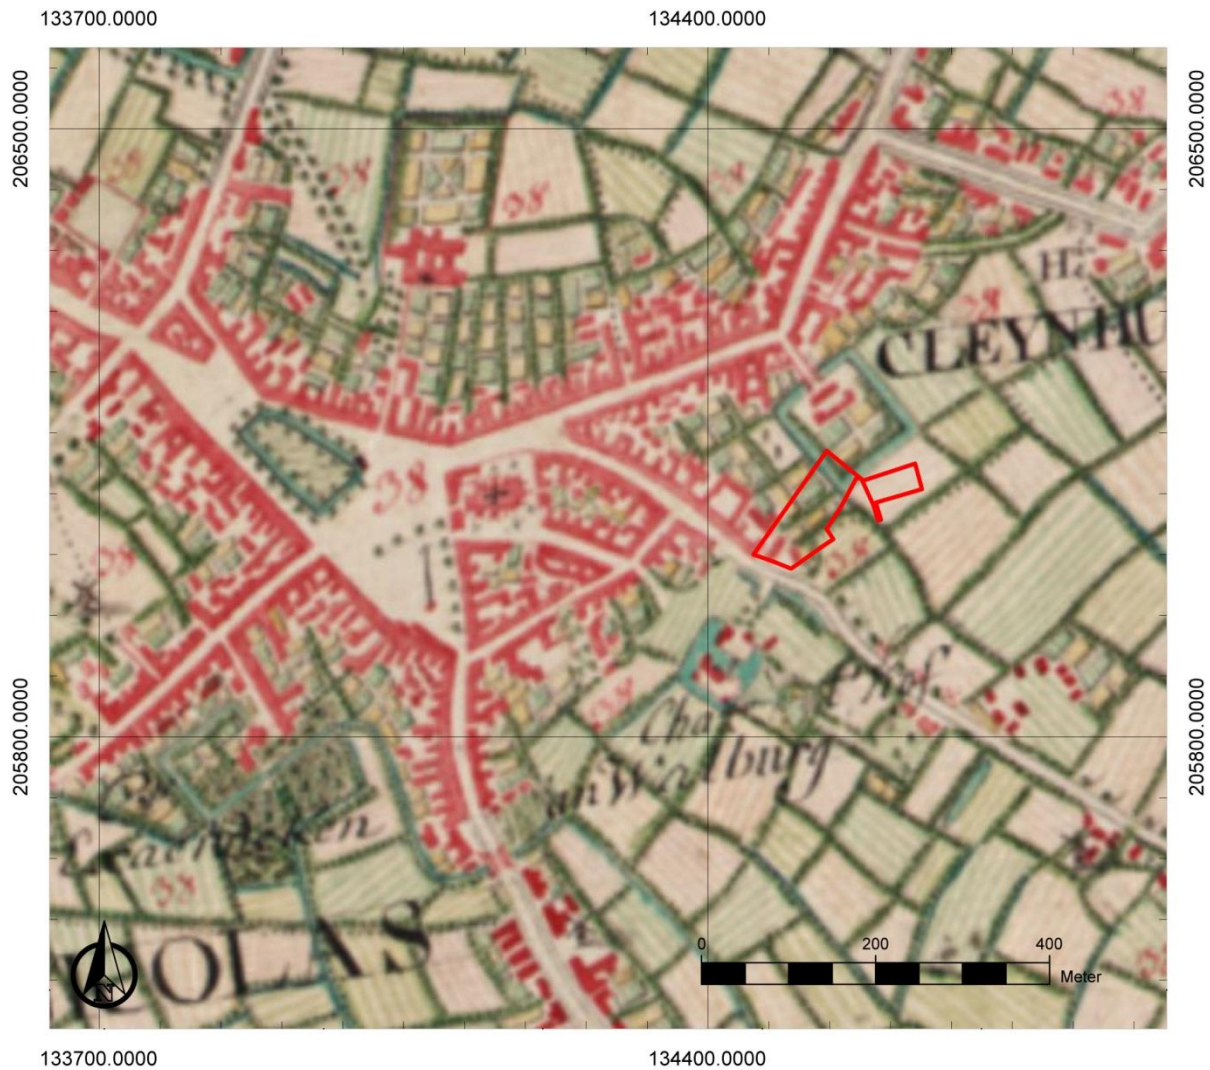
**Figuur 15: Kabinetskaart van de Oostenrijkse Nederlanden met aanduiding van het onderzoeksgebied**  
 (<http://www.geopunt.be/kaart>)

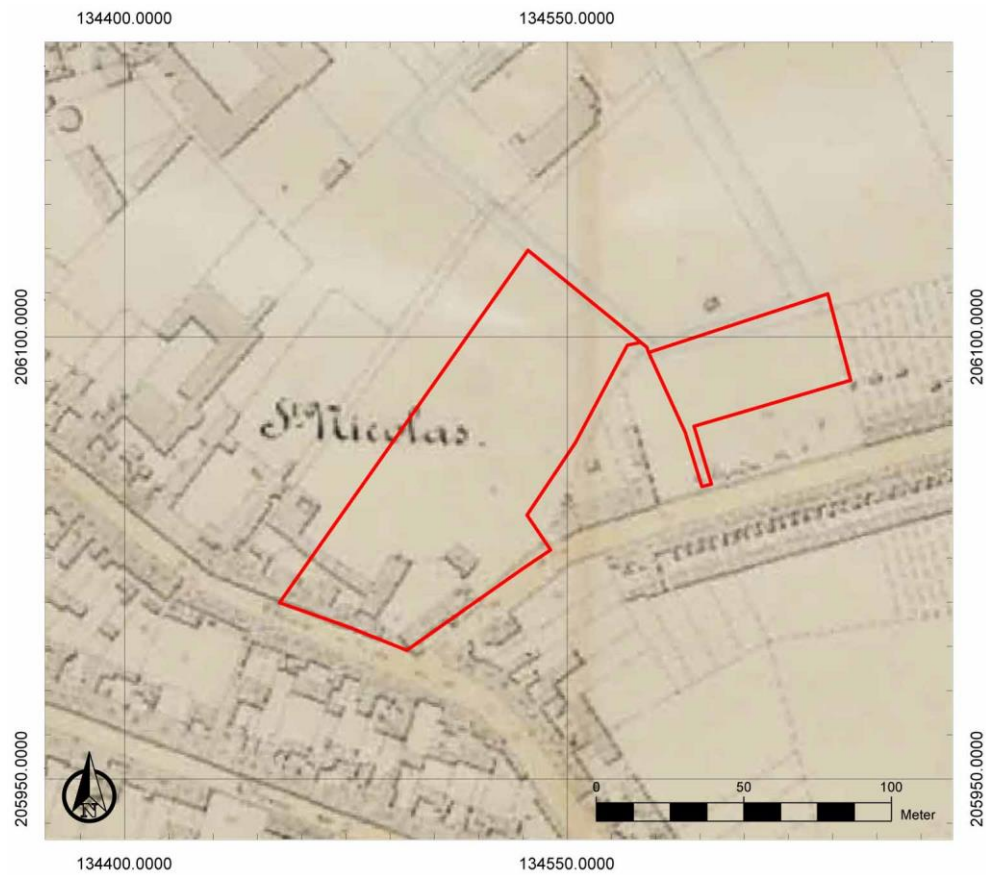
Figuur 16: Atlas der Buurtwegen met aanduiding van het onderzoeksgebied (<http://www.geopunt.be/kaart>)

De Atlas der Buurtwegen uit circa 1841 (Figuur 16) toont in het zuidwestelijke deel van het terrein nog steeds twee bouwvolumes. Pas op deze kaart is de Veldstraat te zien. Aan de straatzijde is nu echter bijkomende bebouwing te zien, ten opzichte van de voorgaande cartografische bronnen. In het oostelijke deel van het terrein is nog steeds geen bebouwing te zien.

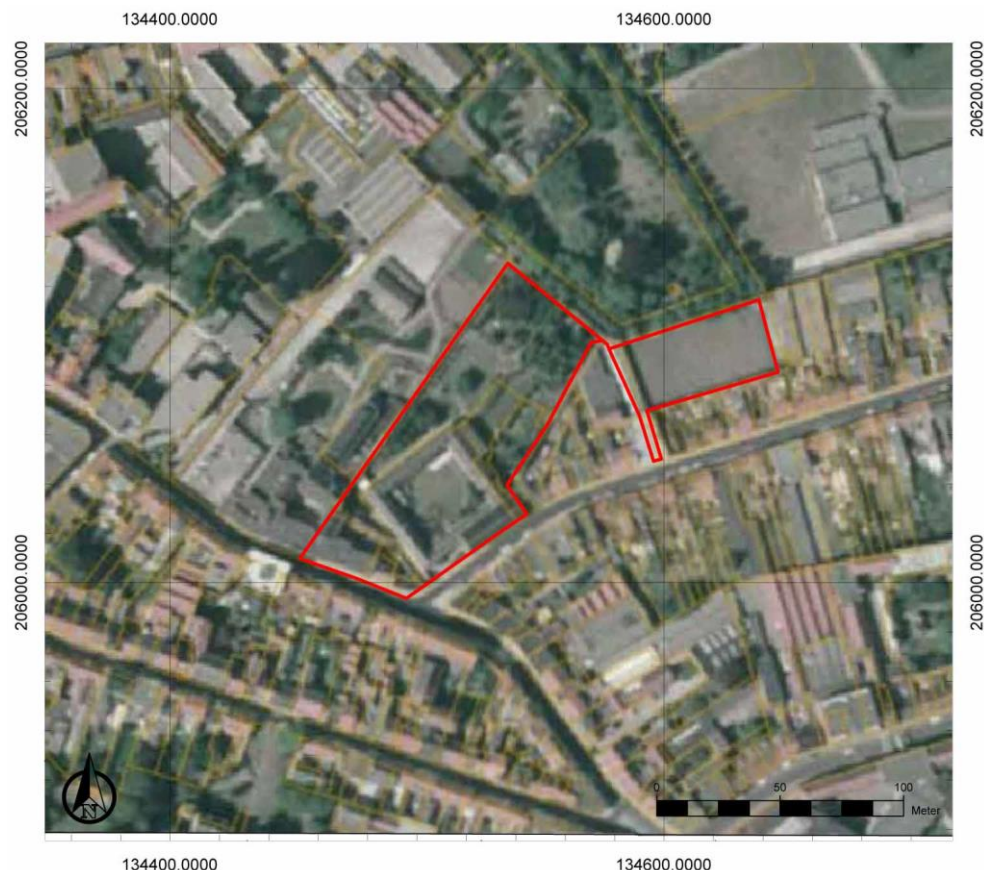
**Figuur 18:** Luchtfoto uit 1979-1990 met aanduiding van het onderzoeksgebied (<http://www.geopunt.be/kaart>)

Een luchtfoto uit 1979-1990 (Figuur 18) sluit grotendeels aan bij de situatie die te zien is op de meest recente luchtfoto. Op deze foto is te zien dat er een gebouw op vierkante plattegrond met binnentuin aanwezig is in het zuidwestelijke deel van het onderzoeksgebied. Dit gebouw is op heden nog steeds aanwezig. Er is een tuin of park met een bebost gedeelte in het noorden van het terrein. In het oosten van het onderzoeksgebied is landbouwgrond te zien. Nu is het de moestuin van het klooster.

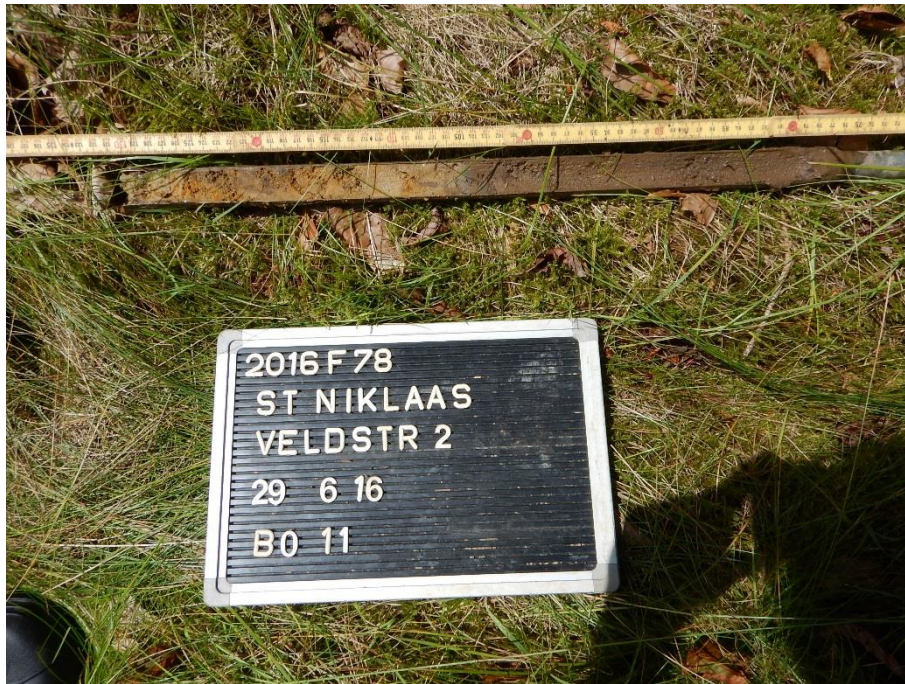
**Figuur 22: Foto van boorprofiel 11 met de Aa horizont (rechts) en de C horizont (links)**

Binnen het onderzoeksgebied bestaat de bodemopbouw ter hoogte van de moestuin (boringen 1-3) en ter hoogte van de tuin van het klooster (boringen 7-8 en 10-11) uit een Ap horizont, daaronder een Aa horizont (Figuur 22) en tot slot de C horizont. De C horizont bleek verstoord ter hoogte van boringen 2, 3 en 8. Dit verstoorde pakket heeft een dikte tussen 10 en 30 cm. Ter hoogte van boring 2 werd de aanwezigheid van een Aa1 en een Aa2 horizont vastgesteld. De aanwezigheid van een Aa horizont onder de Ap horizont geeft aan dat het terrein in de loop der tijd opgehoogd is. Uit de overgang van de lagen blijkt het om een geleidelijk proces te gaan. Het grondwaterniveau bevindt zich gemiddeld op 50 cm onder het maaiveld. De C horizont bevindt zich gemiddeld op een diepte van 70 cm tot 1,15 m onder het maaiveld. Het grondwaterniveau bevindt zich bijgevolg hoger dan de bovenzijde van de C horizont.
