ANNELEEN CASSIMAN
BOUWHISTORICUS

MOLENAARSTRAAT - SINT-ANTONIUSKAAI, GENT
PROVINCIE OOST-VLAANDEREN

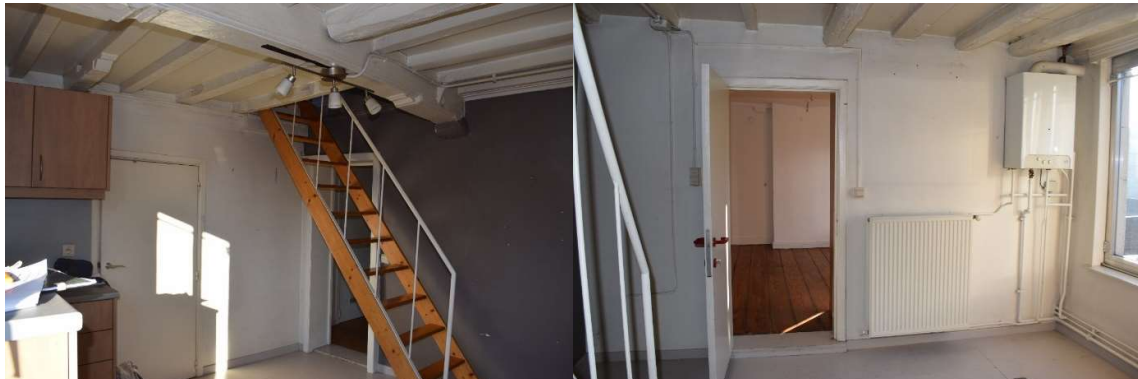
Afb. 29 Ruimte M1_R1.04: algemeen zicht naar ruimte
M1_R1.05

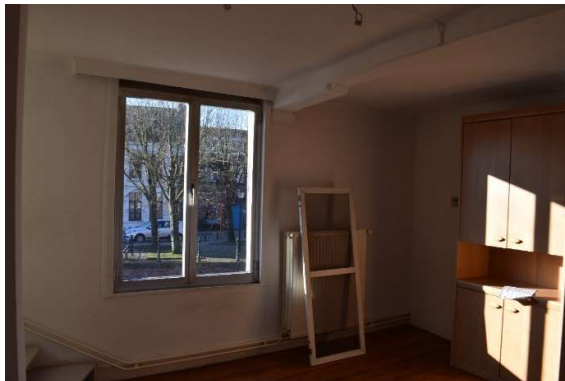
Afb. 34 Ruimte M1_R1.03: algemeen zicht

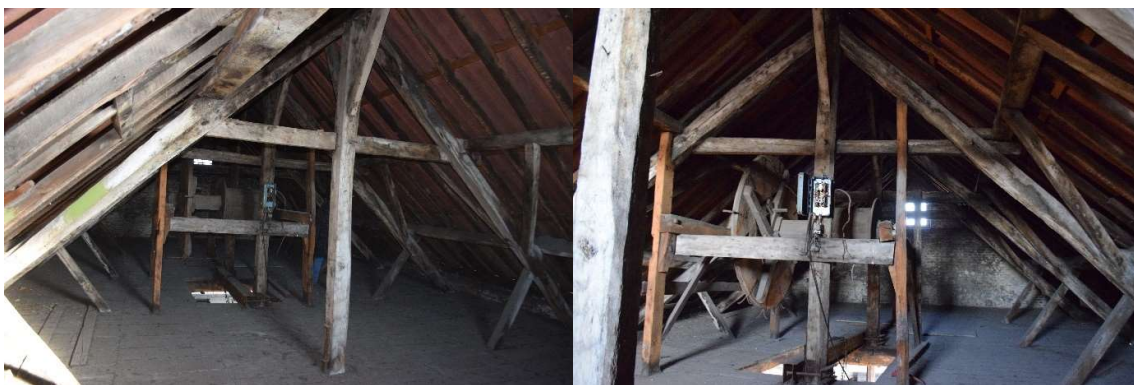
Afb. 617 M15h_R4.01: algemeen zicht
