# **Archeologienota Temse - Gasthuisstraat**

Jordi Bruggeman, Natasja Reyns en Vincent Smet

Temse  
2017

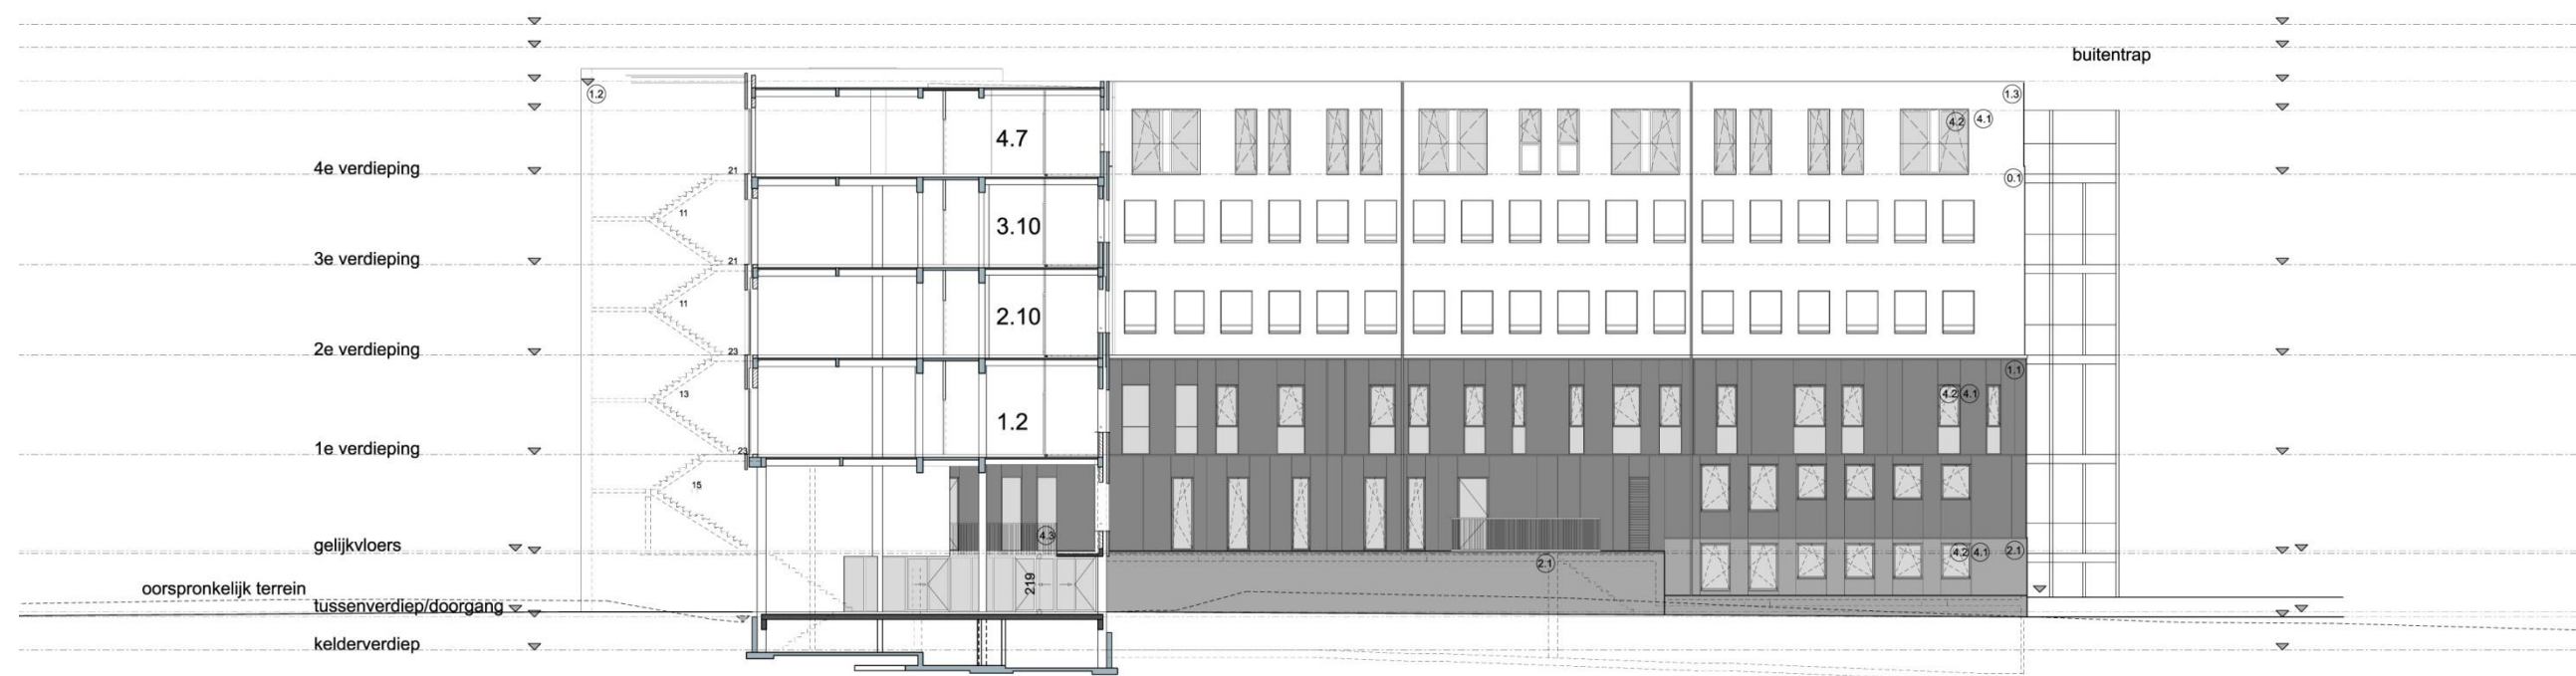
**Figuur 10: Doorsnede ontworpen toestand (AMV architecten)**

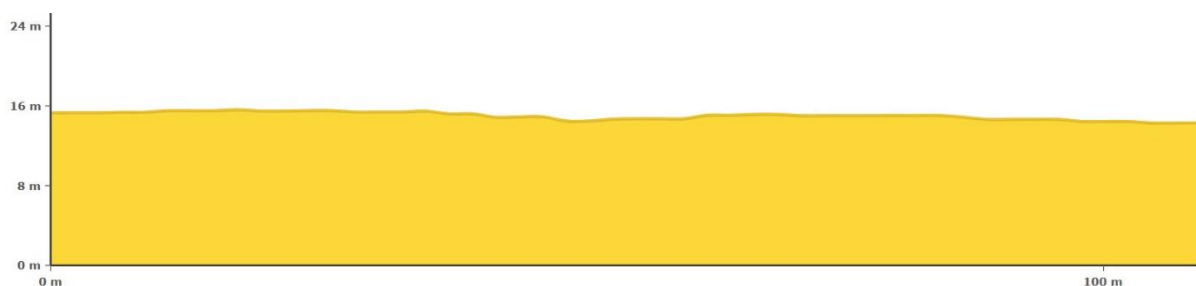
Figuur 13: Digitaal Hoogtemodel Vlaanderen II, DTM 1m, met aanduiding van het onderzoeksgebied

Figuur 14: Hoogteverloop van noordoost naar zuidwest ([www.geopunt.be/kaart](http://www.geopunt.be/kaart))

Het onderzoeksgebied ligt op de zuidelijke rand van de Wase cuesta. Het was voornamelijk tijdens het quartair dat het landschap zijn huidige uitzicht verkreeg. Vooral tijdens de koude perioden vond een sterke erosie plaats en een belangrijke uitschuring van de tertiaire lagen door rivieren. Zo ontstond een zwak golvend, laag heuvellandschap. Algemeen helt het landschap van het Waasland af naar het noordoosten toe. Het centrum van Temse is gelegen op de zuidelijke helling, die zeer steil is. Deze asymmetrische reliëfvorm wordt een cuesta genoemd.<sup>3</sup> Het terrein bevindt zich op een hoogte van ca. 14,4 tot 15,7 m TAW. Centraal is een zone dieper gelegen, in het oosten een zone hoger. De topografie helt in het algemeen af naar het zuiden toe, richting de Schelde (Figuur 13 en Figuur 14).

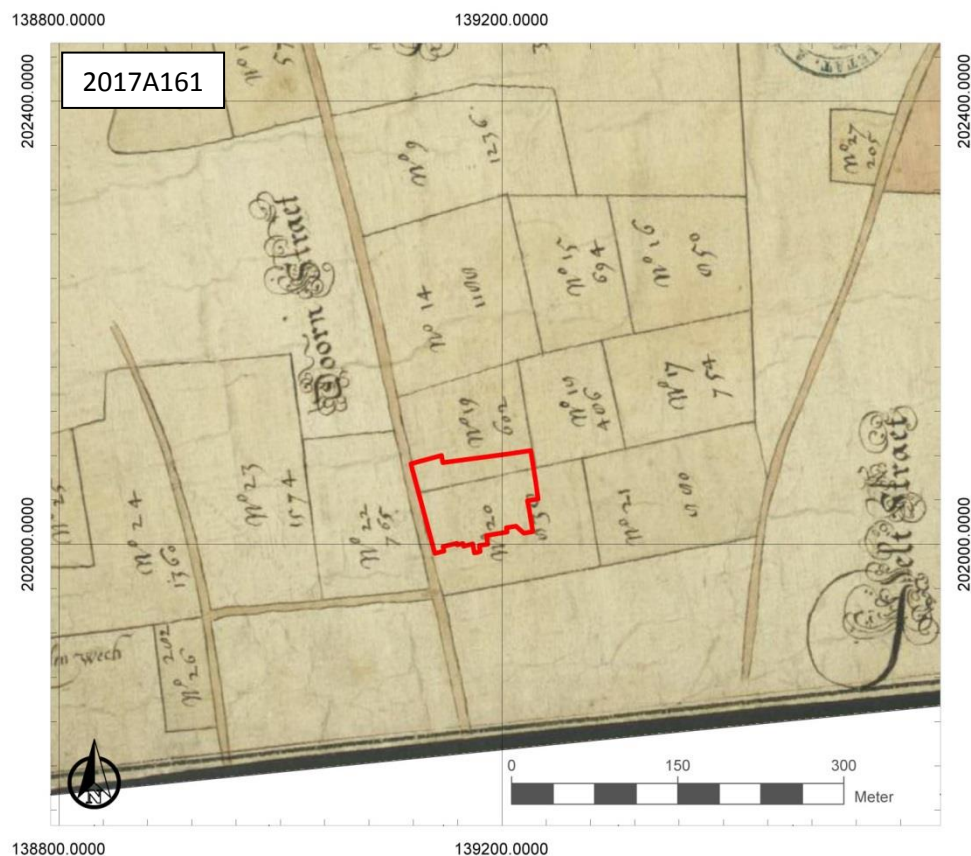
**Figuur 20: Kaarte figurative van al het land gelegen binnen de prochie van Themsche, toebehorende aan de abdy van Ste-Pieters neffens Gent, door Jeremias Semeelen (1634) (www.cartesius.be)**

Op een kaart uit 1634 (Figuur 20) is het onderzoeksgebied ingesloten tussen de Doorn Straet (huidige Gasthuisstraat) en de Veldstraat. Het onderzoeksgebied sluit aan op de eerst vermelde straat. De Doornstraat bestaat nog steeds, maar het deel van de straat ter hoogte van het onderzoeksgebied is op heden de Gasthuisstraat. Op de Kabinetskaart van de Oostenrijkse Nederlanden, opgemaakt op initiatief van graaf de Ferraris (1771-1778), is te zien dat het onderzoeksgebied in gebruik is als akkerland (Figuur 21). Het terrein is buiten het historische centrum van Temse te situeren.

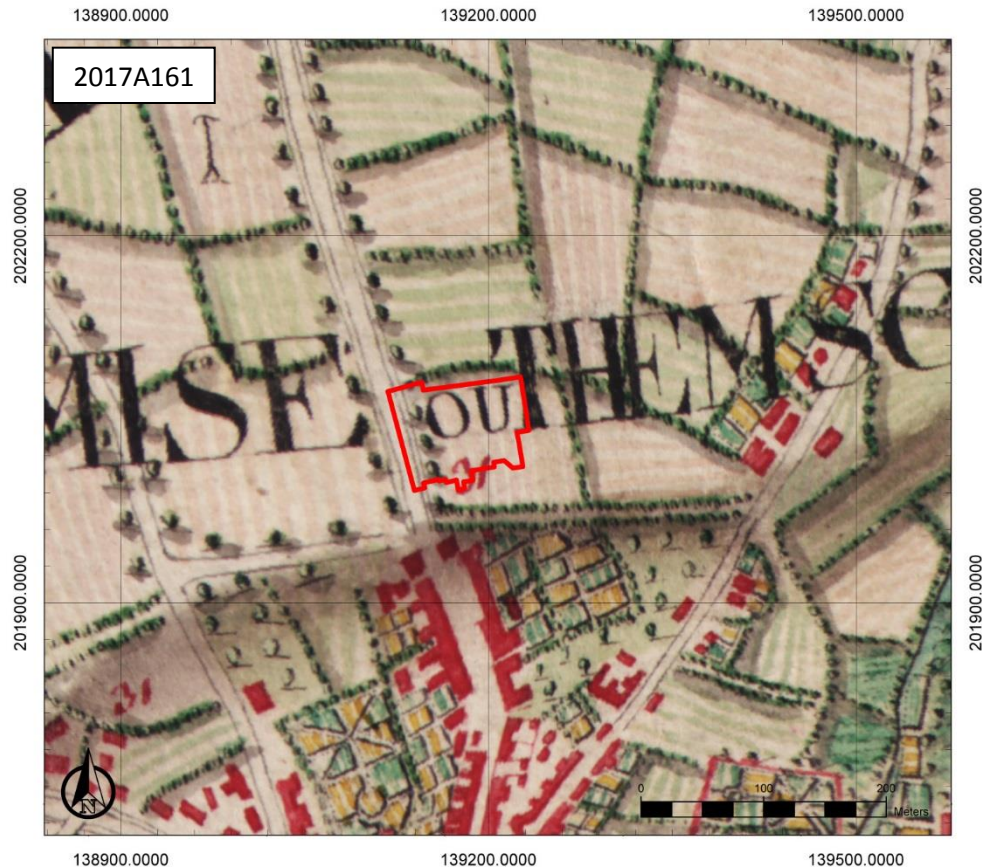
**Figuur 21: Kabinetskaart der Oostenrijkse Nederlanden met aanduiding van het onderzoeksgebied (www.geopunt.be)**

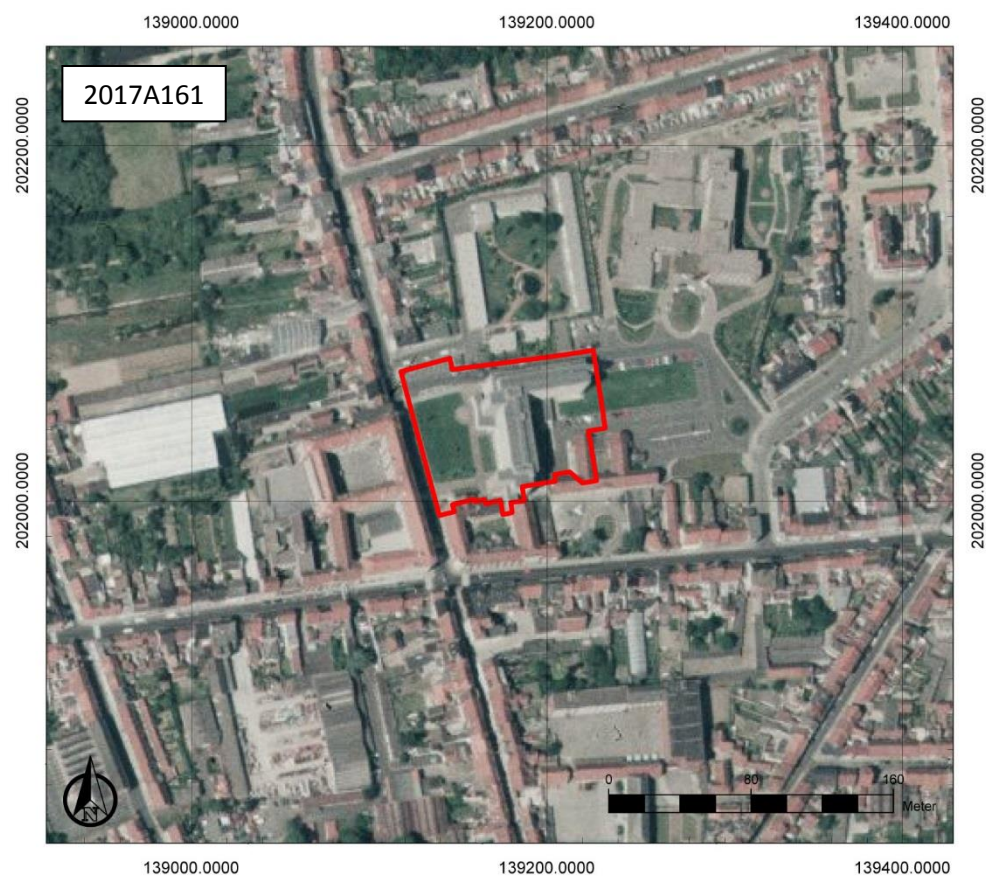
Figuur 27: Luchtfoto uit 1979-1990 met aanduiding van het onderzoeksgebied
