# ARCHEOLOGISCHE EVALUATIE VAN HET BODEMARCHIEF D.M.V. PROEFPUTTEN TER HOOGTE VAN DE BONENSTRAAT NR. 1 TE OOSTENDE (PROV. WEST-VLAANDEREN)

## NOTA VERSLAG VAN RESULTATEN

ABO Archeologische Rapporten 2180

Projectcode AOE: 2023K391

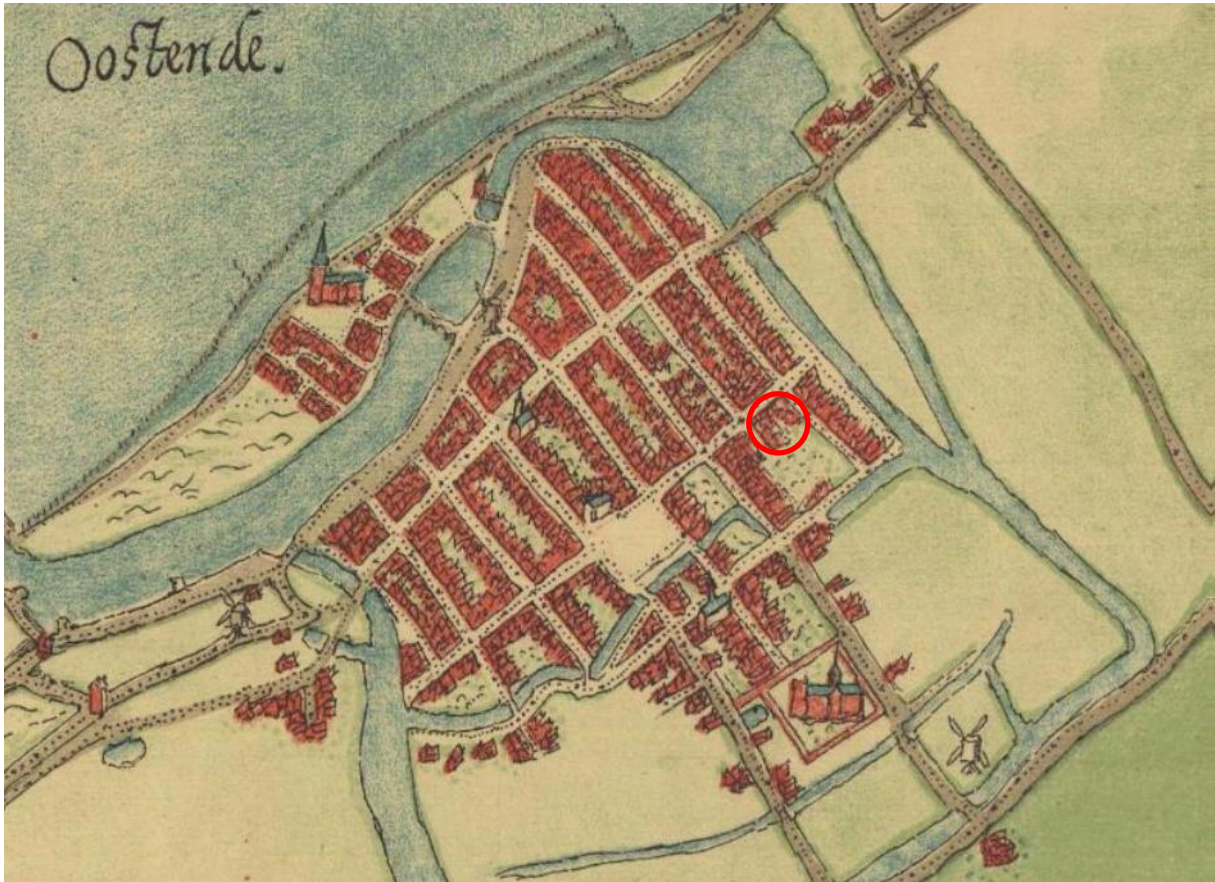
Figuur 2: Aanduiding van het studiegebied op de Deventerkaart (ca. 1562) (Archief Oostende 2020).

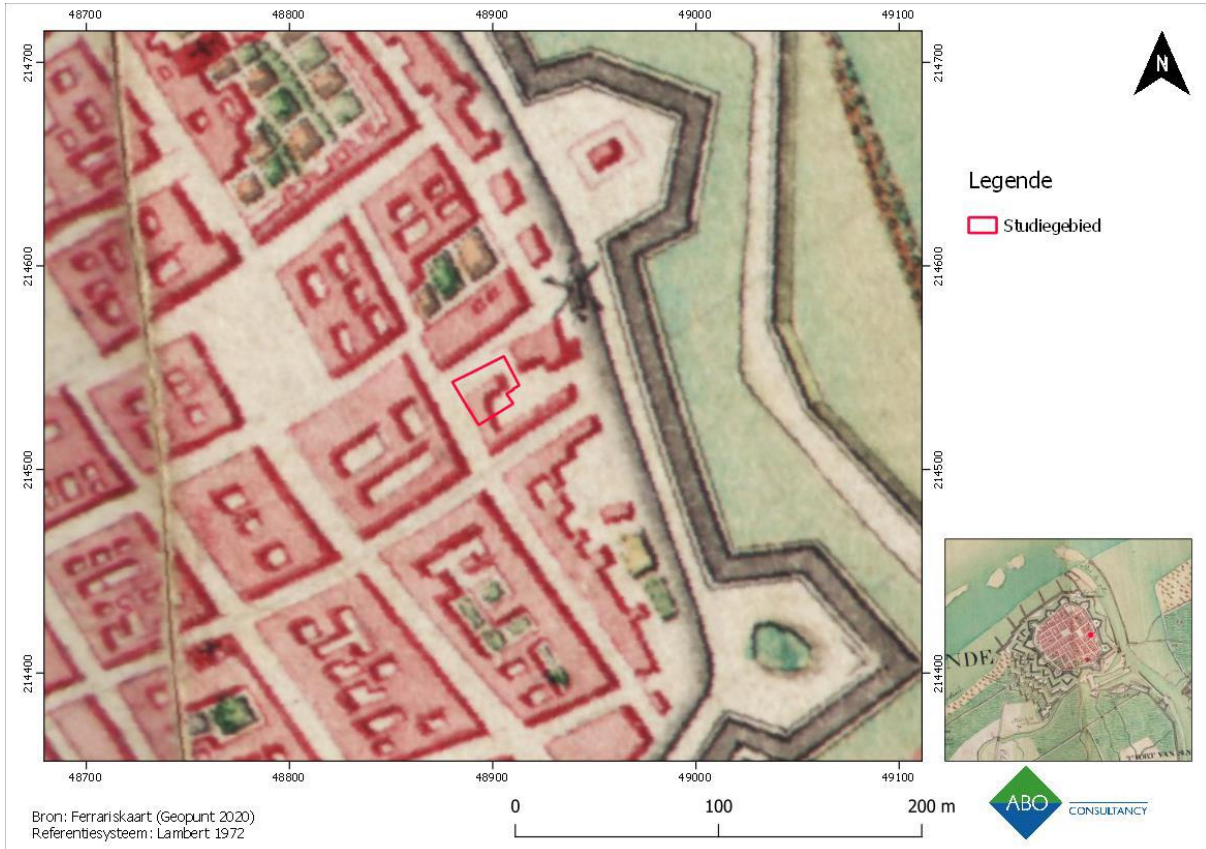
Figuur 3: Het studiegebied aangeduid op de Ferrariskaart (ca. 1777) (Geopunt 2020).

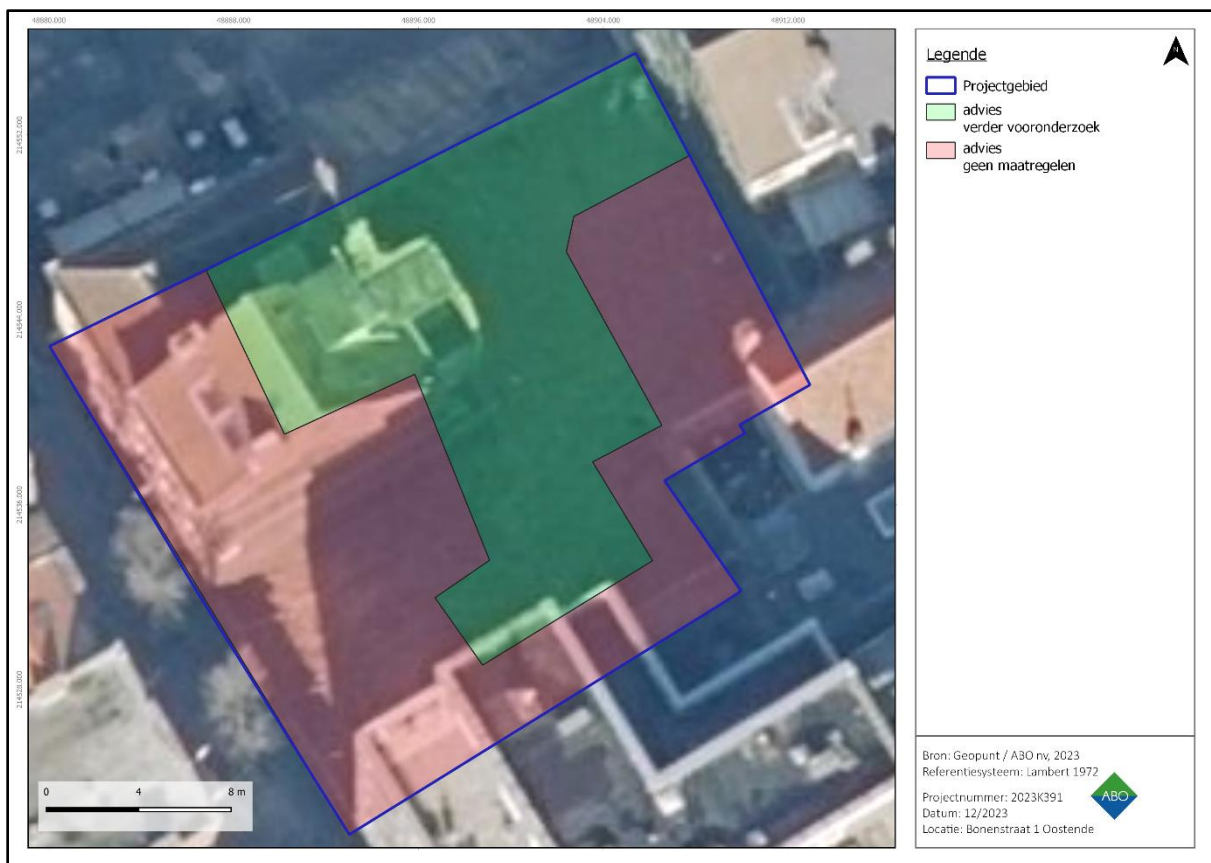
**Figuur 4: Meest recente luchtfoto met aanduiding van het onderzoeksgebied en de zone voor bijkomend vooronderzoek (rood) en zone geen maatregelen (groen).**

Zone geen verdere maatregelen (ca. 250m<sup>2</sup>/42%)

De rest van het onderzoeksgebied (ca. 200m<sup>2</sup>) zal een lagere impact (figuur 1) kennen met enkel de betonplaat (tot maximaal ca. 0,6m-mv ter hoogte van de paalhoofden) en lokale verstoringen door de paalfunderingen met een maximale diameter van ca. 0,4 tot 0,6m. Hier is de impact lager en adviseren we geen verder onderzoek, aangezien het bodemarchief hier grotendeels bewaard blijft en de werken plaatsvinden in de verstoorde toplaag (huidig verhard maaiveld).

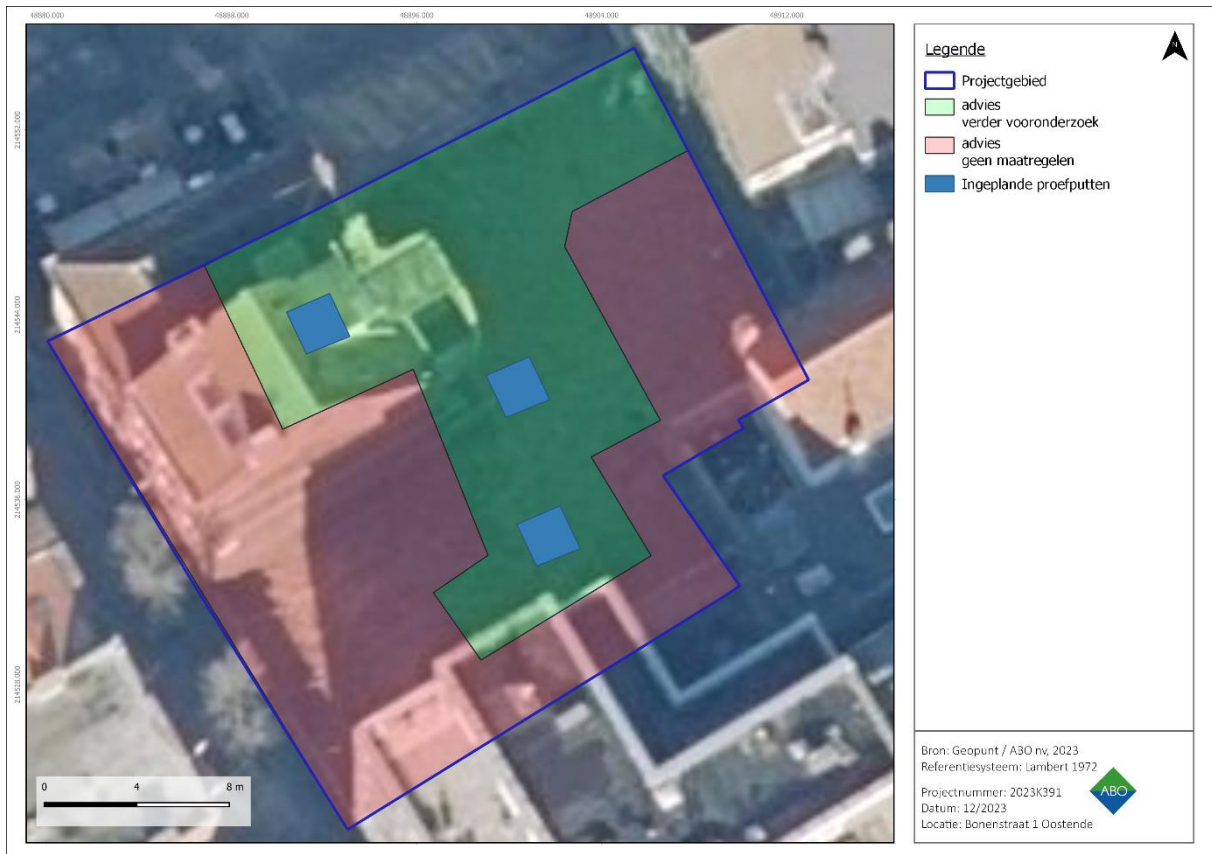
**Figuur 5: Indicatief proefputtenplan uit het Programma van Maatregelen (ABO nv 2023).**

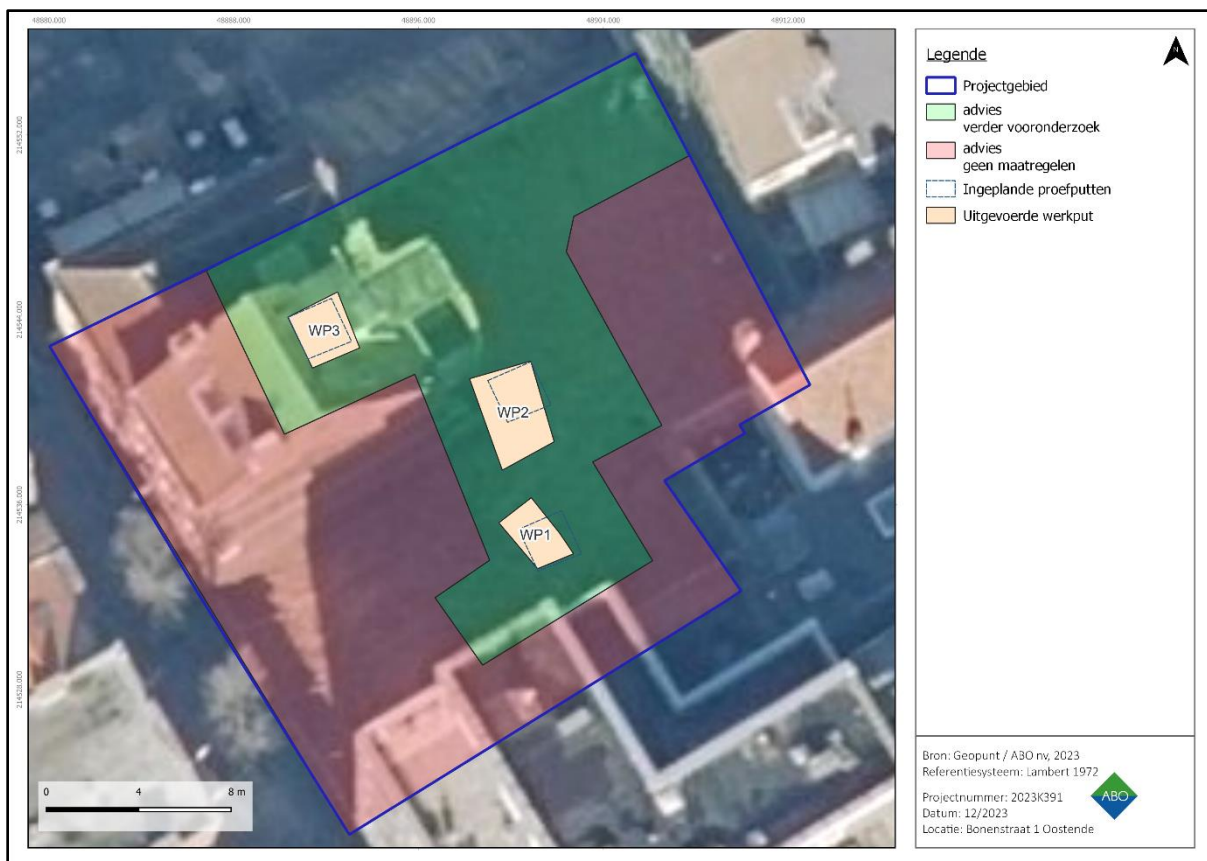
Er werden in het totaal drie proefputten aangelegd van zuid naar noord (respectievelijk werkput 1 tot en met 3).

**Figuur 6: Uitgevoerd en voorgesteld proefputtenplan (ABO nv 2023).**

De totale oppervlakte van de aangelegde proefputten bedraagt ca. 20,8m<sup>2</sup> wat overeen met een totale dekkingsgraad van 8,3 %, wat voldoende representatief is om uitspraken te doen over het onderzoeksgebied (zone geadviseerd voor verder onderzoek). Rekening houdend met de vastgestelde kelders kan uitspraak gedaan worden over 54,4% van het volledige projectgebied.

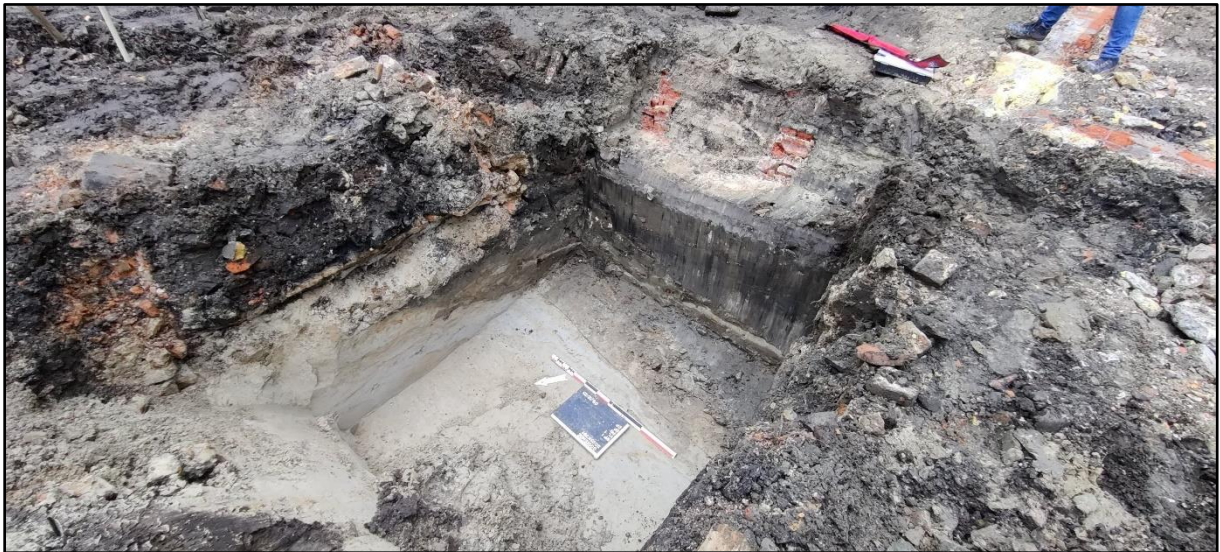
**Figuur 7: Algemeen zicht op werkput 1 vanuit het westen (ABO nv 2023).**

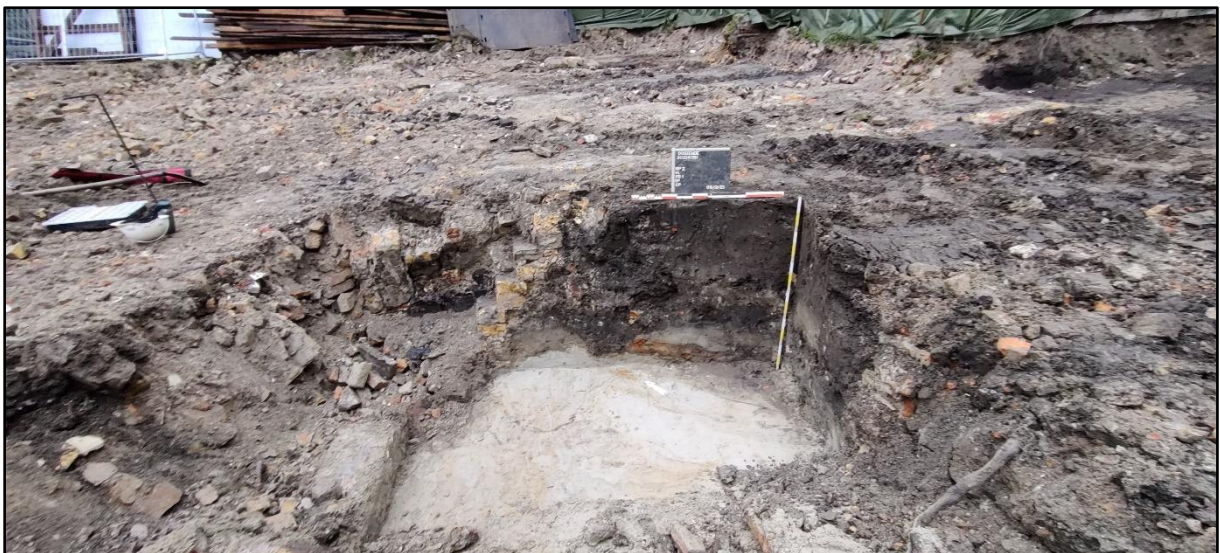
**Figuur 8: Algemeen zicht op werkput 2 vanuit het zuidwesten (ABO nv 2023).**

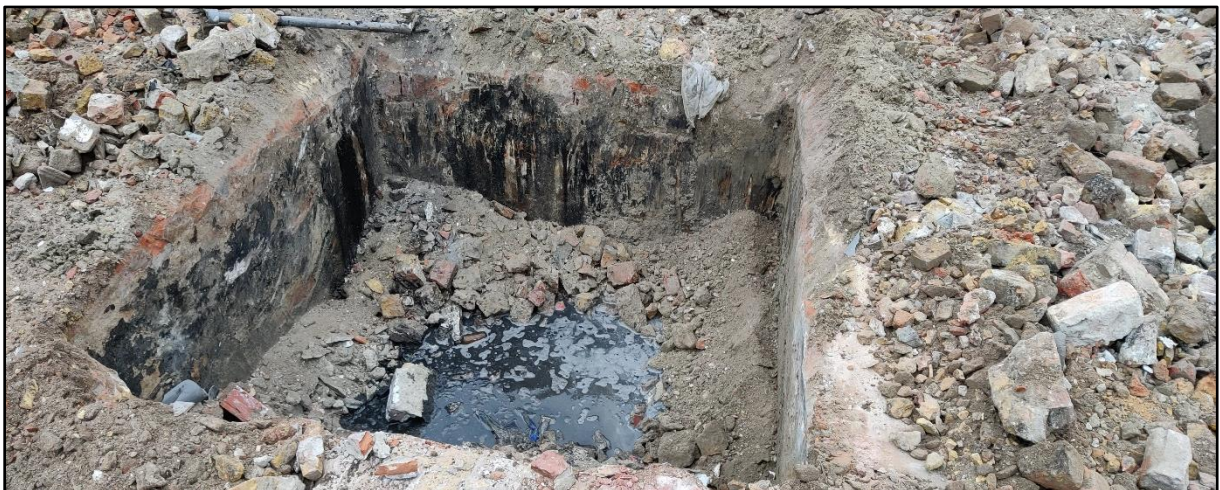
**Figuur 9: Algemeen zicht op werkput 3 (ABO nv 2023).**

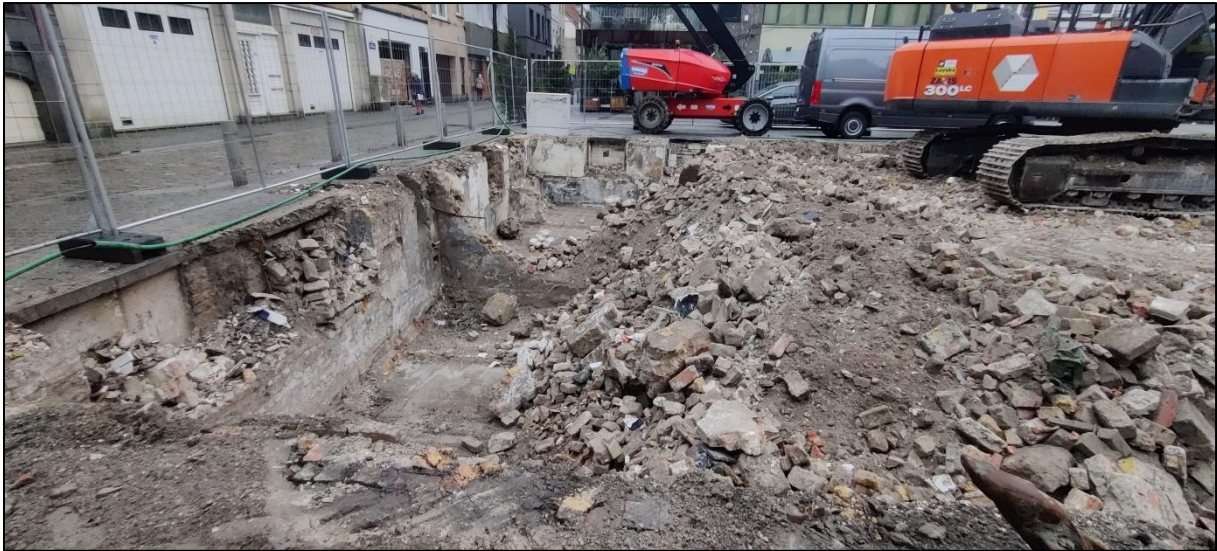
Bij aankomst op het terrein kon worden vastgesteld dat de aanwezige kelderzones veel verder reikten dan in de archeologienota werd verwacht/vastgesteld. De open en vaststelbare (funderingresten met los bouwpuin) werden opgemeten. De vastgestelde diepte van deze kelders bedroeg 2,32m TAW, 2,02m onder het maaiveld in de open structuren langs de Sint-Franciscusstraat.

Figuur 10: Aanwezigheid van kelders langs de Sint-Franciscusstraat.

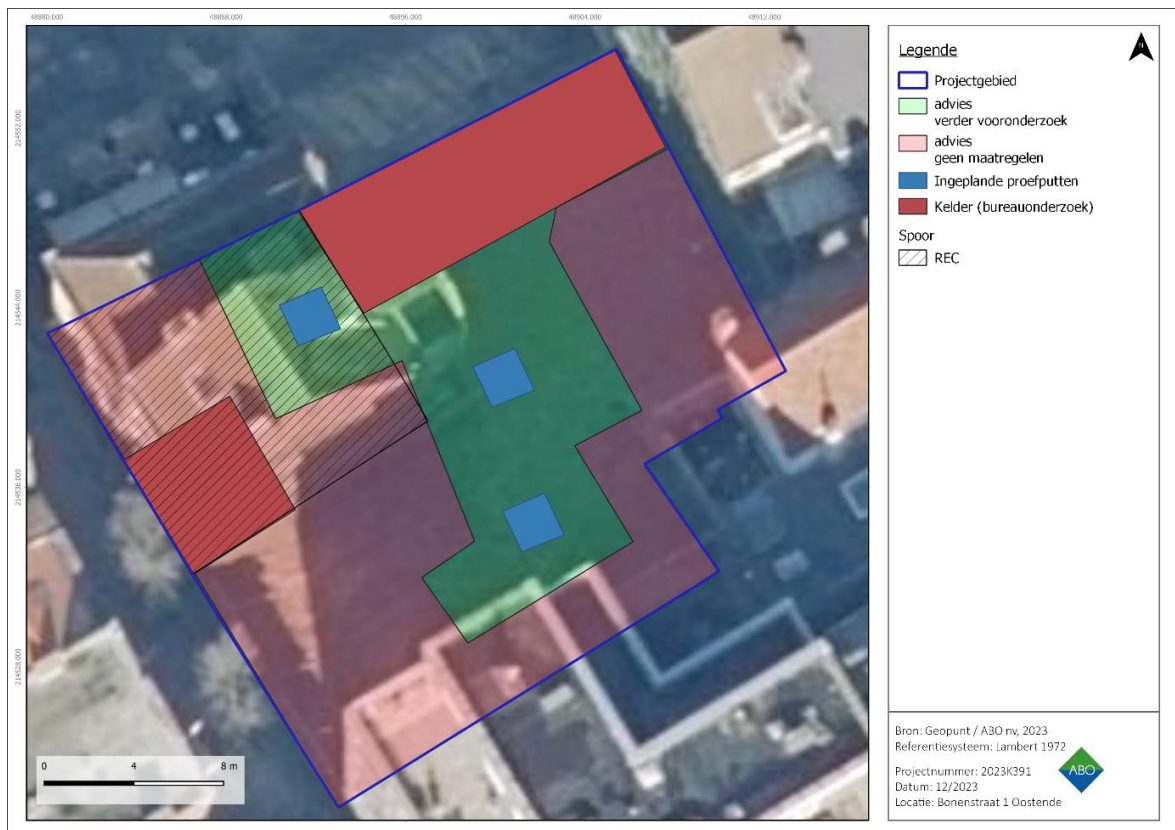
Figuur 11: Gekende en vastgestelde verstoringen (kelders) tijdens het proefputtenonderzoek.

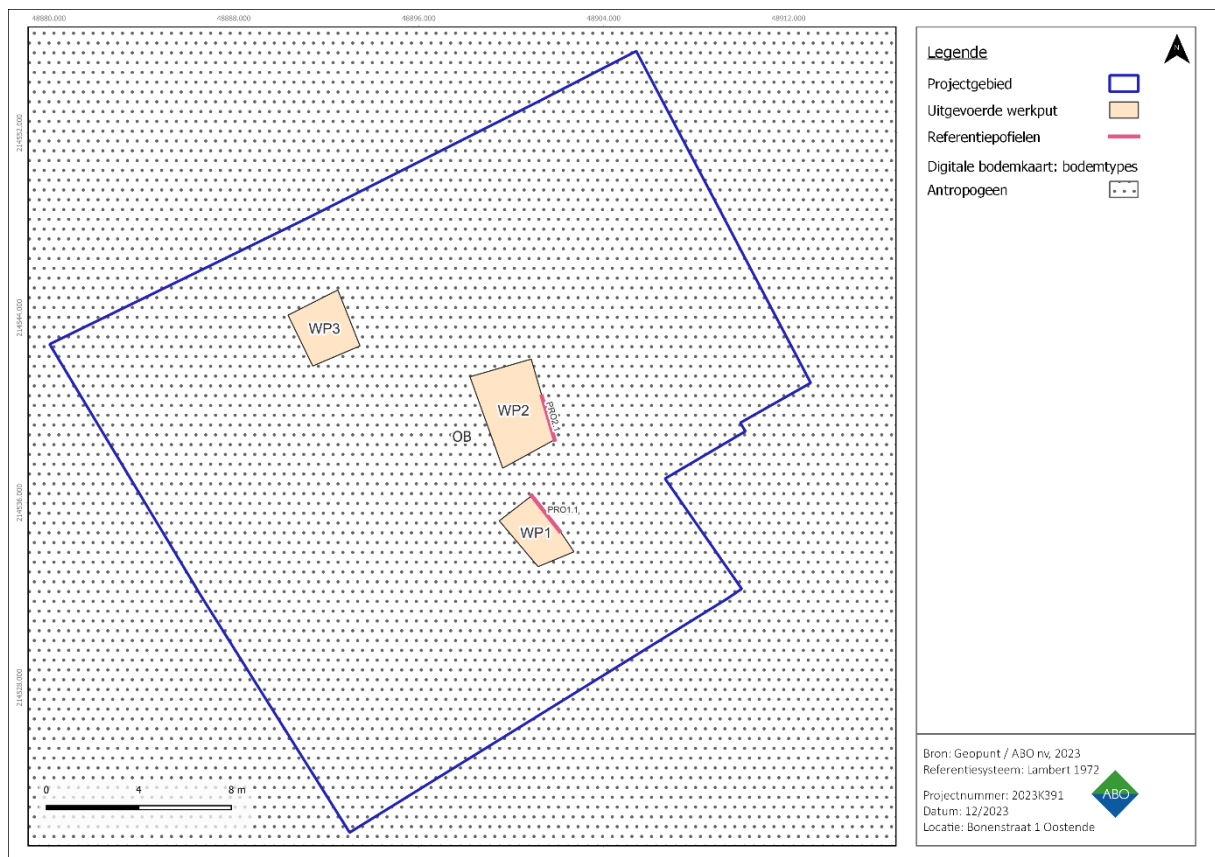
Het studiegebied bevindt zich volledig in een bebouwde zone, aangeduid als **type OB**. Hier is de bodem grotendeels bebouwd en aangetast door menselijke ingrepen. De oorspronkelijke bodemopbouw kan dan ook niet meer gekarteerd worden. Gezien het studiegebied zich in een dichtbebouwde zone in het centrum van Oostende bevindt is dit te verwachten. Bodemtype OB komt voor in de ruime regio rond het studiegebied en beslaat het volledige stadscentrum en de havenzone.

**Figuur 12: Projectgebied met werkputten en profielen weergegeven op de Digitale Bodemkaart van Vlaanderen (Geopunt 2023).**

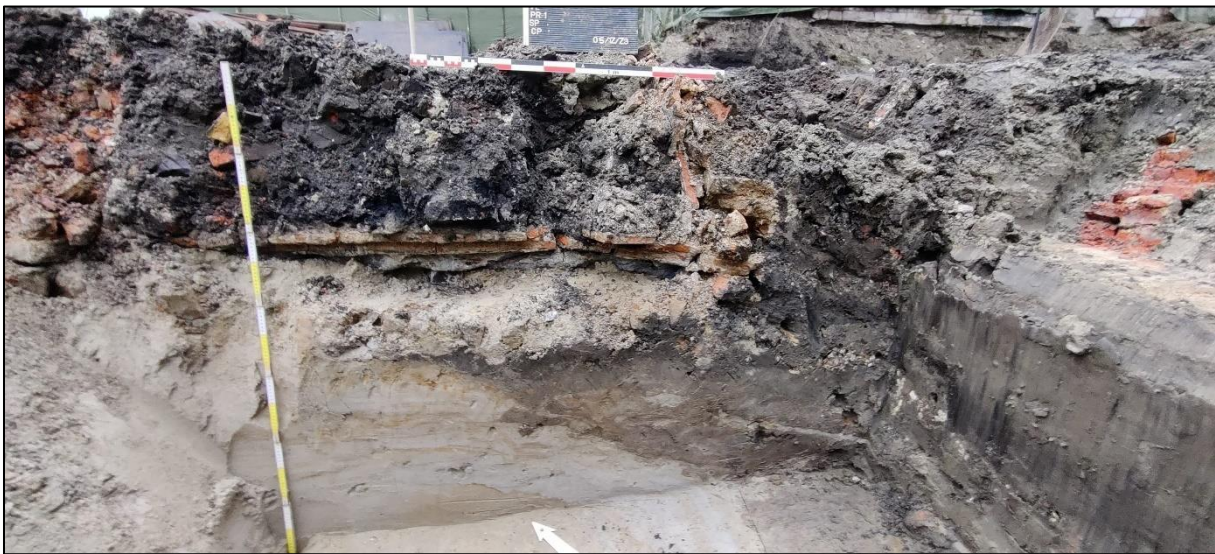
Figuur 16: Profiel 1 in werkput 1 (ABO nv 2023).

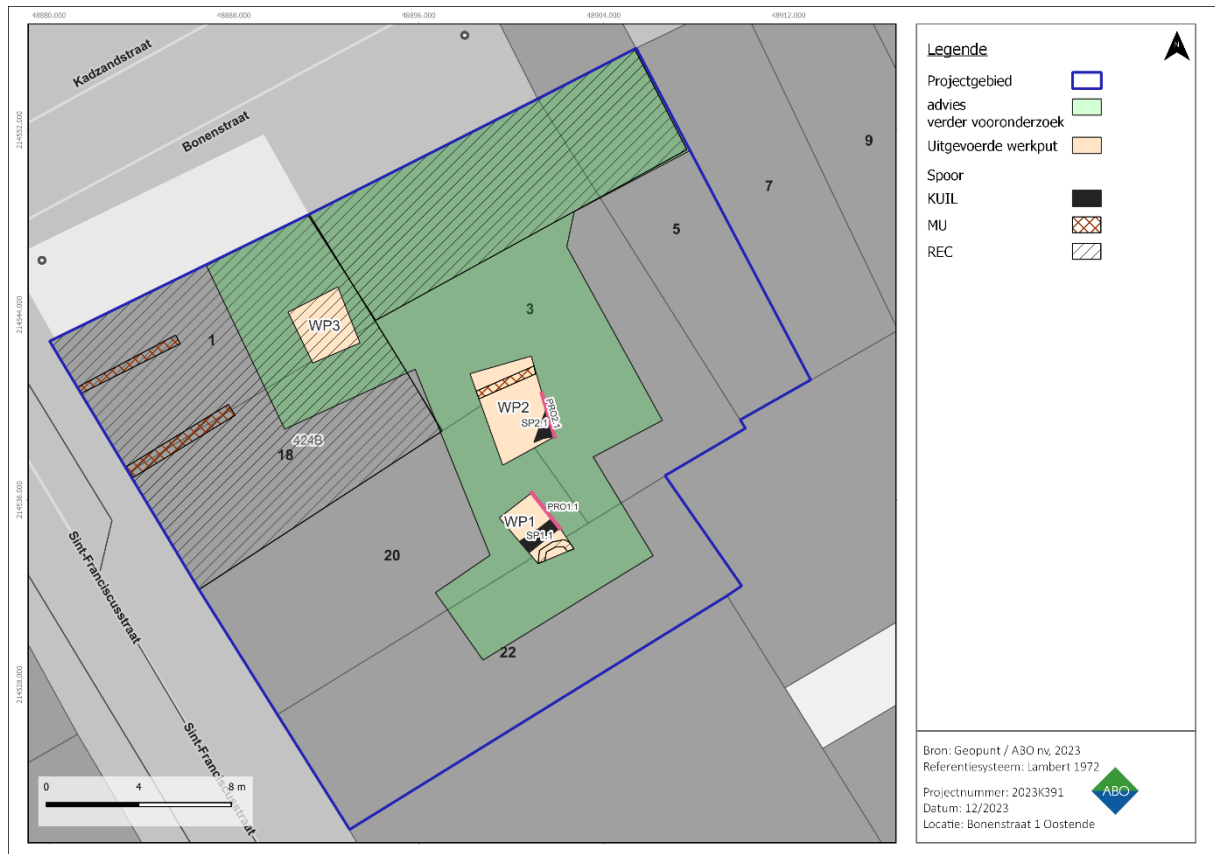
Figuur 17: Allesporenkaart met overzicht van het uitgevoerde onderzoek (ABO nv 2023).

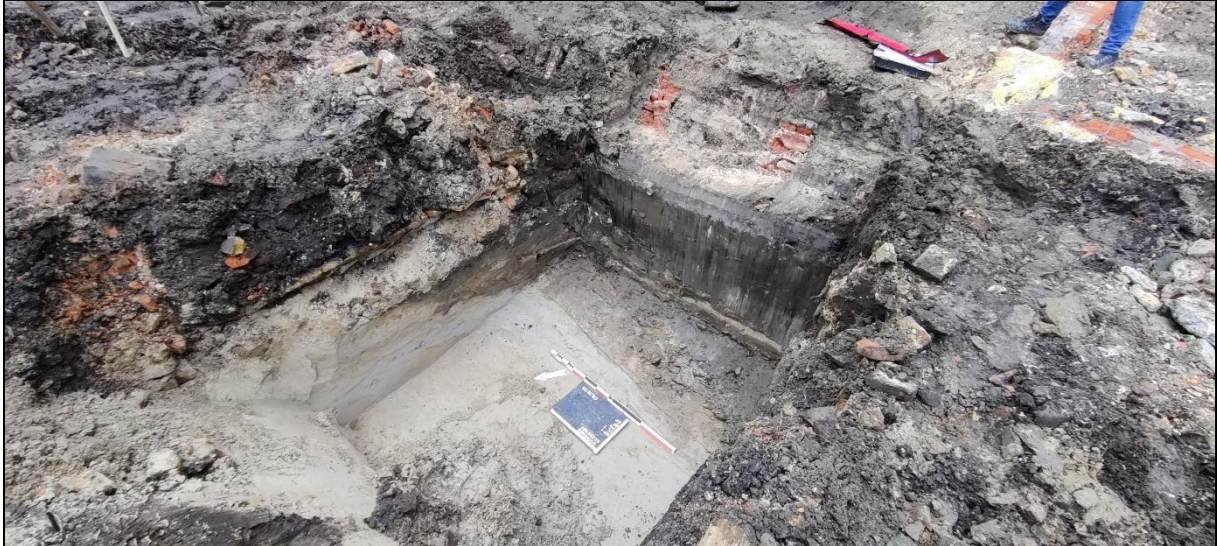
**Proefput 1** werd aanvankelijk aangelegd ter hoogte van een recente, met cement gemetste, bakstenen waterput dit tot het maaiveld reikte. Om deze te ontwijken werd de proefput iets naar het noordwesten verplaatst.

Vervolgens werd de proefput laagsgewijs verdiept tot op de moederbodem waarbij een greppel, spoor 1, in het grondvlak, op 1,4m onder het maaiveld, kon worden geregistreerd. Het betrof een vrij organische greppel, met fragmenten baksteen, bot en hout in de vulling. Middels een verdiept profielputje kon worden vastgesteld dat de aangetroffen greppel nog ondiep onder het aangelegde vlak bewaard was. Op de GRB-kaart (zie Figuur 17) ligt deze greppel ter hoogte van de huidige perceelsgrens, die mogelijk teruggaat op een oudere grens. Dit kon op basis van de beschikbare kaarten echter niet geverifieerd worden. Op de oudere kaarten zijn woonblokken, maar geen percelen aangeduid.

**Figuur 18: Overzichtsfoto van het aangelegde vlak en profiel in proefput 1 (ABO nv 2023).**

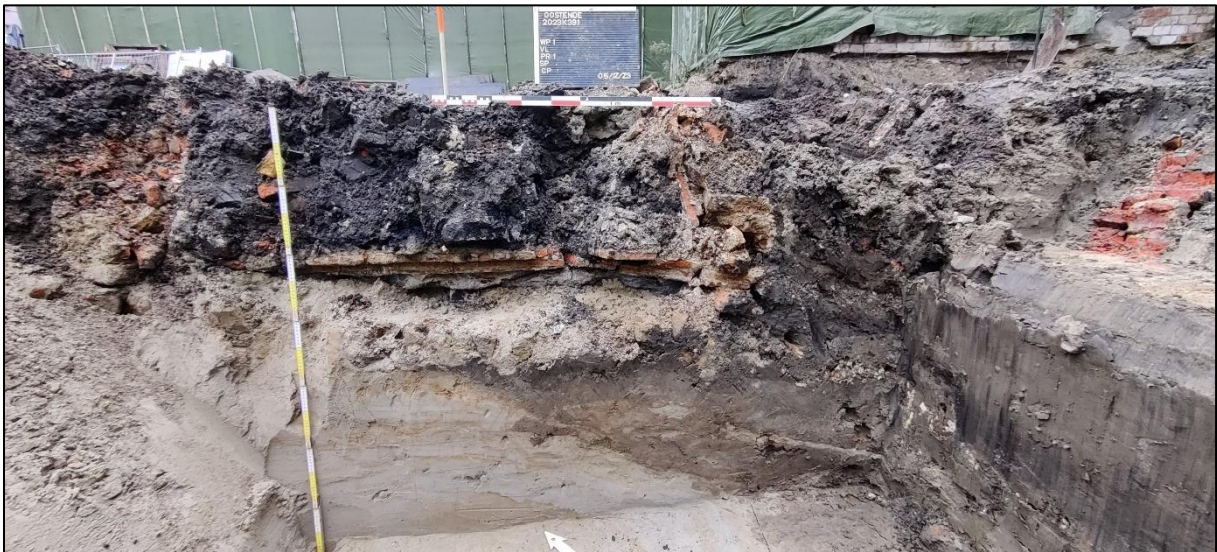
Als referentieprofiel werd gekozen voor de noordoostelijke wand van de profielput (Foto: Figuur 19 en tekening: Figuur 20). In dit profiel is de greppel ( Figuur 20, laag 5) duidelijk herkenbaar evenals sporen van latere bebouwing in de vorm van een stabilisatie (laag 4) en fundering/vloertje (laag 3) met bijhorende opvulling (laag 1). Laag 2 betreft een latere verstoring die vermoedelijk met de bouw van de gemetste waterput kan worden gelinkt.

**Figuur 19: Foto van het referentieprofiel in proefput 1 (ABO nv 2023).**

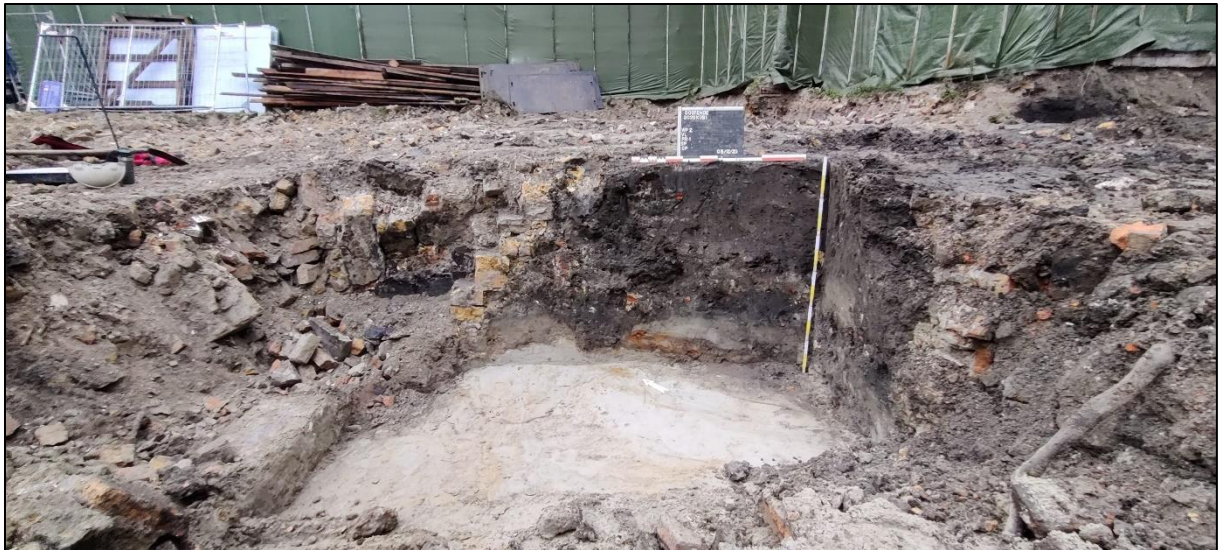
Ook **proefput 2** werd aanvankelijk aangelegd op een recente bakstenen structuur. Het betrof hier de fundering en kelder van de recent gesloopte bebouwing met ingestort los puin van de sloop. De proefput werd vervolgens in zuidoostelijke richting uitgebreid.

In proefput 2 werd, in analogie met proefput 1, een vlak aangelegd op de moederbodem, vlak 1. Ook hier werd op het aangelegde vlak, op 1,20m onder het maaiveld, een spoor deels aangesneden (spoor 2). Het betrof een organisch aangerijkt spoor met baksteenfragmenten in de vulling. Het is niet duidelijk of het om een greppel of kuil gaat. In het referentieprofiel loopt het door in laag 8 (zie Figuur 23, laag 8 en *infra*).

Figuur 21: Overzicht op het vlak en profiel van proefput 2 (ABO nv 2023).

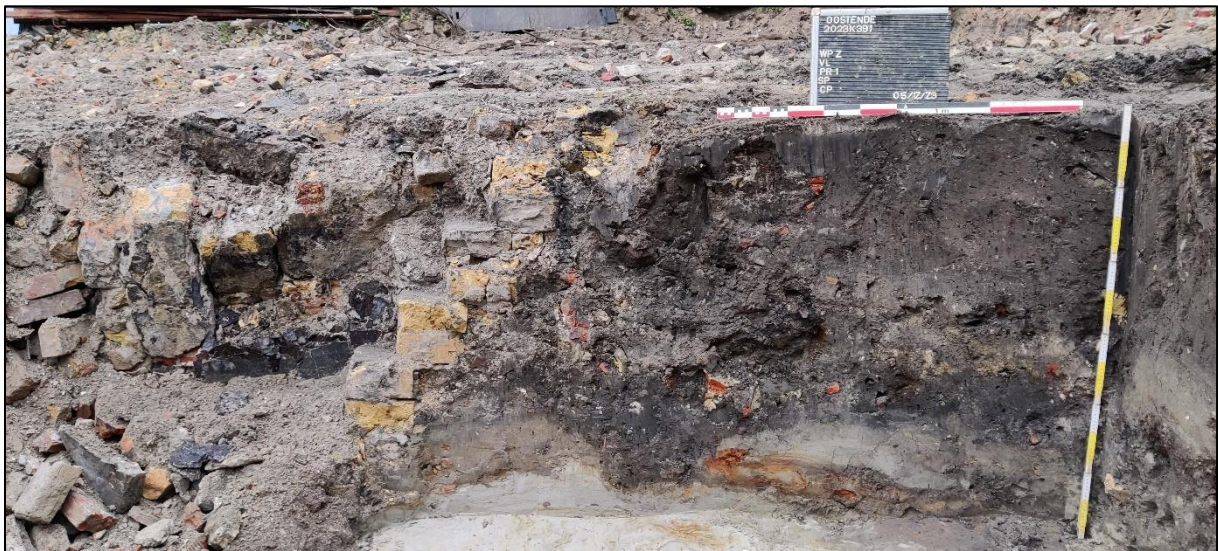
Als referentieprofiel werd in proefput 2 gekozen voor de oostelijke wand. De noordelijke en westelijke wanden waren sterk verstoord met recente funderingen en bouwpuin.

Figuur 22: Foto van het profiel van proefput 2 (ABO nv 2023).

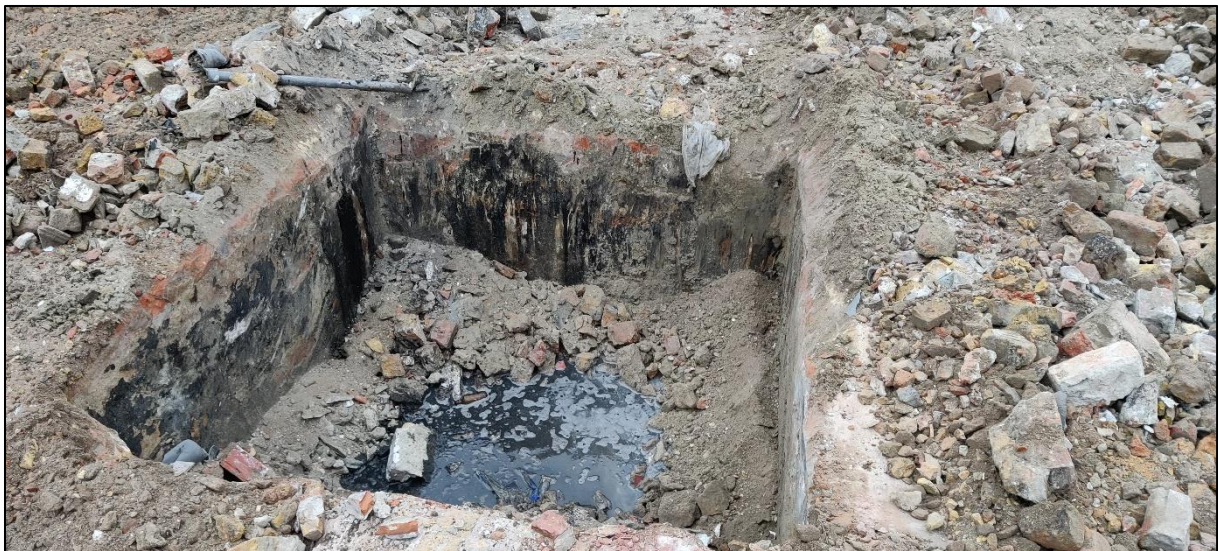
**Proefput 3**, tenslotte, bevond zich in een kelderzone met 20<sup>ste</sup>-eeuws afval. Het gaat vermoedelijk om een beerput uit dezelfde periode. De wanden van de beerput bestond uit industriële bakstenen versterkt met cement. Bij de aanleg stortte de vulling in en werden de wanden van deze constructie zichtbaar. Het gaat met vrij grote zekerheid om een onderdeel van de kelders van de recent gesloopte bebouwing. De aanwezige kelderstructuren zijn aanzienlijk ruimer dan in de bureaustudie kon worden aangetoond.

Vanwege het recente en sterk verstoorde karakter van deze context werden geen archeologische vlakken of profielen aangelegd noch geregistreerd. Proefput 3 illustreert enkel de sterke verstoring in deze zone.

Figuur 24: Overzichtsfoto van proefput 3 (ABO nv 2023).
