Damburgstraat te Bocholt

Landschappelijk booronderzoek en
proefsleuvenonderzoek

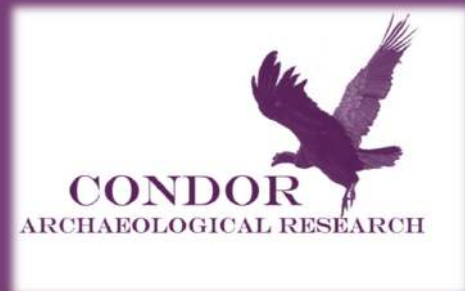
T. Deville en S. Houbrechts
