NOTA Aquafinproject 22.483 (Beekstraat, Visser) Te Erpe-Mere (Oost-Vlaanderen)

ADEDE Archeologisch Rapport 1152 - 2024

VERSLAG VAN RESULTATEN

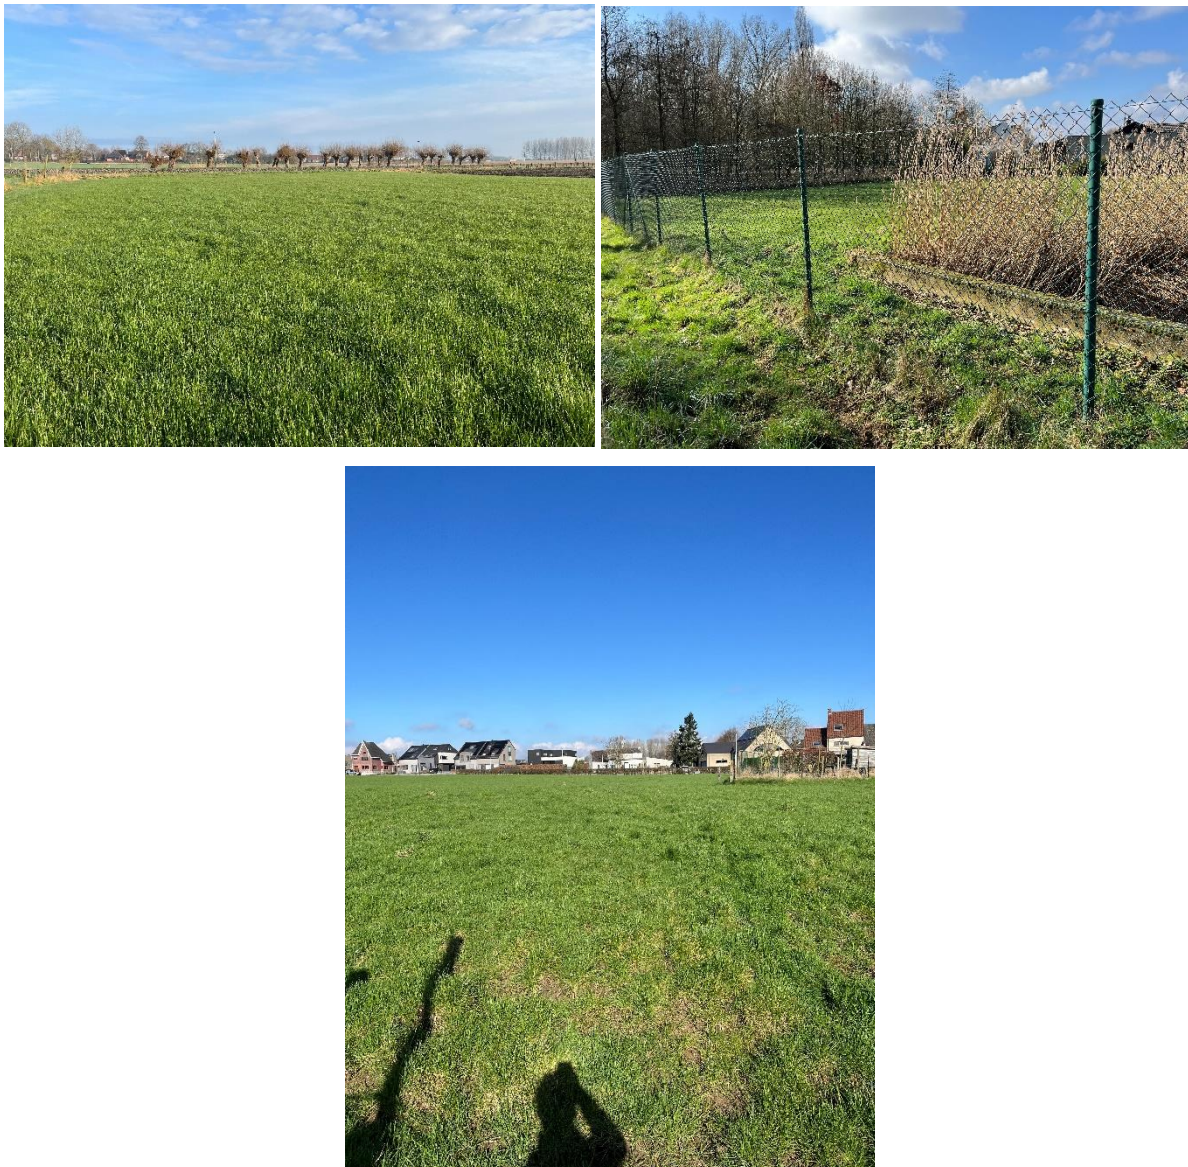
Figuur 4. Zicht op het terrein voor grondverbetering (linksboven), het bestaande retentiebekken (rechtsboven) en het terrein voor het nieuwe bufferbekken (onder).

Het archeologisch vooronderzoek diende uitgevoerd te worden binnen een onderzoeksgebied dat gelegen is aan de Beekstraat en de Visser te Erpe-Mere in de provincie Oost-Vlaanderen (Figuur 1-Figuur 3). Het onderzoeksgebied bevindt zich op een korte afstand ten westen van het centrum van Mere en op een grotere afstand ten zuidwesten van het centrum van Erpe. Het totale projectgebied is ca. 23.411 m² groot en omvat openbare wegenis, een retentiebekken en landbouwgrond. De zones die in het kader van dit landschappelijk bodemonderzoek moeten onderzocht worden, zijn samen ca. 13.649 m² groot en bestaan uit akkerland, weides en een bestaand retentiebekken (Figuur 4).

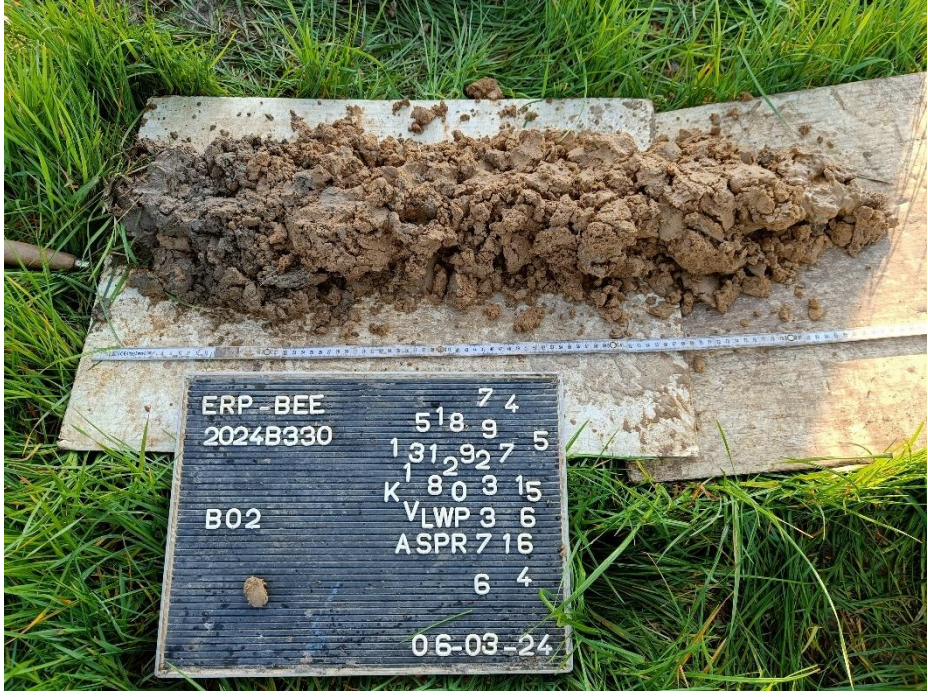
35-50 cm -mv: AC 50-120 cm -mv: Cg	Donker bruingrijze en lichtbruin gevlekte overgangshorizont, zandleem Lichtbruine moederbodem, zandleem
BP 2

0-20 cm -mv: Ap 20-95 cm -mv: C	Donker bruingrijze ploeglaag, zandleem Lichtbruine moederbodem, zandleem
BP 13

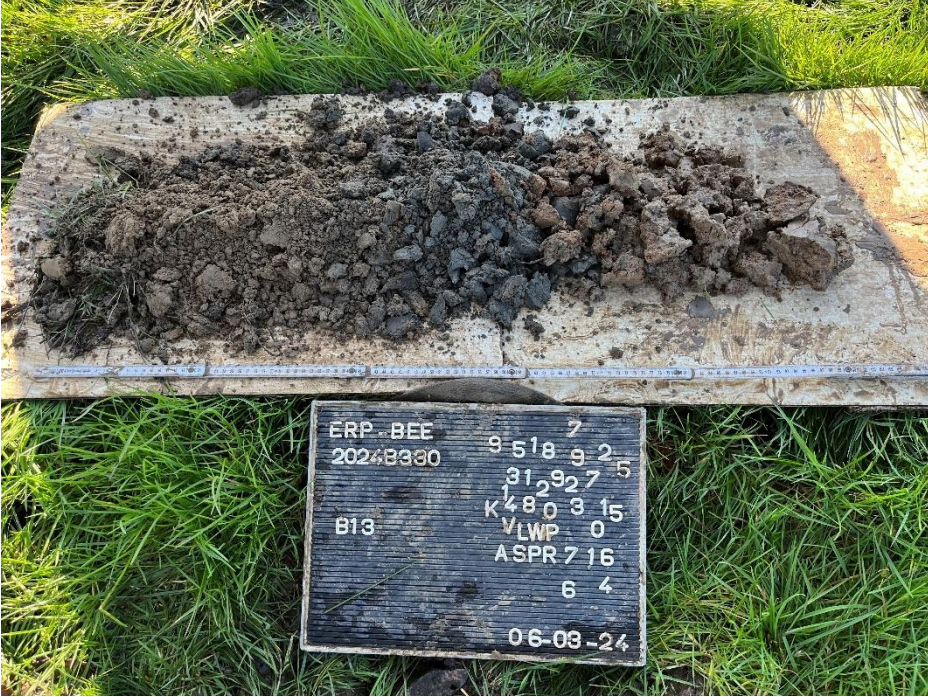
0-45 cm -mv: Ap1 45-65 cm -mv: Ap2 65-100 cm -mv: C	Donker bruingrijze ploeglaag, zandleem Donkergrijze ploeglaag, zandleem Bruine moederbodem, zandleem

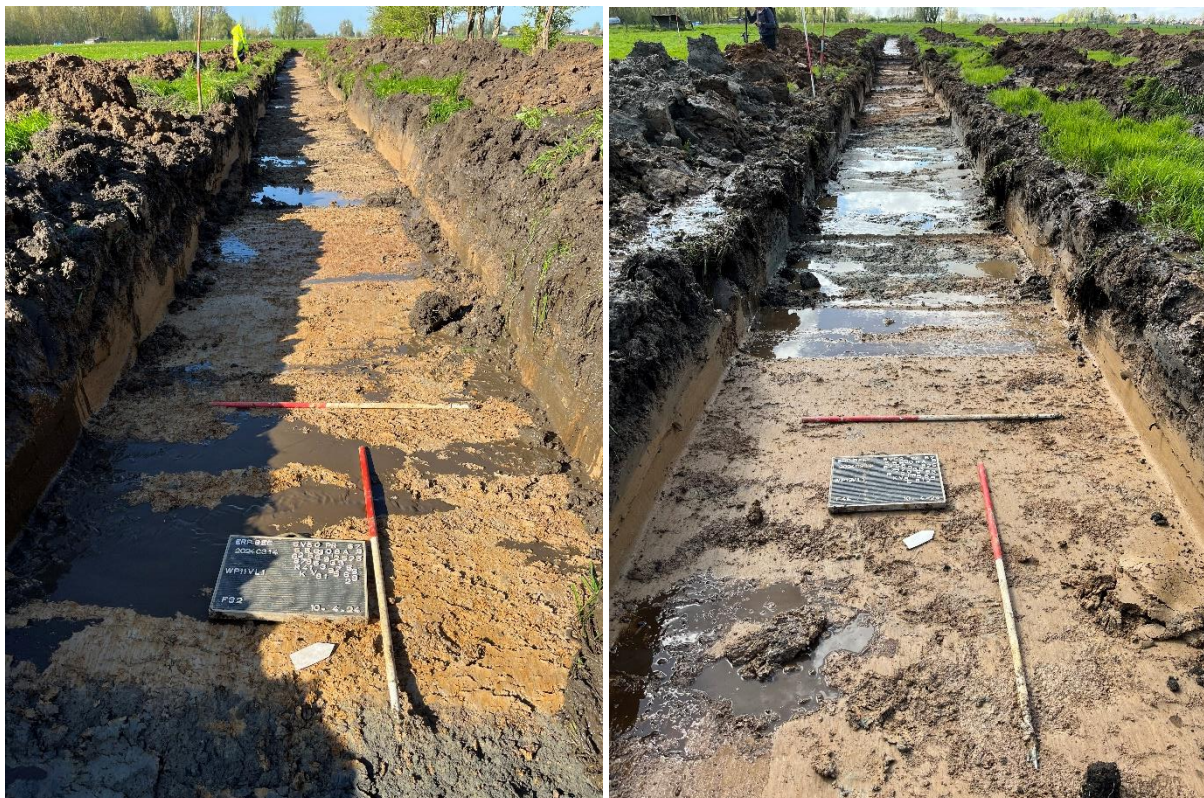
Figuur 54. Voorbeeld van instromend grondwater uit de ploeglaag in werkputten 11 (links) en 13 (rechts).

Door de grote regenval de afgelopen maanden was de ondergrond waterverzadigd, wat als gevolg had dat in de werkputten in de lagergelegen, nattere zones soms water uit de bovenliggende ploeglaag het vlak al snel op liep (Figuur 54). Dit zorgde er bovendien voor dat de grond van de bovenlaag vaak terug de sleuf in gleeed en dit niet voor elke overzichtsfoto opnieuw kon opgekuist worden. Na verloop van tijd stonden eerder aangelegde proefsleuven soms zelfs volledig onder water (Figuur 55).

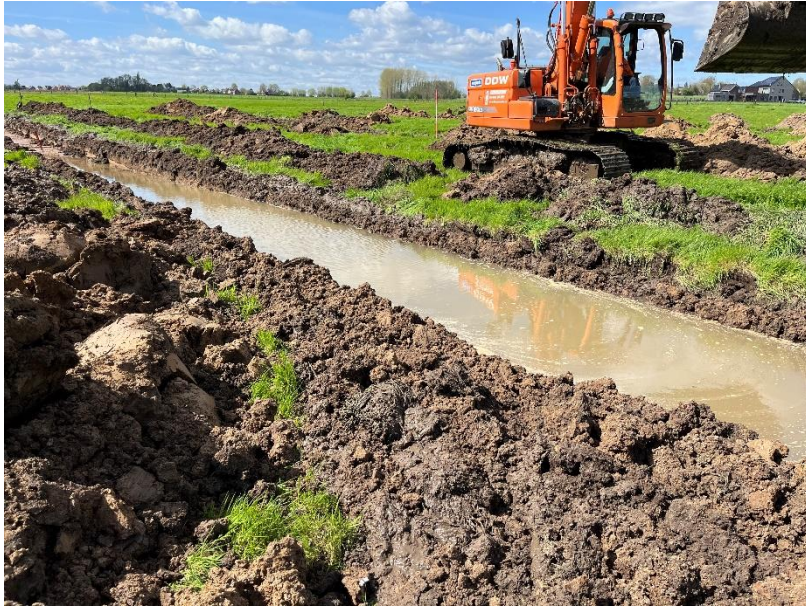
Figuur 55. Voorbeeld van een ondergelopen proefsleuf.

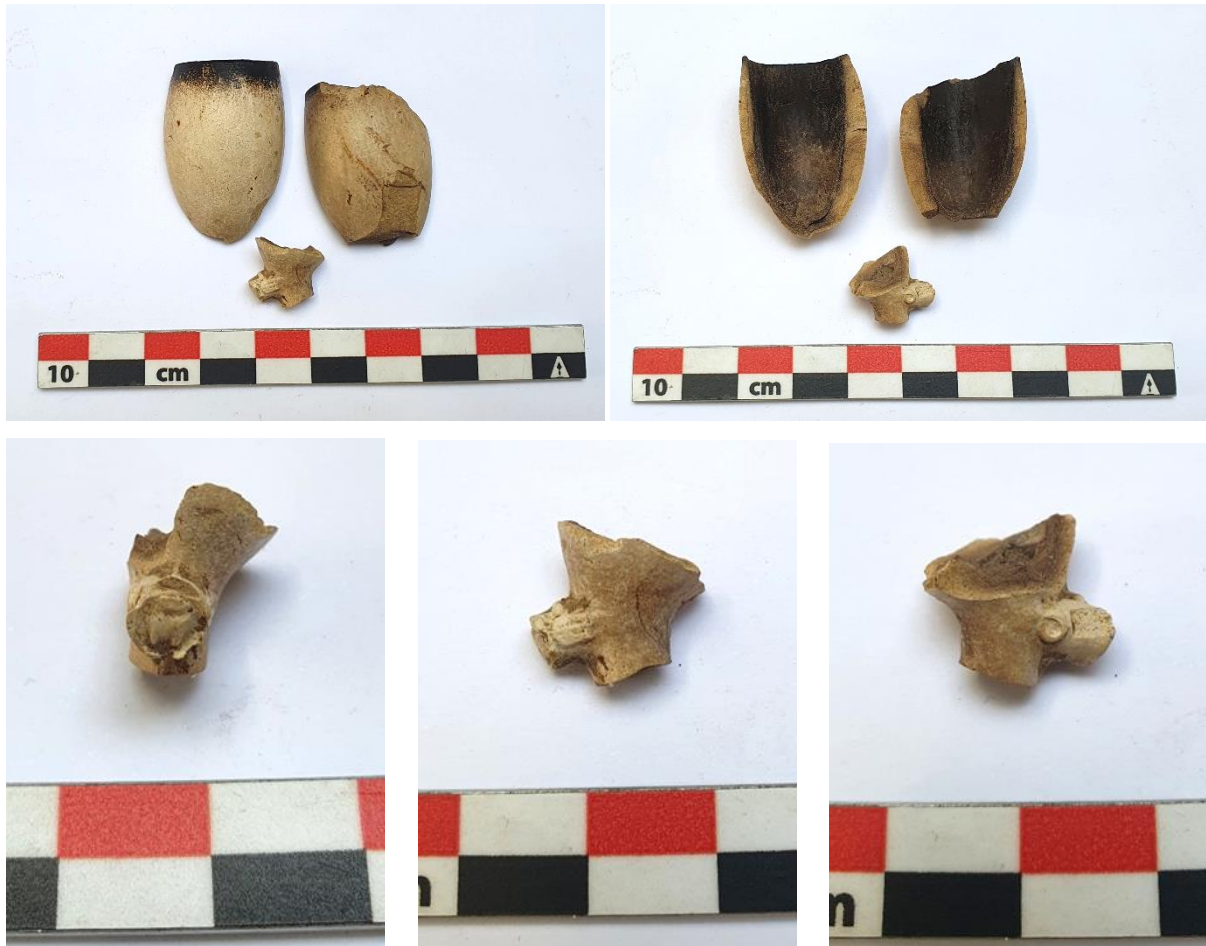
Figuur 62. Vondstfoto's V01: buitenzijde (linksboven), binnenzijde (rechtsboven), hiel stempel (linksonder), hiel bijmerk wapenschild (midden onder) en hiel bijmerk cirkel (rechtsonder).

Tijdens het proefsleuvenonderzoek werd één vondst aangetroffen. V01 werd aangetroffen tijdens het aanleggen van het vlak in werkput 17 (Figuur 63): het gaat om het kopje van een witte, kleien pijp (Figuur 62). De kop is onversierd en heeft vanbinnen een roetaanslag, wat erop duidt dat het effectief gebruikt werd om te roken. Op de hiel staat een stempel van de letter 'M' met daarboven een kroontje. Op de zijkant van de hiel zijn ook bijmerken aanwezig: aan de ene zijde is een onbepaald wapenschild te zien, terwijl op de andere zijde op de overgang naar de steel minstens één cirkel aanwezig is. Mogelijk waren er meer cirkels aanwezig op de steel zelf, maar die ontbreekt. De stempel van een

gekroonde 'M' werd gebruikt bij de productie van pijpjes in Gouda tussen 1667 en 1920.¹¹ Sinds 1739 werd in de Goudse productie een bijmerk op de zijkant van de hiel toegevoegd.¹² Hierbij moet echter opgemerkt worden dat de stempels uit Gouda ook vaak in andere productiecentra gekopieerd werden. Op basis van de vorm van de pijpenkop in combinatie met de stempel en de bijmerken wordt een datering vanaf 1739 tot het begin van de 20^{ste} eeuw aangehouden.

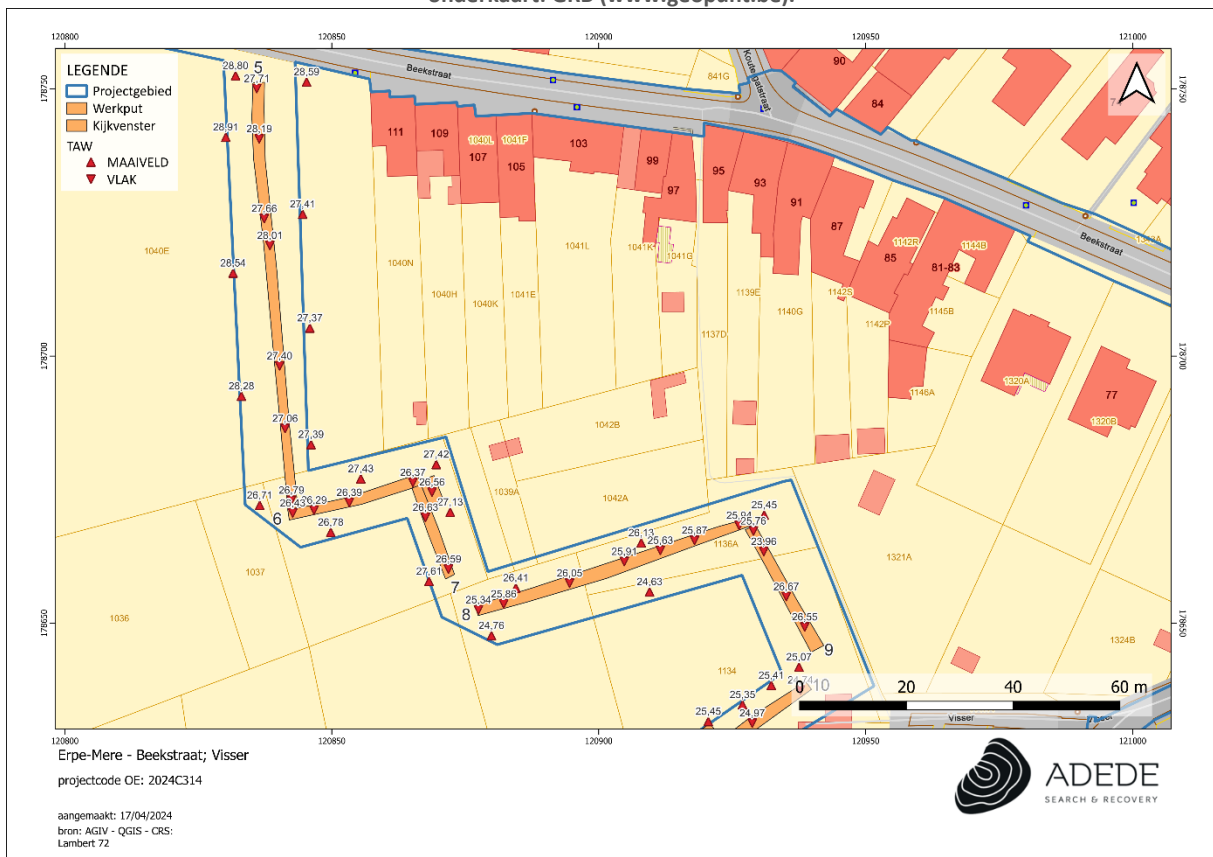
Figuur 67. Proefsleuven met TAW-metingen van het maaiveld en het archeologisch vlak in de oostelijke zone (detail noorden), onderkaart: GRB (www.geopunt.be).

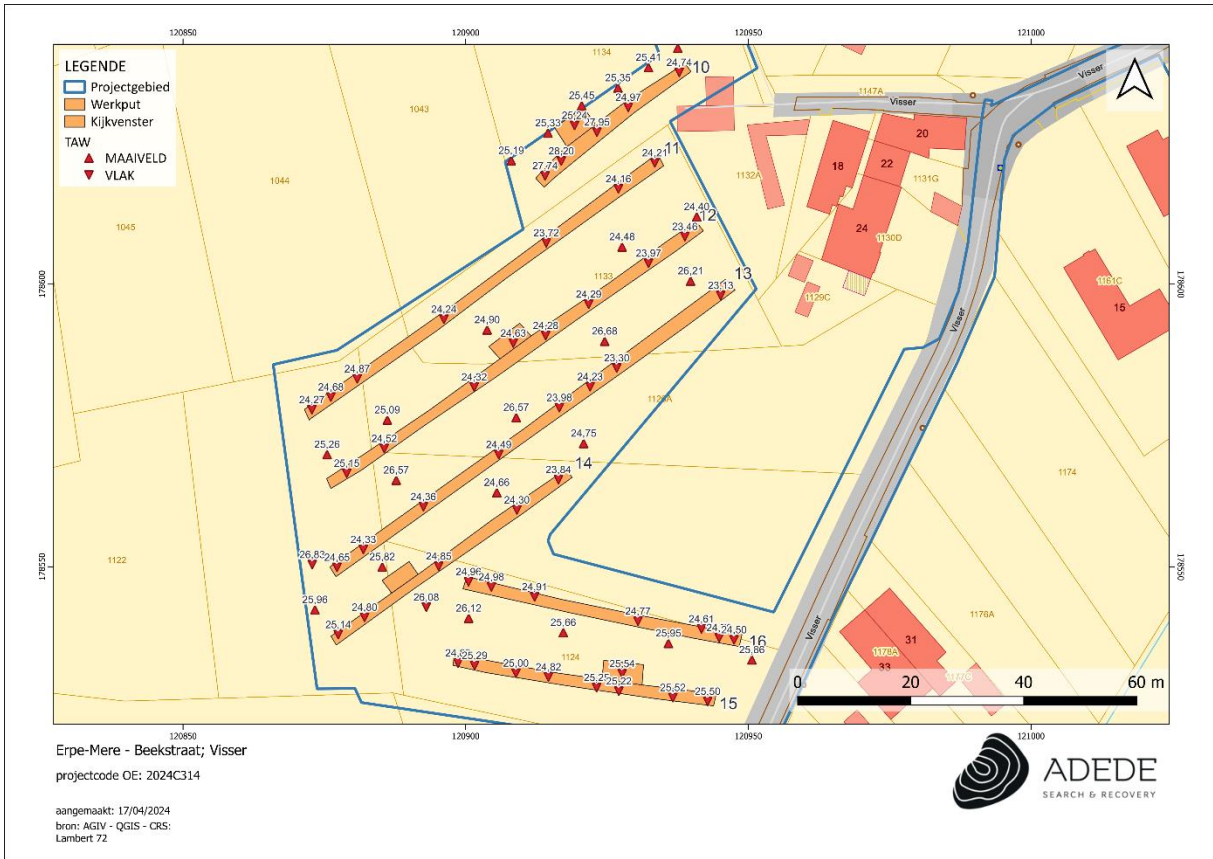
Figuur 68. Proefsleuven met TAW-metingen van het maaiveld en het archeologisch vlak in de oostelijke zone (detail zuiden), onderkaart: GRB (www.geopunt.be).

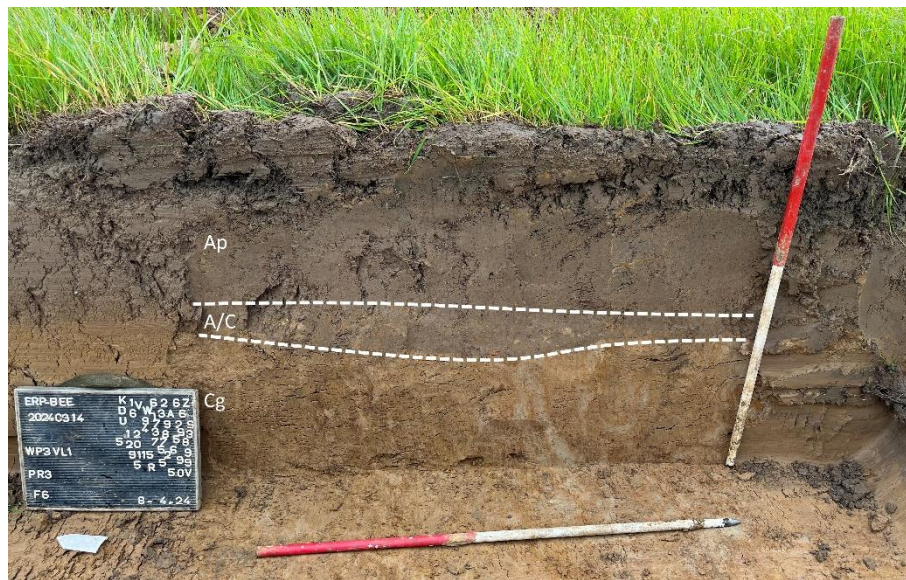
Bodemprofiel 3 in werkput 3 (profieltype 1)

Horizont	Beschrijving
Ap	Donker bruingrijze leem
A/C	Grijze tot bruine, gemengde overgangshorizont, leem
Cg	Bruinoranje moederbodem, leem met roestverschijnselen

Het eerste type wordt gekenmerkt door de aanwezigheid van een overgangslaag tussen de ploeglaag en de moederbodem. Profielen 1, 2, 3, 5, 6, 12, 13 en 14 kunnen aan dit type worden toegewezen en komen verspreid over het onderzoeksgebied voor. De donker bruingrijze ploeglaag (Ap-horizont) heeft een dikte die varieert tussen de 20 en 40 cm. Hieronder is een grijze tot bruine, vaak gemengde overgangshorizont (A/C-horizont) aanwezig, die ca. 10 tot 25 cm dik is. Vervolgens vangt de bruinoranje moederbodem aan, die doorgaans roestverschijnselen vertoont (Cg-horizont). De bovengrens van de moederbodem bevindt zich gemiddeld ca. 45 à 55 onder het huidige maaiveld.

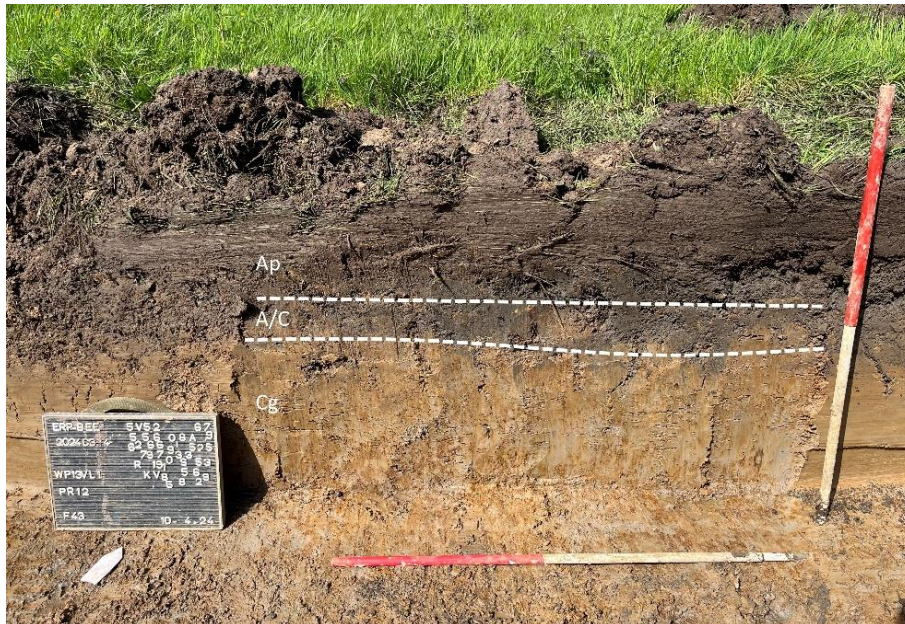
Bodemprofiel 12 in werkput 13 (profieltype 1)

Horizont	Beschrijving
Ap	Donker bruingrijze leem
A/C	Grijs en geel gevlekte, gemengde overgangshorizont, leem
Cg	Bruinoranje moederbodem, leem met roestverschijnselen

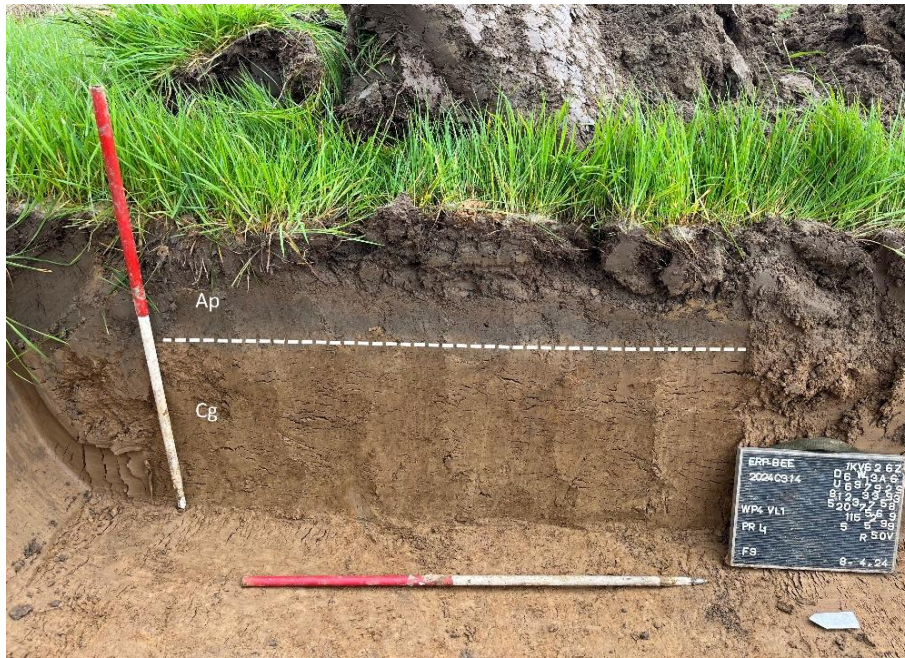
Bodemprofiel 4 in werkput 4 (profieltype 2)

Horizont	Beschrijving
Ap	Donker bruingrijze leem
Cg	Bruinoranje moederbodem, leem met roestverschijnselen

Het tweede type bodemprofielen wordt gekenmerkt door het ontbreken van een duidelijke verstoring van het bodemarchief, maar waarbij de ploeglaag wel meteen op de moederbodem rust. Bodemprofielen 4, 7, 9, 11 en 15 worden onder dit type ingedeeld en komen voornamelijk in het oostelijke deel van het onderzoeksgebied voor. De dikte van de donker bruingrijze Ap-horizont bedraagt ca. 25 tot 50 cm. Vervolgens vangt meteen de moederbodem aan, die doorgaans roestverschijnselen vertoont (Cg-horizont). Bij bodemprofiel 11 wordt onder de ploeglaag eerst een blauwgrijze, gereduceerde moederbodem (Cr-horizont) van ca. 15 cm vastgesteld, vooraleer deze overgaat tot een Cg-horizont.

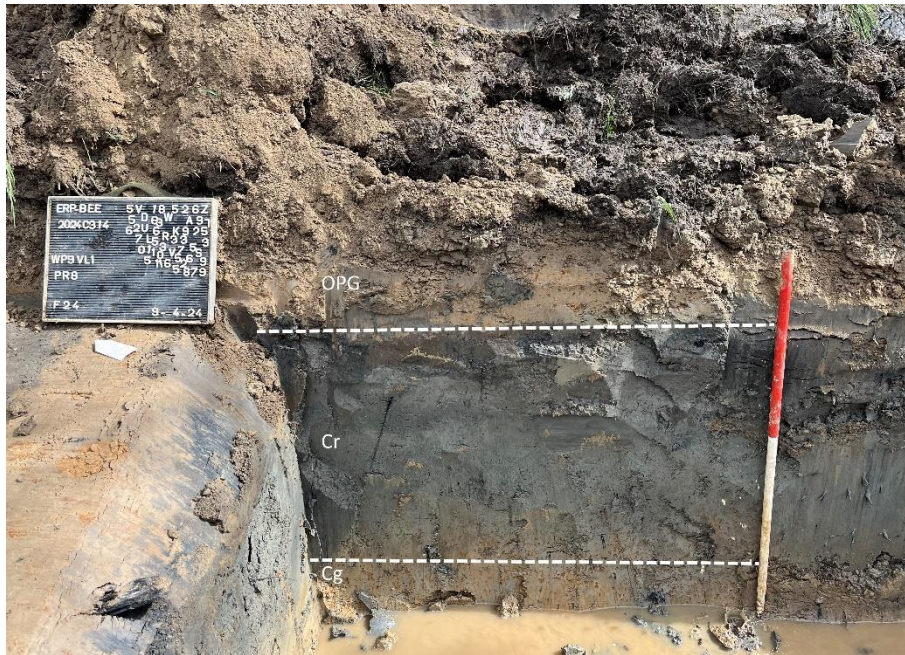
Bodemprofiel 8 in werkput 9 (profieltype 3)

Horizont	Beschrijving
OPG	Grijs en geel gevlekte opgebracht pakket, leem
Cr	Blauwgrijze, gereduceerde moederbodem, leem
Cg	Bruinoranje moederbodem, leem met roestverschijnselen

Het derde profieltype wordt aangetroffen bij bodemprofielen 8 en 10 en onderscheidt zich door een duidelijk antropogene invloed in de vorm van aangevoerde grond. Bovenaan wordt bij beide profielen een opgebrachte laag vastgesteld, die een erg gevlekt uiterlijk heeft en vaak baksteenfragmenten bevat. De kleur varieert van geel tot donkergrijs en donkerbruin. Bij profiel 8 is dit opgebracht pakket 60 cm dik en rust het meteen op de gereduceerde moederbodem (Cr-horizont). Op een diepte van ca. 105 cm onder het maaiveld gaat deze over in een bruine Cg-horizont. Bij profiel 10 rust de ca. 40 cm dikke opgebrachte grond op een donker bruingrijze ploeglaag (Ap-horizont) van ca. 20 cm dik. Vervolgens wordt een gemengde, ca. 10 cm dikke overgangslaag van de A- naar de C-horizont vastgesteld. Hieronder bevindt zich ten slotte de moederbodem op een diepte van ca. 70 cm onder het maaiveld.

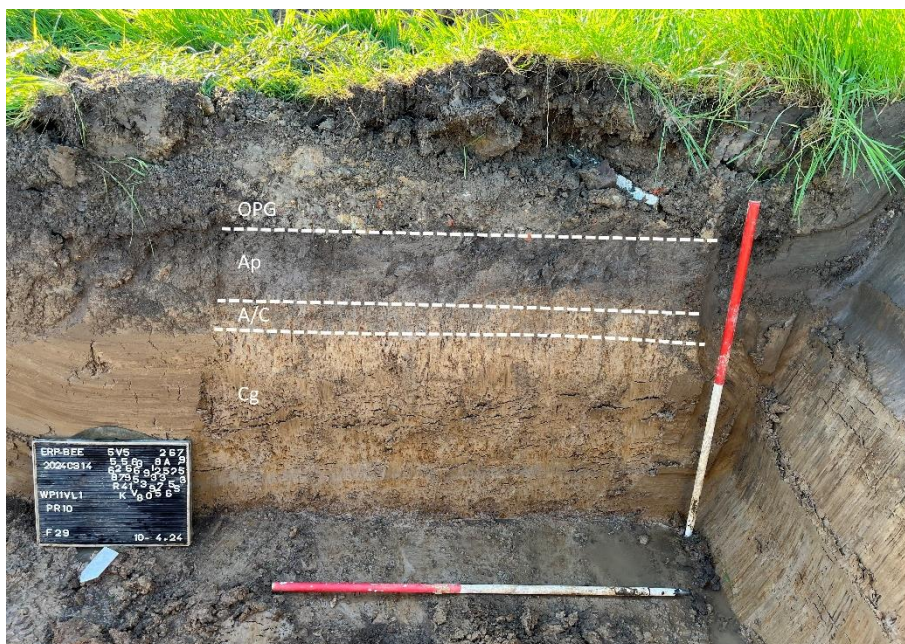
Bodemprofiel 10 in werkput 11 (profieltype 3)

Horizont	Beschrijving
OPG	Grijs en geel gevlekte opgebracht pakket, leem
Ap	Donker bruingrijze ploeglaag, leem
A/C	Grijs en geel gevlekte, gemengde overgangshorizont, leem
Cg	Bruinoranje moederbodem, leem met roestverschijnselen

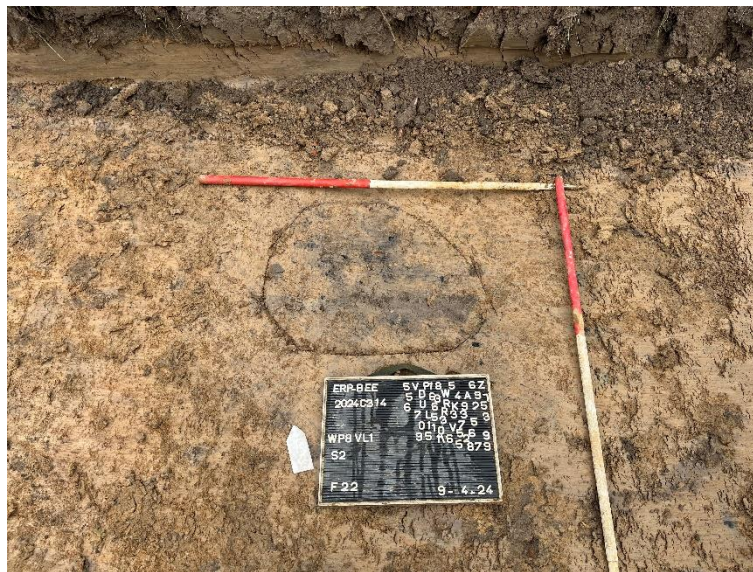
Tijdens het proefsleuvenonderzoek werd één spoor aangetroffen dat mogelijk kan geïnterpreteerd worden als paalkuil: het gaat om spoor 2 in werkput 8 (Figuur 75). Het spoor heeft een grijze, bruinoranje gevlekte vulling en bevat houtskoolspikkels. De vorm is rond met een doorsnede van ca. 50 cm. Er werden geen vondsten in aangetroffen en op basis van de vulling blijft een datering onbepaald. De aflijning is echter onscherp en onduidelijk, waardoor het niet helemaal uit te sluiten valt dat het om een natuurlijke verkleuring gaat.

Figuur 75. Paalkuil S2 in werkput 8.

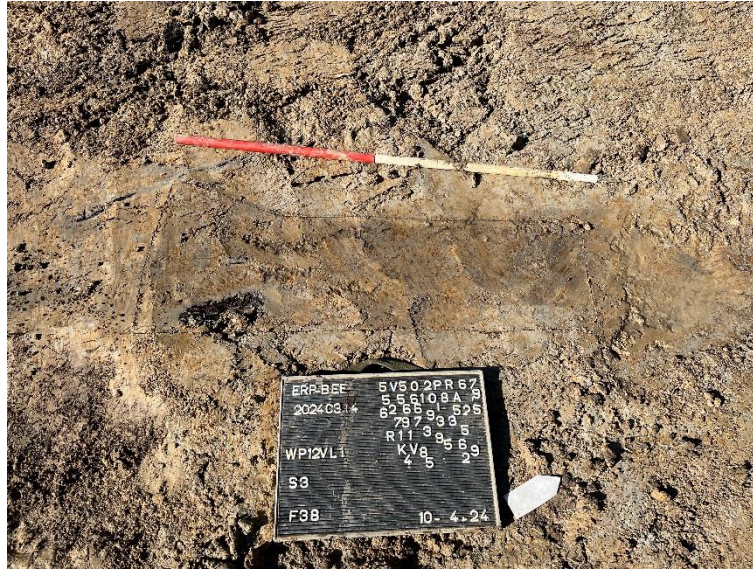
In werkput 12 werd een spoor aangetroffen dat vermoedelijk als kuil kan geïnterpreteerd worden. De grijze tot bruinoranje vulling geeft de verkleuring een gevlekt uiterlijk (Figuur 76). Het spoor heeft een rechthoekige vorm en is ca. 110 cm lang en 45 cm breed. In het spoor werden geen vondsten aangetroffen en op basis van de vulling en aflijning kan geen datering bepaald worden.

Figuur 76. Kuil S3 in werkput 12.

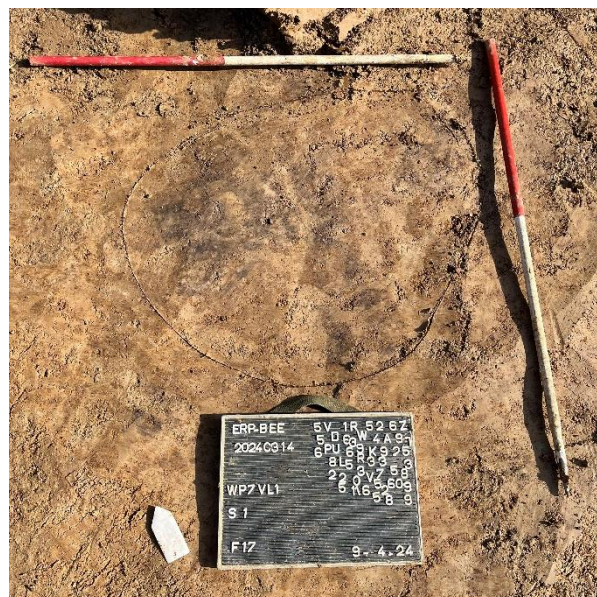
Spoor 1 heeft een overwegend bruinoranje vulling met enkele donkerbruine vlekken, die als natuurlijke maangaanvlekken kunnen herkend worden (Figuur 77).

Figuur 77. Natuurlijk spoor S1 in het vlak van werkput 7.

Sporen 1 en 4 worden als natuurlijk geïnterpreteerd: S1 wordt als een bruine mangaanvlek en S4 als verzameling van blauwgrijze reductievlekken herkend.

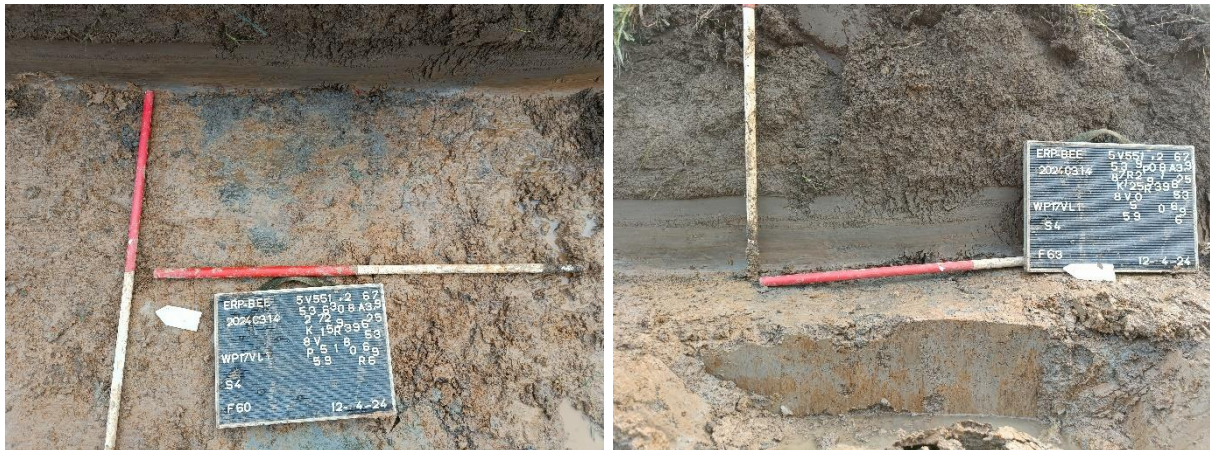
Spoor 4 heeft een onregelmatige vorm en heeft een overwegend bruinoranje, blauwgrijs gevlekte vulling (Figuur 78). Deze blauwgrijze vlekken zijn echter het gevolg van een natuurlijk reductiefenomeen van de ondergrond. Een coupe ondersteunt deze interpretatie.

Figuur 78. Natuurlijk spoor S4 (WP17) in het vlak (links) en in de coupe (rechts).

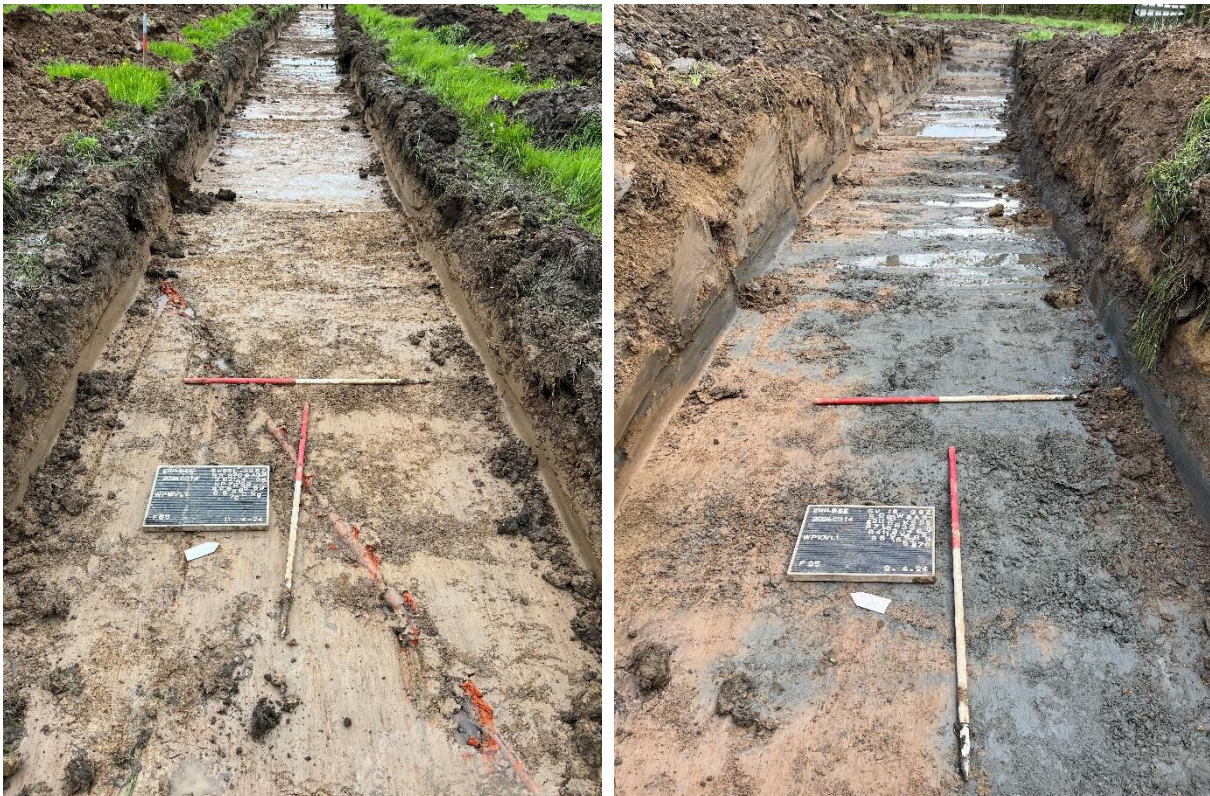
Op het terrein werden verschillende verstoringen ingemeten, waaronder enkele keramieken drainagebuizen in werkputten 12, 13, 15 en 16, die uit de nieuwste tijd of later dateren. Verder zijn ook enkele natuurlijke reductiezones als verstoring ingemeten, die vooral voor komen in het zuiden van de oostelijke zone en waarin de verkleuring van sporen zeer moeilijk waar te nemen zou zijn.

Figuur 79. Voorbeeld van een drainagebuis in werkput 16 (links) en reductievlekken in werkput 10 (rechts).

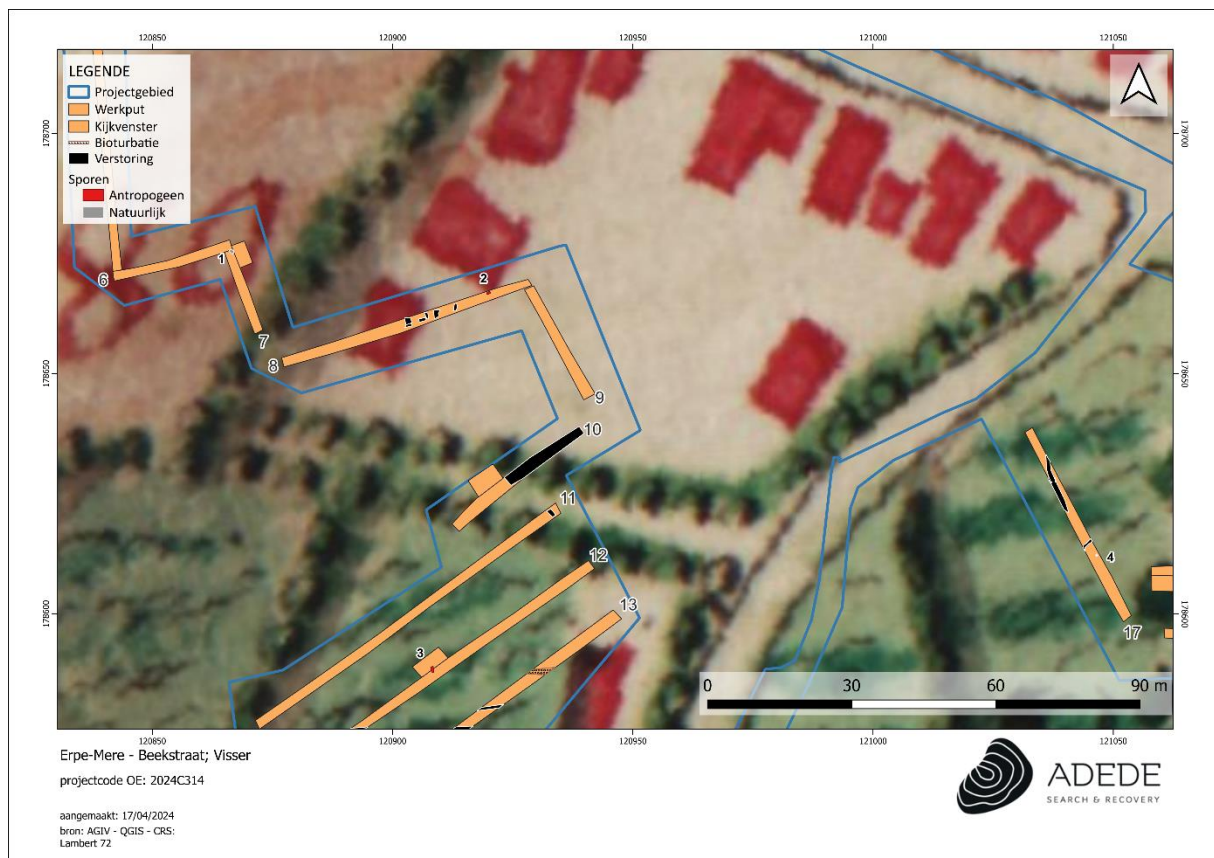
Figuur 80. Synthesekaart met interpretatie van de sporen, onderkaart: Ferrariskaart (www.geopunt.be).

Er werden tijdens het proefsleuvenonderzoek vier sporen aangetroffen. Het gaat om twee natuurlijke sporen, één paalkuil en één kuil. Deze lijken niet gerelateerd te zijn aan de waarnemingen op historisch kaartmateriaal (Figuur 80). Overige grondverkleuringen vallen te interpreteren als verstoring, waaronder enkele keramieken drainagebuizen en natuurlijke reductievlekken.
