# ARCHEOLOGISCH VOORONDERZOEK TER HOOGTE VAN DE ENGELSE WANDELING 11 EN 13 TE KORTRIJK (WEST-VLAANDEREN)

## NOTA

### DEEL 1 VERSLAG VAN RESULTATEN

**ABO Archeologische Rapporten 2212**

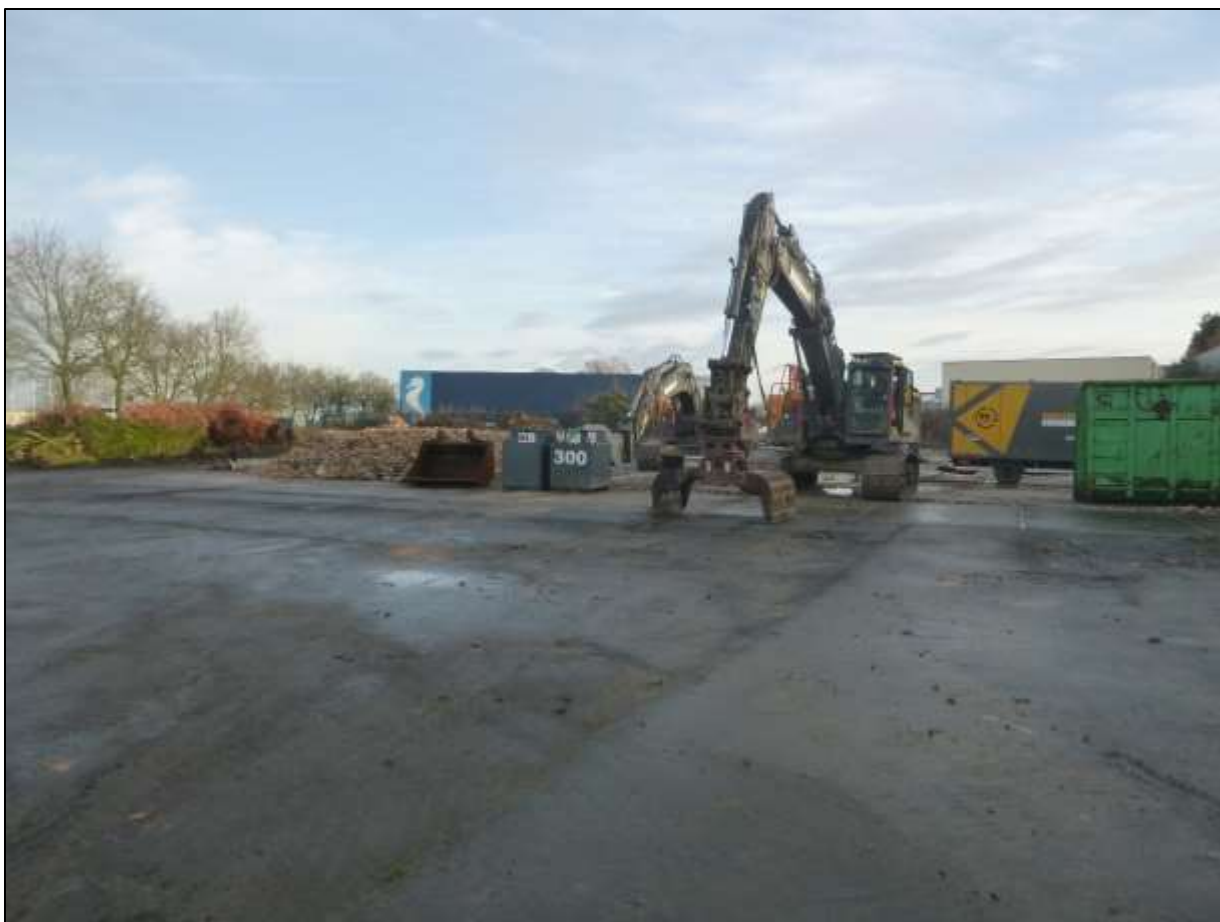
**Figuur 1:** Foto genomen bij de opstart van het landschappelijk bodemonderzoek a.d.h.v. profielputten met zicht op de bestaande parking met verhardingen (asfalt) die deel uitmaakt van de onderzoekzone en het achtergelegen, gesloopt stuk terrein zonder maatregelen binnen het projectgebied (ABO nv 2024)

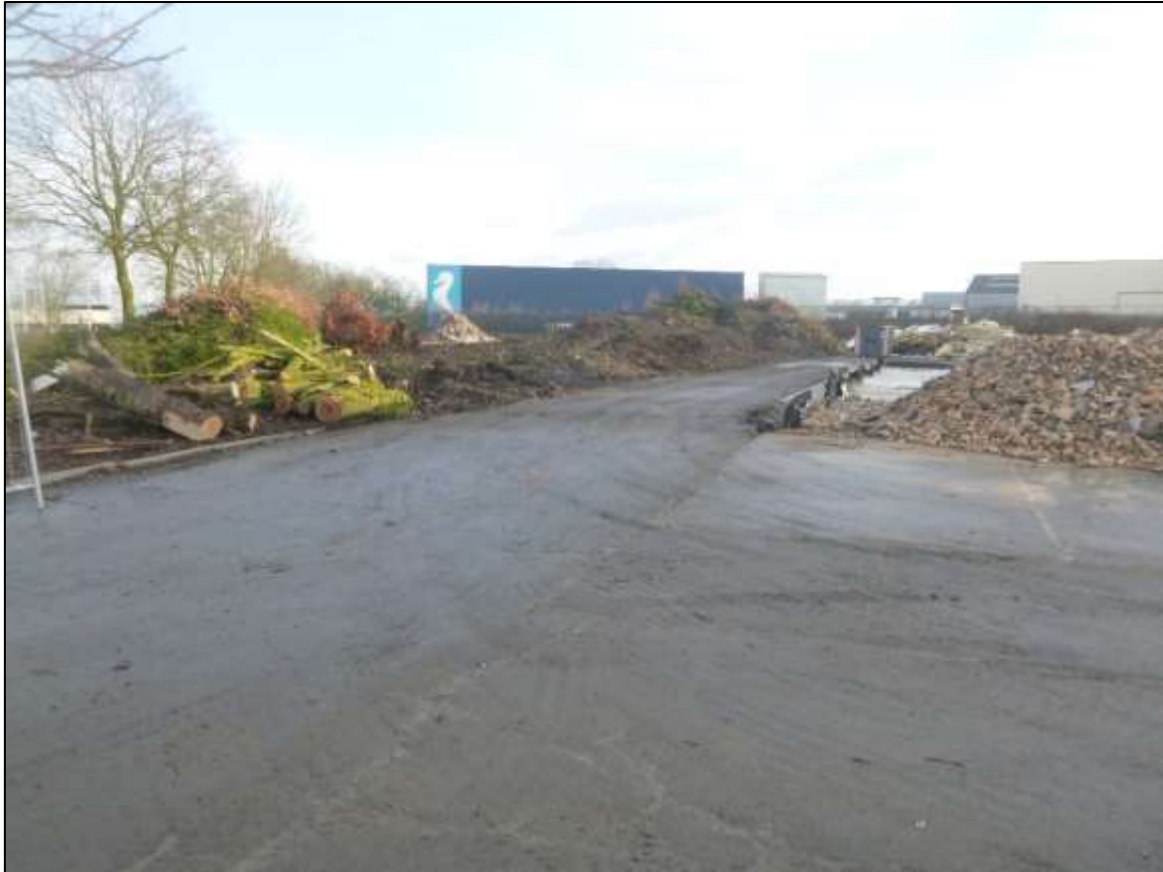
Figuur 2: Foto genomen bij de opstart van het landschappelijk bodemonderzoek a.d.h.v. profielputten met zicht op het gesloopte terrein dat deel uitmaakt van de onderzoekzone binnen het projectgebied (ABO nv 2024)

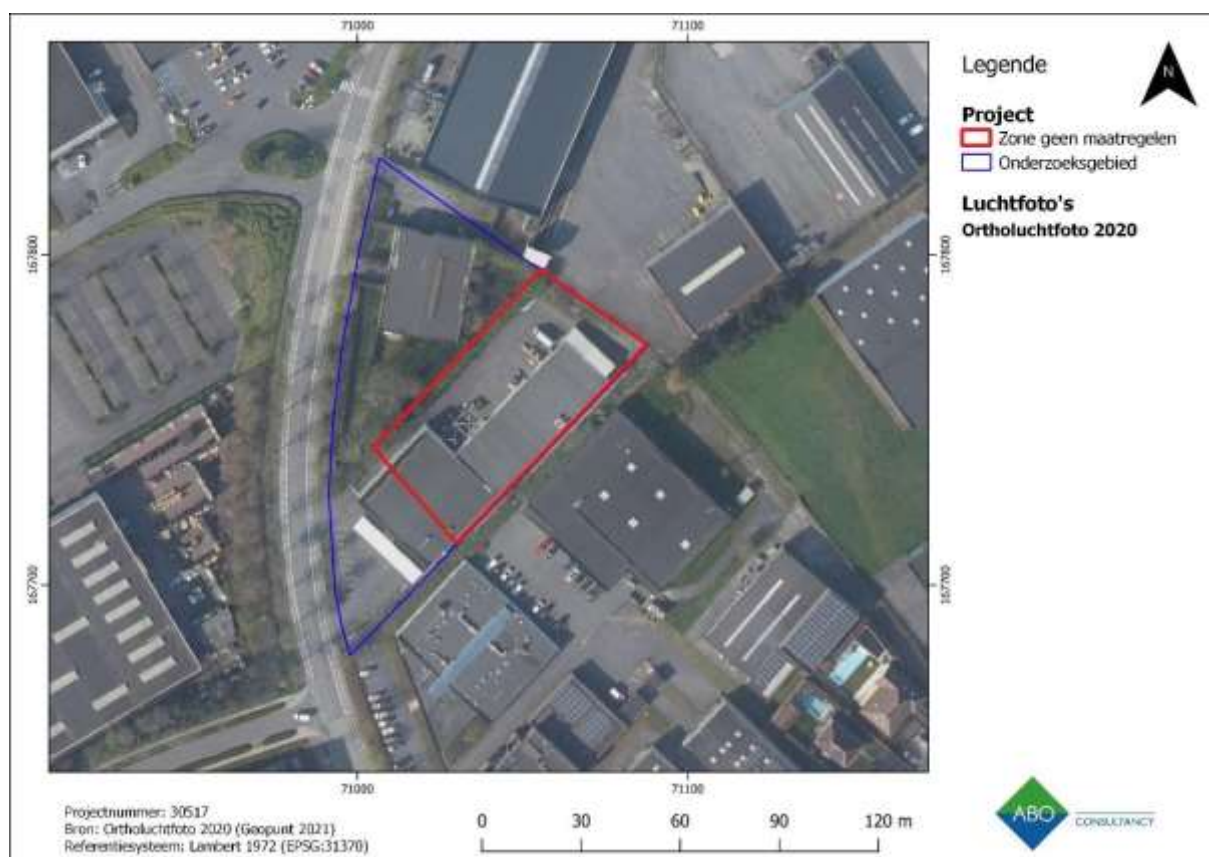
- Uit het landschappelijk bodemonderzoek en uit het DTM is echter af te leiden dat de bodem reeds diepgaand verstoord is **ter hoogte van de aanwezige verharding en loods op het perceel 632d** (Engelse Wandeling nr. 11; Figuur 56), waardoor hier geen archeologische verwachting meer is en geen verdere maatregelen worden geadviseerd. Door het nivelleren van de bodem is de top van de C-horizont volledig afgegraven. Bovendien is de loods vermoedelijk tot vorstdiepte gefundeerd (-80cm-mv), wat de bodem nog dieper heeft verstoord. Deze zone werd afgebakend op basis van het DTM en heeft een oppervlakte van ca. 3.020m<sup>2</sup> (40%).

- Voor de **overige zone (4.448m<sup>2</sup>; 60%)** is de kans **reëel** dat er mogelijks wel archeologische sporen zijn bewaard gebleven in de top van de C-horizont. Daarom wordt in deze zone verder onderzoek geadviseerd. Dit wordt beschreven in het Programma van Maatregelen.

Figuur 56: Zoneringsplan voor verder vooronderzoek (Merchie, 2021; in ID 19852, PVM, figuur 1, p. 6).

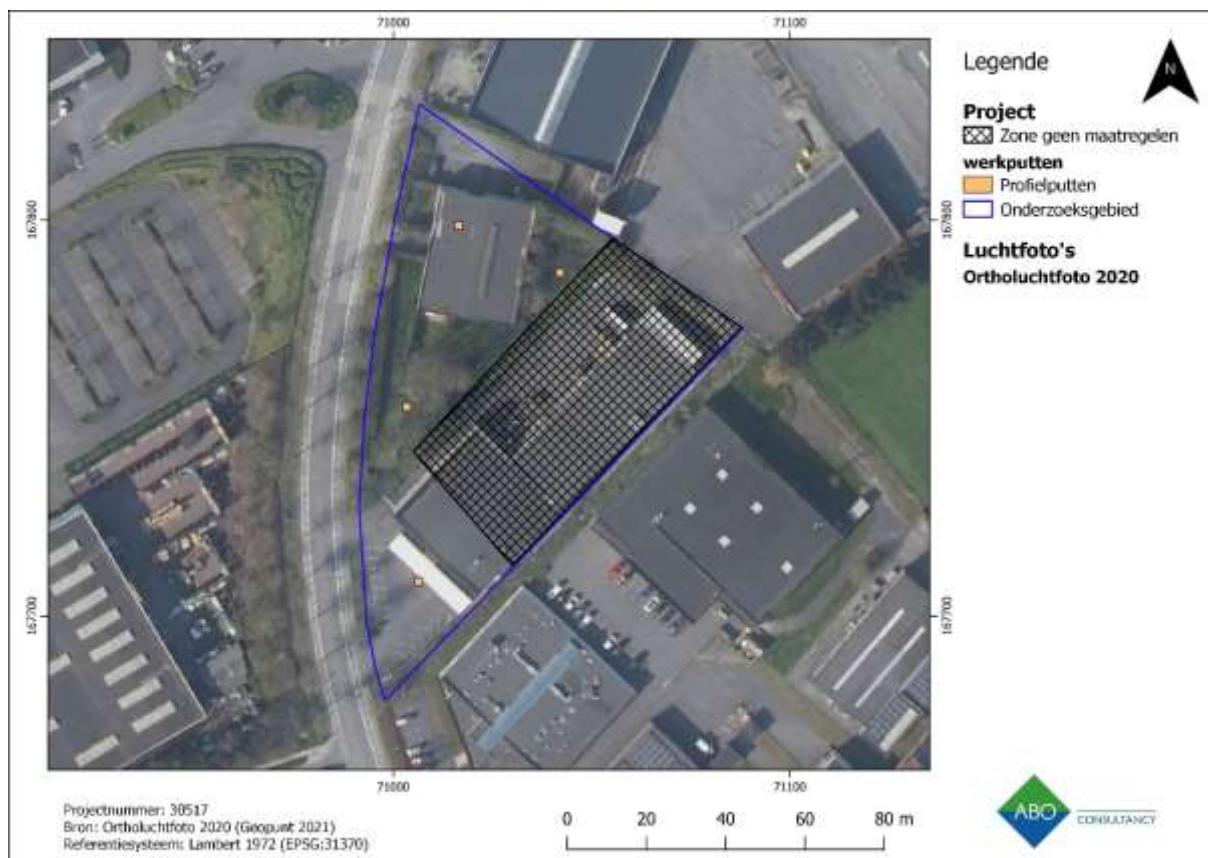
**Figuur 6: Luchtfoto met aanduiding van de indicatieve profielputlocaties voor het aanvullend landschappelijk bodemonderzoek zoals opgenomen in het PvM, ID: 19852 (Merchie, 2021).**

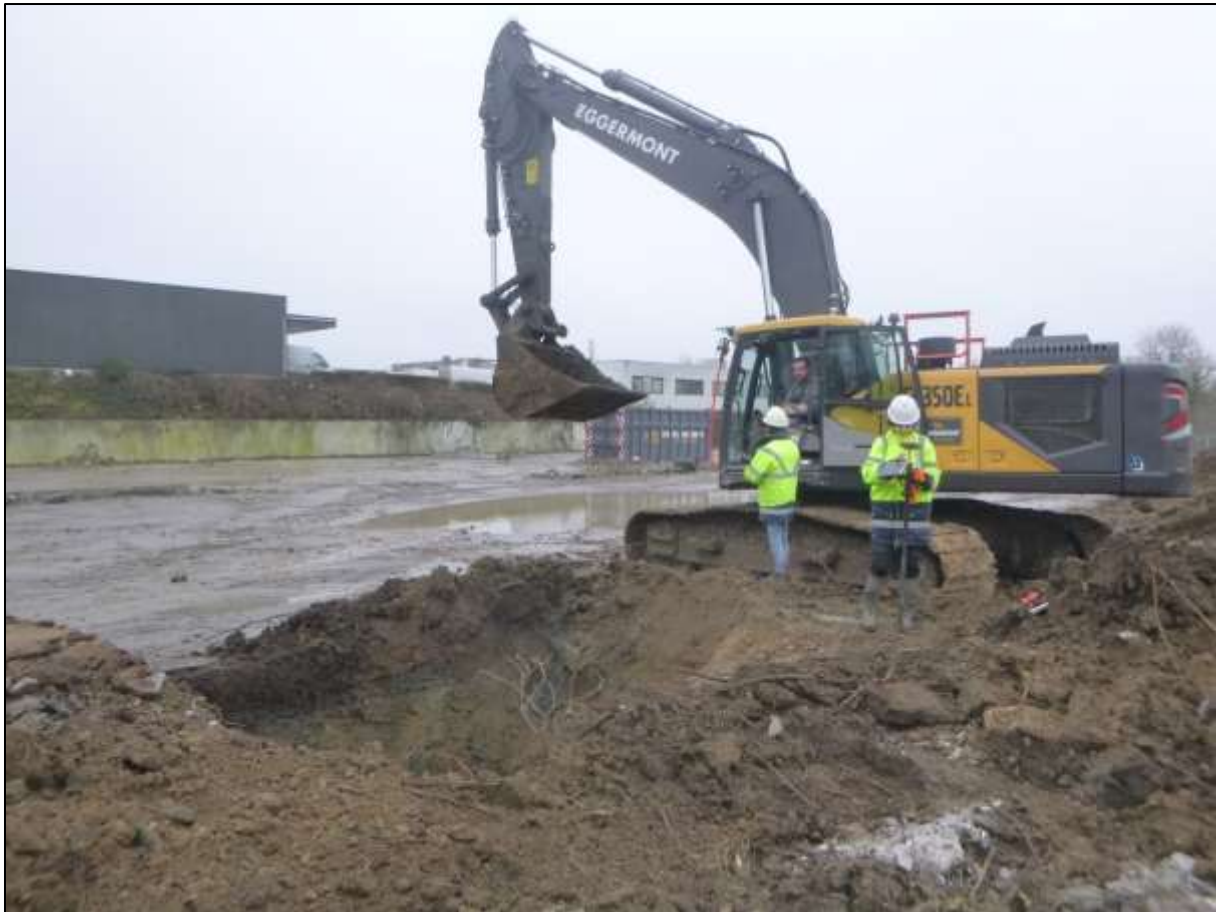
Op 19 februari 2024 werd het aanvullend landschappelijk bodemonderzoek aan de hand van profielputten uitgevoerd onder de OE-projectcode **2024B206** door Jan Coenaerts (erkend archeoloog, ABO nv), Chantal De Jaeger (aardkundige, ABO nv) en Rosean Debacker (assistent-archeoloog, ABO nv). Het weer was droog en bewolkt, met temperaturen tussen 7°C en 10°C (**Figuur 7**).

Figuur 7: Foto genomen tijdens de aanleg van profielput 4 in de onderzoekzone langs de Engelse Wandeling 11-13 te Kortrijk (ABO nv 2024)

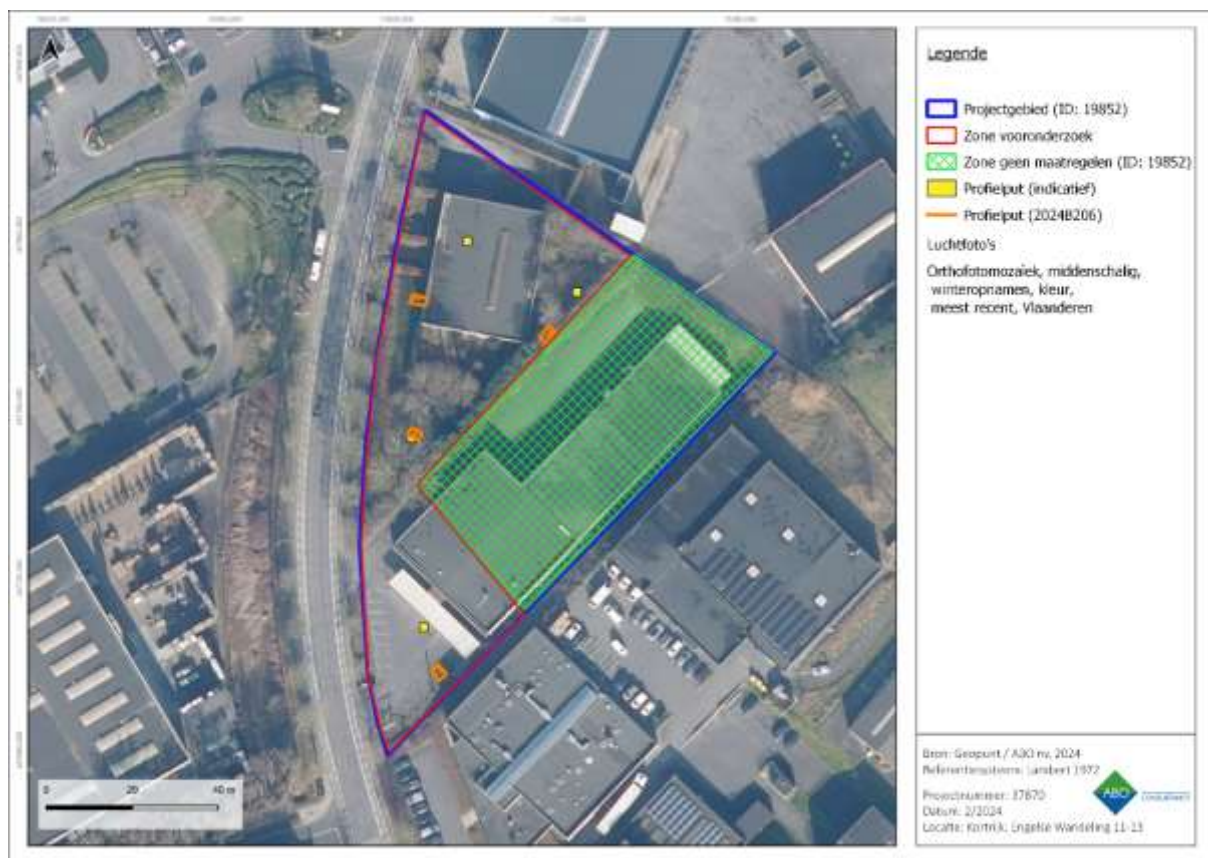
Door de aanwezigheid van **afbraakmaterialen** zoals puinhopen en gerooide bomen en struiken op het onderzoeksterrein bij de aanvang van het landschappelijk bodemonderzoek a.d.h.v. profielputten (2024B206) werd de **aanleglocatie van de profielputten bijgepast** t.o.v. de indicatieve profielputlocatie zoals geadviseerd in het PVM (ID: 19852). De aanpassingen zijn weergegeven in **Figuur 8**. Gezien het gaat om een beperkte verschuiving van de locatie voor PR1, PR3 en PR4 kon wel **voldoende terreindekkend** gewerkt worden, zeker in combinatie met de gegevens die reeds werden gehaald uit het landschappelijk bodemonderzoek a.d.h.v. boringen (2021B400) (**Figuur 9**).

**Figuur 8: Overzichtskaart van de effectief aangelegde profielputten (oranje) onder 2024B206 en de indicatieve profielputlocaties (geel) volgens het PVM (ID: 19852) geplot op het GRB.**

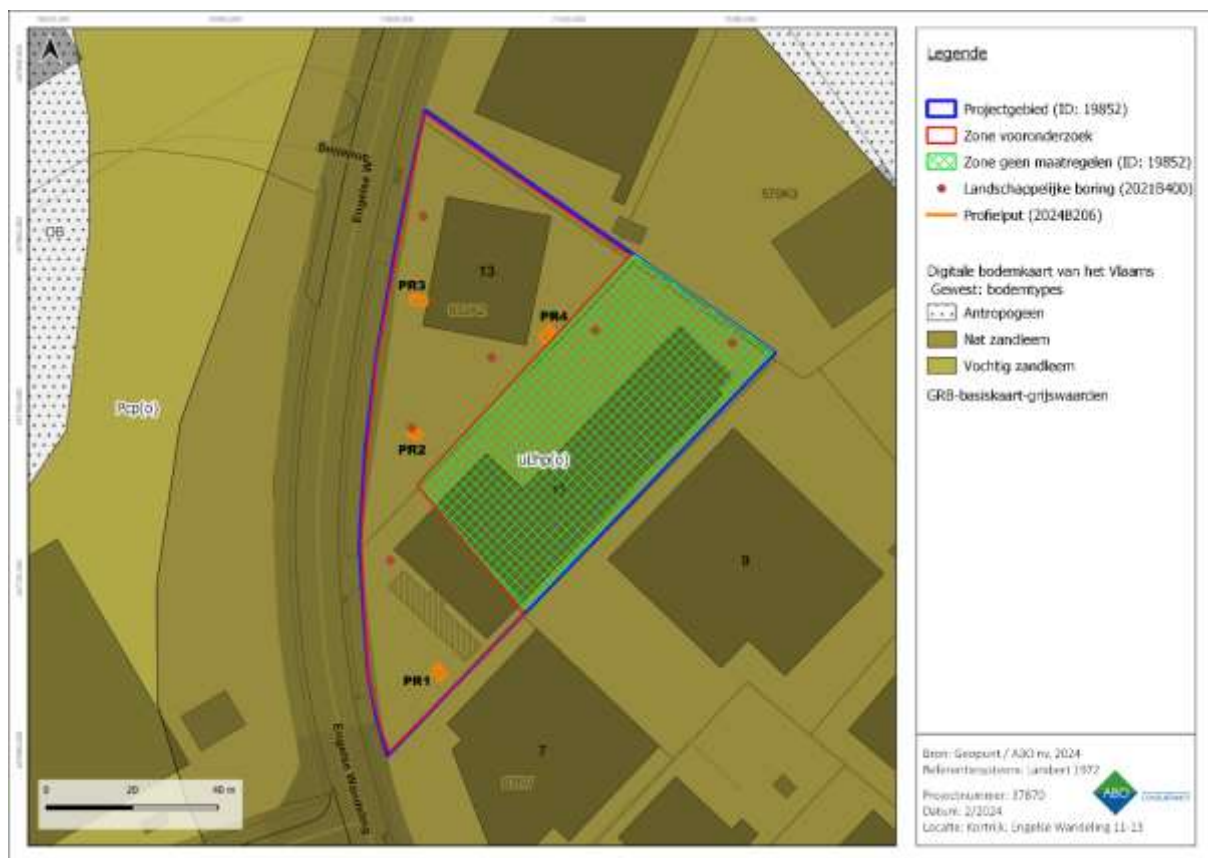
Op basis van de bureaustudie werd één bodemtype verwacht. Op de bodemkaart (cf. 3.2.1) is het volledige gebied gekarteerd als **uLhp(o)**. Er werd dus een natte, sterk gleyige zandleembodem zonder profiel verwacht met klei op geringe diepte. De (o) wijst op een bodem met een sterke antropogene invloed. De grijsbruine humeuze bovengrond rust op een colluviaal dek met baksteen- en houtskoolrestjes. Volgens de Quartairgeologische kaart (cf. 3.2.2) en de DOV Bodemverkenner (Databank Ondergrond Vlaanderen 2021) komt eveneens op geringe diepte klei voor.

**Figuur 9: Aangelegde profielputten (2024B206) t.o.v. uitgevoerde boringen (2021B400) in het kader van de archeologienota ID: 19852, geplot op de bodemkaart met het GRB als basis.**

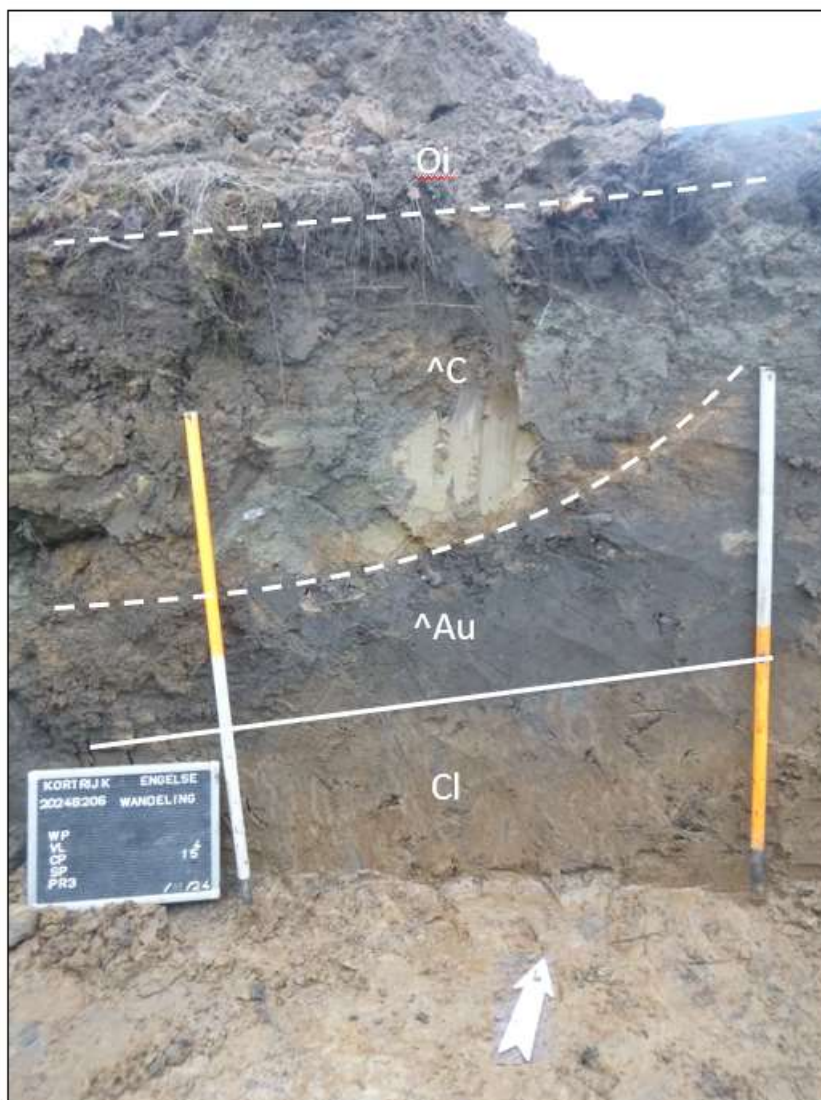
Het aangelegde profiel wees inderdaad op een sterk gleyige zandlemig moedermateriaal **vanaf ca. 1,2m-mv** (Figuur 12). Baksteen- en in mindere mate ook kleinere houtskoolfragmentjes doen vermoeden dat het om colluviaal verplaatste sedimenten gaat. De antropogene invloed (o) is hier onder de strooisellaag een matig diep versturende impact gehad: de oorspronkelijke Ap-horizont is volledig verdwenen en de oorspronkelijke top van het moedermateriaal is eveneens aangetast. De overgang van het **sterk humeuze pakket (^Au-horizont)** naar het afgetopte moedermateriaal is **zeer scherp en afhellend**. Er zijn geen tekenen van bioturbatie op deze overgang zoals wel te zien bij PR2. In de topzone van dit sterk humeuze pakket zit een **steenpuinconcentratie**. Daarbovenop is een rommelig pakket tot **ca. 1m dik aangevoerd**. De textuur is sterk kleilig en de samenstelling is zeer heterogeen. Het gaat vermoedelijk om **antropogeen opgevoerd materiaal** uit de omgeving ter **nivellering** van het terrein. De sterke afhellings bij de overgang naar het onderliggend humeuze pakket met steenpuin in de topzone zou kunnen verklaard worden door natuurlijke erosie op de lagere dalwandhelling van de Leievallei. Het onderliggend substraat (u) is hier niet in beeld en situeert zich m.a.w. dieper dan 1,60m-mv.

**Figuur 12: Foto PR3 met diepgaande verstorening in de uLhp(o)-bodem ter hoogte van de bestaande groenstrook langs de Engelse Wandeling 13 (ABO nv 2024)**

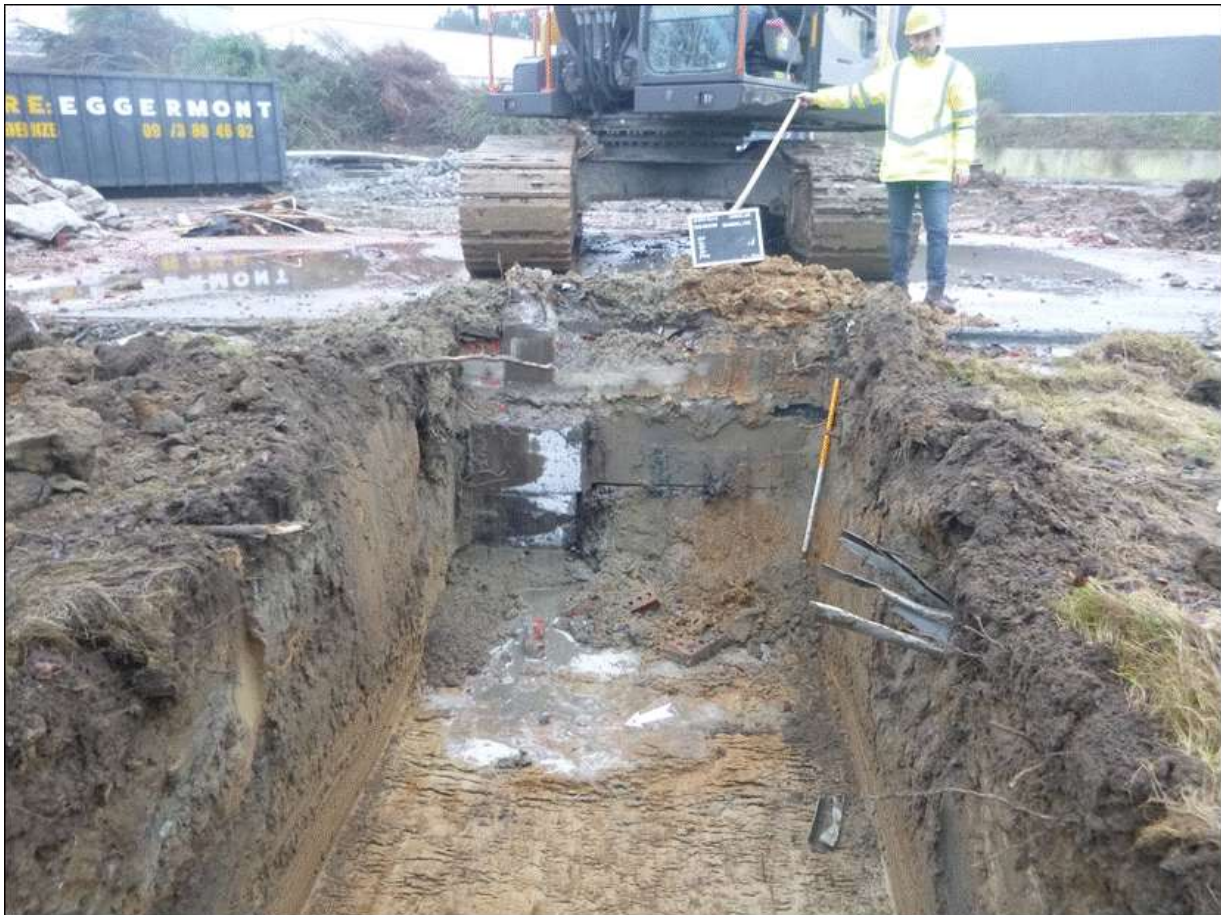
In PR3 kwam ook de fundering van het gesloopte gebouw in beeld in aan de oostelijke rand van de profielput. Deze reikt dieper dan 1,3m-mv (Figuur 13).

Figuur 13: Foto genomen aan de rand van PR3 met zicht op de oostelijke rand waar de funderingen nog aanwezig zijn (ABO nv 2024).

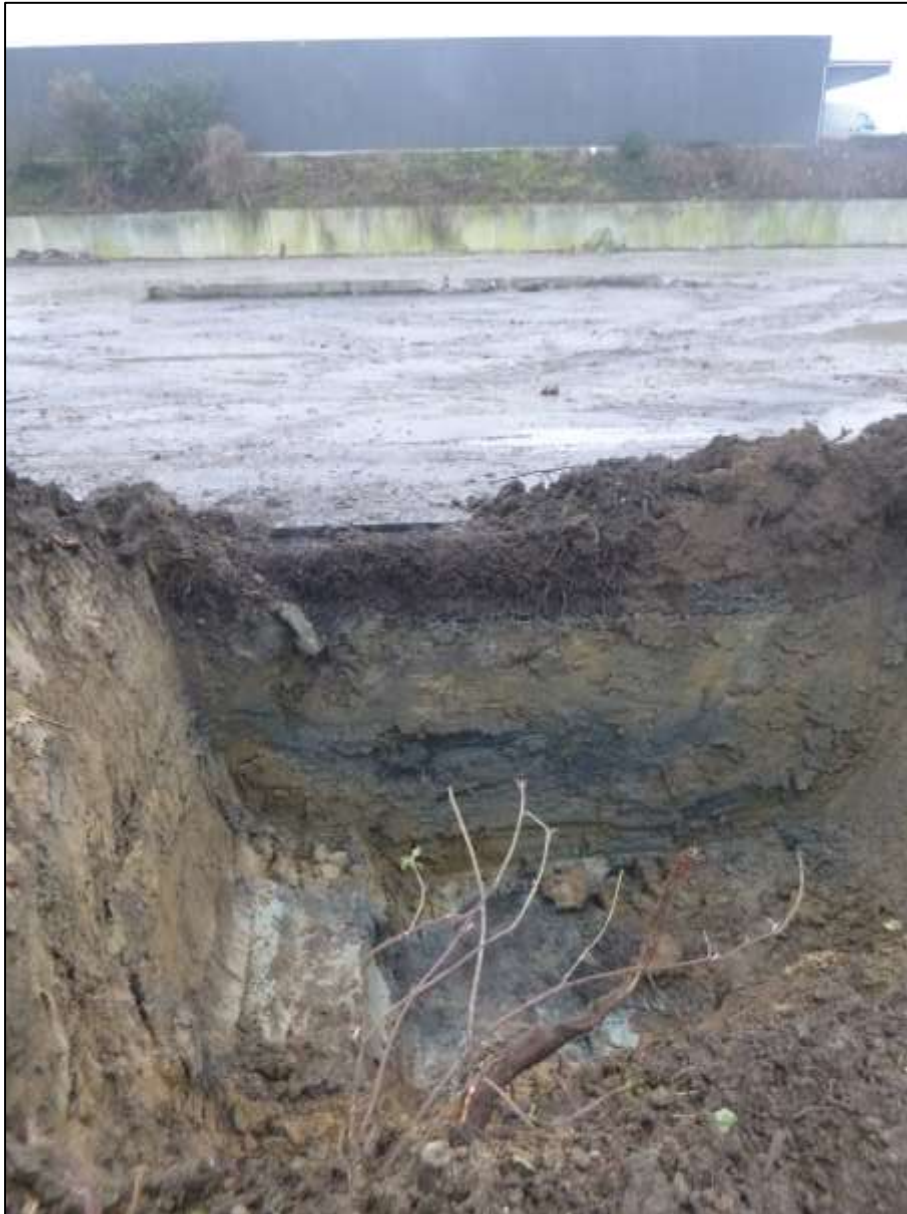
**Figuur 15:** Foto genomen aan de rand van PR4 met zicht op het afgegraven en genivelleerde stuk perceel zonder maatregelen, nl. de bestaande achterliggende parking van Engelse Wandeling 11 (ABO nv 2024)

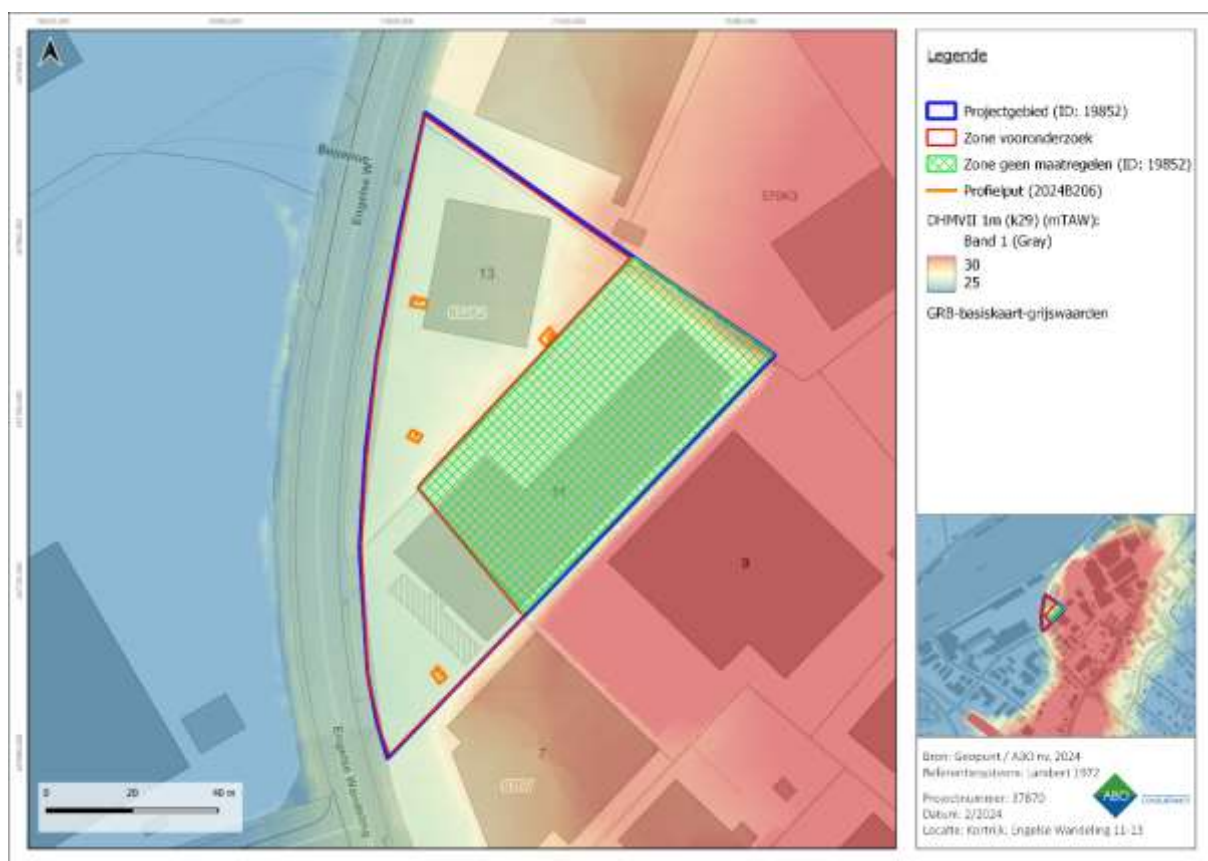
Het huidige maaiveld t.h.v. de profiellijn in PR1 (asfaltverharding) situeert zich op ca. **+26,3mTAW**, in PR2 (gerooid bosstrook) op **+26,7mTAW**, in PR3 (bestaande groenzone) op **+26,6mTAW** en in PR4 (gerooid bosstrook) op **+27,5mTAW**. Binnen de oppervlakte van het onderzoeksgebied (4.448m<sup>2</sup>) en zeker ook gezien de natuurlandschappelijke context wijzen deze maaiveldhoogtes op bestaande **nivellering** van het terrein, uitgevoerd in het kader van de bestaande (gesloopte) infrastructuur. Deze nivelleringswerken omvatten zowel lokale afgravingen als ophogingen. Het oorspronkelijk maaiveld is nergens bewaard gebleven. **Op uitzondering van PR2 na blijkt het archeologisch niveau overal volledig verdwenen.** Enkel bij PR2 is een deels bewaard restant van de oorspronkelijke, doch vrij geroerde (heterogene) Ap-horizont aangetroffen. Gezien de **geroerde toestand** én de **zeer beperkt potentieel** tot ruimtelijk inzicht en dus kenniswinst, lijkt verder onderzoek op deze geïsoleerde locatie weinig zinvol.

Figuur 16: Situering van de aangelegde profielputten binnen het onderzoeksgebied geplot op het DHM bovenop het GRB (grijswaarden).
