Hasseltweg 104

(Genk, Limburg)

NOTA

Landschappelijk Bodemonderzoek

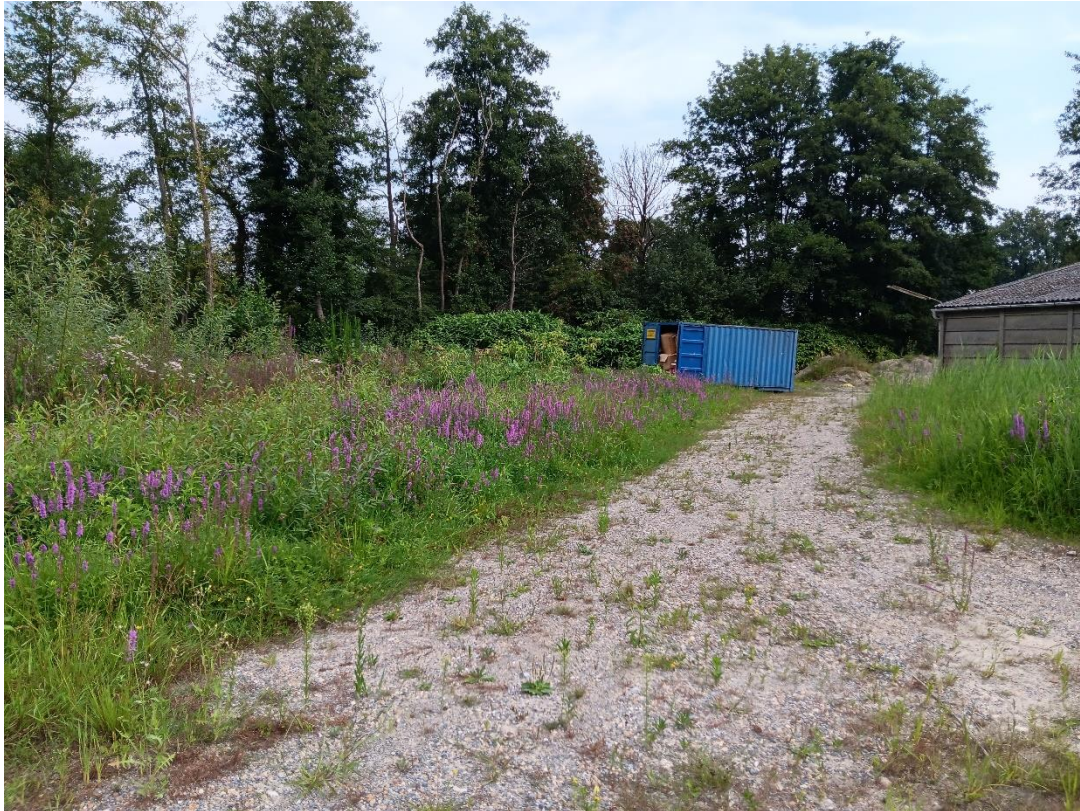
Figuur 4: Actuele situatie van het terrein, achterzijde ter hoogte van BP6 richting BP7.

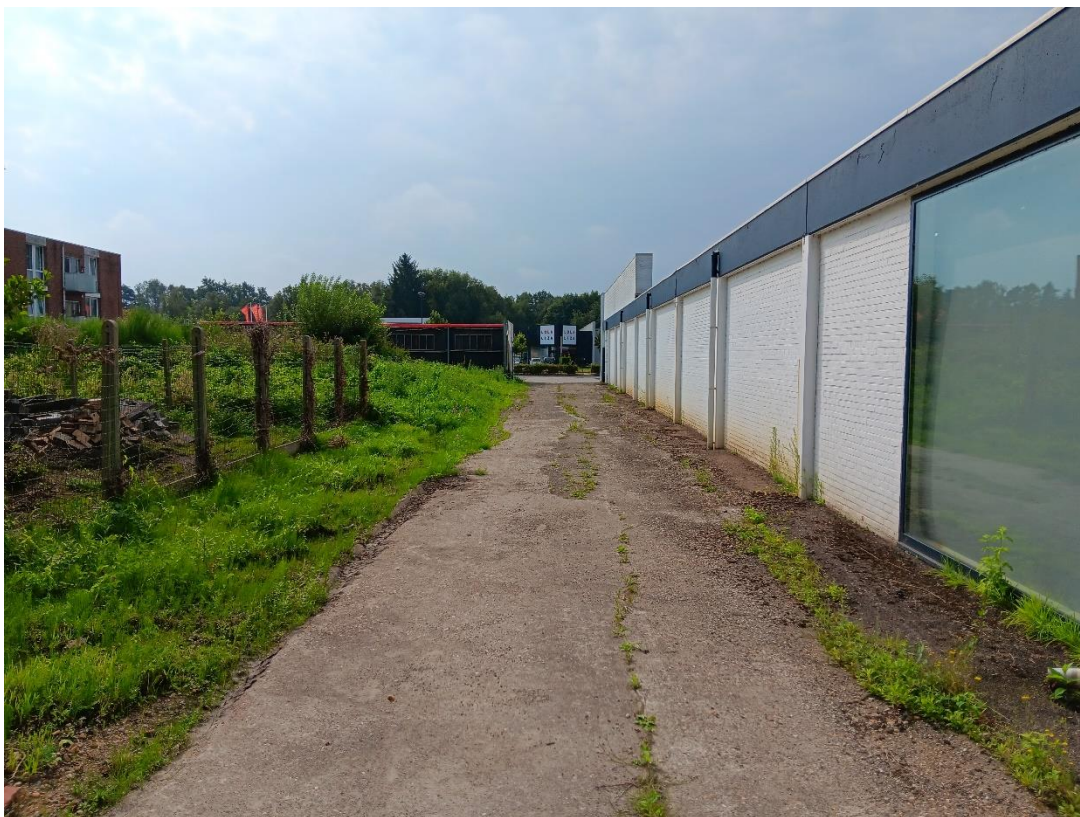
Figuur 5: Impressie van de oprit langs de oostzijde van het gebouw, van BP5 richting Hasseltweg.

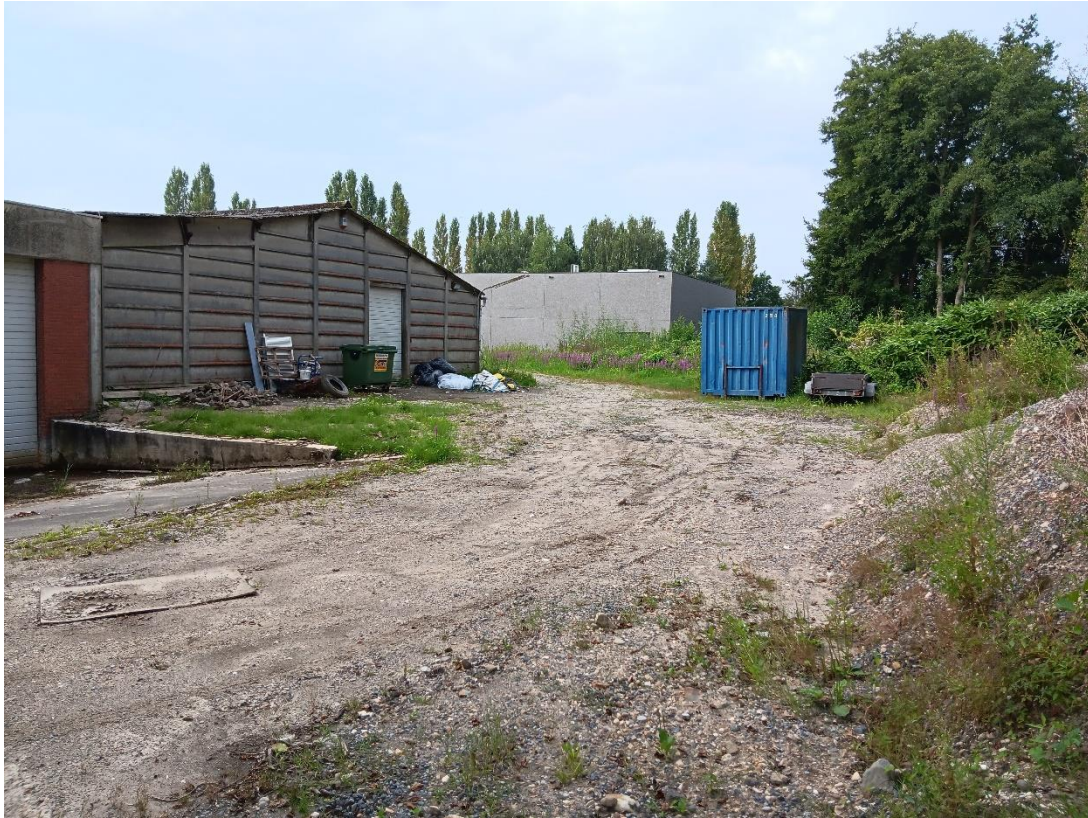
Figuur 6: Actuele situatie achter de gebouwen, ter hoogte van BP6 richting BP7.

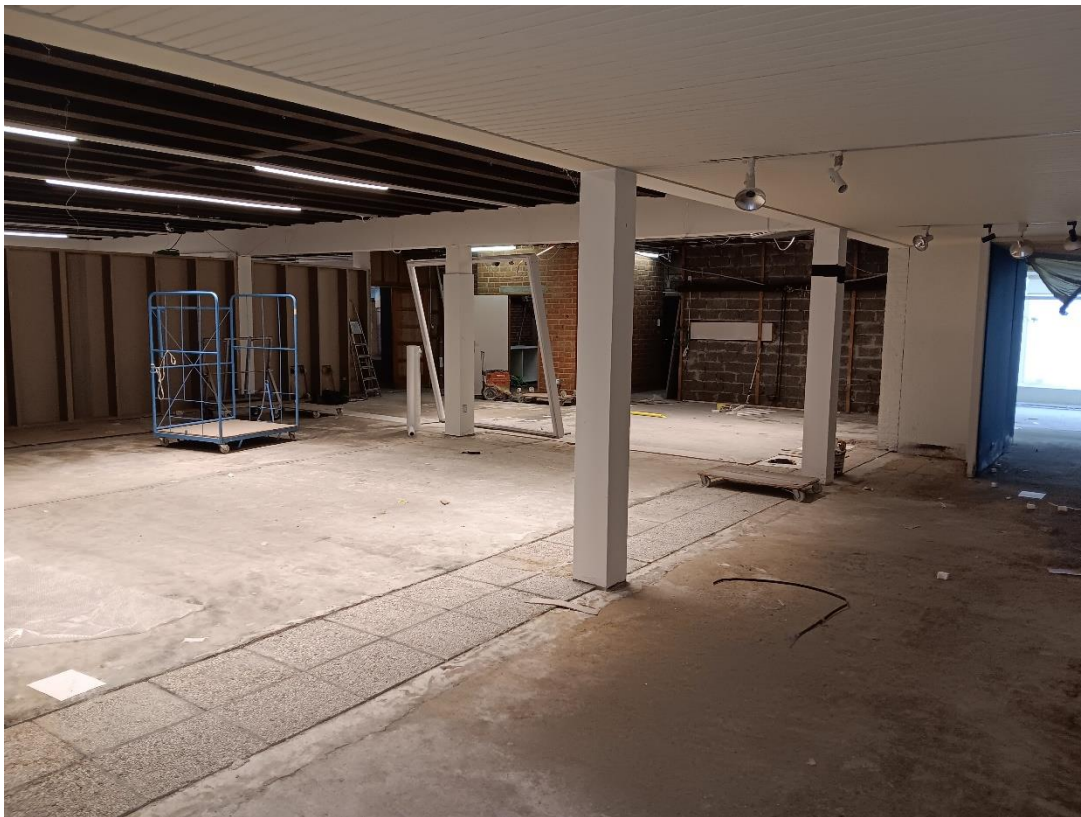
Figuur 7: Impressie van binnenzijde ter hoogte van BP3.

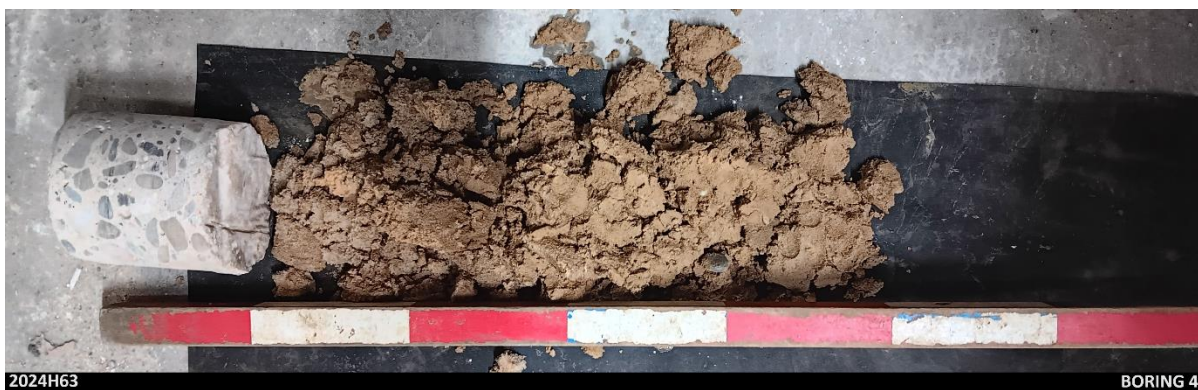
Boringen 1, 3 en 4 werden uitgevoerd binnen de bebouwing of de parking vooraan. De aanwezige vloerplaat binnen de bebouwing is 6 tot 15 cm dik, het steenslagpakket van de parking is zo'n 20 cm dik. Onder de harde, technische lagen werd een overwegend donkerbruin tot donker geelbruine, sterk geroerde zandlaag waargenomen. Deze laag is minstens 40 tot 50 cm dik. Net onder de vloerplaat in het gebouw werden ook kabels en leidingen aangetroffen in de geroerde zandgrond.

Figuur 8 : boring 4, typeprofiel voor bodem onder de verharding, binnen gebouw.

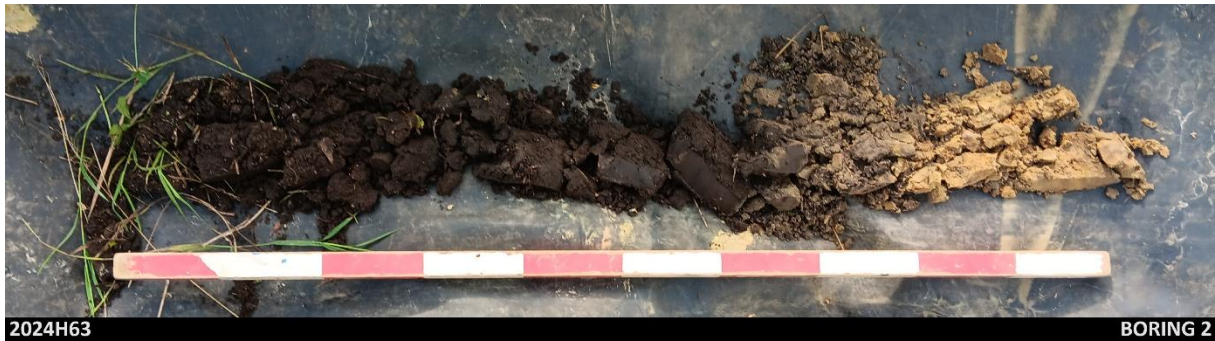
Boringen 2, 5, 6 en 7 vertonen in grote mate sporen van verstoring. Boring 2 bevat vanaf het maaiveld tot 65 cm-mv een bruinzwarte, matig grove zandlaag. Deze is een zeer dikke bouwvoor/antropogene laag. Hieronder werd een lichte bruingrijze zandlaag aangetroffen met lichte tekenen van verstoring (geroerd), zo'n 15 cm dik. Hieronder werd nog tot het einde van de boring een (lichte) geelbruine zandlaag waargenomen, de moederbodem. Boringen 5, 6 en 7 bevinden zich ter hoogte van verharding of plekken die voormalig verhard waren of veel verstoring hebben gezien. Vanaf het maaiveld tot 30 à 45 cm-mv bestonden deze boringen uit een overwegend donkerbruin pakket van grof zand met wat bijmengen van puin. Onder deze sterk verstoorde bouwvoor werd nog een donkere geelbruine grove zandlaag aangetroffen met meer puin en steen. De boringen zijn in deze laag gestuit.

Figuur 9 : boring 2, diepe verstoorde bodem buiten.

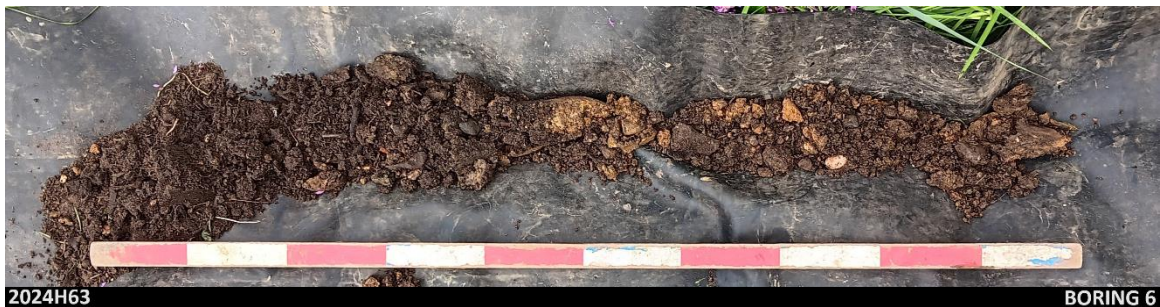
Figuur 10: boring 6, sterk verstoord profiel buiten.
