# DE ABDIJHOEVE VAN ZEVENBRONNEN "DOORGROND".

## ARCHEOLOGISCHE VOORONDERZOEK TER HOOGTE VAN DE ABDIJHOEVE VAN DE PRIORIJ VAN ZEVENBRONNEN TE SINT-GENESIUS-RODE (VLAAMS-BRABANT)

### ARCHEOLOGIENOTA

### VERSLAG VAN RESULTATEN

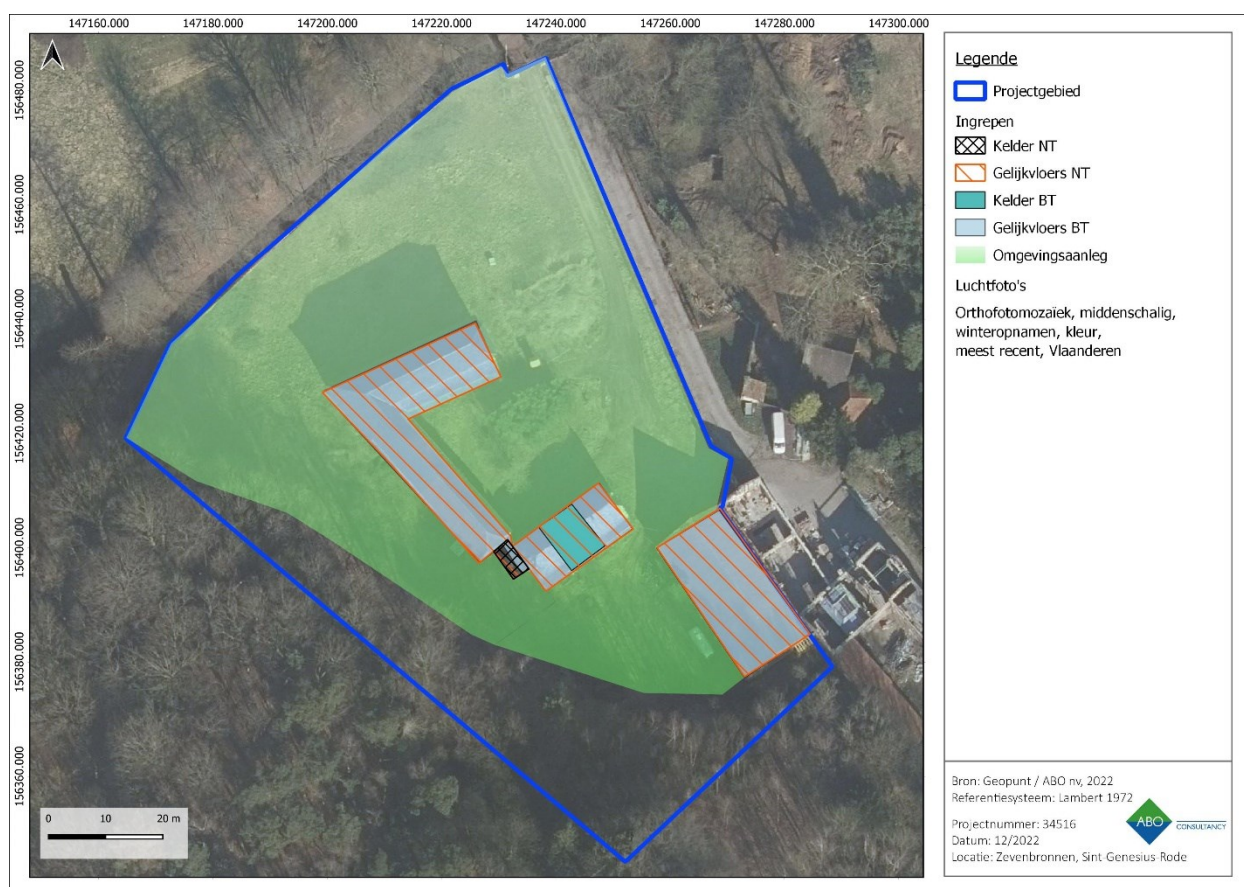
Figuur 2: Overzicht bestaande en nieuwe toestand (Initiatiefnemer, 2022)

De doelstelling van het project is om de site en gebouwen van de abdijhoeve Zevenborren te verbouwen tot een eengezinswoning en ruimtes voor paardenactiviteiten en polycultuur. De aanleg van nieuwe funderingen, een uitbouw met kelderruimten de omgevingsaanleg zullen diepgaande bodemingrepen veroorzaken die mogelijk aanwezige archeologische resten zullen raken (Figuur 2).

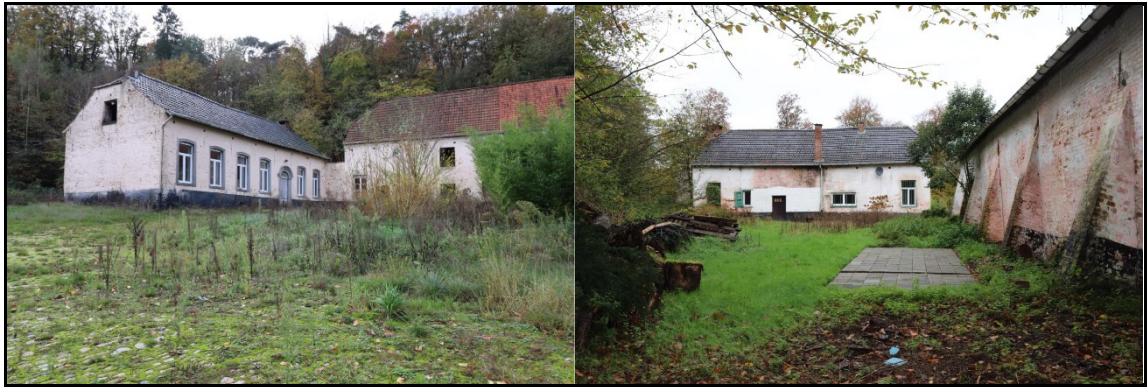
Figuur 8: Woonhuis (© Hekate, 2022)

Het woonhuis is vrijstaand met een 18de-eeuws, classicistisch voorkomen en een oudere, allicht tot de 17de eeuw opklimmende kern. Het is opgevat als een éénlaags dubbelhuis van zeven traveeën onder een pannen zadeldak met wolfseinden en opgetrokken in baksteen met verwerking van zandhoudende kalksteen voor negblokomlijstingen, hoekkettingen en plint en blauwe hardsteen voor de deur- en vensteromlijstingen van de voorgevel. Het heeft een bleek gekaleid parement met sporen van diverse kleuren (rood, rose en natuurkalkkleur) en een gezwarte plint. De begane grond van de westgerichte zijgevel van de linker gevelhelft gaat schuil achter een recente aanbouw met lessenaarsdak. De zuidgevel is gedeeltelijk verbouwd, evenals de westgevel. Het meeste buitenschrijnwerk is recent en gemaakt van PVC, behalve de toegangsdeur en bepaalde ramen en luiken (A3 Development, 2022, p. 9) (Figuur 8).

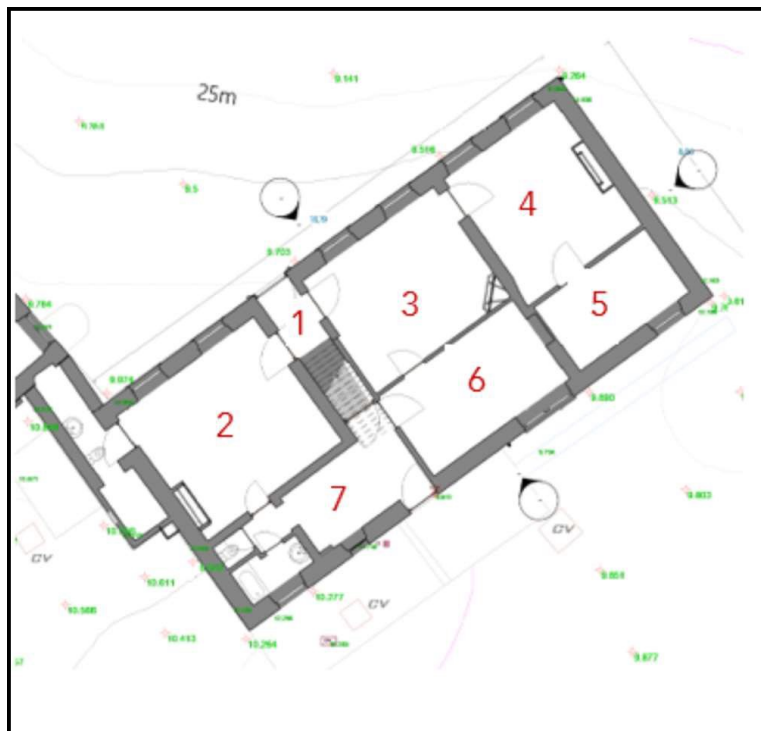
Figuur 9: Woonhuis - Gelijkvloers bestaande toestand (© A3 Development, 2022)

Het deels onderkelderde woonhuis heeft een behouden structuur van dak-, moer- en kinderbalken en een eenvoudig doch afwijkend grondplan (A3 Development, 2022, pp. 9-10) (Figuur 9 - 10).

- een kleine inkomhal (1) met trap naar de zolderverdieping
- een ontvangstruimte (2)
- een woonkamer (3) met achterliggend privévertrek (4). Laatstgenoemde ruimtes werden vermoedelijk later opgesplitst waardoor twee smalle achterkamers ontstonden (5 en 6).
- via de keuken (7) aan de zuidzijde van de woning is de kelder toegankelijk.

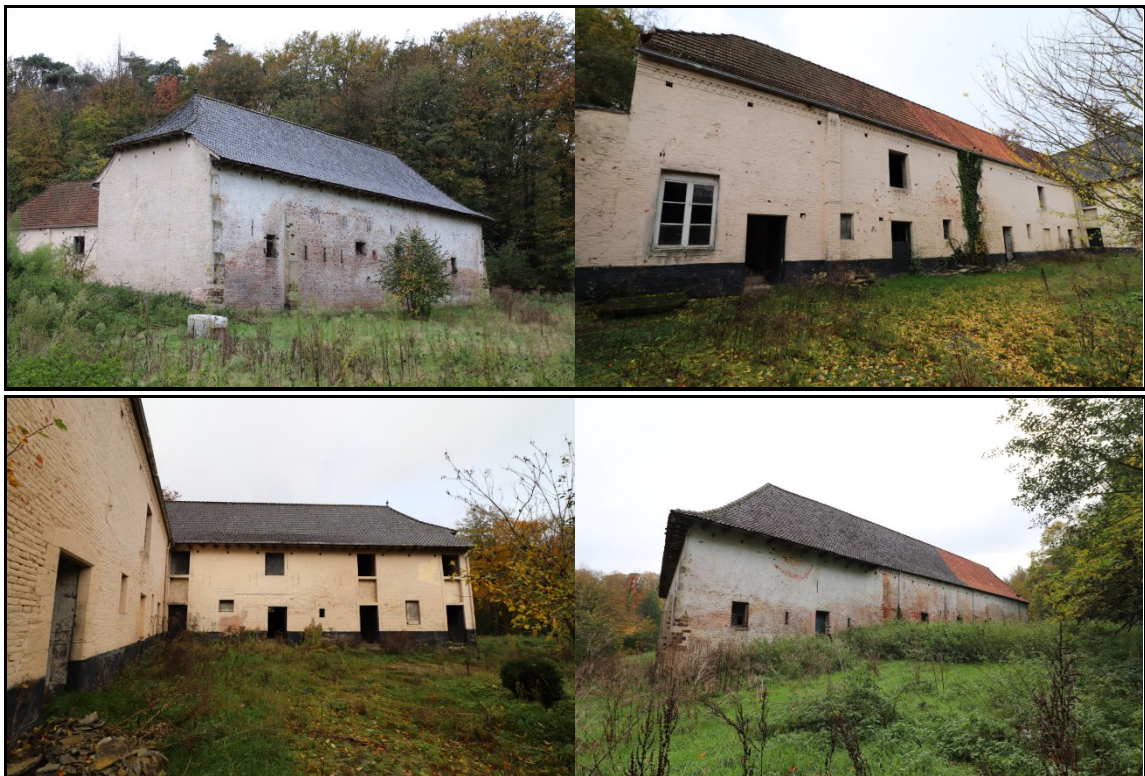
Figuur 13: Stallen exterieur (© Hekate, 2022)

De stallen zijn deels 18de-eeuwse, deels tot de 17de eeuw opklimmende tweelaagse stalvleugels op L-vormend grondplan, rond een grotendeels gekasseid erf. Ze zijn opgetrokken in baksteen met verwerking van natuursteen - ijzerzandsteen, zandhoudende kalksteen en blauwe hardsteen - voor plint, hoekkettingen, dorpels, deur, luik- en vensteromlijstingen. Het geheel heeft verankerde gevels met een witgekaleid parement en een gezwarte plint en wordt afgedekt door pannen zadeldaken - rood en zwart - met wolfseind.

De haakse stalvleugel (5-8) met een zeven traveeën tellende erfgevel wordt getypeerd door de alternering van rechthoekige ramen met plattebandomlijstingen in de even traveeën en in de oneven traveeën gesuperposeerde deuren, vensters en zolderluiken, verbonden door doorgetrokken gebouchardeerde plattebandomlijstingen van blauwe hardsteen.

De veldgevels van de haakse stalvleugel hebben een monumentaal karakter, gevolg van hun grootte - bijna drie bouwlagen hoog en nagenoeg dertig meter lang aan de noordzijde -, de massieve steunberen die de noordelijke gevel verstevigen, de schaarste rechthoekige muuropeningen voor licht en lucht en het immense overkragende dak op consolevormende modillons. De west- en noordgevels hebben recente openingen (A3 Development, 2022, p. 10) (Figuur 13).

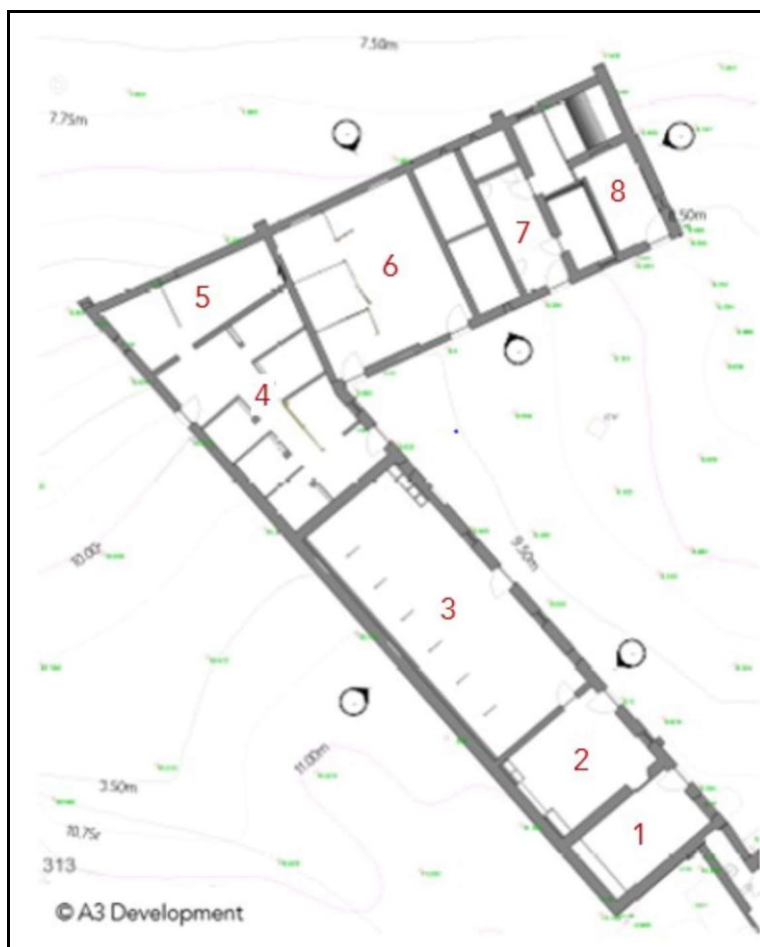
**Figuur 14:** Stallen bestaande uit een melkhuis (1), een melkstal (2), een koeienstal (3), een schapenstal (4), een lammeren-/biggenstal (5), een paardenstal (6), een stal voor kleine erfdieren (7) en een bakhuis (8) - Gelijkvloers bestaande toestand (© A3 Development, 2022)

De schuur en de stalgebouwen hebben hun oorspronkelijke structuur (met inbegrip van het geraamte) behouden, evenals enkele details en voorzieningen binnenin, zoals troggen, vloerbedekking en een bakstenen broodoven. De bakstenen gewelfvloeren en de houten of stalen constructies zijn grotendeels bewaard gebleven in de langste vleugel en gedeeltelijk in de stal- en bakkerijvleugel (A3 Development, 2022, pp. 10-11) (Figuur 14 - 15).

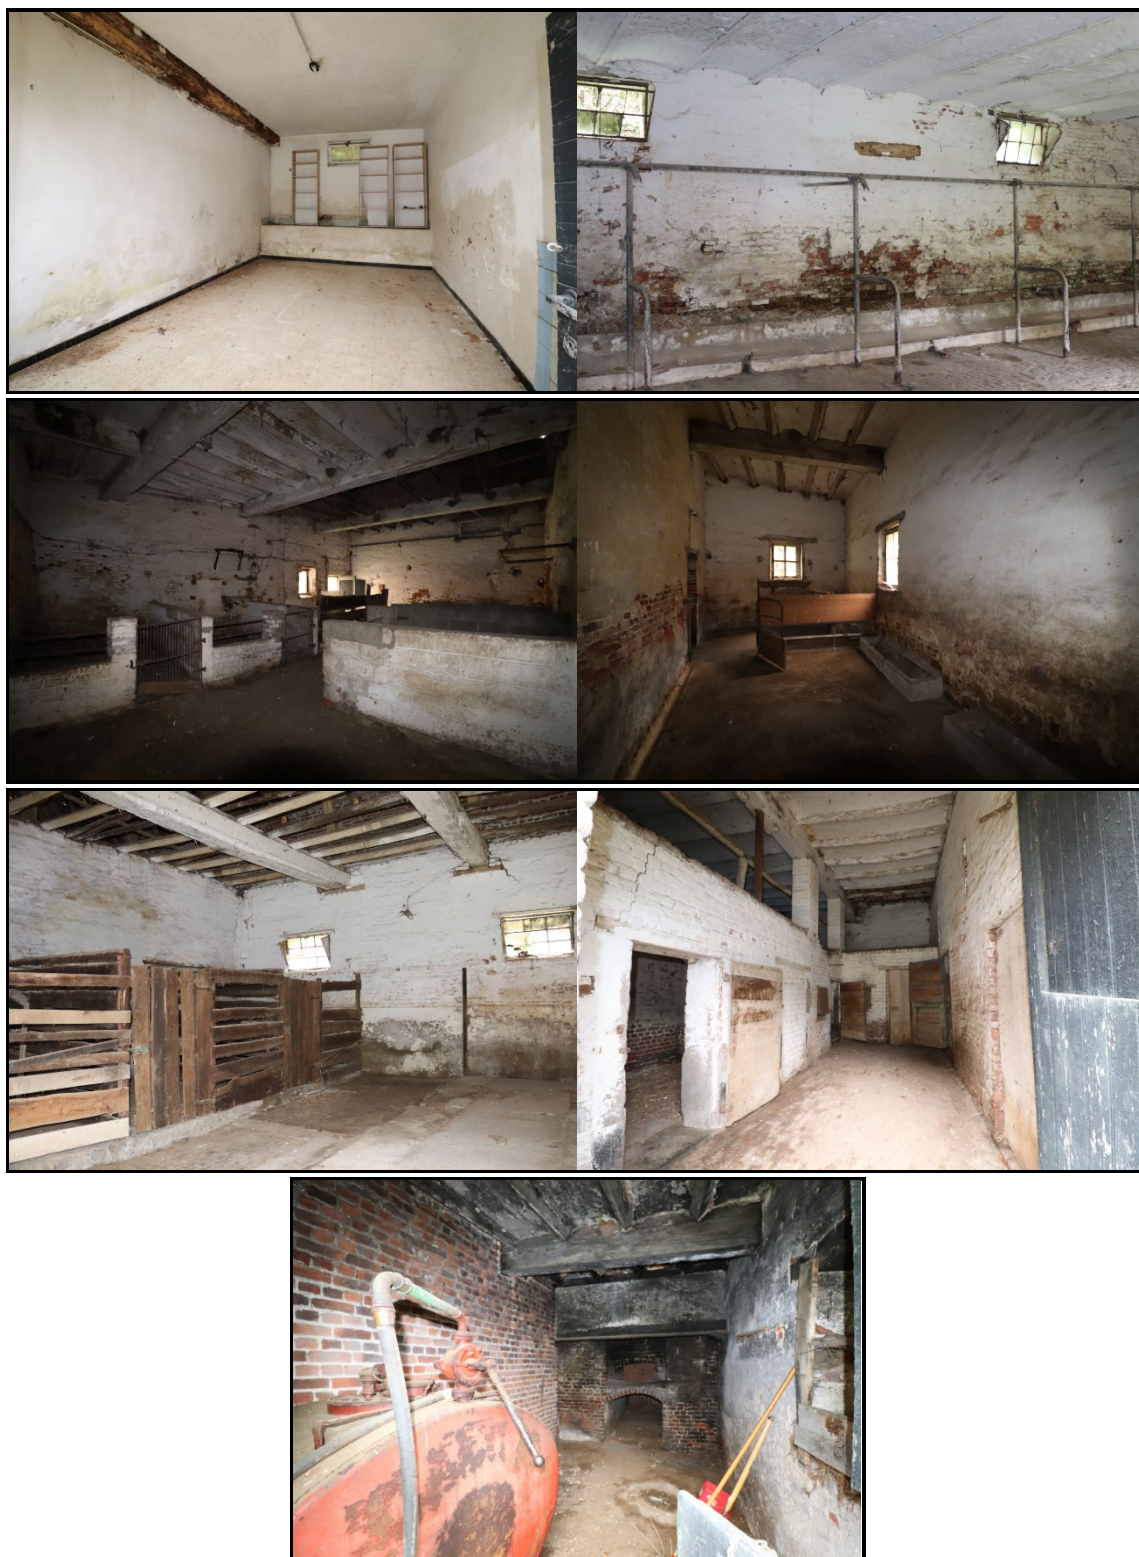
Figuur 15: Stallen interieur, met van links naar rechts en van boven naar onder: het melkhuis, de koeienstal, de schapenstal, de lammeren-/biggenstal, de paardenstal, de stal voor kleine erfdieren en het bakhuis (© Hekate, 2022)

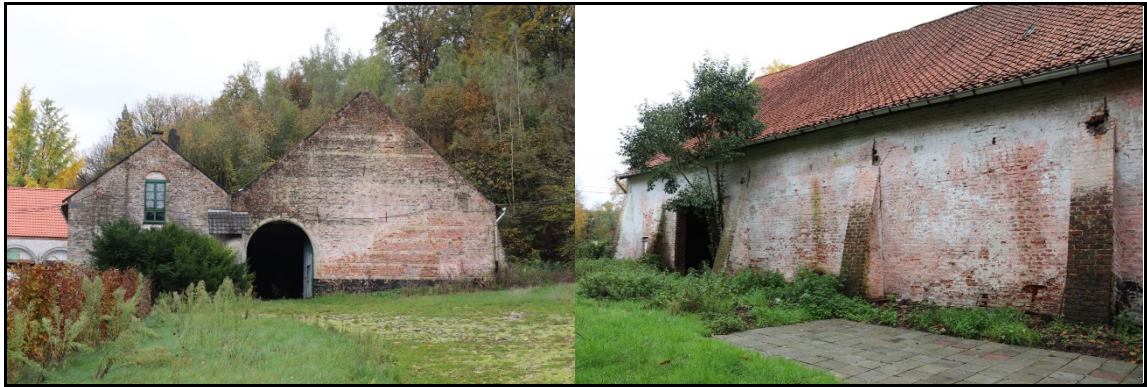
Figuur 16: Schuur exterieur (© Hekate, 2022)

De schuur is een verankerde langsschuur, die minstens tot de 17de eeuw opklimt en opgetrokken is in baksteen met verwerking van kalk- en ijzerzandsteen voor plint, speklagen, hoekkettingen, venster-, deur- en poortomlijstingen. De voorgevel, getypeerd door speklagen en een rondboogpoort met negblokomlijsting en houten poortvleugels, vertoont oudere, nu gedichte muuropeningen: een rondbogig barokdeurtje uiterst rechts in de gevel en een kruisvenster tussen twee rondboogvenstertjes ter hoogte van de zolderverdieping. Gedeeltelijk bewaarde muurvlechtingen wijzen op een veranderde geveltop. Westelijke zijgevel is door bakstenen steunberen gestut. Nagenoeg volledig vernieuwde achtergevel waarin enkel een rechtstand van ijzerzandsteen nog herinnert aan een vroegere poortomlijsting (A3 Development, 2022, pp. 11-12) (Figuur 16).

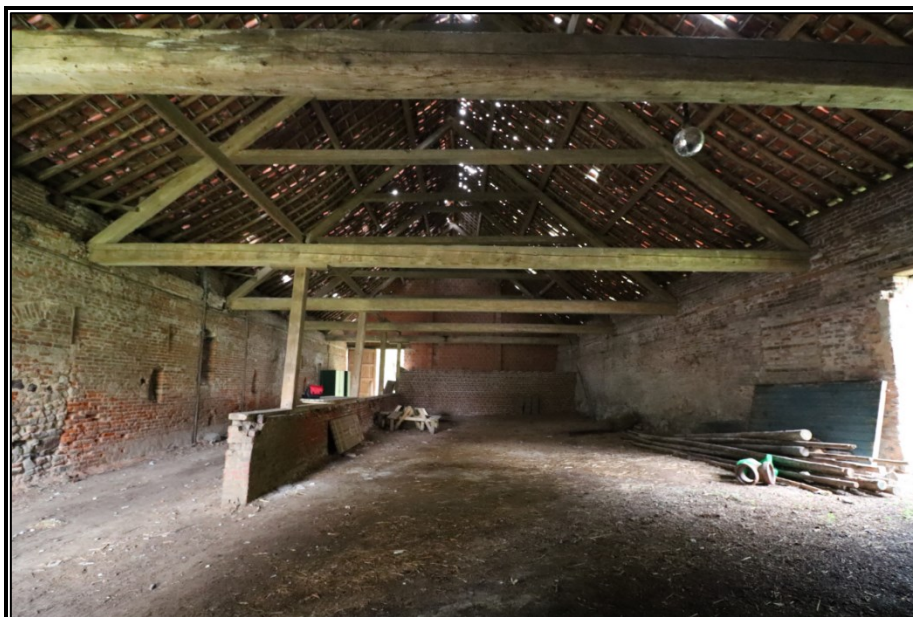
Figuur 18: Schuur interieur (© Hekate, 2022)

De langsschuur heeft een doorgang uiterst links, een stapelruimte rechts en een verdwenen zolder overspannen door een niet oorspronkelijke, vermoedelijk 20ste-eeuwse dakstructuur (A3 Development, 2022, p. 12) (Figuur 17 - 18).

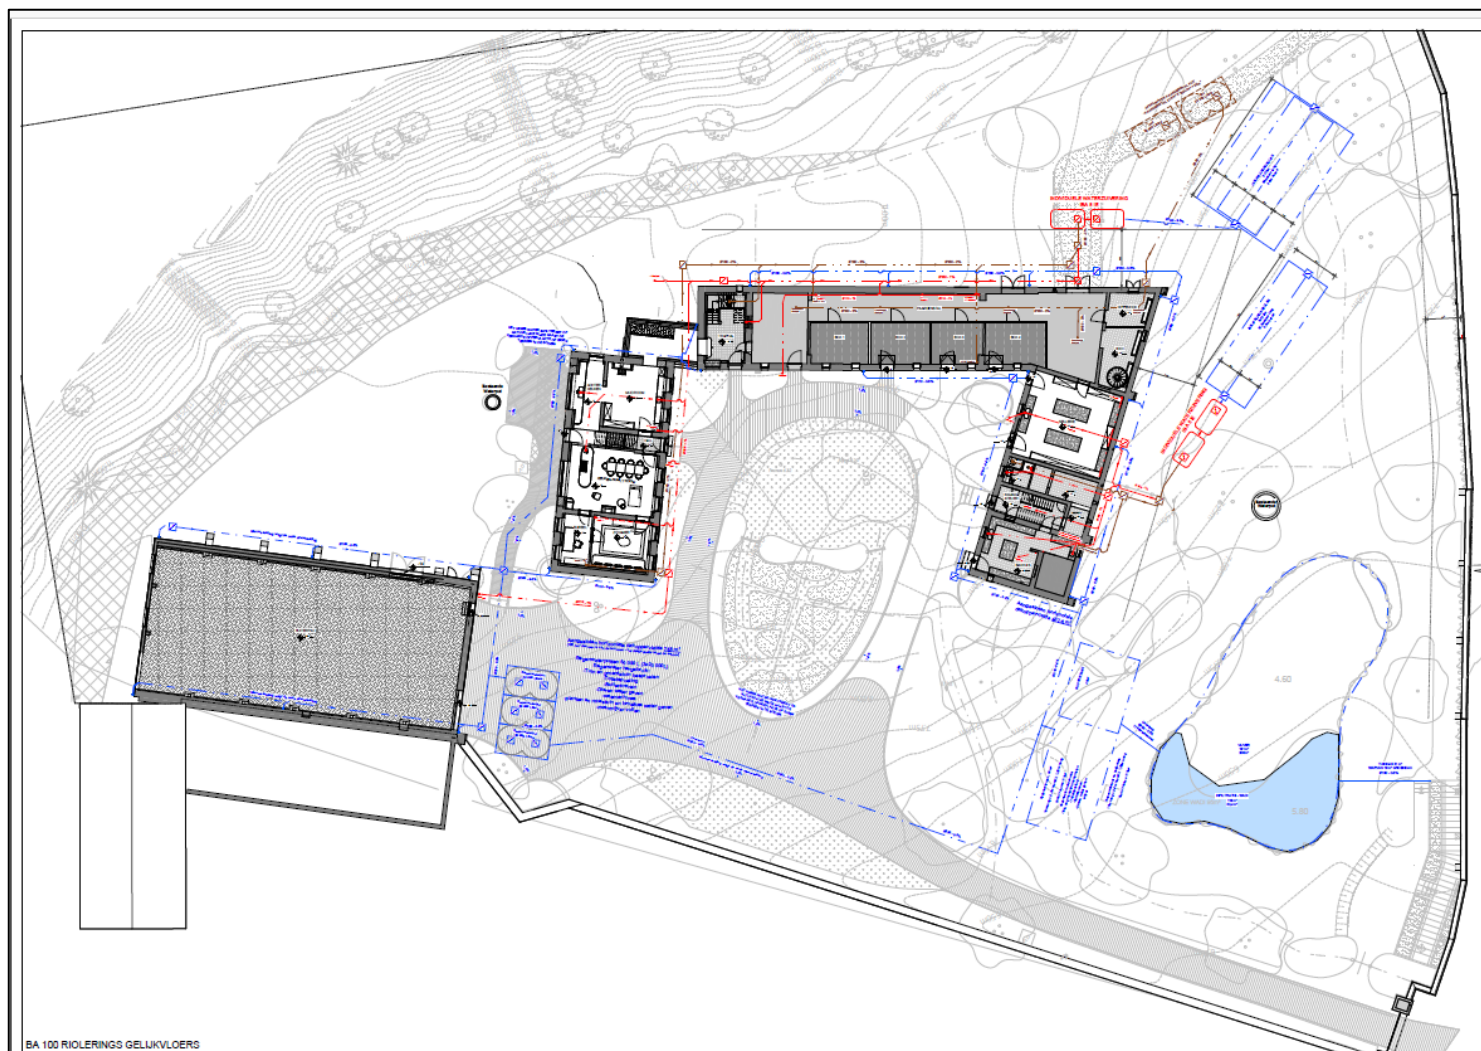
Figuur 29: Rioleringsplan met aanduidingen zones met waterputten (A3 architecten 2024)

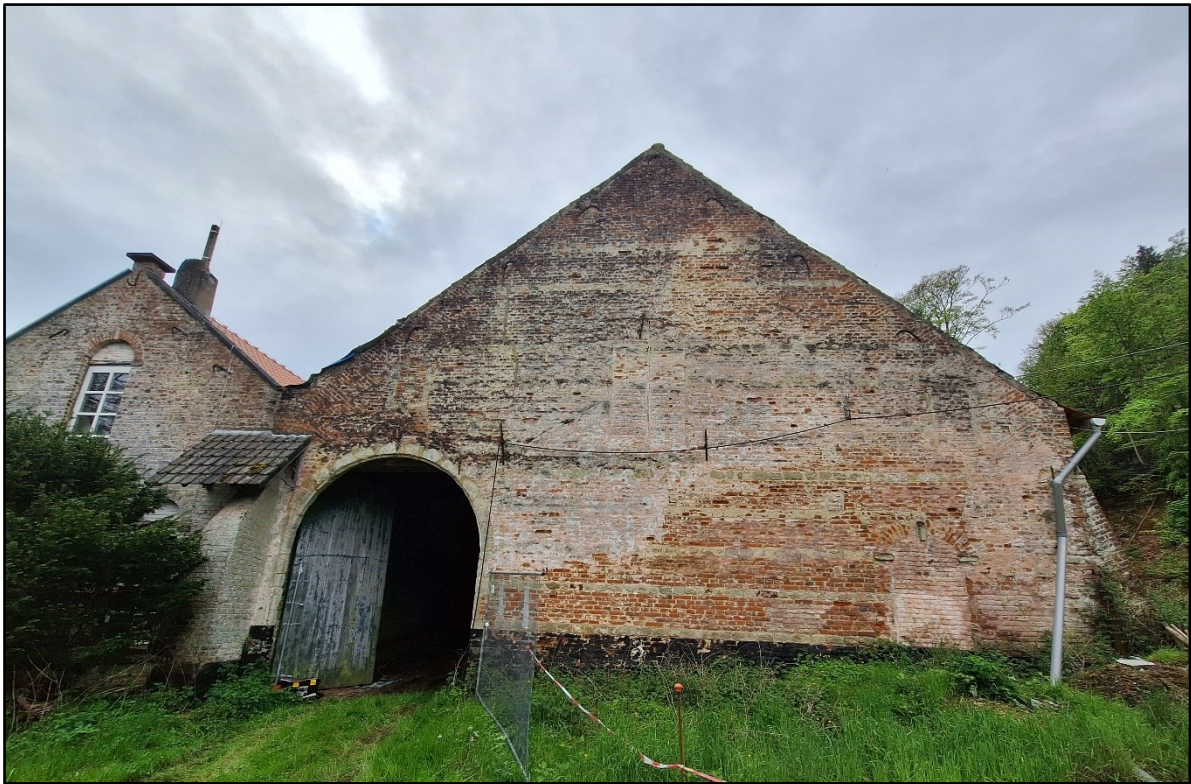
*'De minstens tot de 17<sup>de</sup> eeuw opklimmende, verankerde langsschuur, opgetrokken in baksteen met verwerking van kalk- en ijzerzandsteen voor plint, speklagen, hoekkettingen, venster-, deur- en poortomlijstingen. De voorgevel, getypeerd door speklagen en een rondboogpoort met negblokomlijstingen en houten poortvleugels, vertoont oudere, nu gedichte muuropeningen: een rondbogig barokdeurtje uiterst rechts in de gevel en een kruisvenster tussen twee rondboogvensters ter hoogte van de zolderverdieping. Gedeeltelijk bewaarde muurvlechtingen wijzen op een veranderde geveltop. Westelijke zijgevel, door bakstenen steunberen gestut en in 6 traveeën verdeeld, is blind, op het houten deurtje in de linker travee na en de recente rechthoekige poort onder houten latei. Nagenoeg volledig vernieuwde achtergevel waarin enkel een rechtstand van ijzerzandsteen nog herinnert aan een vroegere poortomlijsting.*

Figuur 71: Algemeen zicht op de voorgevel van de dwarsschuur (ABO nv 2024)

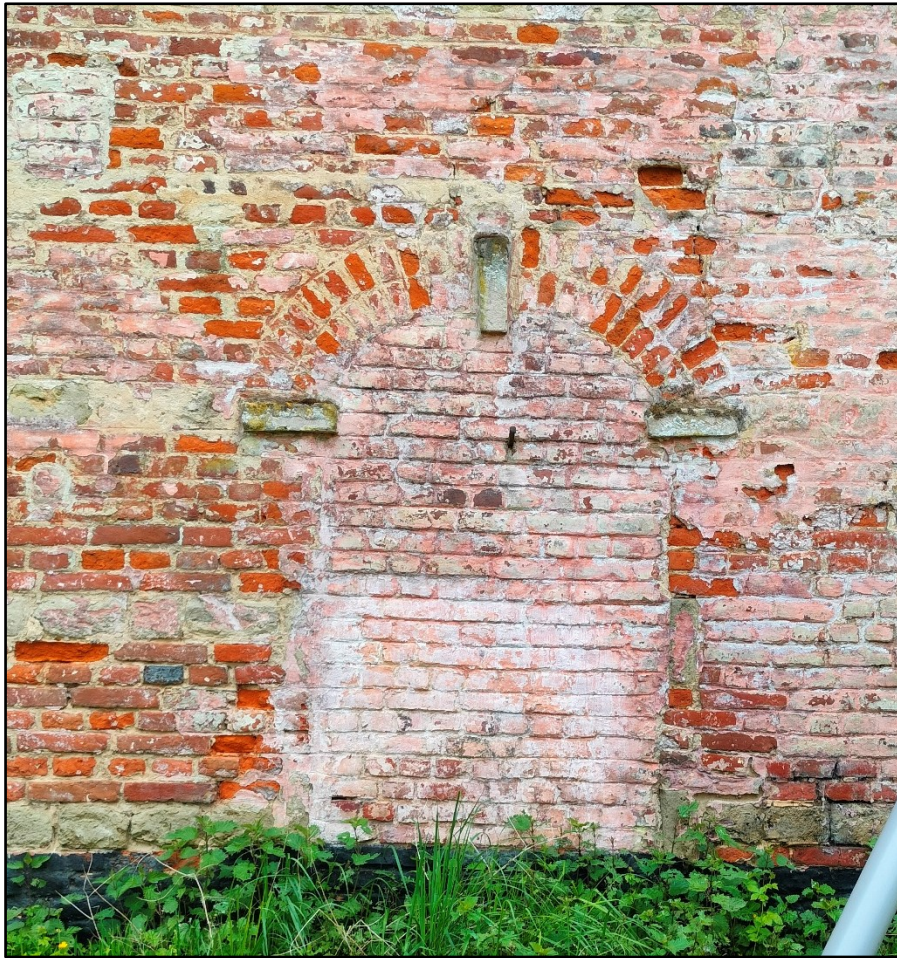
**Figuur 72: Dichtgemetselde deuopening aan de rechterzijde van de voorgevel (ABO nv 2024)**

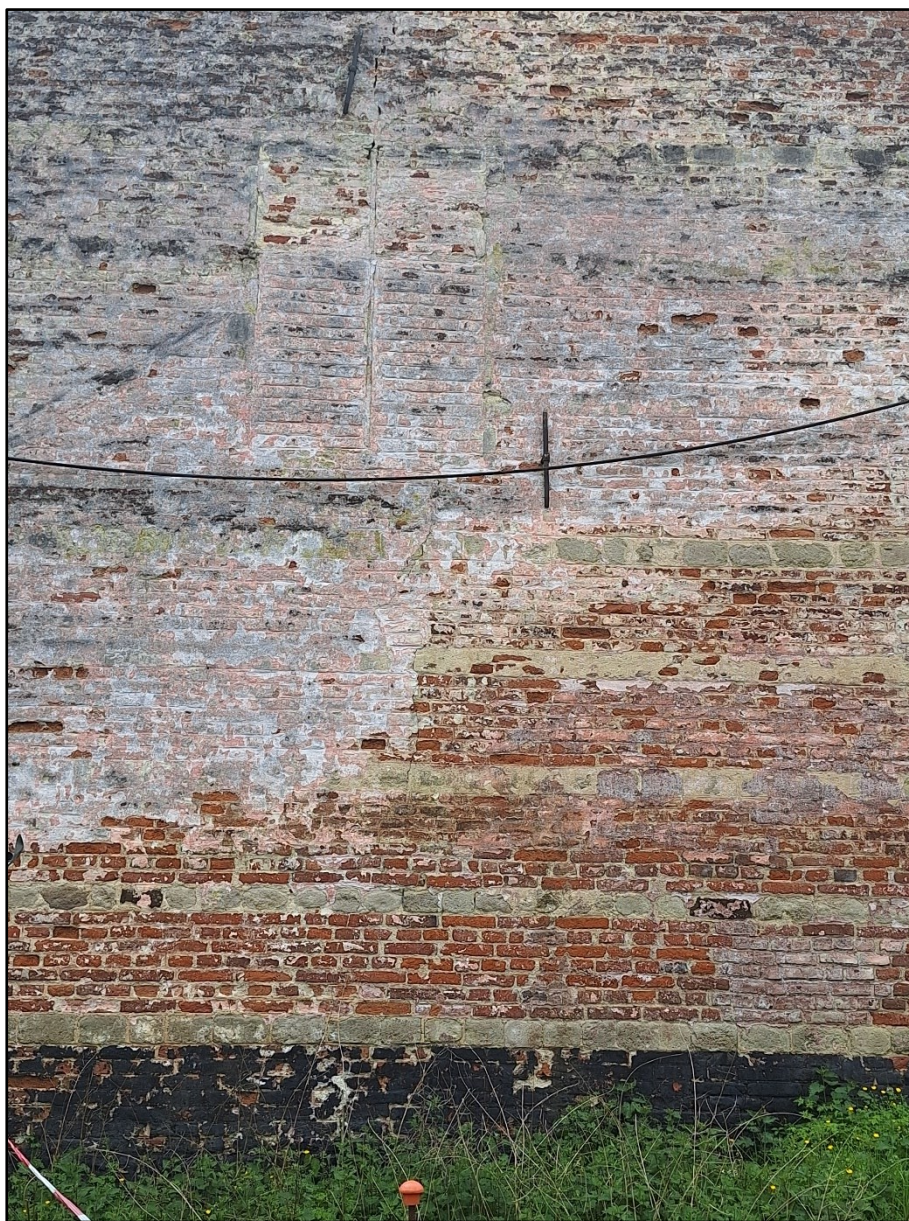
Figuur 73: Detail natuurstenen speklagen en dichtgemetseld kruisvenster (ABO nv 2024)

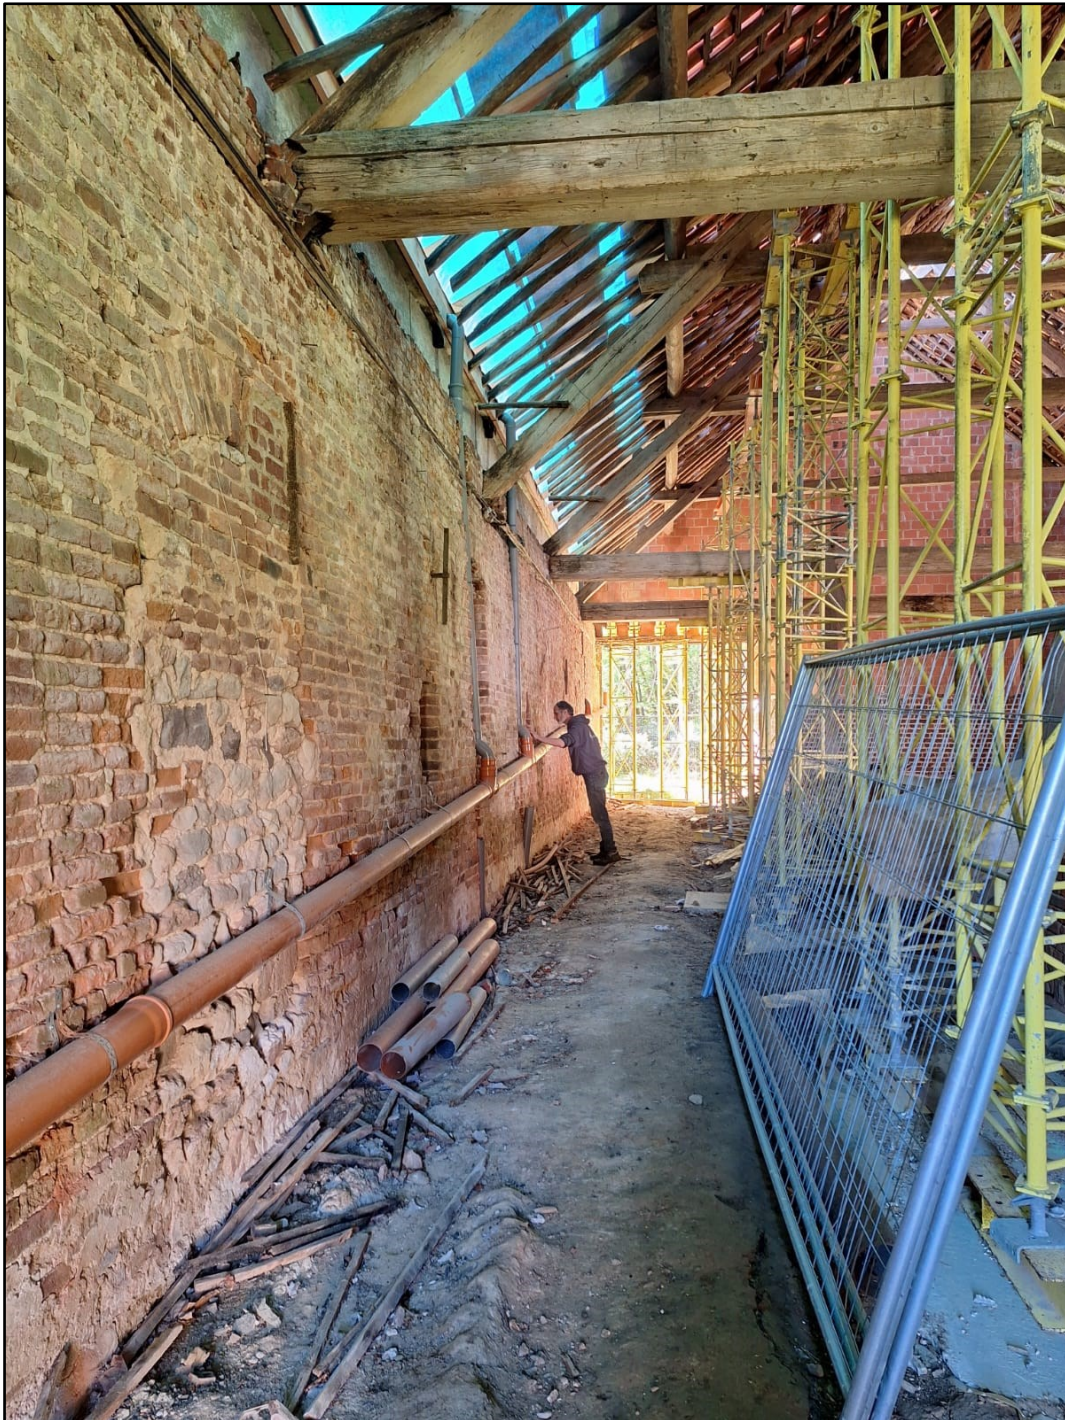
**Figuur 76: Algemeen zicht op de oostelijke zijgevel van de langsschuur (ABO nv 2024)**

Voor wat betreft de schuur zelf verwijzen de aanwezige relictten in het metselwerk duidelijk naar een bouwcampagne in traditionele bak- en zandsteenstijl, algemeen te situeren in de 16de-17de eeuw.

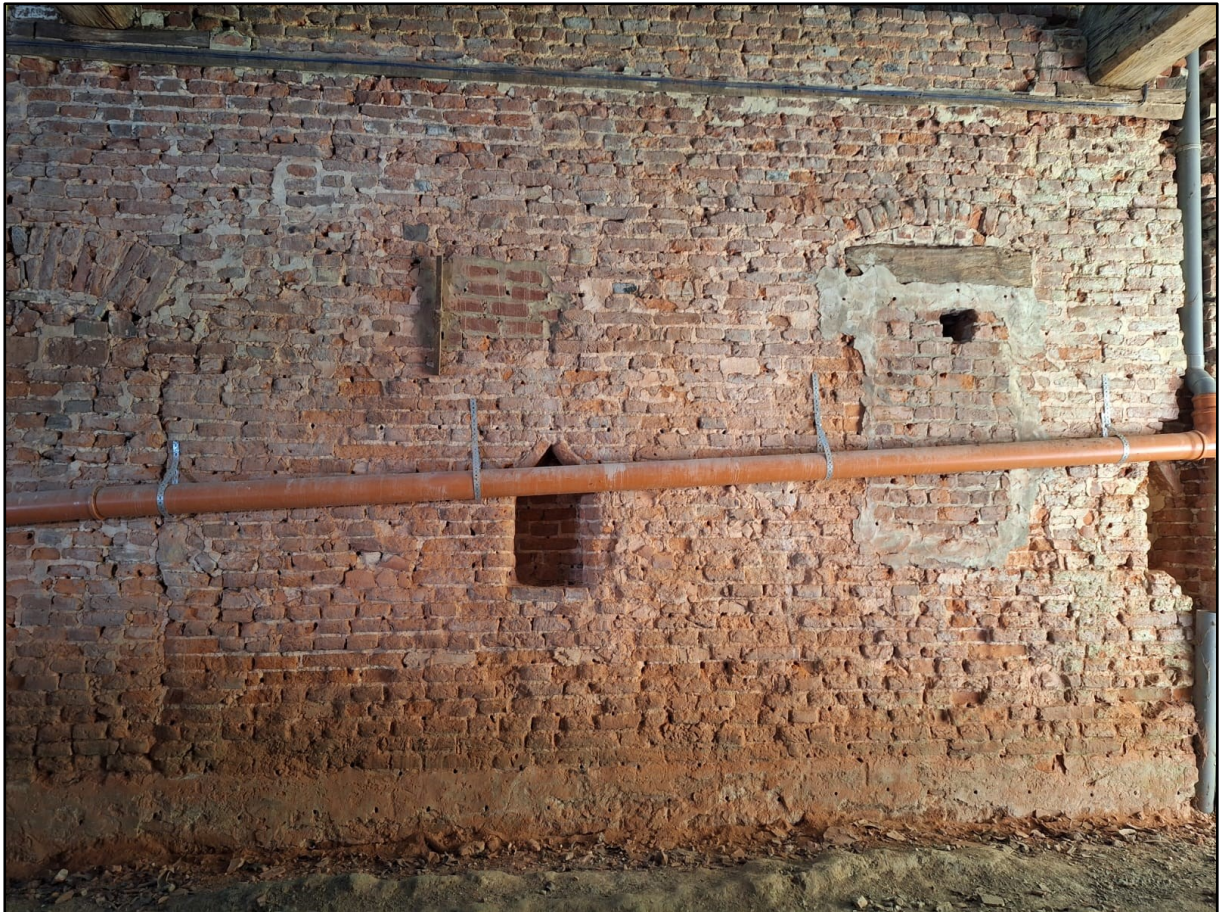
**Figuur 77: Detail van de oostelijke zijgevel met kaarsnissen en dichtgemetselde deur- en raamopeningen (ABO nv 2024)**

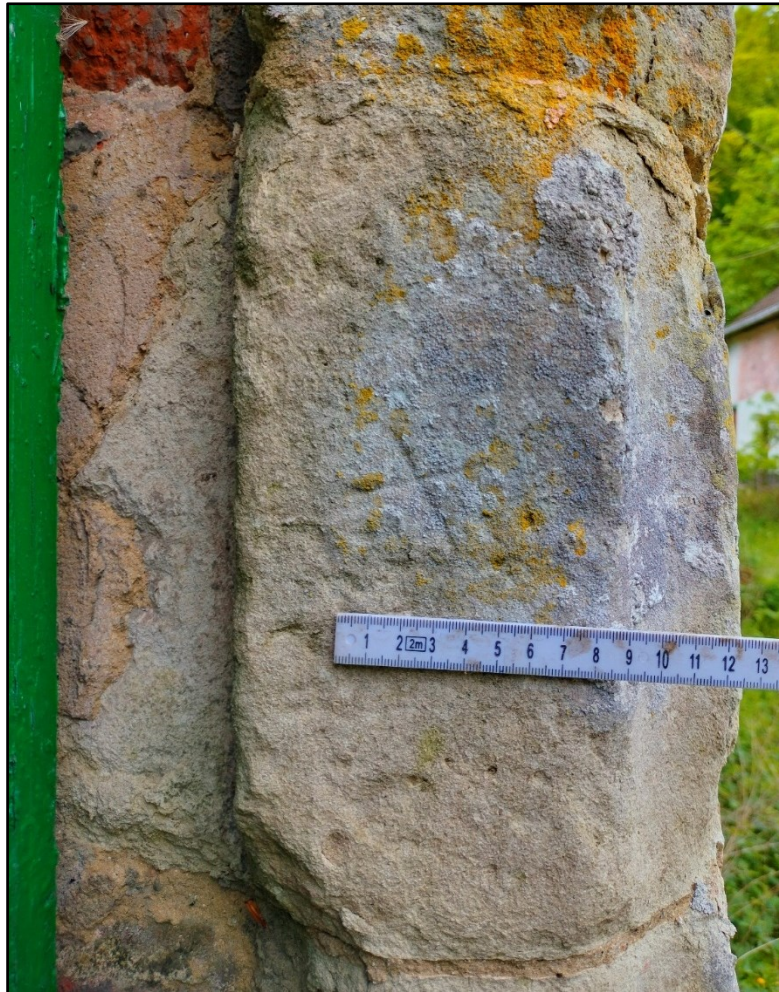
**Figuur 78: Detail van een steenhouwersmerk op de negblokomlijsting van de rondboogpoort (ABO nv 2024)**

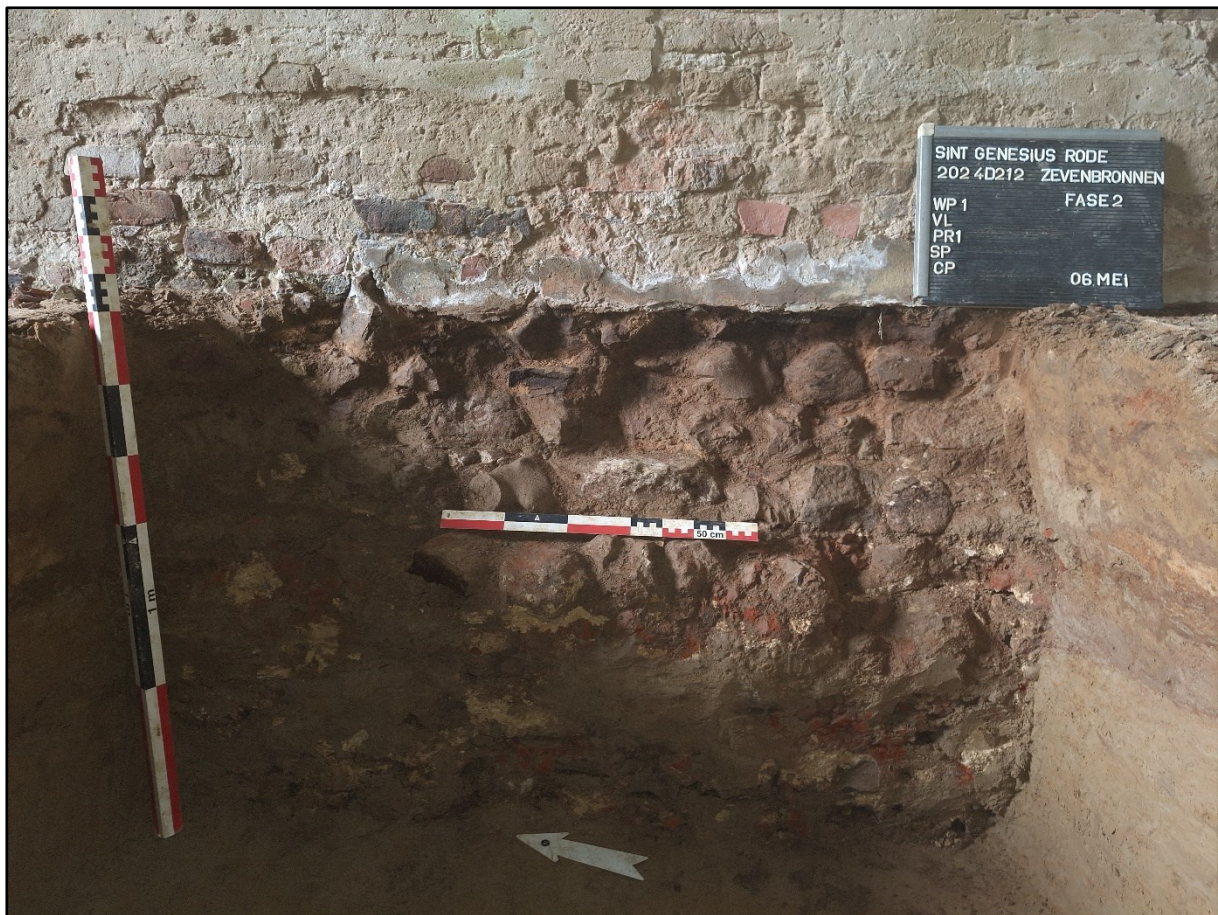
Figuur 80: Detail van de fundering van de oostelijke zijgevel (ABO nv 2024)

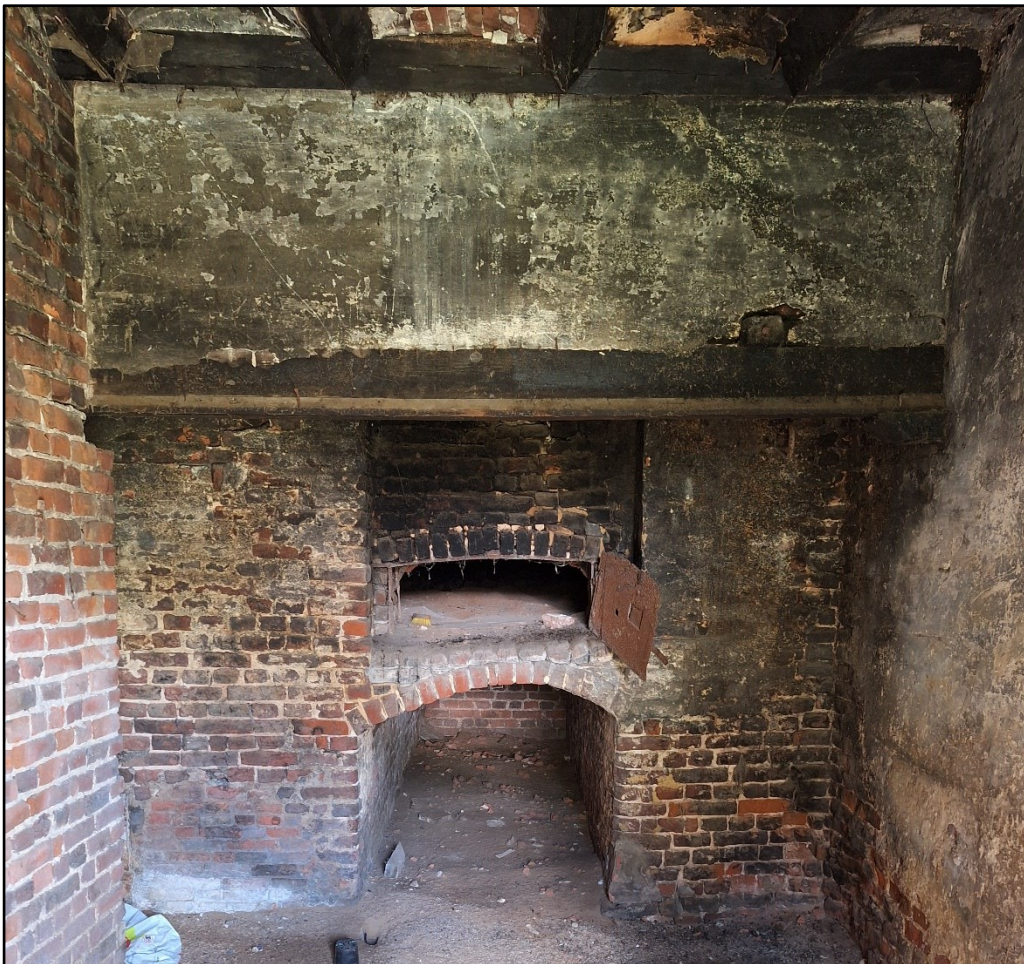
**Figuur 81: Vooraanzicht bakhuis met houtgestookte bakoven in de langse stalvleugel (ABO nv 2024)**

Op basis van de vorm en materiaalgebruik kan de bakoven in de volle 19<sup>de</sup> eeuw gedateerd worden.

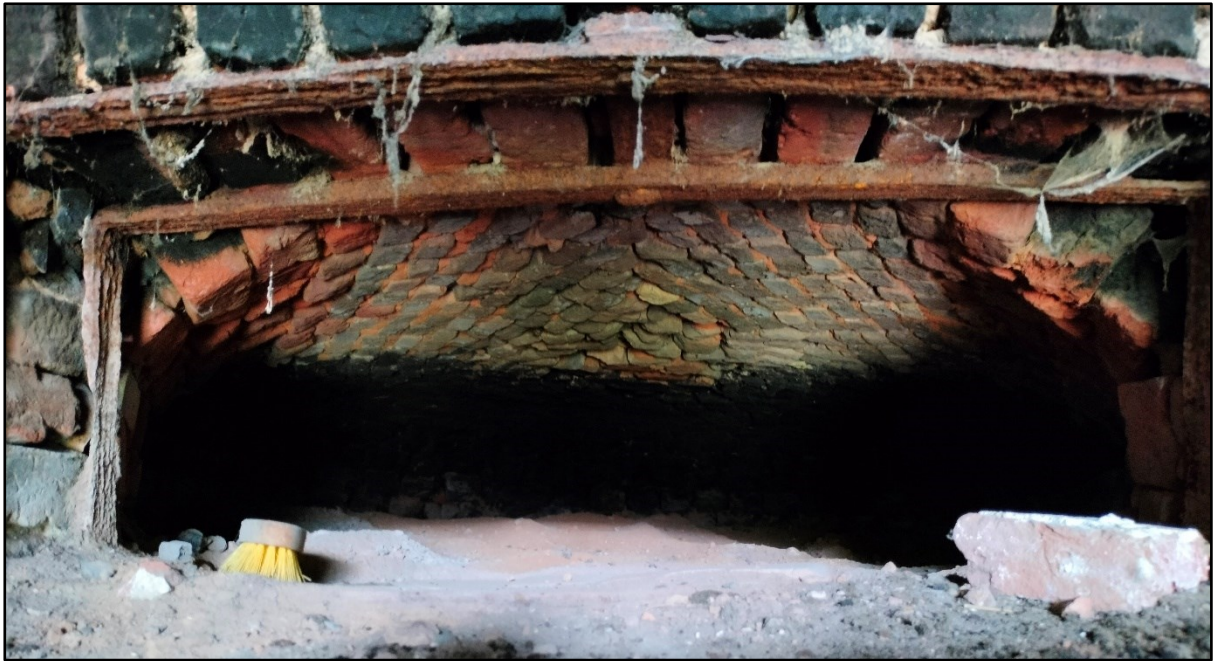
Figuur 82: Binnenzicht ovengewelf van de bakoven (ABO nv 2024)

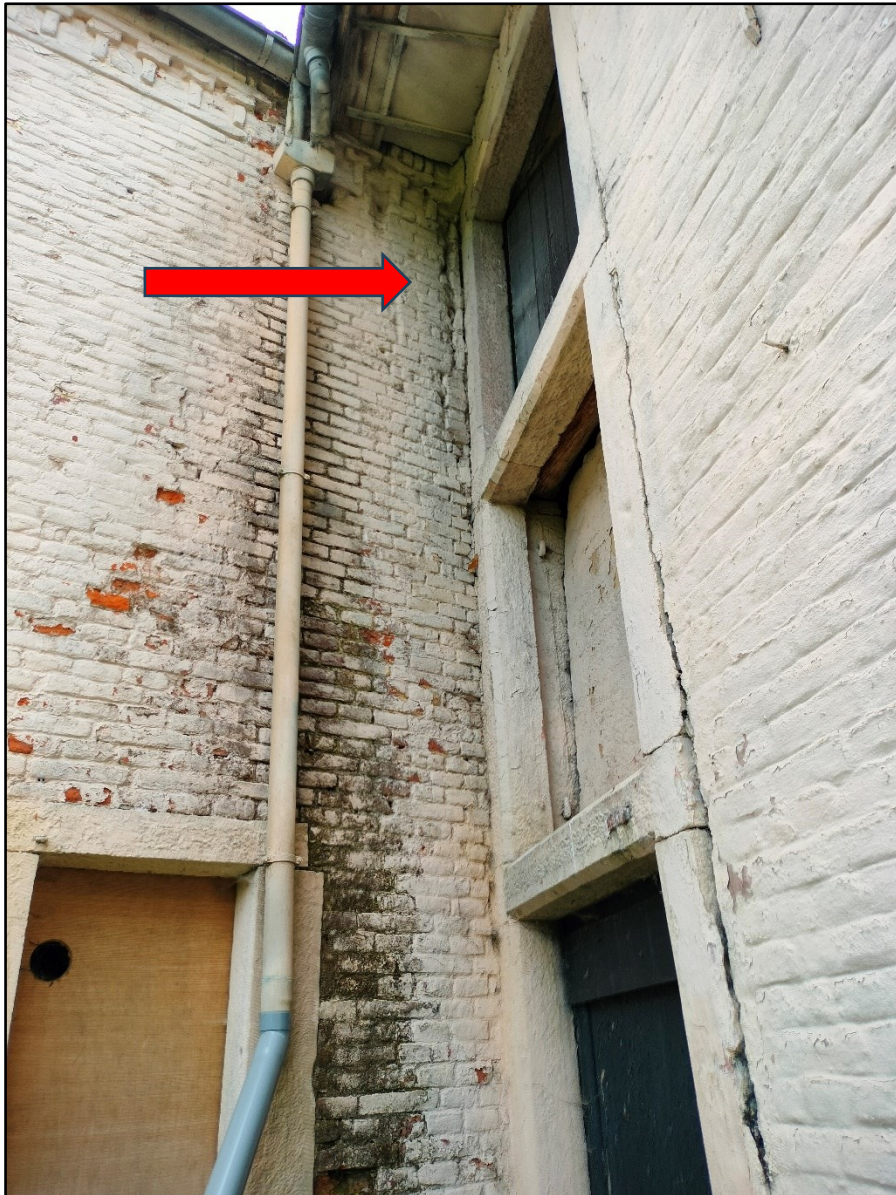
**Figuur 83: Bouwnaad aan de erfzijde tussen beide stalgebouwen (ABO nv 2024)**

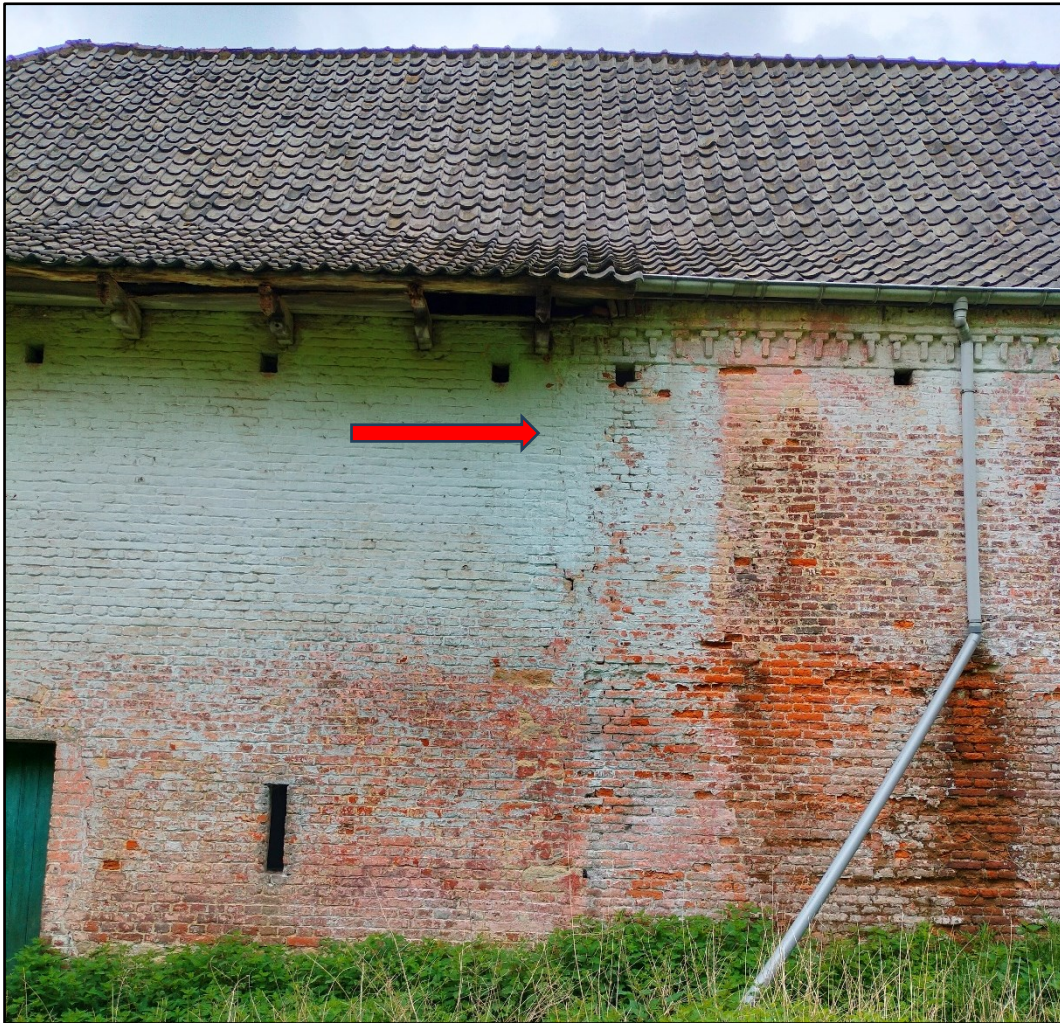
**Figuur 84: Bouwnaad aan de veldzijde tussen beide stalgebouwen (ABO nv 2024)**

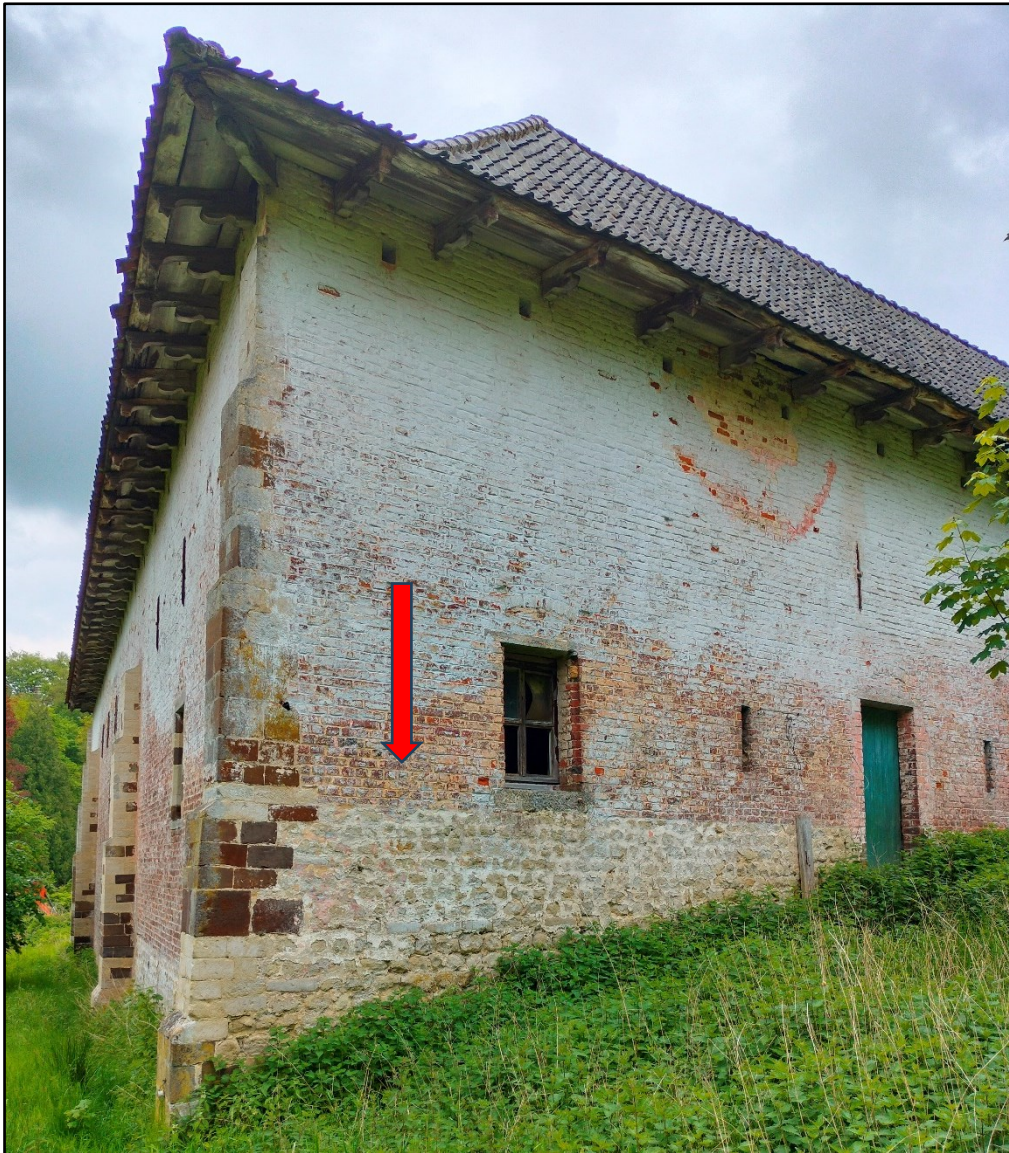
**Figuur 85: Algemeen zicht op de noordelijke hoek van het haakse stalgebouw met ouder bouwkundig relict in kalkzandsteen (ABO nv 2024)**
