# DE ABDIJHOEVE VAN ZEVENBRONNEN "DOORGROND".

## ARCHEOLOGISCHE VOORONDERZOEK TER HOOGTE VAN DE ABDIJHOEVE VAN DE PRIORIJ VAN ZEVENBRONNEN TE SINT-GENESIUS-RODE (VLAAMS-BRABANT)

### ARCHEOLOGIENOTA

### VERSLAG VAN RESULTATEN

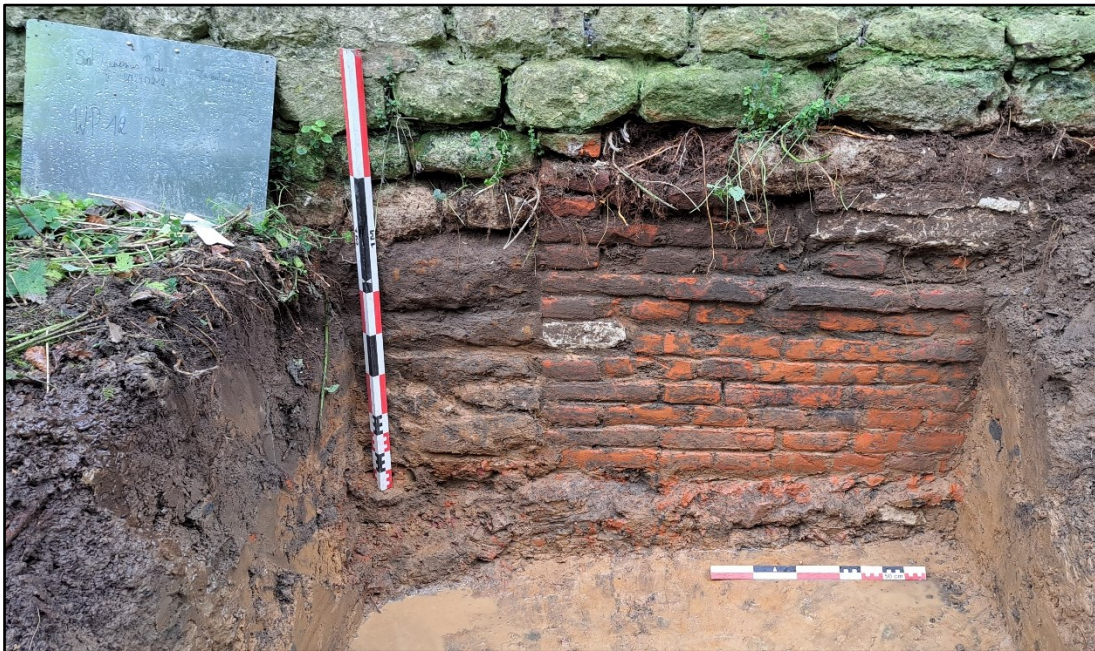
De eigenlijke fundering van het langse stalgebouw is opgetrokken in een orangerode vrij zachtgebakken veldovensteen van 26-25,5x12,5x5-4,5cm gemetseld in een onregelmatig traditioneel verband. Het opgaande metselwerk is bestaande uit 9 steenlagen. Een versnijding vormt de aanzet tot een onderfundering bestaande uit een mengsel van fragmenten van baksteen, kalksteenbrokken ingebed in kalkmortel.

De fundering van het haakse stalgebouw is bestaande uit 6 steenlagen met vrij regelmatig gehouwen kalkzandsteenblokken. Een versnijding vormt de aanzet tot een onderfundering bestaande uit fragmenten kalksteenbrokken ingebed in kalkmortel.

Figuur 86: Algemeen zicht op de fundering van de beide stalgebouwen (ABO nv 2024)

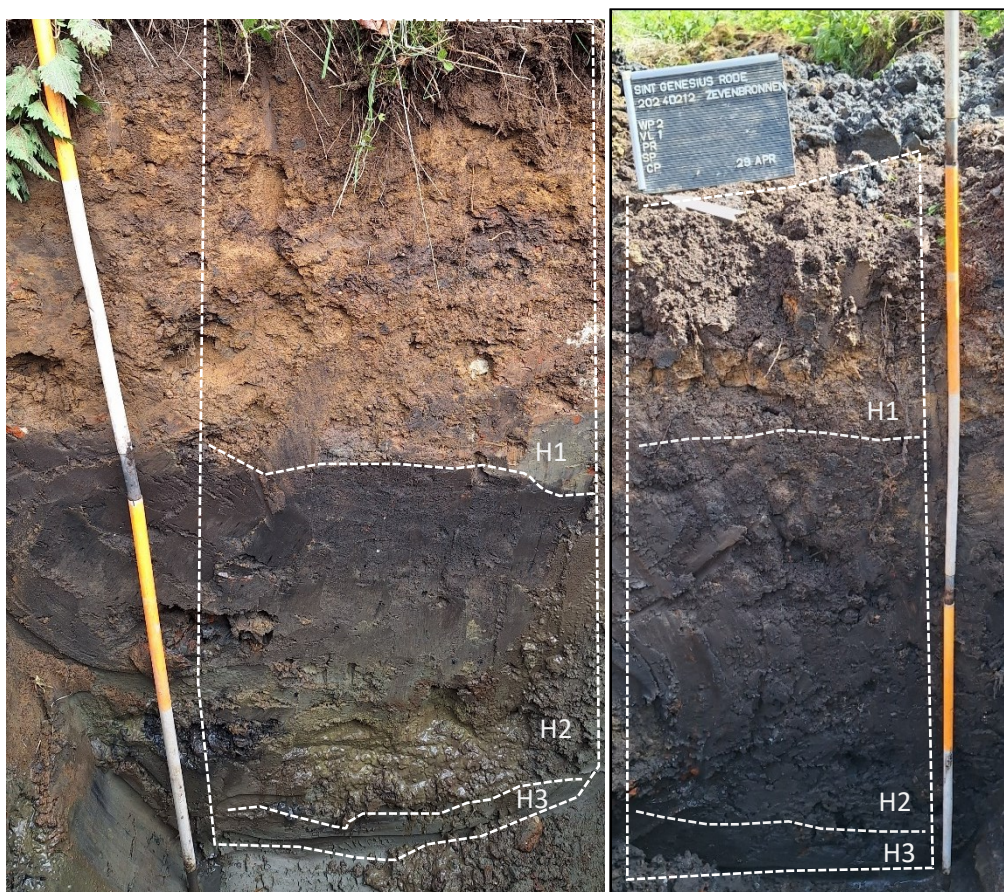
Figuur 90: Algemeen zicht op profielput 1 (links) en 2 (rechts) met slibrijkpakket (H2) vermoedelijk het restant van de gedempte vijver gekend uit historiografische bronnen uit de 18<sup>de</sup> eeuw (ABO nv 2024)

Op basis van de historische kaarten kan het ogenblik van opgave gesitueerd worden op het einde van de 18<sup>de</sup> of het begin van de 19<sup>de</sup> eeuw. Op de kaarten uit de late 18<sup>de</sup> eeuw is de vijver nog duidelijk aanwezig (cfr. Ferraris en de kaart uit 1786), terwijl deze op de kaarten uit het midden van de 19<sup>de</sup> eeuw reeds volledig is verdwenen.

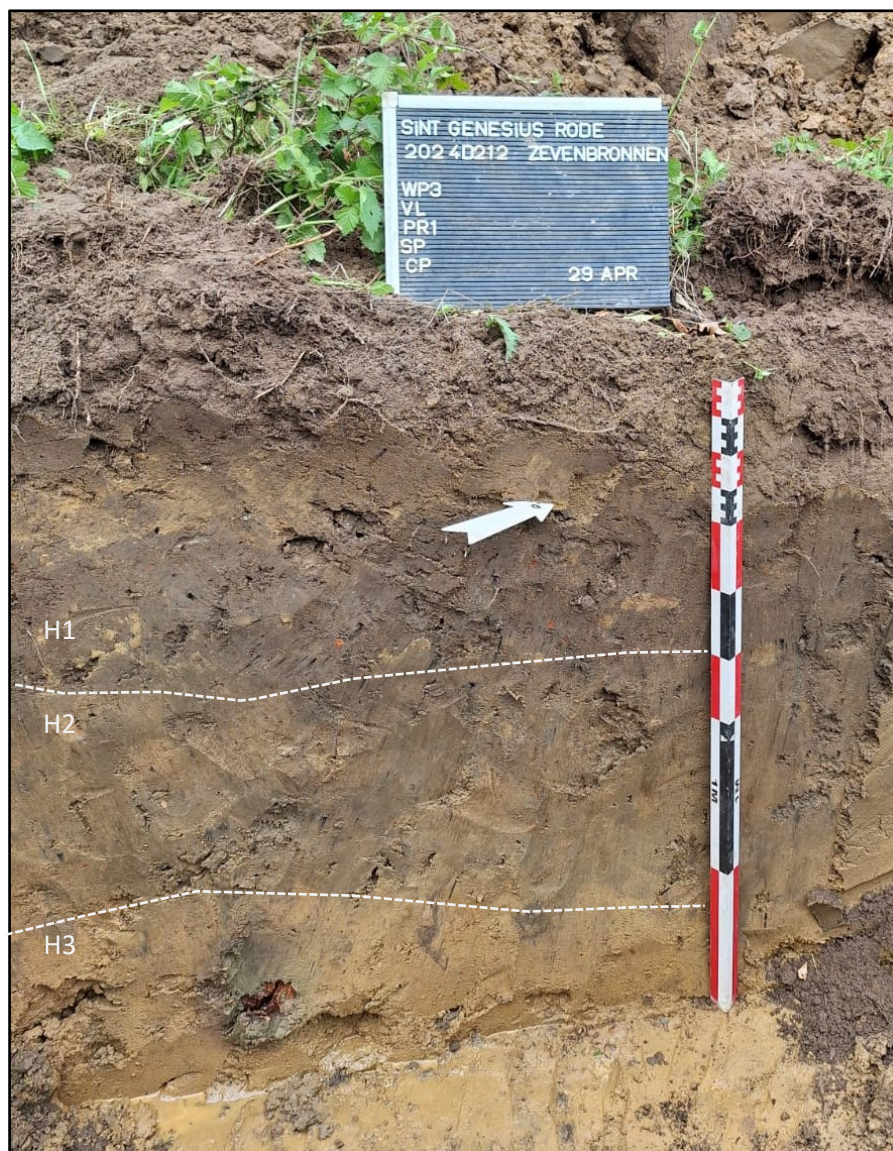
Figuur 91: Algemeen zicht op profielput 3 (ABO nv 2024)

Dit bodemprofiel komt duidelijk overeen met het bodemtype **Lbp**, namelijk een droge colluviale zandleembodem zonder profiel. Deze bodems hebben een homogeen uitzicht en bestaan uit materiaal afkomstig van hoger gelegen gronden. Ze vertonen een donker grijsbruine bouwvoor rustend op bruin zandlemig colluvium. De structuur is kruimelig in de bouwvoor, platig in de ondergrond, de consistentie is los en de beworteling regelmatig en diep. Houtskool en baksteenresten zijn verspreid over gans de diepte van het colluviaal dek. Het colluvium kan op wisselende diepte rusten op een bedolven textuur B, soms ook op Tertiair substraat. De oppervlakkige ontwatering is meestal goed, de inwendige optimaal. De bodems zijn nooit te nat en zelden te droog.

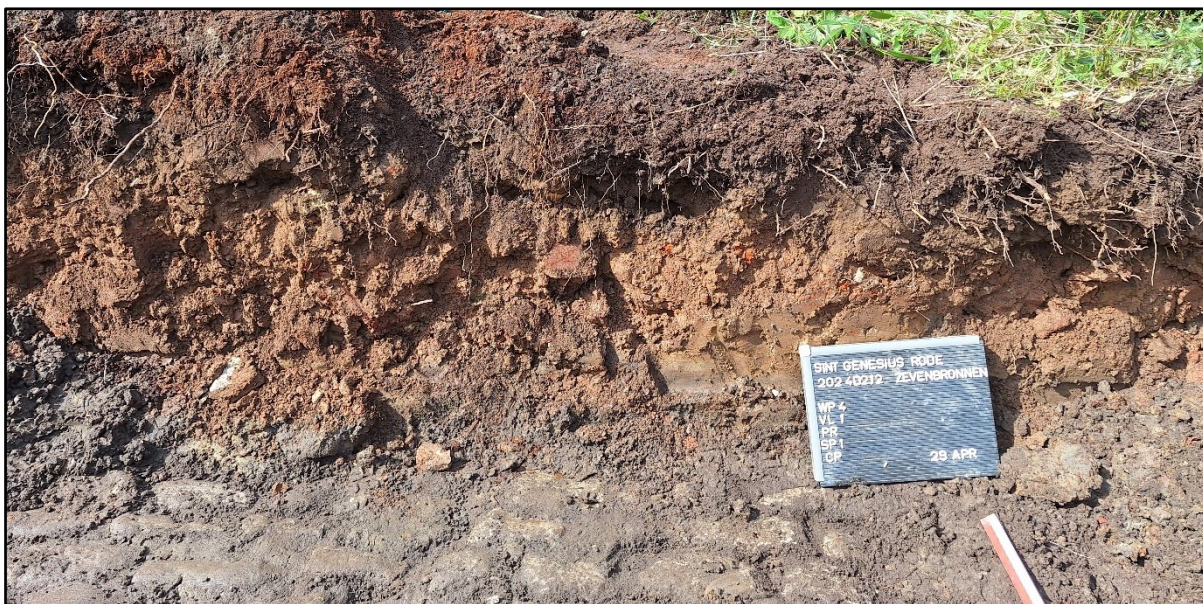
Profielput 4 werd aangelegd ter hoogte van het binnenerf, ter hoogte van de voormalige mestvaalt, en wordt gekenmerkt door de aanwezigheid van een puinlaag met een dikte van gemiddeld 0,5m aangelegd op een vloerniveau bestaande uit kasseien die, op basis van historische foto's uit 1975, als voormalige mestvaalt kan geïnterpreteerd worden.

Figuur 92: Algemeen zicht op profielput 4 (ABO nv 2024)

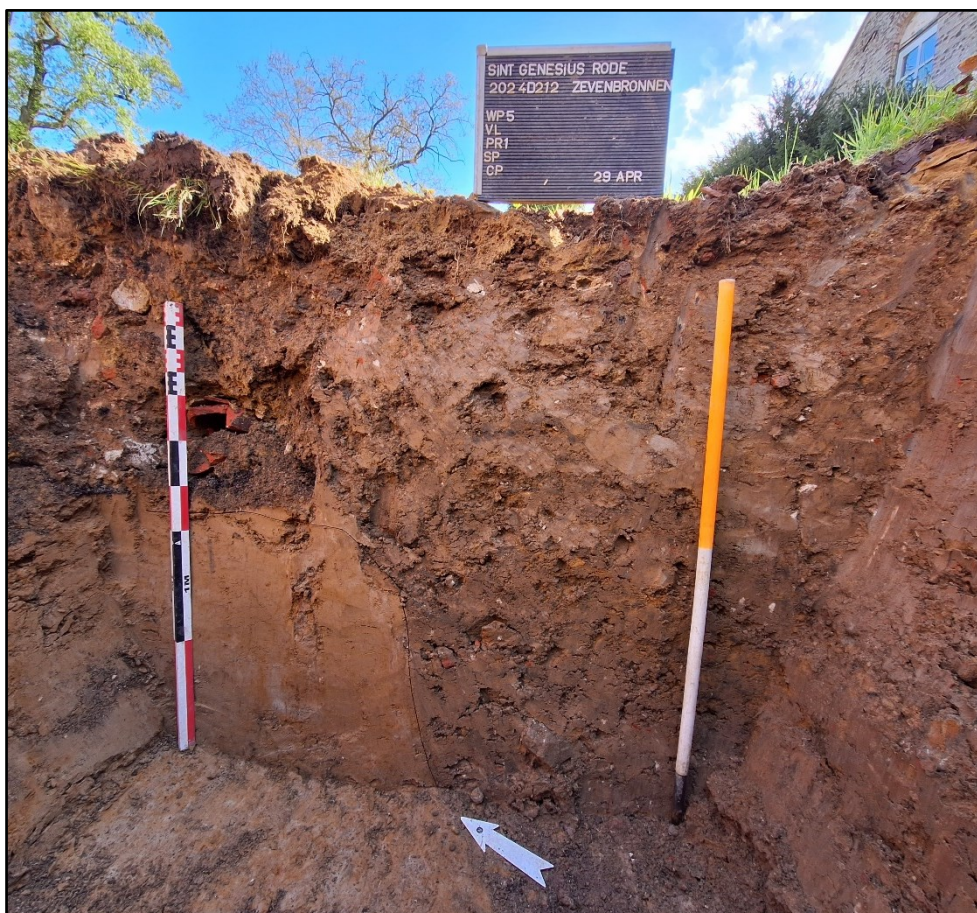
Profielput 5 werd aangelegd ten noorden van de dwarsschuur en wijst op een reeds verstoorde bodem als gevolg van diepreikende grondroerende werkzaamheden.

Figuur 93: Algemeen zicht op profielput 5 (ABO nv 2024)

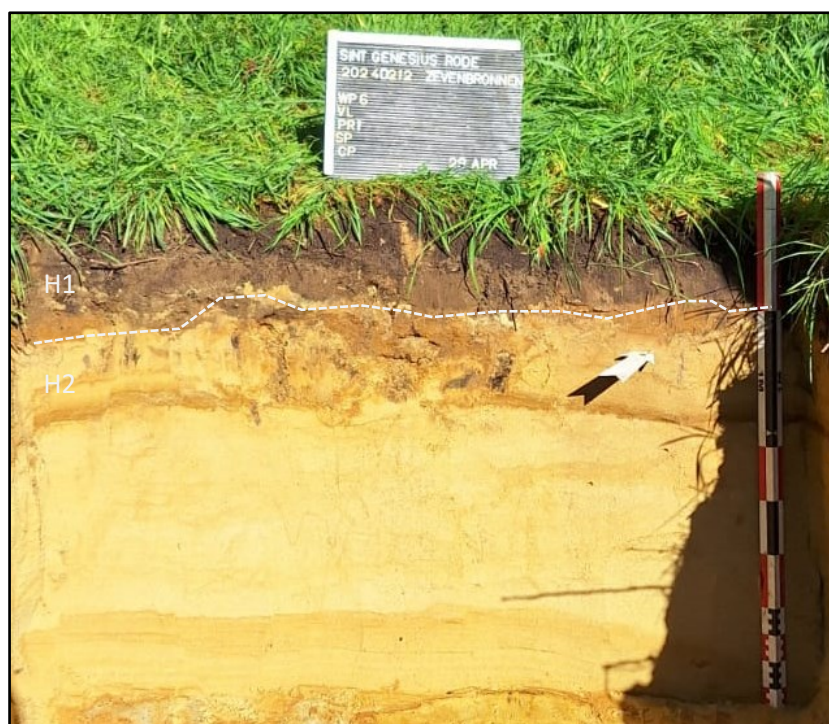
Figuur 94: Algemeen zicht op profielput 6 (ABO nv 2024)

Dit profiel komt quasi overeen met het bodemtype **Lba**, namelijk een droge zandleembodem. De gekarteerde textuur B horizont is hier echter reeds verdwenen. De ondergrond is duidelijk gestratificeerd met afwisselend lemige en zandige laagjes. Normaal is de aan klei uitgeloogde horizont meer dan 40 cm dik (Aba0), in andere gevallen werd door erosie het profiel afgeknot en rust de Ap direct op de textuur B (Lba1). Roestverschijnselen liggen dieper dan 120 cm. De waterhuishouding is gunstig.

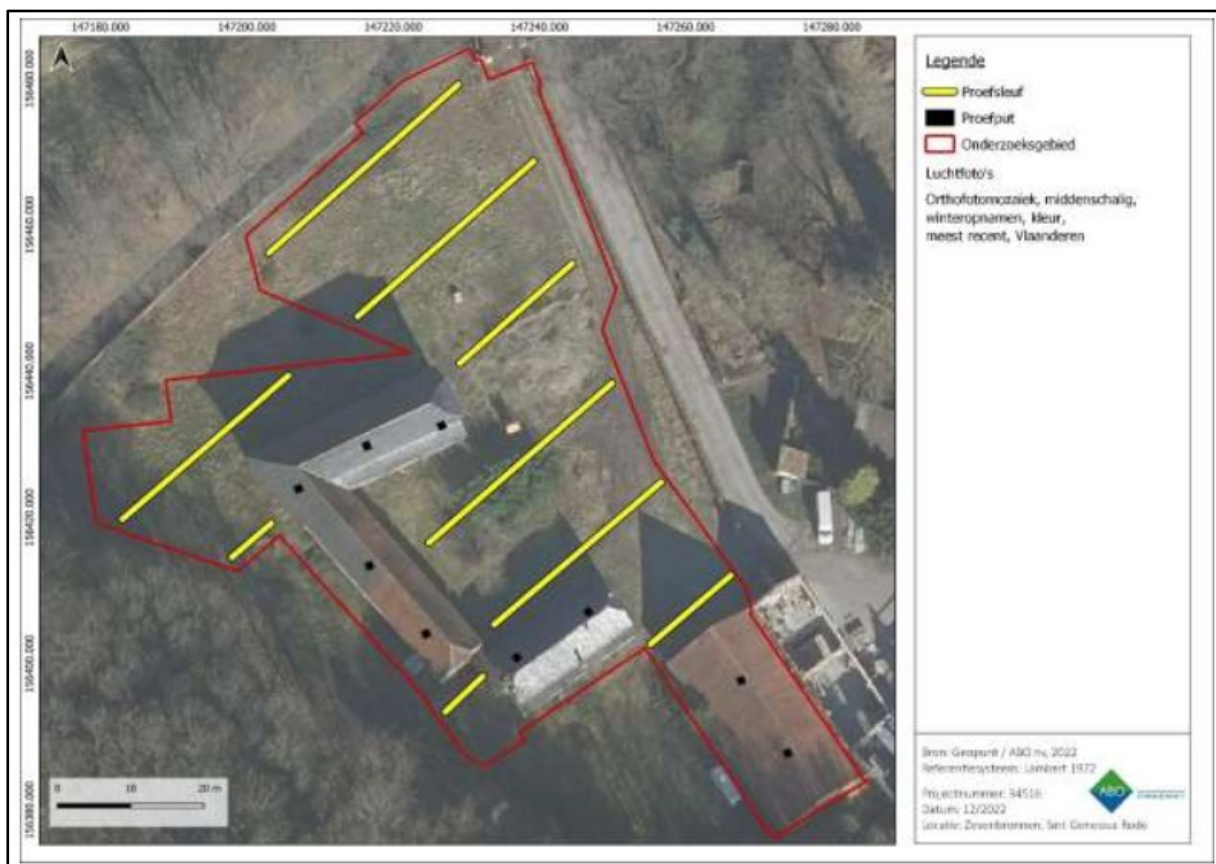
**Figuur 96: Oorspronkelijk geadviseerd sleuvenplan uit het PVM bij de archeologienota (ABO nv 2024)**

In het oorspronkelijke sleuvenplan werd geadviseerd in de aanleg van een 9-tal langse proefsleuven in oost-west richting. Echter na de uitvoering van het landschappelijke profielputtenonderzoek kon het advies deels bijgesteld worden op basis van de aangetroffen landschappelijke eenheden. Er moeten nog een 5-tal sleuven worden aangelegd.

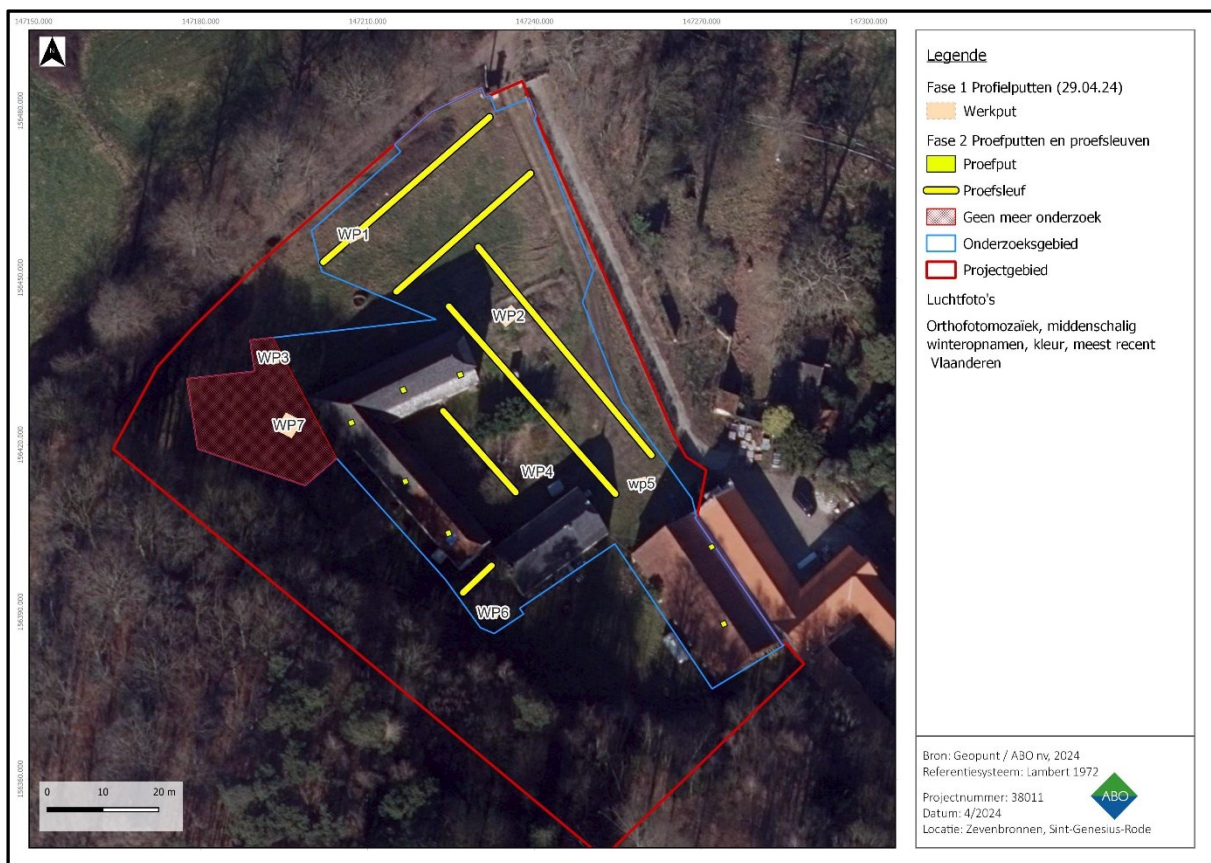
**Figuur 97: Aangepast sleuvenplan na landschappelijke profielputten (ABO nv 2024)**

Op basis hiervan diende de focus van het sleuvenonderzoek in eerste instantie gericht te zijn op de locaties van de in het verleden afgebroken gebouwen aan de oostelijke zijde van het hoevecomplex (cfr. kaart van 1786). Een tweede accent diende gericht te zijn op de precieze afbakening van de voormalige historische vijver in het noordelijke deel van de hoevesite.

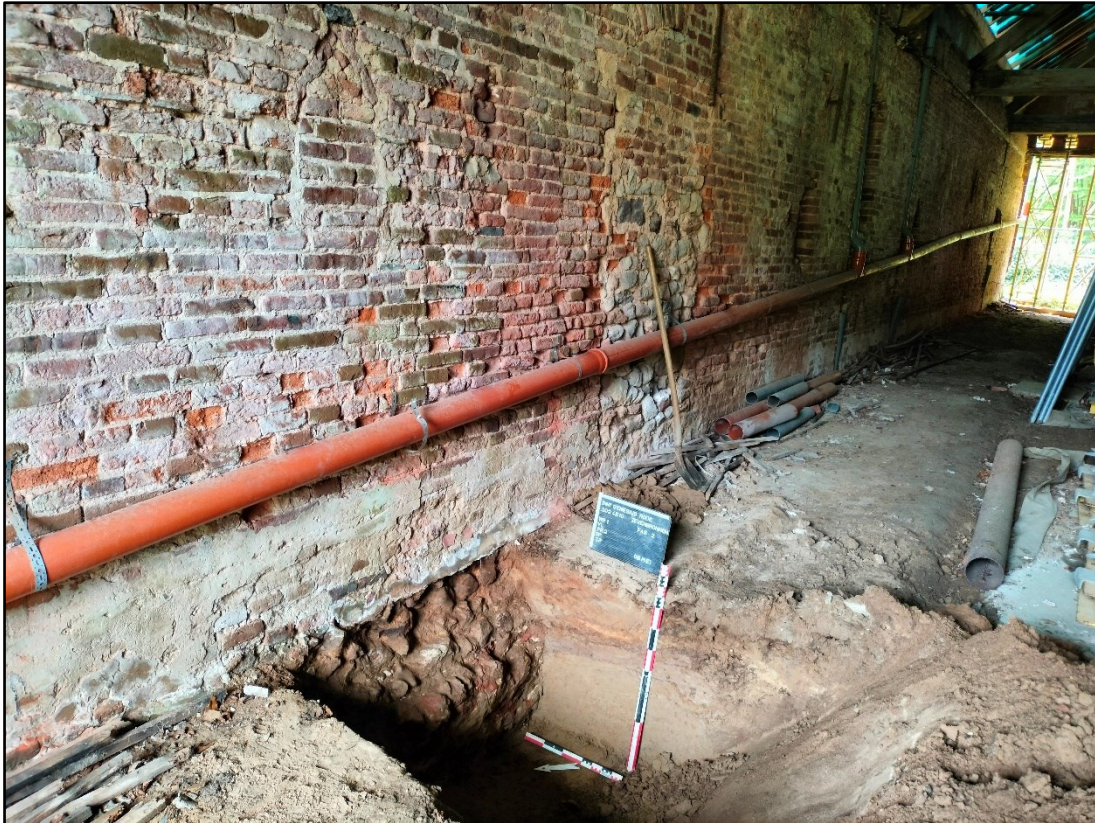
**Figuur 100: Algemeen zicht op werkput 1 in de dwarsschuur (ABO nv 2024)**

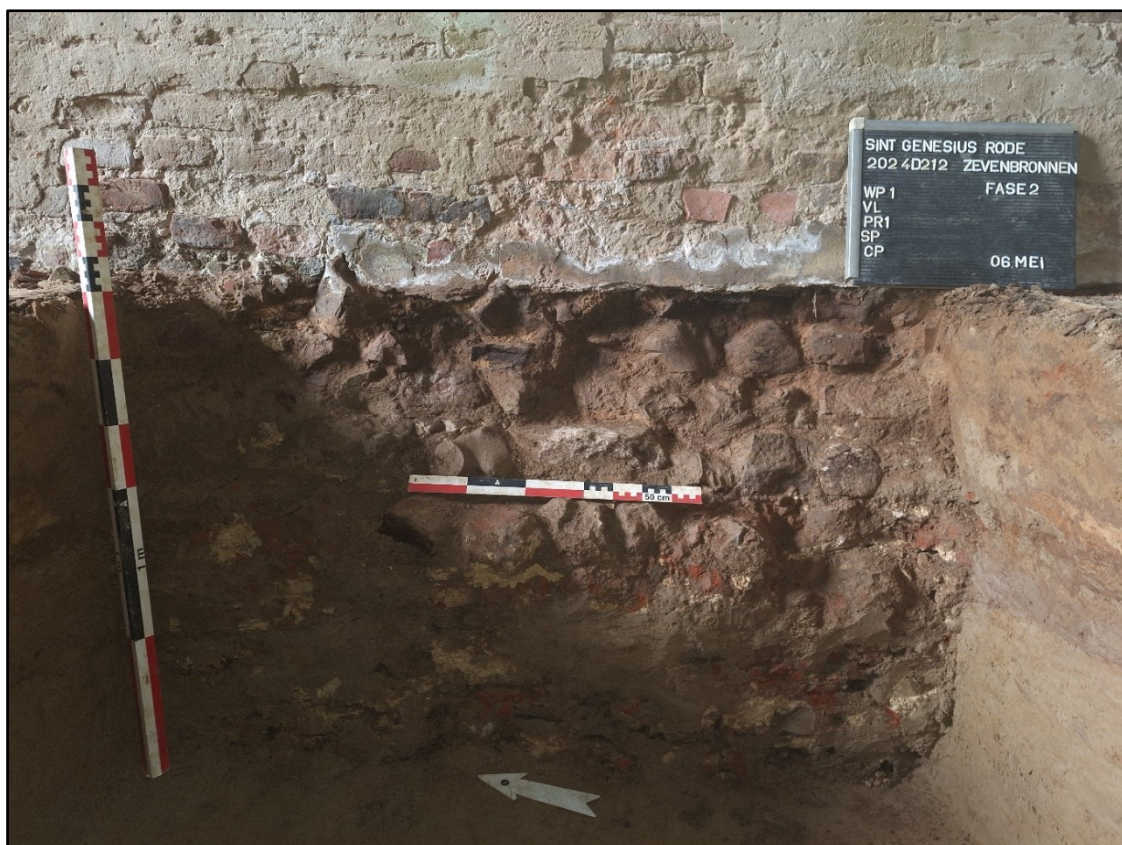
**Figuur 101: Detail van de fundering (S1.1) van de oostelijke zijgevel (ABO nv 2024)**

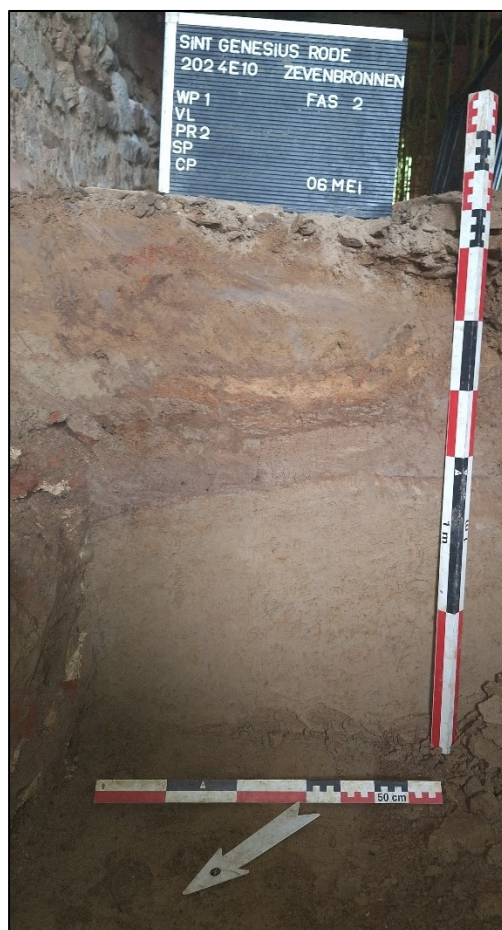
Figuur 102: Profiel 2 in werkput 1 met verstoorde 'vloer' in aangestampte aarde in de langschoor (ABO nv 2024)

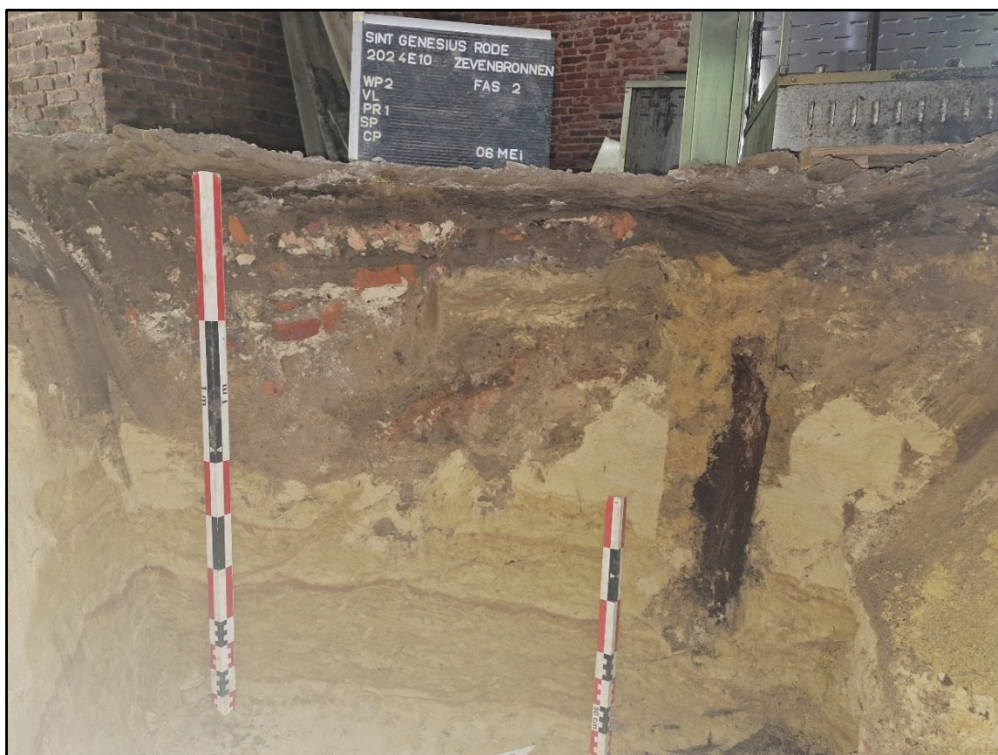
Een tweede meer centraal aangelegde proefput (werkput 2) wees op een reeds verstoorde bodemopbouw als gevolg van recente grondroerende werkzaamheden. Hier werden geen aanwijzingen meer aangetroffen van een bewaard “vloer”-niveau.

Figuur 103: Algemeen zicht op werkput 2 in de dwarschoor (ABO nv 2024)

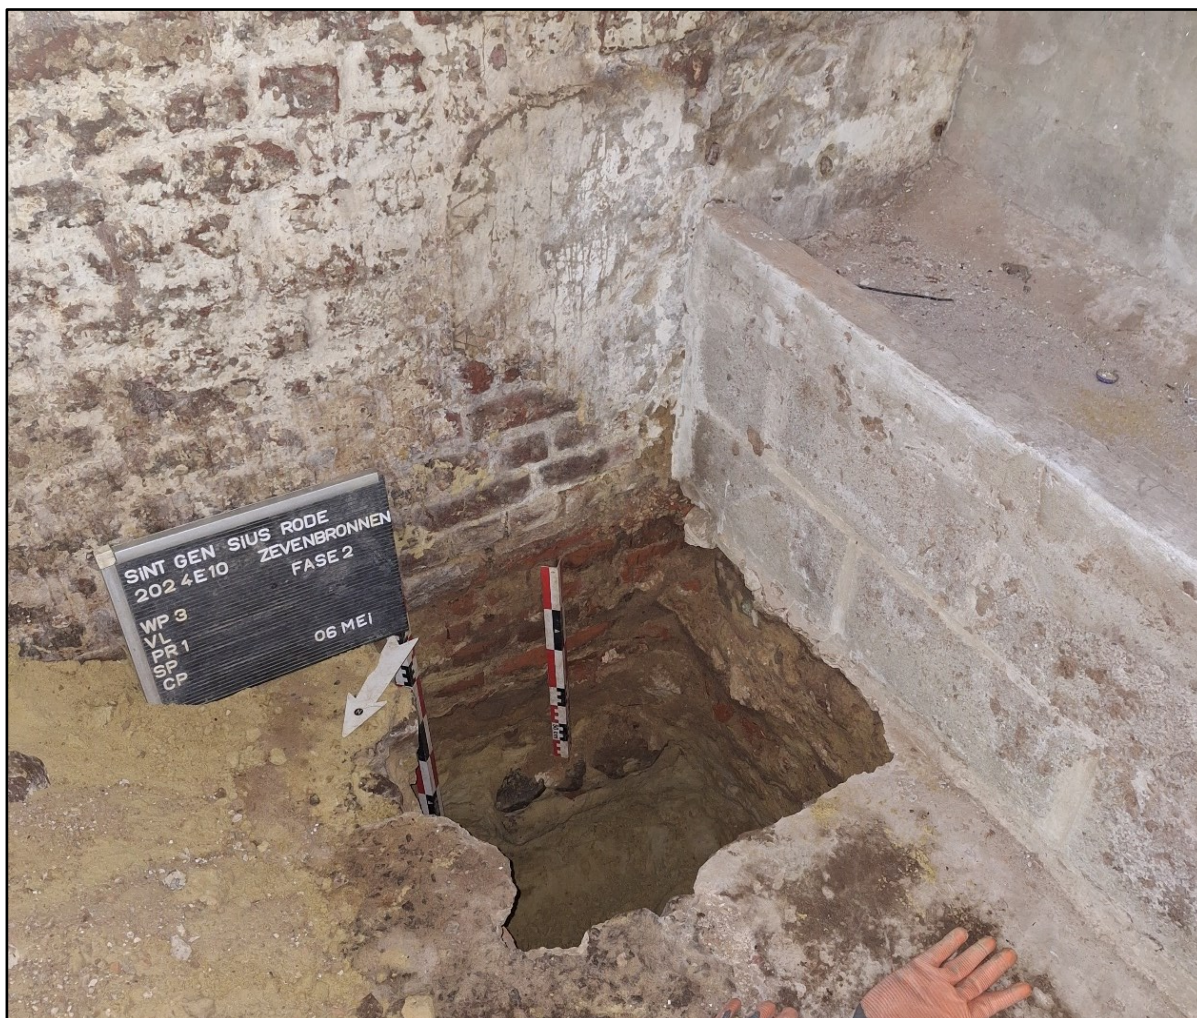
In werkput 3 werden twee profielen geregistreerd (Figuur 104). Profiel 1 bevindt zich langs de interne scheidingsmuur met het woonhuis. Profiel 2 bevindt zich aan de binnenkant van de schuur, zodat de dikte van een eventuele vloer kon bekeken worden in functie van een waardering.

Figuur 104: Algemeen zicht op werkput 3 in de L-vormige stalvleugel (ABO nv 2024)

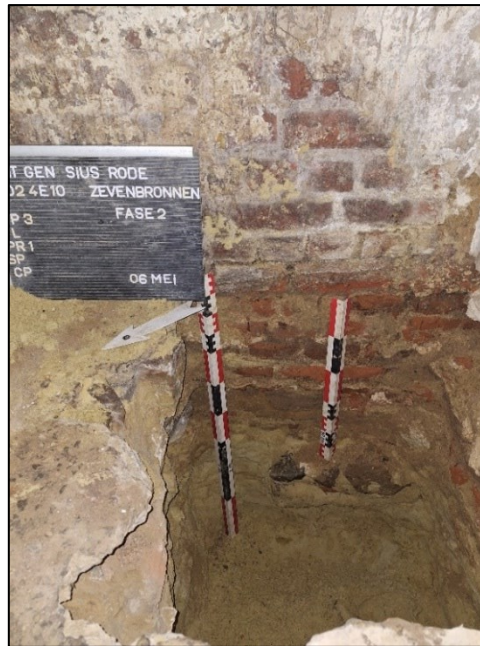
Werkput 3 bleek nog 9 lagen bewaard te zijn (Figuur 105). De profielput werd aangelegd in de hoek van de schuur met de hoek naar het woonhuis. De orangerode veldovenbakstenen van de funderingsmuur (S3.1) bleken goed bewaard en aangebracht in een onregelmatig verband, mogelijk dus bestaande uit recuperatiemateriaal. De geelbeige kalkmortel was slecht bewaard en bleek soms afwezig. Onder de bakstenen fundering manifesteerde zich nog een drietal natuurstenen (vermoedelijk lokale veldstenen).

Figuur 105: Profiel 1 in werkput 3 met S3.1, interne funderingsmuur (ABO nv 2024)

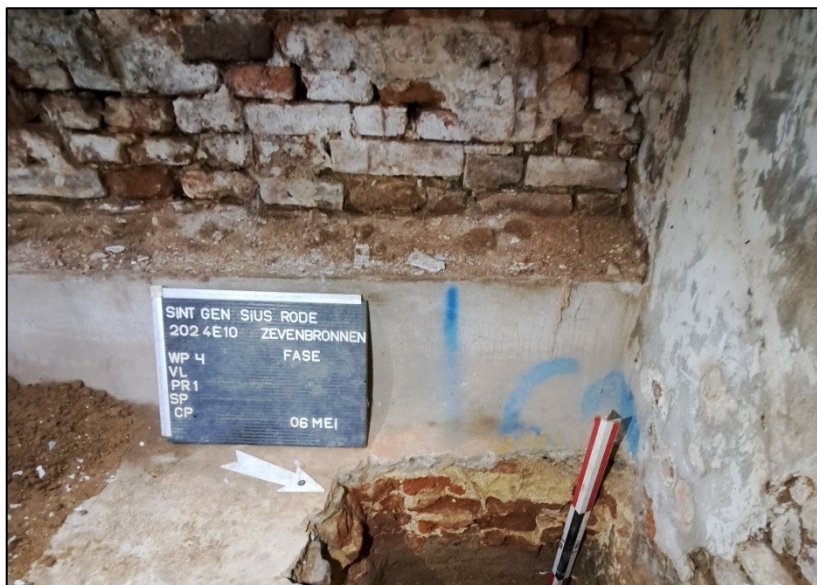
De westelijke funderingsmuur van de L-vormige stallen konden niet bereikt worden. De stal getuigt van gebruik als eetplaats voor vee. Aan de westzijde is er namelijk een lange betonnen trog voorzien. In de meest westelijk hoek werd de put aangelegd met profiel 1 (Figuur 107-Figuur 108). S4.1 (H2) is de funderingsmuur van een vrij moderne trog in beton. Er zijn 3 rijen fragmentaire veldovenbakstenen bewaard (22,5x12,5x5cm; recuperatie?) in een onregelmatig verband. Tussen de voeg kan een geelbeige grove kalkmortel worden waargenomen. S4.1 is mogelijk een oudere fundering voor een voorloper van de moderne trog.

Figuur 107: Algemeen zicht op werkput 4 in de L-vormige stalvleugel (ABO nv 2024)

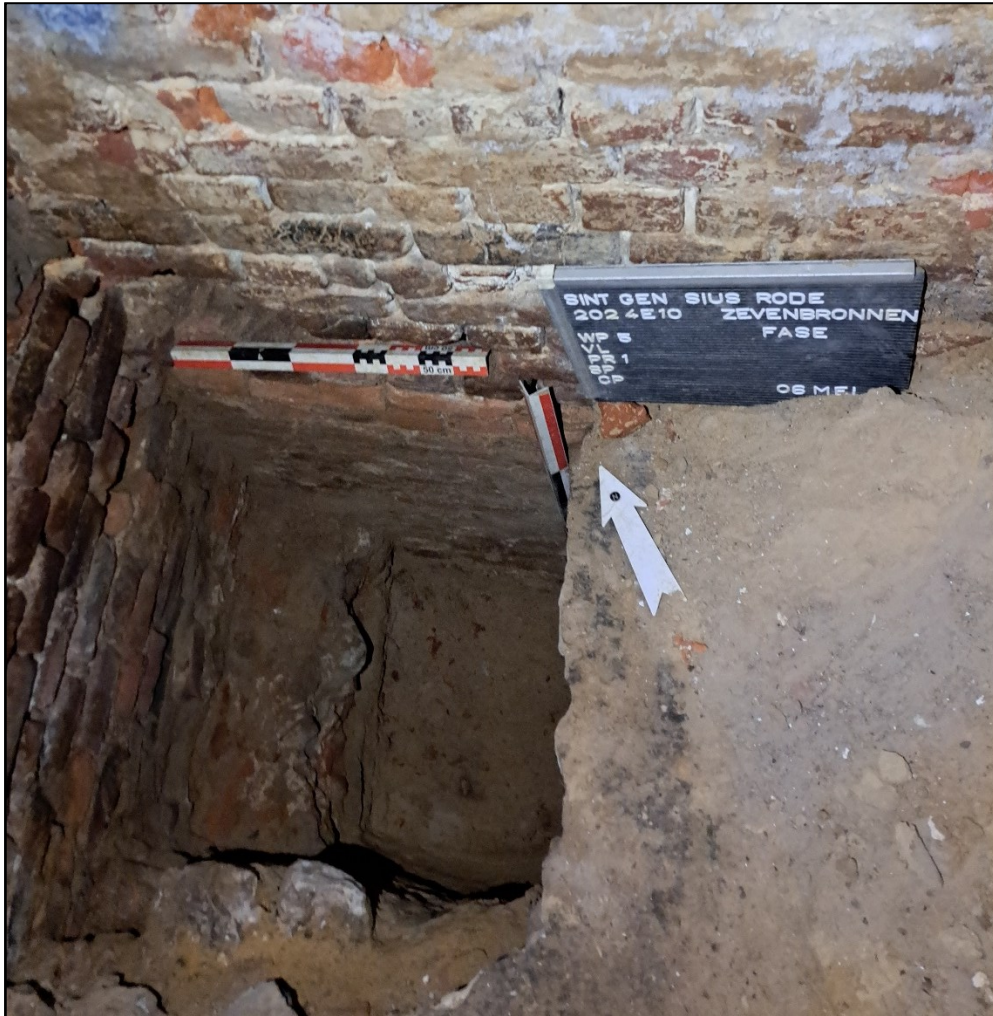
Figuur 109: Algemeen zicht op werkput 5 in de L-vormige stalvleugel (ABO nv 2024)

Werkput 5 werd aangelegd in de hoek van de noordelijke met de westelijke stalvleugel (cf. hfst. 6.3-6.4). Uit profiel 1 kan worden afgeleid dat S5.1 en 5.2-3 niet met elkaar verbonden zijn (Figuur 109). Het lijkt er op dat de funderingsmuur van de westelijke stallen niet in verband zijn gemetst met de noordelijke. Dit versterkt het idee dat de noordelijke stallen mogelijk tot een oudere fase behoren. Dit wordt dan ook bevestigd door het onderzoek in werkput 12 (cf. hfst. 6.6) en het muurwerk-archeologisch onderzoek van het noordelijk (haakse) stalgebouw).

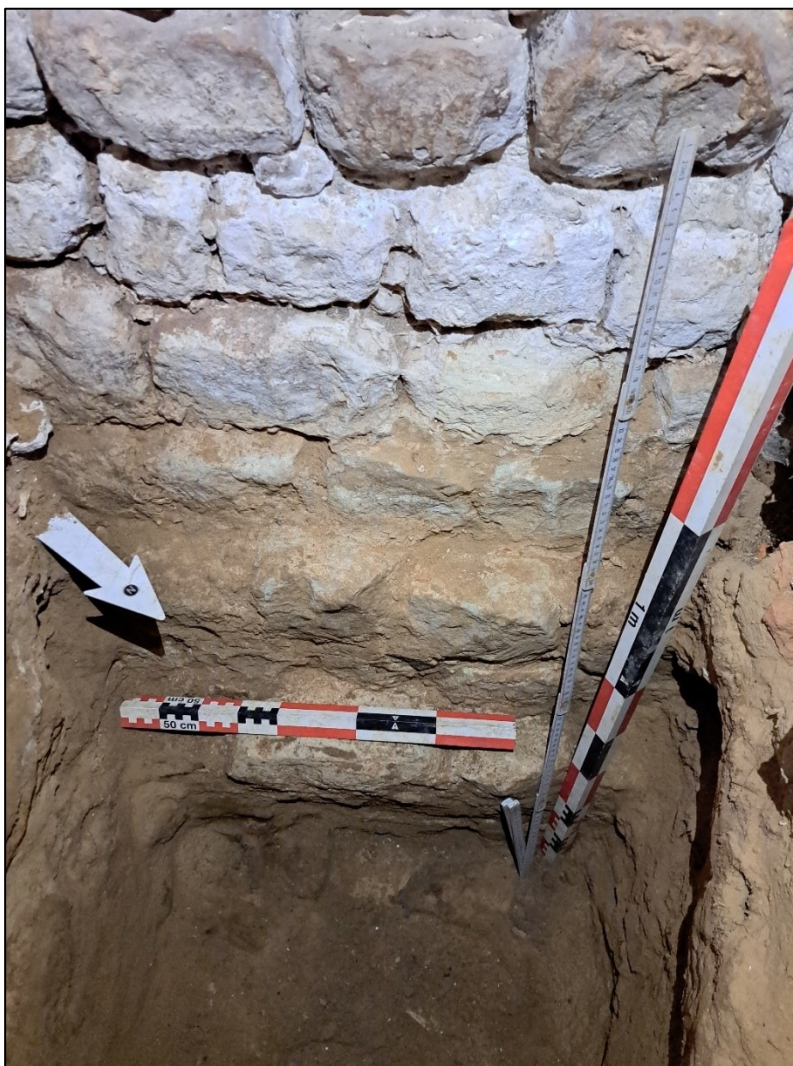
Werkput 6 werd aangelegd aan de noordwestelijk zijde van het noordelijk stalgebouw. Profiel 1 toont overeenkomsten met de profiel 1 uit werkput 12 (cf. hfst. 6.6; Figuur 111-Figuur 112). De fundering (S6.1) in natuursteen bestaat uit 4 rijen regelmatige gekapte kalkzandsteenblokken (Gobertange?). De kalkmortel is slecht bewaard. Een versnijding vormt de aanzet tot een onderfundering bestaande uit 2 rijen kalksteenbrokken ingebed in kalkmortel. Onder de onderfundering bevonden zich nog enkele natuurstenen. Het is onduidelijk of het einde van de fundering kon bereikt worden. Een verdere verdieping was wegens de beperkte omvang van de sondage niet mogelijk.

Figuur 111: Algemeen zicht op S6.1, fundering en onderfundering in regelmatige gekapte kalkzandsteenblokken (Gobertange?) in werkput 6 in de L-vormige stalvleugel (ABO nv 2024)

Samen met de fundering en een aantal bouwelementen (o.a. kruisvenster) in de dwarsschuur kan de fundering van het haakse noordelijk georiënteerde stalgebouw mogelijk behoren tot de oudste bouwphase van de abdijhoeve.

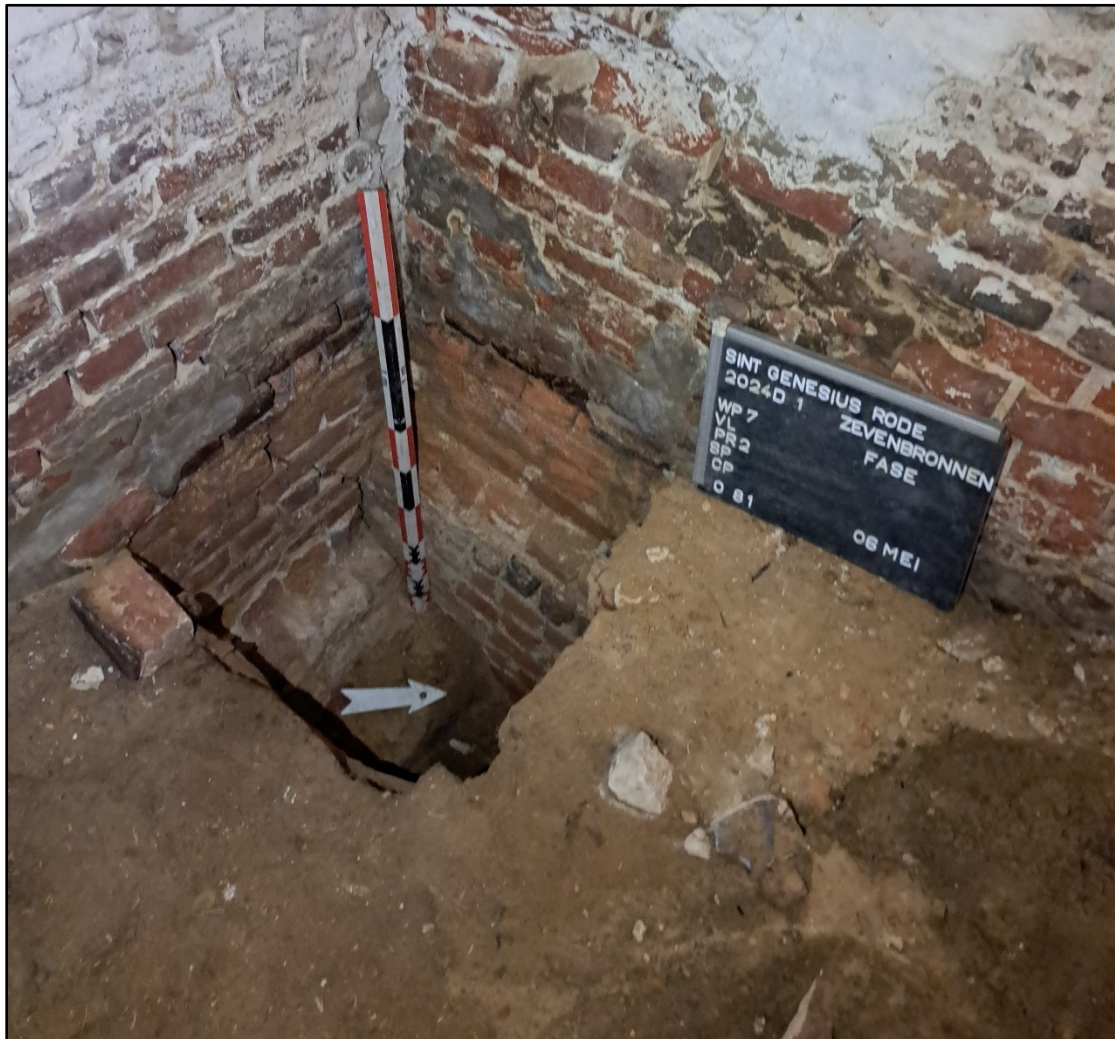
Werkput 7 werd aangelegd in één van de kleinere stallen van het noordelijk haakse stalgebouw, vermoedelijk gebruikt als kippenhok/melkerij (Figuur 113).

Figuur 113: Algemeen zicht op werkput 7 in de L-vormige stalvleugel (ABO nv 2024)

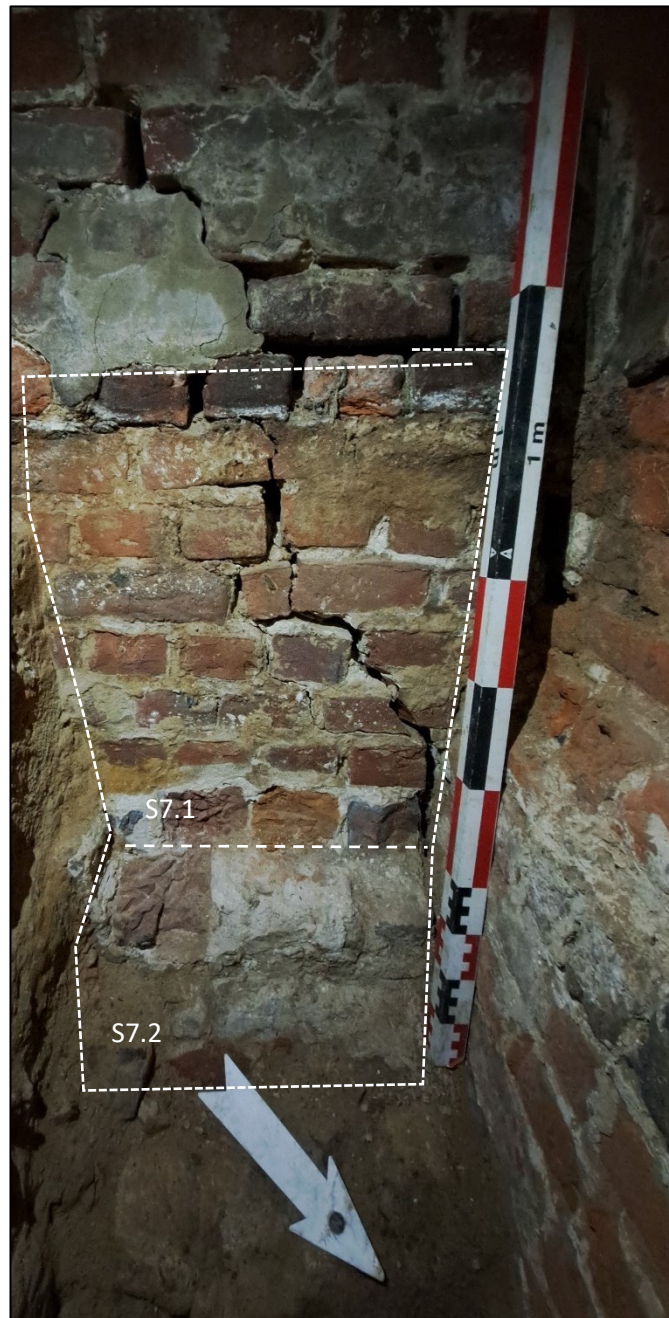
S7.2 en 7.2 vormen de oostelijke funderingsmuur van het noordelijke stalgebouw. Het is opgetrokken in een oranjerode vrij veldovensteen van 22x12,5x5-4,5cm gemetseld in een onregelmatig traditioneel verband. Het opgaande metselwerk is bestaande uit 9 steenlagen. Er is een zachte geelbeige fijne kalkmortel tussen de voegen zichtbaar. Een versnijding (S7.2) vormt de aanzet tot een onderfundering bestaande uit een mengsel van fragmenten van baksteen, kalksteenbrokken ingebed in kalkmortel. Hieronder kon de natuurlijke bodem worden bereikt.

Figuur 114: Profiel 1 met aanduiding van fundering (S7.1) en versnijding (S7.2) als onderfundering (ABO nv 2024)

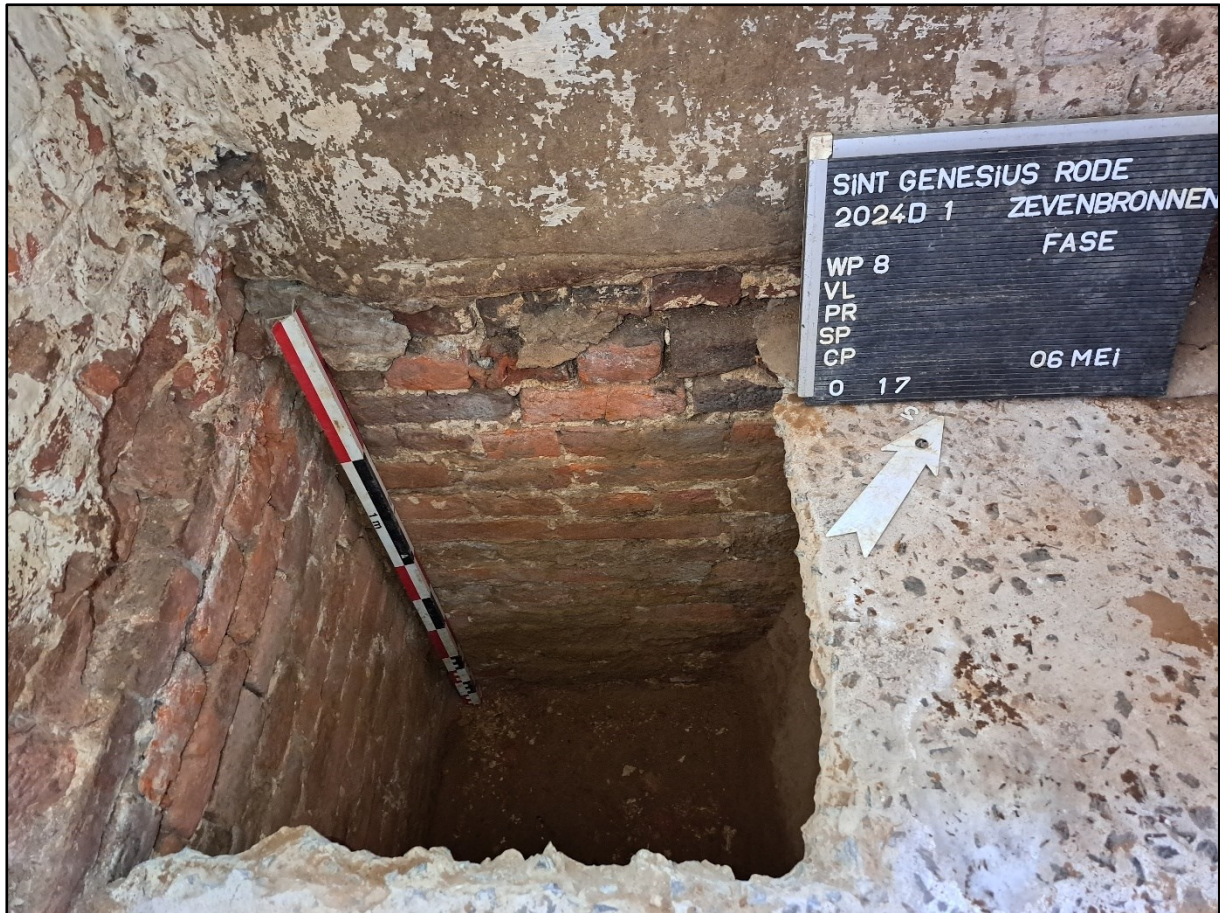
Figuur 115: Algemeen zicht op werkput 8 in de L-vormige stalvleugel (ABO nv 2024)

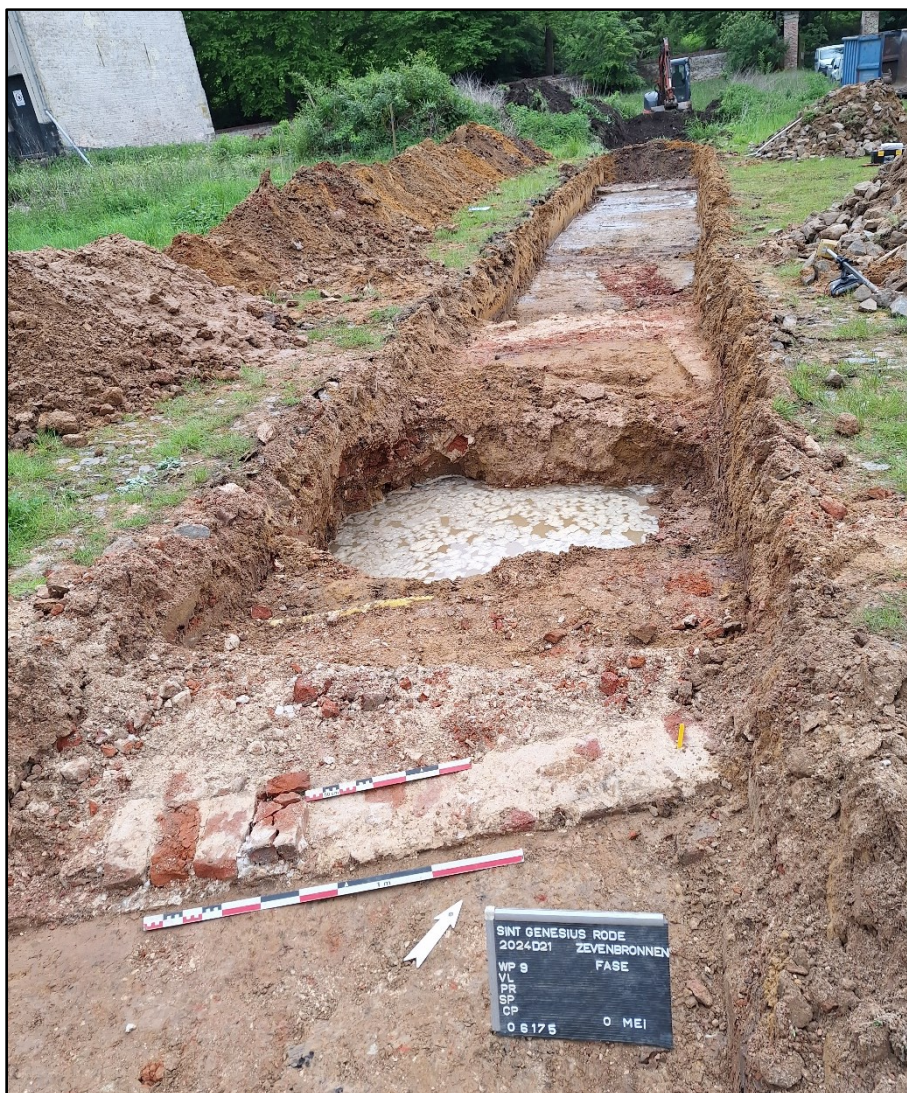
**Figuur 118: Algemeen zicht op werkput 9 vanuit het zuiden (ABO nv 2024)**

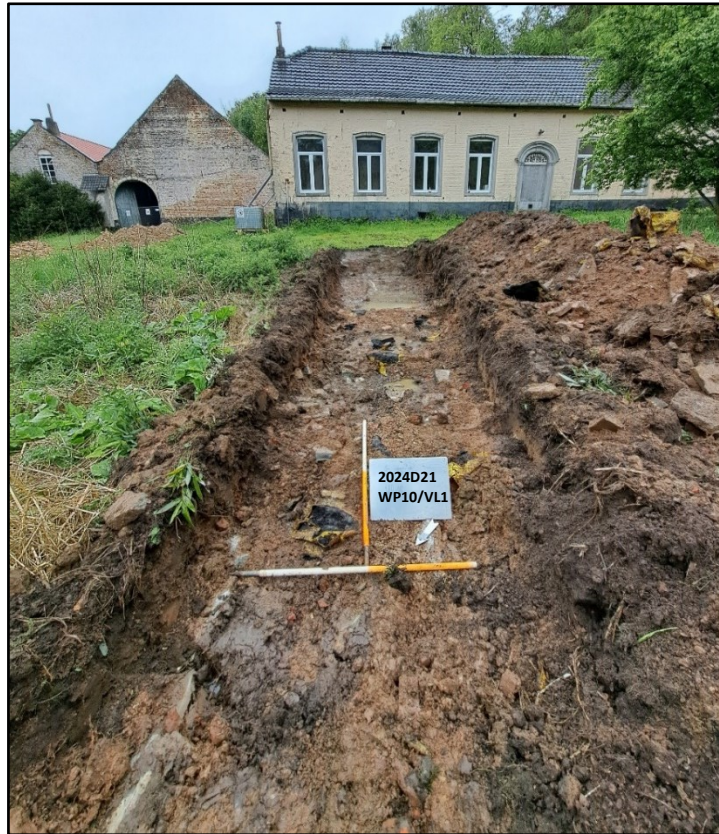
Figuur 119: Algemeen zicht op werkput 10 vanuit het zuiden (ABO nv 2024)

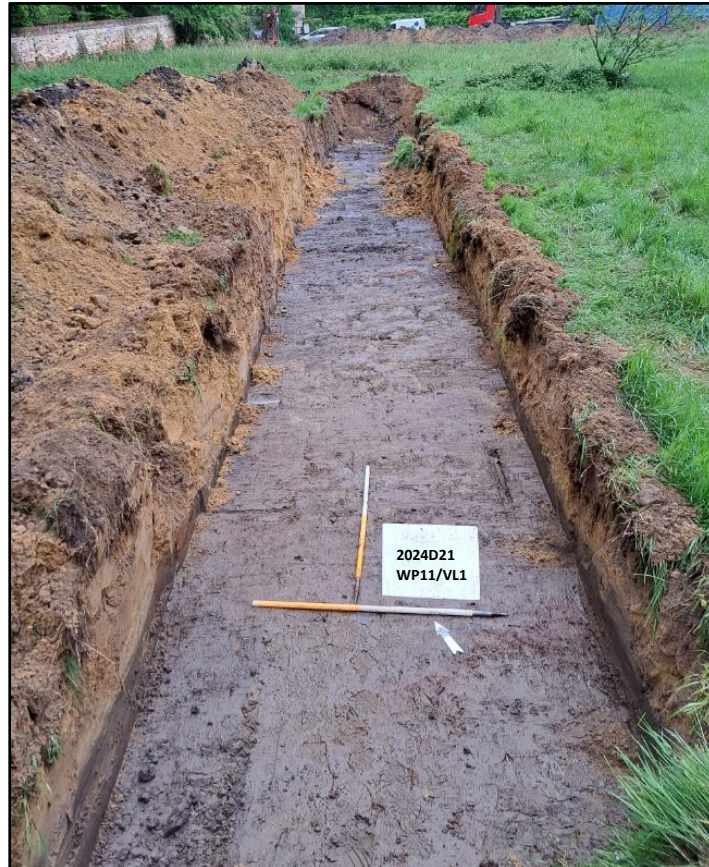
Figuur 120: Algemeen zicht op werkput 11 vanuit het zuiden (ABO nv 2024)

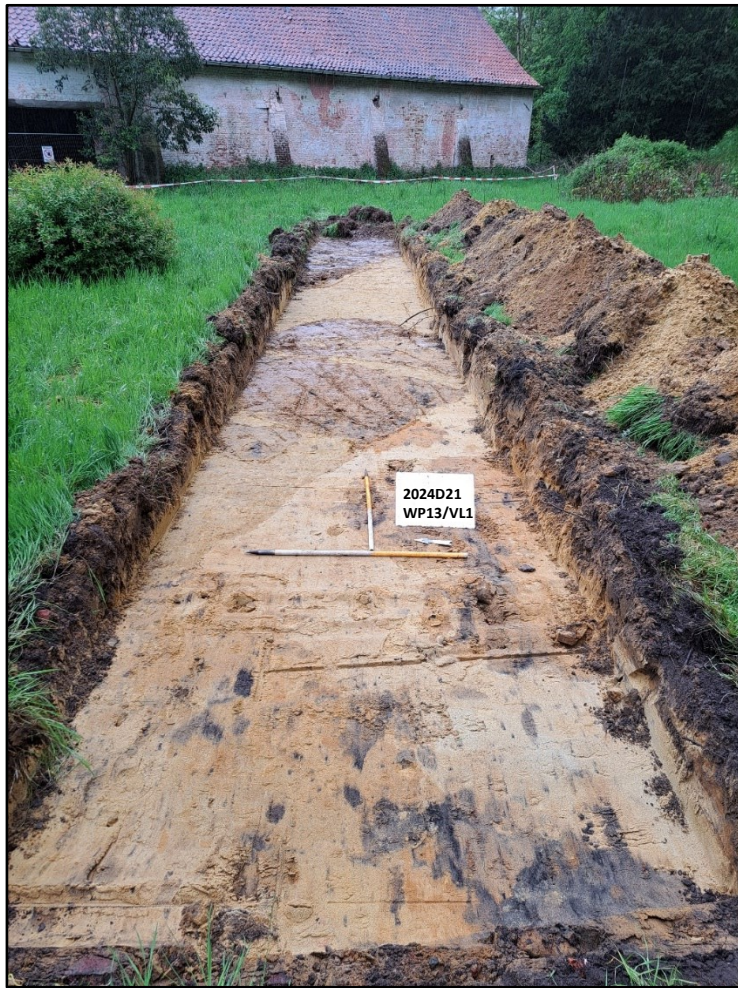
**Figuur 121: Algemeen zicht op werkput 13 vanuit het oosten (ABO nv 2024)**
