# DE ABDIJHOEVE VAN ZEVENBRONNEN "DOORGROND".

## ARCHEOLOGISCHE VOORONDERZOEK TER HOOGTE VAN DE ABDIJHOEVE VAN DE PRIORIJ VAN ZEVENBRONNEN TE SINT-GENESIUS-RODE (VLAAMS-BRABANT)

### ARCHEOLOGIENOTA

### VERSLAG VAN RESULTATEN

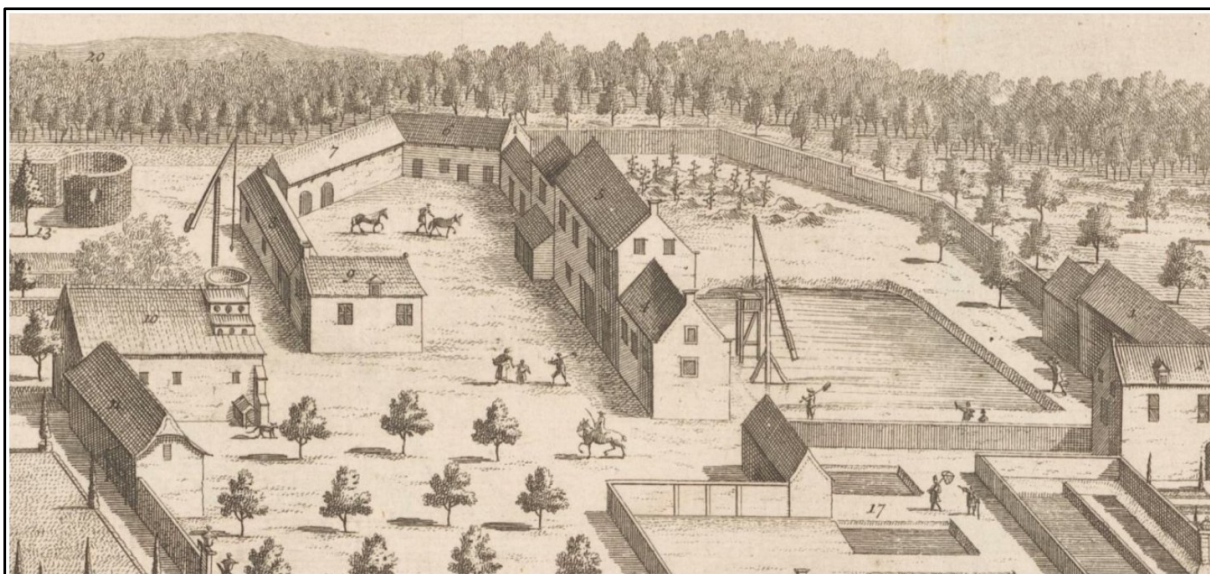
**Figuur 123: Septem Fontes vulgo Seven Borren, naar P. de Doncker, 1726-1734, detail van de abdijhoeve met brouwerij (4), bakkerij (5), schapenstal (6), paardenstal (7), koeienstal (8), woonhuis (9) en graanschuur (10) en achterliggende vijver ([www.hekate.be](http://www.hekate.be) 2024)**

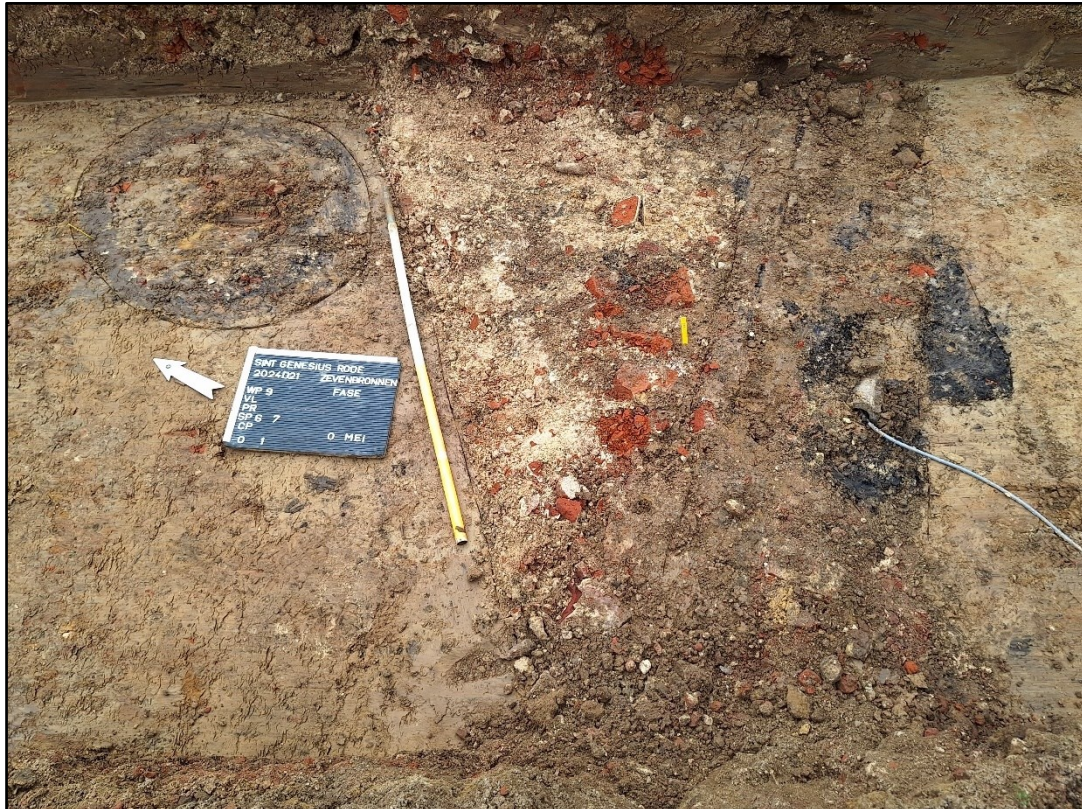
**Figuur 124: Algemeen zicht op kuil spoor 9.6 en muurwerk spoor 9.7 in werkput 9 (ABO nv 2024)**

Op basis van het aangetroffen baksteentype én de combinatie met de aanwezigheid van kalkzandsteen wijst in de richting van de traditionele baak- en zandsteenarchitectuur algemeen te dateren in de 16<sup>de</sup> en 17<sup>de</sup> eeuw.

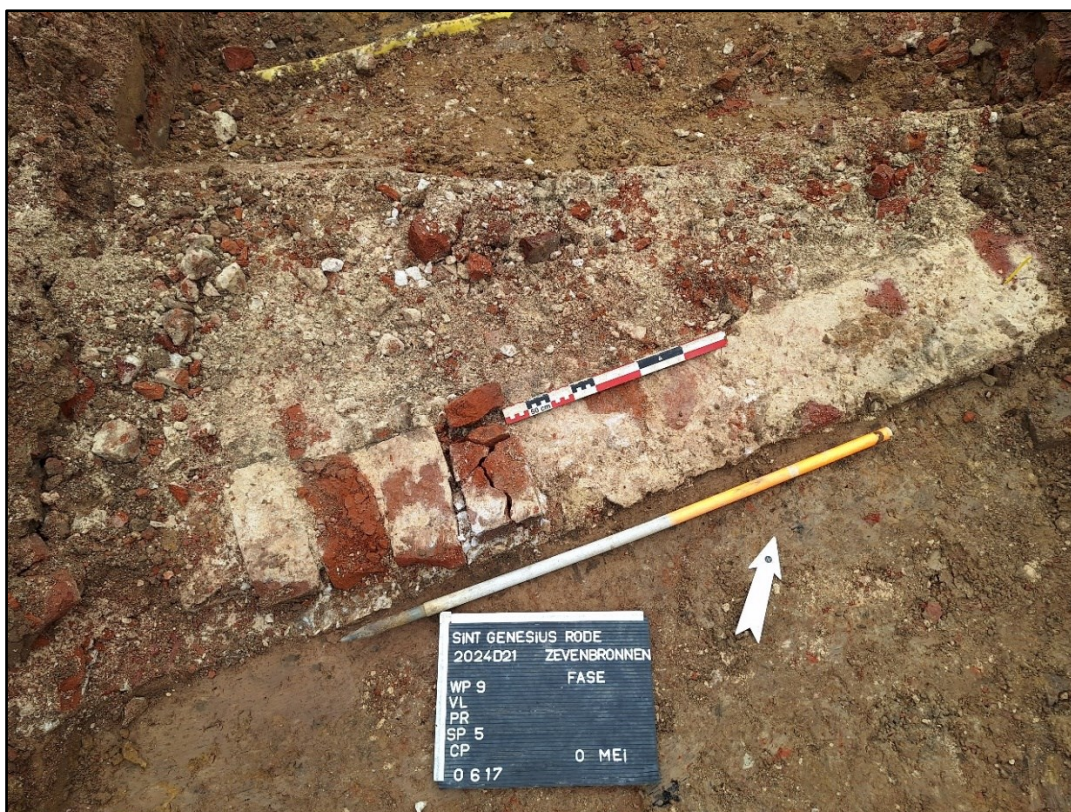
Figuur 125: Algemeen zicht op muurwerk spoor 9.5 in werkput 9 (ABO nv 2024)

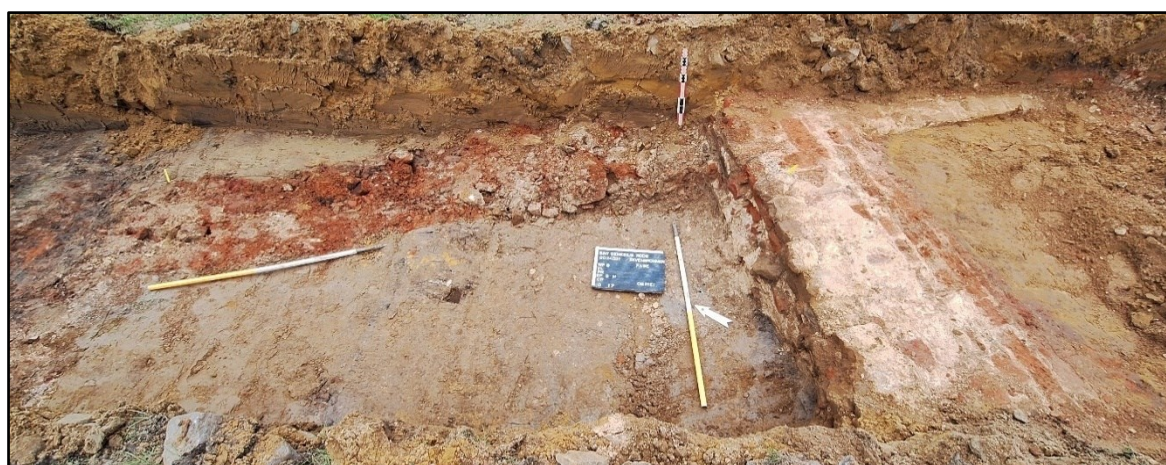
Figuur 126: Algemeen zicht op muurwerk spoor 9.3 (uitbraak) en 9.4 in werkput 9 (ABO nv 2024)

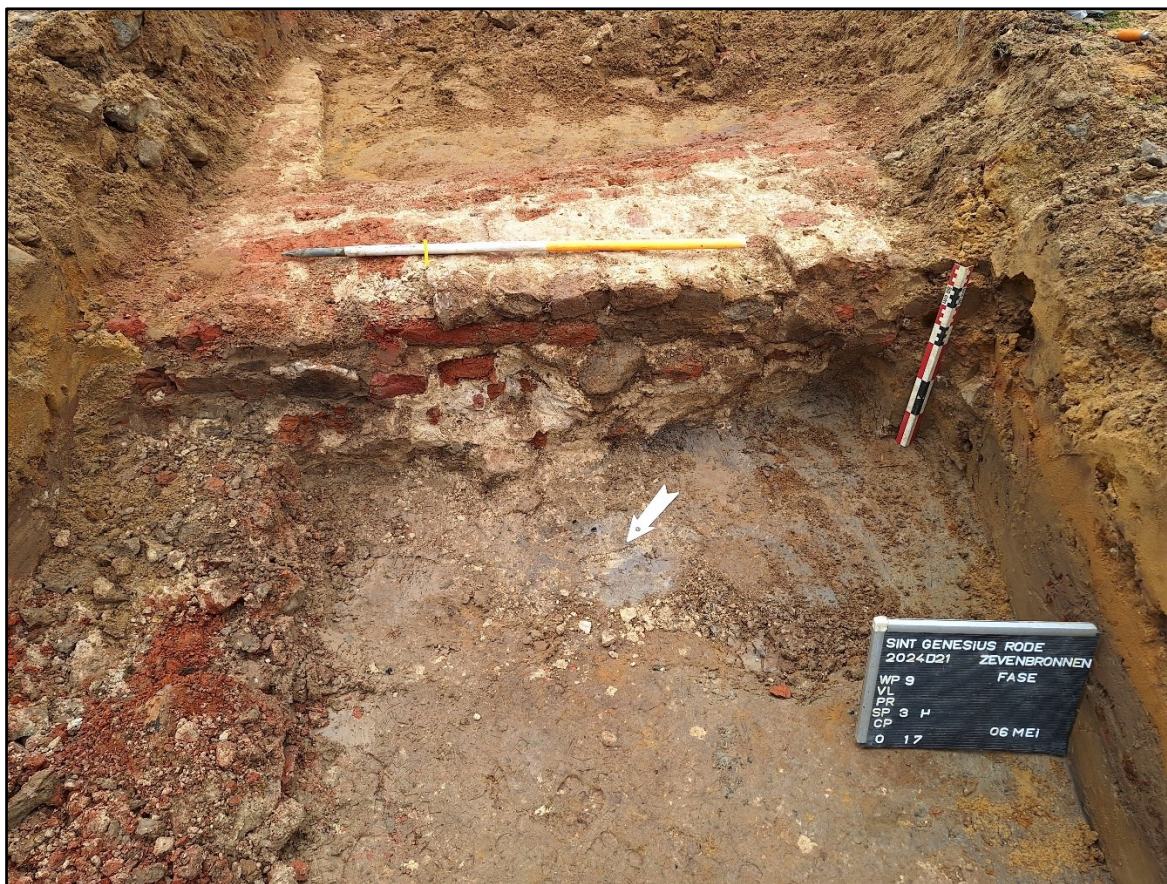
**Figuur 127: Detail van muurwerk spoor 9.3 en 9.4 in werkput 9 (ABO nv 2024)**

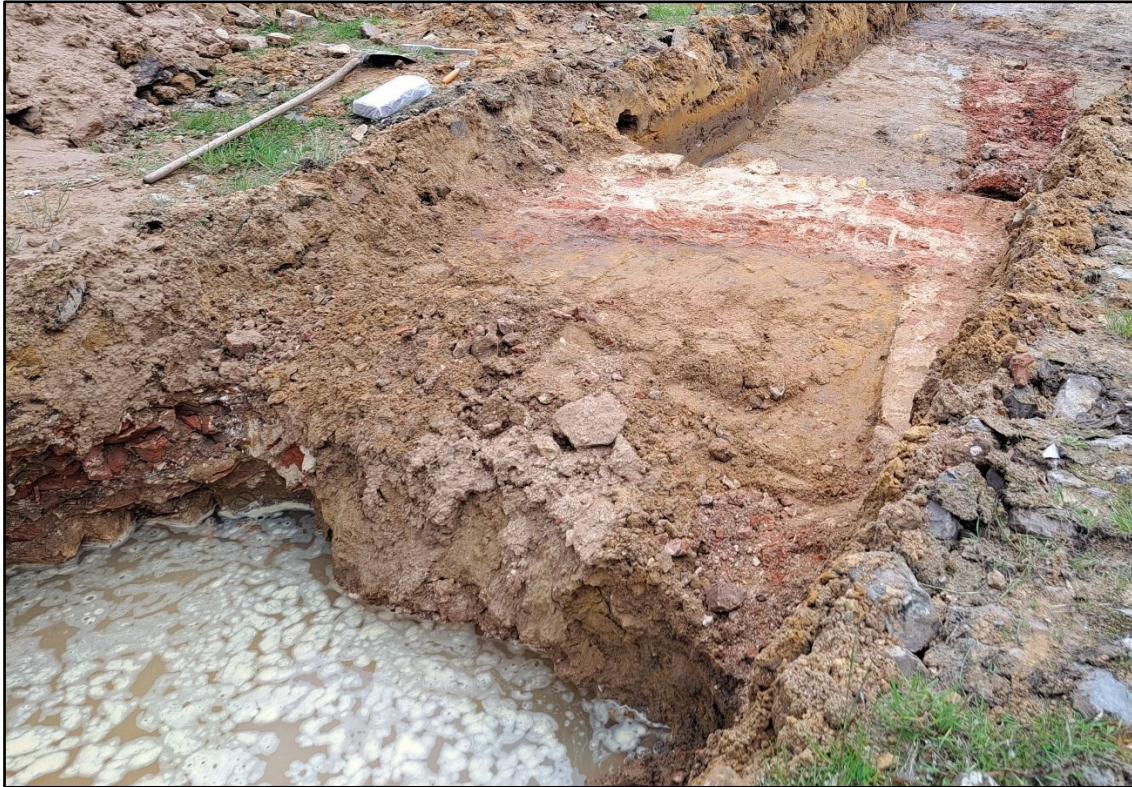
**Figuur 128: Mogelijke opgevulde kelder ter hoogte van muur spoor 9.3 en 9.4 (ABO nv 2024)**

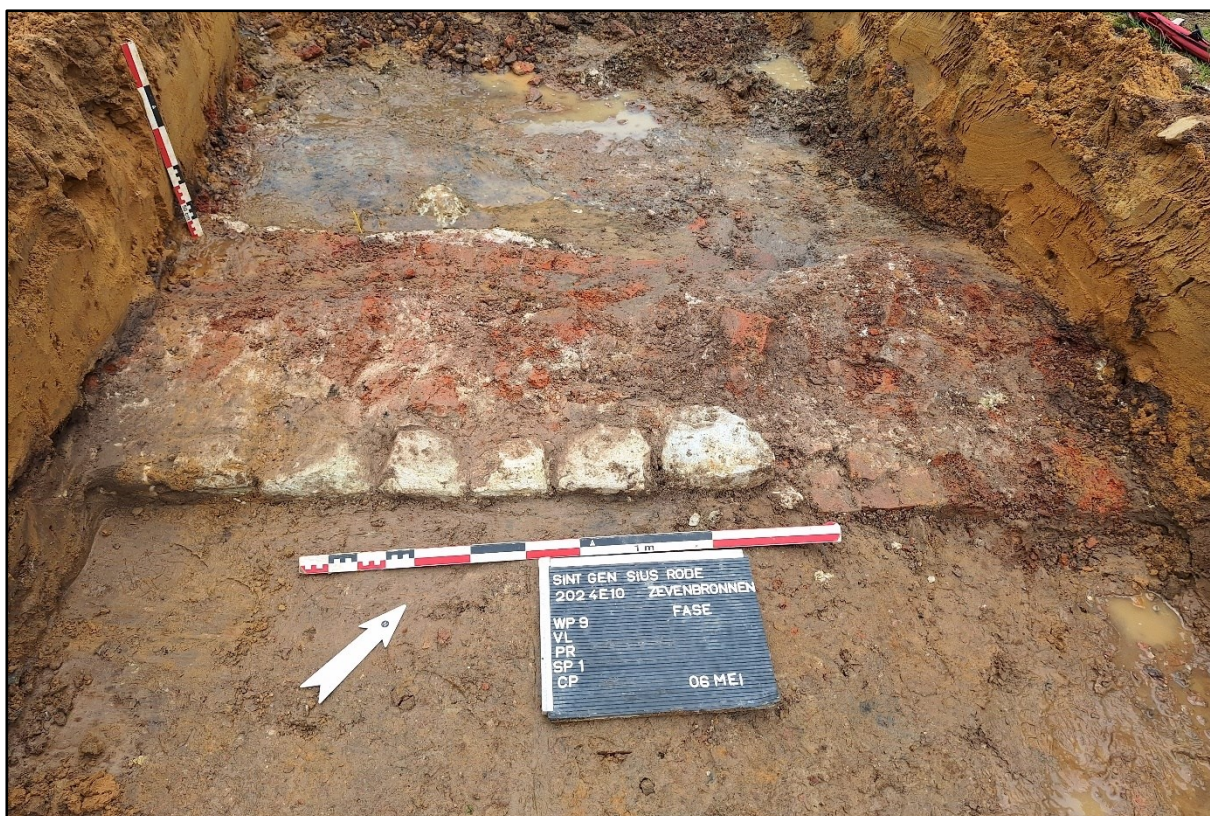
**Figuur 129: Algemeen zicht op muurwerk spoor 9.1 in werkput 9 (ABO nv 2024)**

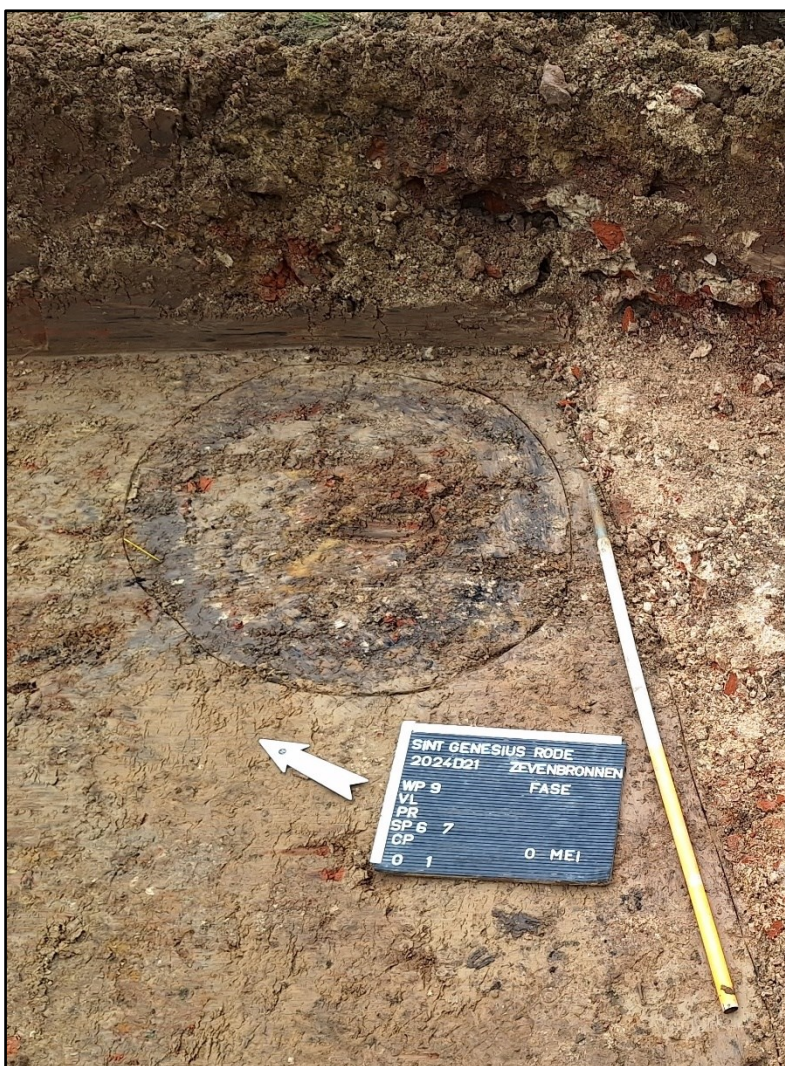
Onmiddellijk ten noorden van muur S9.7 kwam nog een ronde kuil aan het licht met een diameter van ca. 0,50m (Figuur 130). De opvulling wordt gekenmerkt door een donkerbruine randvulling en centrale puinvulling. In doorsnede bleek de kuil nog slechts maar zeer oppervlakkig bewaard.

De functie van de kuil is niet direct duidelijk maar kan eventueel met een restant van een opvangputje in verband gebracht worden. Vaak werden in de hoek van een vloerniveau een opvangputje uitgespaard en bepleisterd of waarin een aardewerken voorwerp werd gemetseld om eventueel grondwater of water na poetsen van de vloer op te vangen en zo gemakkelijk te kunnen uitscheppen.

**Figuur 130: Algemeen zicht op kuil spoor 9.6 in werkput 9 (ABO nv 2024)**

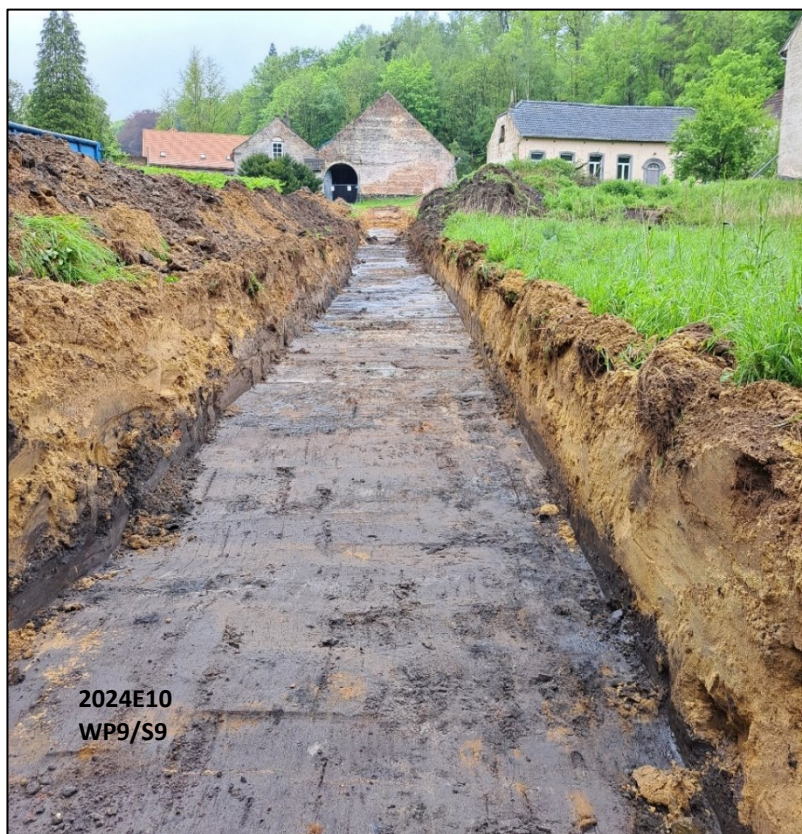
**Figuur 132: S9.9 in werkput 9, bemerk de humeuze slibvulling van de vijver (ABO nv 2024)**

S9.9 bestaat uit donkergrijs tot bruin zeer humeus slibpakket waarvan de aanzet zich situeert op een diepte van ca. 1m – mv (H2; Figuur 133; Figuur 134). De basis van dit pakket kon echter niet bepaald worden als gevolg van de permanente grondwaterstand (ca. – 2m – mv). De vulling wordt verder gekenmerkt door organische resten en fragmenten van afbraakpuin. Het bovenste pakket (H1) van ongeveer 1m dik bestaat voornamelijk uit zandleem vermengd met afbraakpuin (bakstenen, mortelbrokken,...)

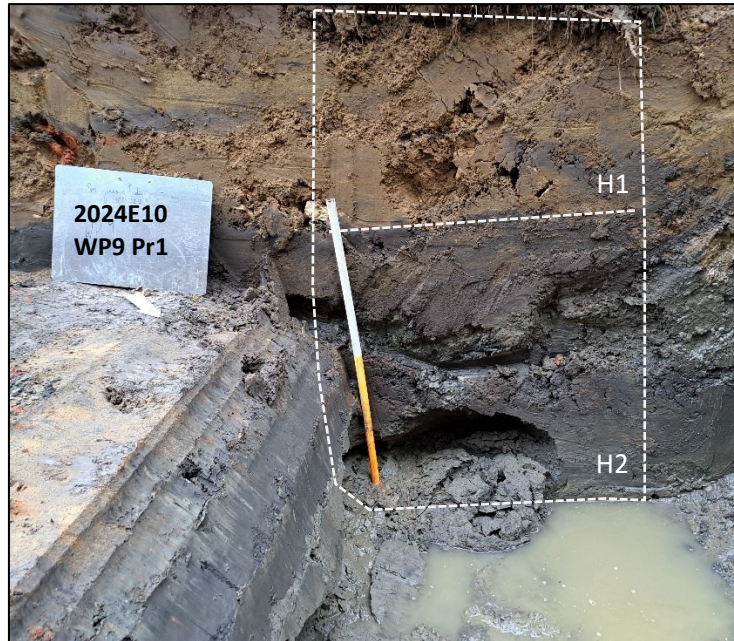
Figuur 134: Coupe op Sg.9; voor een volledige profielbeschrijving verwijzen we naar hfst. 7.6 (ABO nv 2024)

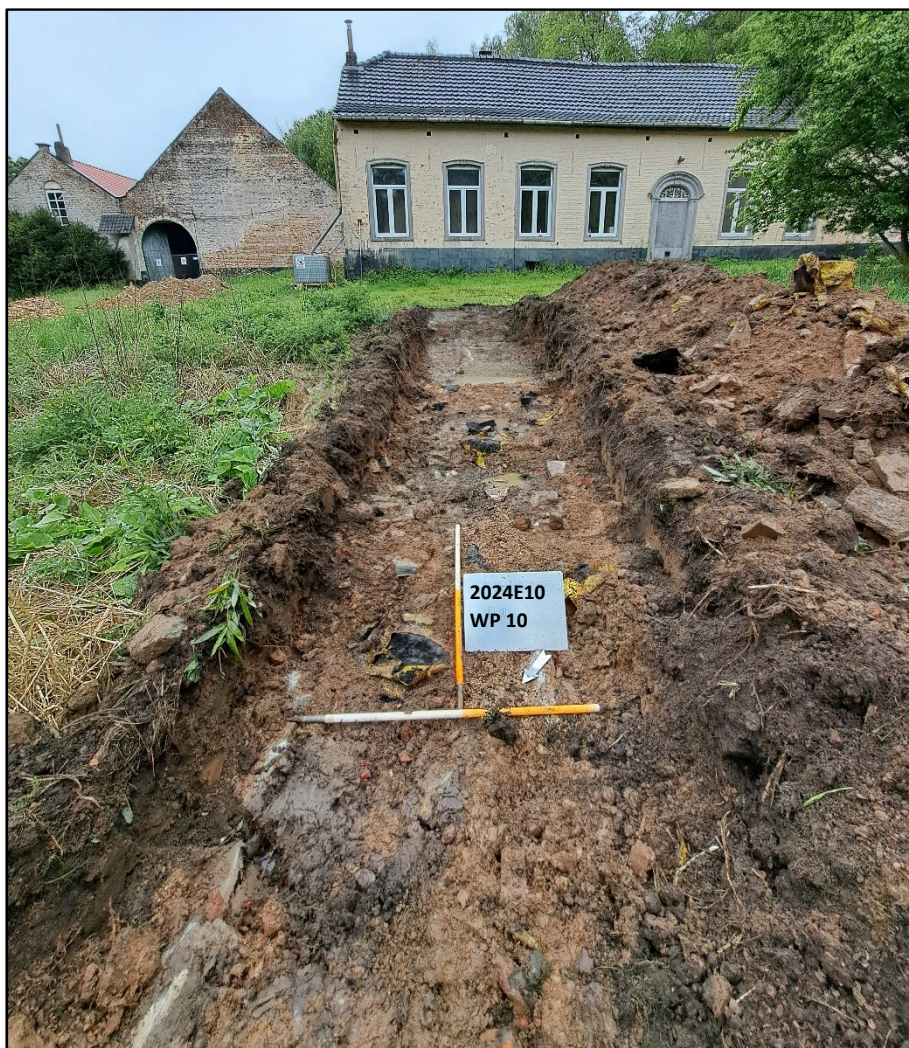
Werkput 10 bleek gekenmerkt door de aanwezigheid van de recent opgevulde centrale mestvaalt op het binnenplein (Figuur 135).

**Figuur 135: Recent opgevulde mestvaalt in werkput 10 (ABO nv 2024)**

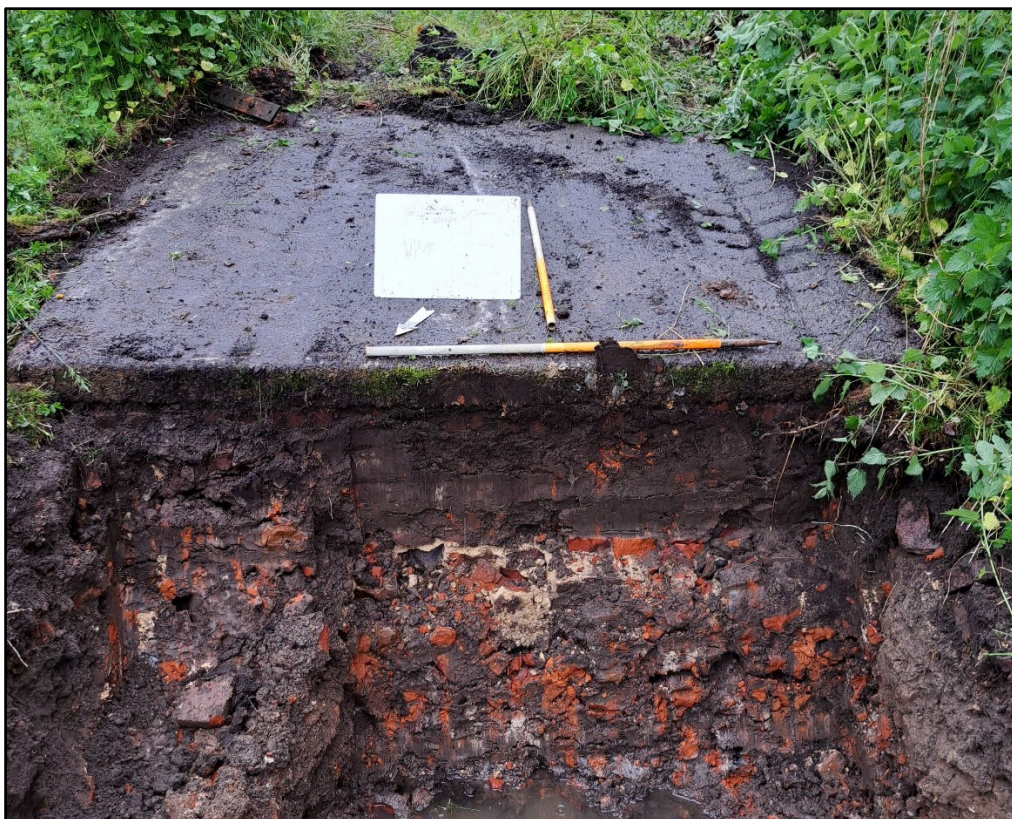
Aan de noordzijde van de mestvaalt wees een betonplaat op een recente intussen afgebroken constructie (Figuur 136). Echter onder de betonplaat bleek wel nog een oudere bakstenen funderingsmuur (S10.1) bewaard die kan in verband gebracht worden met gebouw "5" weergegeven op de illustratie van 1726-1734 en in de bijbehorende legende omschreven als "5.bakkerij" en als gebouw "L" op de kaart van 1786.

Figuur 136: Muur spoor 10.1 in werkput 10 (ABO nv 2024)

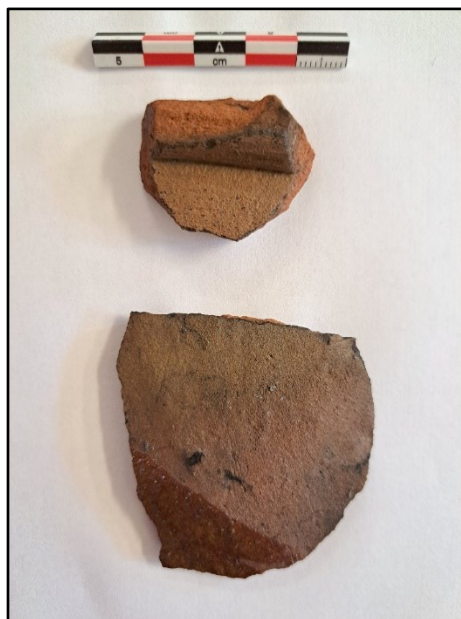
**Figuur 138: Fragmenten in lokaal/regionaal roodgebakken aardewerk uit werkput 8, vondstnummer 3, postmiddeleeuws (ABO nv 2024)**
