# ARCHEOLOGIENOTA

## TERHEUGENSTRAAT TE PEPINGEN

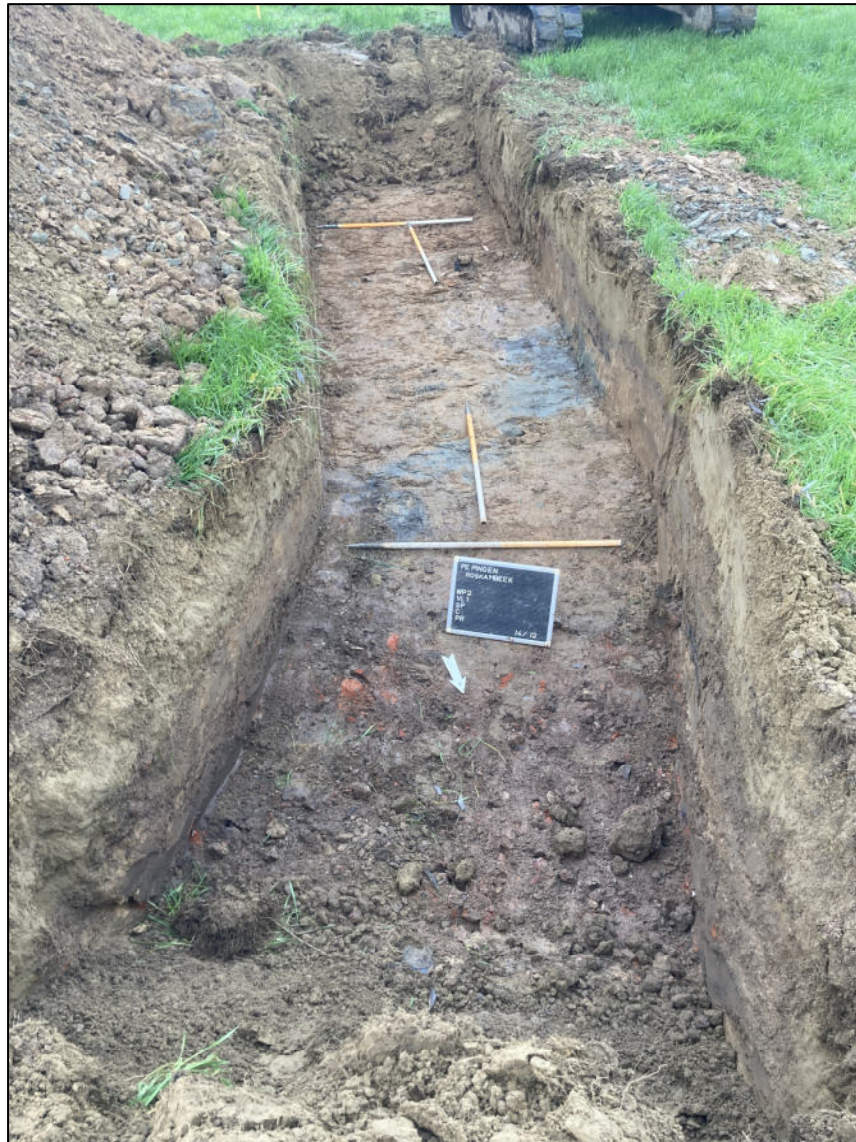
**Figuur 71: Vlak in profielput 2.**

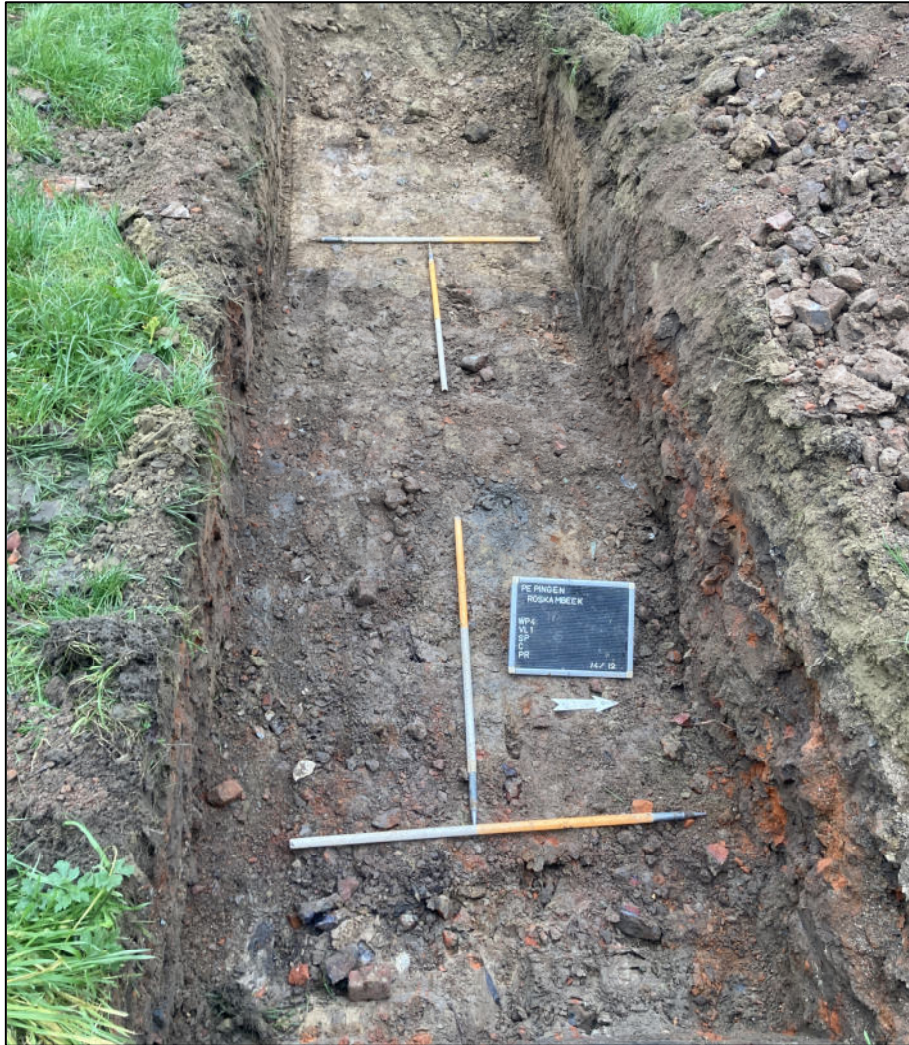
Figuur 76: Vlak in profielput 4.
