## CTE Risico inschatting & Advies

Ruben Willaert NV  
Staden Roeselarestraat

| Referentie | 2025-AMMO-RI-advies-Ruben Willaert-<br>Staden Roeselarestraat-01 |

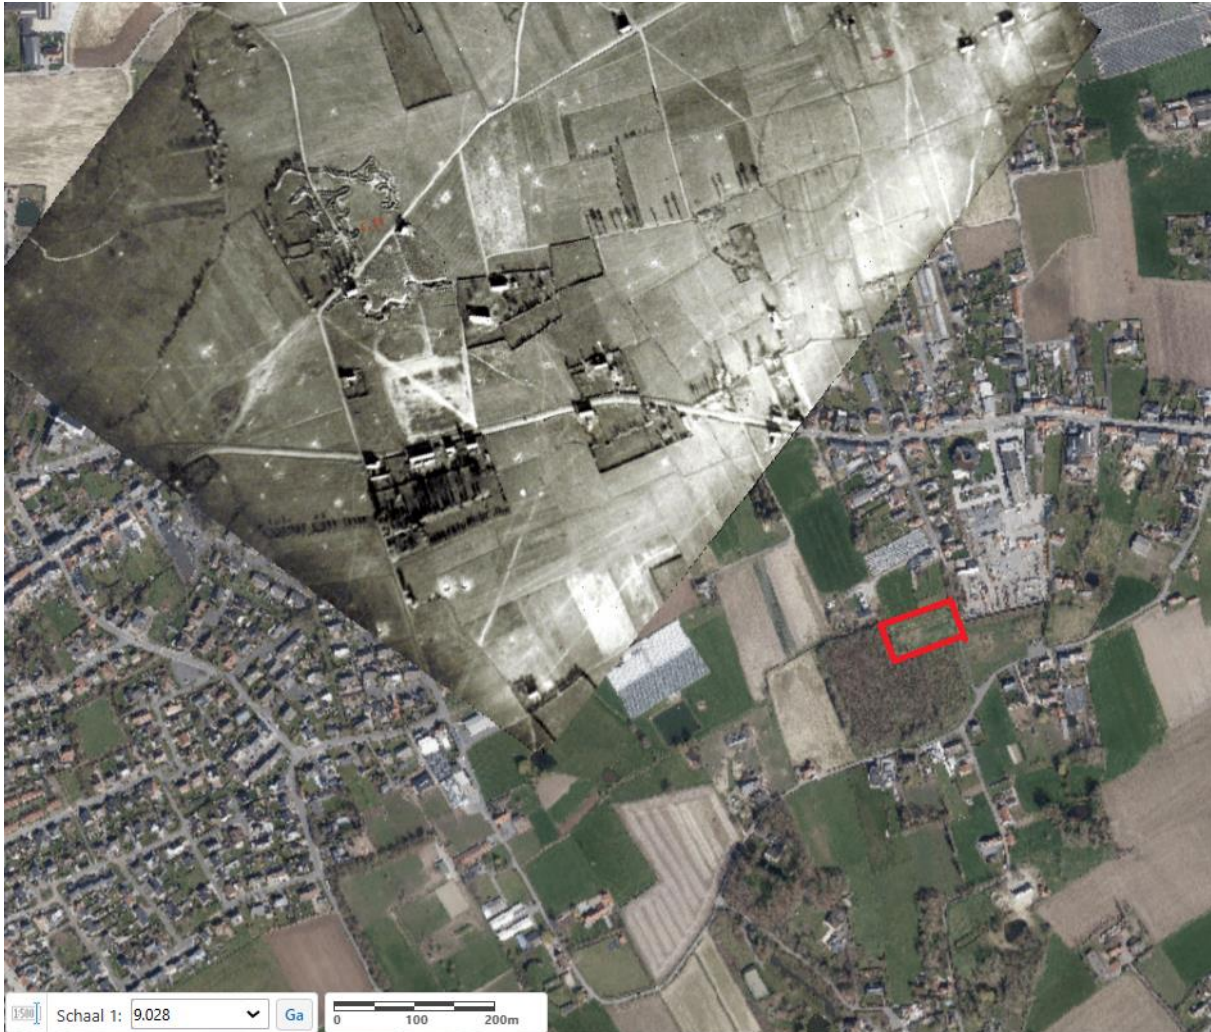
Figuur 2 Luchtfoto van 27 oktober 1917 met zichtbare bomkraters. De locatie van het bufferbekken is in rood weergegeven. ([www.luchtfoto1914-1918.be/nl/geoportaal](http://www.luchtfoto1914-1918.be/nl/geoportaal))

Ook de deelgemeente Oostnieuwkerke behoort tot het door de Duitsers bezette gebied en wordt doorsneden door de "Flandern I Stellung" ter hoogte van Most. In 1914-1917 dient de kerk als 'kriegslazaret' en wordt het meubilair beschadigd. Op een luchtfoto van 27 oktober 1917 die het projectgebied deels in beeld heeft zijn voor het eerst een aantal verspreide granaatinslagen te zien (Figuur 2). Het bufferbekken waar het archeologisch onderzoek zich zal op richten is niet gedekt, maar bevindt zich op slechts honderden meters van de bomkraters op de luchtfoto. Latere luchtfoto's zijn niet teruggevonden.
