# NOTA Lauweplaats – Fase 2 Te Lauwe (Menen) (West-Vlaanderen)

ADEDE Archeologisch Rapport 1390 - 2025

## **VERSLAG VAN RESULTATEN**

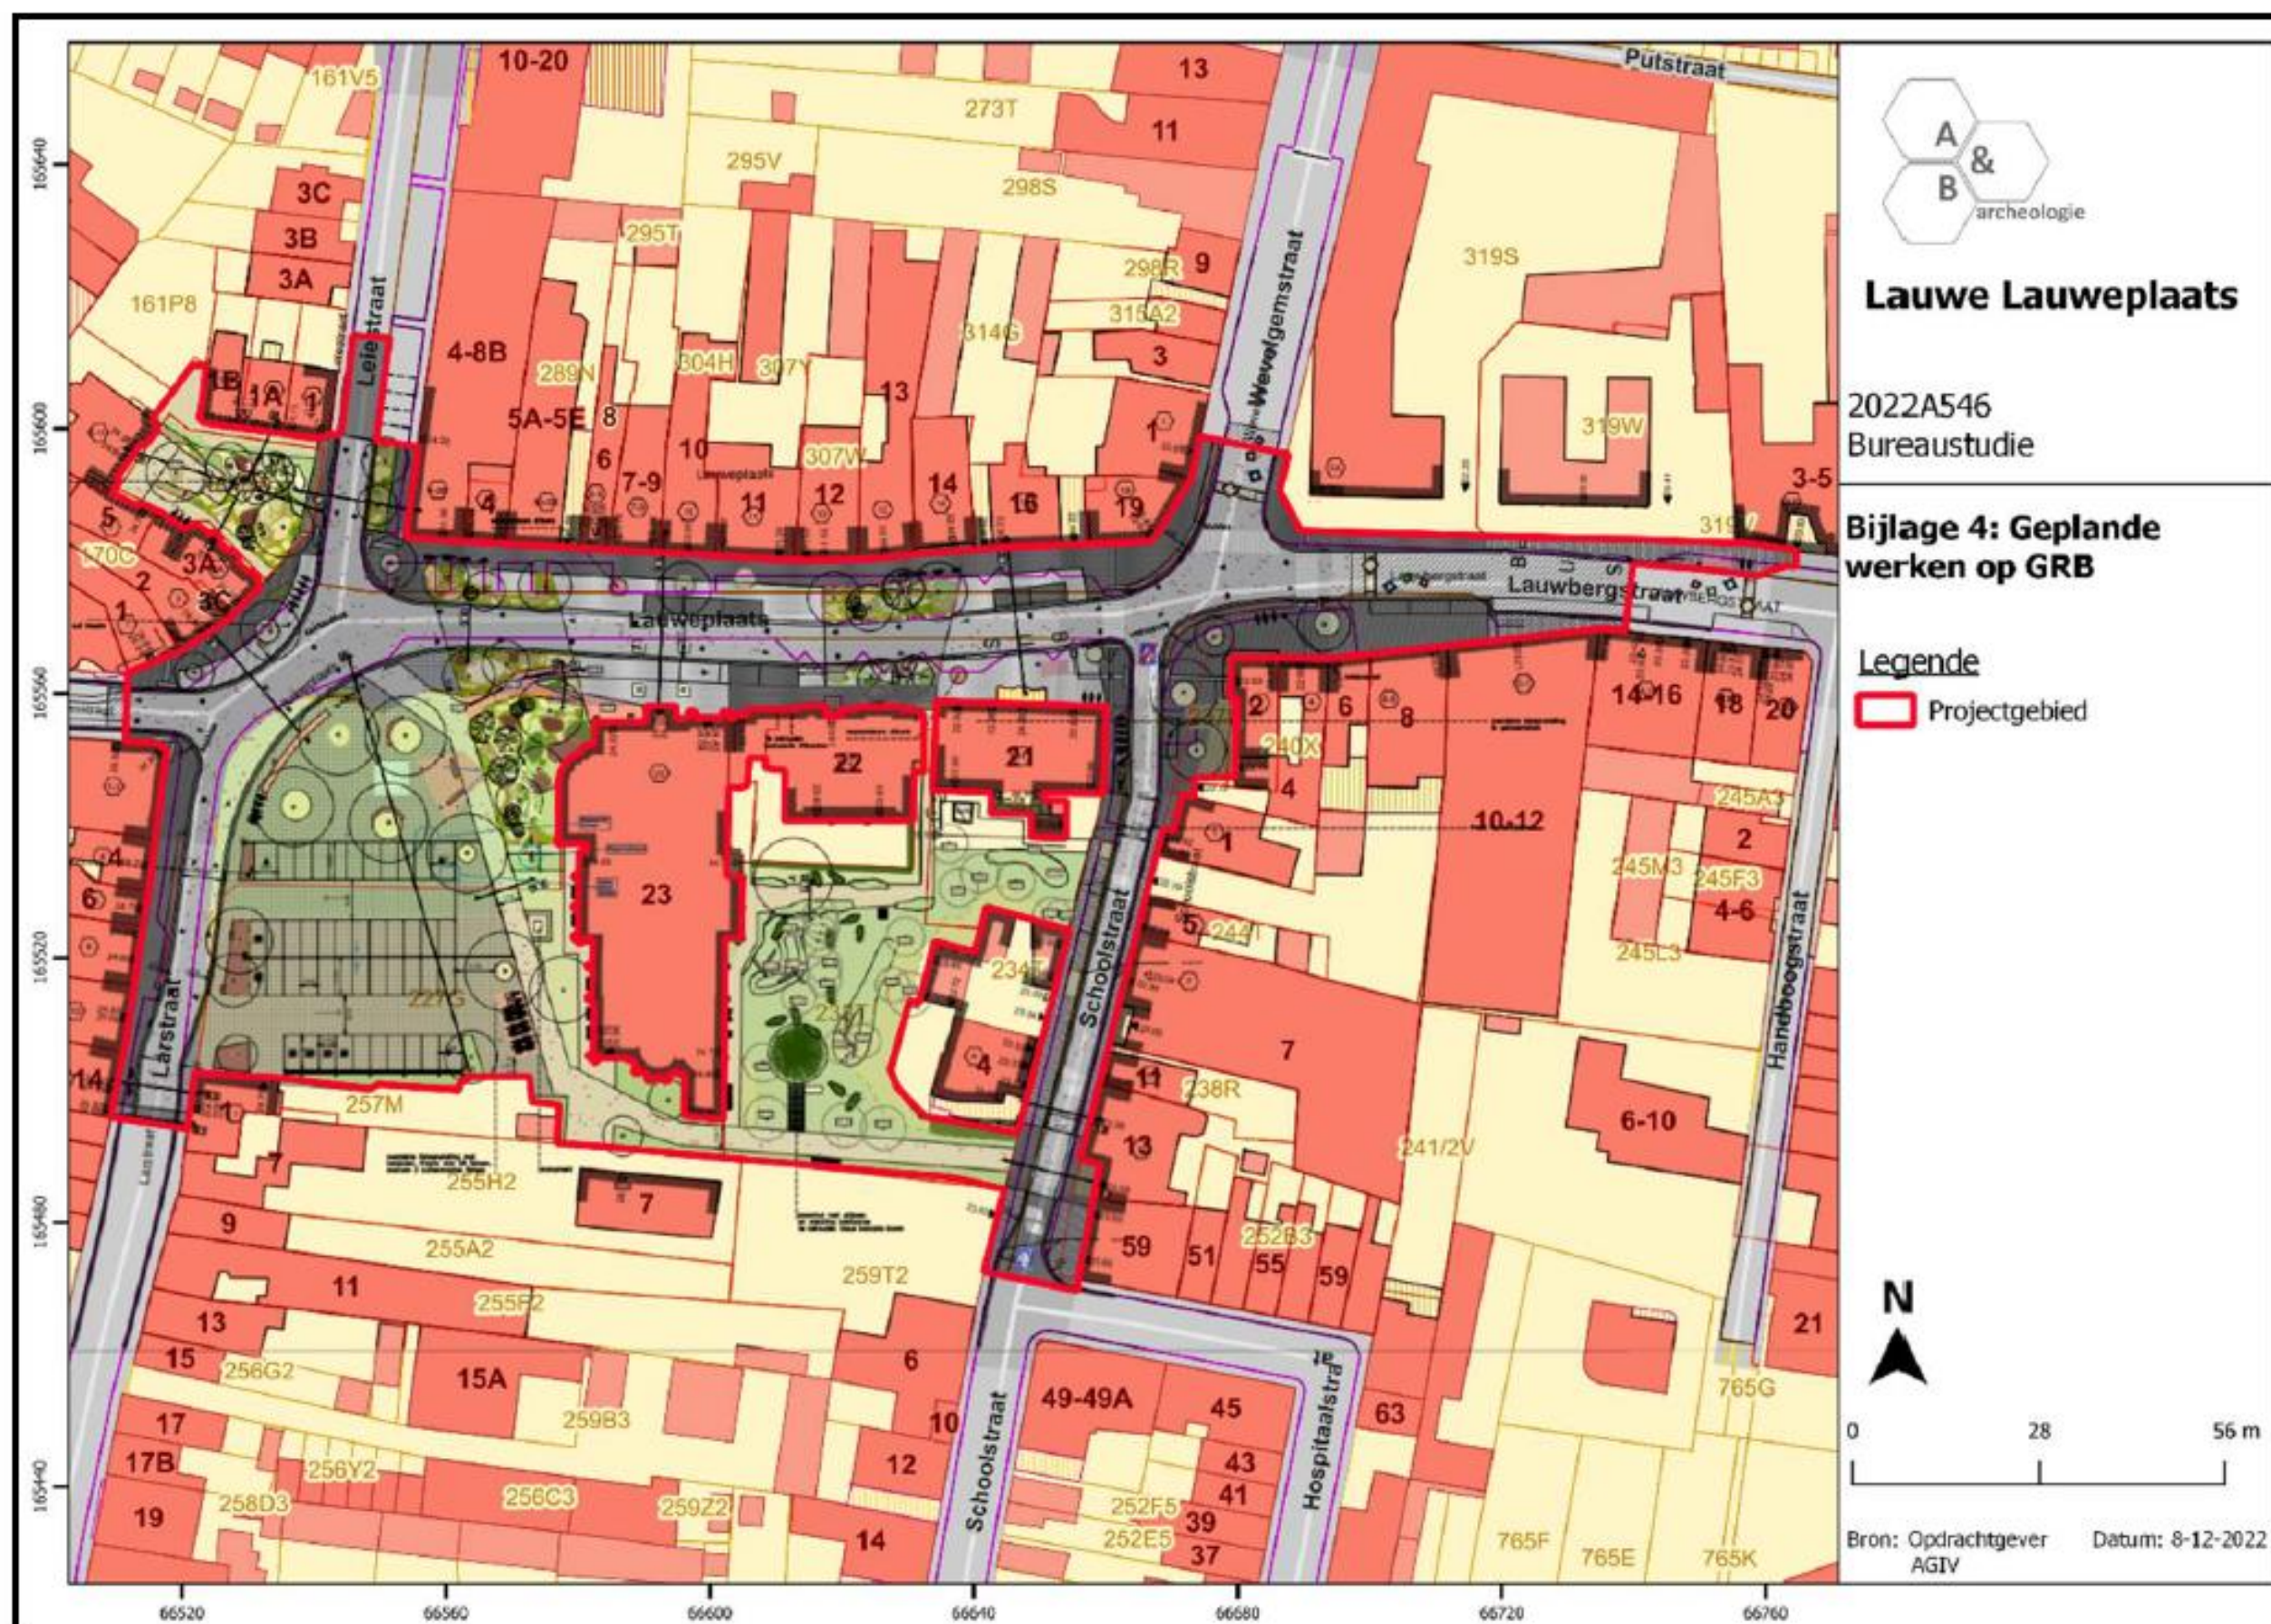
Figuur 5. Geplande werken geprojecteerd op het kadasterplan (Acke, Bracke, Debrabandere 2022, 12, figuur 9).

Binnen het projectgebied worden verschillende type werken gepland (Figuur 5). In de betrokken straten wordt de enkelvoudige riolering vervangen door een dubbele, gescheiden rioleringsstelsel, die op dezelfde plaats zal komen te liggen (Figuur 6). Door de verdubbeling zal echter wel een breder gebied verstoord worden dan de bestaande verstoring. Aan het kruispunt van de Lauweplaats met de Leiestraat zal de riolering onder de Lauweplaats richting het westen ook verder doorgetrokken worden. Ook op het kerkplein wordt voorzien in een nieuwe riolering, die vertrekt aan het huidige eindpunt van het rioleringsstelsel en zuidwaarts loopt tot nabij de zuidwestelijke hoek van de kerk om vervolgens langs de zuid- en oostgevel van de kerk verder te gaan. Hier zal dus een nieuwe, lijnvormige verstoring gecreëerd worden.

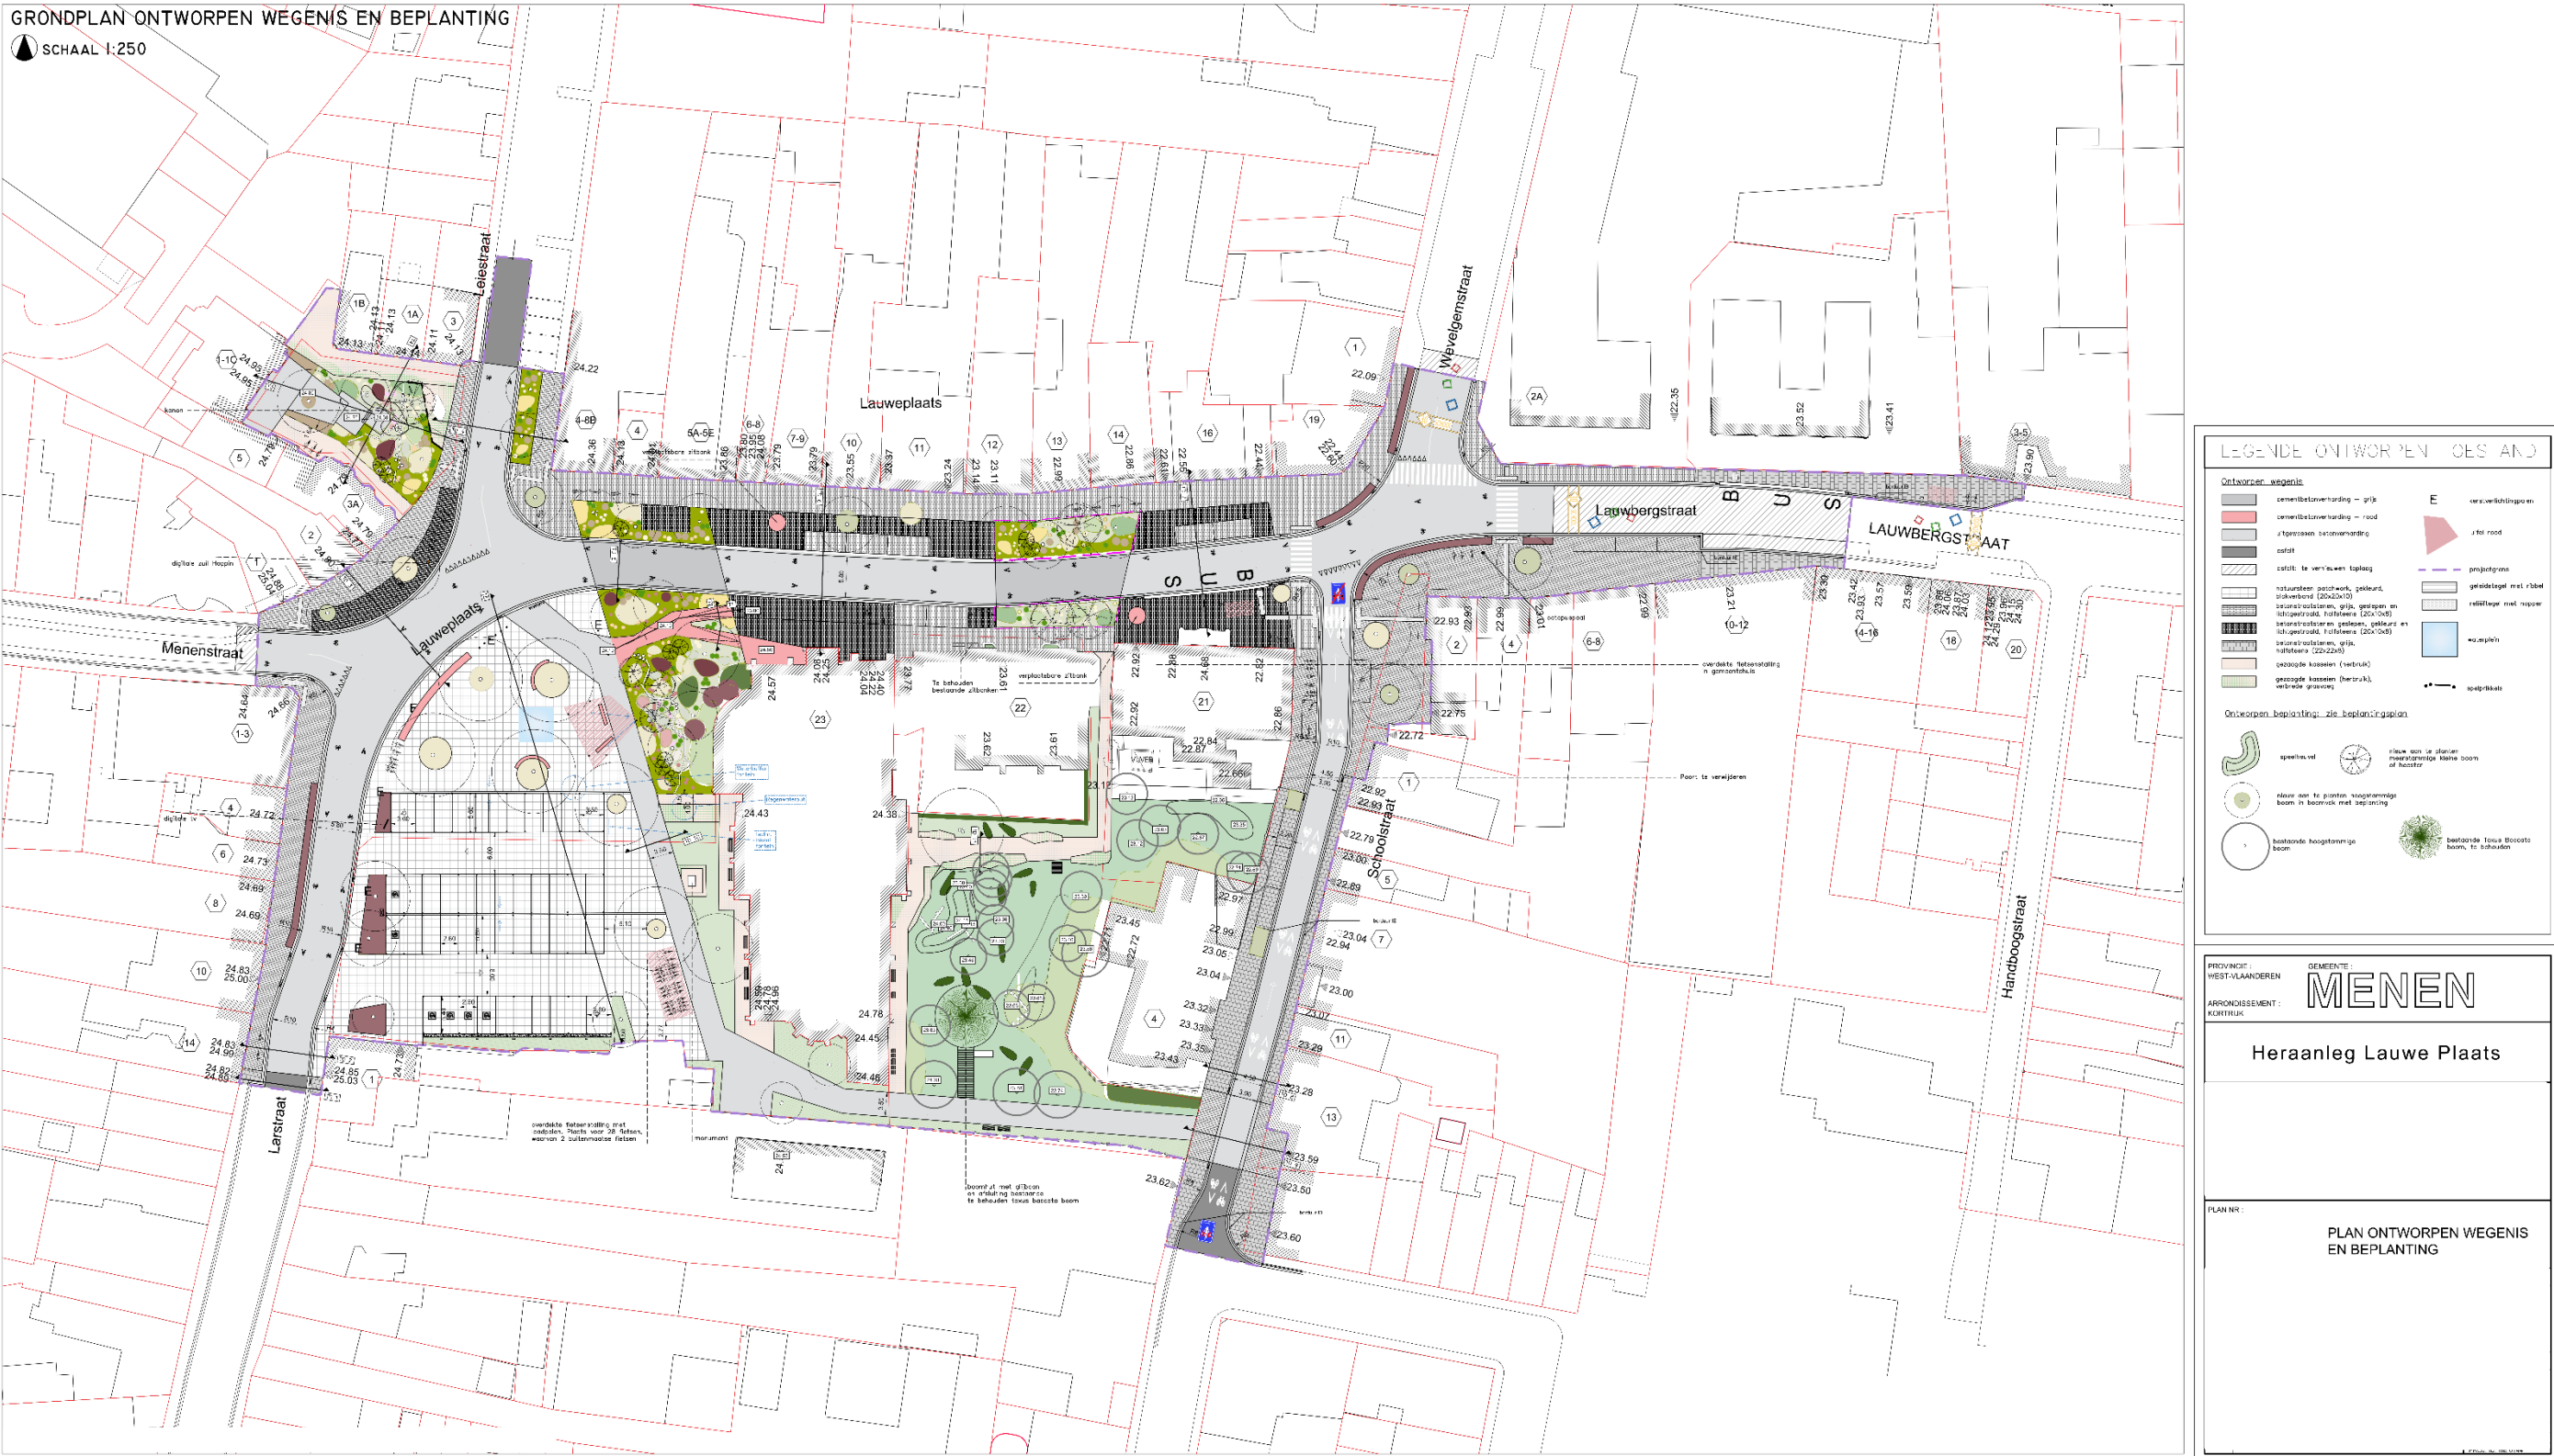
Figuur 7. Geplande werken: nieuwe toestand wegenis en beplanting (Acke, Bracke, Debrabandere 2022, bijlage).

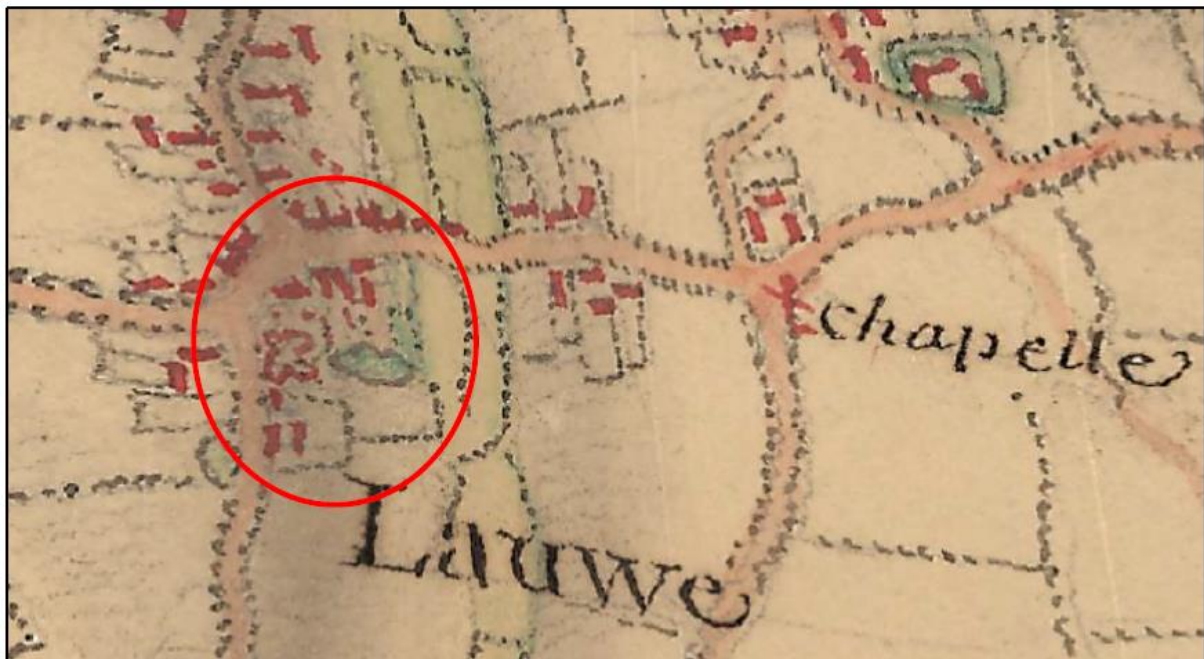
Figuur 8. Benaderde situering van het projectgebied op de Villaretkaart (1745-1748) (Acke, Bracke, Debrabandere 2022, 24, figuur 21).

De huidige wegenis gaat terug op historische voorlopers die voor het eerst kunnen worden waargenomen op de Villaretkaart uit 1745-1748 (Figuur 8). Enkel de Wevelgemstraat en Schoolstraat waren toen nog niet aanwezig, maar de Wevelgemstraat verschijnt voor het eerst op een kaart uit 1862 (Figuur 13), terwijl de Schoolstraat nog steeds niet bestaat in 1911 (Figuur 15).

Op de Villaretkaart (Figuur 8) wordt ook bebouwing getoond aan de zuidzijde van de Lauweplaats en bovendien kan ten oosten van de Romaanse kerk een vijver worden waargenomen. De Ferrariskaart (Figuur 9) toont algemeen meer details van o.a. de kerk, het kerkhof en de bebouwing, waarbij tuinen te zien zijn aan diens zuidkant. Op het Primitief Kadaster (1830-1834) (Figuur 10) verschijnt ook bebouwing ten noorden van de toenmalige kerk en verder naar het oosten aan de zuidkant van de Lauweplaats. Op de Poppkaart (1840-1850) (Figuur 12) verschijnt in het noordwesten van het projectgebied, ter hoogte van het huidige pleintje aan de Leiestraat, voor het eerst bebouwing die tot minstens 1911 (Figuur 15) aanwezig blijft. Uit topografische kaarten van 1862 (Figuur 13) en 1883 (Figuur 14) blijkt dat de bebouwing ten noorden van de oude kerk zicht verder uitbreidt, maar deze verdwijnt weer op de kaart van 1911 (Figuur 15). Op dat moment wordt dit gebied ingenomen door het kerkhof. In 1904 zou de Lauweplaats verbreed zijn, maar dit is niet te zien op de topografische kaart uit 1911.

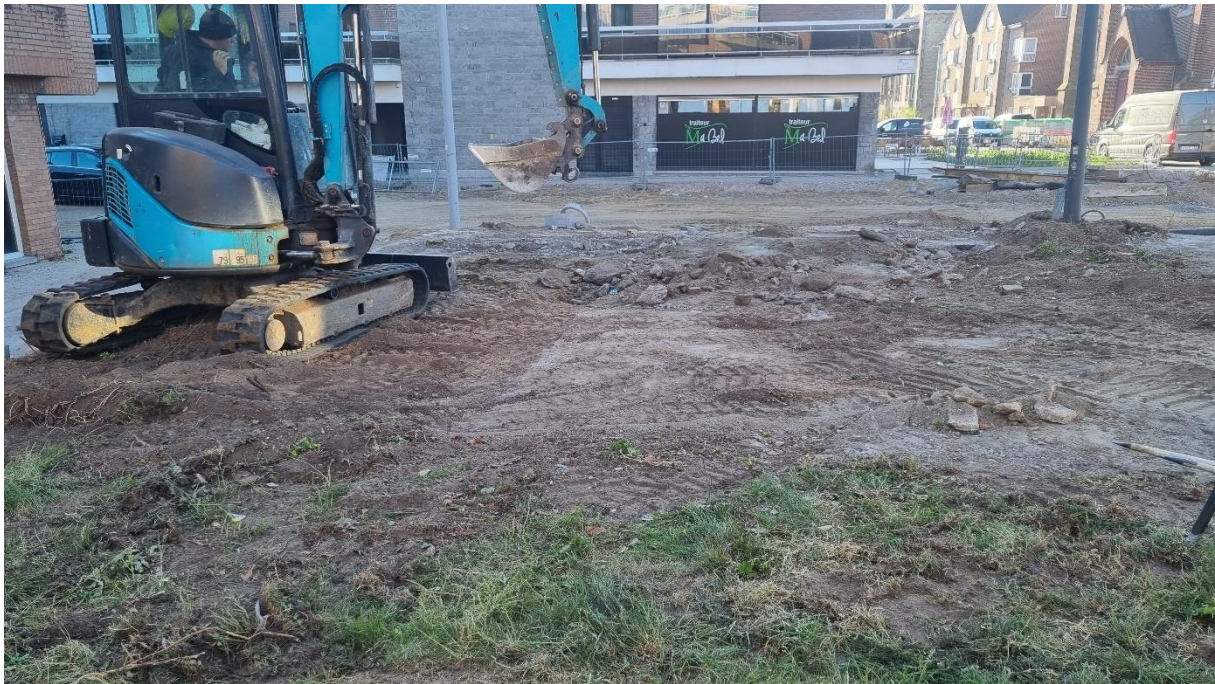
Figuur 18: Foto van het terrein voor het uitgraven van de proefput.

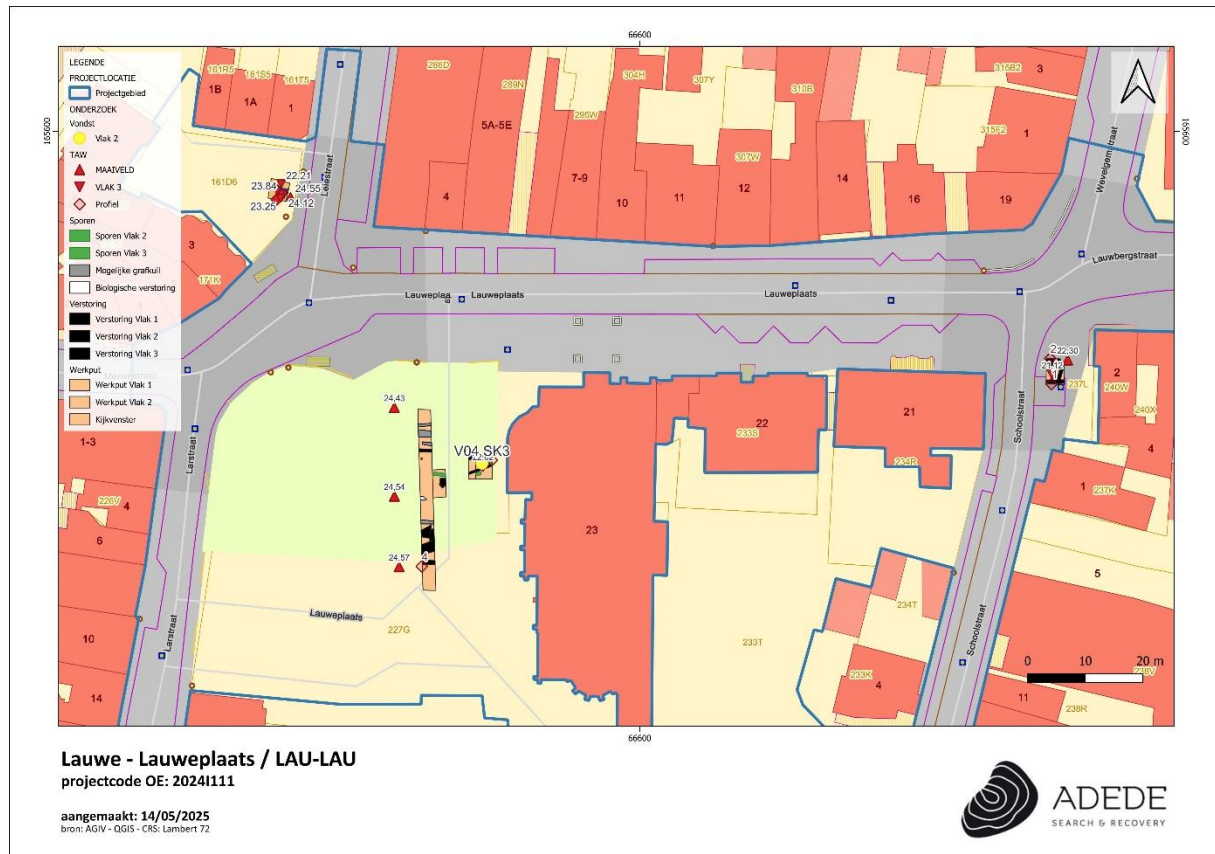
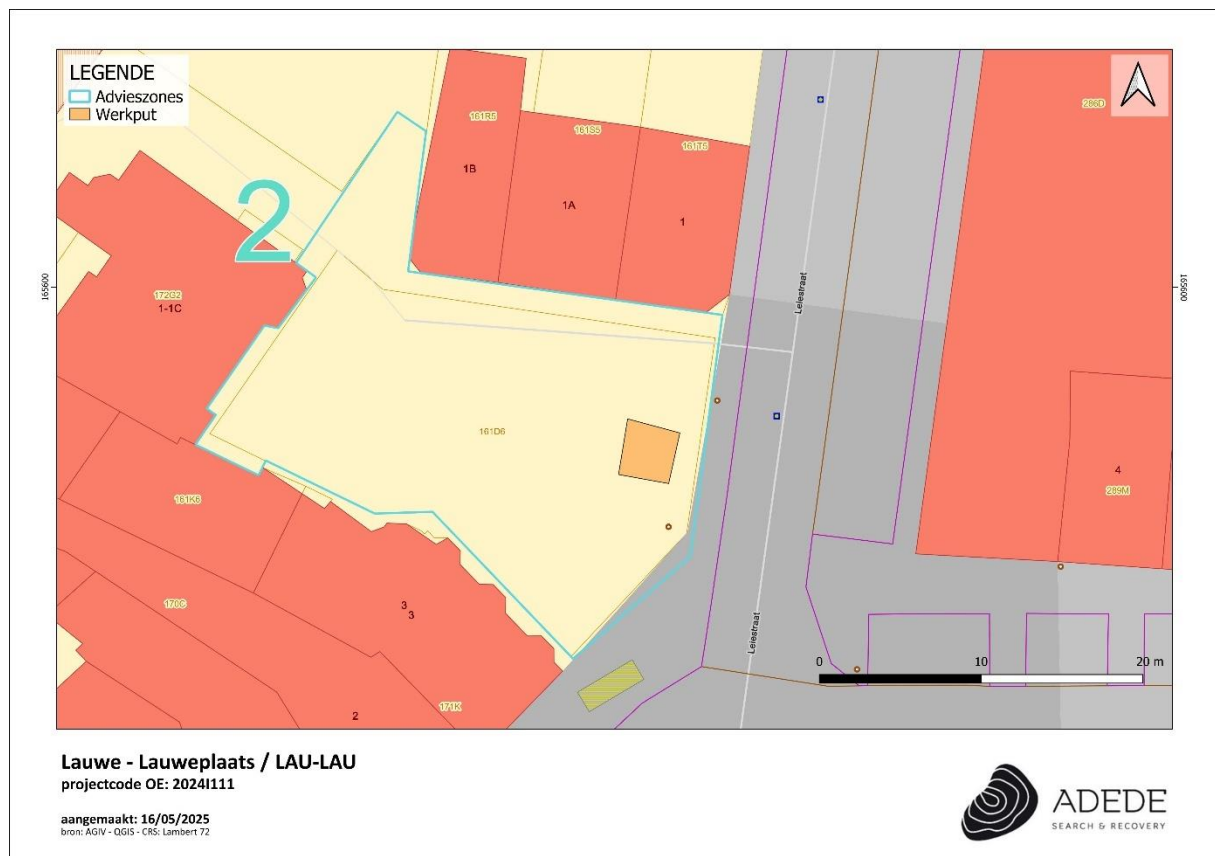
Figuur 19: Aangelegde werkput in advieszone 2, weergegeven op het GRB ([www.geopunt.be](http://www.geopunt.be)).

Tijdens het onderzoek in advieszone 2 werd een oppervlakte van ca. 11 m<sup>2</sup> opengelegd door middel van een proefput, op een totale oppervlakte van ca. 515 m<sup>2</sup>. Dit komt neer op ca. 2,14% van de advieszone en volstaat gezien de context om een gefundeerde inschatting te maken van het archeologisch potentieel van dit deel van het terrein.

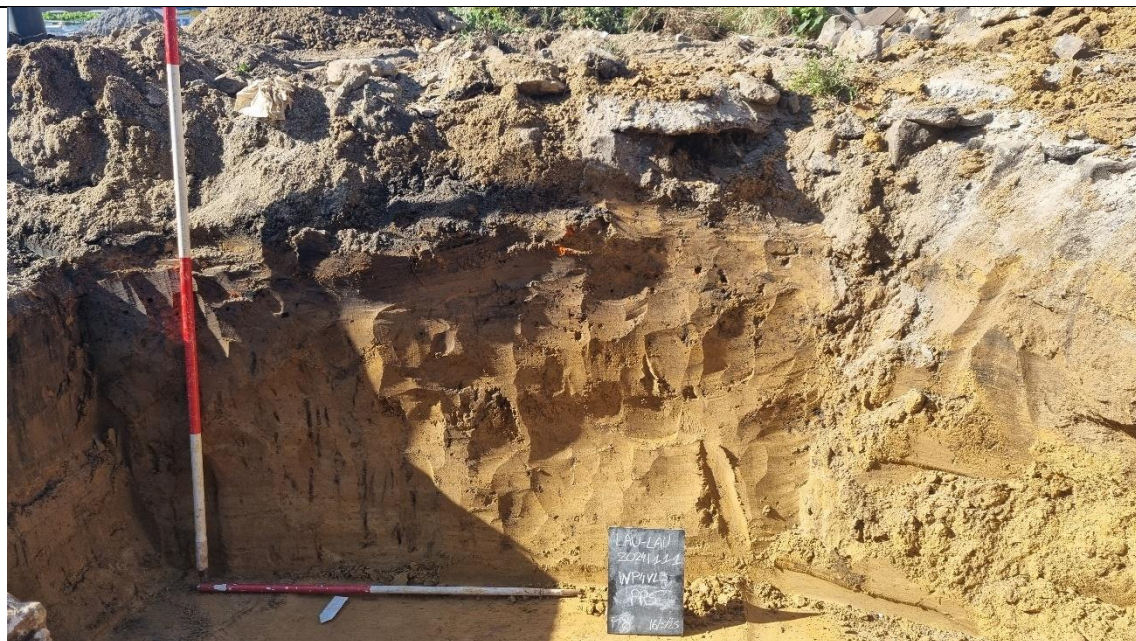
**Profiel 4 in WP4**

| <b>Horizont</b> | <b>Beschrijving</b> |
| 0-10 cm -mv: L1 | (Donker)grijze stabilisatielaag, puinig. |
| 50-75 cm -mv: L3 | Donkerbruine zandlemlaag met resten van baksteen en houtskool. |
| 75-234 cm -mv: C | Gele zandlemlaag, moederbodem. |

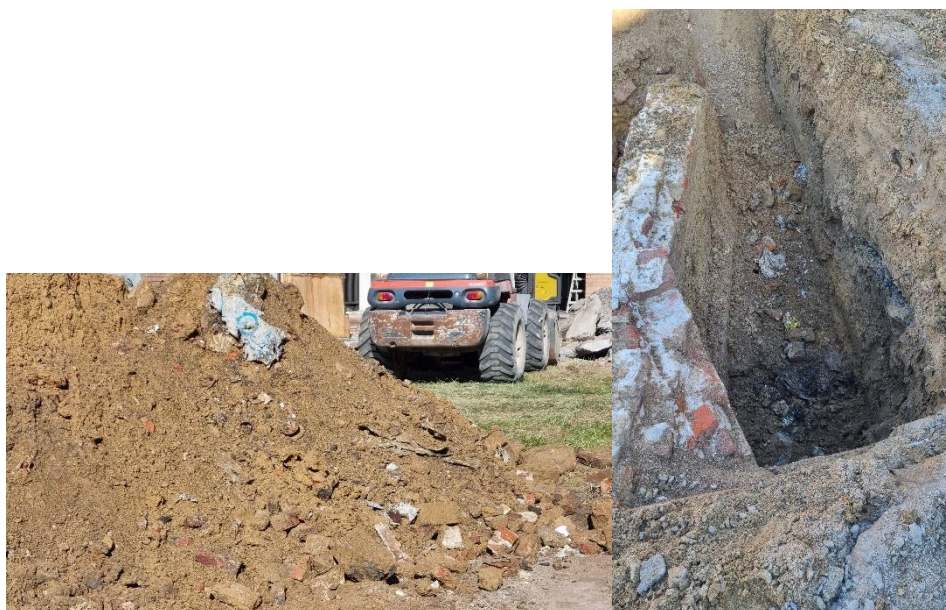
In het bodemprofiel ten noorden van WP4 kon laag 1 (L1) ook herkend worden, maar deze werd opgevolgd door een zeer verstoorde puinlaag (L4) met onder andere glazen flessen, plasticen zakken, gronddoeken, constructiepuin, etc.

Figuur 24: Enkele foto's van de inhoud van L4 in het noorden van WP4.

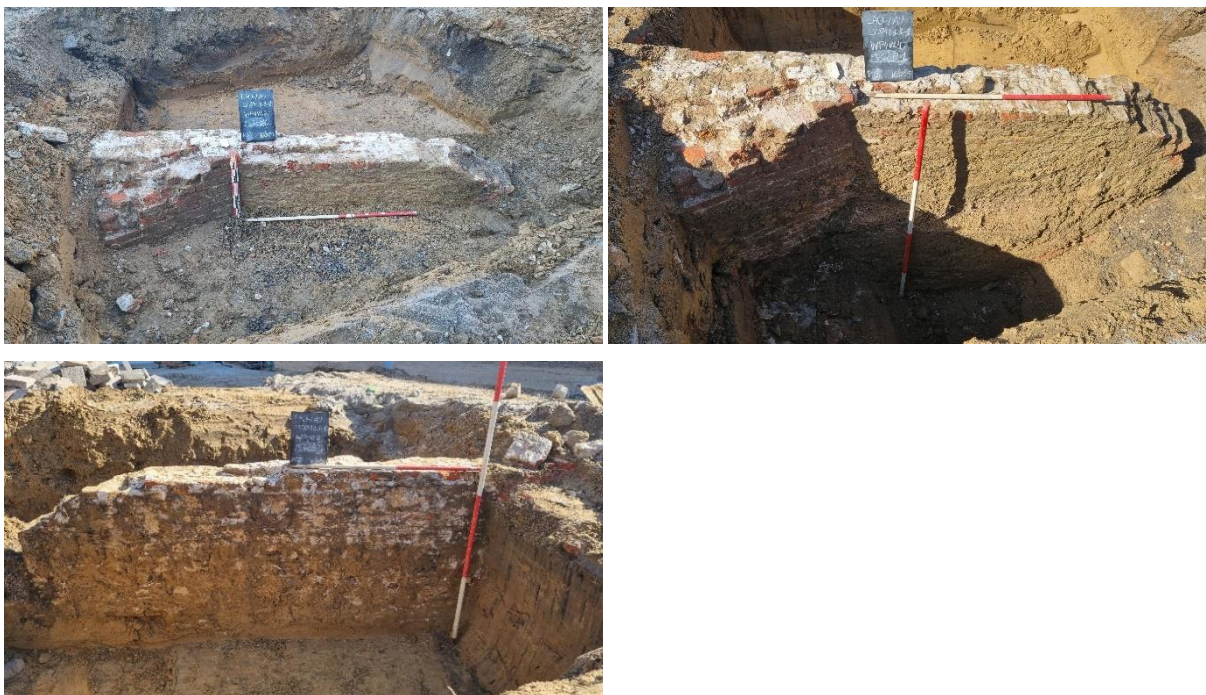
Op de historische kaarten kan er een gebouw herkend worden, waarvan de aangetroffen muur een binnen- of buitenmuur kan zijn. Op de Atlas der Buurtwegen uit 1840 staat er een gebouw met nummer 205 afgebeeld (Figuur 27). Dit gebouw is in zekere mate te herkennen op de topografische kaart uit 1862 (Figuur 28) en mogelijk ook nog op de orthofoto uit 1971 (Figuur 29), hoewel de resolutie van deze foto te laag is om hier een zekere uitspraak over te doen.

Op oude prentbriefkaarten, een uit ca. 1950 en een vóór 1950 kunnen twee verschillende gebouwen op de locatie van de proefput worden herkend. De muur kan dus ook uit deze periodes stammen en behoort dus zeker tot de nieuwe tot nieuwste tijd.

Figuur 25: Spoor 5 vanuit het noorden (boven) en vanuit het zuiden (onder) gefotografeerd in WP4.

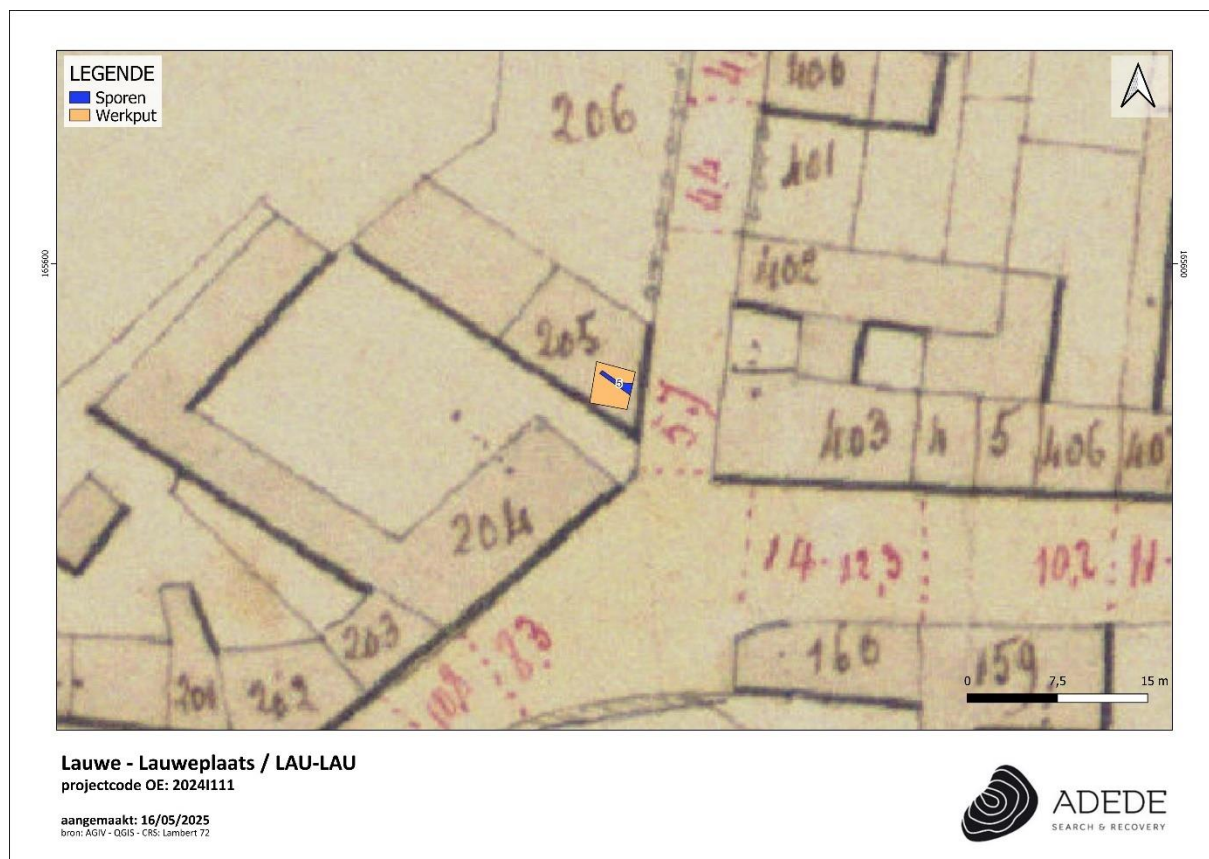
Figuur 27: Allesporenkaart van advieszone 2, weergegeven op de Atlas der Buurtwegen (ca. 1840) ([www.geopunt.be](http://www.geopunt.be)).

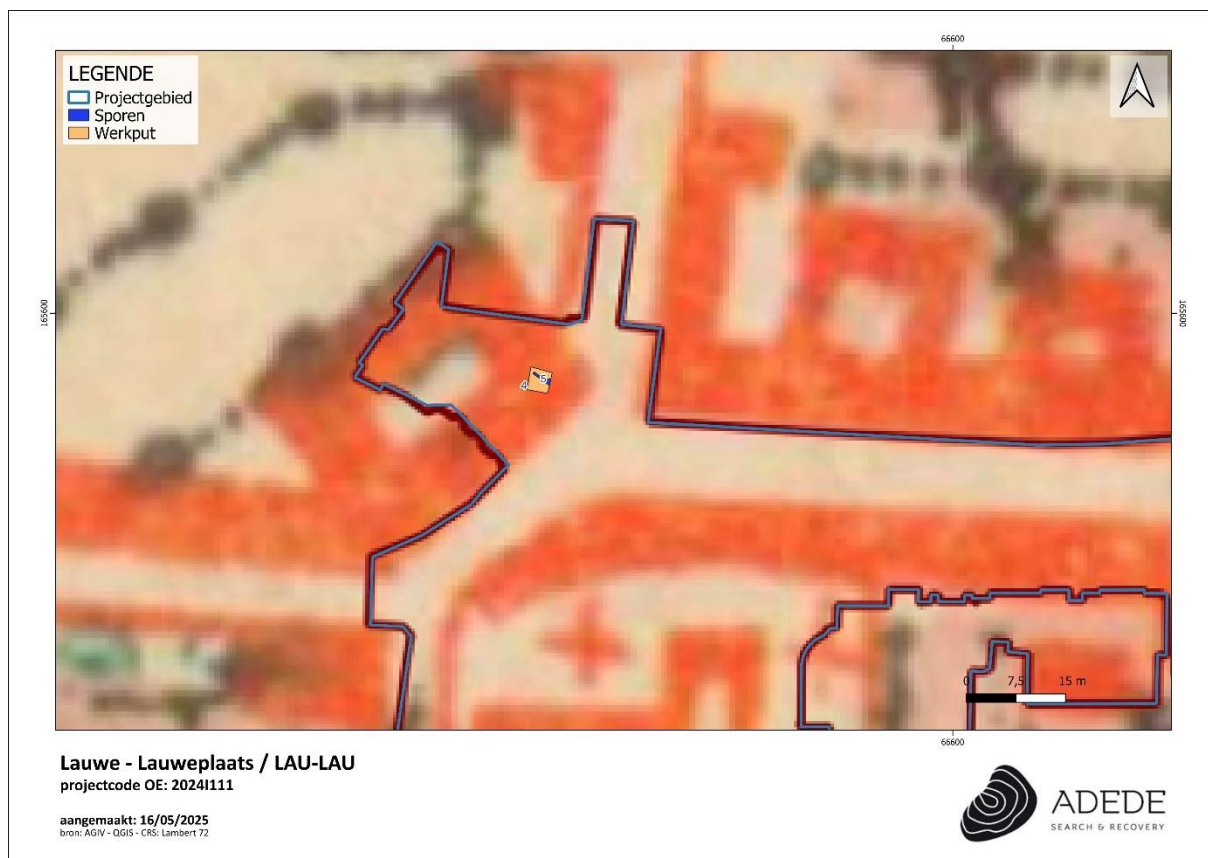
Figuur 28: Allesporenkaart van advieszone 2, weergegeven op de topografische kaart van 1862 (bron: cartesius.be en NGI).

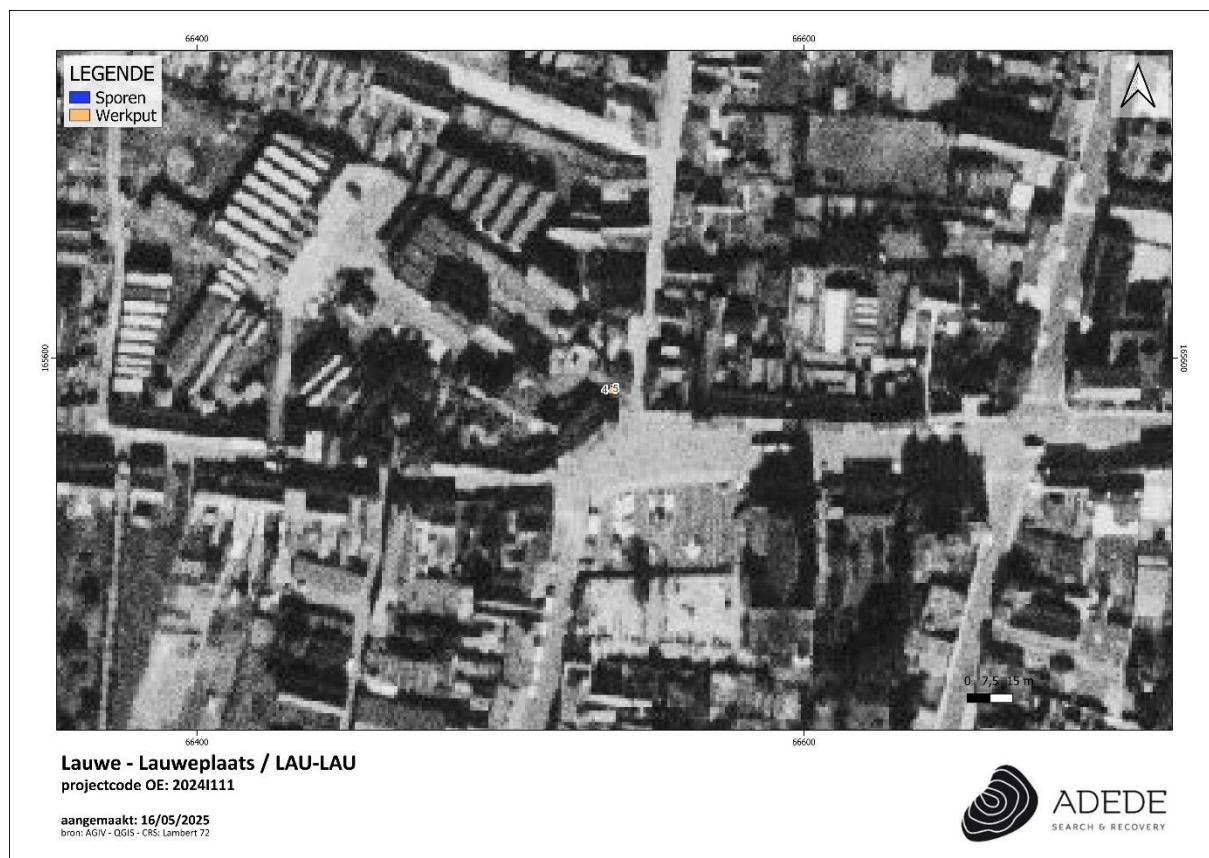
Figuur 29: Allesporenkaart van advieszone 2, weergegeven op een orthofoto uit 1971 ([www.geopunt.be](http://www.geopunt.be)).

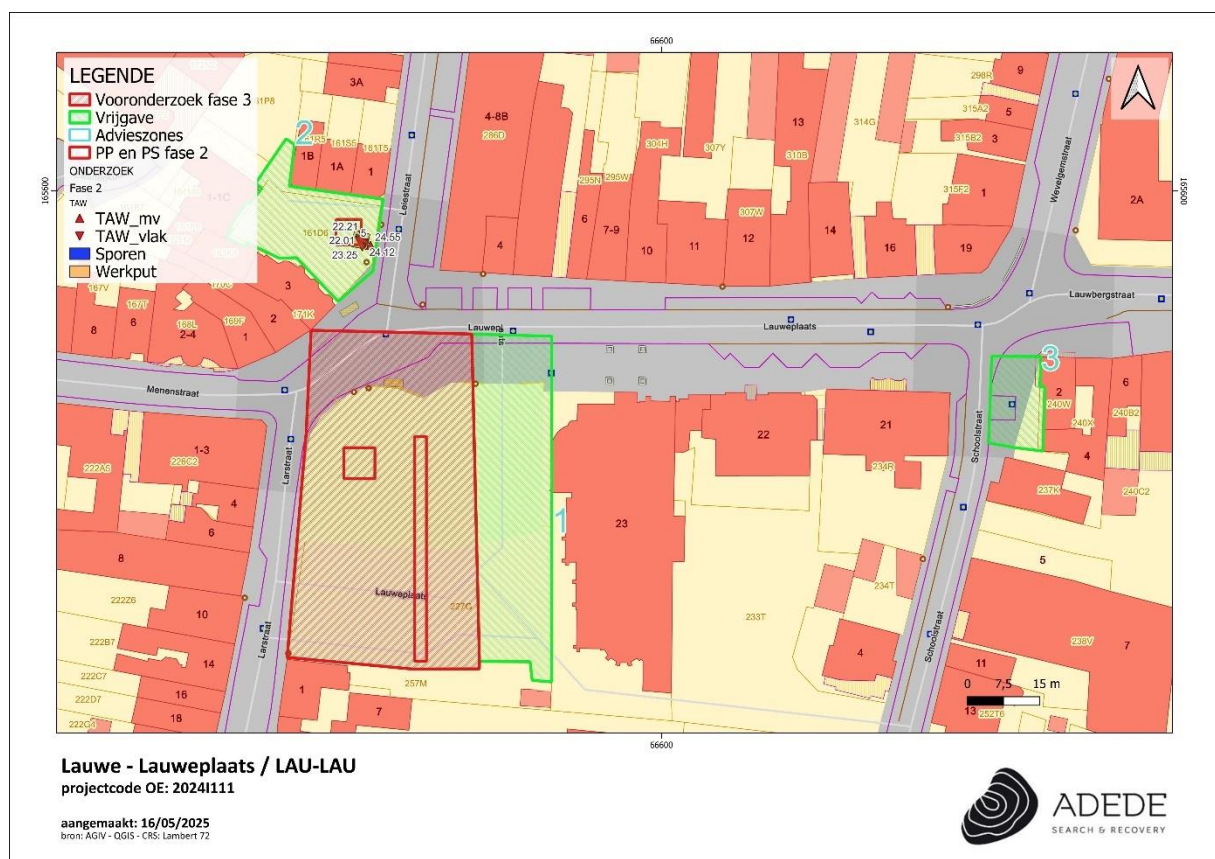
**Figuur 32.** Advies voor het verdere archeologisch traject na de uitvoering van fase 2 van het vooronderzoek, weergegeven op een recente orthofoto ([www.geopunt.be](http://www.geopunt.be)).

Het potentieel op kenniswinst bij verder onderzoek binnen advieszone 2 wordt te klein en daardoor niet nuttig geacht. Bijgevolg kan deze zone binnen het projectgebied worden vrijgegeven.
