## CTE Risico inschatting & Advies

ALL Archeo

Merelbeke Gontrodeheirweg 126

| Referentie | 2025-AMMO-RI-advies--All Archeo-Merelbeke Gontrodeheirweg 126-01 |

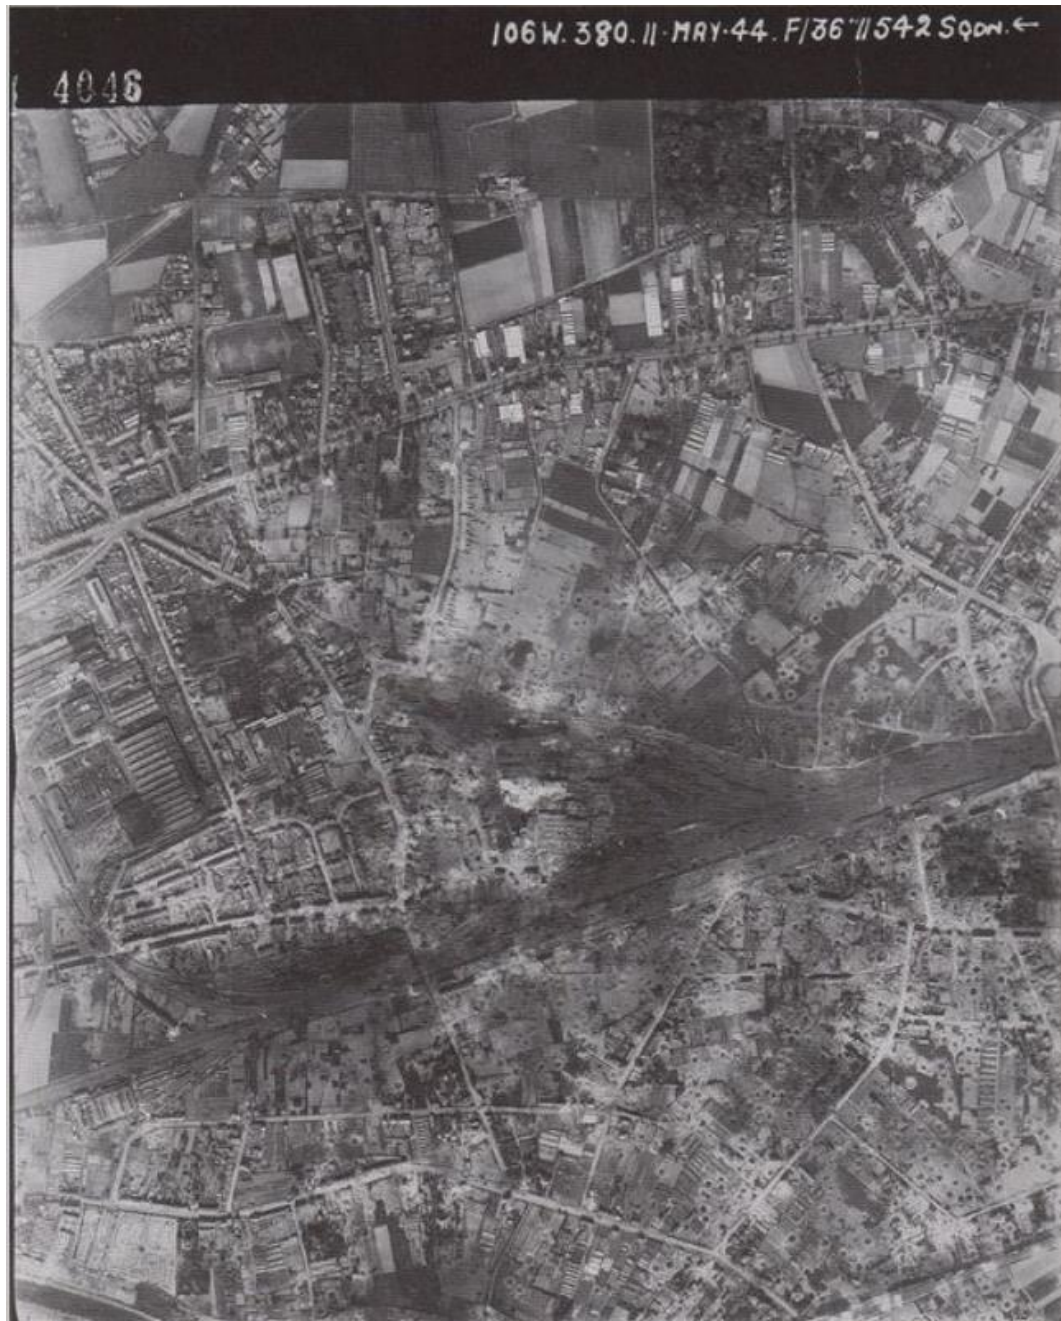
Figuur 2 geallieerde luchtfoto van de stationsbuurt op 11 mei 1944, 1 dag na het 3e bombardement. (foto bunkergordel.be)

oranjerie totaal vernield evenals de vlakbij staande hovenierswoning.<sup>7</sup> Op Lidar beelden zie je tussen de bomen in dit park een aantal verdachte ronde verzakkingen, mogelijks deels gedempte bomkraters.<sup>8</sup> De kans op het aantreffen van een vliegtuigbom is hierdoor reëel.
