## CTE Risico inschatting & Advies

Diksmuide Markt

Datum: 11/06/2025

| Referentie | 2025-AMMO-RI-advies-Ruben Willaert-Diksmuide Markt-01 |

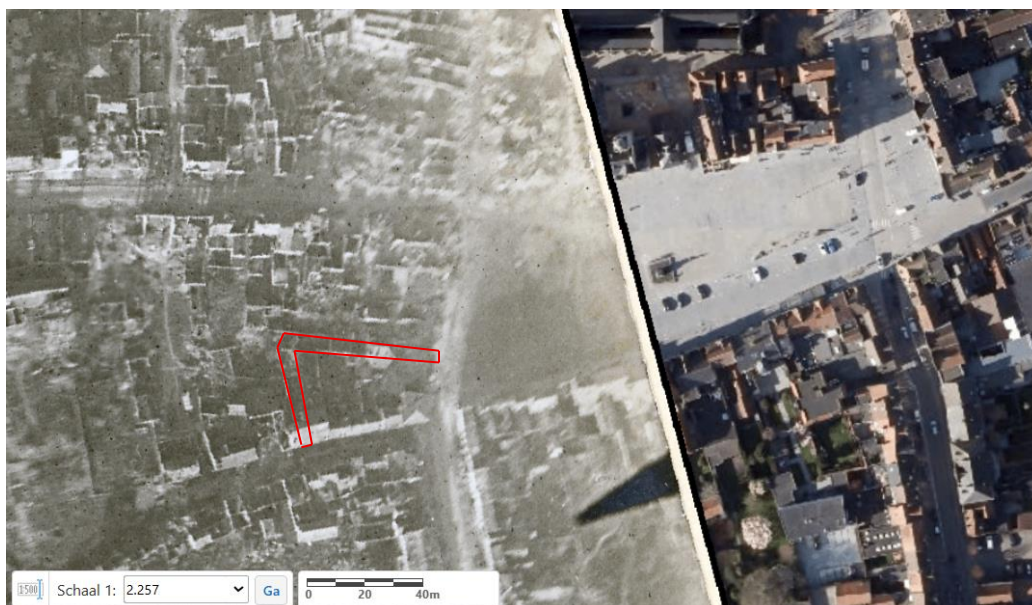
Figuur 3 Luchtfoto van 23 december 1915 met aanduiding (rood) van het projectgebied. ([www.luchtfoto1914-1918.be](http://www.luchtfoto1914-1918.be))

Op een luchtfoto van 23 december 1915 zien we het projectgebied omringd met zwaar beschadigde gebouwen. De meeste huizen hebben geen dak meer. Waar geen baksteenpuin te zien is zien we inslagkraters van verschillende kalibers artillerie (Figuur 3).

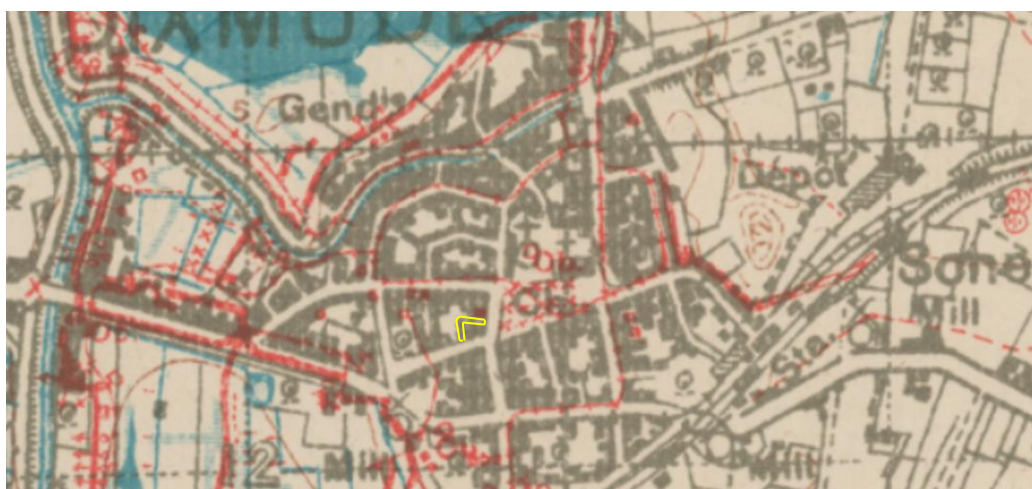
Figuur 4 Loopgravenkaart van 7 mei 1917 met aanduiding (geel) van de projectlocatie. ([maps.nls.uk](http://maps.nls.uk))

Een loopgravenkaart van 7 mei 1917 toont dat de hele stad volledig is omsingeld met versterkingen (Figuur 4).

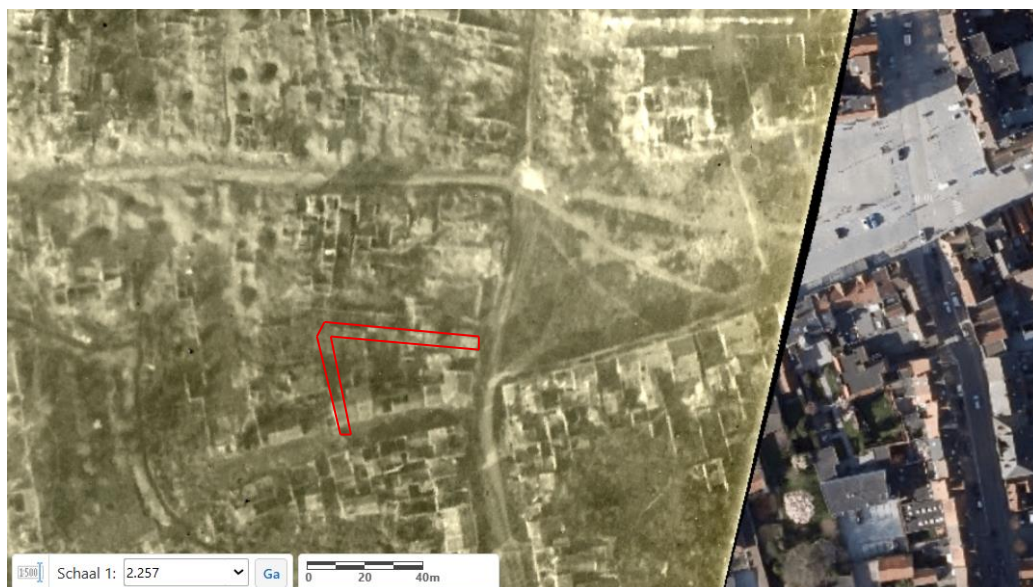
Figuur 5 Luchtfoto van 11 oktober 1917 met aanduiding (rood) van de projectlocatie. ([www.luchtfoto1914-1918.be](http://www.luchtfoto1914-1918.be))

Een luchtfoto van 11 oktober 1917 laat zien dat de stad nog veel meer artillerieaanvallen te verduren kreeg. Het terrein is helemaal tot puin geschoten. (Figuur 5).
