## CTE Risico inschatting & Advies

Genk, Noordlaan 20

Referentie	2025-AMMO-RI-advies-Ruben Willaert- Genk Noordlaan 20-01
Opdrachtgever	Ruben Willaert NV
Contactpersoon	Aaron Willaert
Adres	Ten Briele 14 bus 15, 8200 Sint-Michiels- Brugge
BTW-nummer	BE 0742.700.591
e-mail	aaron.willaert@rubenwillaert.be
telefoon	+32(0)50 36 28 20
GSM	+32(0)472 32 16 40
Advies opgesteld door	Jan Bellemans Senior CTE Deskundige Zaakvoerder AMMO

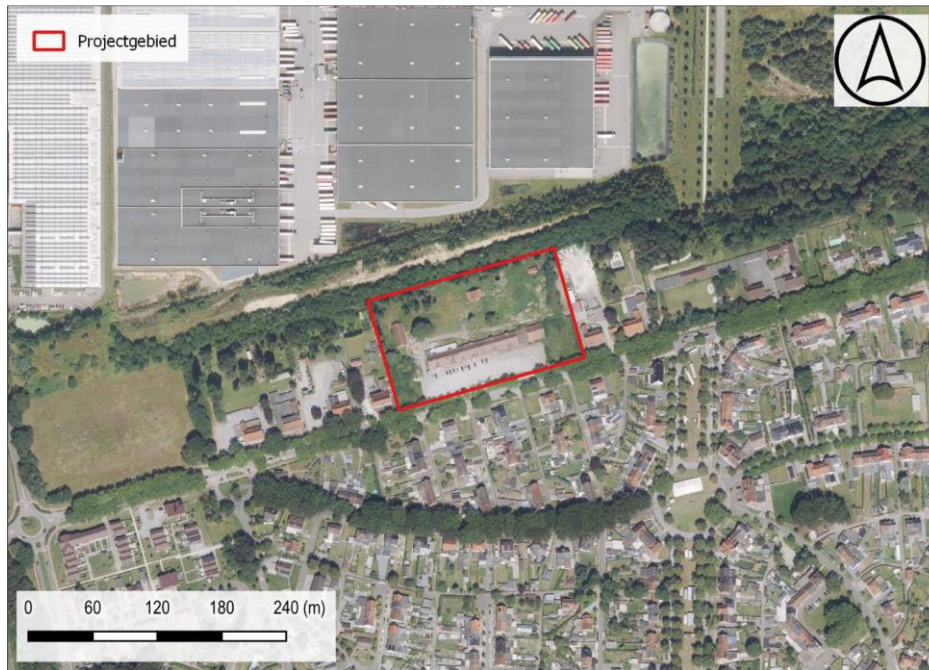
Figuur 1: Projectgebied in rood aangeduid (Geopunt)

De projectlocatie die in dit document behandeld wordt is gelegen in de Noordlaan te Genk, vlakbij de steenkoolmijn Winterslag.

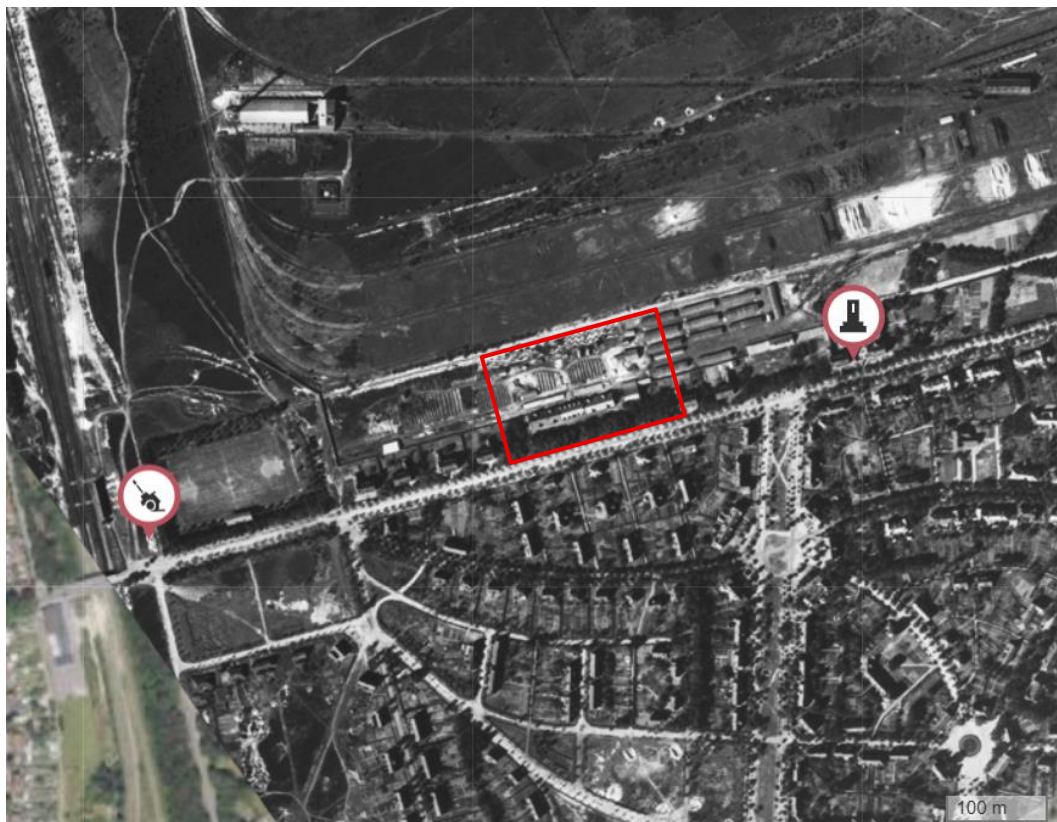
Figuur 2 Amerikaanse luchtfoto van 4/09/1944 (onderderadar.be)

Op Amerikaanse luchtfoto's uit het najaar van 1944 zien we dat de projectlocatie net aan dit barakkenkamp gelegen is. Iets meer naar het oosten, ter hoogte van huisnummer 6, staat een gedenkteken voor dit kamp (Figuur 2). Als men inzoomt ziet men duidelijk een dubbele rij loopgraven in het noorden van het terrein, waarschijnlijk gegraven als schuilloopgraven tijdens bombardementen (Figuur 3). In de omgeving zijn kraterinslagen op te merken. Een 200 tal meter ten westen van het projectgebied stond een Duitse luchtafweerstelling met 8,8 cm luchtafweerkanon (Figuur 2).

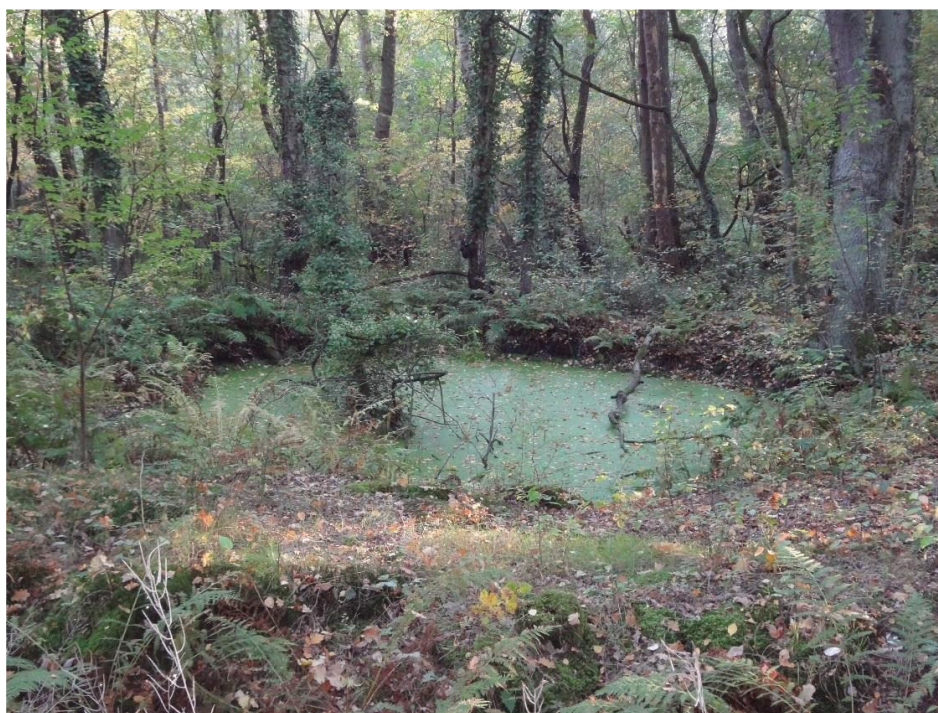
Figuur 5 Een bomkrater in de Stiemerbeekvallei in de buurt van de Vennestraat (<https://www.taskforceliberty.be/genk-2-oktober-1944-het-noodlot-slaat-toe/>)

De eerste bommen vielen in de Stiemerbeekvallei tussen de Slagmolen en de plaats waar nu de Colruyt ligt in de Vennestraat. Er was amper schade omdat het gebied dun bewoond was. In een volgende aanvalsgolf vielen de bommen op het centrum. De kerk, Molenstraat, Hoogstraat en Stationsstraat leden de grootste schade. Er vielen 36 doden, meer dan 50 gewonden en een 70 tal huizen werden beschadigd of verwoest.<sup>4</sup> In het beboste gebied ten zuiden van de projectlocatie zijn nog fysieke sporen van dit bombardement terug te zien in de vorm van bomkraters (Figuur 4). De projectlocatie lijkt tijdens dit bombardement van schade gespaard te zijn gebleven. Op luchtfoto's zijn echter zowel ten noorden als ten zuiden van de projectlocatie grote en kleinere kraters zichtbaar van onbekende bombardementen of beschietingen.
