# RISICOANALYSE

## AANTREFFEN VAN CONVENTIONELE EN TOXISCHE EXPLOSIEVEN (CTE) TIJDENS GRONDROERENDE WERKEN TER HOOGTE VAN DE ULFORTSTRAAT NR. 111 TE BERINGEN (PROV. LIMBURG)

### Bijlage bij archeologienota 2484 ABO Archeologische Rapporten

Dossiennr. 41389.R.01

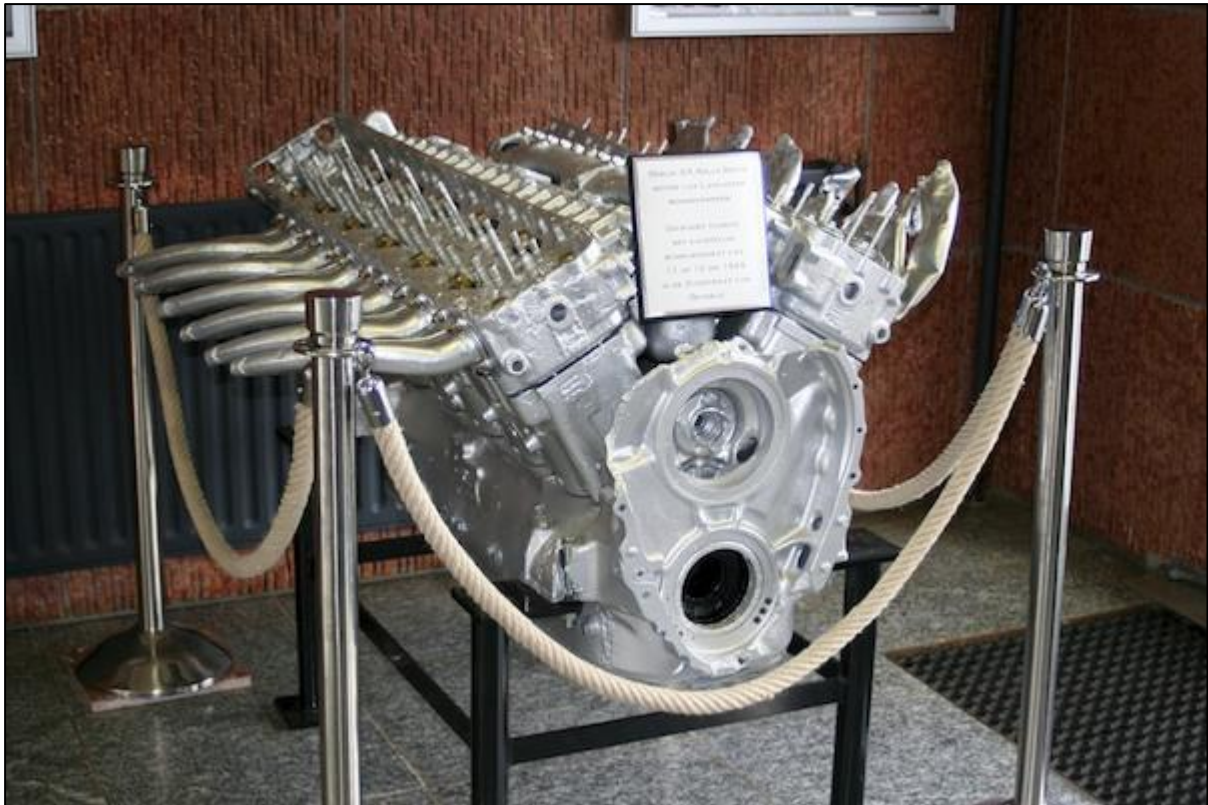
**Figuur 5: Opgepoetste Rolls-Royce Merlin XX motor van de Avro Lancaster LL792 in de inkomhal van het buurthuis “Kardijk” te Beverlo.<sup>2</sup>**

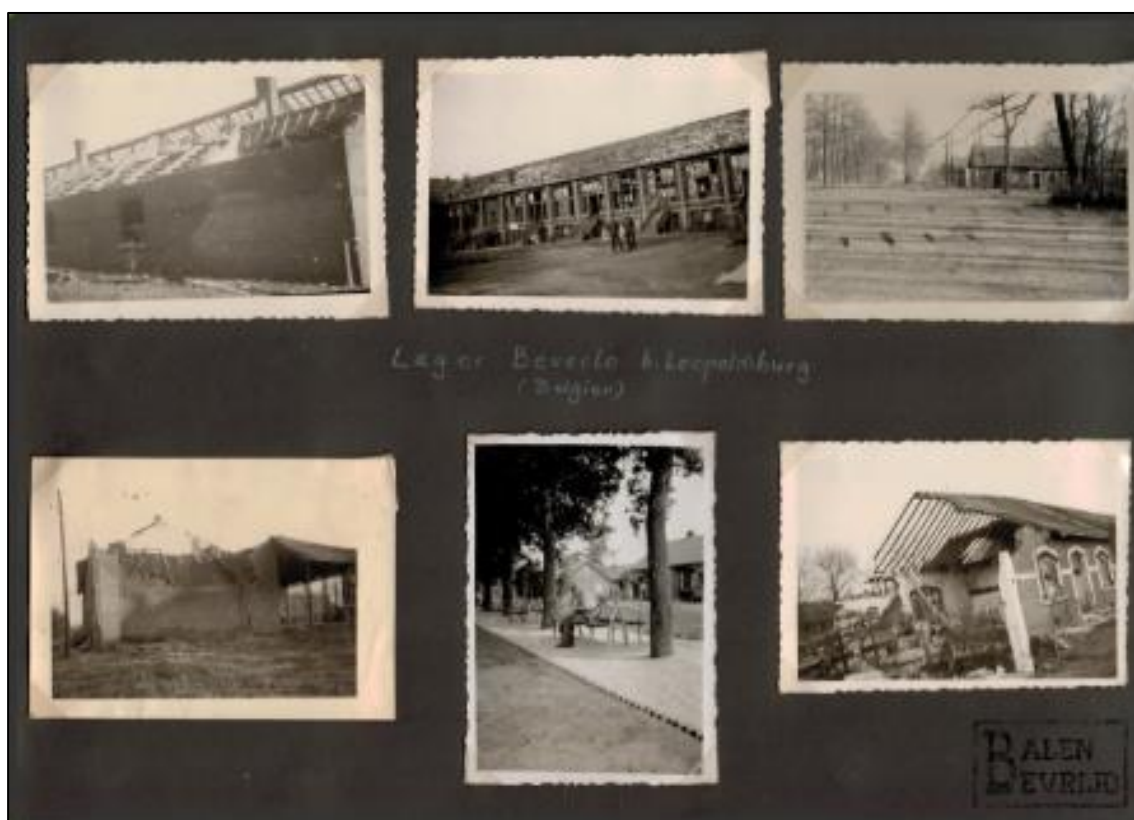
Figuur 7: Schade rondom Beverlo en Leopoldsburg na de aanval van 27/28 mei 1944.<sup>5</sup>

Het missierapport beschreef het bombardement als een succesvolle operatie. De targetting was zeer nauwkeurig en de schade aan militaire installaties was groot. Op de grond hadden vele honderden mensen, zelfs buiten het dorp, de impact van het bombardement opgemerkt.

Hoewel het bombardement volgens Bomber Command een succes was, hadden veel van de bommen hun doel gemist. Ze waren op het dorp zelf geland, waarbij 19 burgerslachtoffers vielen. Ongeveer 300 Duitse soldaten sneuvelden in het kamp. Onder de getroffen bevond zich ook het Technisch Instituut van de Visitatie van Onze-Lieve-Vrouw, dat zware schade opliep.

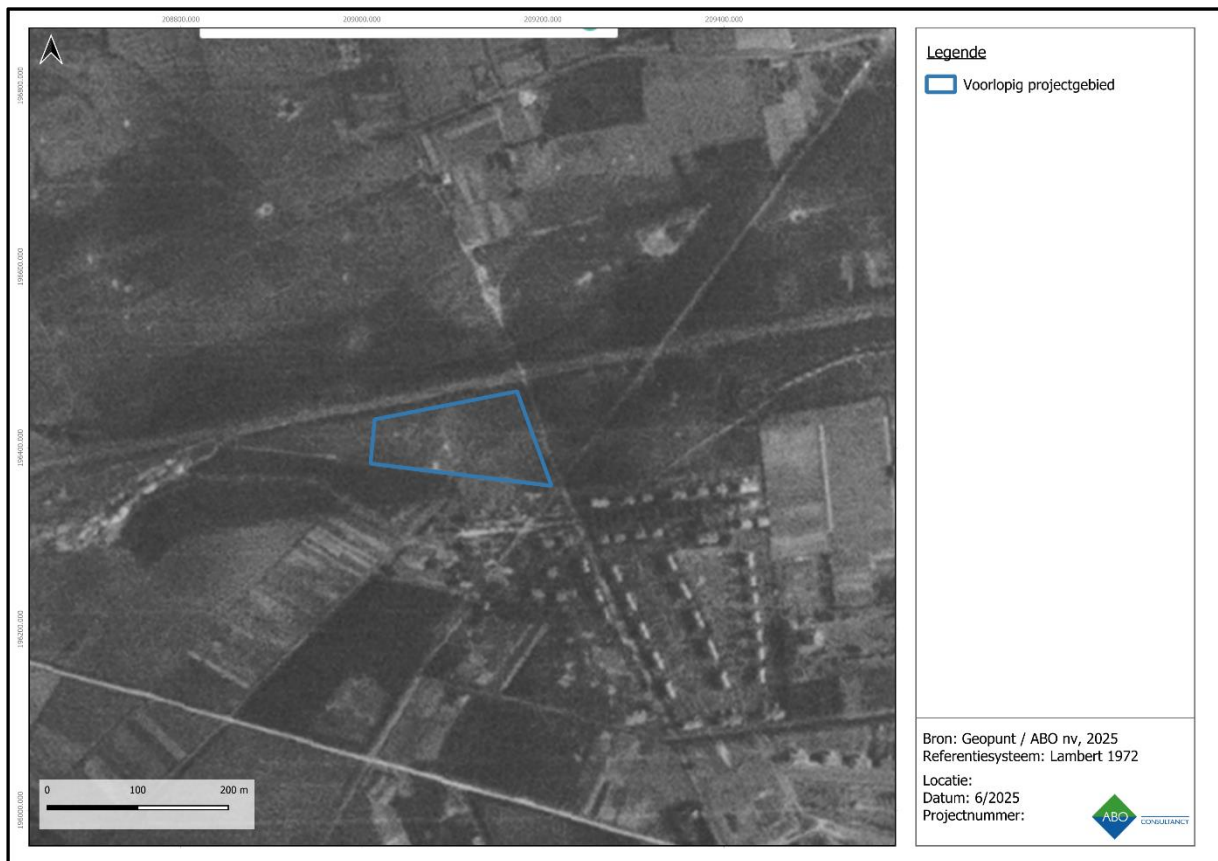
**Figuur 8: Het onderzoeksgebied aan de Ulfortstraat nr. 111 geprojecteerd op luchtfoto 636 van 8/07/1945 met een tweetal inslagkraters binnen het onderzoeksgebied.<sup>6</sup>**

Op basis van luchtfoto's genomen in het najaar van 1944 (foto 137; 15/08/1944) en 1945 (Foto 636; 8/07/1945) zijn onmiddellijk ten noorden, maar ook binnen het onderzoeksgebied duidelijke inslagkraters zichtbaar als gevolg van ingeslagen afwerpmunitie (<https://www.onderderadar.be/>). Gezien men er algemeen van uitgaat dat ca. 15% van de afwerpmunitie niet detoneerden kunnen er zich in de omgeving nog steeds vliegtuigbommen in de ondergrond aanwezig zijn tot enkele metersdiep onder het maaiveld. Met andere woorden, ook binnen het onderzoeksgebied bestaat dus de kans op de aanwezigheid van niet gedetoneerde afwerpmunitie in de ondergrond.

Het onderzoeksgebied situeert zich binnen de zone getroffen door de RAF-luchtaanvallen en dan voornamelijk de aanval van 11/12 mei 1944. Het doelwit van de luchtaanval was het door de Duitsers bezette kamp van Beverlo. Echter de aanval faalde en de bommen kwamen terecht in de omgeving van Beverlo en Beringen-Mijn (Zuidstraat). Luchtfoto's uit 1944 en 1945 tonen duidelijke inslagkraters in de nabije omgeving, maar ook binnen het westelijke deel van het onderzoeksgebied zijn inslagkraters zichtbaar.
