Rapporten All-Archeo bv 2468

Nota

Lier – Lispersteenweg 2a

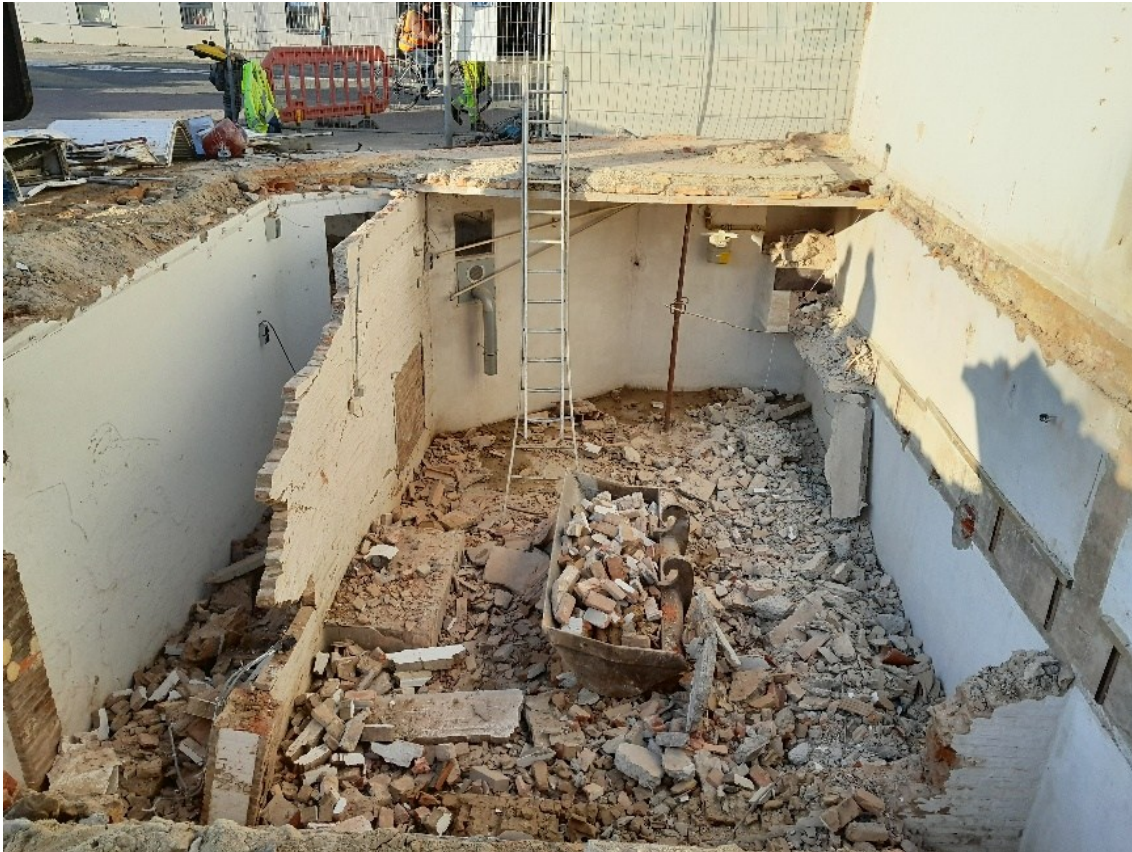
Figuur 8: Werkfoto gemaakt tijdens de uitbraak van de kelders

Op 4 november en 15 december 2025 werden de ondergrondse sloopwerken archeologisch opgevolgd.

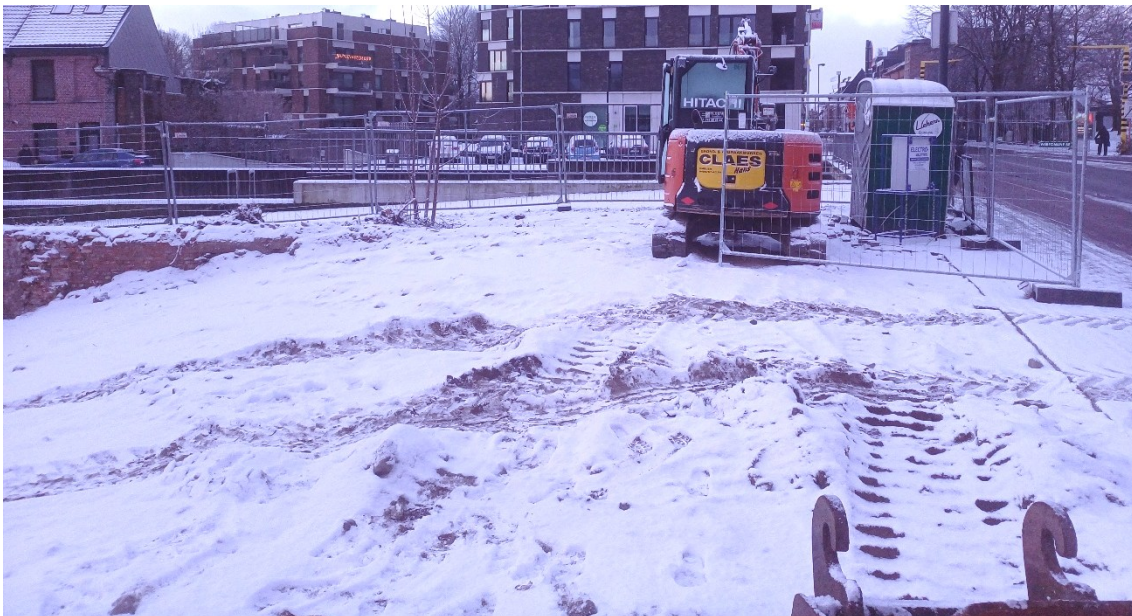
Figuur 10: Overzicht van de zone met grondcode 999

Uit het net voor uitvoering van het proefsleuvenonderzoek ontvangen technisch verslag blijkt het westen van het onderzoeksgebied (Lispersteenweg 2-2A) te bestaan uit grondcode 999 (ca. 393 m² - zie plan 1: situering). De motivatie is als volgt: “In het recent uitgevoerde OBO op de projectlocatie zijn op verschillende locaties en dieptes waarden voor minerale olie aangetroffen boven de bouwstofnorm”. In deze zone is bij graafwerken begeleiding door een erkend bodemsaneringsdeskundige nodig.⁸ Deze grondcode reikt minstens tot 3,60 m onder het maaiveld. Omwille hiervan werden er geen proefsleuven aangelegd in dit deel van het onderzoeksgebied.

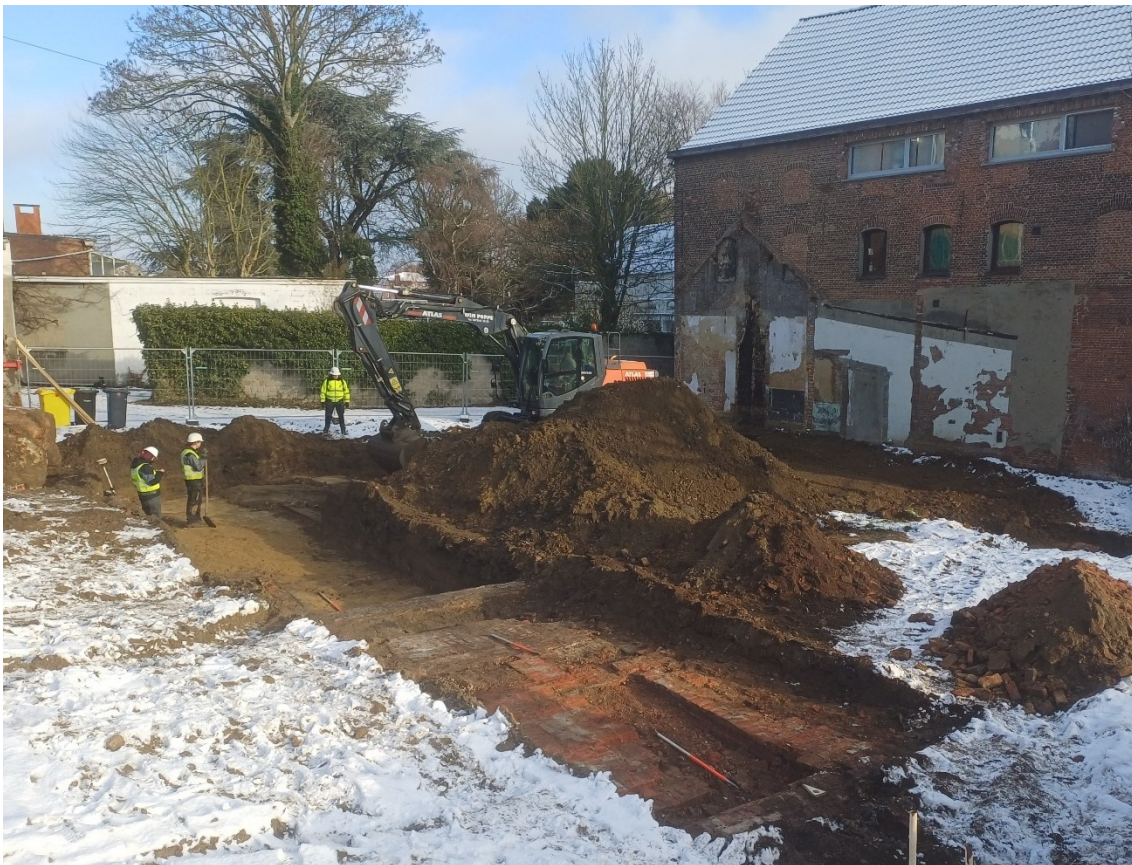
Figuur 11: Werkfoto van de aangelegde proefsleuven

Bij het proefsleuvenonderzoek werden drie werkputten (2 proefsleuven en 1 kijkvenster) aangelegd. De proefsleuven lagen parallel aan elkaar, hadden een breedte van 2,5 m en werden machinaal aangelegd.

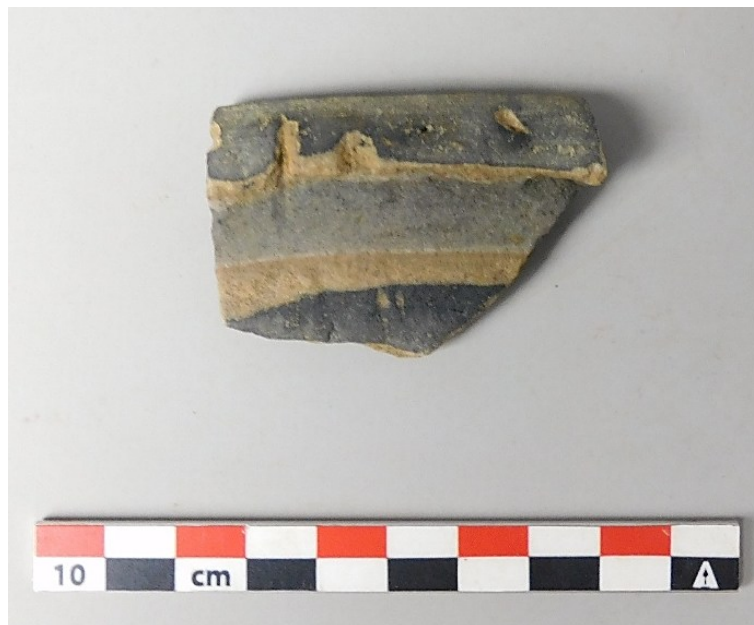
Figuur 16: Foto AV1

Er werden op vier locaties vondsten geregistreerd tijdens het onderzoek. Het gaat om vaatwerk en bouw materiaal in aardewerk. Bij de aanleg van het vlak werd in werkput 2 een randfragment grijs aardewerk van een teel aangetroffen (AV1). De andere vondsten worden in relatie tot hun context besproken bij het assessment van de sporen.

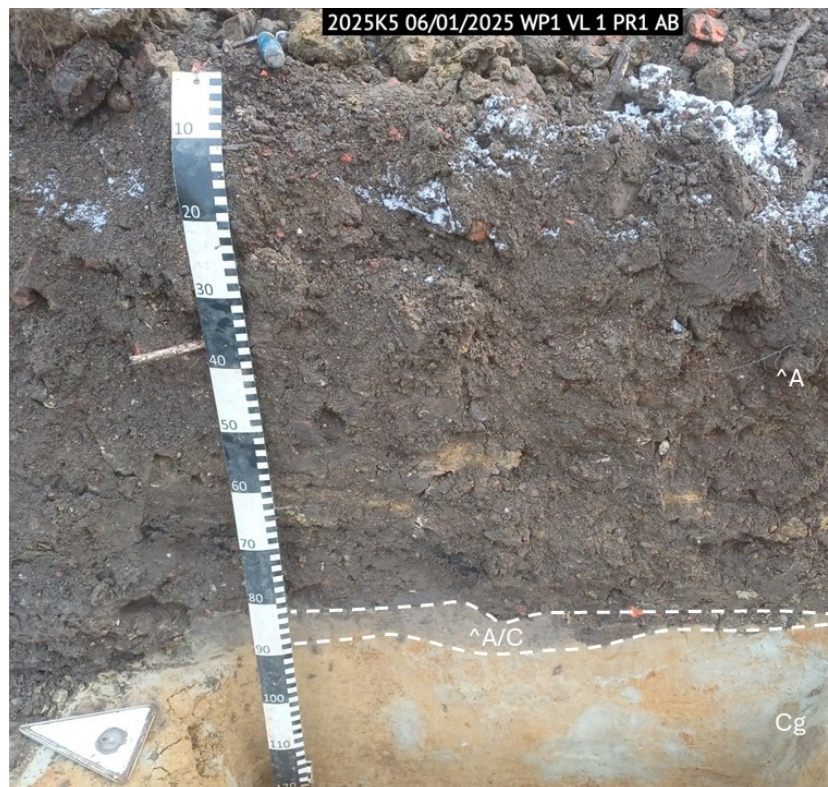
Bij het eerste bodemprofiel, aangelegd in het noordoosten van het onderzoeksgebied, reikt een vrij puinrijk, bruingrijs opgebracht pakket (^A-horizont) tot ca. 90 cm onder het maaiveld. De onderzijde ervan is eerder onregelmatig. Onder het opgebracht pakket bevindt zich een tot ca. 10 cm dikke grijze geroerde overgangslaag naar de C-horizont (^A/C-horizont). De onderliggende geeloranje C-horizont vertoont gleyverschijnselen (Cg-horizont).

Figuur 17: Werkput 1, profiel 1 (AB)

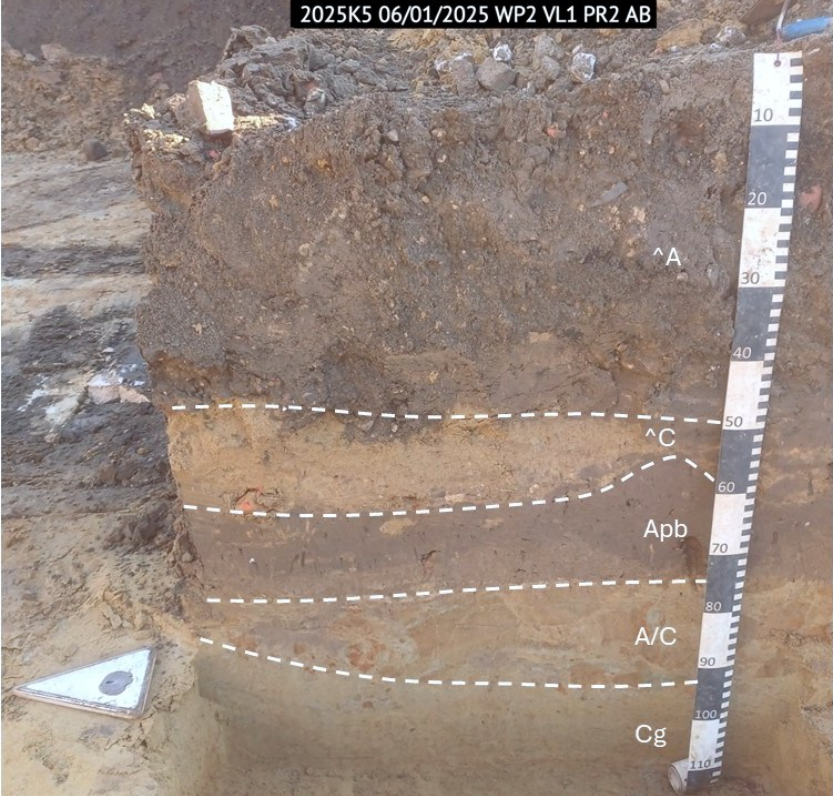
Ter hoogte van het tweede typeprofiel zijn ook twee opgebrachte pakketten aanwezig (^A- en ^C-horizont). De bruingrijze tot lichtbruine pakketten reiken hier tot ca. 60 cm onder het maaiveld. Ze liggen op een donkergrijze begraven ploeglaag (Apb-horizont) die ca. 20 à 25 cm dik is. Hieronder is een grijsoranje gevlekte, geroerde overgang van de A-horizont naar de C-horizont (A/C-horizont) aanwezig, die tot ca. 20 cm dik is. De C-horizont die zich hieronder bevindt, vertoont gleyverschijnselen (Cg-horizont).

Figuur 18: Werkput 2, profiel 2 (AB)

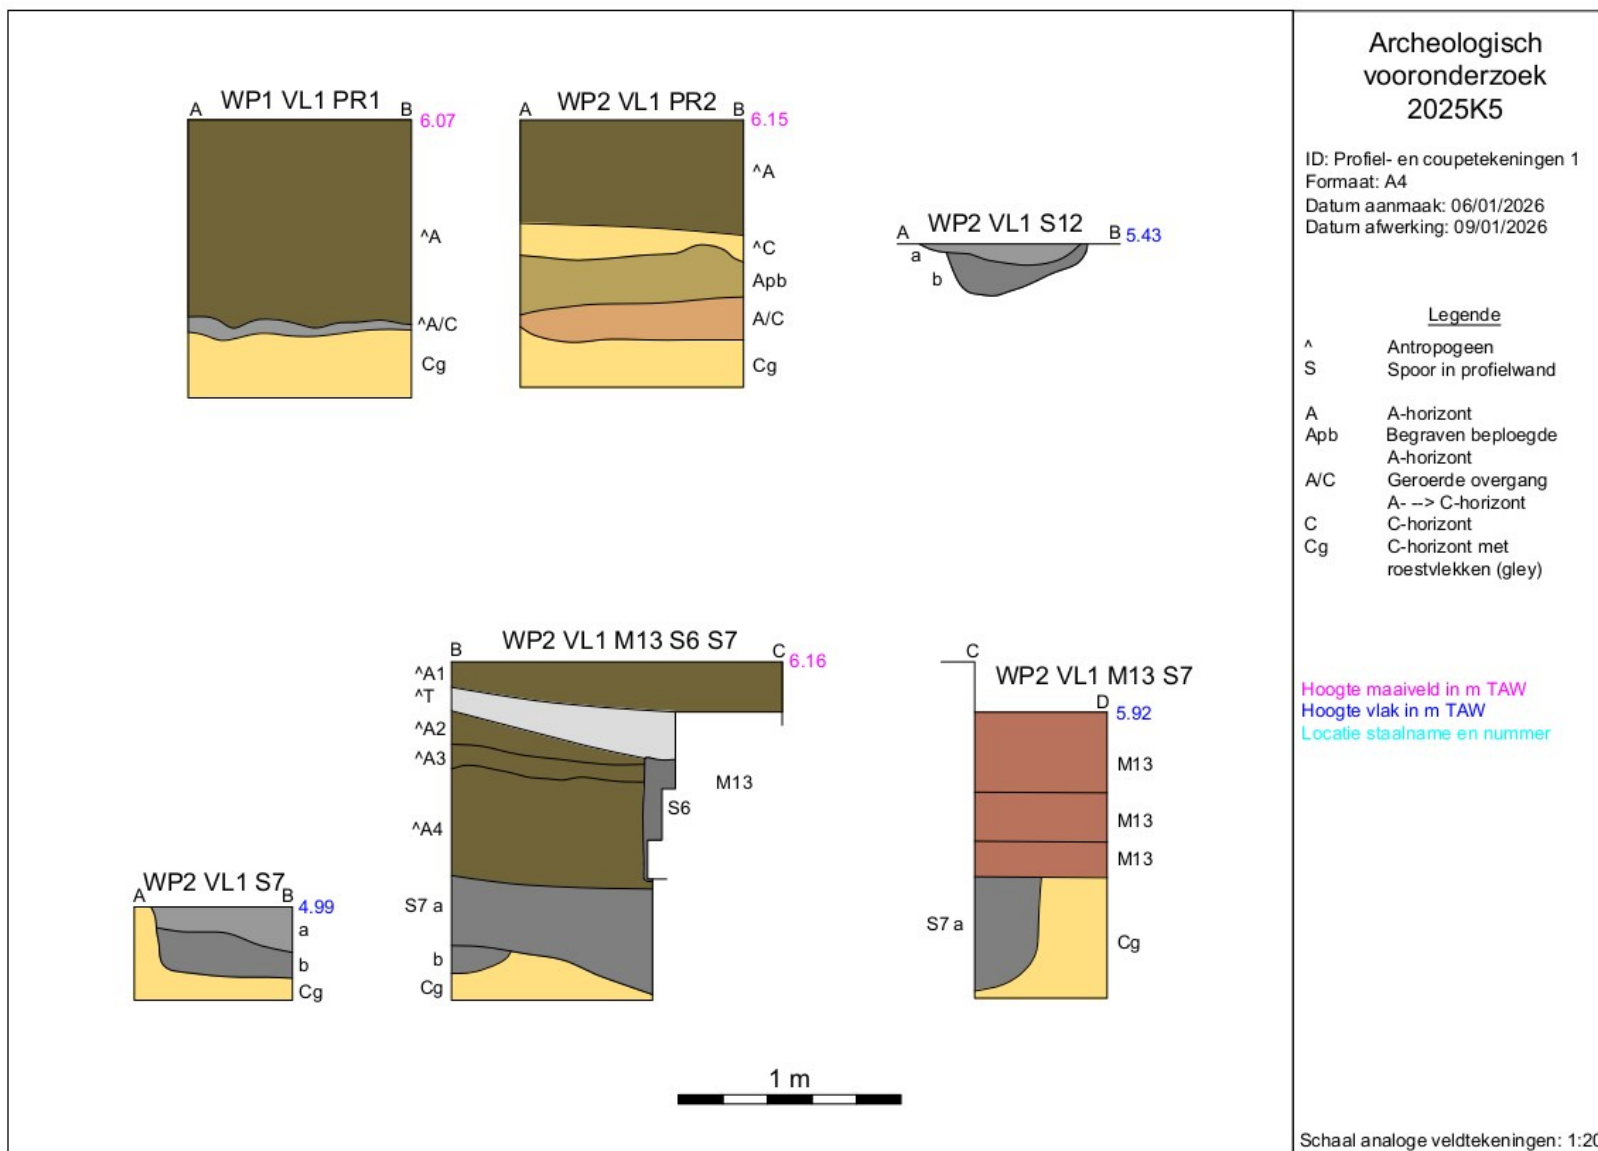
De site kent geen complexe verticale stratigrafie (Figuur 19). Er werden twee bodemprofielen geregistreerd, die min of meer een gelijke bodemopbouw vertonen, met beperkte onderlinge verschillen.

Figuur 19: Profiel- en coupetekeningen

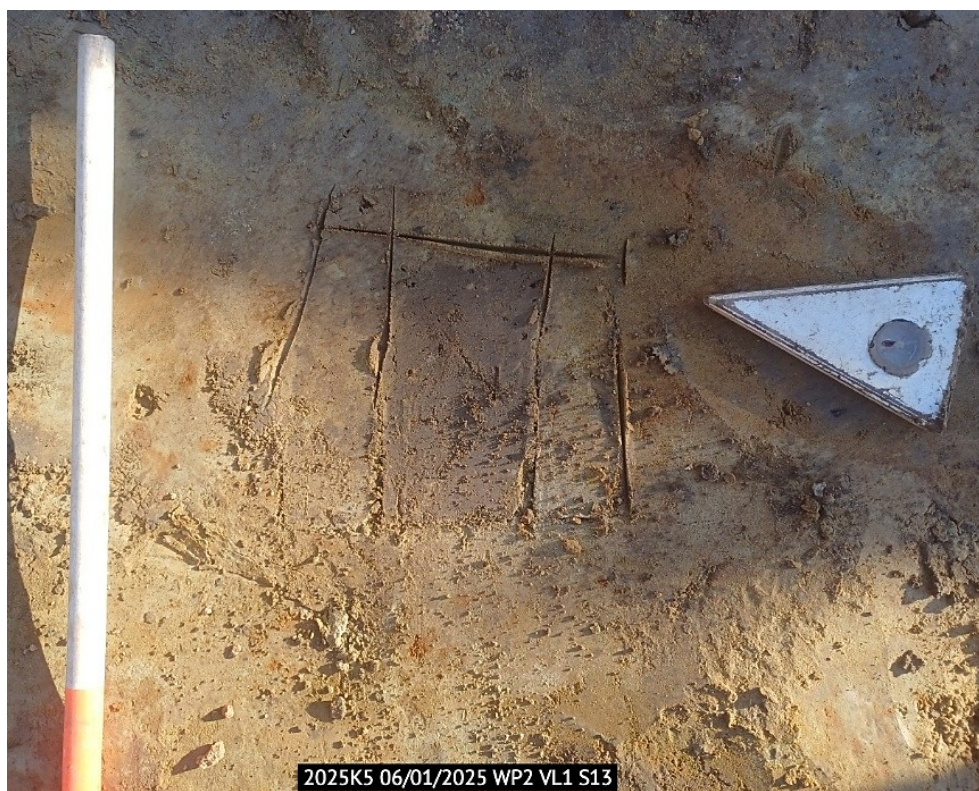
Een bruinigrijze paalspoor (S13) bevindt zich in het noorden. Het is vierkant met een rechthoekige paalkern. Het spoor heeft zijden van ca. 25 cm. Door de scherpe aflijning kan het in de nieuwste tijd geplaatst worden.

Figuur 21: Werkput 2, vlak 1, paalspoor S13

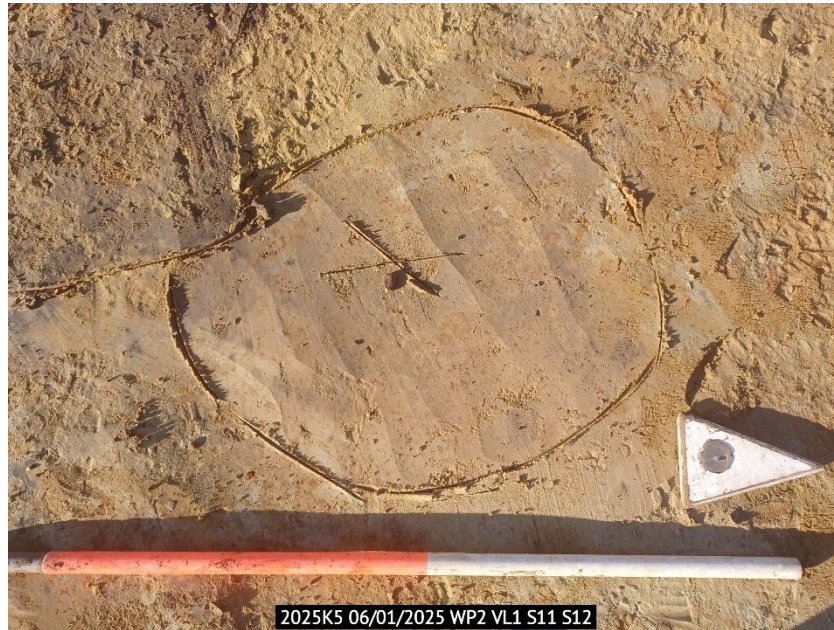
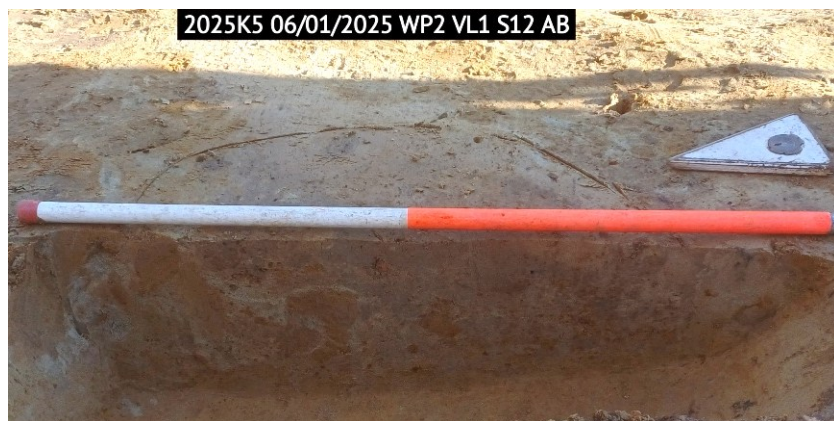
Een kleine ovale kuil (S12) met bruine vulling bevindt zich in de buurt van het paalspoor. Deze kuil, die oversneden wordt door verstoring S11, heeft afmetingen van ca. 65 bij 50 cm. Het spoor werd gecoupeerd en blijkt komvormig in doorsnede. Het reikt tot ca. 25 cm onder het aangelegde archeologische vlak.

Figuur 22: Werkput 2, vlak 1, kuil S12

Figuur 23: Werkput 2, vlak 1, coupe kuil S12 (AB)

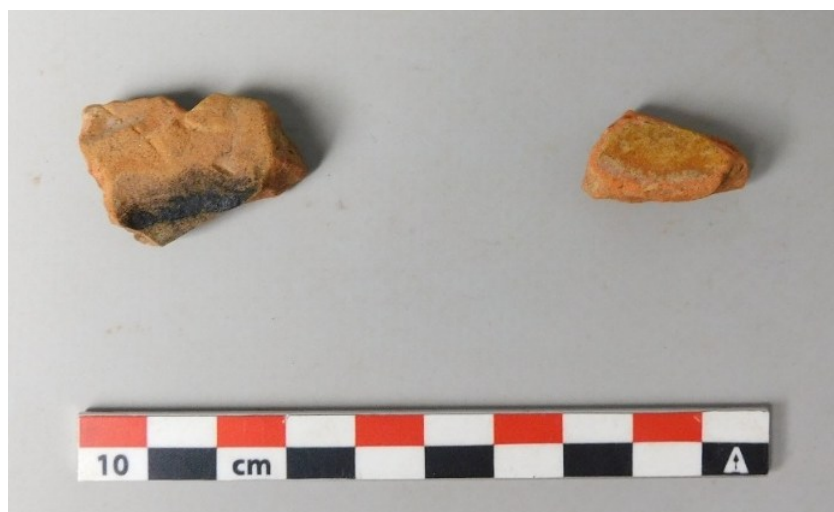
De kuil leverde vondsten op. Het gaat om twee sterk verweerde wandfragmenten geglazuurd rood aardewerk, waarvan één fragment met roetaanslag (V1 en V3). Ze horen eerder thuis in de late middeleeuwen tot de nieuwe tijd. De kuil is op basis van zijn kenmerken eerder te plaatsen in de nieuwe tijd, maar kan ook jonger zijn.

Figuur 24: Werkput 2, vlak 1, vondsten uit kuil S12 (V2-3)

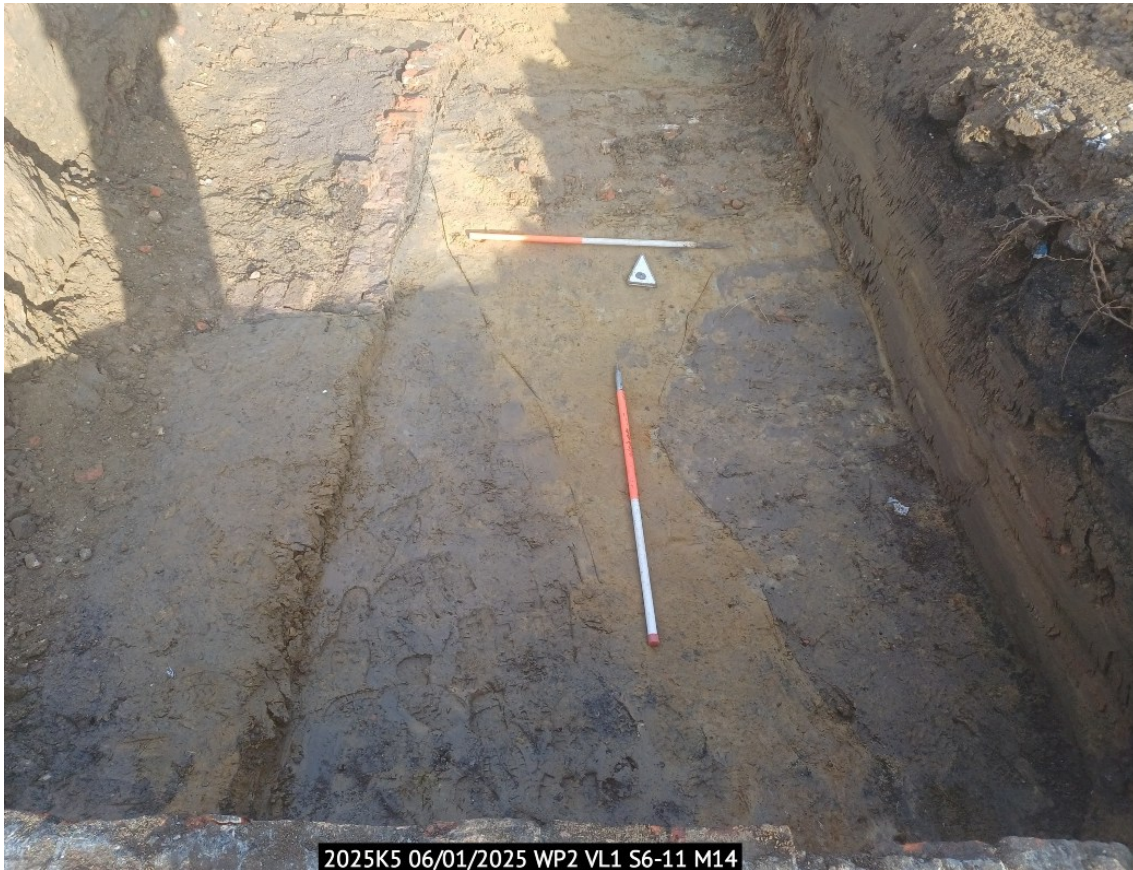
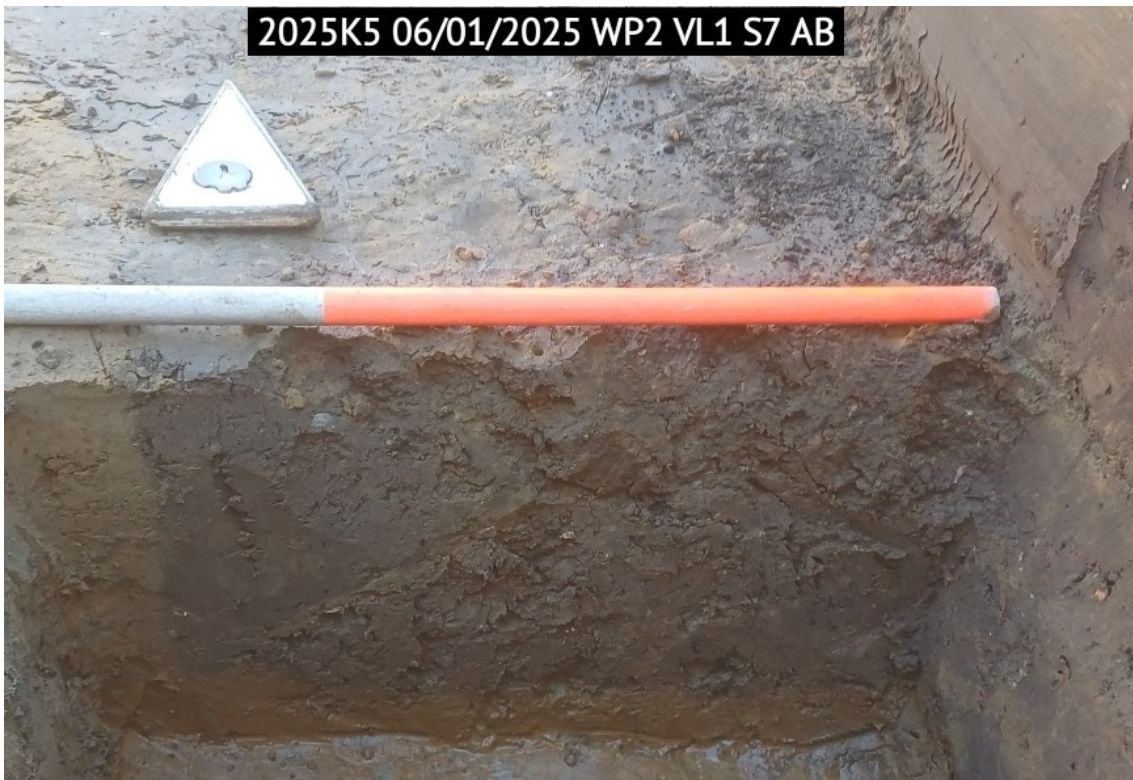
Kuil S8 heeft een minimale lengte van ca. 3,05 m. Ter hoogte van kuil S7 werden coupes uitgevoerd. In doorsnede heeft dit spoor een eerder vlakke bodem en een steile wand. De kuil heeft een bewaarde diepte tot ca. 50 cm onder het aangelegde vlak. Vanaf ongeveer die diepte begint de ondergrond vrij vochtig te worden (ca. 4.50 m TAW). Er werden twee lagen (fasen) in onderscheiden worden.

Figuur 26: Werkput 2, vlak 1, kuilen S7 en S8

Figuur 27: Werkput 2, vlak 1, coupe kuil S7 (AB)

Figuur 28: Werkput 2, vlak 1, coupe kuil S7 tegen de profielwand (BC)

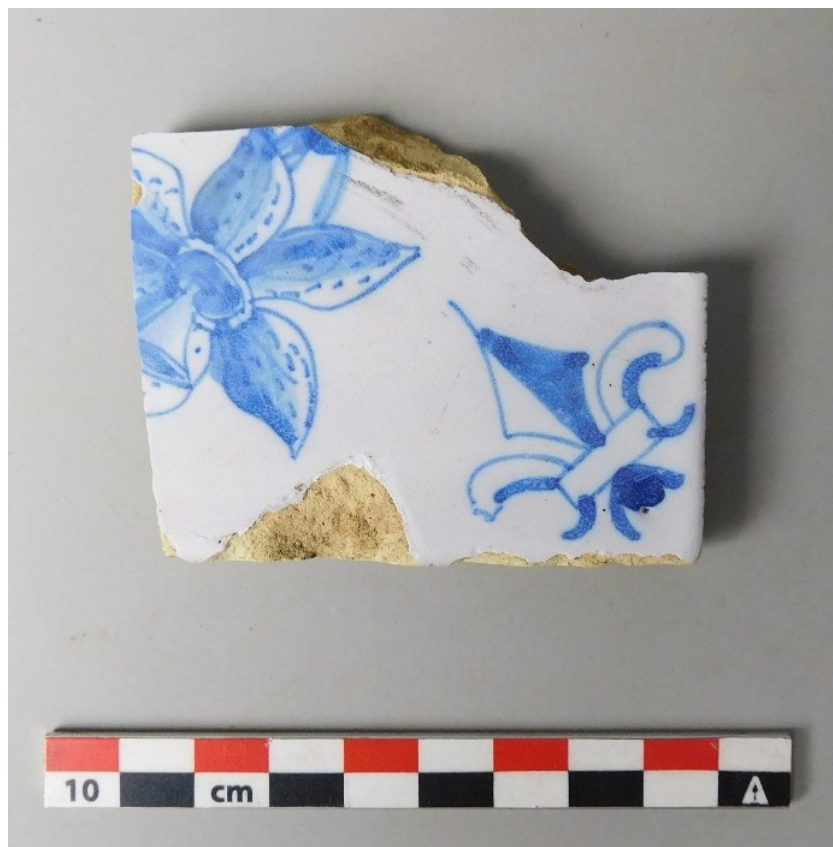
Op kuilen S7 en S8 staat muur M13. Kuil S7 leverde een fragment van een faiencetegel met een blauw floraal decor op (V2). De kuilen zijn vrij scherp afgelijnd, maar op basis van de vondsten zijn ze eerder in de nieuwe tijd te dateren, al is een jongere datering niet uitgesloten.

Figuur 29: Tegelfragment uit kuil S7 (V2)

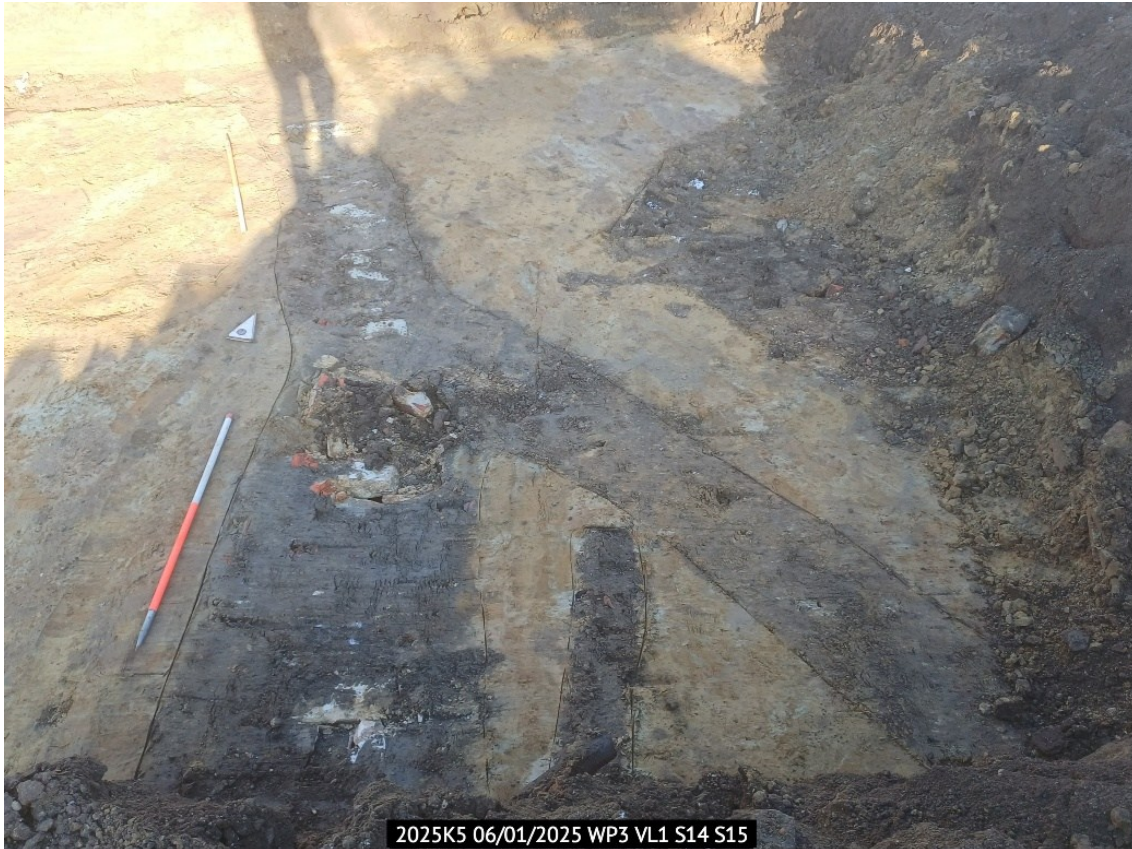
In het noordwesten van de onderzochte zone werd een afvoergoot vastgesteld (S14), die afgedekt is met onregelmatige natuurstenen blokken. Later werd er een afvoerbuï op aangesloten, waarbij een inspectieput is voorzien. Deze zal gerelateerd zijn aan de voormalige bebouwing die ontstaan is in de 19^{de} eeuw. Het grijze spoor waarin de goot zich bevindt, heeft een breedte van ca. 80 cm.

Figuur 30: Werkput 3, vlak 1, goot S14

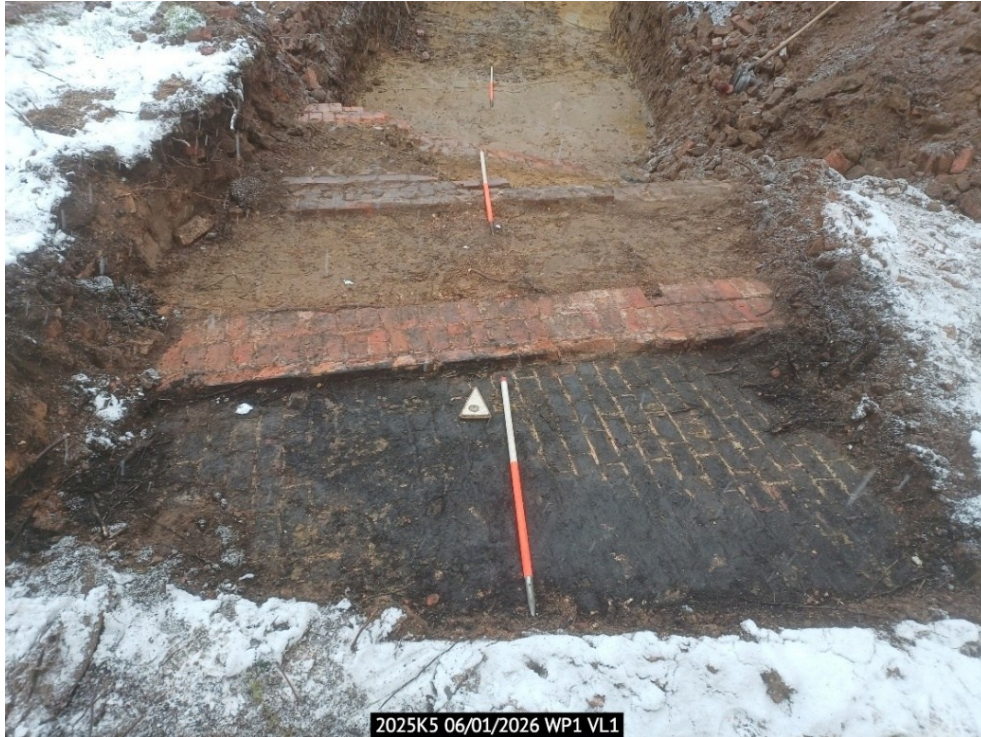
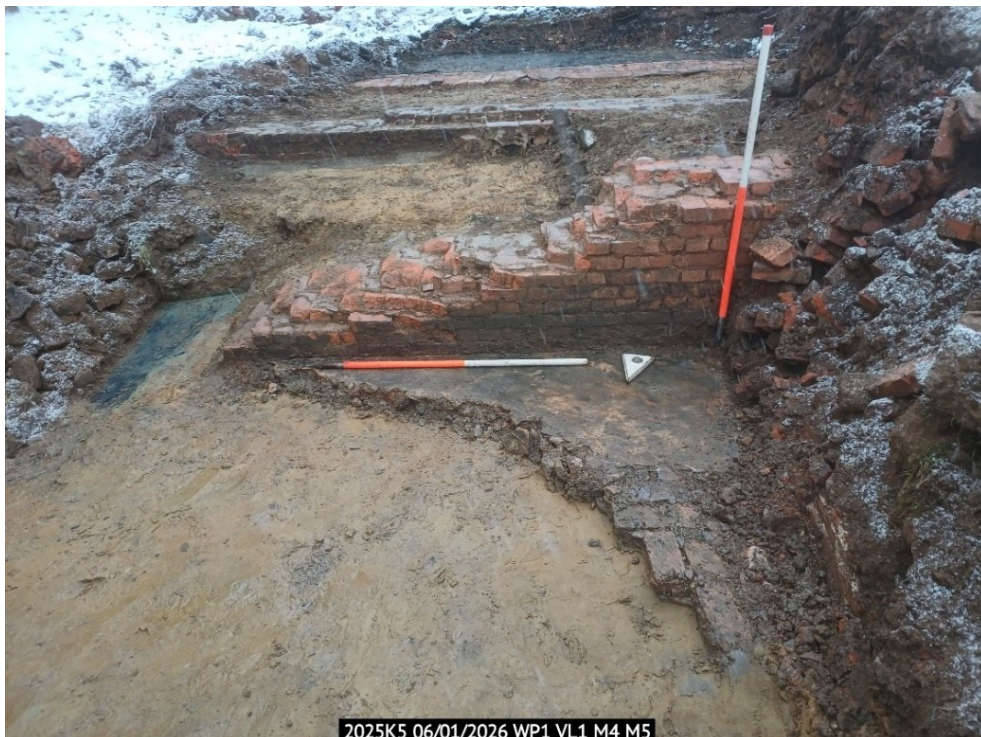
De muren zijn vrij dik, met een breedte tot ca. 45 cm. Wellicht gaat het om gebouwresten van (semi-)industriële activiteiten die hier plaatsvonden. De gebruikte bakstenen hebben een lengte van 17 à 18 cm, een breedte van 8 à 8,5 cm en een dikte van 5 cm. Muren M2 en M3 en vloer M1 zijn opgebouwd met kalkmortel, muur M4 en vloer M5 met cementmortel. De vloer is gerealiseerd in een halfsteens verband.

M4 en M5 maakten deel uit van een half ondergronds gelegen ruimte, die voor een stuk in de C-horizont uitgegraven werd (minstens ca. 45 cm). Vloer M5 is grotendeels verdwenen.

2025K5 06/01/2026 WP1 VL1
Figuur 31: Werkput 1, vlak 1, muren M1-5 met vooraan vloer M1

2025K5 06/01/2026 WP1 VL1 M4 M5
Figuur 32: Werkput 1, vlak 1, detail muur M4 en vloer M5

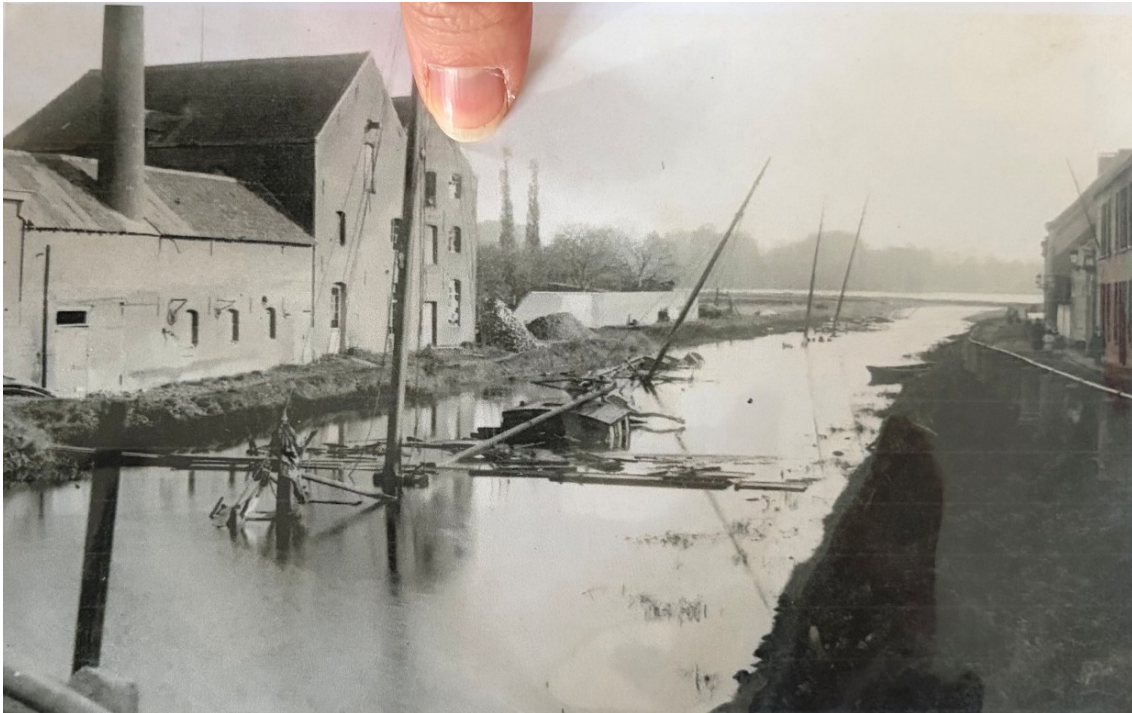
Figuur 33: Zicht op de Nete-afleiding vanop de brug aan de Lisperpoort met linksachter de cichoreifabriek (thv vinger) en links daarvan een lager gebouw met schouw dat zich binnen het onderzoeksgebied bevindt (foto ter beschikking gesteld door Katrien Nauwelaerts)

Ter hoogte van het aansluitende gebouw (Lisperstraat 2/4) zou zich een cichoreimolen of branderij bevonden hebben.⁹ Het gebouw met schouw (een eest?) binnen het onderzoeksgebied zou deel kunnen uitgemaakt hebben van de cichoreifabriek van de familie Van Hoof (zie verder). Alleszins is het gerelateerd aan de bedrijfsactiviteiten van de familie Van Hoof, aangezien de bedrijfsactiviteiten ervan zich uitstrekten van de Lispersteenweg in het westen tot aan de Nete in het oosten.

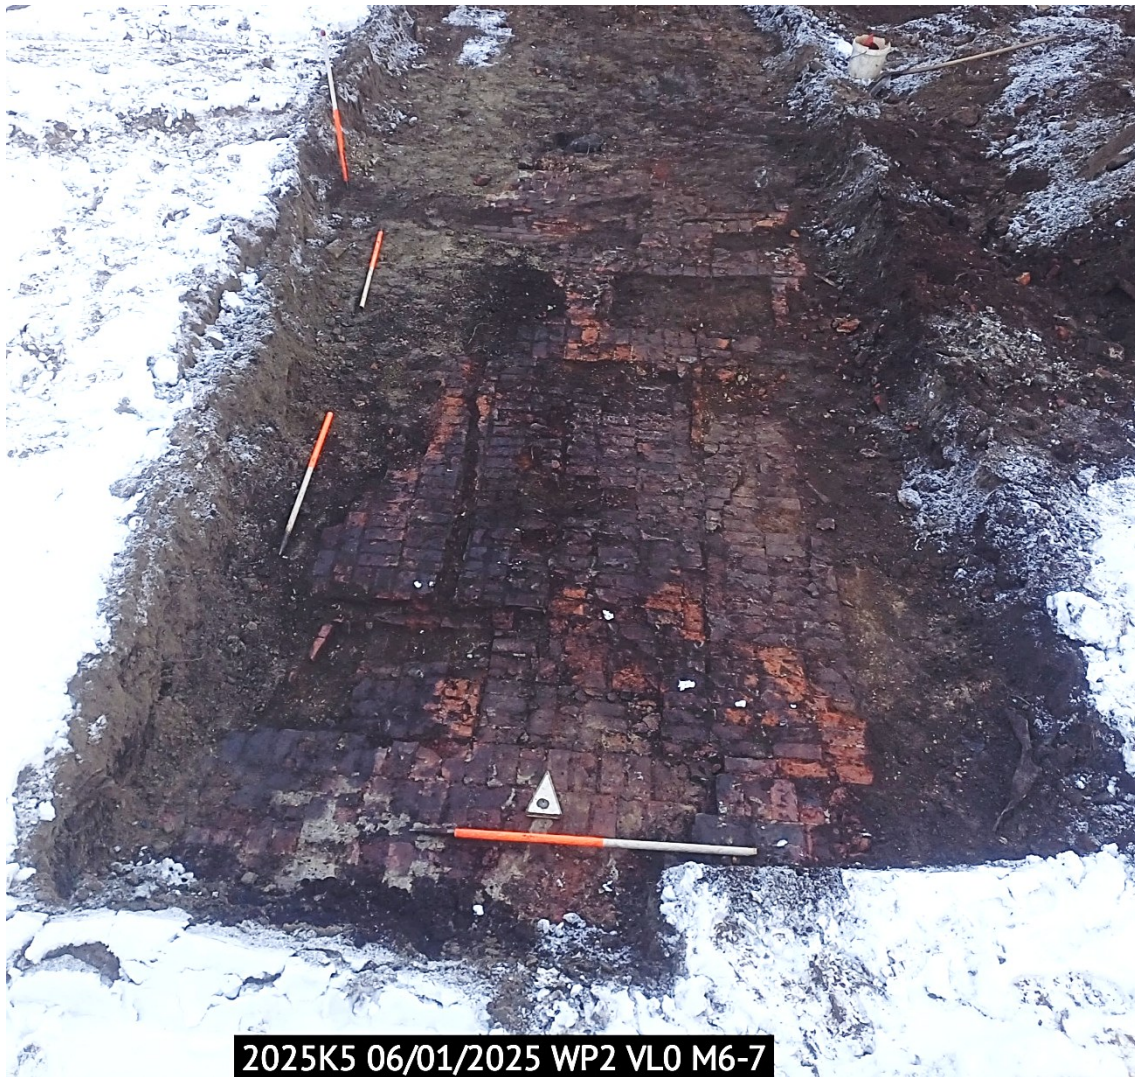
Bij de aanleg van werkput 2 werd al vrij snel onder het maaiveld gestoten op muurresten (M6-7 - vlak 0). Ze hebben een noordoost-zuidwest of een noordwest-zuidoost oriëntatie en liggen dus parallel aan of staan haaks op de Lisperstraat. Om de muurstructuren beter te kunnen begrijpen, werden ze na registratie bovenaan licht afgetopt (vlak 1).

Figuur 34: Werkput 2, vlak 0, muren M6-7

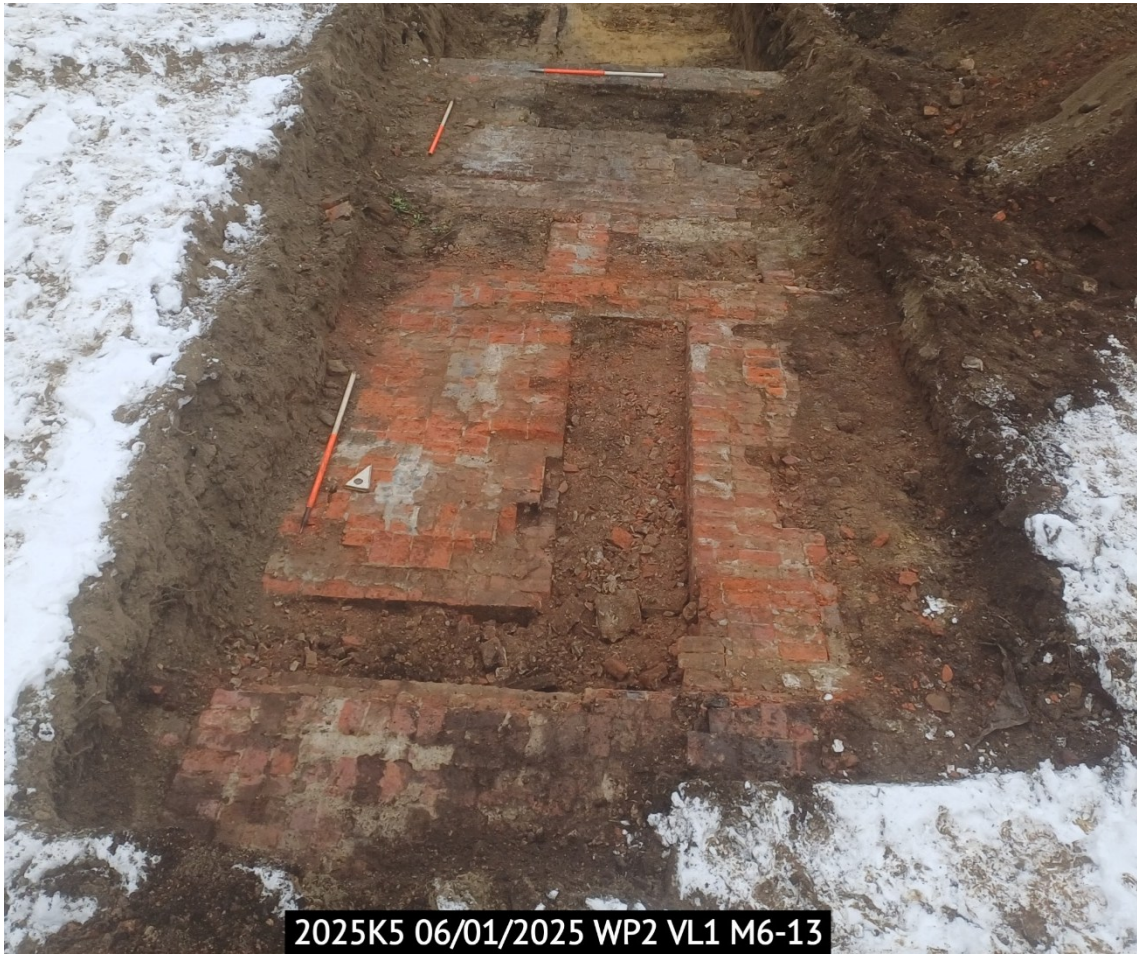
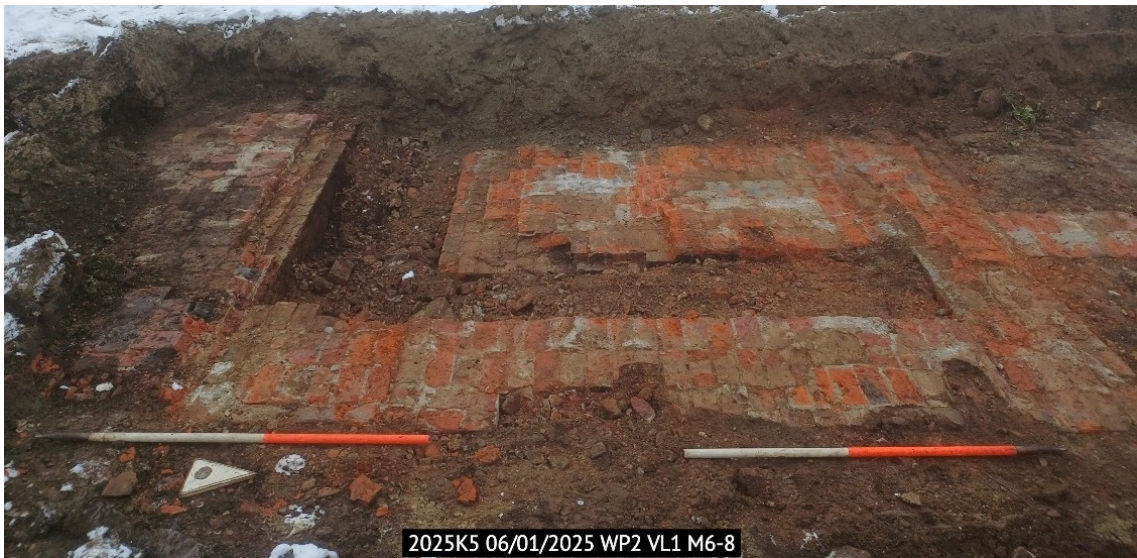
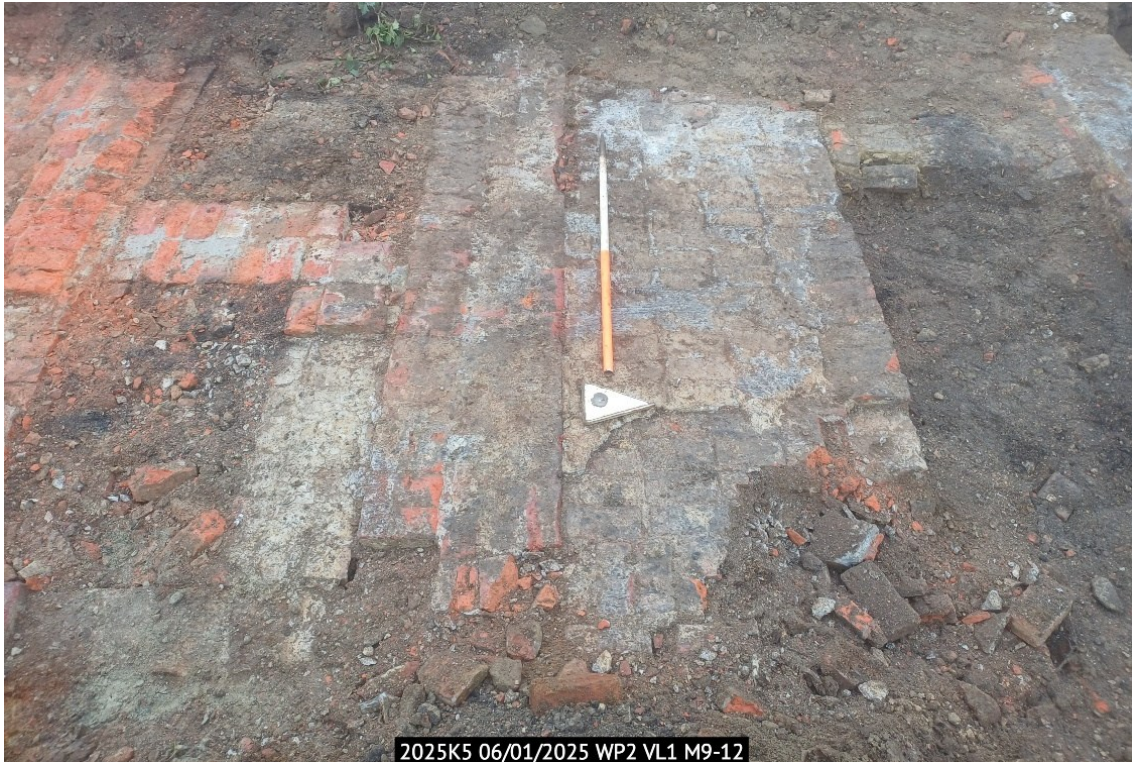
Naast funderingsmuren (M7, M10 en M12), die tot ca. 55 cm breed zijn, zijn ook bakstenen sokkels (M6, M8 en M11) aanwezig, die wellicht dienden om machines te dragen. Sokkel M6 heeft afmetingen van ca. 100 bij 240 cm. Sokkel M8 is groter, met een lengte van ca. 260 en een minimale breedte van ca. 160 cm.

De muren zijn gemetst met bakstenen met een lengte van 17,5 tot 18 cm, een breedte van 8 à 8,5 cm en een dikte van 5 cm. De meest zuidwestelijke muren zijn opgebouwd met kalkmortel (M6-9), de andere met trasmortel (M10-12).

Figuur 35: Werkput 2, vlak 1, muren M6-13

Figuur 36: Werkput 2, vlak 1, muren M6-8

Figuur 37: Werkput 2, vlak 1, muren M9-12

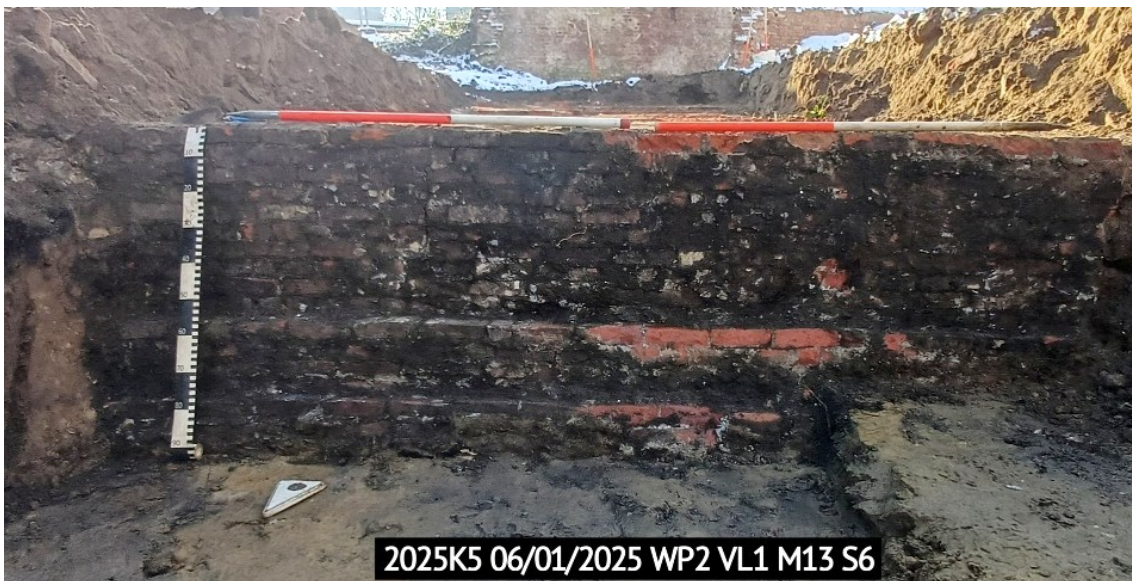
Figuur 38: Werkput 2, vlak 1, muur M13

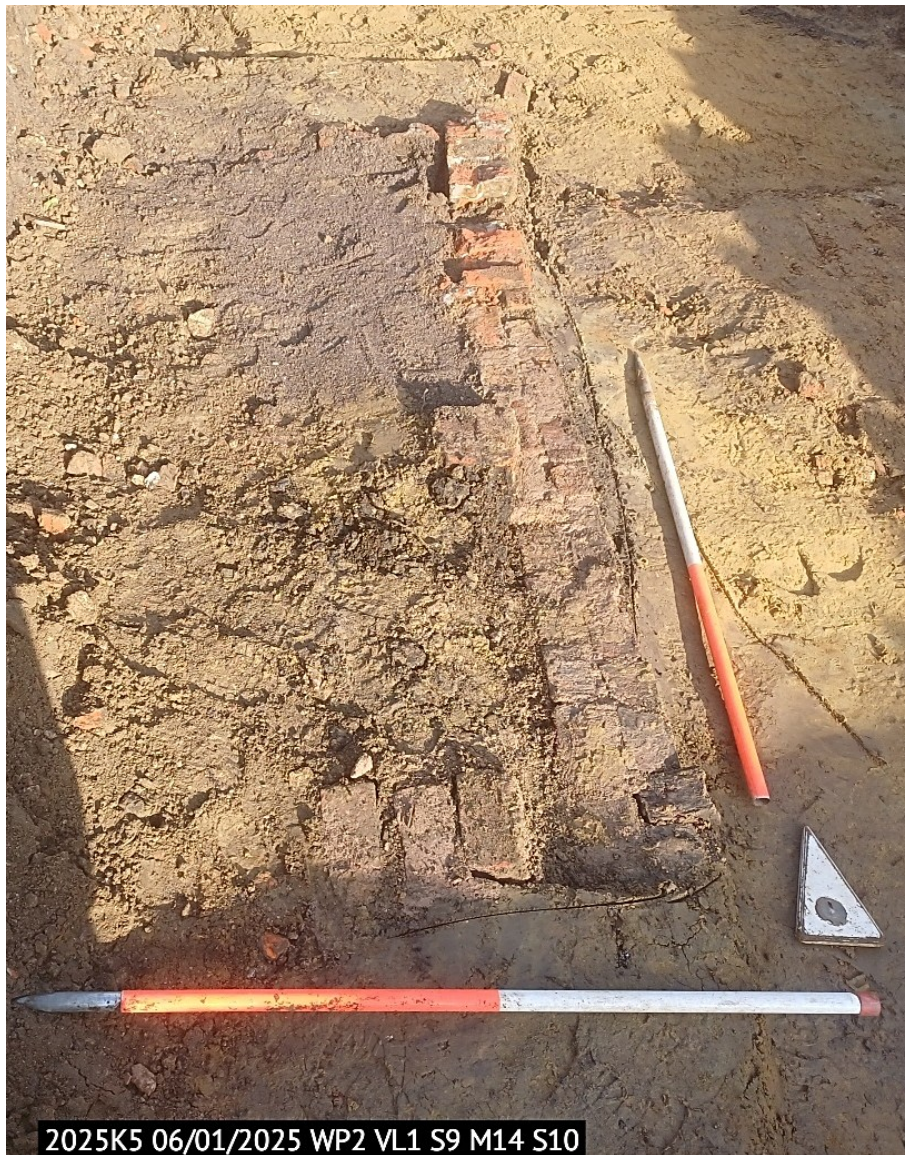
Een rechthoekige bakstenen structuur die we vonden, wellicht van een gebouwwolume, is centraal gelegen binnen het onderzoeksgebied (M14 met vulling S10 en insteek S9). De muur is één steen dik en is opgebouwd met bakstenen van 18 x 8 x 5 cm, gemetst in een harde geelwitte kalkmortel. De structuur meet ca. 2,45 m bij minimaal ca. 1,50 m.

Figuur 42: Werkput 2, vlak 1, muur M14 met puinvulling S10
