Rapporten All-Archeo bv 2468

Nota

Lier – Lispersteenweg 2a

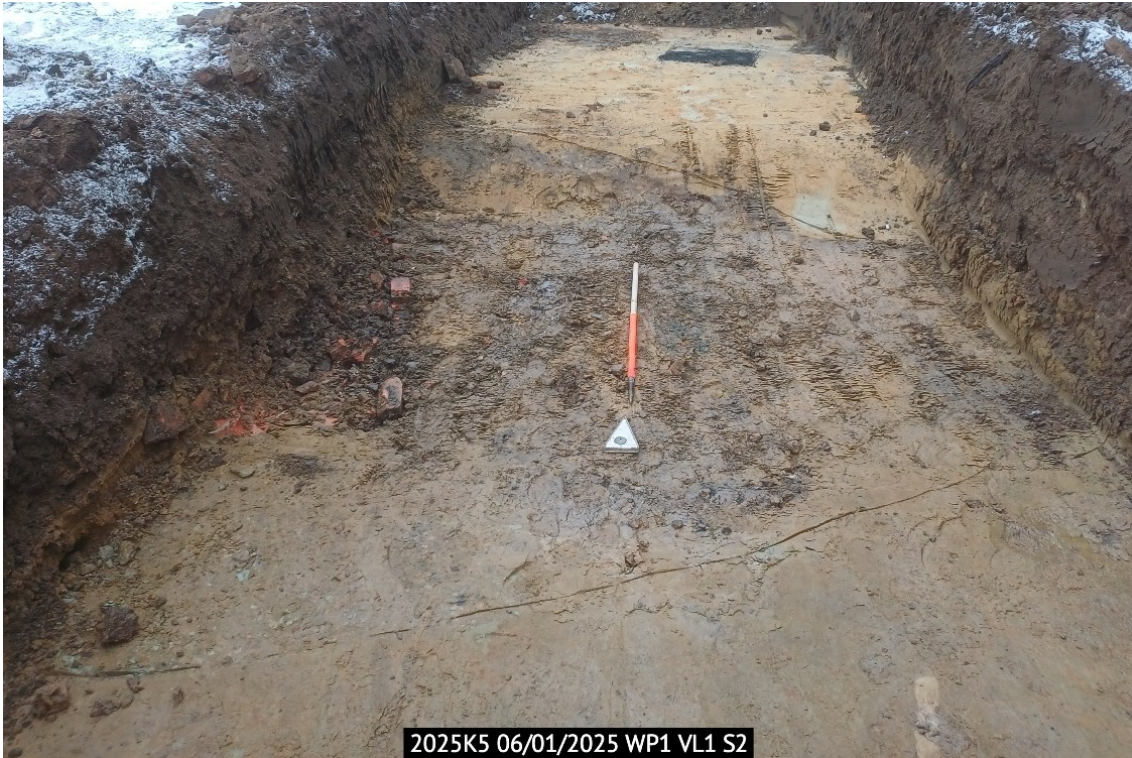
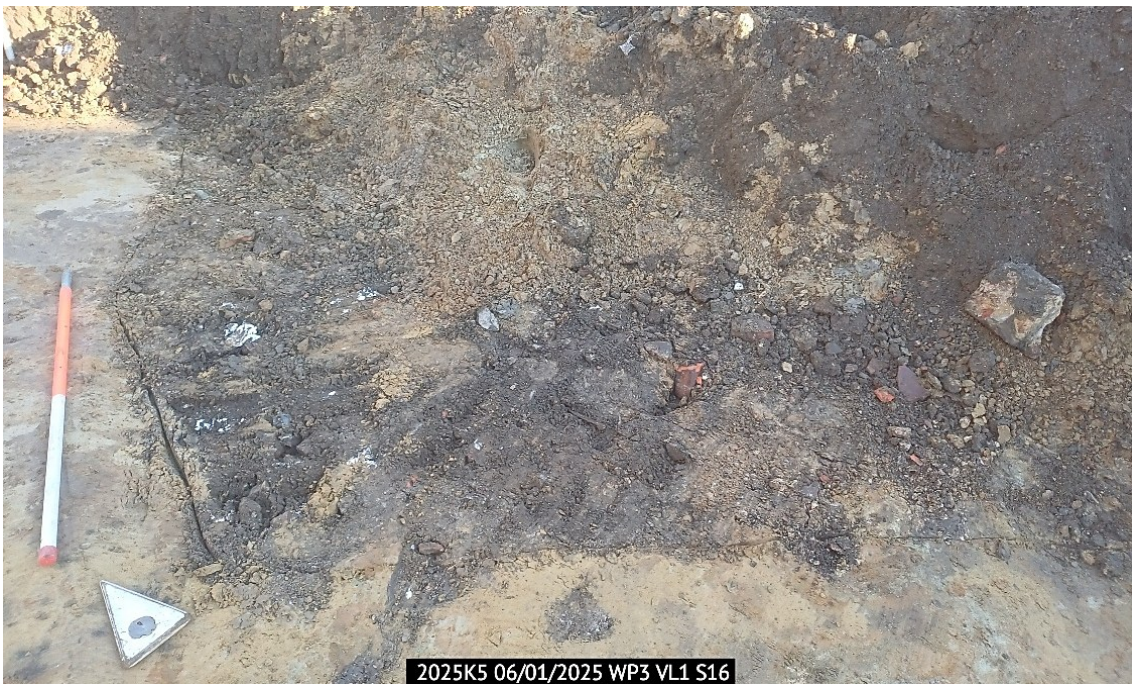
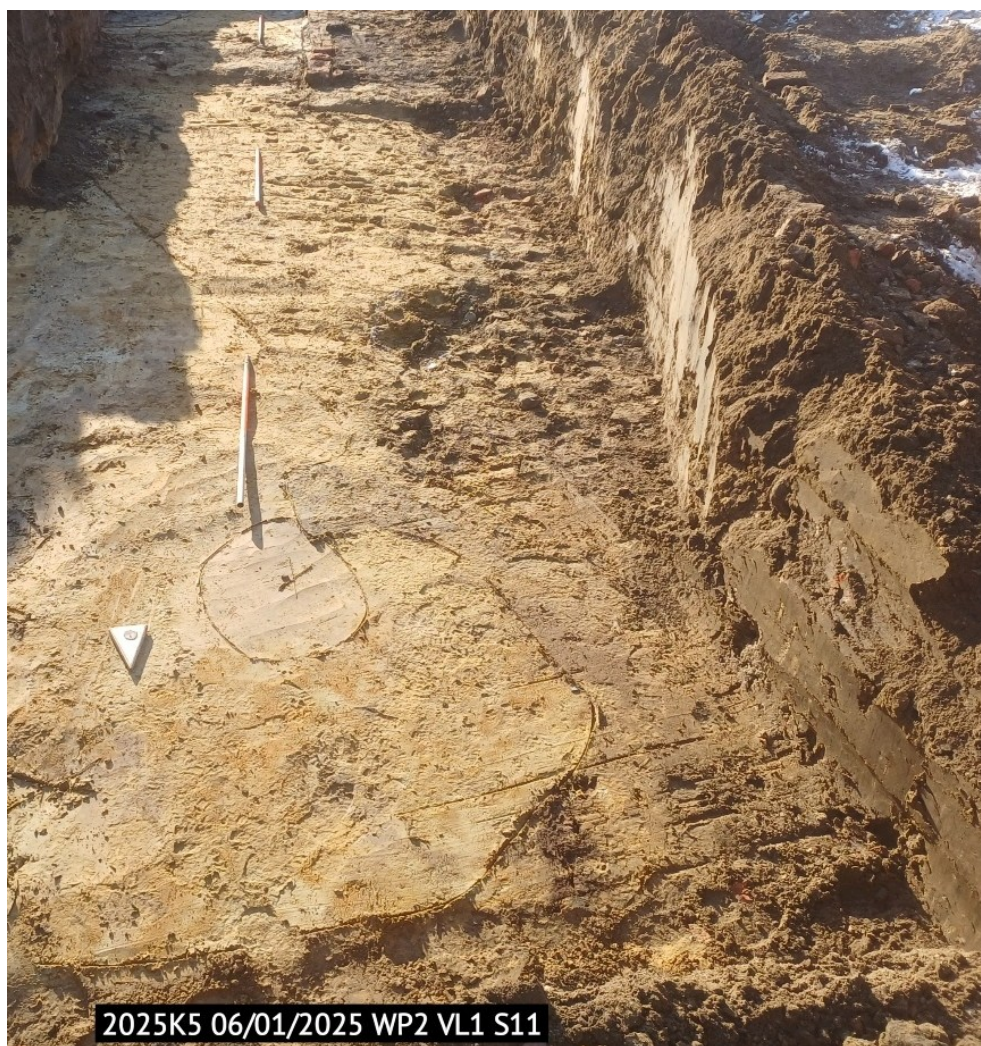
Verstoringen werden vastgesteld in het noordoosten van het onderzoeksgebied (S1-2, S4-5 S11 en S15-16). Het gaat vooral om grotere, onregelmatige verstoringen. Verstoring S12 betreft wellicht de verstoring van een oudere extractiekuil, gezien de gelijkaardige oriëntatie als extractiekuilen S7 en S8.

Figuur 43: Werkput 1, vlak 1, verstoring S2

Figuur 44: Werkput 3, vlak 1, verstoring S16

Figuur 45: Werkput 2, vlak 1, verstoring S11

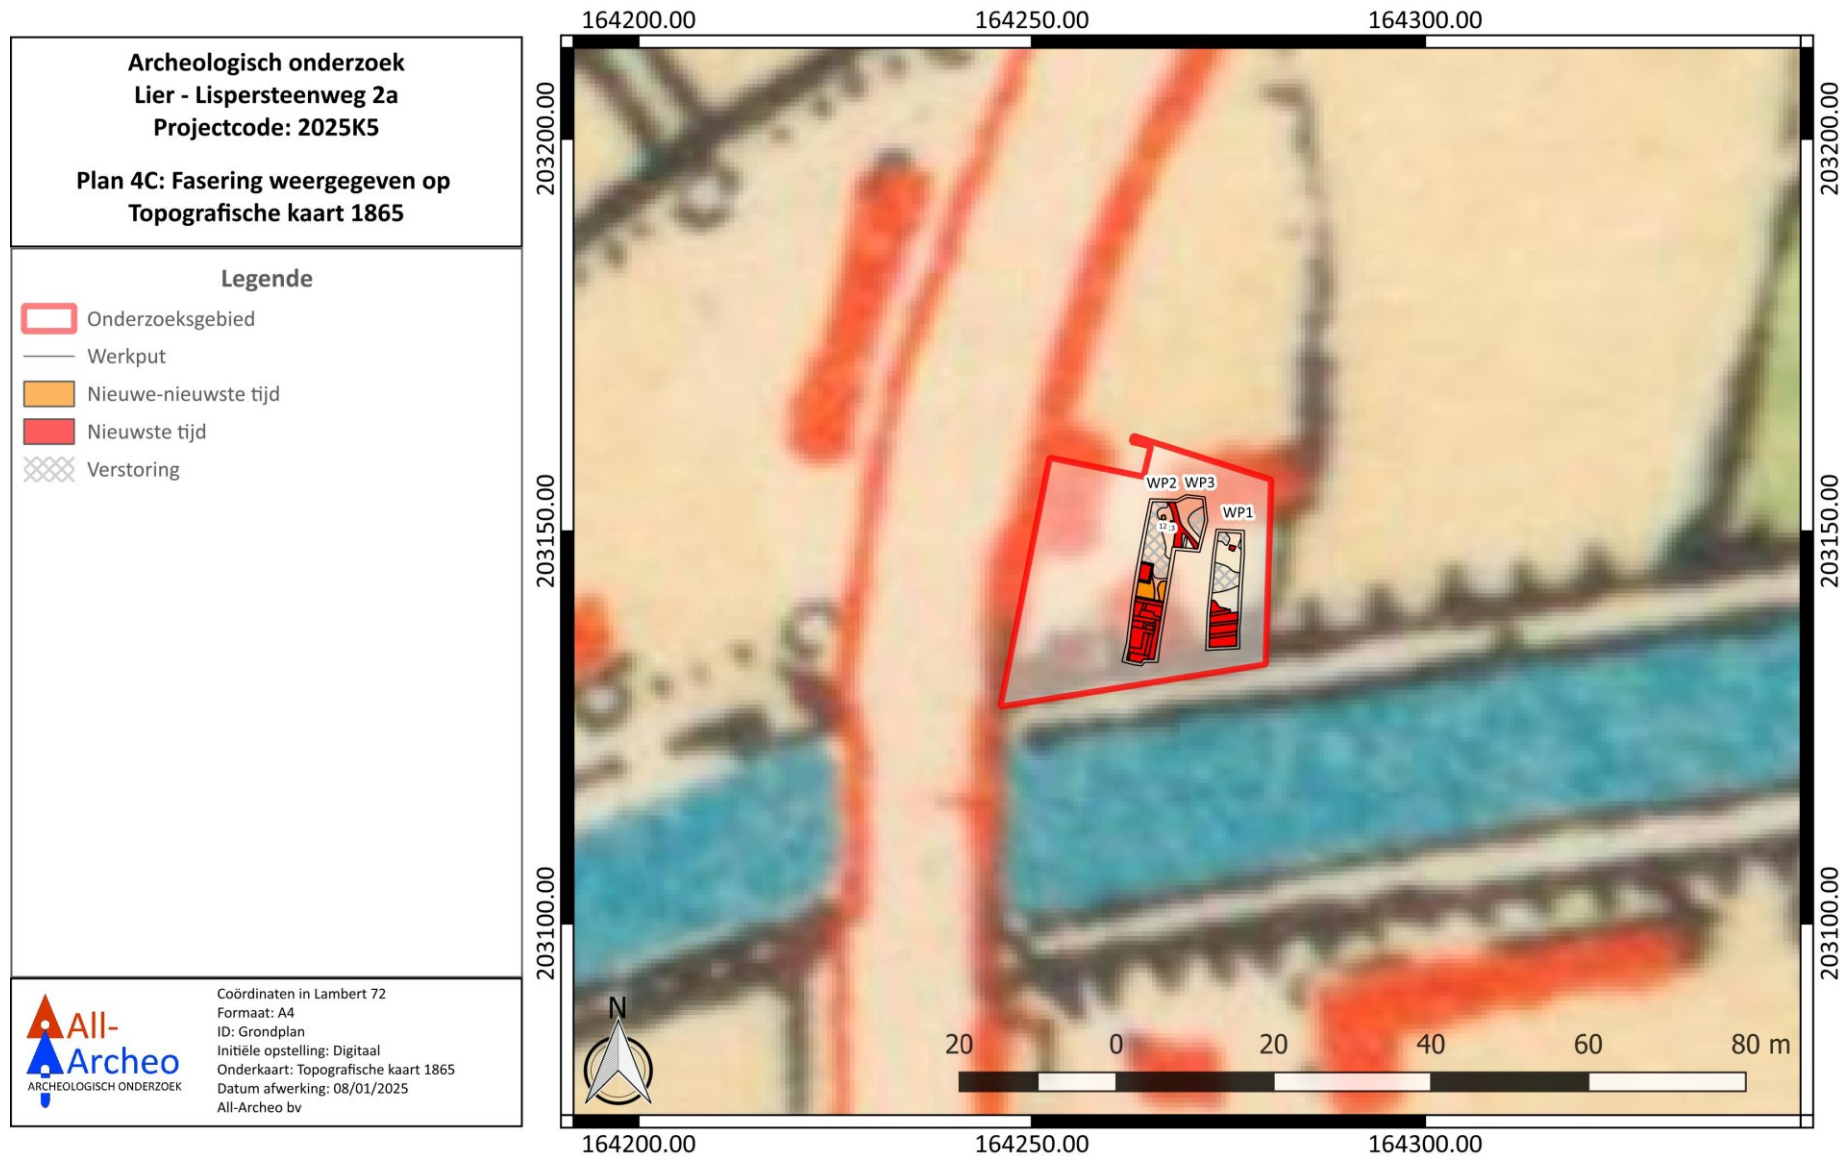
Figuur 48: Fasering, weergegeven op de topografische kaart uit 1865 (www.cartesius.be)

Afgaande op de topografische kaart uit 1865 was er al een gebouw aanwezig voorafgaand aan de uitbreiding van de bedrijfsactiviteiten van de familie Van Hoof met de bloemmolen. Mogelijk stond dat gebouw in verband met de productie van cichorei.

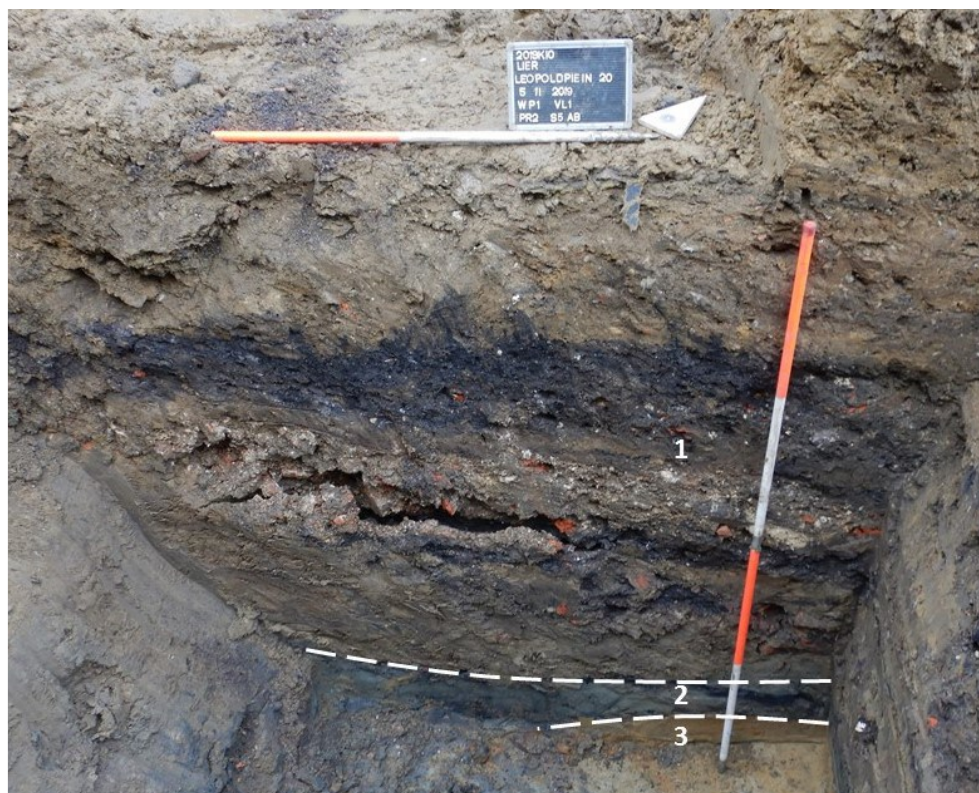
Figuur 50: Coupe op gracht langs bastion t.h.v. het Leopoldplein (Coremans 2019, 31, fig. 26) met 1 = 19^{de}-eeuwse dempingslagen, 2 = oorspronkelijke grachtvulling, 3 = natuurlijke moederbodem

Eerder onderzoek te Lier – Leopoldplein 20, bracht reeds resten van de gracht van een hier gelegen bastion aan het licht. Op basis daarvan krijgen we een goed beeld van de mogelijke resten van de gracht binnen het onderzoeksgebied. De aangetroffen gracht langs het bastion bleek er tot 2,35 m diep bewaard onder het maaiveldniveau. Er bleken verschillende dempingspakketten in aanwezig. Helemaal onderaan werden ook nog sliblagen vastgesteld.¹³
