## CTE Risico inschatting & Advies

Mechelen Korte Schipstraat 10-12

Referentie	2026-AMMO-RI-advies-All Archeo-Mechelen Korte Schipstraat 10-12-01
Opdrachtgever	All-Archeo
Contactpersoon	Natasja Reyns
Adres	Woestijnstraat 45, 2880 Bornem
BTW-nummer	BE 0816.802.356
e-mail	natasja.reyns@all-archeo.be
telefoon	+32(0)498 15 84 40
GSM	+32(0)498 15 84 40
Advies opgesteld door	Jan Bellemans Senior CTE Deskundige Zaakvoerder AMMO

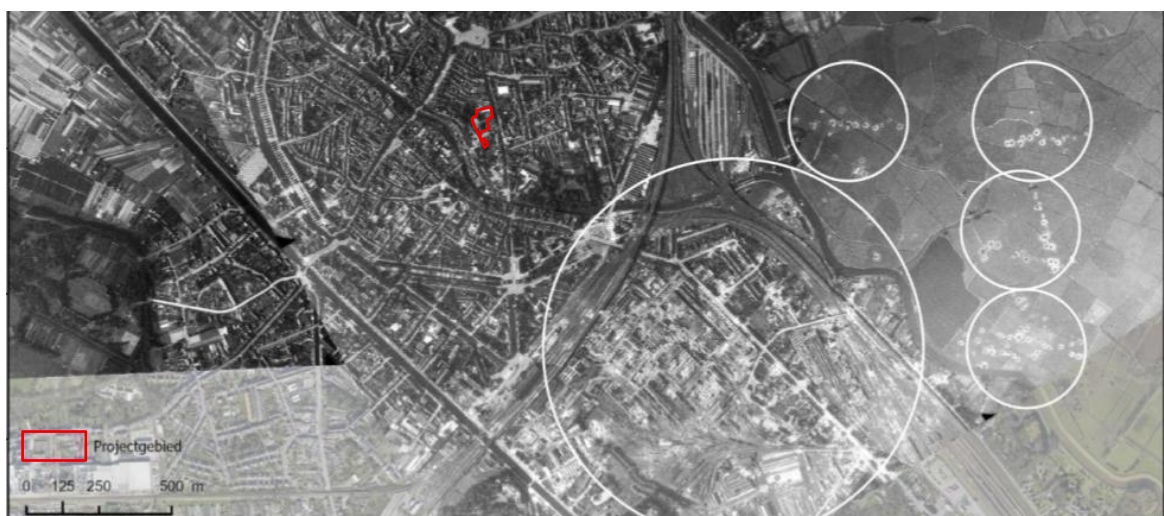
Figuur 3 Amerikaanse luchtfoto's 8 augustus 1944 met aanduiding bominslagen (bron NARA/UGENT)

Een geallieerde luchtfoto 3 augustus 1944 (Figuur 3) vertoont geen duidelijke inslagen op het projectgebied.

Als we de bredere omgeving weergeven dan kunnen we wel de effecten van de geallieerde bombardementen waarnemen. Enkele groepjes van bomkraters zijn louter ter illustratie en niet limitatief aangeduid op Figuur 3.<sup>7</sup>

Voor WO1 is er onvoldoende gekend welke doelwitten precies met artillerie werden beschoten en geen bewijs op luchtfoto's. Voor WO2 is er op luchtfoto's geen bewijs teruggevonden dat de projectlocatie na 1940 is geraakt door vliegtuigbommen. In 1940 is de projectlocatie echter wel geraakt door brandbommen en heeft het klooster en de kerk van Leliëndaal ernstige schade opgelopen. Gezien het programma van maatregelen gaat over weinig en vooral ondiepe handelingen in vooral voorheen bebouwde grond wordt de kans op het aantreffen van eventuele niet ontplofte (brand)bommen als vrij laag ingeschat. Dit betekent niet dat de kans nul is.
