Rapporten All-Archeo bv 2570

Rumbeke (Roeselare) – Armoedestraat 38

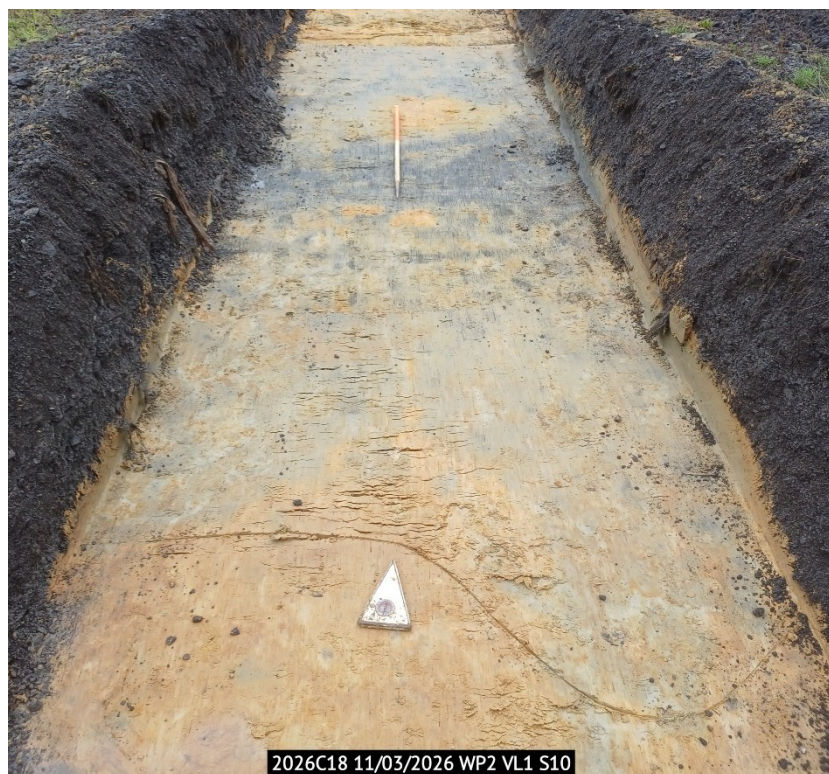
Figuur 48: Werkput 2, vlak 1, verblauwde zone S10
