# RISICOANALYSE

## AANTREFFEN VAN CONVENTIONELE EN TOXISCHE EXPLOSIEVEN (CTE) TIJDENS GRONDROERENDE WERKEN TER HOOGTE VAN ROOTPUTTEN TE STADEN

### Bijlage bij archeologienota 2620 ABO Archeologische Rapporten

Dossiernr. 44086

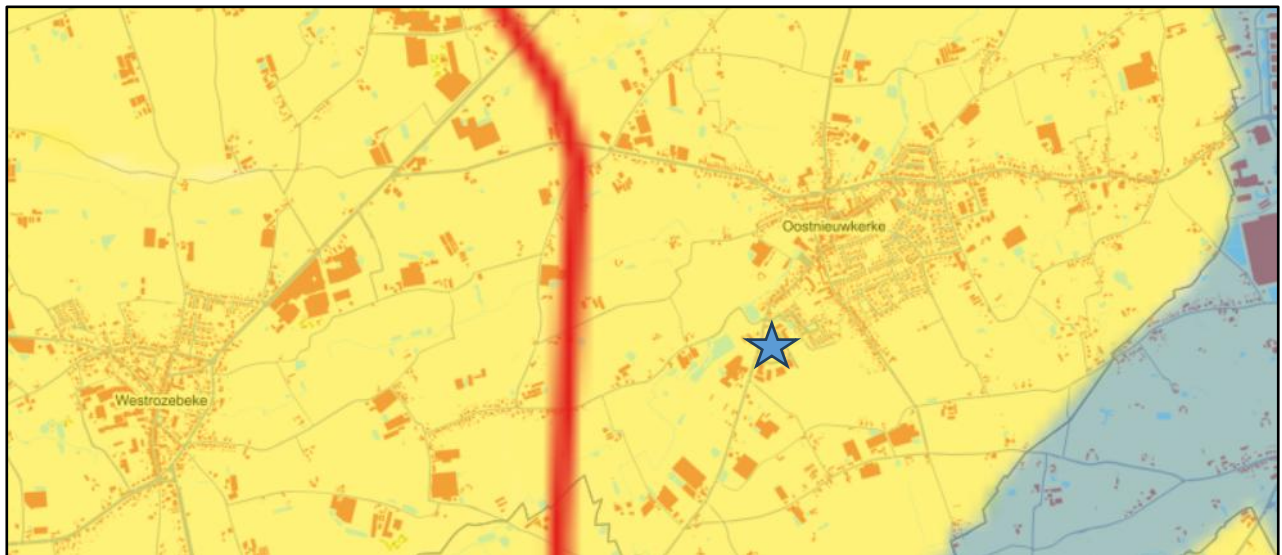
**Figuur 3: Uitsnede uit de afbakening van de “Verwoeste Gewesten” met aanduiding van het onderzoeksgebied en de gestabiliseerde frontlijn (rode lijn) (Geopunt 2026)**

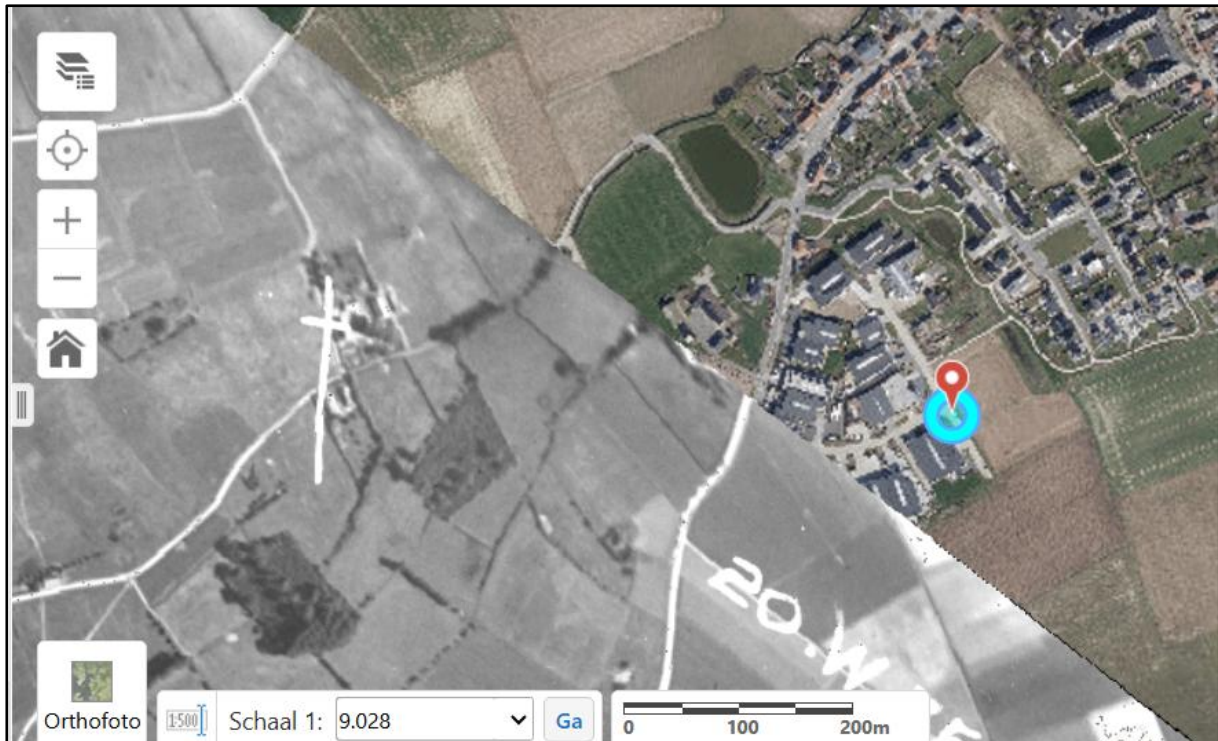
Figuur 6: Luchtfoto van 17/07/1917 (IWM/BOX 72 430 57V 2W ([www.luchtfotografie1914-1918.be](http://www.luchtfotografie1914-1918.be)))

Op basis van de beschikbare luchtfoto’s genomen tijdens W.O.I. is de impact van de geallieerde artilleriebeschietingen in de onmiddellijke nabijheid van het onderzoeksgebied vooral duidelijk vanaf mei 1918 (Figuur 6 - Figuur 8). Meerdere kleinere en grotere inslagkraters zijn het gevolg van ingeslagen en ontplofte artilleriegranaten. Uitgaande van het feit dat ca. 30 % van die munitie niet ontplofte, is er dus nog steeds een zeer hoge kans op aantreffen van CTE.

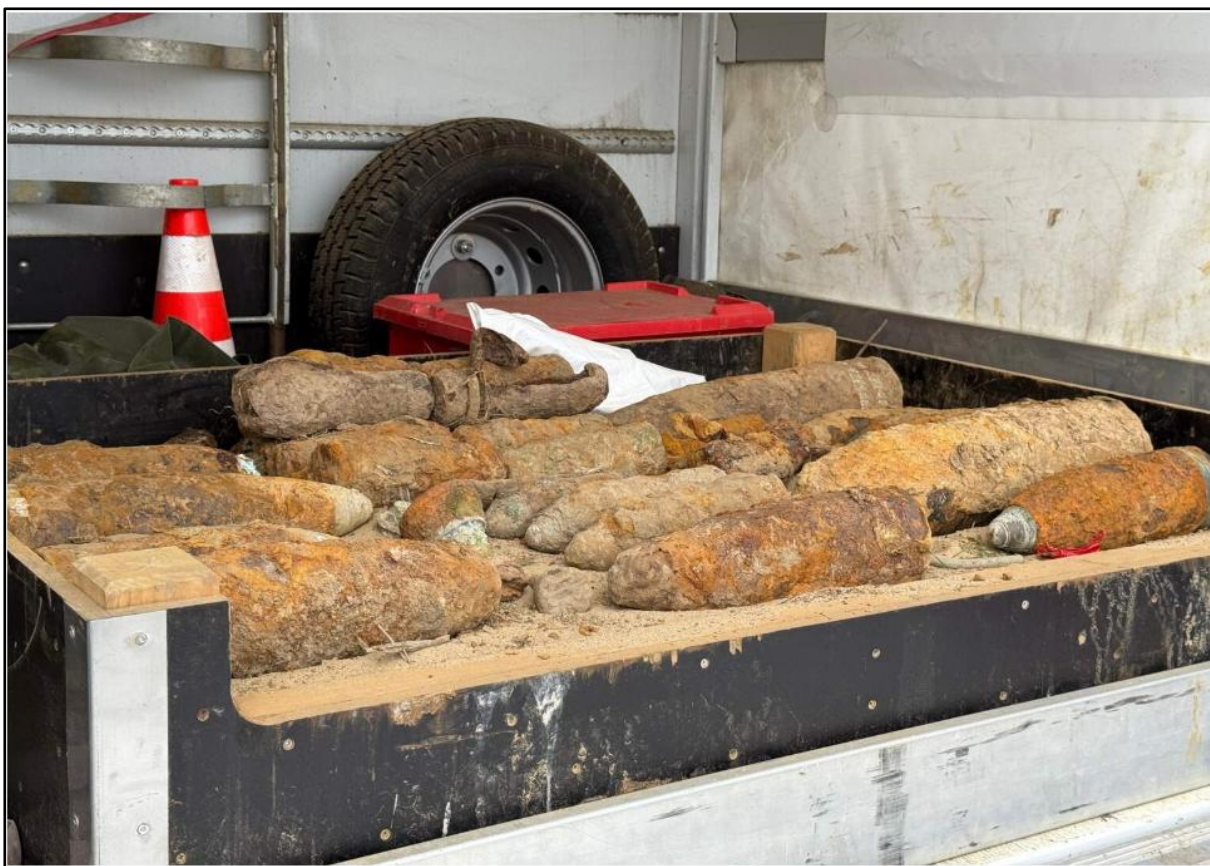
Figuur 9: Artilleriegranaten aangetroffen in de omgeving van Staden (<https://www.hln.be/staden/politie-waarschuwt-na-vondst-van-85-obussen-netjes-op-elkaar-gestapeld-nog-altijd-gevaarlijk-zelfs-na-meer-dan-100-jaar-a65b96087/>).

In de regio wordt regelmatig onontpofte artilleriegranaten aangetroffen die aan het licht komen tijdens landbewerking en/of graafwerken. Zo werden recent nog, op 7 mei 2026, 85 netjes opgestapelde artilleriegranaten aangetroffen. Vermoedelijk kwamen ze aan de oppervlakte tijdens werkzaamheden op het veld
