# Waterpoort

Mechelen, Antwerpen

VERSLAG VAN RESULTATEN

PROEFPUTTENONDERZOEK

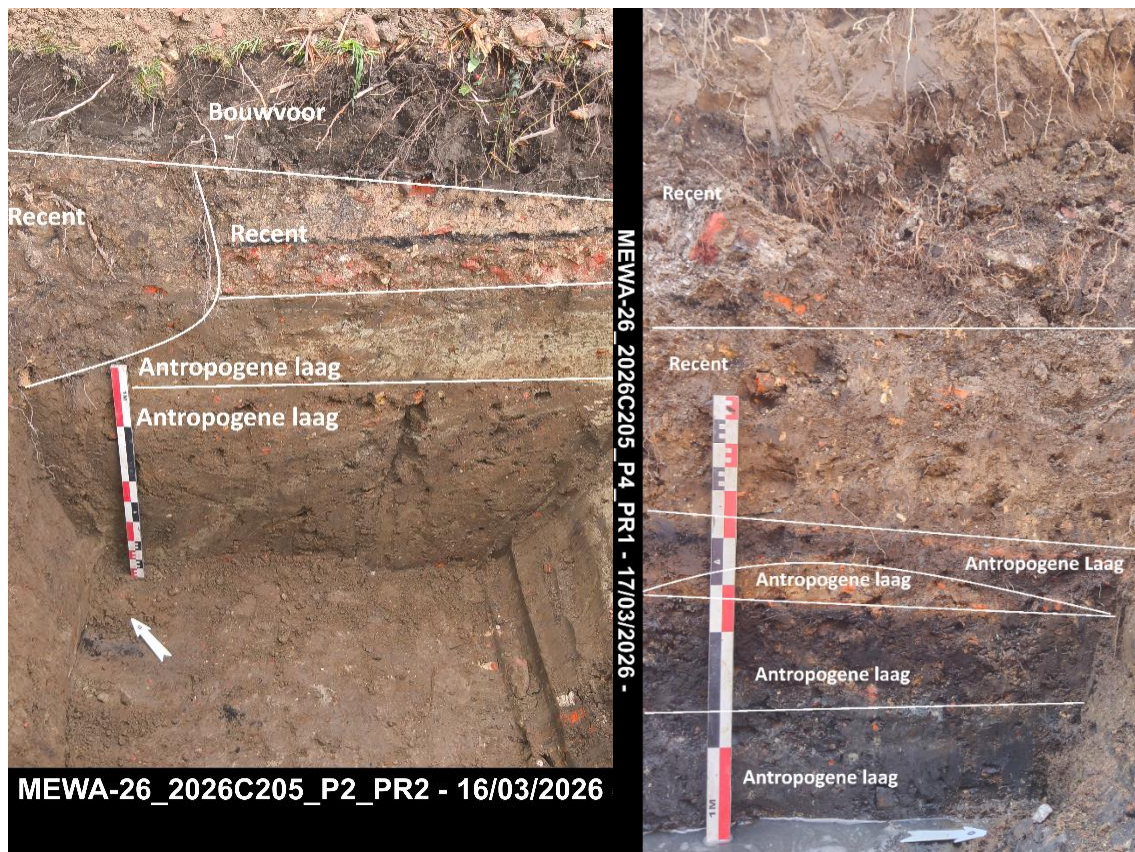
Figuur 17: Referentieprofiel uit werkput 2 (links) en werkput 4 (rechts).

#### Referentieprofiel werkput 2

Het profiel is volledig opgebouwd uit antropogene ophogingslagen. De bouwvoor was sterk geworteld en donkerbruin van kleur. De bovenste twee zijn duidelijk recent doordat deze ter hoogte van een betonnen massief zaten. Waarschijnlijk zijn deze ophogingspakketten te relateren aan de bouw van de kaaimuur. De antropogene lagen eronder zijn bruine zandleem lagen die worden gekenmerkt door baksteen en houtskool fragmenten. De natuurlijke bodemlagen werden nog niet aangetroffen op een diepte van ca. 2 m onder het maaiveld.

#### Referentieprofiel werkput 4

De bouwvoor was sterk geworteld en donkerbruin van kleur. Ook hier zijn de bovenste twee ophogingslagen (ca. 1 m dik) eerder recent van aard. Er werden in deze werkput muurankers van de kaaimuur gevonden die afgedekt werden door deze lagen. De antropogene lagen eronder worden gekenmerkt door baksteen fragmenten. De eerste twee lagen bevatte veel baksteen fragmenten en waren relatief dun. De laag eronder is donkerder van kleur en bevatte kleine baksteen fragmenten. Deze laag bestond uit zandleem. De laag eronder laat een meer alluviale invloed zien. Het heeft een blauw donkergrijze kleur en was eerder lemig dan zandig. Op ca. 2 m onder het maaiveld werd de bodem natter. Deze werkput lag ook dichterbij de rivier dan werkput 2.

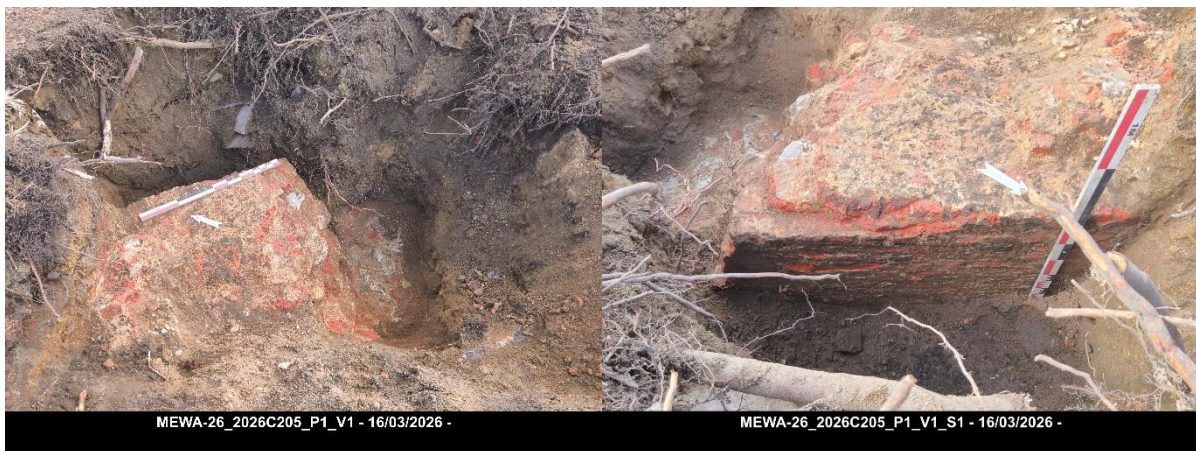
*Figuur 18: Zicht op het bakstenen massief in werkput 1.*

Hierin werd echter wel een bakstenen massief (spoor 1) aangetroffen. De bakstenen hadden een formaat van 20x8/9,5x4 cm en een oranje kleur. De bovenkant hiervan bevond zich relatief ondiep (ca. 30 cm), duidelijk is ook dat het massief al serieus is aangetast door recentere bouwactiviteiten. Het massief is richting het zuiden veel ondieper bewaard. Door de beperkte grootte van de werkput was het moeilijk om de structuur te interpreteren, zo werd slechts enkel aan de oostkant de originele rand van het massief aangetroffen. Hier werd een smal profiel aangelegd dat aantoont dat de muur bewaard is tot minimaal 1,2 m onder het maaiveld.

De afmetingen doen vermoeden dat het hier gaat om een deel van een monumentale structuur. Onduidelijk is het of het hier gaat om een fundering van een van de bruggen over de Dijle of de Waterpoort.

Dateringsmateriaal werd niet aangetroffen. De zandige kalkmortel is echter duidelijk niet recent.

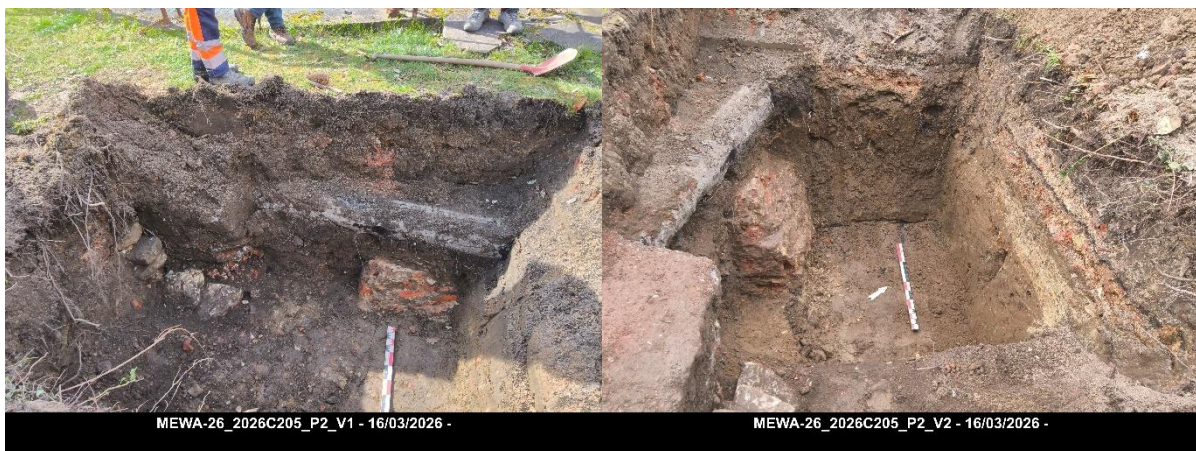
*Figuur 19: Zicht op vlak 1(links) en vlak 2 (rechts) in werkput 2.*

Er werd een gedeelte van een bakstenen muur aangetroffen. Hoewel het duidelijk was dat ook hier de muur door latere activiteiten al sterk aangetast is geweest, is deze minstens lokaal nog goed bewaard. De bovenkant van de muur werd hier aangetroffen op een diepte van ca. 1 meter maar is duidelijk afgetopt door de recente leiding. Op een diepte van 2 meter onder

het maaiveld kon wel duidelijk een rij paramentstenen uit natuursteen worden herkend. Verder werd in de werkput een vrij recente betonnen structuur aangetroffen.

De bakstenen muur is te interpreteren als de binnenkant van een monumentale structuur bekleed met natuursteen. Na het uit gebruik raken van de structuur werd de natuurstenen bekleding deels afgebroken en hergebruikt. Door de locatie lijkt dat het eerder gaat om een deel van de sluis die de waterstand van de stadsgracht kon regelen. Deze sluis ligt net ten noorden van de waterpoort waardoor verwacht kan worden dat deze tussen werkput 1 en 2 is gelegen.

De bewaring van de structuur is matig tot goed. Het opgaand muurwerk is nog bewaard tot een redelijke hoogte en de onderkant van de structuur werd nog niet aangetroffen (gegraven tot ca 2.20 m -mv). Duidelijk is wel dat lokale verstoringen een sterke impact hebben gehad op de bewaring van de structuur.

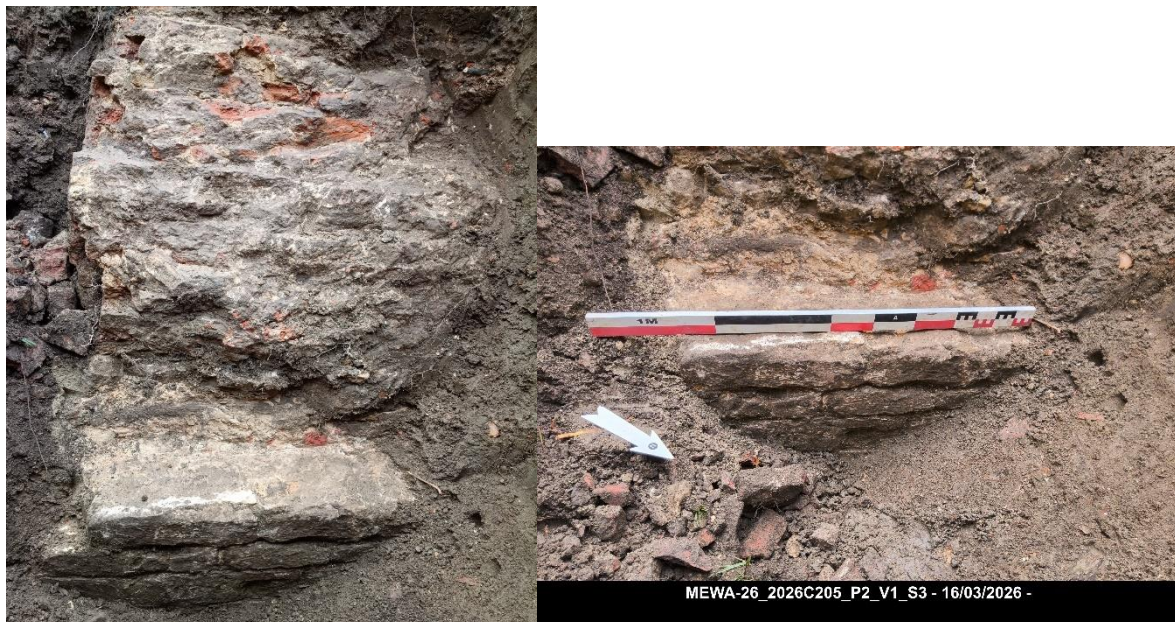
*Figuur 20: Zicht op spoor 3 in vlak 2.*

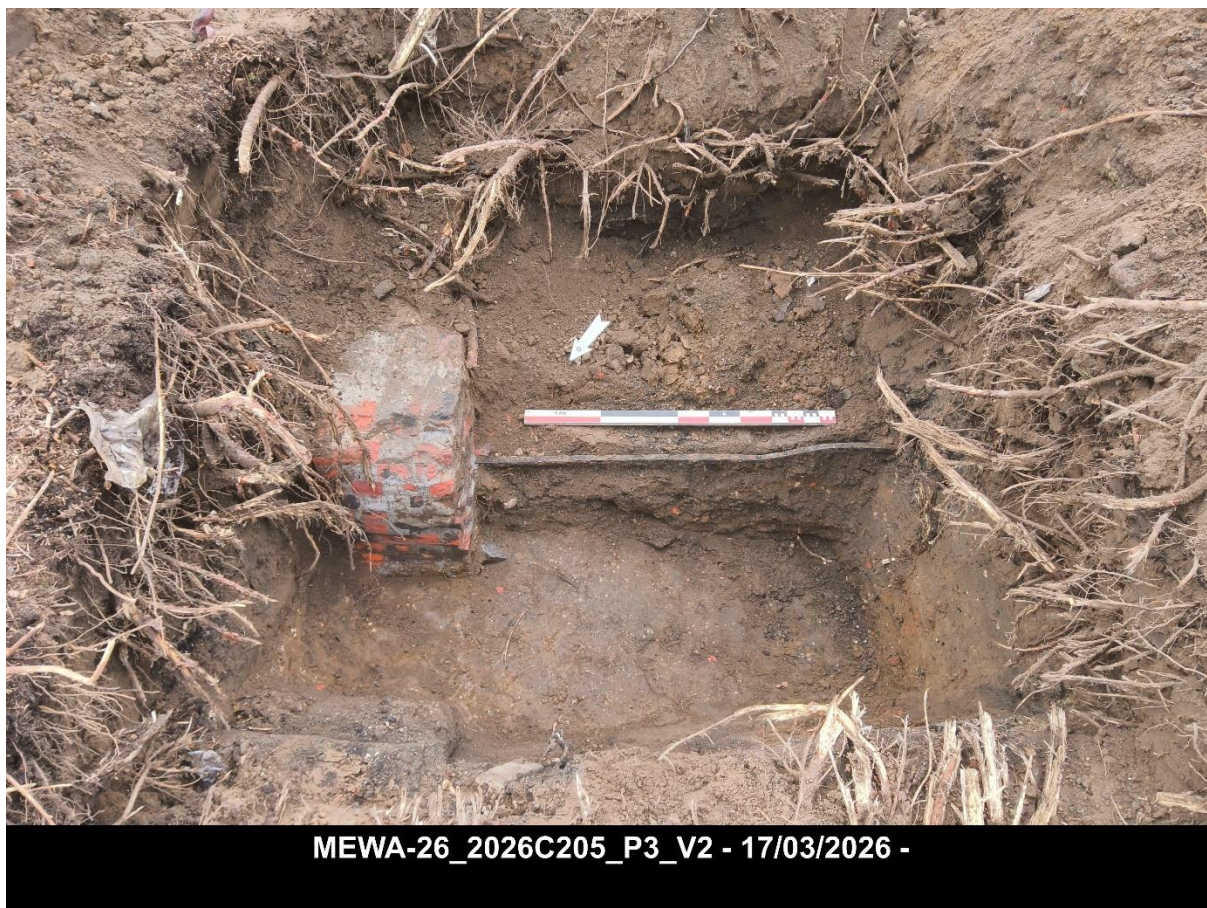
*Figuur 22: Overzicht van werkput 3.*

Bij het uitgraven werd, centraal in de werkput, een verankering aangetroffen van de kaaimuur. Door de locatie van de proefput in de buurt van de boom en de vliet kon deze niet verplaatst worden. Hierdoor kon enkel een vlak aangelegd worden tot op een diepte van ca. 1,10 m onder het maaiveld.

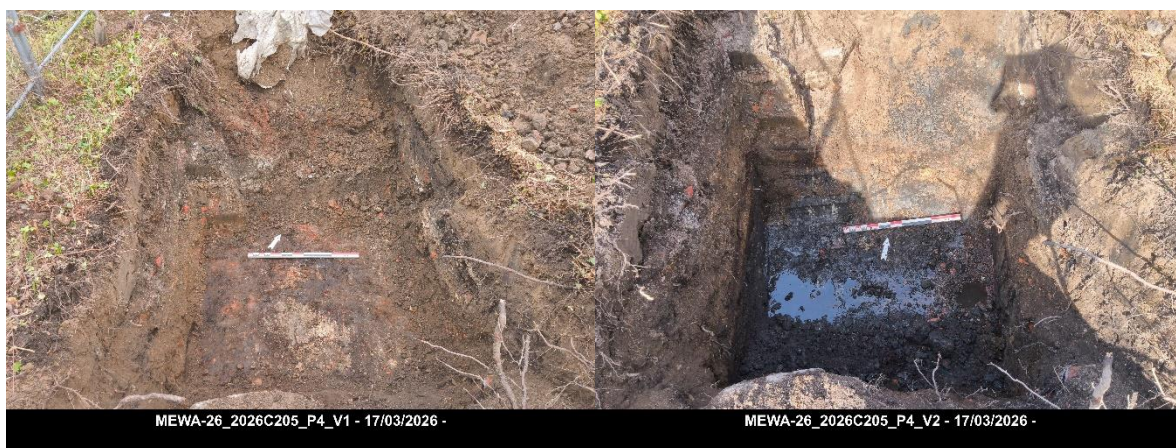
*Figuur 23: Overzicht van werkput 4 vlak 1 (links) en vlak 2 (rechts).*

De werkput werd volgens plan aangelegd en werd uitgegraven tot -2 m onder het maaiveld. Het bevatte voornamelijk ophogingslagen, deze zijn deels vrij recent (vermoedelijk aangebracht bij de bouw van de kaaimuur) maar vanaf ca. 1,2 m zijn de ophogingslagen archeologisch relevant. Hier werd een eerste vlak aangelegd. De laag bevatte veel baksteen fragmenten en spijkers. Hieronder werd nog een vlak aangelegd op een alluviale laag. Op de bodem werd een duidelijk bewerkt houten paaltje aangetroffen. Door de beperkte oppervlakte kon de functie van dit paaltje niet worden vastgesteld.

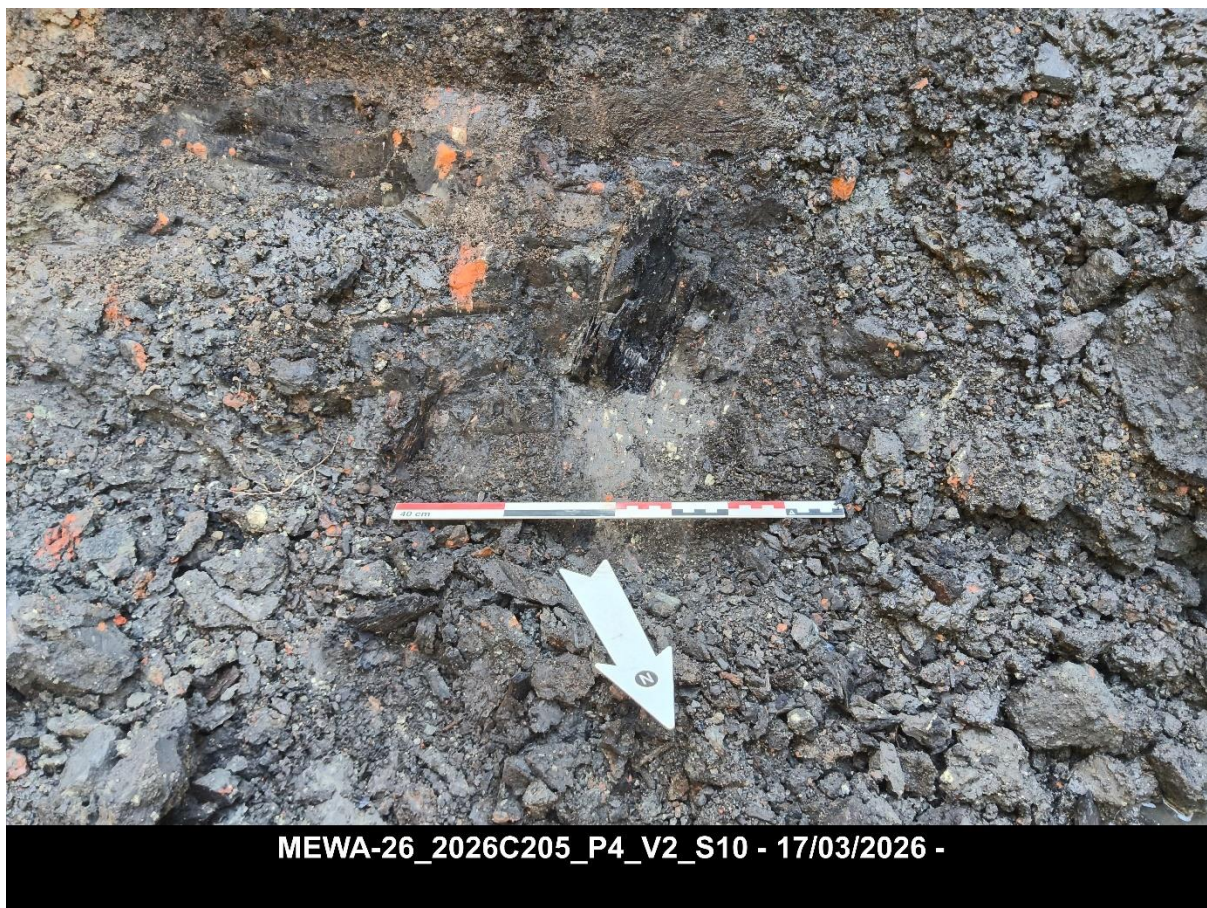
*Figuur 24: Overzicht van spoor 10, houten paaltje, in vlak 2.*

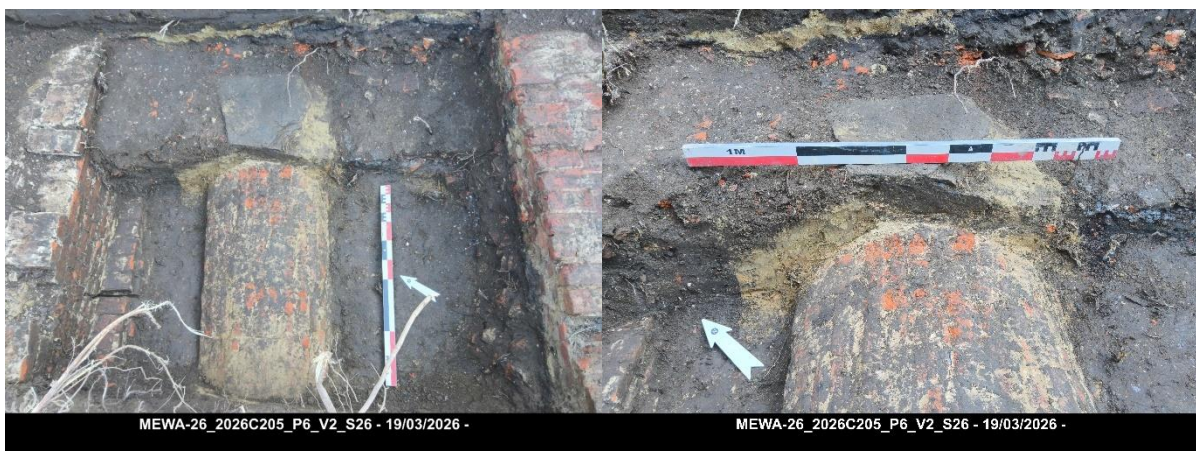
*Figuur 29: Overzicht van het riool met de muren in werkput 6, vlak 2.*

Deze werkput bevatte een relatief hoog aantal archeologische sporen en lagen vrij ondiep onder het maaiveld. Het gaat om verschillende muren en een mogelijk historisch riool. Door de hoge sporendensiteit werd deze werkput niet verder verdiept om de archeologische resten nog niet te veel schade toe te brengen, dit zou een interpretatie tijdens een opgravingsfase kunnen vermoeilijken.

Het mogelijke riool (spoor 26) bestond uit oranje bakstenen met formaat 16x8x4,5 cm en zandige kalkmortel. Het gewelf was afwisselend met kop-strek verband bakstenen opgebouwd. Op het gewelf werd een grote natuursteen van ca. 45x48 cm aangetroffen. Links en rechts van het gewelf liep een muur die ook een oost-west oriëntatie had. Deze waren ook opgebouwd uit oranje bakstenen met zandige kalkmortel. Spoor 17 bestond uit vier rijen baksteen met daaronder een rommelige fundering. Spoor 18 bestond uit zeven rijen baksteen met daaronder een verspringende fundering van minimaal twee rijen baksteen.

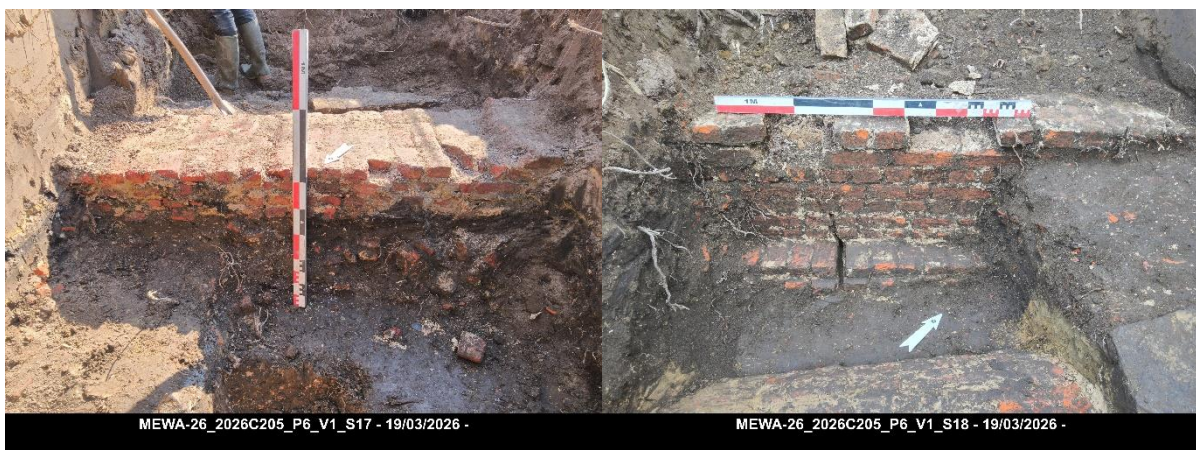
*Figuur 30: Overzicht van spoor 17 en 18.*

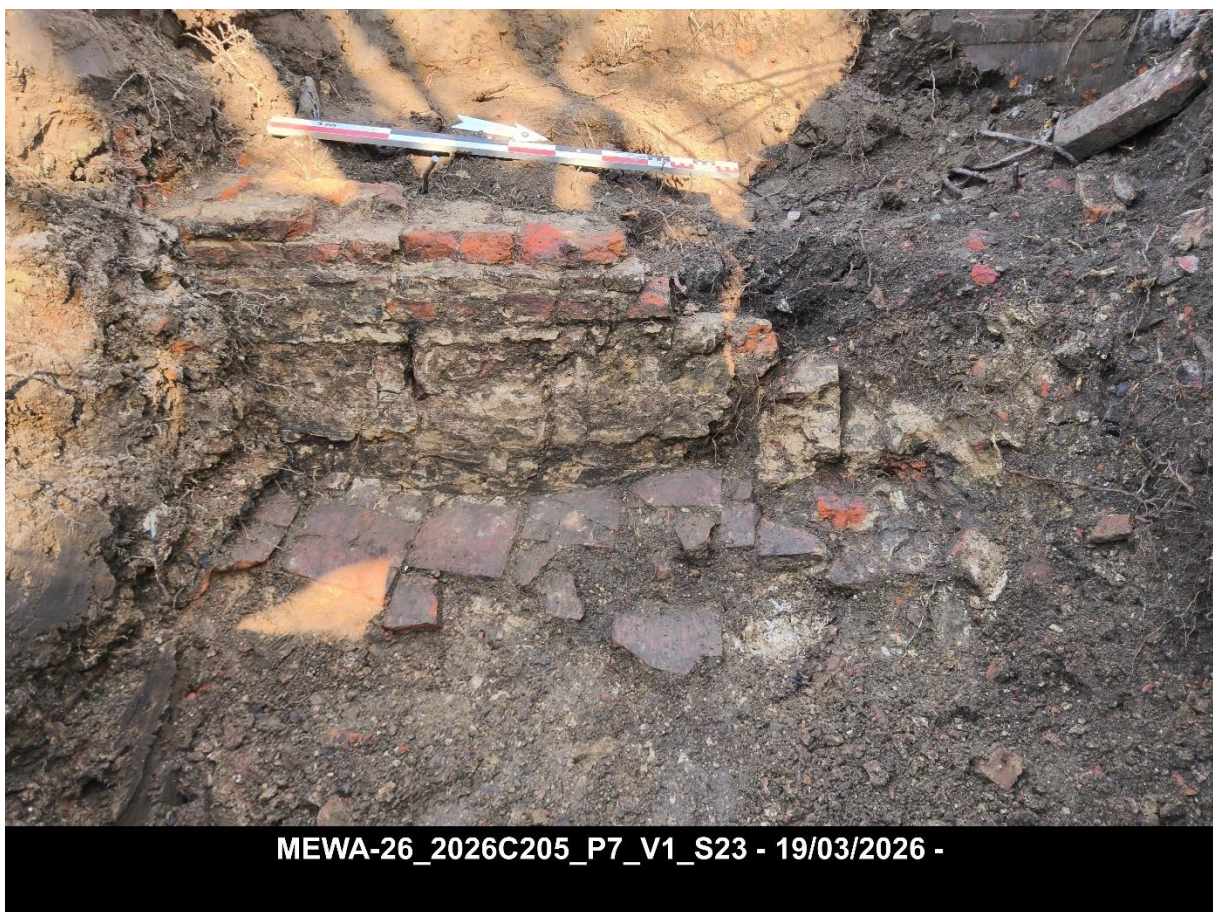
*Figuur 33: Overzicht van de muur met vloerniveau in werkput 7.*

Deze werkput is grotendeels verstoord tot een diepte van ca. 2 m onder het maaiveld. Deze verstoring is relatief recent en heeft vermoedelijk te maken met het gebruik van het terrein als loskade en opslagplaats voor de aanleg van de huidige parking. Tussen de verstoringen door werd wel nog een restant van een muur met een vloerniveau aangetroffen. Op de bodem van de werkput (2m -mv) werd ook net zoals in werkput 4 een houten paaltje aangetroffen. Ook hier kwam vanaf deze diepte het grondwater omhoog.

De muur (spoor 23) bestond uit oranje bakstenen van 19x9x4 cm met zandige kalkmortel. De bakstenen waren in een afwisselend kop-sterk verband opgebouwd. De oostzijde van de muur was bepleisterd. De vloer (spoor 24) bestond uit oranje-rode tegels van 18,5x18,5x2,5 cm. Deze was maar fragmentarisch bewaard gebleven maar behoort wel tot dezelfde fase als de muur.

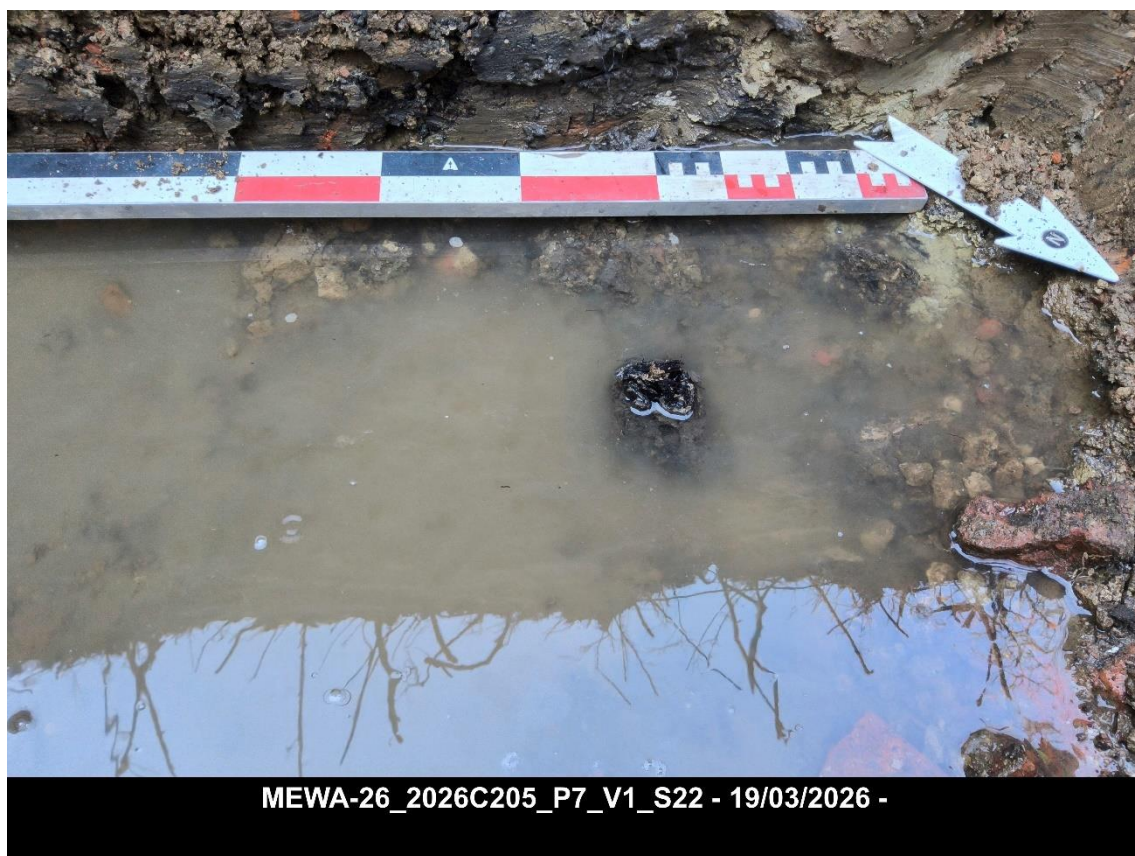
Figuur 34: Overzicht van het houten paaltje onderin werkput 7.

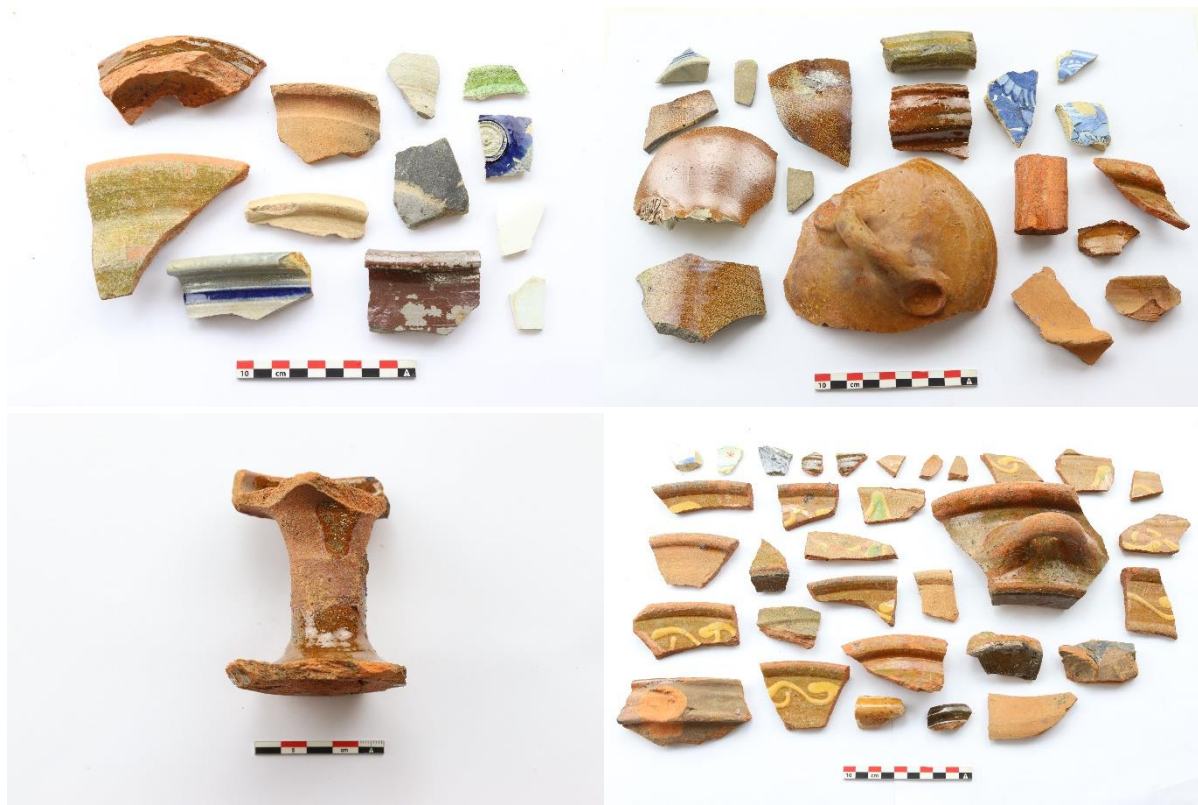
Figuur 36: Vondstnummer 4, 13, 15 en 16.

Het gaat om aardewerk, metaal, pijpenaarde en bouw materiaal. De meeste vondsten komen uit lagen bij de aanleg van het vlak. Het aardewerk en pijpenaarde dateert de lagen in de Nieuwe Tijd. Dit is gebaseerd op het voorkomen van steengoed uit bijvoorbeeld Westerwald, majolica en/of faience of laat wit aardewerk. Bijzondere vormen die ertussen zaten waren een deksel in rood aardewerk (vnr. 13) en kommen met slibversiering (vnr. 16). Maar twee vondstnummers kwamen uit archeologische sporen: vnr. 12, een haard, en vnr. 15 een vloer. Vondstnummer 12 komt uit spoor 14, de mogelijke haard, in werkput 5. Het gaat om vijf scherven rood aardewerk, waaronder een oor, die niet preciezer te dateren zijn dan Nieuwe Tijd. Vondstnummer 15 werd gevonden op de vloer (spoor 24) in werkput 7. Het gaat om een olielampje uit rood aardewerk. Deze is te dateren in de 17<sup>de</sup> - 18<sup>de</sup> eeuw.
