# ARCHEOLOGISCHE EVALUATIE VAN HET BODEMARCHIEF TE BROWNFIELD WILLEBROEK- NOORD "DE WILLE", WILLEBROEK (ANTWERPEN)

## VERSLAG VAN RESULTATEN

### ABO Archeologische Rapporten 403

Archeologische evaluatie van het bodemarchief te Brownfield Willebroek-Noord, Willebroek (Antwerpen).

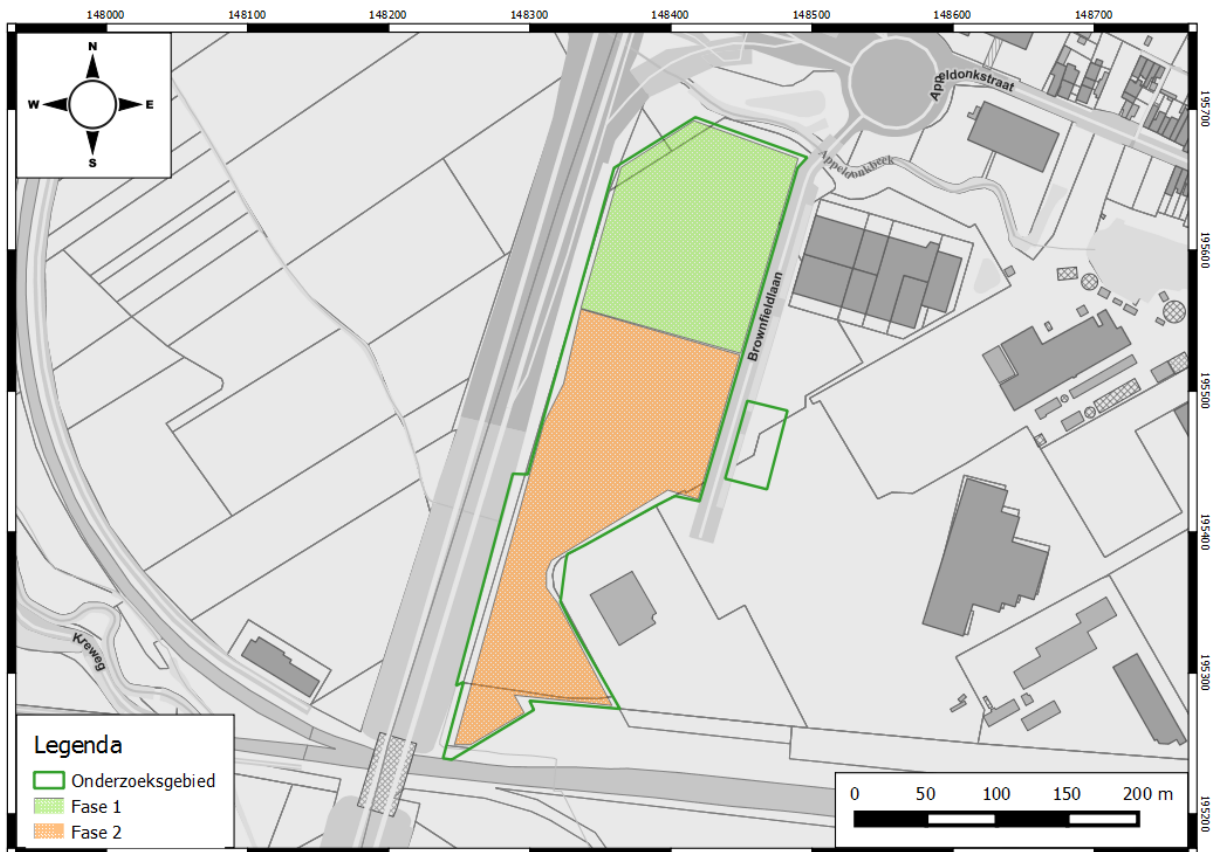
**Figuur 4:** De zone waar de werken zullen plaatsvinden met aanduiding van de twee fasen van de werken. De werken voor fase 1 werden reeds deels uitgevoerd.

De aanleg van de saneringsberging gebeurt in twee fasen. De eerste fase werd reeds deels voltooid. Deze berging omvat een vliegassenberging en een grondberging.

Deze fase werd reeds in 2013 uitgevoerd. De werken omvatten het deel van de vliegassenberging dat op de noordelijke helft van het onderzoeksgebied ligt. Eerst werden de verontreinigde grondhopen op het terrein afgegraven. Een bestaande vijver werd gedempt en opgevuld met aanvulzand. Een deel van de afgegraven grond bestond uit slib en dient opgenomen te worden in de saneringsberging tijdens Fase 2. Daarom werd dit slib tijdelijk gestockeerd op het zuidelijke deel van het onderzoeksgebied. De vliegassen- en kalkhoop werd geprofileerd tot 10,3m TAW. Aan de noord- en westzijde van het terrein werd een talud aangelegd. Op deze talud komt een oprit en weg die toegang zal geven tot de bovenzijde van de saneringsberging wanneer deze voltooid is. Daarom werden de vliegassen in de talud met cement vermengd ter stabilisatie (ABO 2017: 19-22).

De taluds werden afgewerkt met een afschermende laag die ervoor zorgt dat er geen blootstelling aan de vliegassen in de taluds mogelijk is. Deze laag bestaat uit kleimatten, een laag HDPE-folie van 2,5mm dik, en een drainagemat. Hierop werd een laag van minimum 0.6m aanvulgrond aangebracht. Tijdens fase 2 moet dit deel van de berging nog verder afgewerkt worden. Er moet op de talud nog een laag teelaarde aangebracht worden. Daarnaast moet er op de bovenzijde van de taluds nog een weg aangelegd worden. Tot slot moeten de ongebonden vliegassen binnen het noordelijke deel van de saneringsberging ook nog afgedekt worden door een betonplaat (ABO 2017: 25-26).

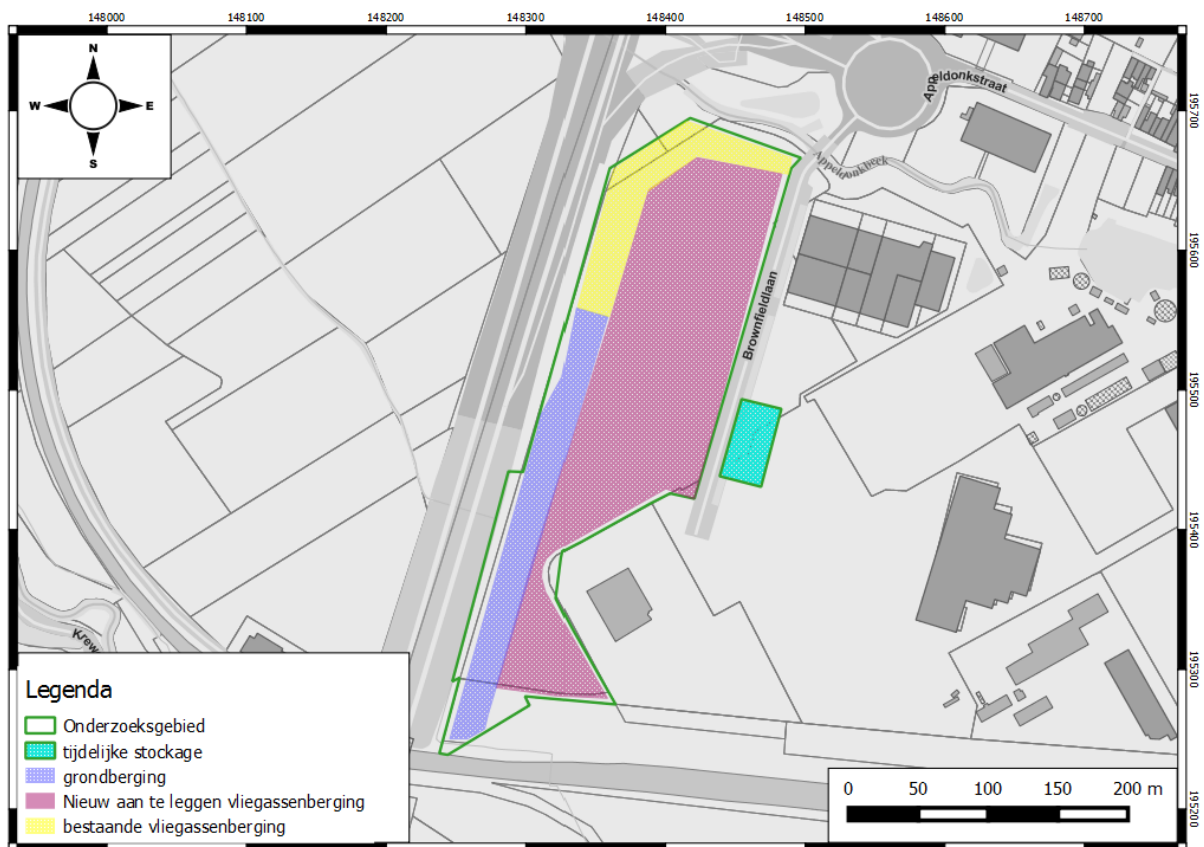
Figuur 6: Het onderzoeksgebied met aanduiding van de verschillende zones van de werken

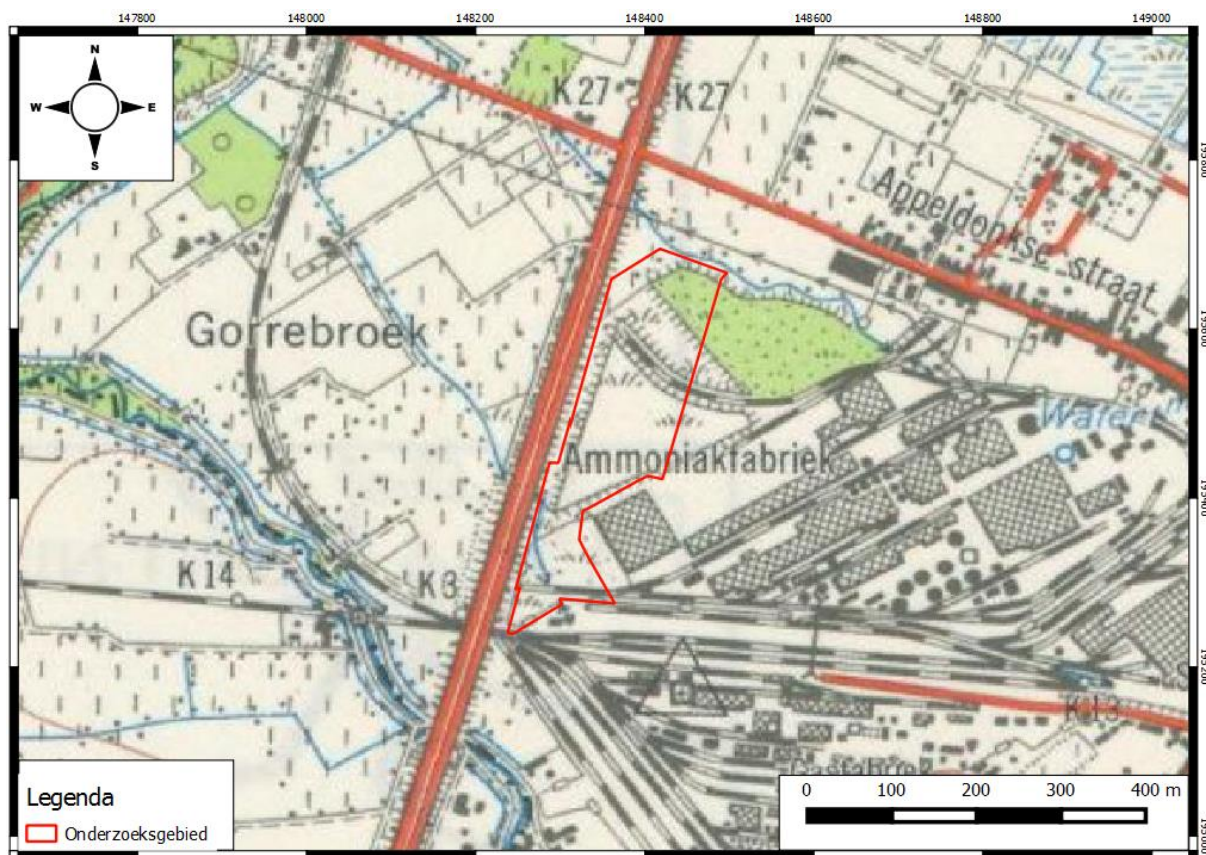
Figuur 11: Kaart van België uit 1969 met aanduiding van het onderzoeksgebied. De ammoniakfabriek bevond zich ten westen van het terrein (bron: Cartesius 2017).

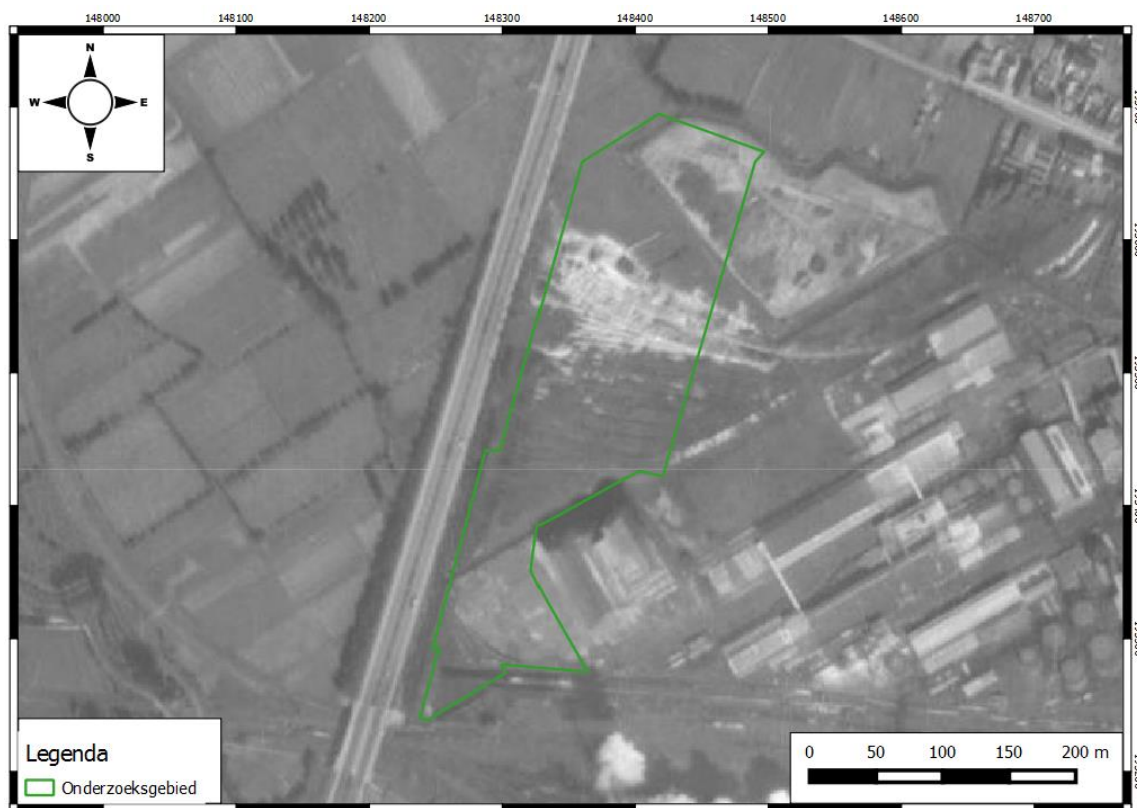
**Figuur 12:** Orthofoto 1947-1954 (zwart-wit) met aanduiding van het onderzoeksgebied. De hopen vliegassen en kalk zijn duidelijk zichtbaar. Aan de oostzijde liggen de industriële gebouwen (bron: Cartesius 2017).

onderzoeksgebied grote hopen vliegassen die het resultaat zijn van naburige de steenkoolverbranding. Deze hopen vliegassen zijn vermengd geraakt met hopen kalk. Deze kalk is een afvalproduct dat gebruikt werd voor het neutraliseren van zuren. Daarnaast werd er op het terrein ook nog ijzeraarde gestort die gebruikt werd voor het zuiveren van cokesovengassen. Door deze stortactiviteiten is er een verontreiniging met cyanides en arseen in het grondwater ontstaan. Bovendien is er door de activiteiten op naastliggende percelen ook een grondwaterverontreiniging met chroom, kwik, nikkel en lood aanwezig (ABO 2017: 15-16 en ABO Draft 2017: 25).

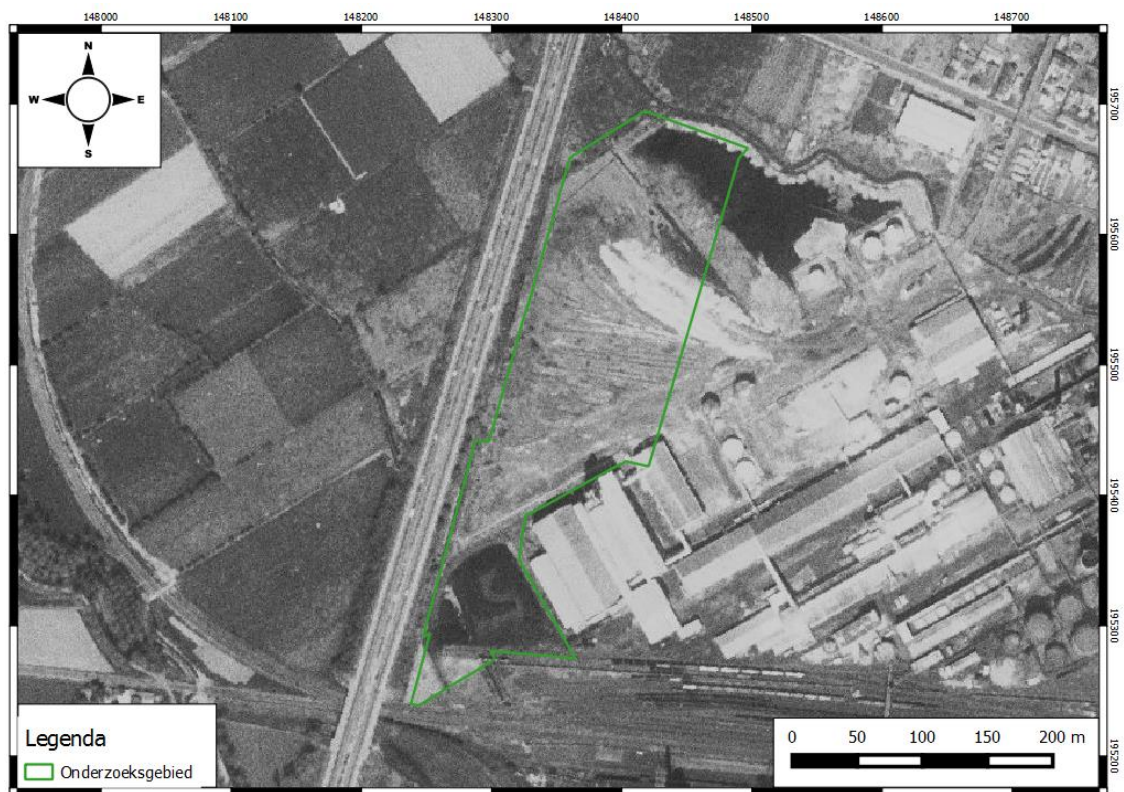
Figuur 13: Orthofoto 1971 (kleinschalige zomeropnamen, zwart-wit) De hopen vliegassen zijn nog steeds duidelijk zichtbaar. Op het noordoostelijke deel van het onderzoeksgebied bevindt zich nu een vijver (born: Geopunt 2017).

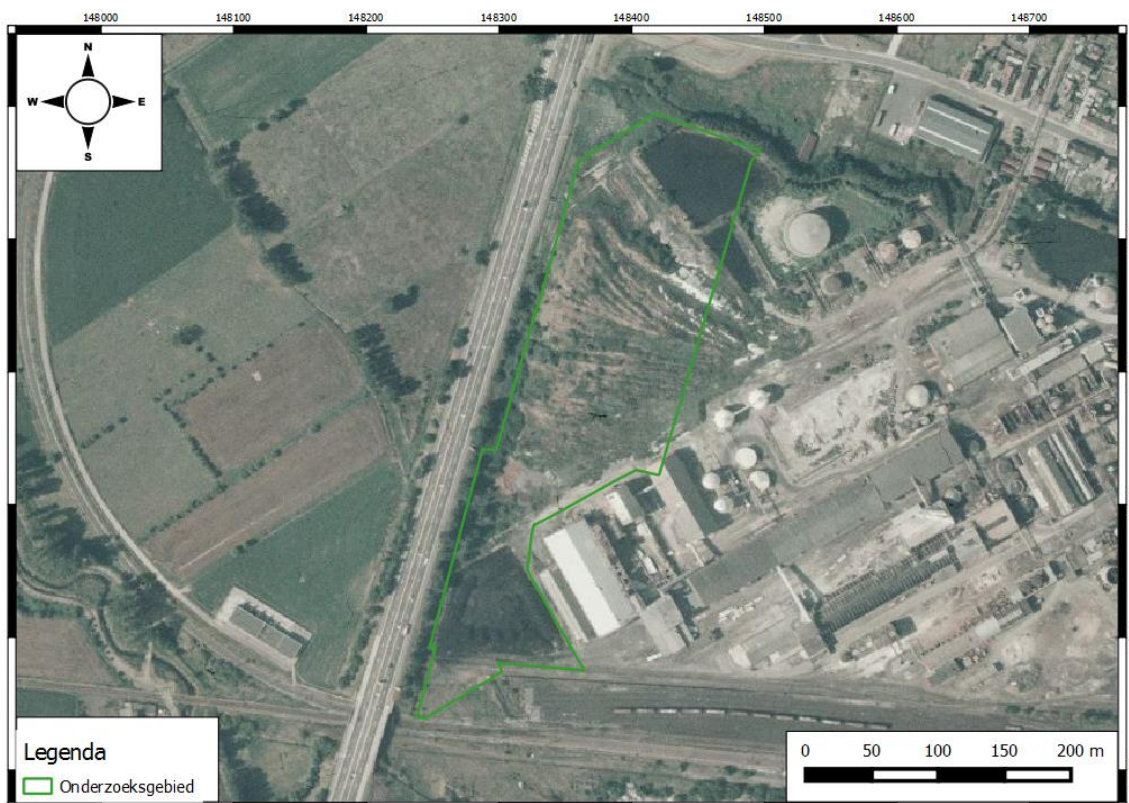
Figuur 14: Orthofoto 1979-1990 (kleinschalige zomeropnamen, kleur) met aanduiding van het onderzoeksgebied. Hierop is duidelijk te zien dat er begroeiing over de vliegassen en kalkhopen aan het groeien is

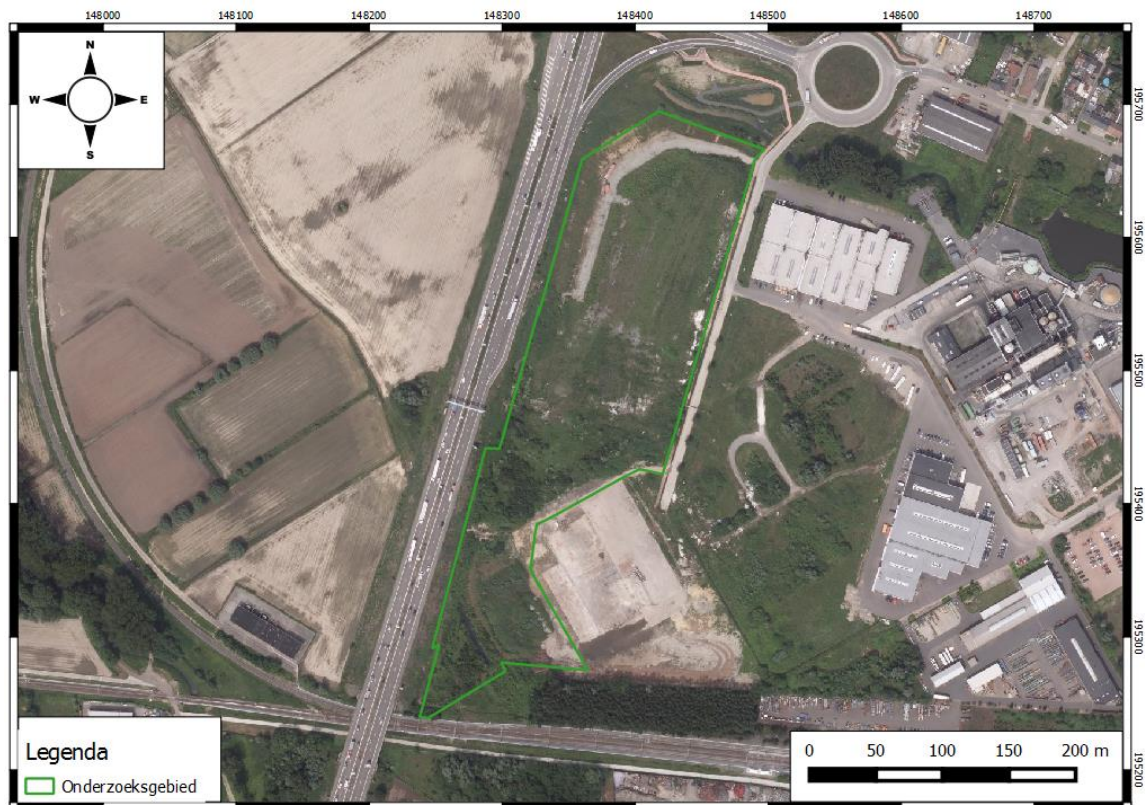
**Figuur 17:** Orthofoto uit 2016 (middenschalige winteropnamen, kleur). De bebouwing ten zuidwesten van het onderzoeksgebied is ondertussen volledig gesloopt en het noordelijke deel van de vliegassenberging werd reeds aangelegd (bron: Geopunt 2017).
