**Nota**  
**Herentals – Hofkwartier 20**

Bornem  
2026

Projectcode: 2026G11

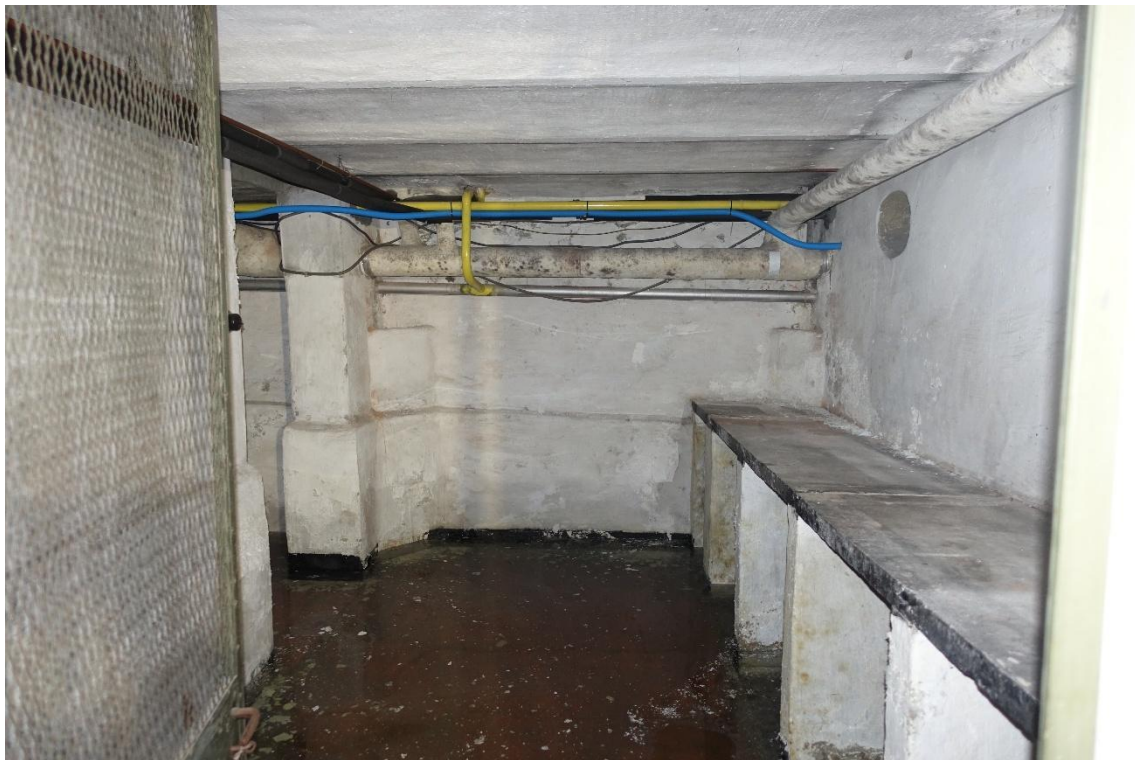
Figuur 3: Foto bestaande kelder

Op het terrein werd de bestaande bebouwing gesloopt.<sup>8</sup> Het oosten van het bestaande gebouw is grotendeels voorzien van een kelderverdieping en er is ook sprake van een beerput en een regenbak. De kelder is voorzien van troggewelven, wat eerder wijst op een 19<sup>de</sup>-eeuwse datering. De bestaande kelderverdieping kent een verstoringsdiepte van ca. 2,80 m. Bij de sloopwerken zou de bestaande kelder gesupprimeerd worden. Dit wil zeggen dat de bestaande kelder niet uitgebroken wordt, maar opgevuld wordt. Uiteindelijk werd echter toch beslist om de kelder uit te breken.

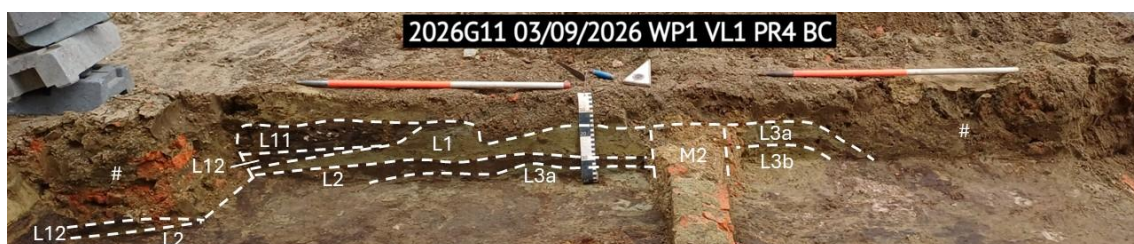
Figuur 20: Werkput 1, vlak 1, profiel 4 (BC)

Dit pakket heeft een dikte van ca. 35 à 40 cm, maar er werd ter hoogte van bodemprofielen 1 en 2 niet volledig doorheen gegraven. Het gaat om zandige nivelleringslagen en restanten van leemvloeren (L1-7 en L10-12) met een lichtgele tot donkere bruingrijze kleur. Inclusies van houtskool, aardewerk, baksteen en mortel zijn aanwezig.

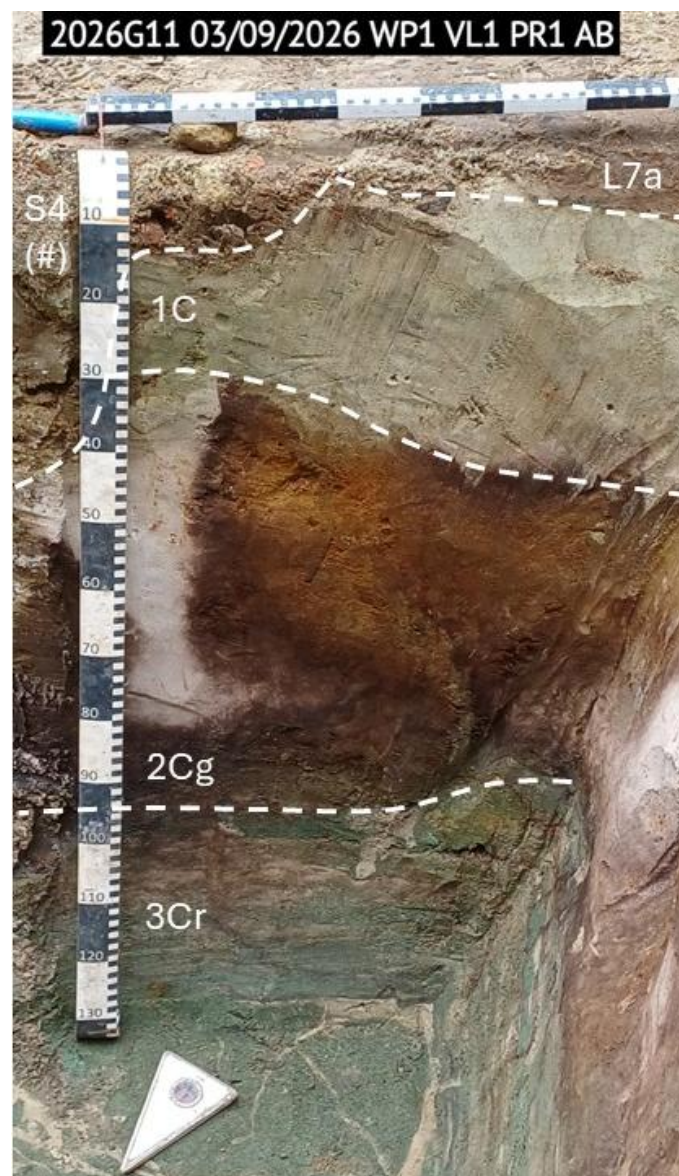
Figuur 22: Werkput 1, vlak 1, profiel 1 (AB)

De vloerlagen liggen op een vrij stabiele nivelleringslaag (1C-horizont). Die reikt tot ca. 80 cm onder het maaiveld. Daaronder gaat het om natuurlijke oranje pleistocene dekzandafzettingen met gleyverschijnselen (2Cg-horizont). Er zijn verschillende gepodzoliseerde natuurlijke sporen in aanwezig met centraal een E-horizont en aan de rand een B-horizont met ophoping van organische stof en sesquioxiden (Bhs-horizont).

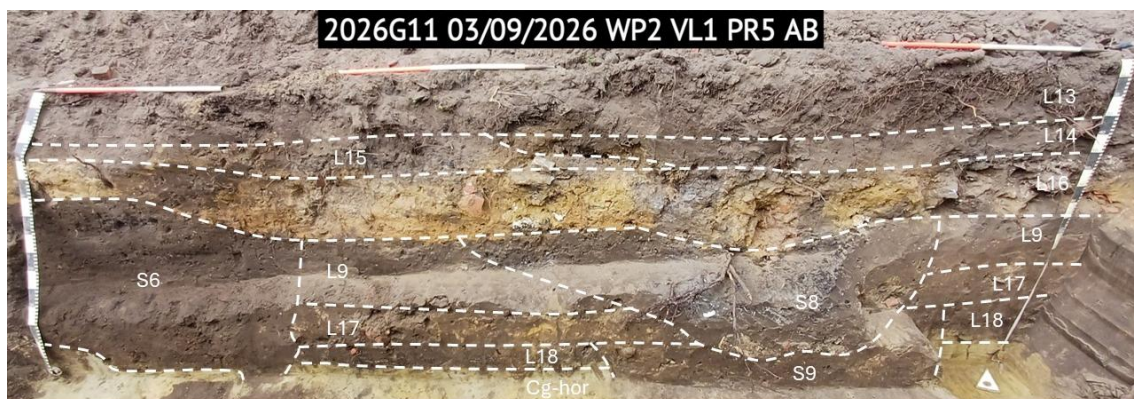
Figuur 24: Werkput 2, vlak 1, profiel 5 (AB)

De vastgestelde bodemopbouw ter hoogte van de in het noordoosten aangelegde werkput 2 wijkt sterk af van de bodemopbouw ter hoogte van werkput 1. De bodemopbouw vangt er aan met een ca. 20 tot 35 cm dikke ploeglaag (L13), die op drie bruingrijze tot geeloranje opgebrachte pakketten ligt, waarbij de onderste in feite een puinlaag is (L16).

Ze liggen op een donkere bruingrijze, ca. 35 cm dikke begraven ploeglaag (L9), die aanvangt op een diepte van ca. 80 cm onder het maaiveld. Op dit niveau vangen ook twee puinrijke kuilen aan (S8 en S9). Aan de bovenzijde ervan werd het eerste vlak aangelegd. Ploeglaag L9 leverde drie fragmenten kleurloos industrieel glas van een fles op (V05) en drie fragmenten van een grote kom met gelobde rand in industrieel wit aardewerk (V06). Dit levert een datering in de nieuwste tijd op.

Onder de begraven ploeglaag L9 is er een ca. 15 cm dik bruin opgebracht pakket met gele vlekken, dat baksteen bevat (L17). Het ligt op een tweede ca. 15 cm dikke begraven ploeglaag (L18). Deze is donker grijsbruin en bevat vrij veel houtskool. Ze vangt aan op een diepte van ca. 150 cm onder het maaiveld. De dikte bedraagt ca. 15 cm. Aan de bovenzijde ervan vangt een kuil aan (S9). Het tweede vlak werd aan de bovenzijde van de onderliggende C-horizont met gleyverschijnselen (Cg-horizont) aangelegd, op een diepte van ca. 160 à 165 cm onder het maaiveld, waar het vlak goed leesbaar is en de kuil goed onderscheiden kon worden.

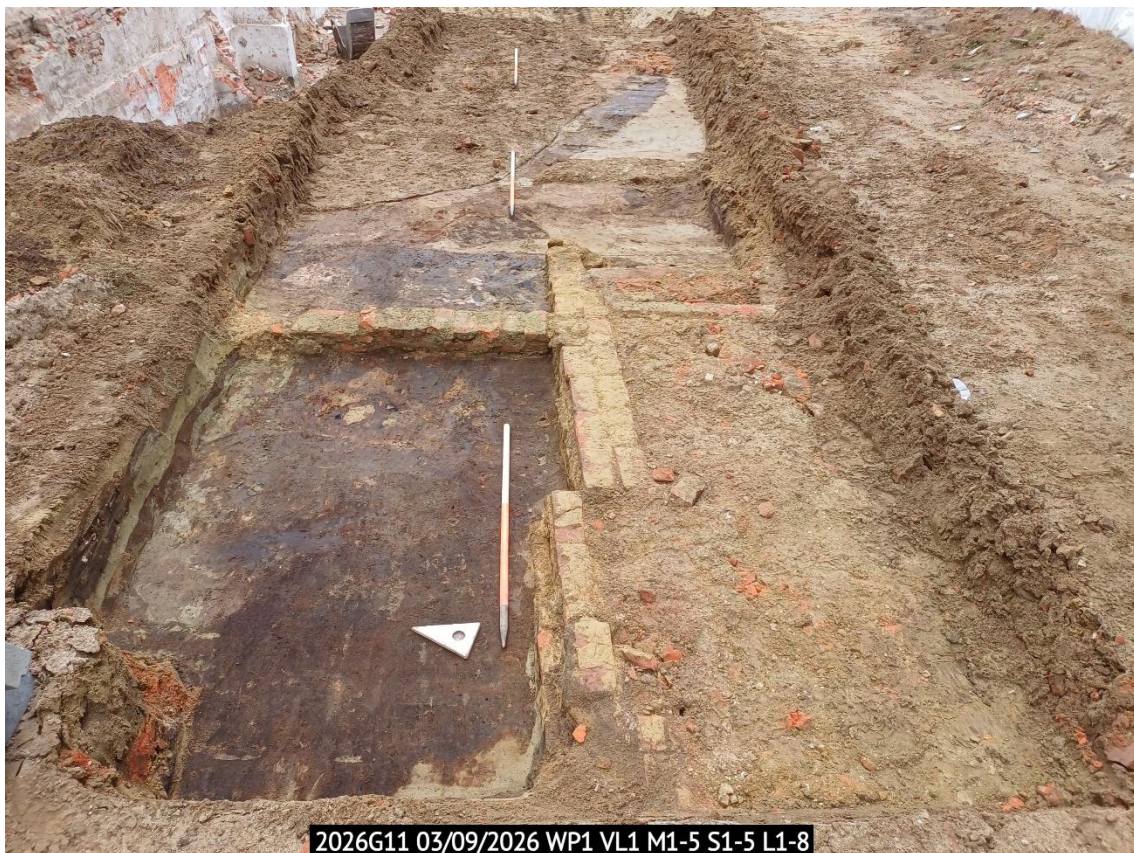
**2026G11 03/09/2026 WP1 VL1 M1-5 S1-5 L1-8**  
 Figuur 30: Overzicht werkput 1, vlak 1 van de zijde van Hofkwartier met centraal muur M1 en haaks erop muren M2-4, links puinpakket S1 en achteraan puinfundering M5

Enkele muren werden aangetroffen in het zuidwesten van het onderzoeksgebied. Ze maken deel uit van de vroegere bebouwing langs Hofkwartier en vangen ca. 20 cm onder het maaiveld aan. De oudste muur heeft een noordoost-zuidwest oriëntatie, is haaks op de straat georiënteerd en deelt het perceel op in ongeveer twee gelijke delen (M1). Ze is opgebouwd uit bakstenen met afmetingen van 22 x 9,5 x 4 cm en een vrij zachte beigegele kalkmortel. Ertegen liggen vloerlagen (L1-7 en L10-12) die hoger besproken werden bij het assessment van de landschappelijke ligging (2.3.5).

Haaks op muur M1 zijn drie muren gebouwd, die voor een latere indeling hebben gezorgd (M2-4). Ze zijn gebouwd met bakstenen van 19/20x9,5/10x4/5 cm en een lichte grijsbeige tot grijze kalkmortel. Ten zuidoosten van muur M1 is een grijsoranje puinpakket aanwezig (S1 en S2). Hier lijkt een ondergrondse ruimte aanwezig. De functie en diepte ervan is voorlopig nog niet duidelijk. Wat verder van de straat werd een noordwest-zuidoost georiënteerde puinfundering vastgesteld (M5), die de vloerlagen doorsnijdt.

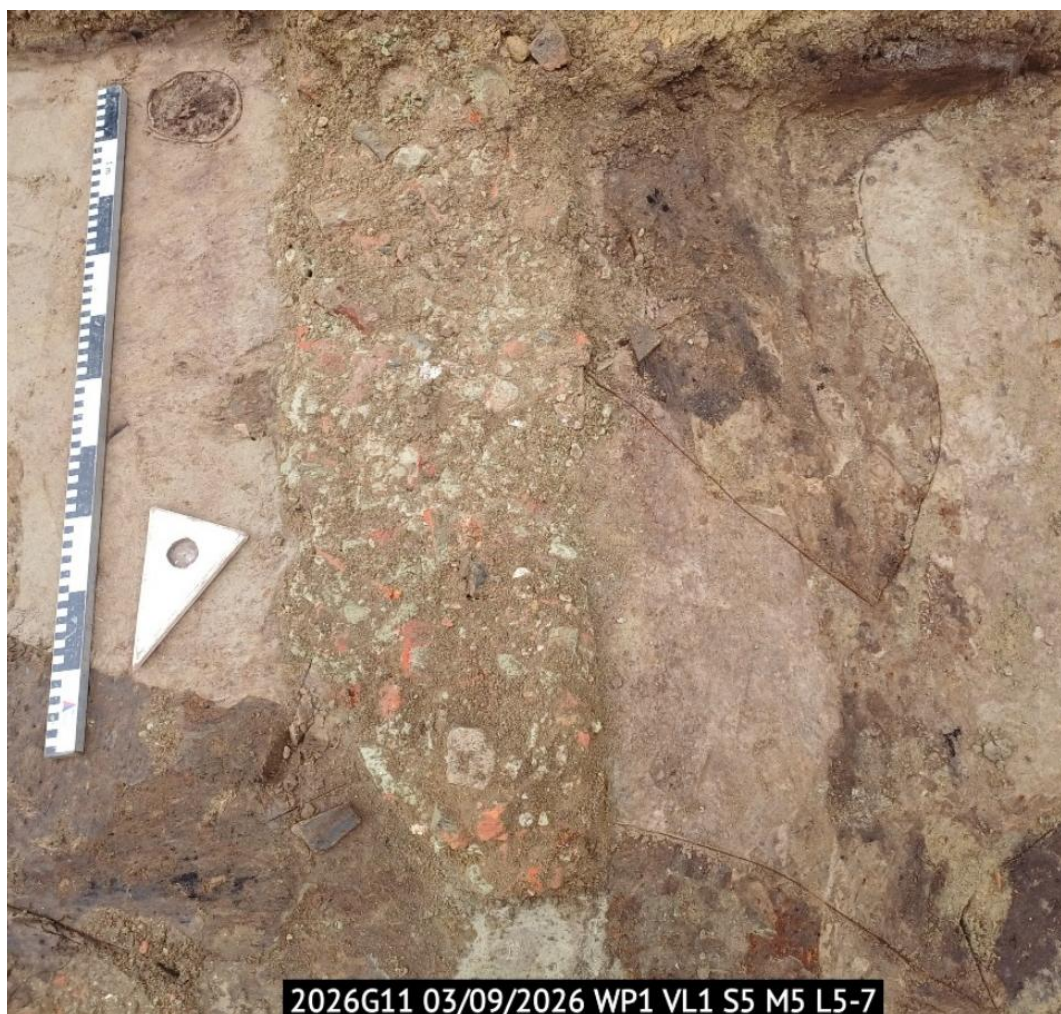
Figuur 32: Werkput 1, vlak 1, puinfundering M5 en linksachter paalspoor S5

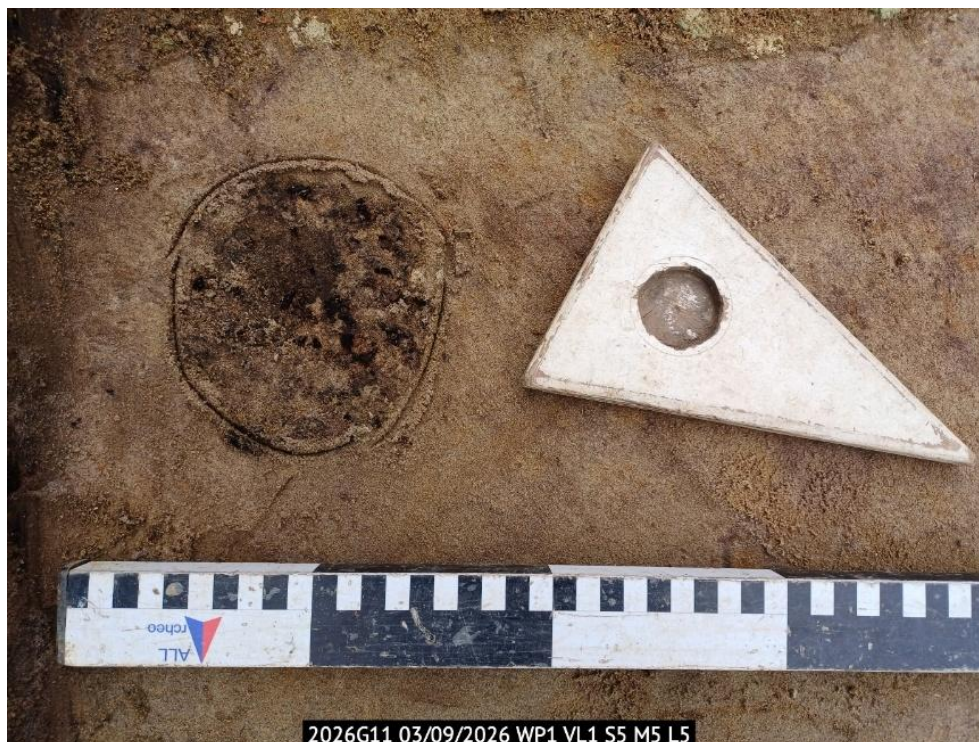
Figuur 33: Werkput 1, vlak 1, paalspoor S5

In werkput 1 werd een rond, donker grijsbruin paalspoor gevonden met een diameter van ca. 15 cm (S5). In deze werkput is ook een min of meer rechthoekige donkere grijsbruine kuil (S3) vastgesteld met afmetingen van ca. 70 bij 35 cm. Beide doorsnijden de vermoedelijk laatmiddeleeuwse vloerlagen.

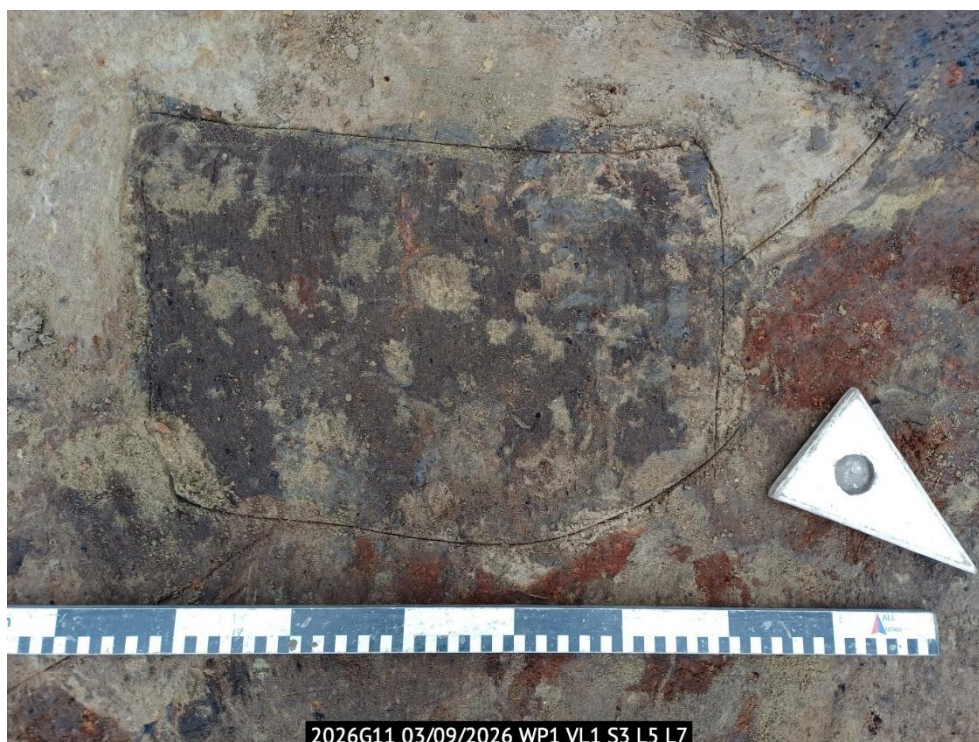
Figuur 34: Werkput 1, vlak 1, kuil S3

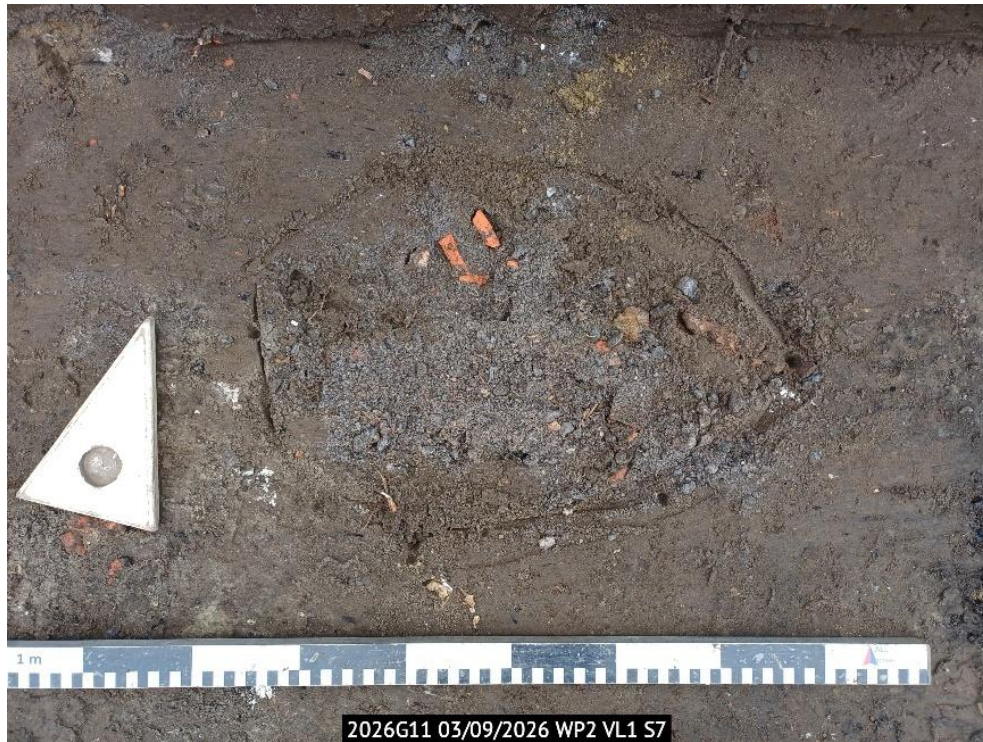
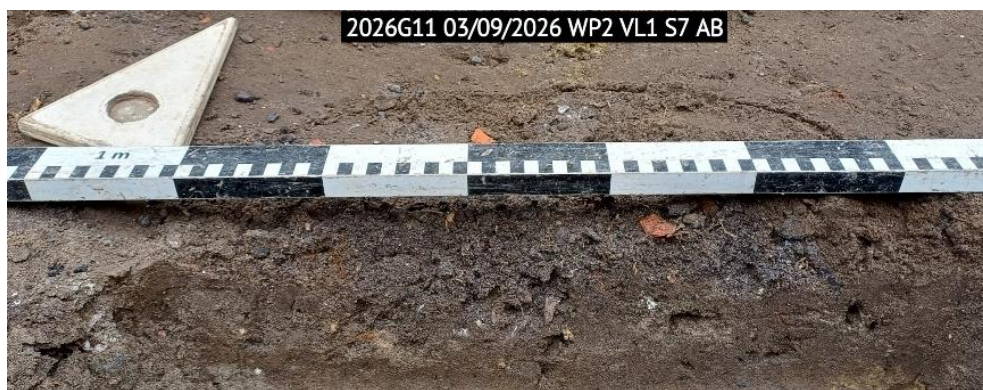
Figuur 35: Werkput 2, vlak 1, kuil S7

Figuur 36: Werkput 2, vlak 1, coupe kuil S7 (AB)

Ook ter hoogte van werkput 2 werd de aanwezigheid van kuilen vastgesteld. Drie kuilen vangen aan op het eerste vlak aan de bovenzijde van begraven ploeglaag L9, op een diepte van ca. 80 cm onder het maaiveld. Een ovale kuil met een puinrijke donkere grijsbruine vulling (S7) heeft een maximale diameter van ca. 55 cm. Ze werd gecoupeerd en blijkt ca. 10 cm diep bewaard. In doorsnede is ze komvormig met eerder steile wanden. Het spoor leverde een bodemfragment in Europees porselein op (V20).

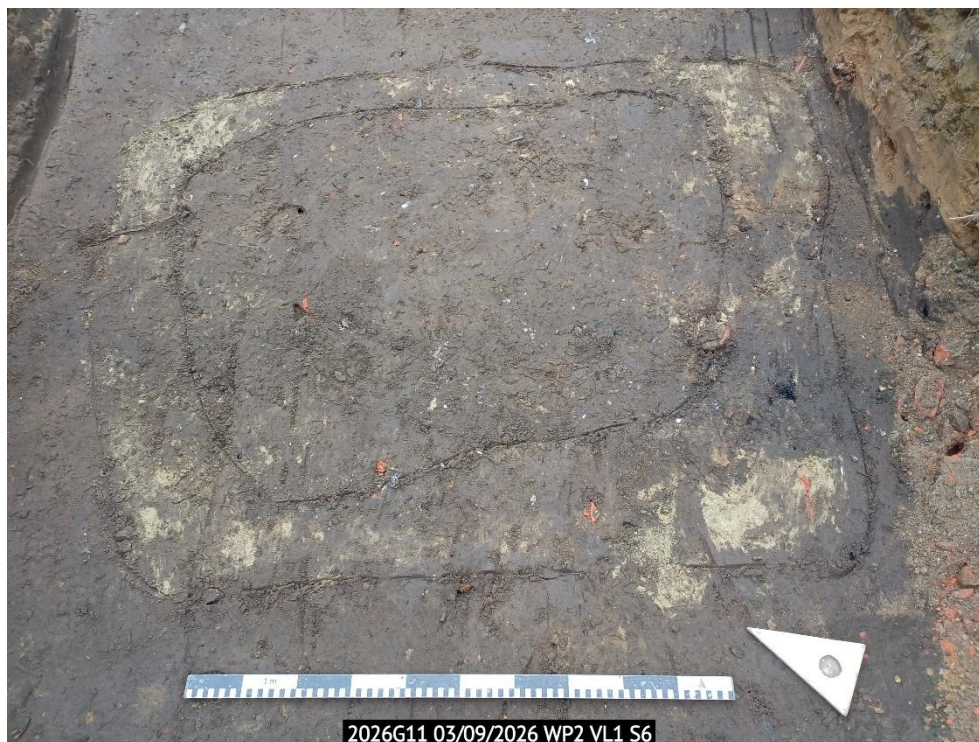
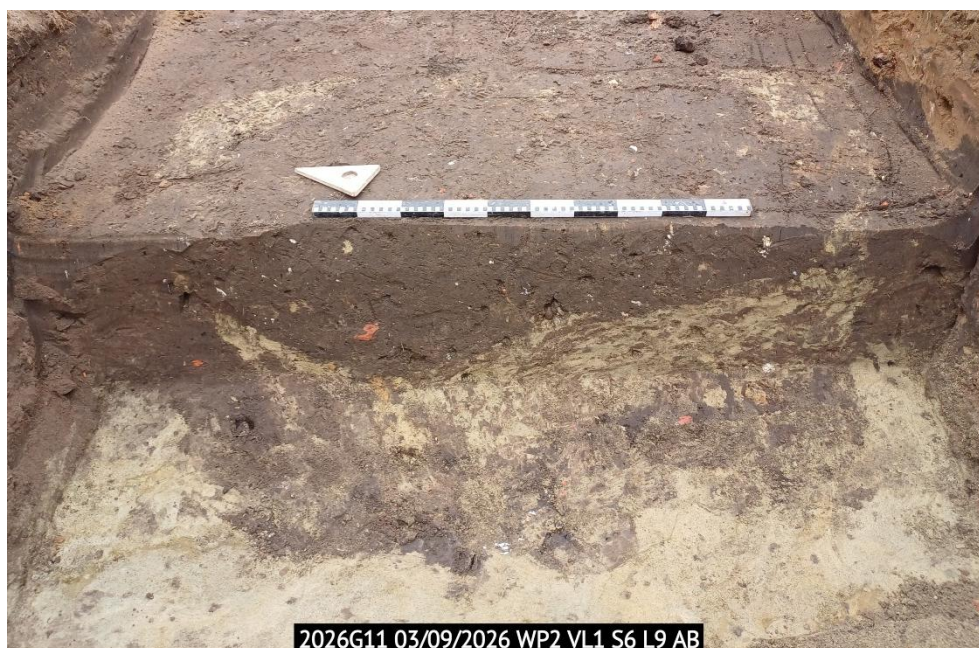
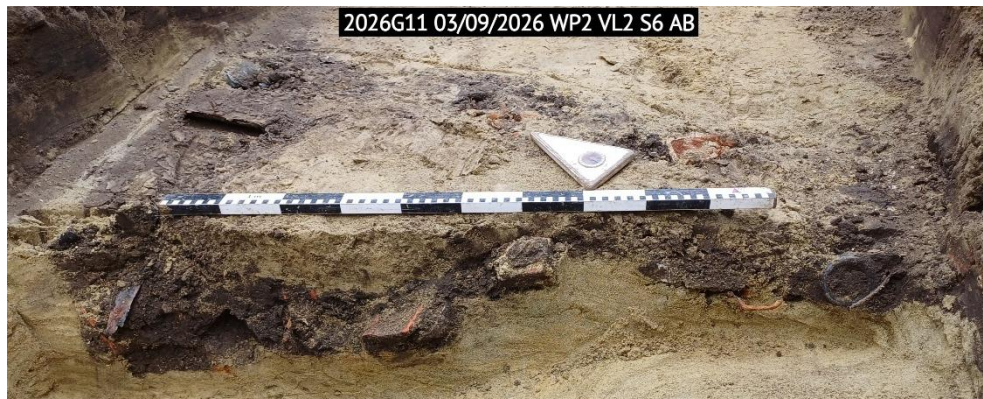
Figuur 37: Werkput 2, vlak 1, kuil S6

Figuur 38: Werkput 2, vlak 1, coupe kuil S6 (AB)

Figuur 39: Werkput 2, vlak 2, coupe kuil S6 (AB)

Een grotere rechthoekige kuil (S6) met drie opvullingspakketten heeft afmetingen van ca. 170 cm bij 135 cm. Ook deze werd gecoupeerd. Eerst werd ze gecoupeerd tot op de C-horizont. Na de aanleg van het tweede vlak werd ze verder gecoupeerd.

Ze heeft een totale diepte van ca. 70 cm. In doorsnede is ze onregelmatig, maar de wanden zijn steil. De kuil bevat heel wat puin en afval. De ingezamelde vondsten (V07-09) bestaan uit een randfragment van een schotel in Europees porselein met reliëf en een blauwe florale

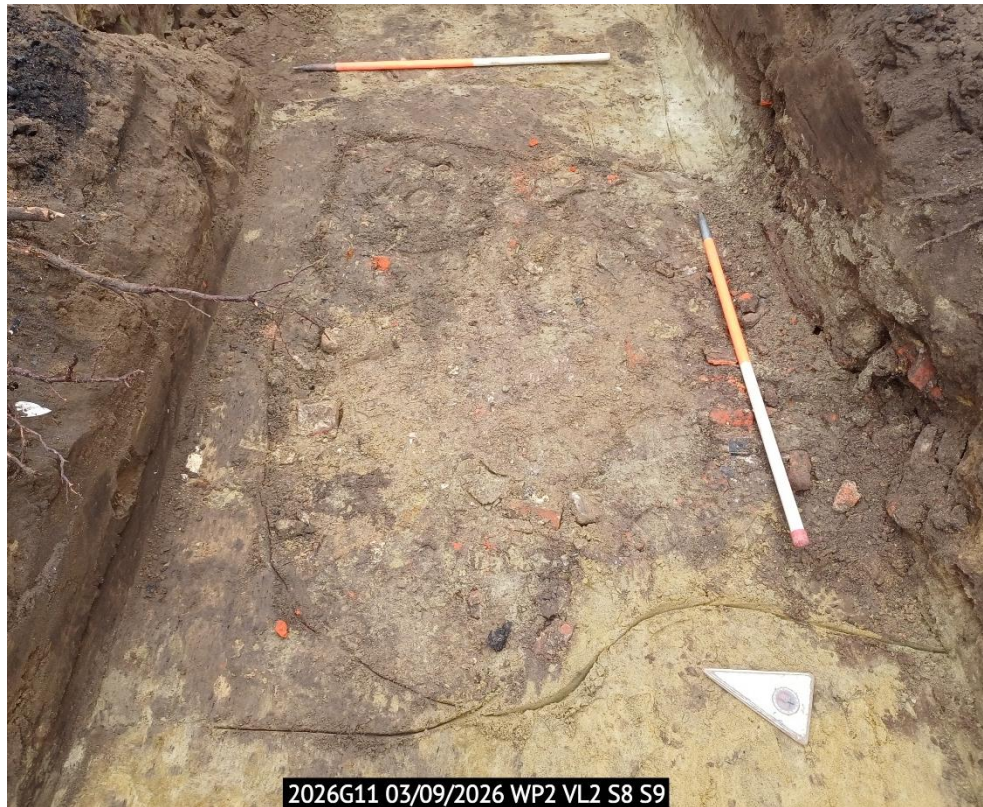
Figuur 41: Werkput 2, vlak 2, kuil S8, die kuil S9 oversnijdt

De andere kuil is een lichte grijsbruine onregelmatige puinkuil (S8). Het spoor doorsnijdt een oudere kuil met een donkere bruingrijze vulling (S9), die aanvangt aan de bovenzijde van de begraven ploeglaag L18, maar zich pas duidelijk aftekent aan de bovenzijde van de Cg-horizont, op een diepte van ca. 160 à 165 cm onder het maaiveld.

Ter hoogte van het geregistreerde bodemprofiel werd vastgesteld dat de kuil minimaal tot ca. 180 cm onder het maaiveld doorloopt. De puinkuil vangt vanaf hetzelfde niveau aan als kuil S6 en

doorsnijdt de begraven ploeglaag L9, die vondsten uit de nieuwste tijd opleverde. Ze is dus ten vroegste in de 19<sup>de</sup> eeuw te dateren, maar is wellicht nog wat jonger.

Kuil S9 vangt op een dieper niveau aan. Op basis van de weinig uitgeloopte vulling en de scherpe aflijning lijkt ze ten vroegste te dateren in de late middeleeuwen.

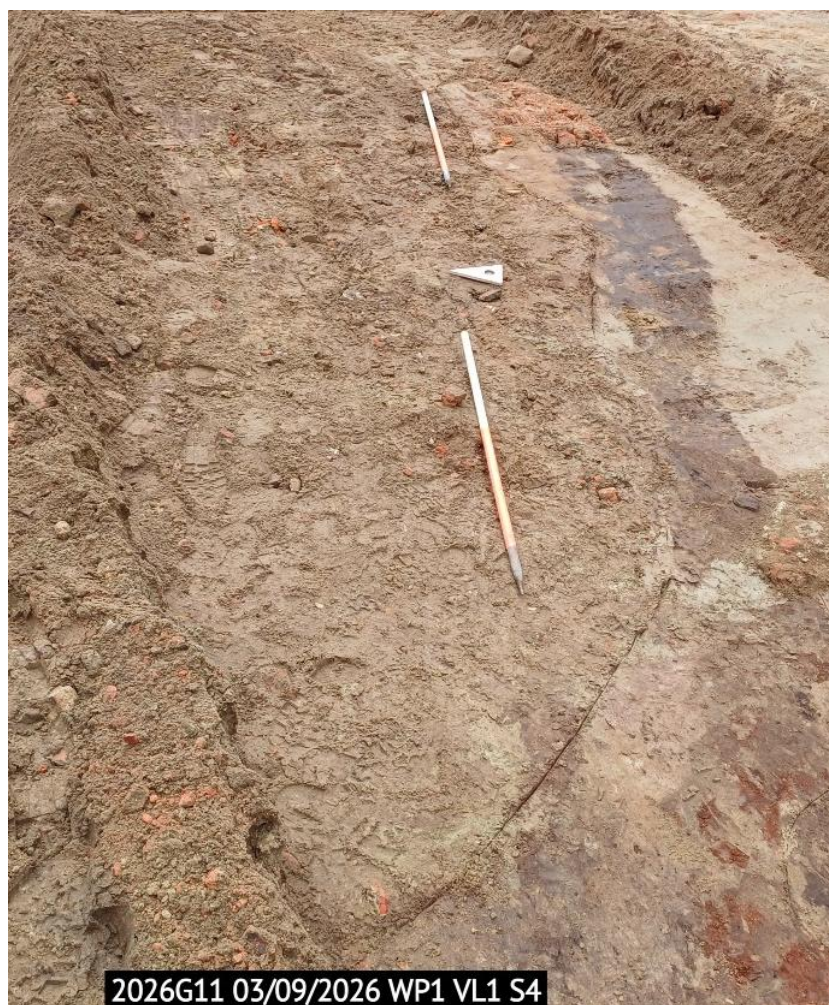
Figuur 42: Werkput 1, vlak 1, verstoring S4

In het noordoosten van werkput 1 werd een grote verstoring vastgesteld (S4). Ze staat in verband met de recente kelder die centraal in het onderzoeksgebied aanwezig was. Op basis van de sondering die gemaakt werd aan de rand van de verstoring kon bepaald worden dat de keldermuur (M6/7) reikt tot ca. 170 cm onder het maaiveld. Ze gaat dus tot ca. 120 cm onder de onderzijde van het onderste relevante archeologische niveau dat zich aan de bovenzijde van de C-horizont bevindt.
