# Archeologienota

## Dendermonde Sint-Alexiusbegijnhof

### Restauratie fase 1Bis

### Verslag van Resultaten

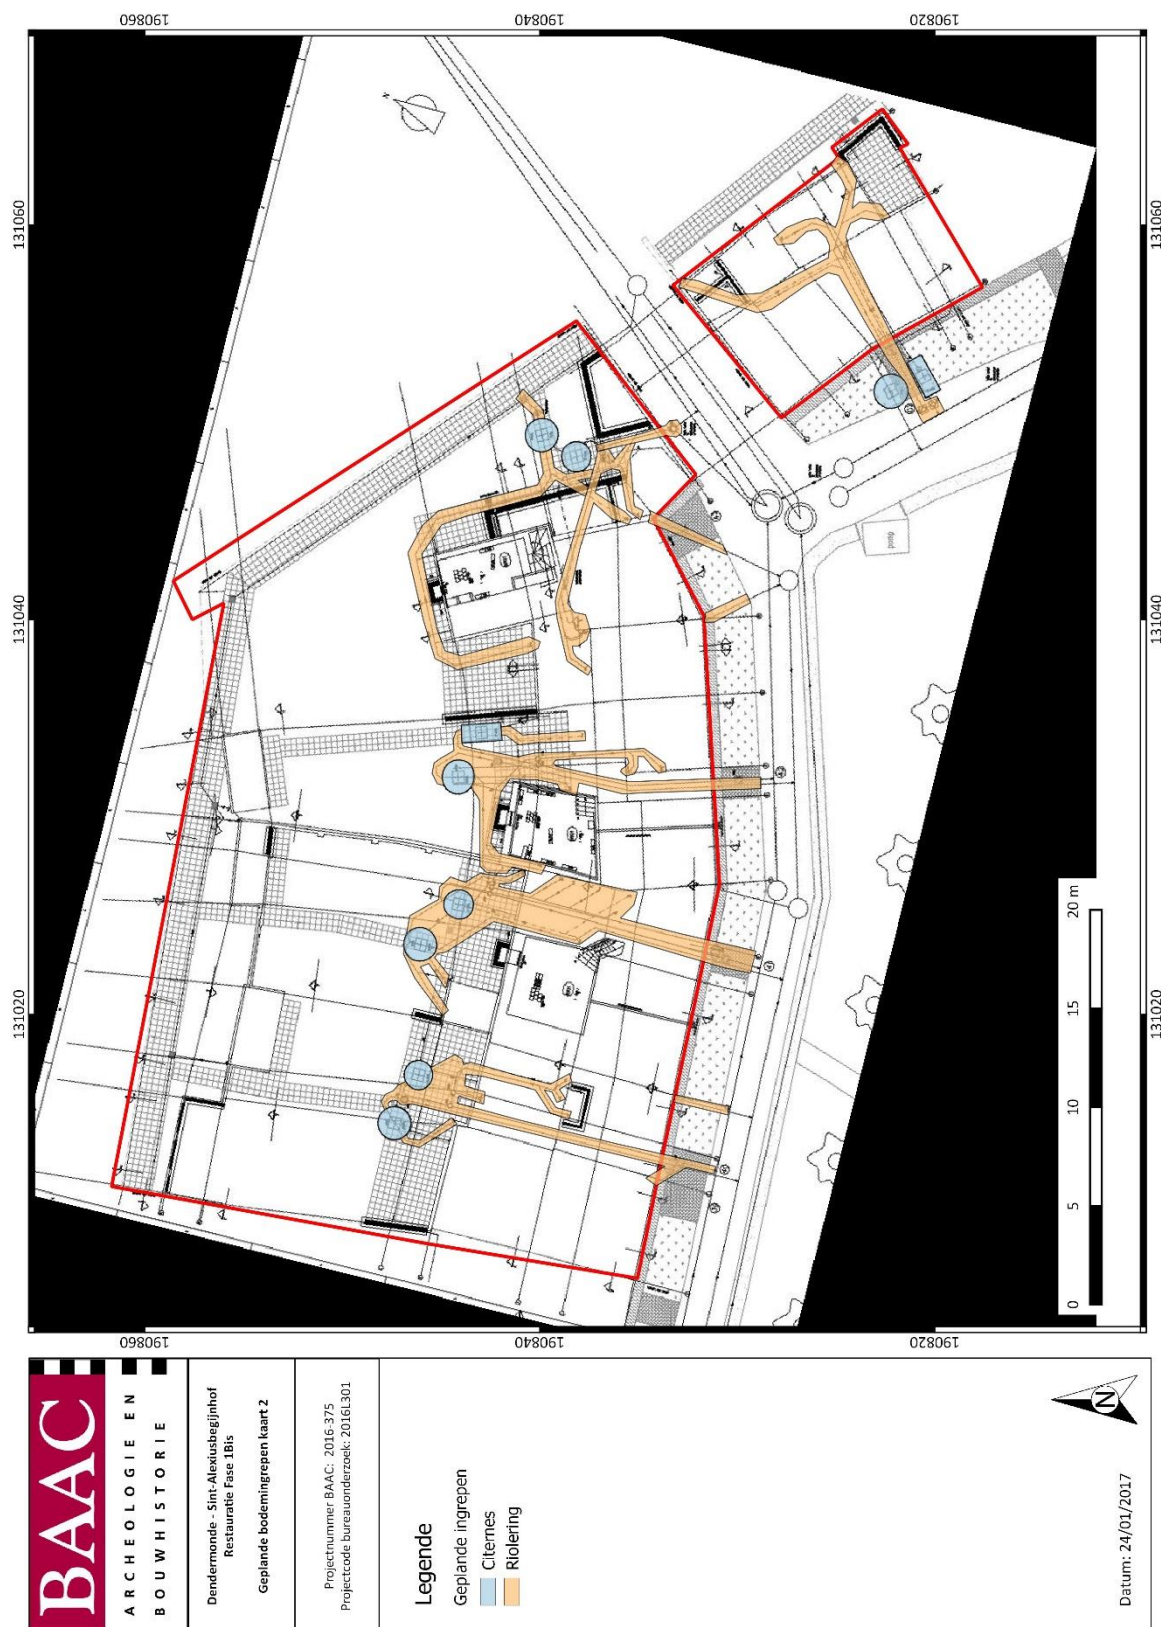
Plan 4: synthese geplande werken kaart 2 (aanleg rioleringen en citernes) (1:1, digitaal, 11/01/2017).

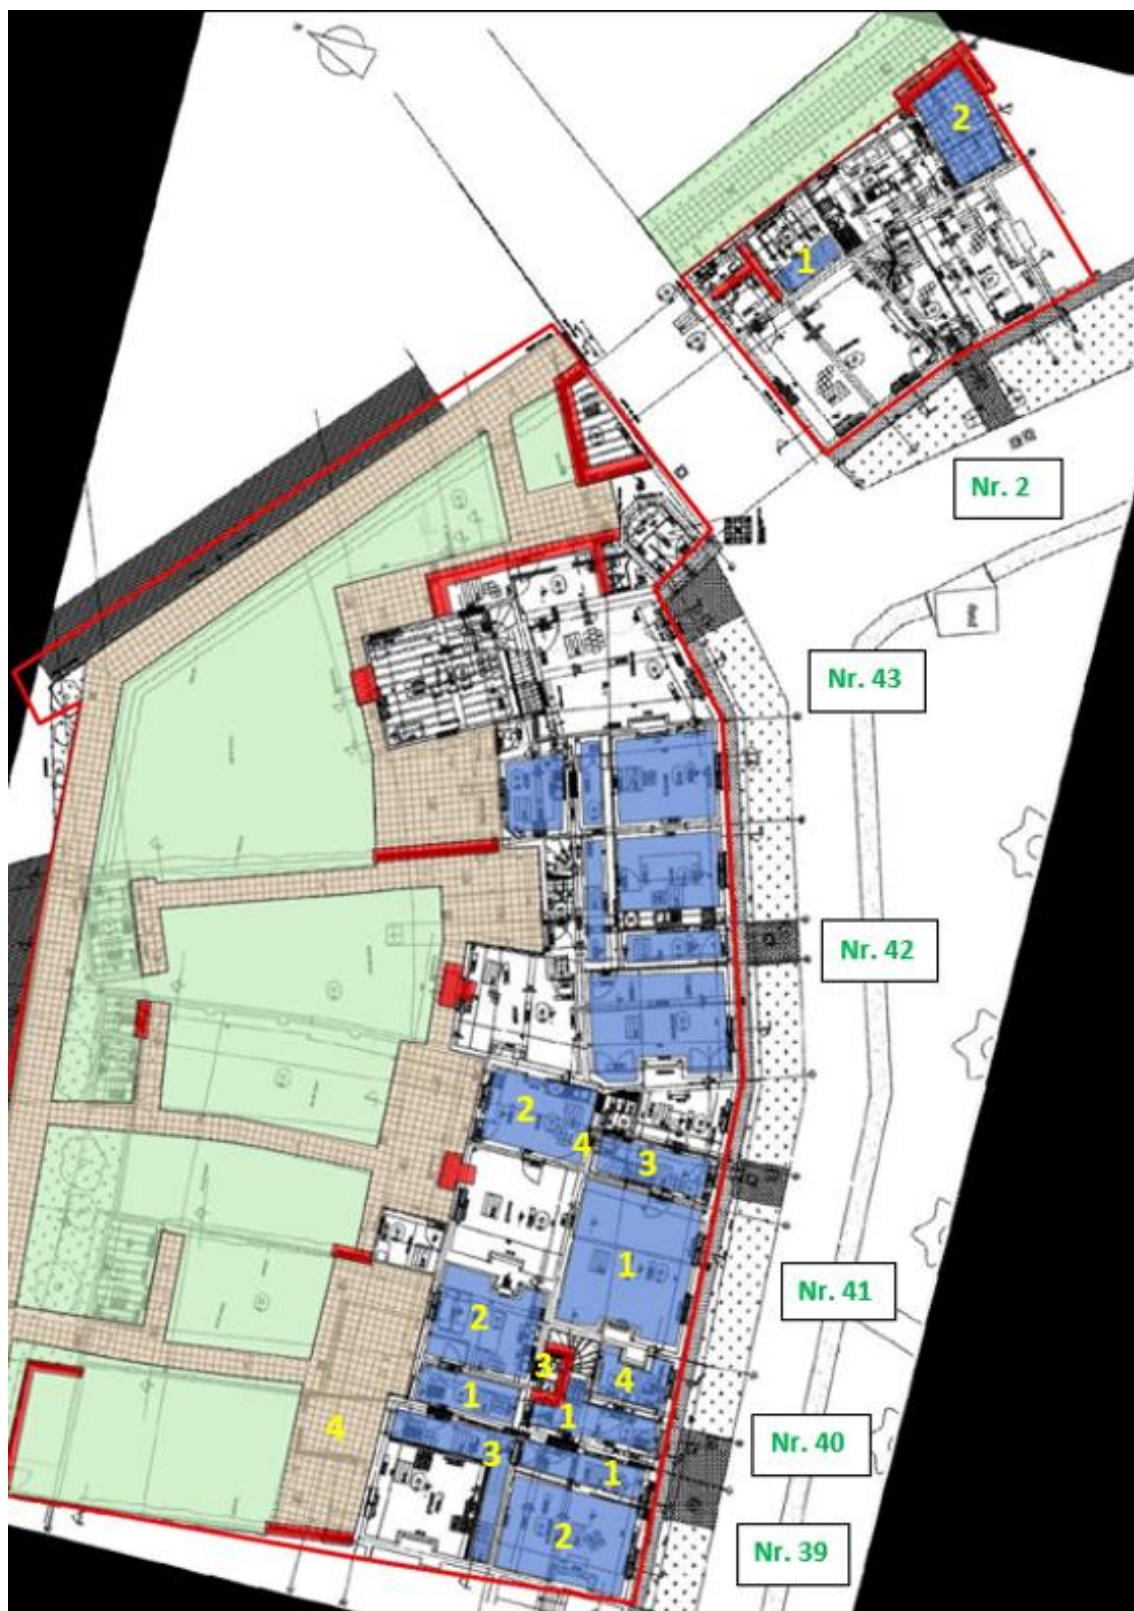
Plan 33: Plangebied met aanduiding van de ingrepen. De blauwe kleur geeft aan welke vloerbedekkingen zullen verdwijnen (1:1, digitaal, 24/01/2017)..

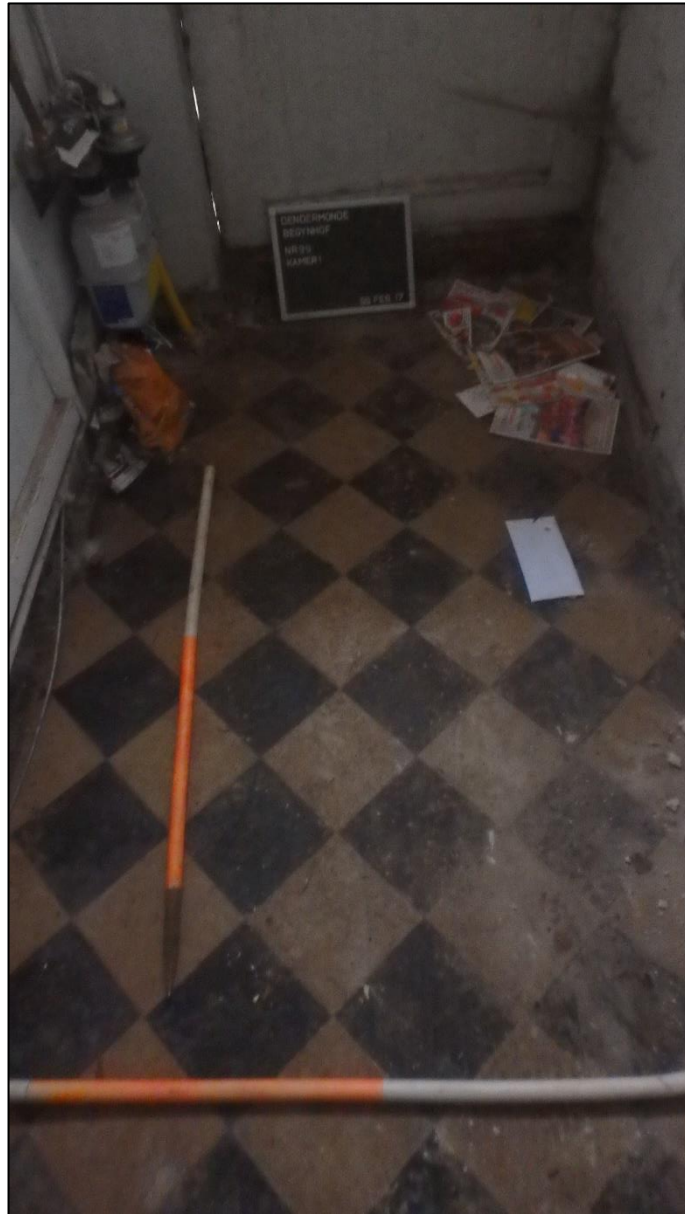
De hal is een goed voorbeeld om bovenstaand argument te staven. In de hal van nummer 39 bevinden zich vierkante cementtegels, gelegd in een schaakbordpatroon van afwisselend zwarte en grijze tegels met een grootte van 20x20x? cm. Opvallend is dat dezelfde type tegel terugkeert in woning nummer 40, eveneens in de hal en doorlopend ook in de keuken. Echter liggen deze tegels niet haaks op de straat, in schaakbordpatroon, maar eerder evenwijdig, aldus volgens een dambordpatroon. Hoewel deze twee vloeren slechts door één, later toegevoegde muur van elkaar gescheiden worden, zijn ze niet identiek door hun legpatroon. Volgens dit argument werden ze gelegd na 1900, na de opsplitsing van de woningen. Dat deze tegels uit de 20<sup>e</sup> eeuw stammen, wordt bevestigd door de goede staat van de tegel. Deze tegels zijn enigszins glanzend, gemaakt om eenvoudig te reinigen en geproduceerd volgens industriële technieken.

*Figuur 23: Hal (verstrek 1) in woning nummer 39, Sint-Alexiusbegijnhof, Dendermonde.*

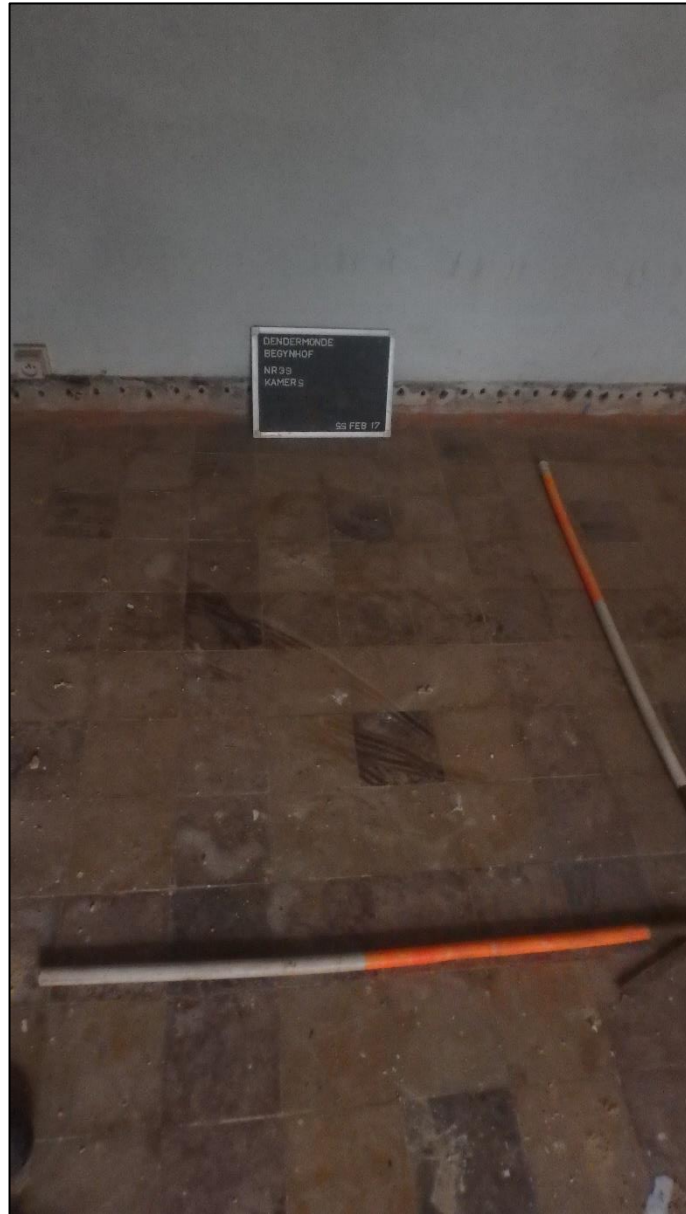
Deze tegelvloer, bestaande uit afwisselend gevlamde donkerrode en donkergele tegels, is gelegen in de voorplaats van de woning, met uitzicht op het begijnhofplein. Het gaat hier opnieuw om cementtegels met afmetingen van 17x17x? cm. Deze tegels zijn met grote zekerheid te dateren in de eerste helft van de 20<sup>e</sup> eeuw. Ze vormen een kenmerkend type tegel dat in deze periode in tal van gebouwen gebruikt werd.

*Figuur 24: Voorplaats (vertrek 2) in woning nummer 39, Sint-Alexiusbegijnhof, Dendermonde.*

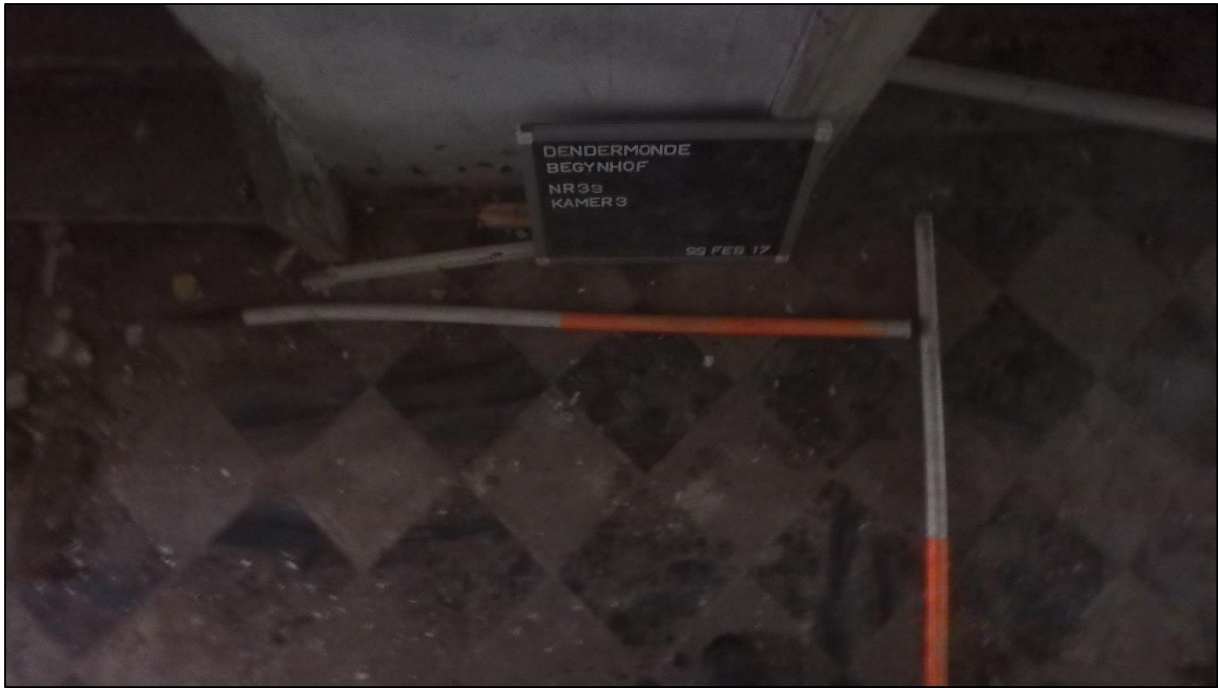
Deze tegelvloer ligt in het verlengde van de hal (vertrek 1). Het zijn hetzelfde type tegels, gelegd in hetzelfde schaakbordpatroon. Deze vloer ligt echter 30 cm lager dan de vloer in de hal. Beiden worden van elkaar gescheiden door een trede, afgeboord met een decoratief tegeltje dat te dateren valt aan het begin van de 20<sup>ste</sup> eeuw. Voor de verdere bespreking over de datering van de tegelvloer wordt naar vertrek 1 verwezen.

*Figuur 25: Gang (vertrek 3) in woning nummer 39, Sint-Alexiusbegijnhof, Dendermonde.*

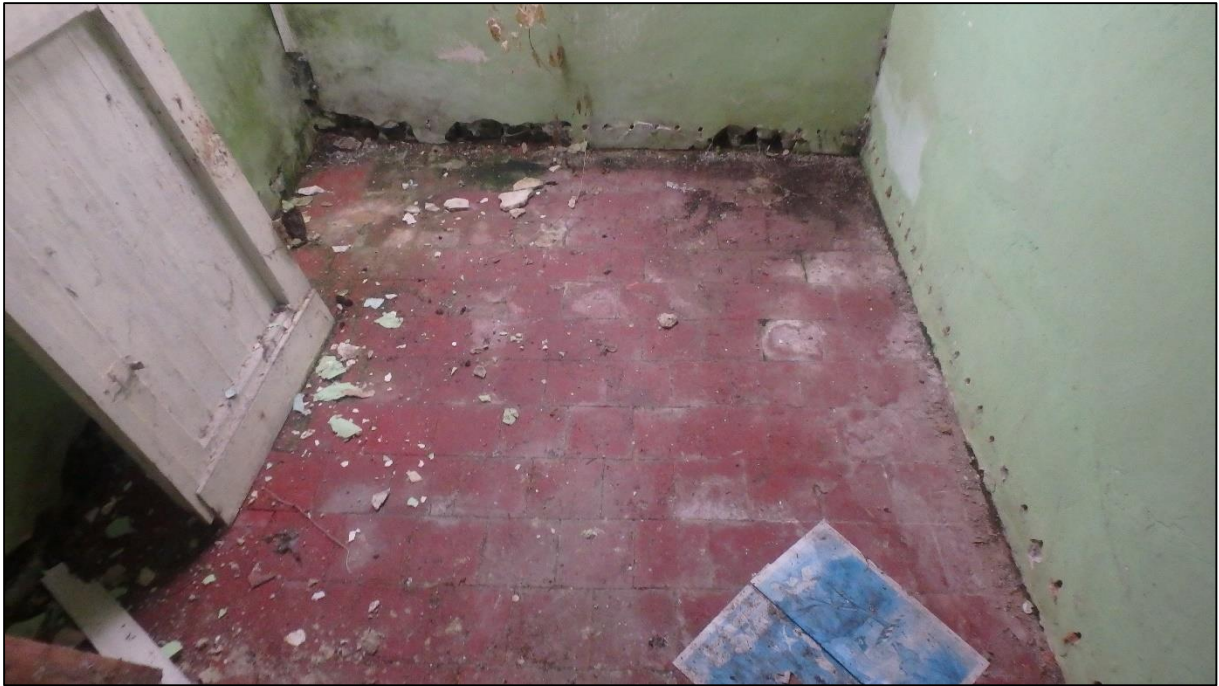
eenvoudige rode plavuizen, die een eerder historisch karakter hebben, dan dat het historisch waardevolle plavuizen betreft.

*Figuur 27: Aanbouw (vertrek 4) in woning nummer 39, Sint-Alexiusbegijnhof, Dendermonde.*

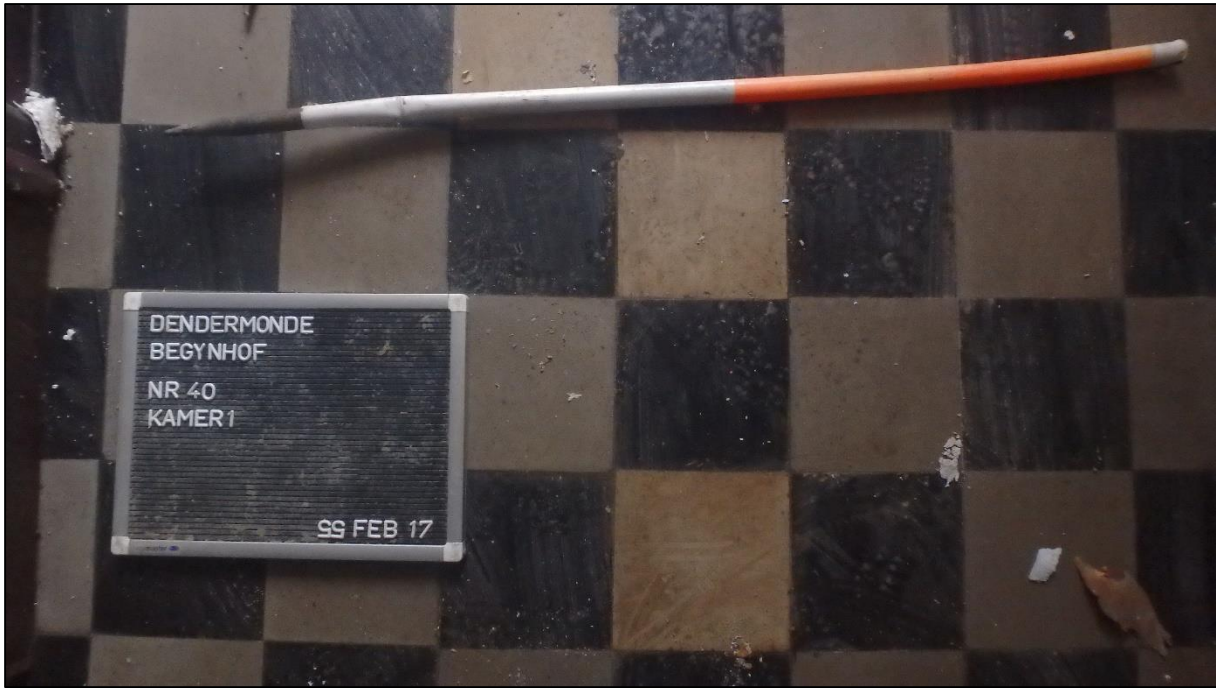
Onderstaande figuur geeft de vloerbedekking weer van de hal en doorlopend de keuken van woning nummer 40. Deze zwarte en grijze tegels, vermoedelijk uit cement, maar met een enigszins glanzend oppervlak zijn identiek aan de tegels gebruikt in de hal en gang van woning nummer 39. Enkel het legpatroon is verschillend. Hier werd geopteerd voor het dambordpatroon. Voor een datering wordt verwezen naar vertrek 1 van woning nummer 39.

Figuur 28: Hal en keuken (vertrek 1) in woning nummer 40, Sint-Alexiusbegijnhof, Dendermonde.

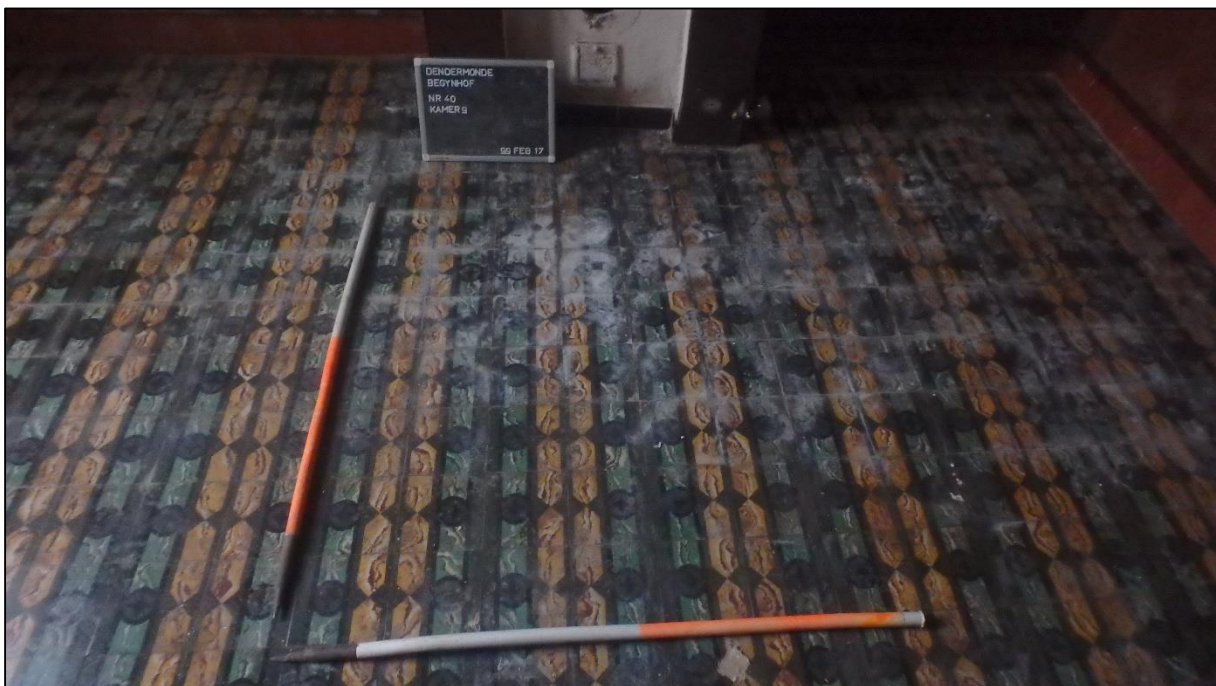
Deze kleurrijke tegelvloer met gemarmerd motief bevindt zich in de achterplaats van woning nummer 40. De tegel schept de illusie rechthoekig te zijn, echter gaat het om vierkante cementtegels van 17x17x? cm. Het detail illustreert hoe met deze tegels werd getracht een polychroom marmereffect te realiseren. Ook deze tegelbedekking moet gesitueerd worden in de jaren dertig van de vorige eeuw en is een weinig zeldzaam voorbeeld van een door de art deco geïnspireerde tegel.

*Figuur 29: Achterplaats (vertrek 2) in woning nummer 40, Sint-Alexiusbegijnhof, Dendermonde.*

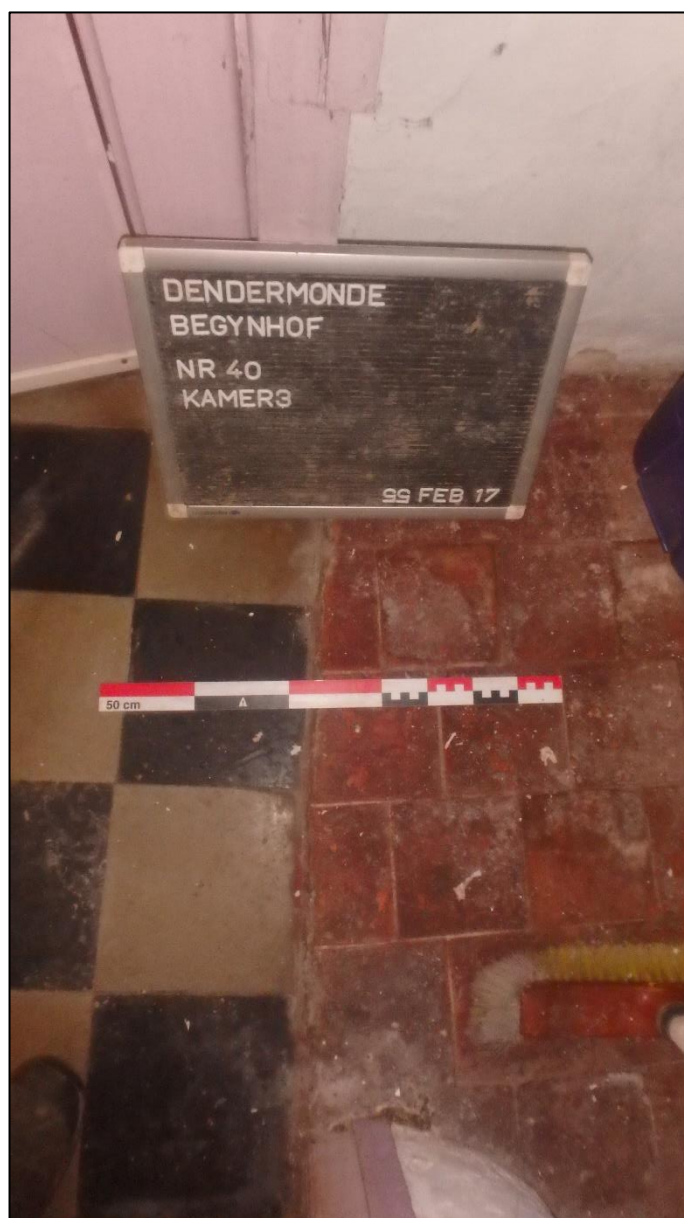
Deze kleine ruimte staat op de plannen niet aangeduid als een te verwijderen vloer, ondanks leek deze bedekking in deze context wel vermeldenswaardig. Deze tegelvloer bevindt zich in de kleine ruimte onder de trap naar de eerste verdieping en ter hoogte van de trap die naar de kelder vertrekt. Het gaat opnieuw om rode plavuizen, doch eerder van een andere aard dan deze in vertrek 4 in woning nummer 39. Het betreft hier rode vierkante tegels van een klein formaat (13x13x? cm), met een voeg uit kalkmortel. De tegels zijn sterk afgesleten naar het midden toe, wat kan wijzen op ouderdomsslijtage. Mogelijk gaat het om een originele tegelvloer die, gezien zijn weinig representatieve ligging in de woning, tot op vandaag bewaard is gebleven.

*Figuur 30: Ruimte onder de trap (vertrek 3) in woning nummer 40, Sint-Alexiusbegijnhof, Dendermonde.*

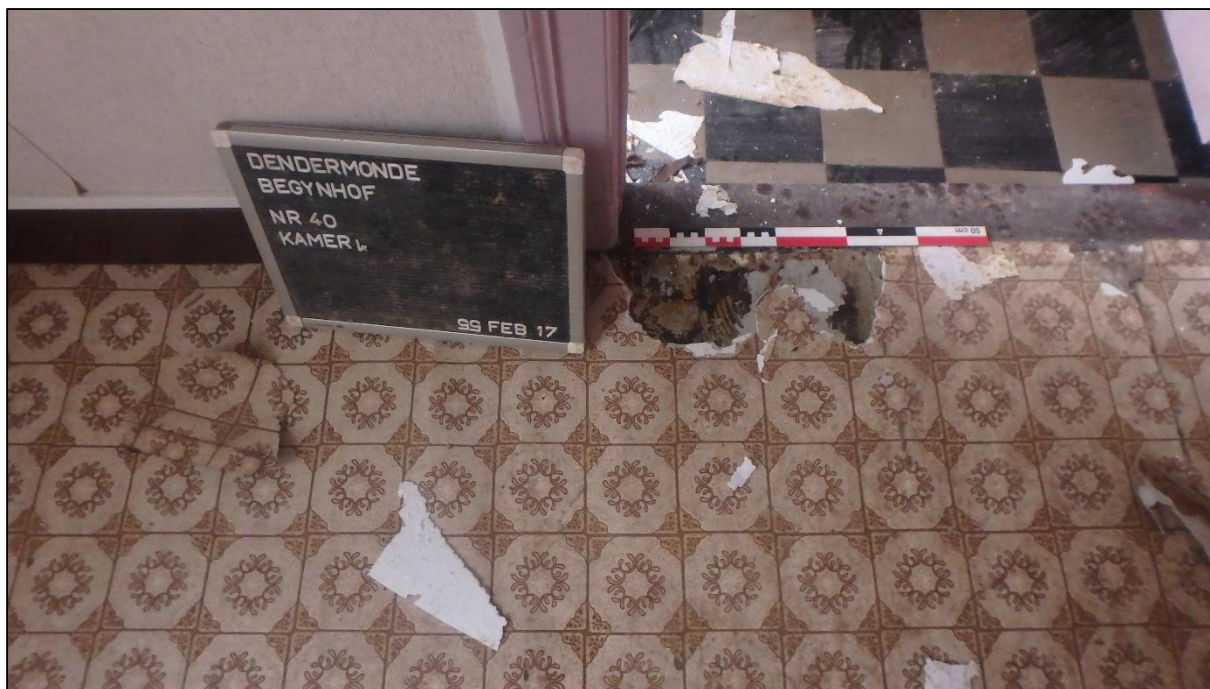
Deze kleine kamer, rechts van de hal, heeft een houten planken vloer, bedekt door een laag linoleum. De linoleum met decoratief patroon valt te dateren in de tweede helft van de 20<sup>e</sup> eeuw. De planken vloer is vermoedelijk van een meer historische aard en kan een stuk eerder in de bouwgeschiedenis van de woning gesitueerd worden. Een nauwkeurige datering is, zonder een diepgaander onderzoek, echter moeilijk. Deze planken vloer bevindt zich in een slechte staat vanwege de impact die latere vloerbedekkingen erop hebben gehad (zoals bijvoorbeeld de linoleum). Dat deze planken vloer verhoogd is, kan een indicatie zijn dat er zich onder deze vloer een eerdere laag bevindt; een vermoedelijk nog oudere vloer. Pas wanneer deze later toegevoegde vloerbedekkingen verwijderd worden, kan hierover meer geweten worden.

Figuur 31: Voorplaats (vertrek 4) in woning nummer 40, Sint-Alexiusbegijnhof, Dendermonde.

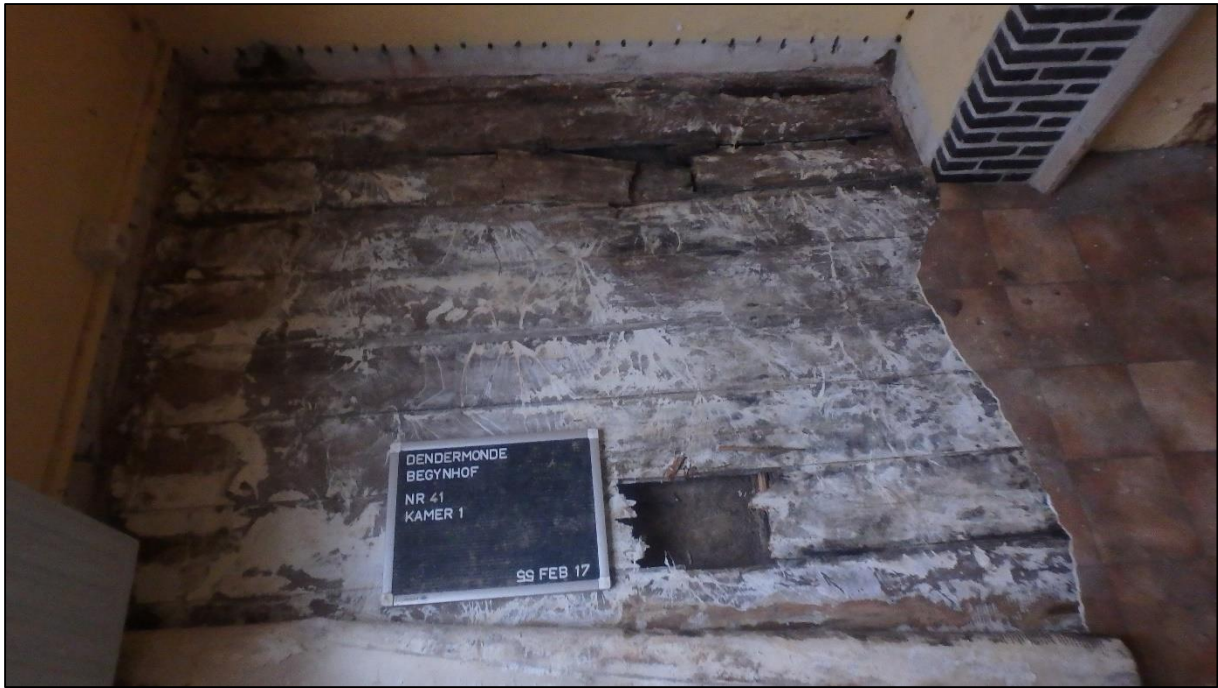
Deze voormalige woonkamer is gelegen aan de voorzijde van de woning nummer 41 met uitzicht op het begijnhofplein en de kerk. Het gaat hier om een houten planken vloer bedekt met linoleum met tegelvloerimitatie. Door een gat in de planken vloer was de onderste vloerbedekking zichtbaar. Hieruit bleek dat het om een betonlaag ging, en dat de planken vloer zo de oudste vloerbedekking was in dit vertrek. Dat er zich een betonlaag onder de planken vloer bevindt, laat toe deze houten vloerbedekking te dateren na 1900, het moment dat beton langzaam algemeen verspreid in gebruik werd genomen. Dat maakt dat deze vloer relatief weinig authenticiteitswaarde heeft. Bovendien bevindt de vloer zich, op meerdere plaatsen, in zeer slechte staat.

*Figuur 32: Voorplaats of woonkamer (vertrek 1) in woning nummer 41, Sint-Alexiusbegijnhof, Dendermonde.*

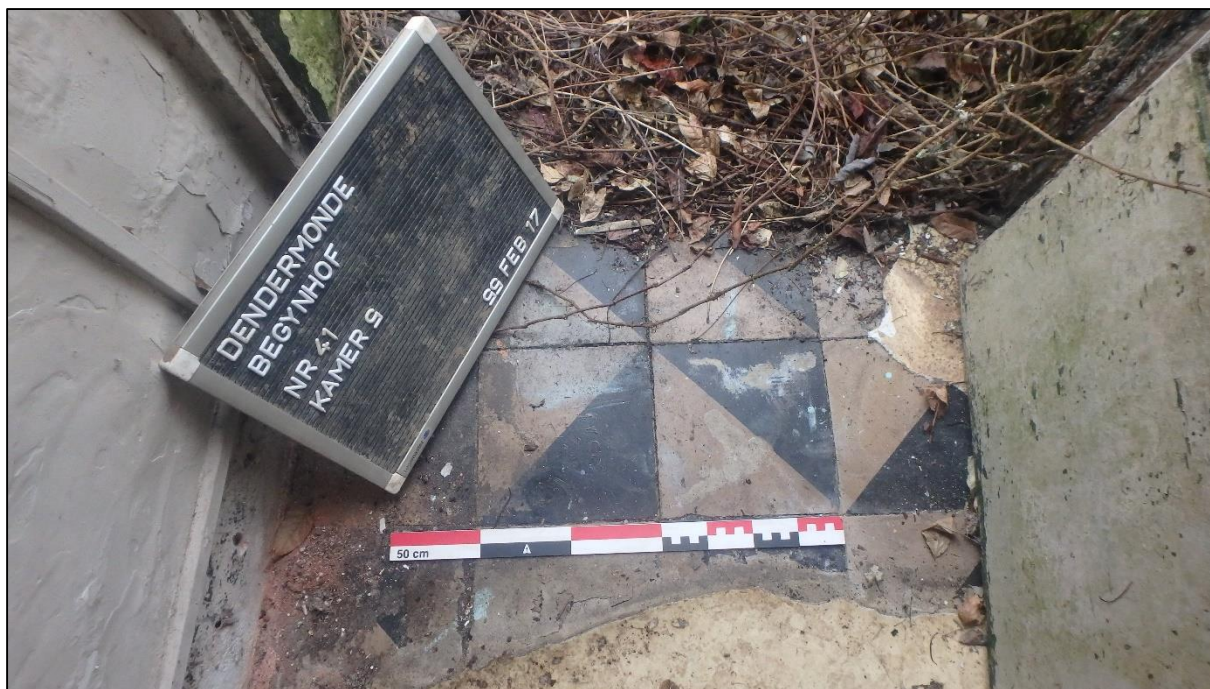
Deze tegelvloer situeert zich ter hoogte van de keuken, met toegang naar de achtertuin. Het betreft hier een 20<sup>e</sup> eeuwse cementtegels, opnieuw bedekt door een laag linoleum. Door de manier waarop de tegel werd opgesplitst in zwarte en grijze kleuren, lijkt het de bedoeling de historische splijttegels te imiteren. De splijttegels zijn vloertegels die aan beide zijden is geglaazuurd en waarin kanaaltjes diagonaal over de tegel lopen, vaak benadrukt door een kleurverschil. Hiermee verschilt deze tegel van de kenmerkende cementtegels waarbij een veelkleurig patroon typerend is.<sup>102</sup> De tegels zijn 20x20x? cm groot en zijn erg afgesleten door het gebruik.

Figuur 33: Keuken (vertrek 2) in woning nummer 41, Sint-Alexiusbegijnhof, Dendermonde.

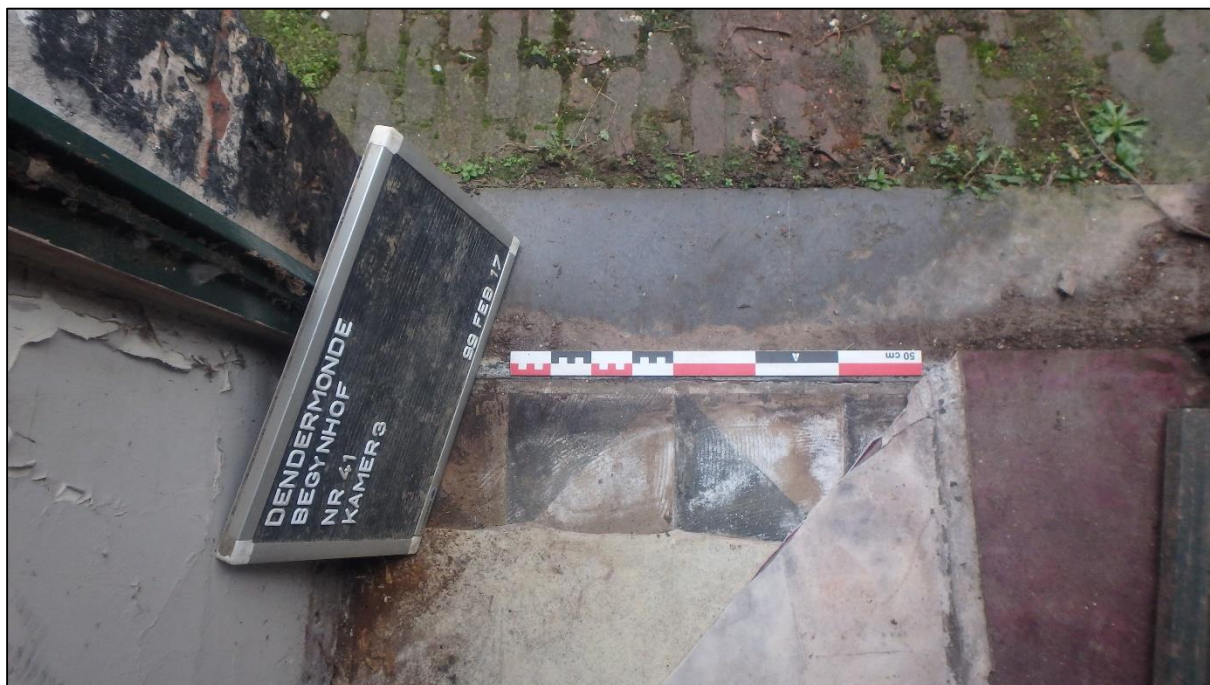
Deze cementtegels is identiek als deze in vertrek 2. Voor verdere bespreking wordt dan ook naar daar verwezen.

Figuur 34: Hal (vertrek 3) in woning nummer 41, Sint-Alexiusbegijnhof, Dendermonde.

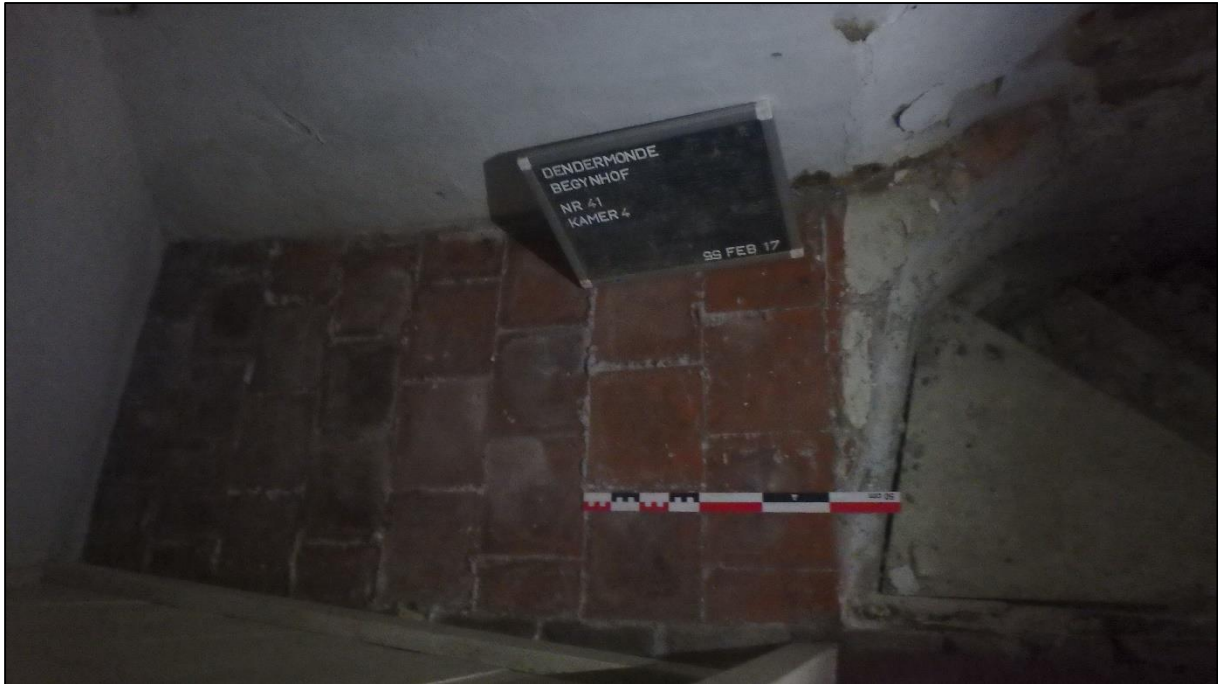
Vermeldenswaardig zijn de rode plavuizen ter hoogte van de bezemkast, waar de trap naar de kelder vertrekt. Het gaat hier om vermoedelijk oudere tegels en vergelijkbaar met deze bewaard in vertrek 3, woning nummer 40. Beide tegelvloeren bevinden zich op een plaats die weinig aan verandering onderhevig was aangezien het hier slechts ging om een doorgangsruijnte, enkel gebruikt door bewoners en niet zichtbaar voor bezoekers en andere passanten. Dit kan de reden zijn waarom deze vloeren tot op vandaag bewaard bleven. Deze plavuizen zijn iets groter dan deze in de naastgelegen woning; ze hebben afmetingen van 20x20x? cm. Zoals reeds aangehaald was de kelder in het verlengde van deze vloer, met tongewelf en van redelijk recente datum, niet toegankelijk vanwege wateroverlast.

*Figuur 35: Ruimte onder de trap (vertrek 4) in woning nummer 41, Sint-Alexiusbegijnhof, Dendermonde.*

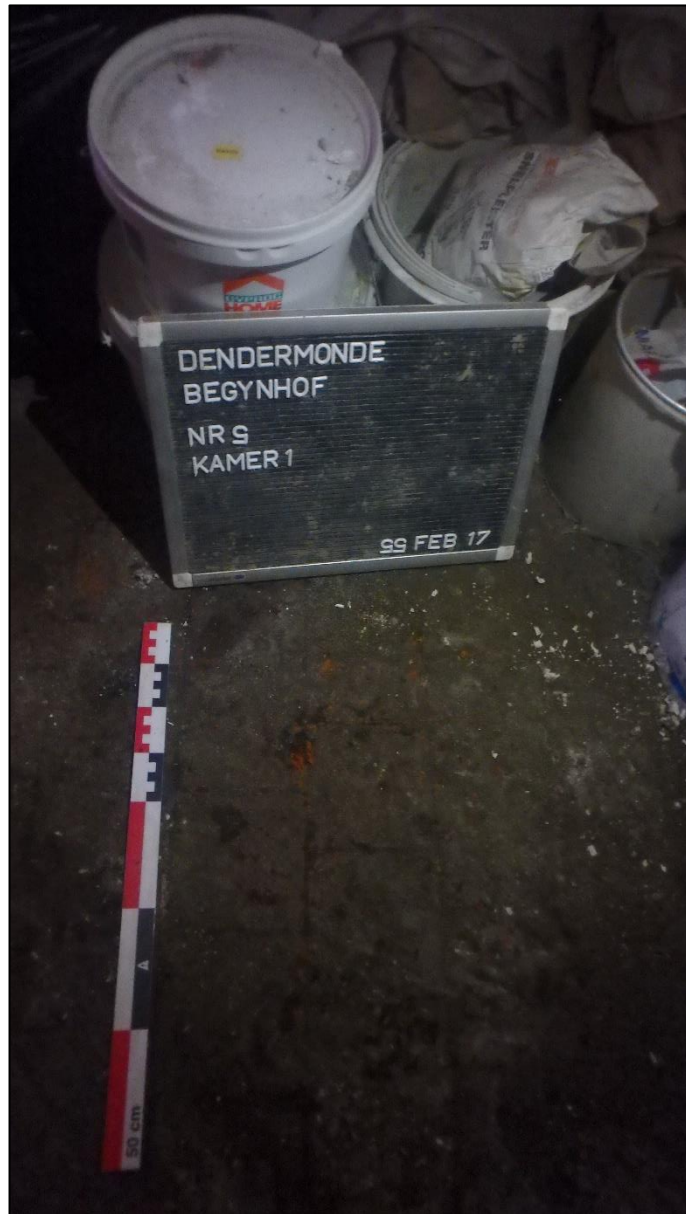
Achter deze zwarte laag vuil schuilt een rode plavuizenvloer met tegels van kleiner formaat dan de overige plavuizen die reeds in dit onderzoek werden aangehaald. Mogelijk zijn ook deze van een oudere datum. Dit is moeilijk te identificeren door de vele vervuiling.

Figuur 36: Vertrek 1 in woning nummer 2, Sint-Alexiusbegijnhof, Dendermonde.

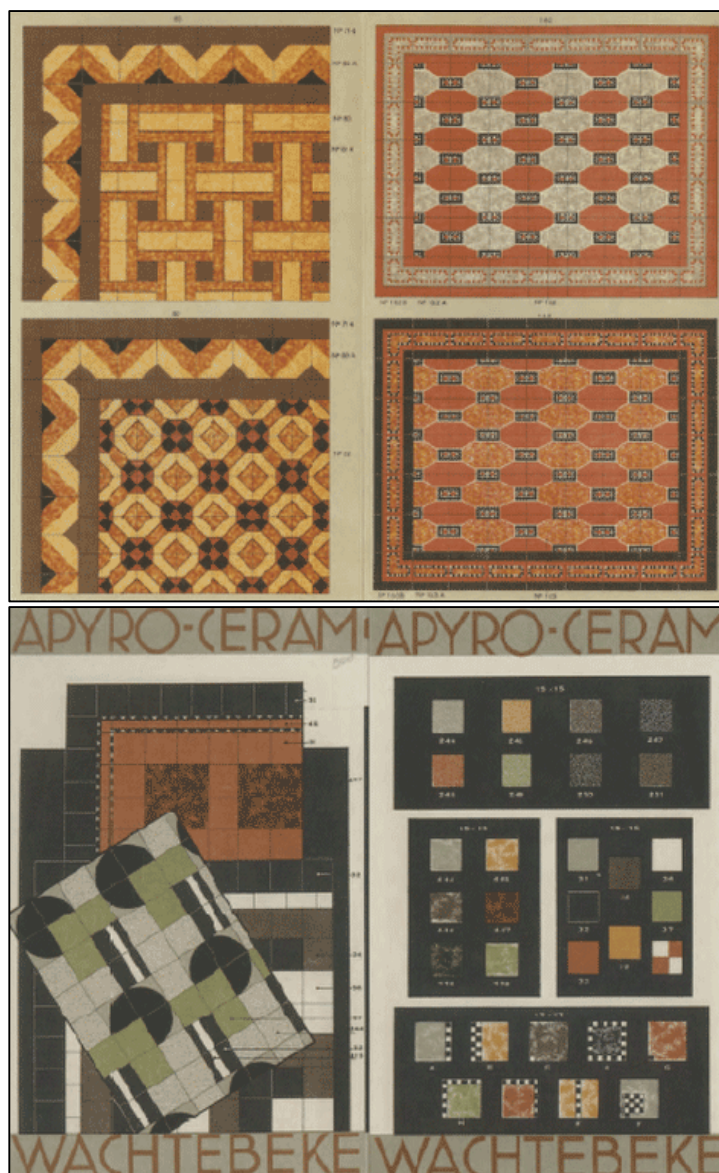
Figuur 37: Voorbeelden van art-decocementtegels met gevlamde motieven uit de naoorlogse periode (jaren 1930).<sup>105</sup>

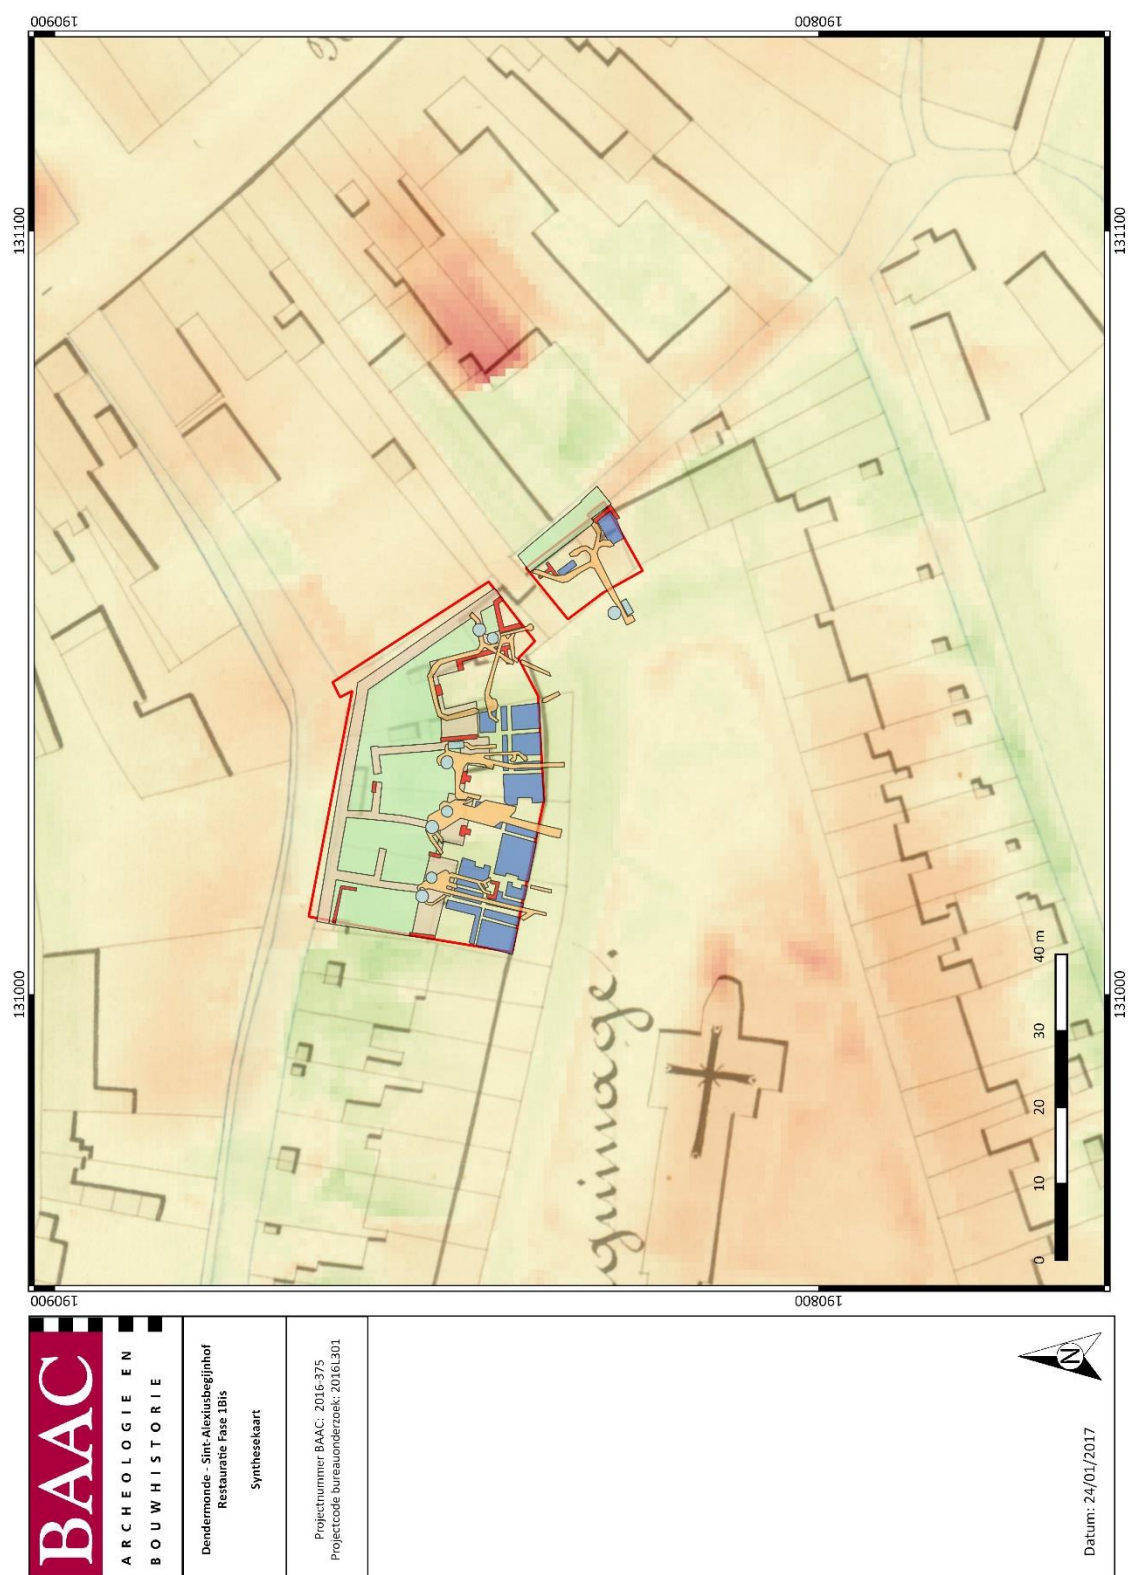
Plan 34: weergave van het onderzoeksterrein op de syntheseskaart van het bureauonderzoek (1:1, digitaal, 24/01/2017).

Op de synthesekaart worden de geplande ingrepen afgebeeld op de meest accurate cartografische bron, de Atlas der Buurtwegen (midden 19<sup>e</sup> eeuw) en het DHM van de omgeving.
