# Archeologienota met uitgesteld onderzoek

## Hasselt – Luchtvaartstraat (site LRM)

Programma van maatregelen

2017C389

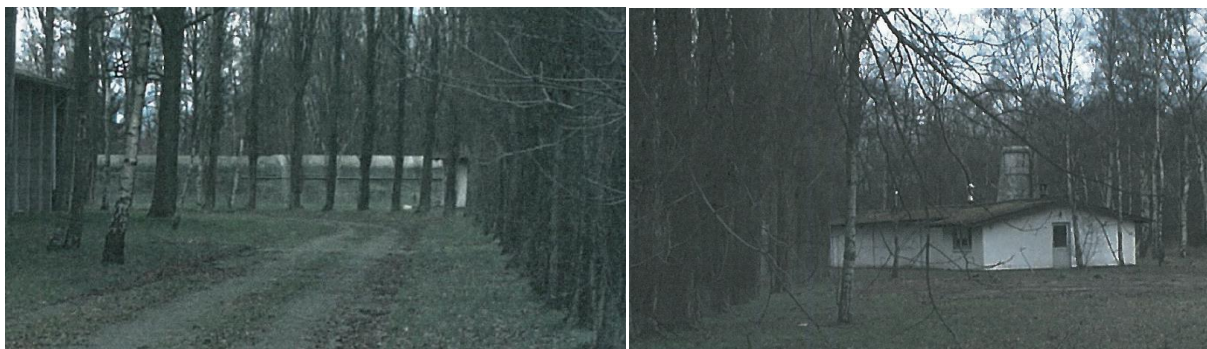
Het meest noordelijke gebouw was een oefenbrandgalerij, het noordzuid georiënteerde gebouw was een opslagruimte van de vzw IREA (Instituut voor Mijnhygiëne Centrum voor Reddingswezen ).

Fig.7 Foto's van de afgebroken opslagruimte (links) en de oefenbrandgalerij (rechts, achter de bomerij)

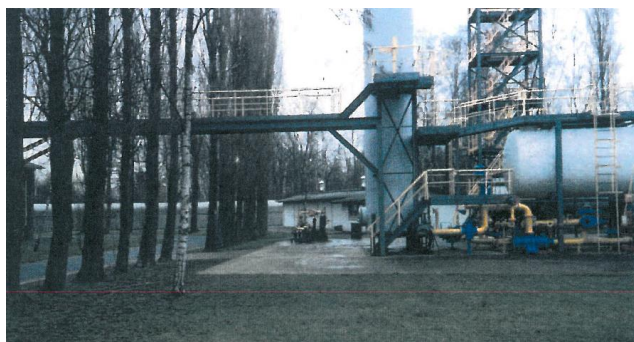
Aan de opslagruimte, ten zuiden ervan en met een brug verbonden met de hoofdgebouw van het IREA werd ooit nog een industrieel complex nagebouwd in de vorm van een chemische fabriek/raffinaderij. Hiervan zijn geen plannen bewaard enkel een gedeelte ervan is zichtbaar op een oude foto ons ter beschikking gesteld oor LRM LEASE.

Fig.8: de nagebouwde installaties met op de achtergrond de opslagruimte/begring en de brandgalerij

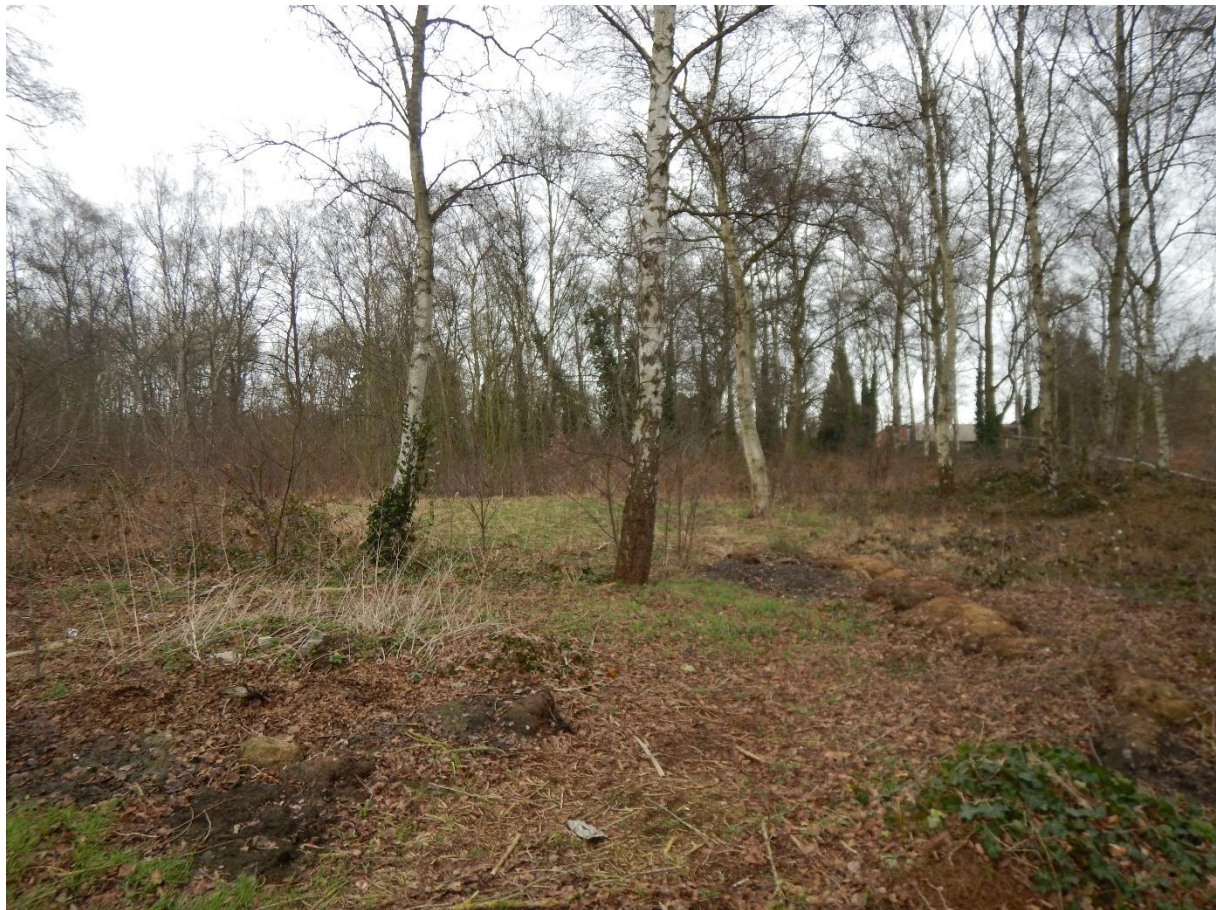
Het terrein werd vanaf de 19<sup>de</sup> eeuw gedeeltelijk bebost met naaldbomen. Later werd het deels ingenomen als oefenterrein door de vzw IREA die er enkele constructies oprichtte zoals een brandgalerij, een opslagruimte en een installatie met tanks en stellingen. Al die constructies werden einde jaren 1990/2000 afgebroken en geruimd tot in de funderingen. Daarna bleef deze zone, heel het projectgebied, braak liggen waardoor kleine bomen – hoge aan de Luchtvaartstraat – en struikgewas hun gang konden gaan.

Fig. 10: Het terrein zoals het er heden ten dage bij ligt.

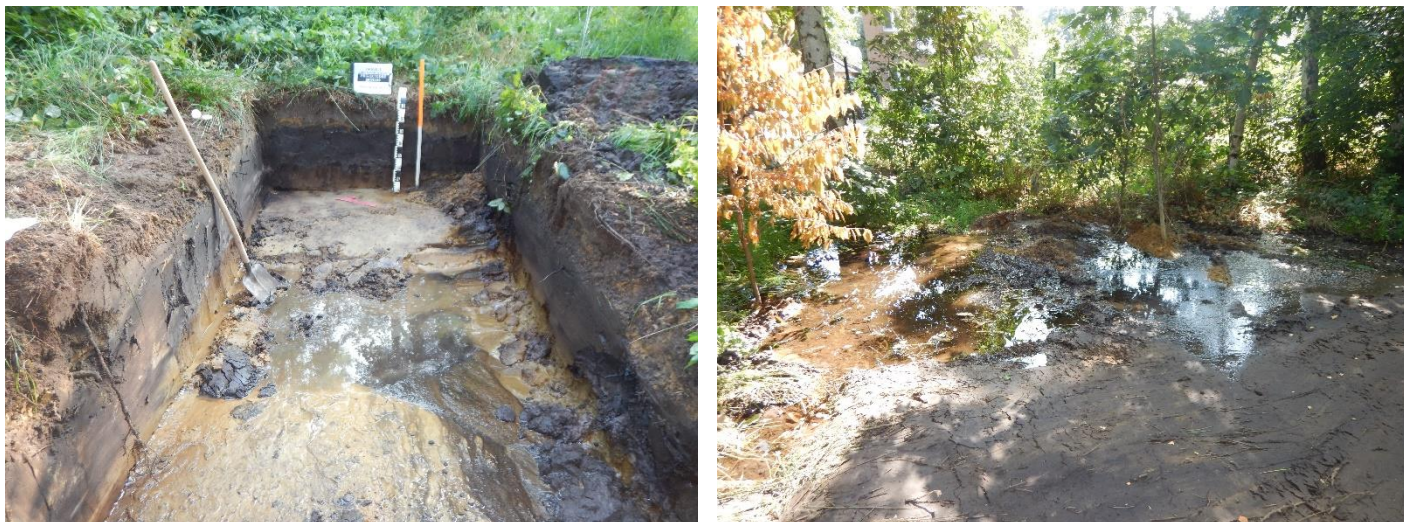
Profielkolom 2 is vooral vochtig tot nat terwijl in profielkolom 4 eerder droog was. Bij het graven van profielkolom 2 kwam het water spontaan uit de grond geborrelt en vrij snel liep de profielput onder water. Deze zone van het projectgebied is blijkbaar een klein kwelgebied want bij het doorlopen van het achter – oostelijk – liggend terreindeel van het projectgebied bleek overal spontaan onder de druk van het lopen water uit de grond op te borrelen.

Fig. 12: het water in profielkolom 2 en het oppervlak 1 dag na het graven van de profielput

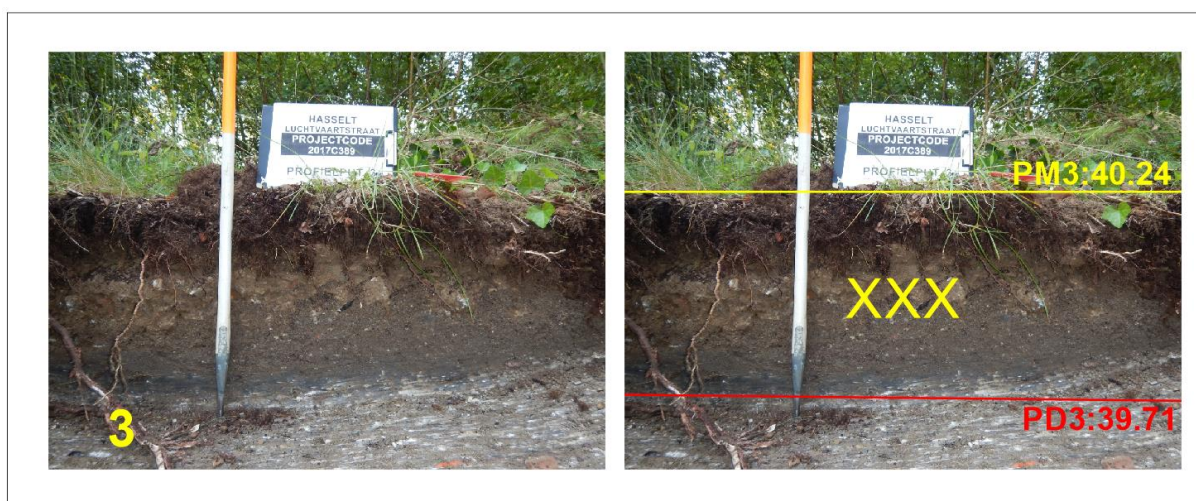
Profielput 3 werd aangelegd op de plaats waar voorheen een oefeninstallatie stond voor de brandweerschool. Ondanks de kracht van de graafmachine, een 19-tons kraan op rupsbanden, kon niet dieper gegraven worden dan ca. 50 cm in de bodem. De grond was “steenhard” en sterk vermengd met allerlei vormen en soorten van bouwpuin.

Fig. 14: Profielkolom 3 ter hoogte van de oude oefeninstallatie.

Het profiel in profielput 3 wijst overduidelijk op een grondige verstoring, net zoals de opgebrachte gele gemengde gronden op de donkergrijze tot zwarte houtrestenlaag.
