# Dranouterstraat (Heuvelland, West-Vlaanderen)

**Projectcode: 2017I59**

ARCHEOLOGIENOTA

DEEL 2: VERSLAG VAN RESULTATEN LANDSCHAPPELIJK BOORONDERZOEK

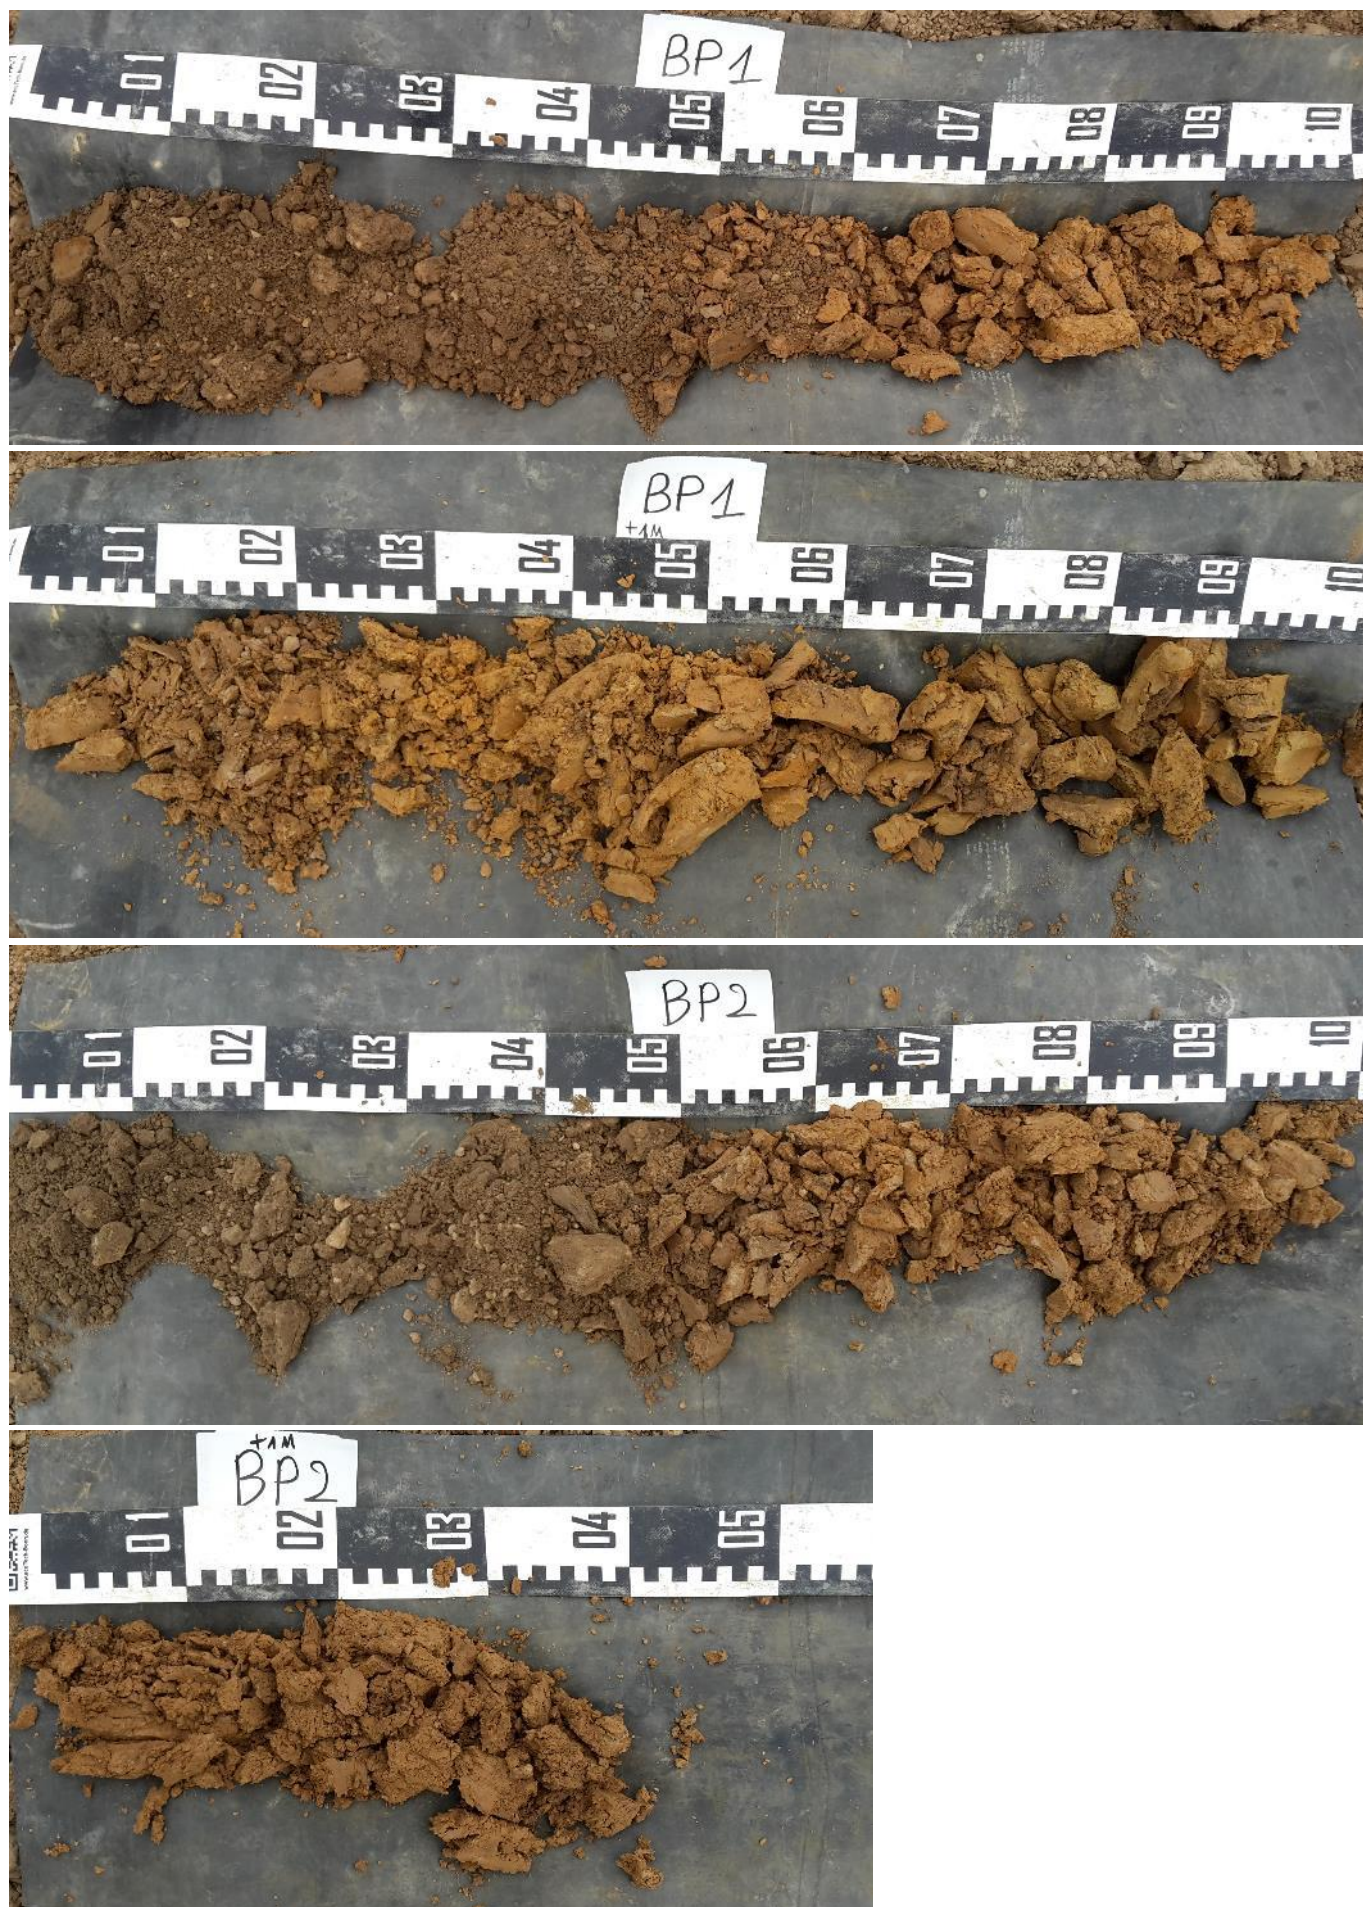
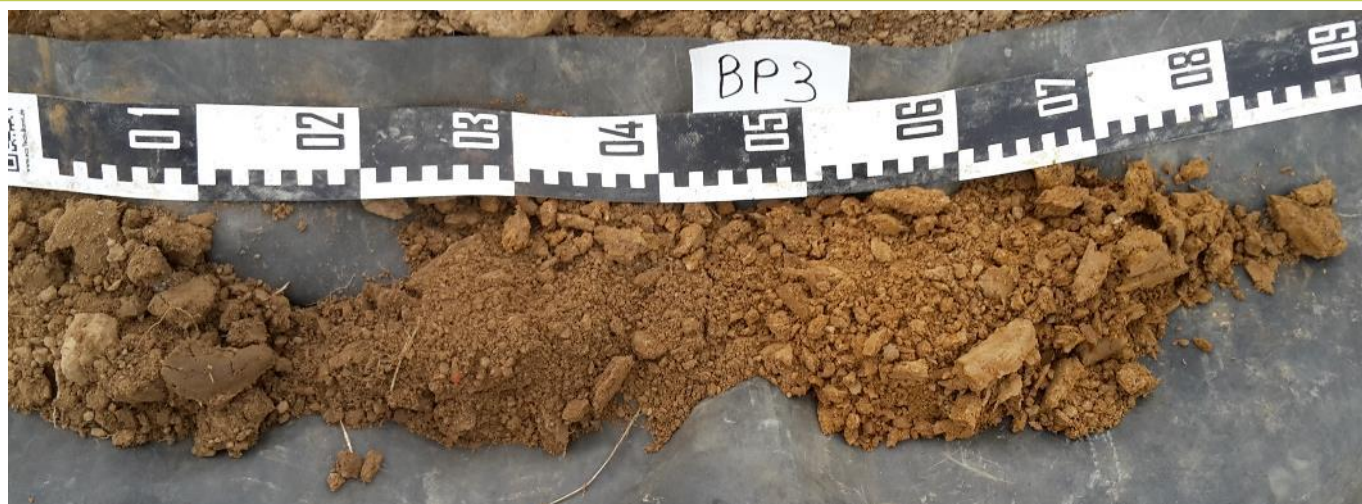
**Figuur 10: Foto's boorstaten BP1, BP2 en BP3, van links naar rechts.**

De maaiveldhoogte bedraagt 75,11 m TAW. Tussen 0 en 35 cm-mv is bruine leem aanwezig. Deze laag is recent geploegd voor het uitvoeren van de veldkartering en is duidelijk te zien aan de zeer losse doch geklonterde structuur. Er zijn geen tot weinig plantwortels aanwezig waardoor verondersteld kan worden dat er geen begroeiing aanwezig was voor het ploegen van het terrein. In de horizont komen ook enkele stukjes baksteen voor. Tussen 35 en 45 cm-mv komt dezelfde leem voor maar deze is compacter doordat deze niet geploegd is. De kleur is hier bruingrijs en is duidelijk bleker dan bovenliggende horizont. Er is mogelijks minder OM aanwezig door eluvatie. Deze horizont is mogelijks een dunne eluvatiehorizont of een overgangshorizont. Tussen 45 en 130 cm-mv komt grijs-bruinoranje leem voor. De matrixkleur is grijs maar door roestverschijnselen is het grootste deel van de horizont bruin-oranje. Deze horizont bevat weinig houtskool. Door het hoger vochtgehalte dan bovenliggende horizonten is deze kneedbaar. Tussen 130 en 170 cm-mv komt een geel-bruin leem met ijzerzandsteen voor. De horizont vertoont gleyverschijnselen en weinig houtskool. De ijzerzandsteen is mogelijks een restant van menging met oud Tertiair. Tussen 170 en 200 cm-mv komt een beige-gele siltige klei voor met roestverschijnselen. Deze bevat een dun niveau waarin een duidelijke gelaagdheid te zien is met zand en roestbanden. Er is een hint van groene kleur aanwezig en wijst mogelijks om menging met het Tertiair.

De maaiveldhoogte bedraagt 73,77 m TAW. Tussen 0 en 35 cm-mv komt de omgeploegde bruine leem voor zoals beschreven in BP1. Tussen 35 en 50 cm-mv komt een bruine leem voor met dezelfde structuur als bovengelegen horizont met weinig roestverschijnselen. Deze horizont is compacter doordat deze niet omgeploegd is. Er is een gele tint aanwezig binnen deze horizont. Tussen 50 en 135 cm-mv komt een grijs-bruinoranje leem voor met gleyverschijnselen en weinig houtskool. De bruin-oranje kleur is te wijten aan de gleyverschijnselen. De eerste 10 cm van deze horizont hinten mogelijks naar eluvatie, doch is het verschil niet significant. Doorheen de horizont komen stukjes ijzerzandsteen voor met op 135 cm-mv een groot stuk ijzerzandsteen. Het was niet mogelijk dieper te boren.

De maaiveldhoogte bedraagt 70,78 m TAW. Tussen 0 en 35 cm-mv komt dezelfde ploeglaag voor cf. BP1 en BP2. Tussen 35 en 45 cm-mv komt een bruingrijze leem voor met dezelfde structuur. De kleur wijst mogelijks op een overgangshorizont of een eluvatie horizont. Tussen 45 en 90 cm-mv komt een grijs-bruinoranje leem voor met gleyverschijnselen. Binnen deze horizont vanaf 60 cm-mv komen baksteenresten voor. Door de grootte van deze baksteenresten is de boring gestaakt op 90 cm-mv gezien het niet mogelijk was dieper te boren. Mogelijks is op 90 cm-mv ook ijzerzandsteenstukken aanwezig maar dit kon niet worden geverifieerd.

BP2 en BP3 vertonen deels gelijkenissen met het beschreven bodemtype, doch wijken hiervan af. Ook hier is een E horizont aangetroffen doch heel zwak. Echter is er ook hier geen aanwijzing aangetroffen voor de aanwezigheid van een Bt horizont. Ook hier is de plasticiteit eerder te wijten aan het hoger vochtgehalte dan aan een verhoogd kleigehalte. Tevens is de illuvatie niet te herkennen door de roestverschijnselen.

Aanwijzingen voor de erosiegraad van het terrein zijn schaars. Wel wijst de afwezigheid van een ontwikkelde bodem met duidelijke B horizont in de richting van erosie. Door erosie zal er afspoeling gebeuren van de bovenste laag waardoor weinig tot geen bodemvorming zal optreden. Op de akkers is duidelijk dat meer moedermateriaal naar de oppervlakte is gebracht door het ploegen aan de top van de heuvel dan aan de onderkant. Ook dit wijst op een dunnere A horizont aan de top dan aan de basis wat opnieuw in de richting van erosie wijst.
