# Archeologienota

## Verslag van resultaten

## Proefputtenonderzoek

# GENT SINT-BAAFSKATHEDRAAL

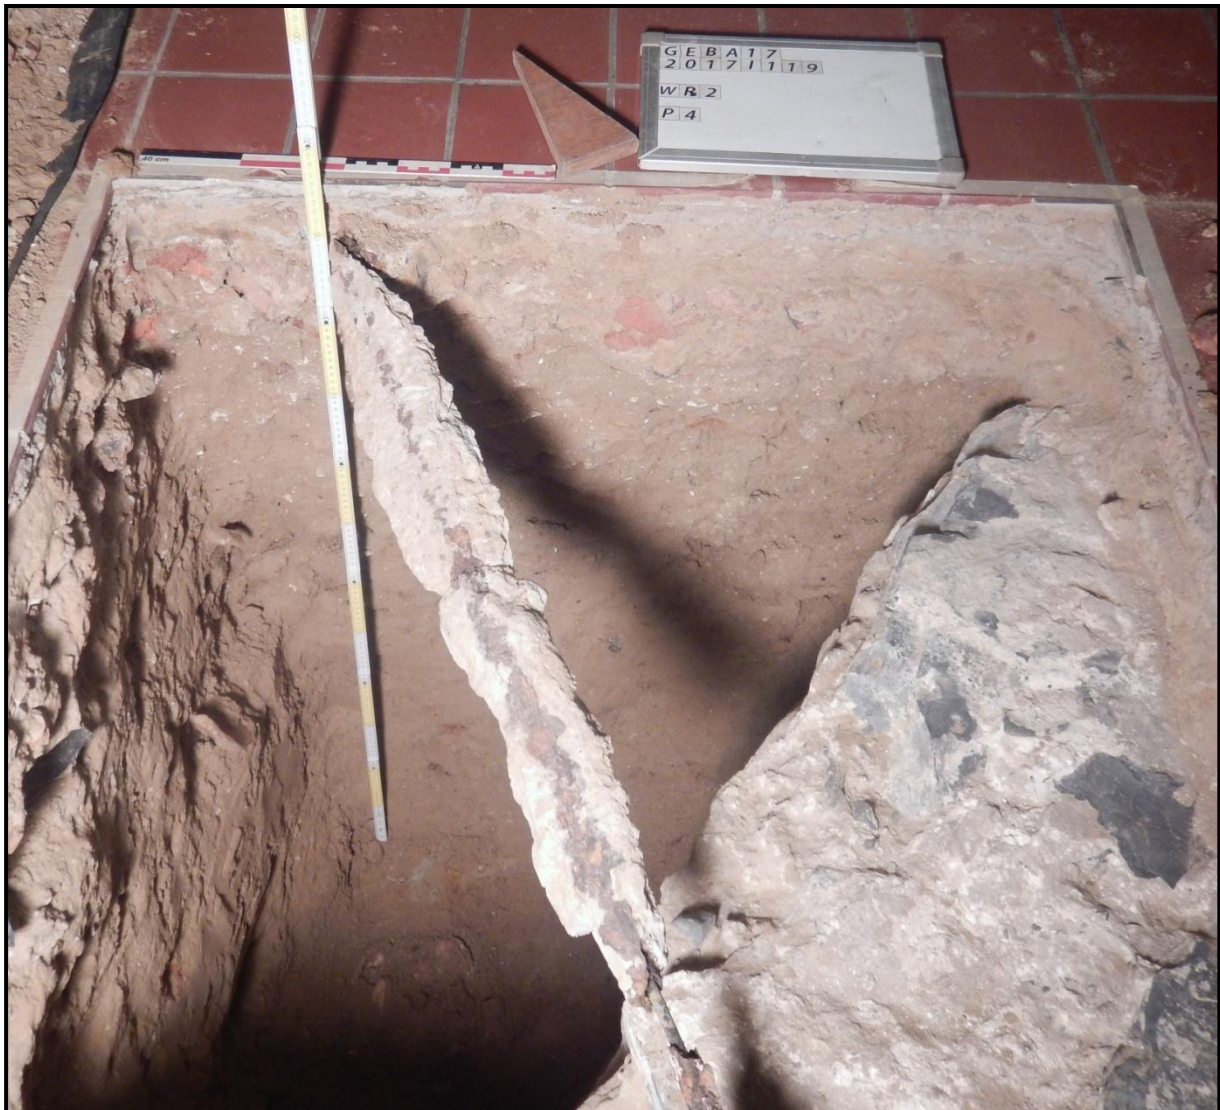
In werkput 2 bevonden zich onder de harde cementlaag uit de jaren 1960 enkele lichtbruine tot gele zandige lagen waarin redelijk wat los menselijk bot, metalen kistbeslag, (kist)nagels, kleine restjes van houten grafkisten en tegelfragmenten gevonden werd. Er werd tot op 1,2m onder de huidige vloer gegraven. Onderaan kwamen nog twee schedels aan het licht die ook niet meer in verband zaten.

Figuur 5: Foto van profiel 4: noordprofiel in WP2.

Figuur 6: Tekening van profiel 4: noordprofiel in WP2.

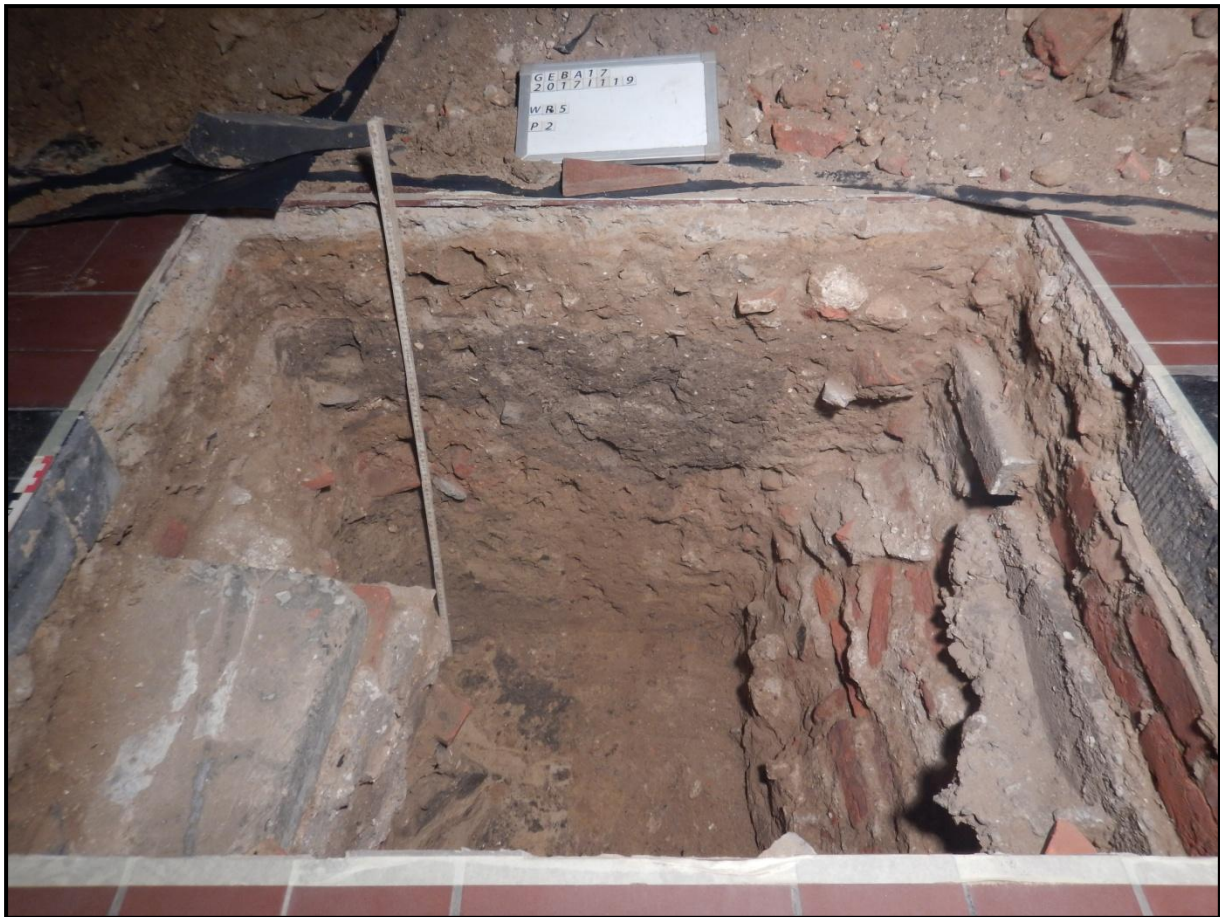
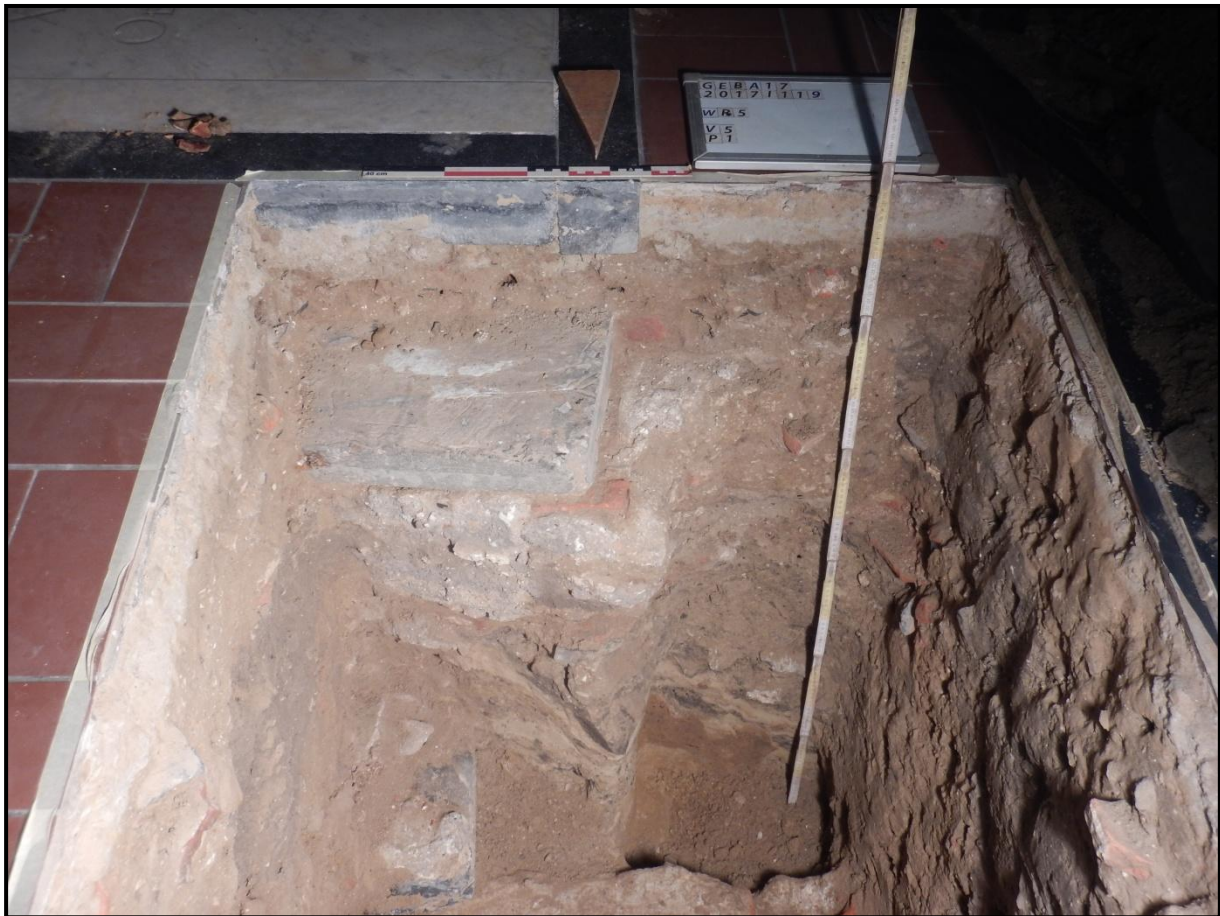
In werkput 5 werd op een diepte van 1,2m mogelijk een klein stukje moederbodem bereikt. Deze bestond uit zeer hard compact bruingeel zand. Net boven deze laag was een bleke zandige laag te zien met daarin fijne donkergrijze laagjes die in westelijke richting aflopen. Wellicht gaat het om afgegleden zand na de uitgraving van een kuil. De lagen erboven betroffen hoofdzakelijk bruine zandlagen gevuld met kalkmortel-, tegel- en baksteenbrokken. Deze kunnen gelinkt worden met de uitgravingen voor de aanleg van de nabijgelegen eind 17<sup>de</sup> eeuwse grafkelders van Frans van Hoorenbeke en Albrecht Van Horne, respectievelijk de 10<sup>de</sup> en de 12<sup>de</sup> bisschop van Gent. De bovenste 20 tot 25cm was bij de aanleg van een nieuwe vloer in de jaren 1960 reeds verstoord. Het lijkt erop dat men toen ook nieuwe betonnen dekstenen heeft gelegd op de open gekomen ruimtes van de grafkelders. De originele grafstenen werden nadien verwerkt in de nieuwe vloer.

Figuur 7: Foto van profiel 2: westprofiel in WP5.

Figuur 8: Foto van profiel 1: zuidprofiel in WP5.

Figuur 9: Tekening van profiel 1: zuidprofiel in WP5

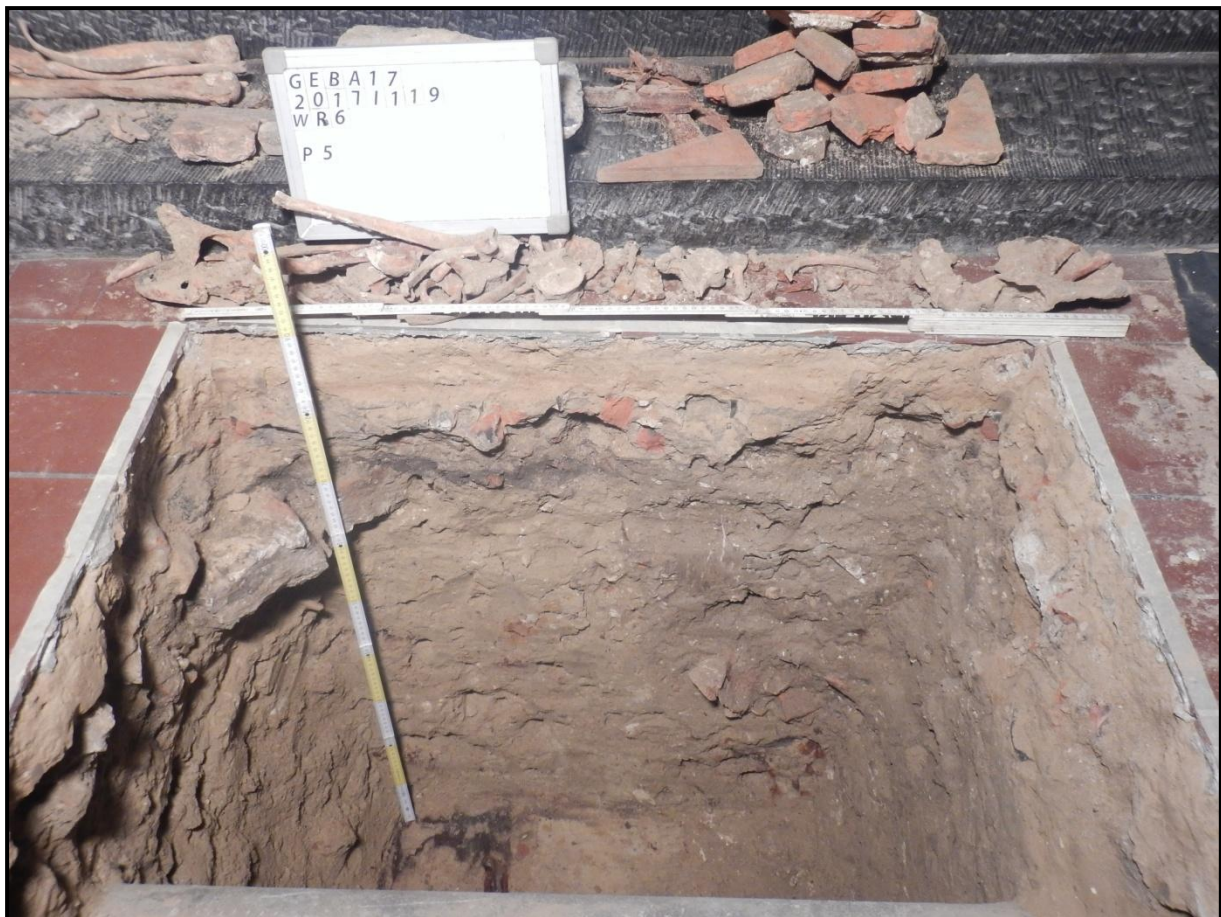
In werkput 6 werd eveneens op de zeer harde cementvloer uit de jaren 1960 gestoten. Na het uitbreken van dit niveau kwam een dunne grijze losse zandlaag tevoorschijn. Samen met de aanwezigheid van twee bakstenen in de noordoosthoek van de put geven ze mogelijk een oud vloerniveau weer. Daaronder is in het midden van het profiel een duidelijke verticale insteek te zien. De noordelijke vulling betond uit zacht bleek zand waarin zich opnieuw redelijk wat los menselijk bot, restjes van metalen kistbeslag met hier en daar ook nog wat kleine stukjes hout. Pas op een diepte van -85cm kwamen in de uiterste noordoosthoek de resten van een intacte begraaving aan het licht. De resten van het vergane hout waren mooi rondom het goed bewaarde bot te zien. Ten zuiden van de verticale insteek is de vulling bruiner en iets puiniger. Daar kwam reeds op een diepte van -40cm een klein intact restant van een kistbegraaving tevoorschijn.

Figuur 10: Foto van profiel 5: oostprofiel in WP6 met onderaan links de resten van een intacte kistbegraaving.

Figuur 11: Tekening van profiel 5: oostprofiel in WP6.

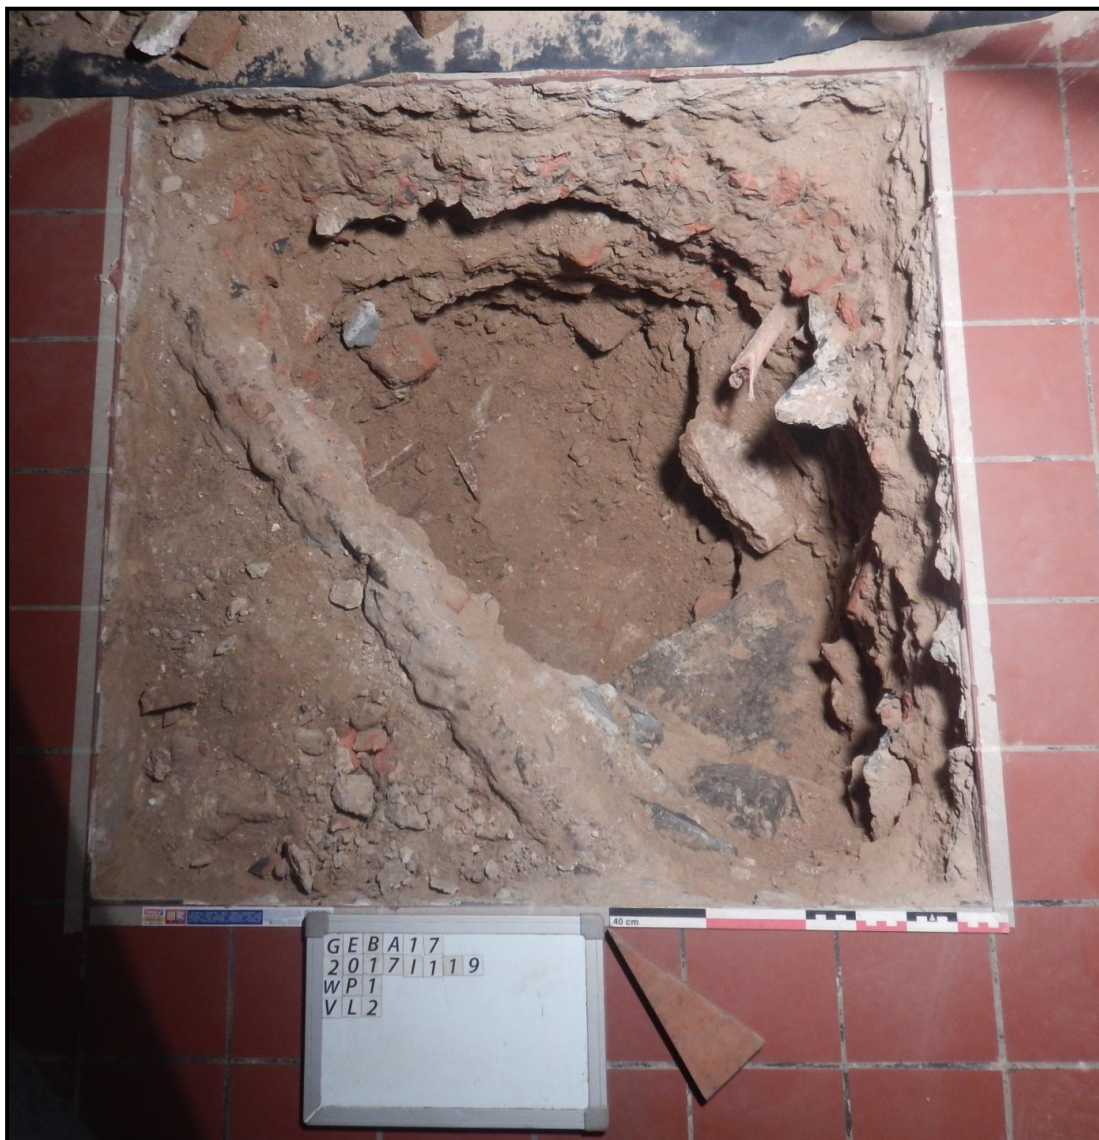
In WP1 gaat het om een oost-west georiënteerde muur (S43) die is opgebouwd uit onregelmatige blokken doornikse kalksteen. Vermoedelijk heeft deze als doel de zuidelijke zuilenrij van de romaanse crypte te ondersteunen.

Figuur 12: Zicht op WP1 met onderaan links de resten van een muurfundering in doornikse kalksteen.

Figuur 13: Tekening van vlak 2 in WP1.

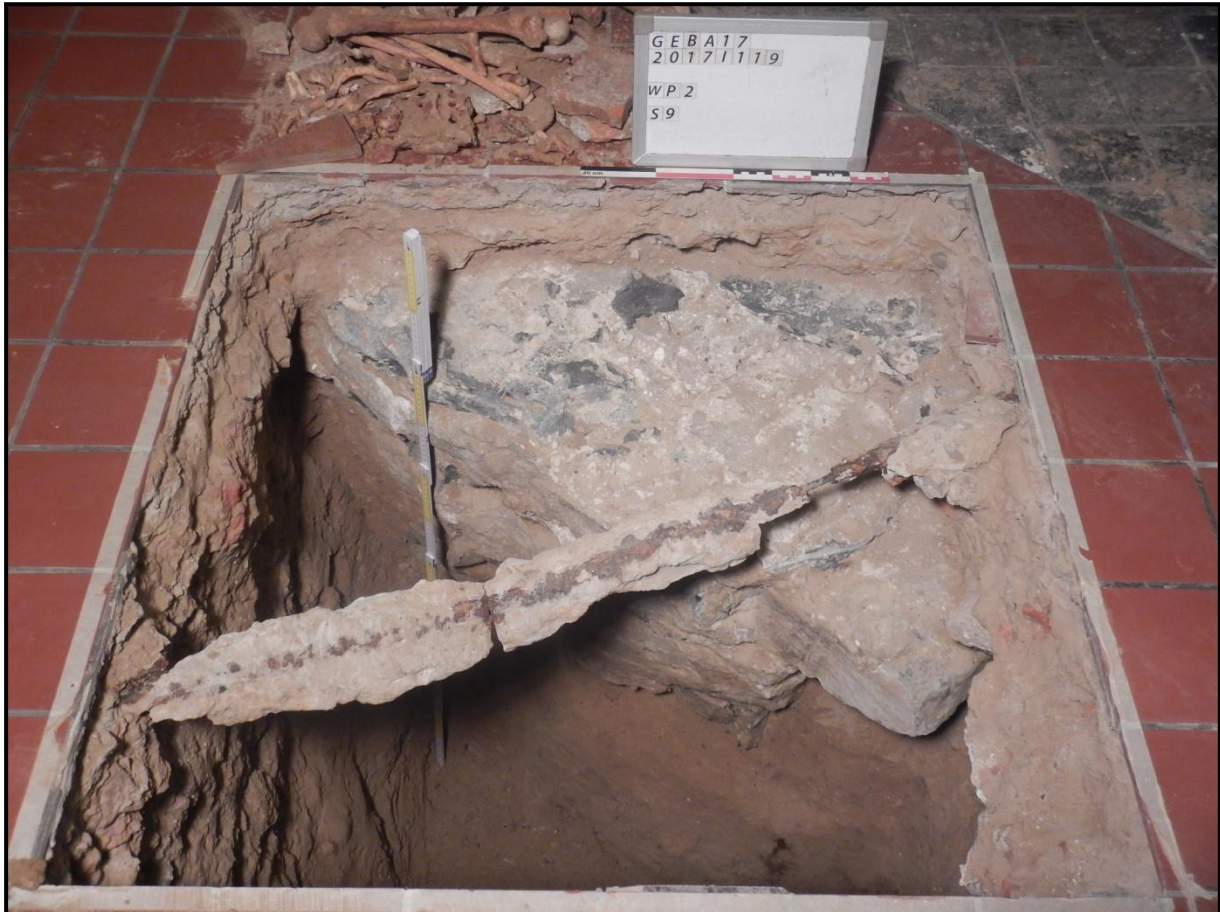
De muurfundering (S9) in WP2 is eveneens opgebouwd met onregelmatige blokken doornikse kalksteen en heeft ook een oost-west oriëntatie. Merkwaardig is wel dat hij in het westen stopt of een hoek naar het zuiden toe maakt. Logischerwijze gaat het ook om een stuk van de fundering van de zuidelijke zuilenrij van de romaanse crypte, die De Smidt in zijn verslag uit 1959 op pagina 25 als volgt beschrijft: “de breedte is niet overal dezelfde, de kant zijn niet recht gemetseld en het bovengevlak is niet effen.”

Figuur 13: Muurfundering S9 in WP2.

Figuur 14: Tekening van vlak 3 in WP2.

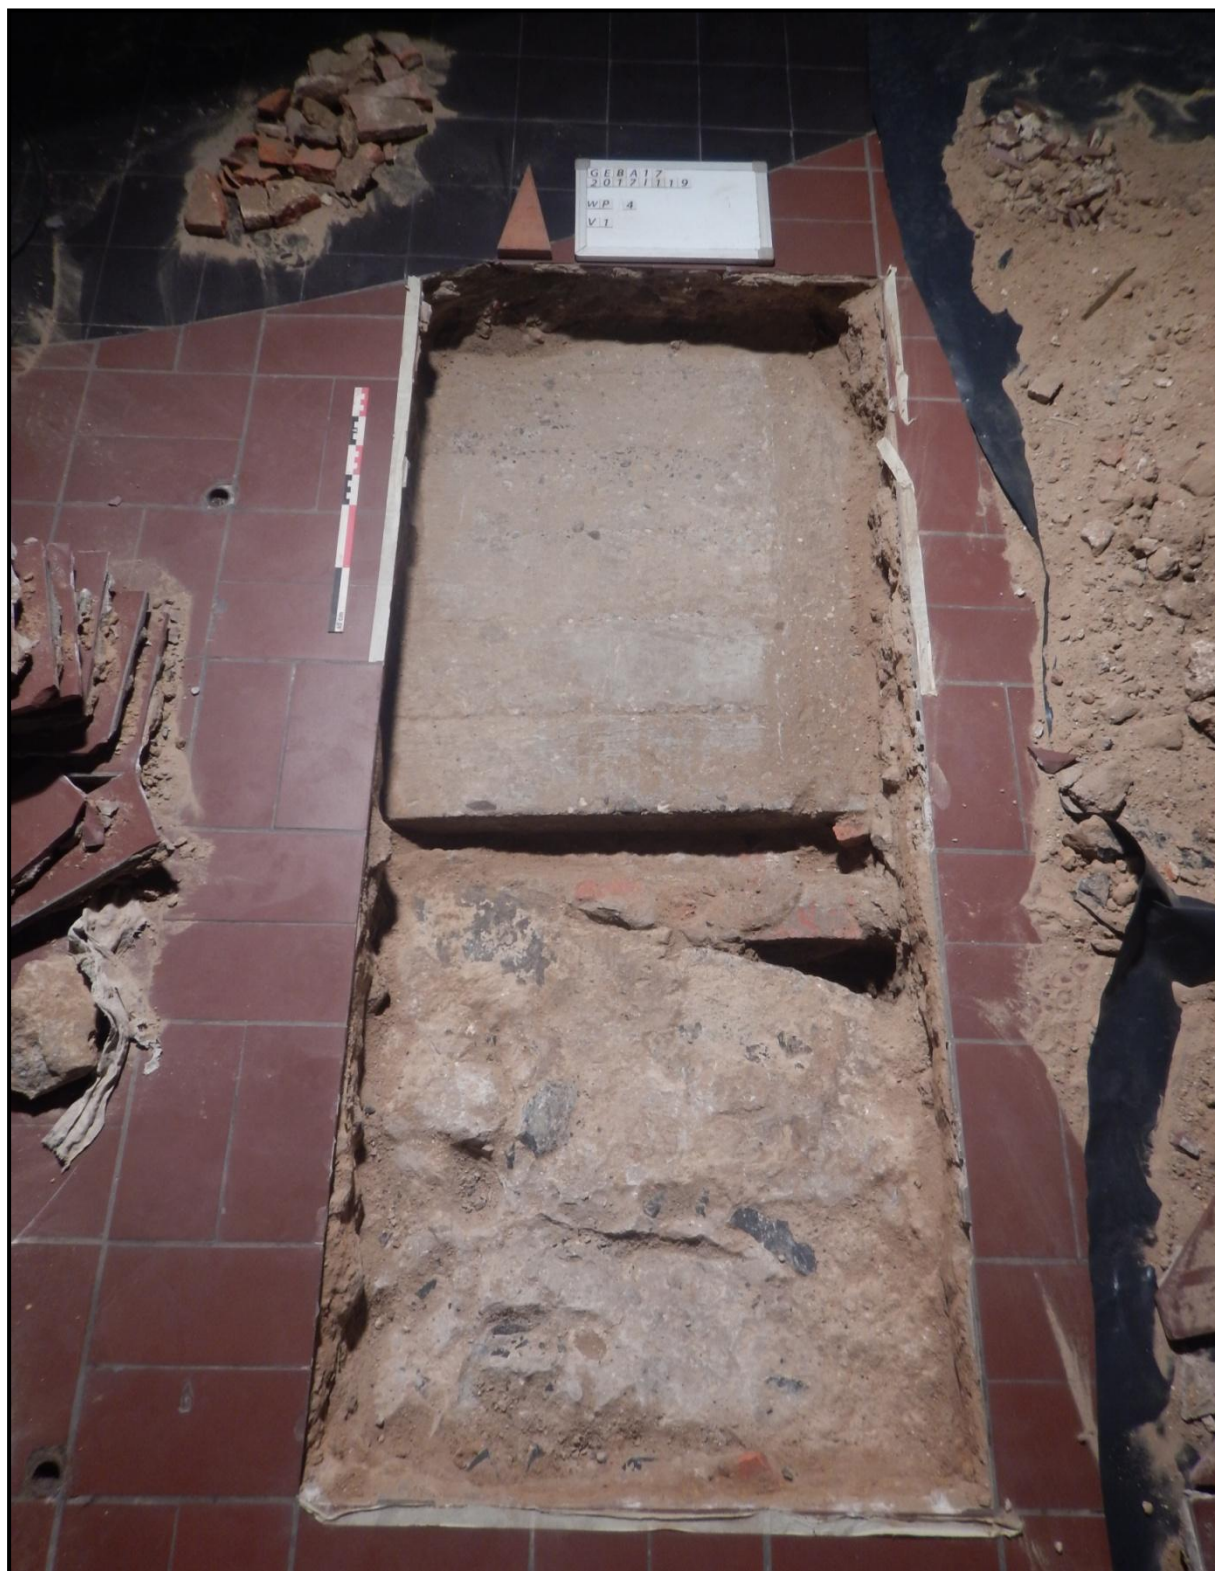
De locaties voor het graven van werkputten 3 en 4 was gekozen om de aanwezigheid van de grafkelder, die via van het geofysische onderzoek aangegeven werd, te controleren. Net ten zuiden van de aangetroffen grafkelder werd echter ook een stuk van een natuurstenen muurfundering opgemerkt, waarna deze put wat verder naar het zuiden toe werd uitgebreid. Net als de andere muren was ook deze opgebouwd uit onregelmatige blokken doornikse kalksteen.

Figuur 15: Zicht op de muurfundering S42 in WP4.

Figuur 15: Tekening van vlak 1 van WP4.

Bij het nakijken van de publicaties van De Smidt werd in zijn verslag uit 1962 op het plan op pagina 137 (afb.91) een muur aangeduid ter hoogte van het nummer 9 die overeenkomt met de locatie van de muurstructuur S42 in WP4. Opvallend en tegelijkertijd heel interessant is dat deze muur een lichte afbuiging naar het zuiden toe lijkt te maken. Volgens De Smidt gaat het om: "afsluitingsmetselwerk van de zijbeuken, dat schuin staat en zich uitstrekt van het romaans metselwerk tot de eerste vrijstaande gotische pijler".<sup>3</sup>

Het zou dus gaan om een fundering van een muur die tijdens de bouw van de zijbeuken van de gotische crypte het toenmalige reeds afgewerkte deel afscheidde van het nog in aanbouw zijnde deel.

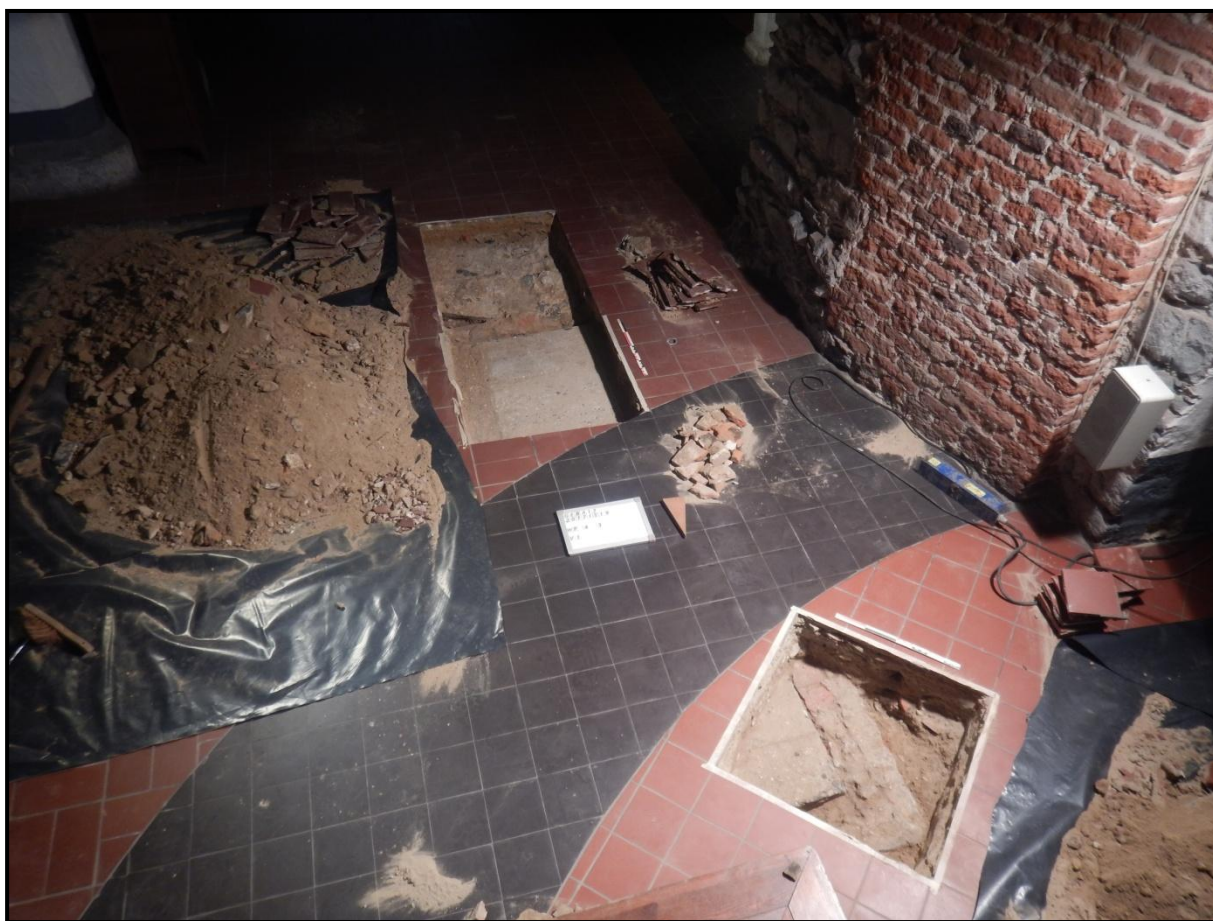
Tijdens het onderzoek werd duidelijk dat deze grafkelders in 1959, toen de vloer opengebroken was, zijn gemetst, en dit om toekomstig te overlijden bisschoppen en hulpbisschoppen in te begraven.

Figuur 17: Zicht op werkputten 3 en 4 waarin minstens twee – lege- grafkelders uit 1959 te zien zijn.

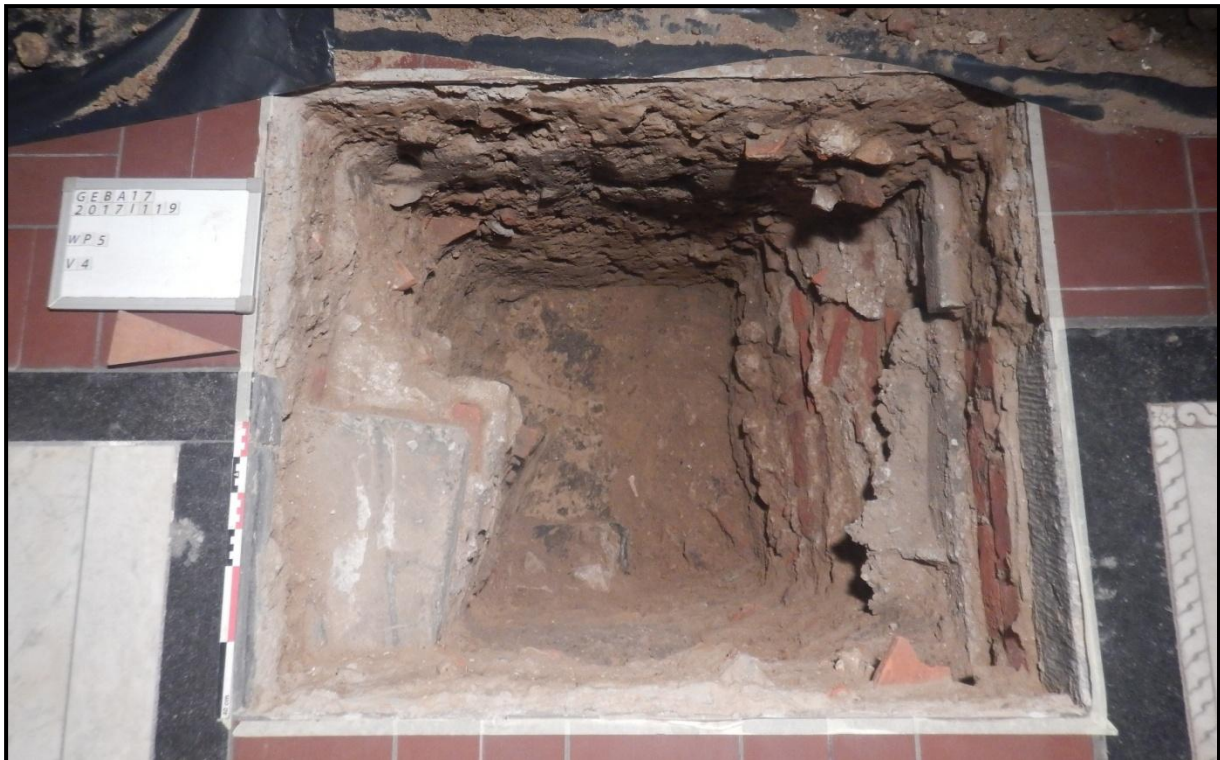
Het archeologisch onderzoek heeft duidelijk gemaakt dat de bovenste 20 à 25cm in 1959 reeds werd verstoord. Onder de originele grafplaat van Albrecht van Horne bevinden zich recente bakstenen met daaronder een betonnen dekplaat, gelijkaardig aan deze aangetroffen in werkputten 3 en 4. Daaronder kwam een vrij slordig gemetst bakstenen gewelf tevoorschijn. Dit was vrij slordig gemetst. Via een klein gat kon binnenin deze grafkelder gekeken worden en werd duidelijk dat de grafkelder zich niet vlak onder de originele grafsteen bevond, maar nog 80cm verder naar het westen doorliep. Nochtans had het radaronderzoek aangegeven dat dit graf zich vlak onder de originele grafsteen bevond. Het lijkt er dus op dat de resultaten van het radaronderzoek toch niet 100% betrouwbaar zijn.

Figuur 18: Zicht op vlak 4 van WP5, met rechts het bakstenen gewelf van de grafkelder van Albrecht van Horne, begraven in 1694.

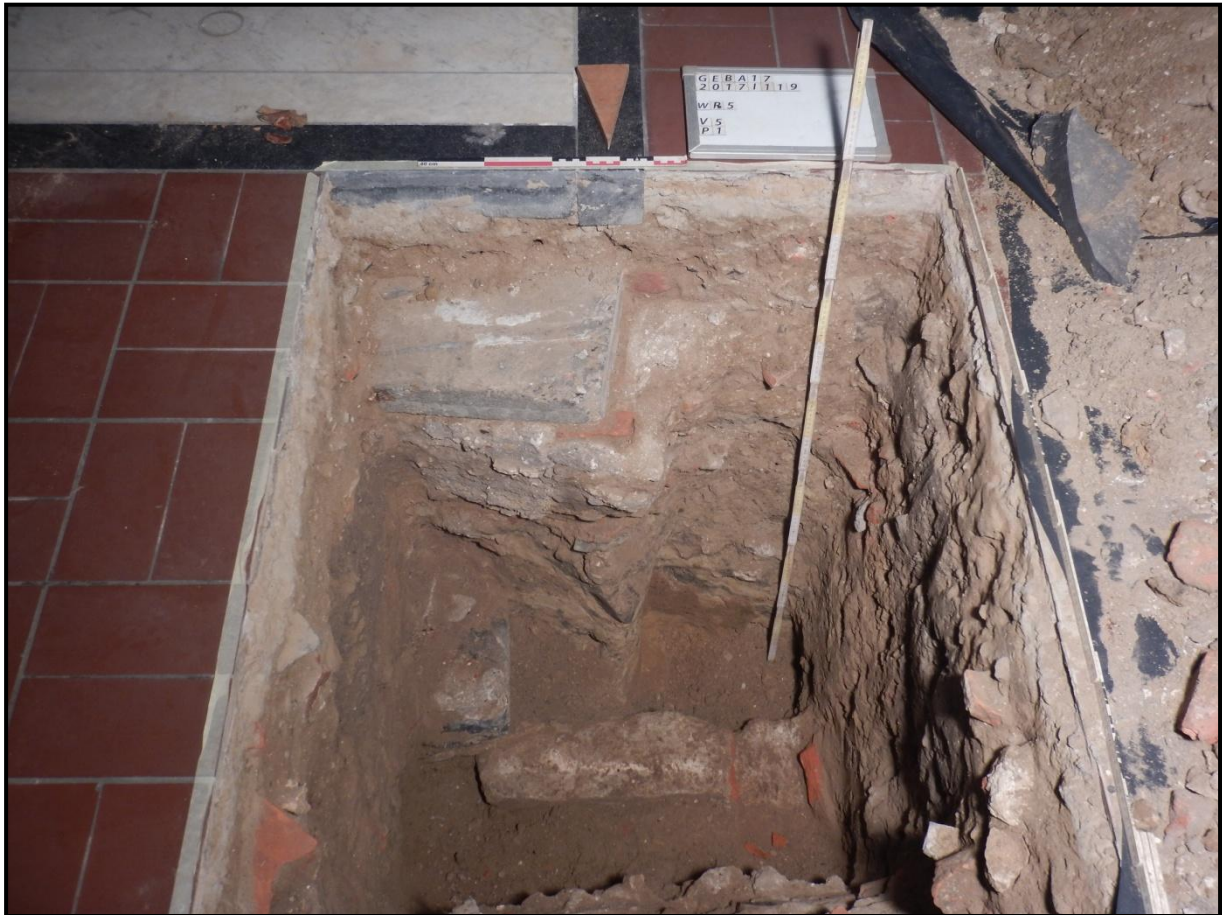
De grafkelder van Frans van Horenbeke is anders opgebouwd. Net als bij de andere grafkelder werd er in 1959 een betonnen deksteen boven de opening gelegd. Deze rust op een met harde grijze mortel overgoten bakstenen constructie. Deze grafkelder lijkt dus eerder rechthoekig met rechte wanden in plaats van overwelfd.

Op een diepte van 1m kwam een natuurstenen deksteen aan het licht die lijkt te rusten op een bakstenen muurtje van één baksteen breed (formaat baksteen: ?x14x6cm). Het is niet helemaal duidelijk hoe deze geïnterpreteerd dienen te worden. Een mogelijke hypothese is dat het gaat om een oudere grafkelder.

Figuur 19: Zicht op vlak 5 in WP5 met de noordwestelijke hoek van de grafkelder van Frans van Hoorenbeke en onderaan een moeilijk te interpreteren bakstenen constructie.

Figuur 20: Tekening van vlak 5 in WP5.

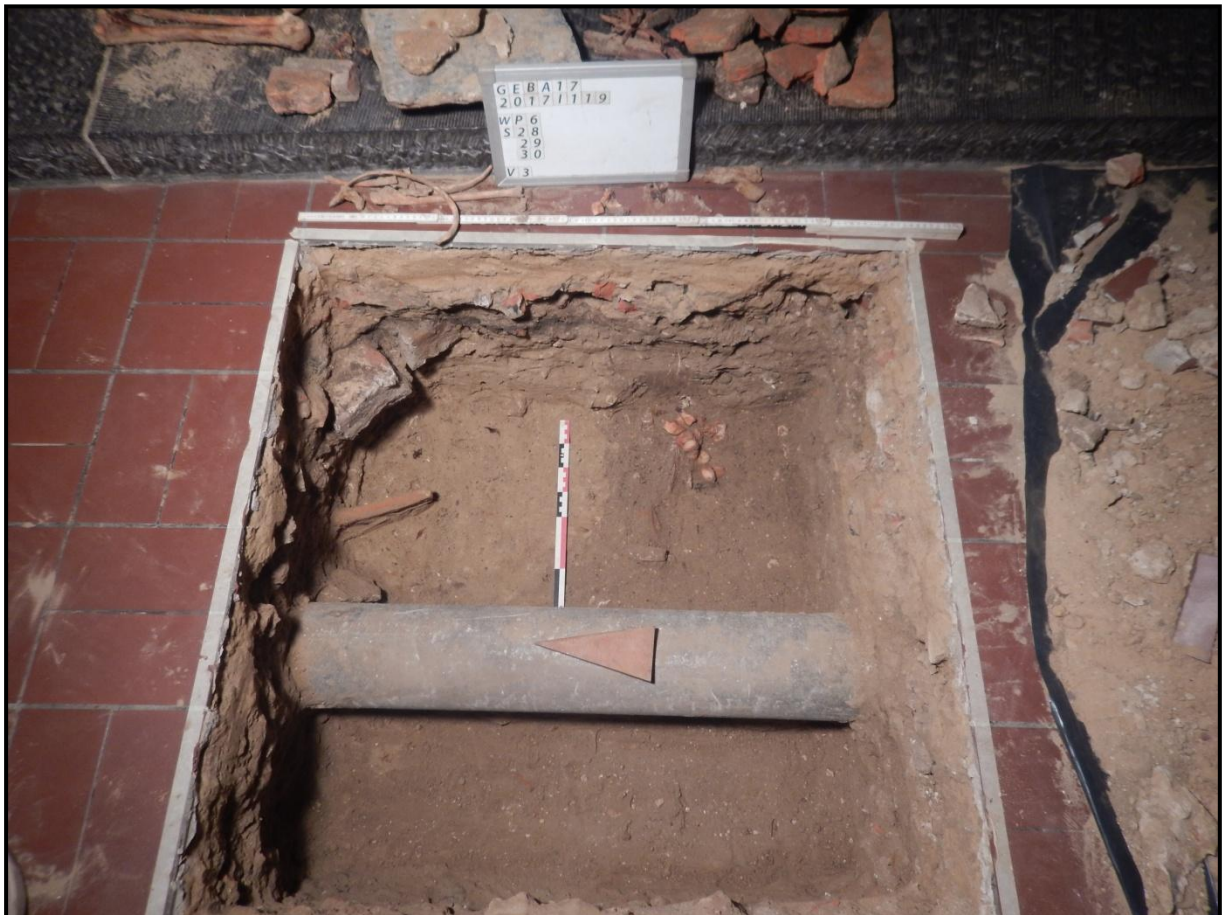
Ten oosten van de in WP6 aangetroffen (water?)leiding werd op -40cm diepte een restant van een intact skelet gevonden. Het ging om een voet. De rest van het skelet was aan weerszijden verstoord.

Figuur 21: Restant op -40cm van een intacte begraving in WP6.

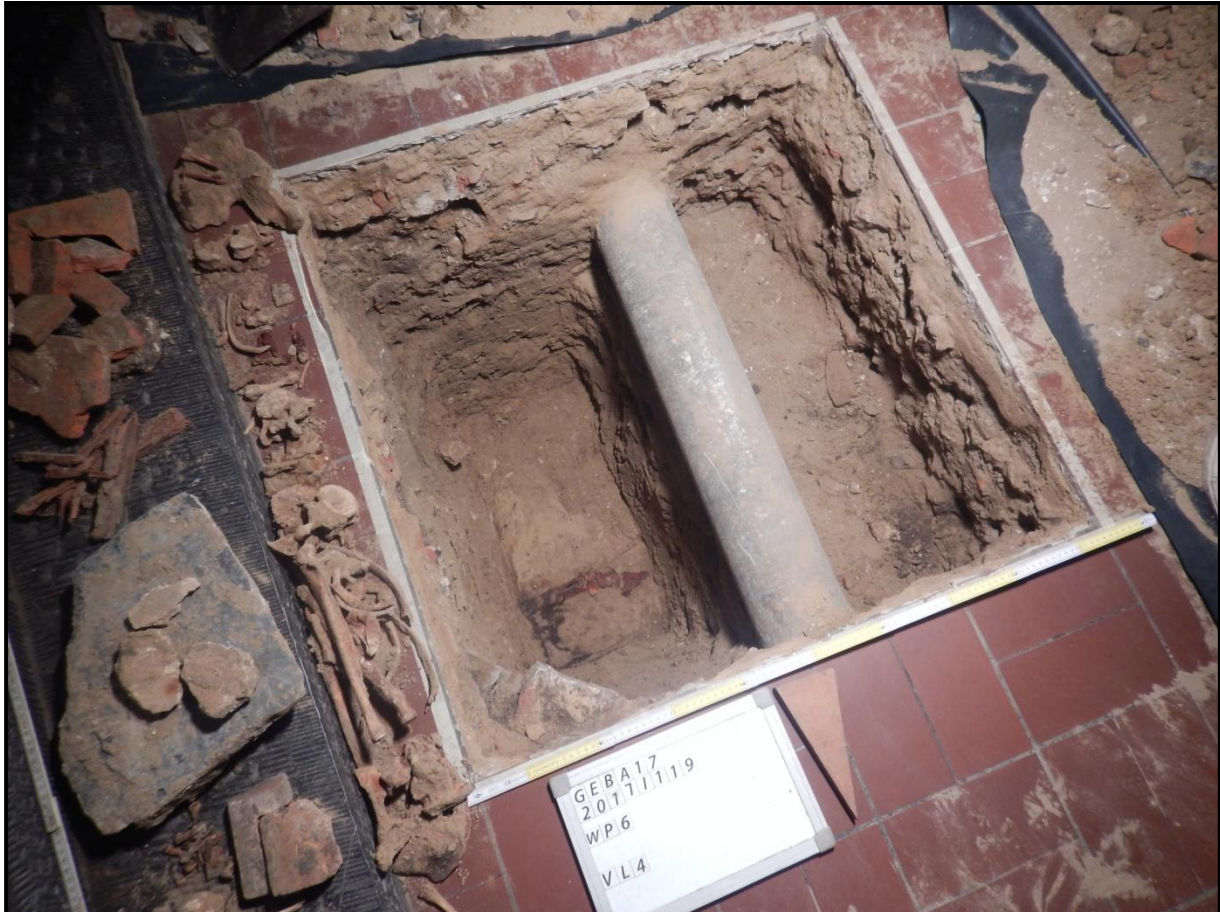
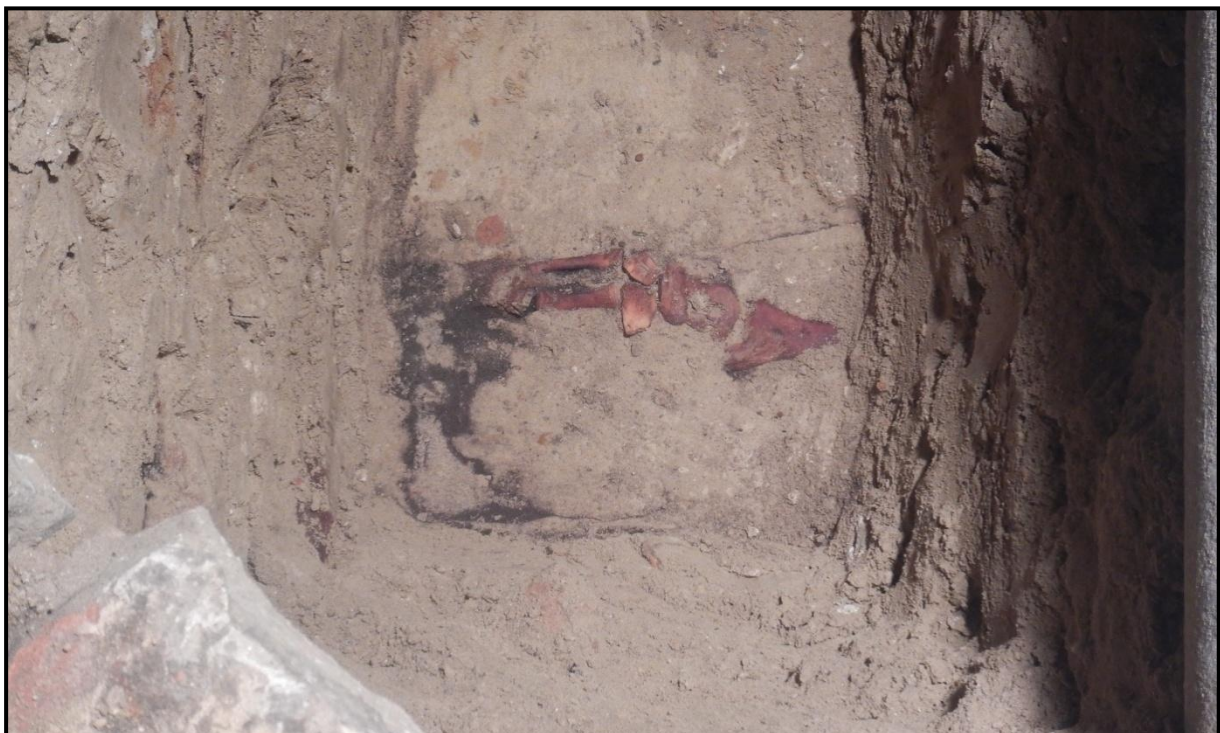
Op -85cm kwam een beter bewaard en onverstoord skelet aan het licht. Eromheen zijn nog duidelijk de – weliswaar verpulverde – houtresten van de oorspronkelijke grafkist te zien. Beide skeletten waren met het hoofd in het westen begraven.

Figuur 22: Zicht op het onderste vlak in WP6 waarin zich een goed bewaarde kistbegroaving aftekende.

Figuur 23: Tekeningen van vlakken 3 en 4 in WP6.

Figuur 24: detail van het skelet met resten van de verpulverde houten grafkist.

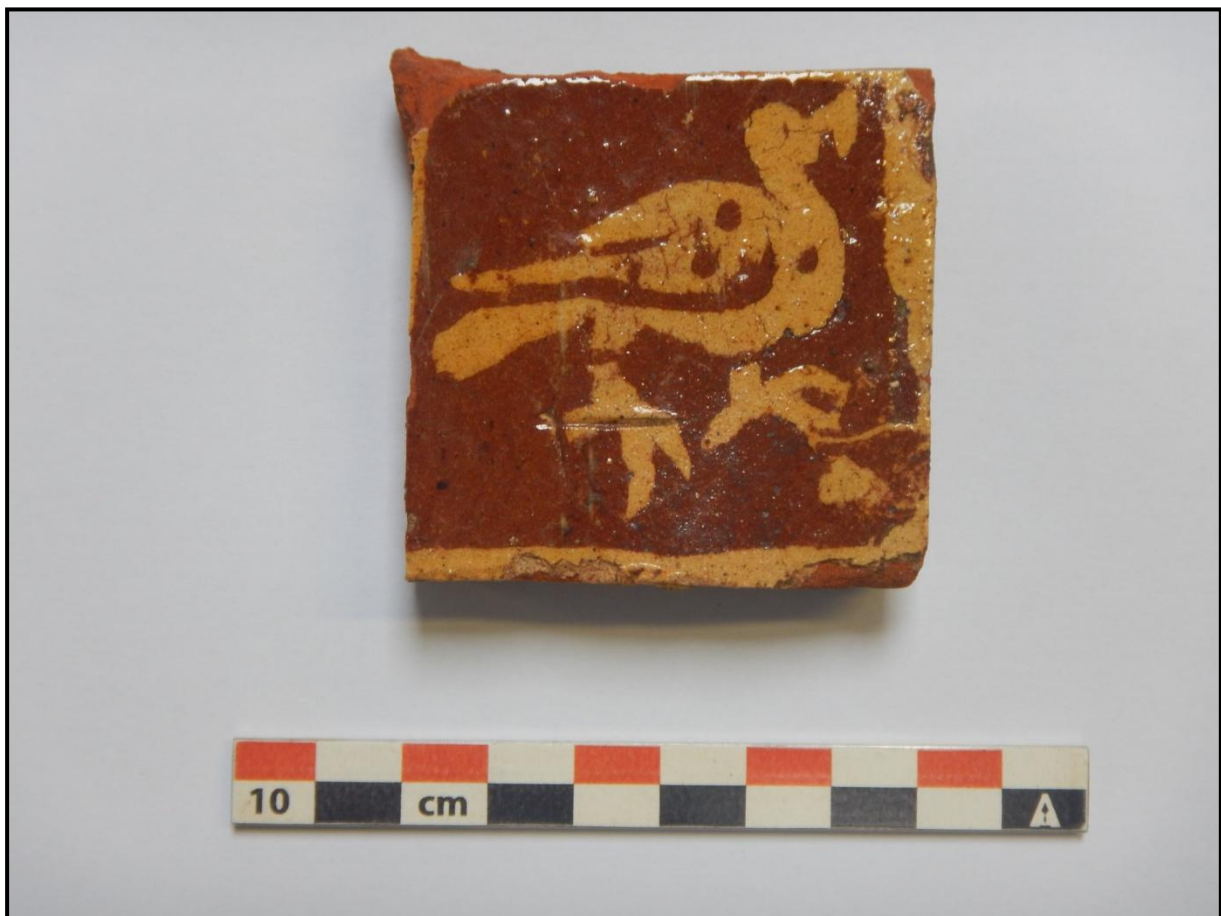
De meeste vondsten werden gedaan in de verstoorde lagen tussen de muur-en grafkelderstructuren. Het gaat om tegelfragmenten, aardewerk en ook enkele metaalvondsten (waaronder enkele laatmiddeleeuwse muntjes). Aangezien deze vondsten zich niet in een originele context bevinden, maar eerder in vergraven context bevinden, is hun archeologische waarde niet erg hoog. Toch hebben ze een bepaalde object- en dateringswaarde aangezien ze zich niet toevallig in de crypte bevinden.

Figuur 25: Geglazuurd vloertegeltje versierd met een eend.

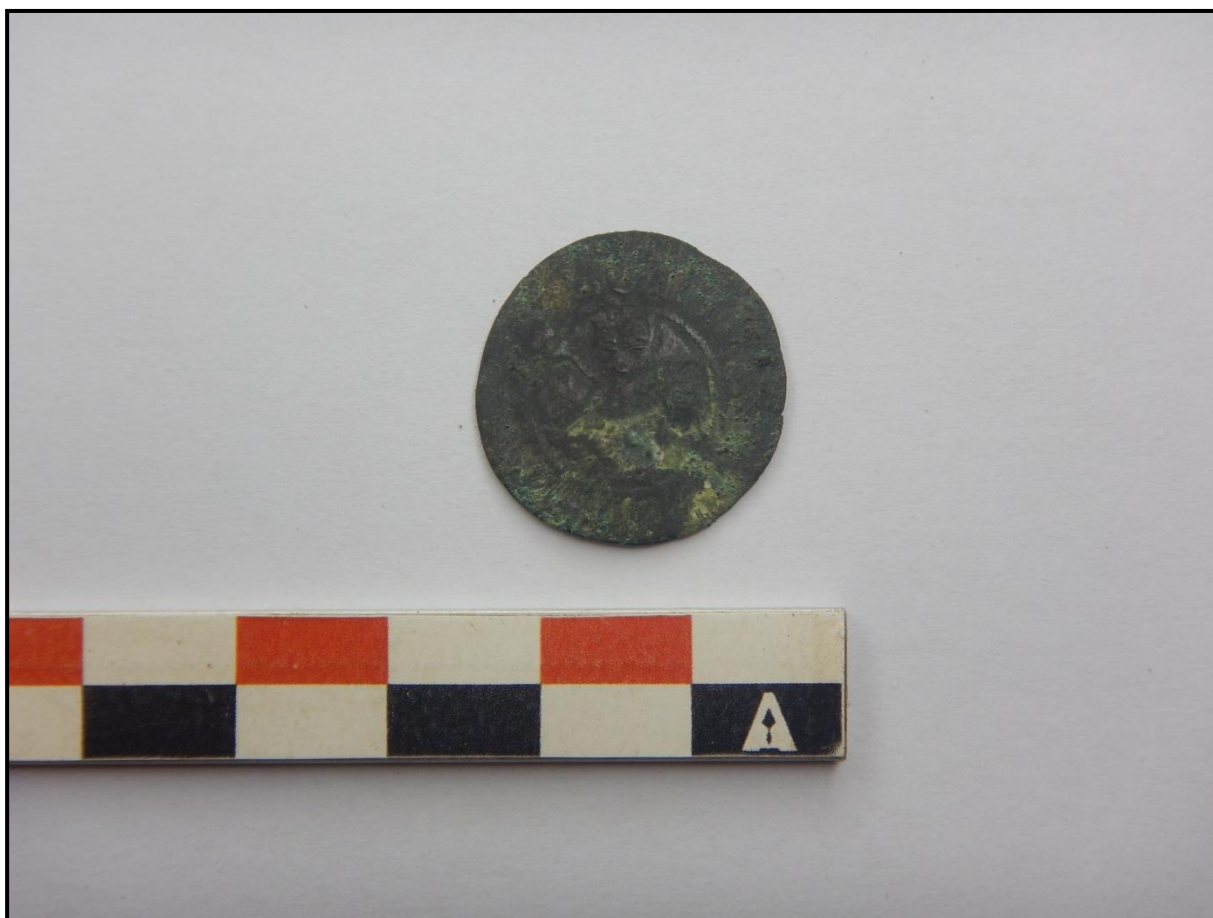
Figuur 26: Voorbeeld van één van de acht munten die met behulp van metaaldetectie tijdens het vooronderzoek in de crypte gevonden werden.
