Verslag van resultaten Proefputten

LIER KANUNNIK DAVIDLAAN (prov. Antwerpen)

Projectcode 2017I120

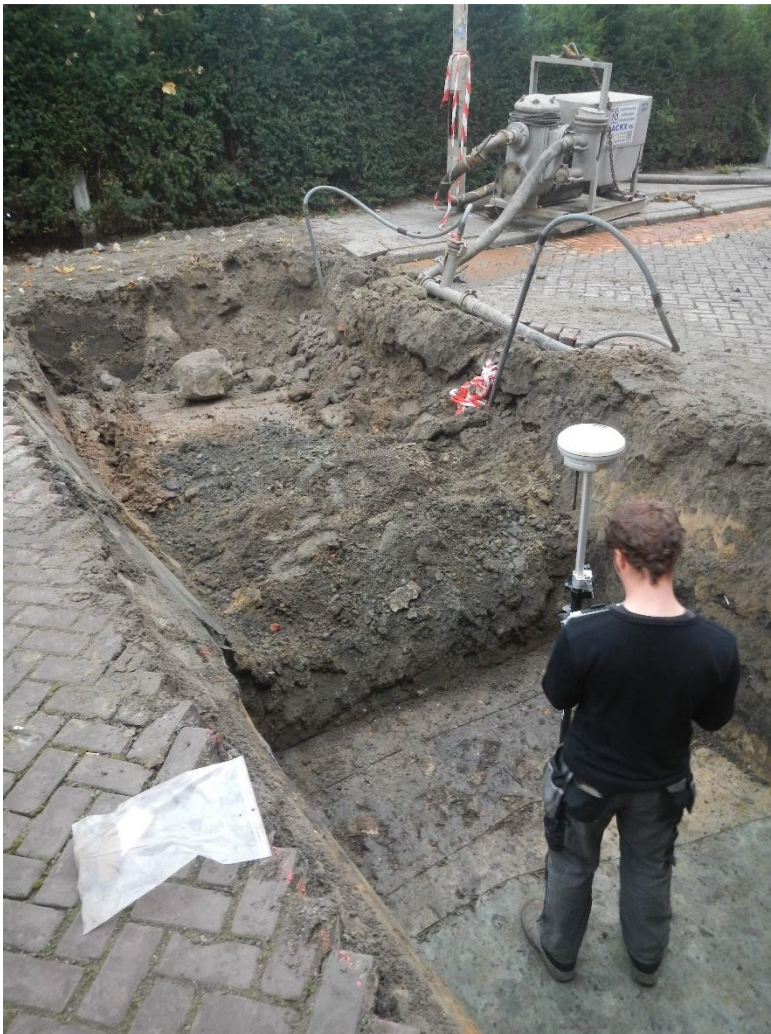
Figuur 6: Beeld van het door leidingen verstoorde deel binnen werkput 2

Vooraf was het de bedoeling om een volledig dwarsprofiel van de straat (met inbegrip van de voetpaden) uit te graven. Door de aanwezigheid van nutsleidingen kon de ondergrond ter hoogte van de voetpaden echter niet worden onderzocht. Ook een deel van de straat kon door de ligging van een riool niet worden uitgegraven (figuur 6). Dit bleek nauwelijks invloed te hebben op de bekomen archeologische gegevens.

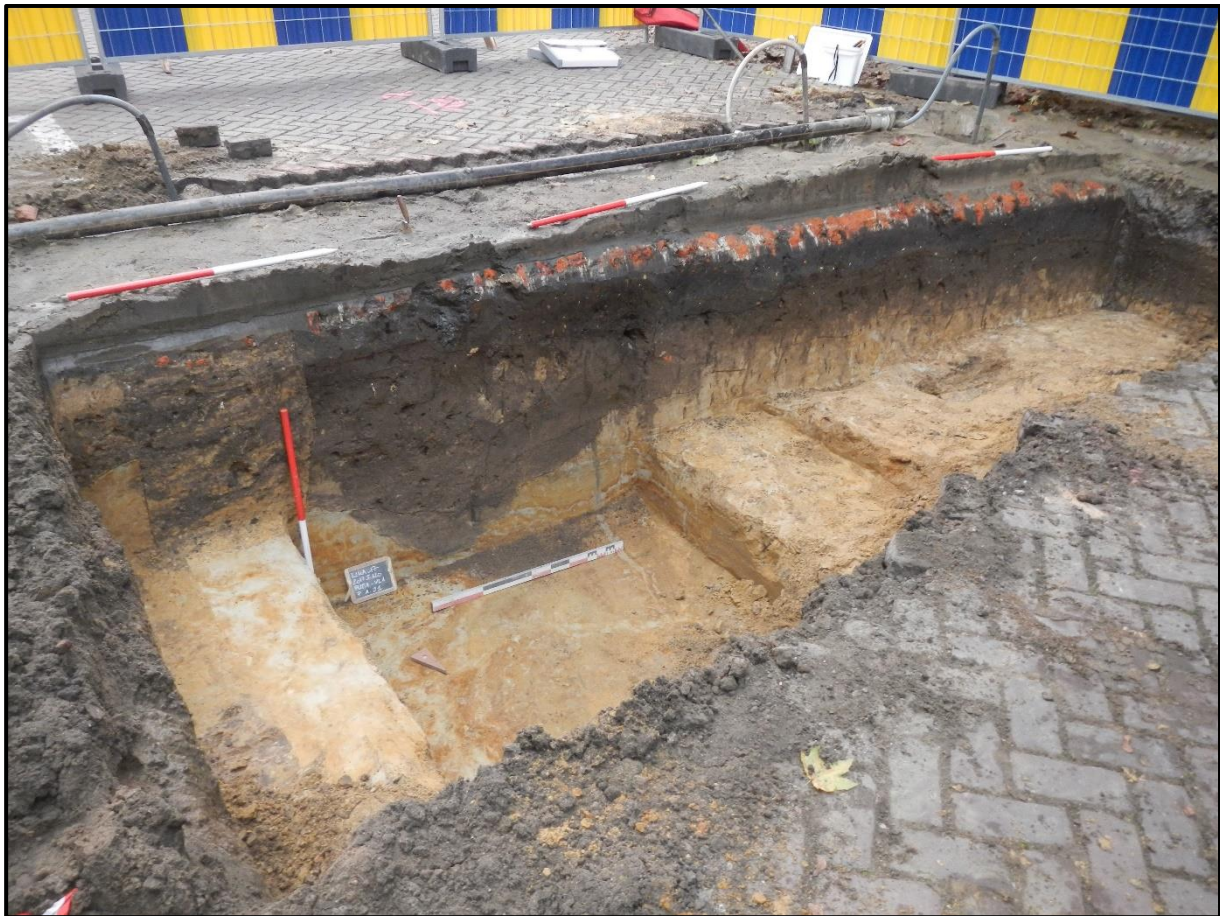
Profiel 1 is het lange noordoost/zuidwest – georiënteerde profiel in werkput 1 (figuur 8 en bijlage 7). De bovenzijde ervan bevindt zich op ca. 6,77m TAW. Het profiel heeft een lengte van ca. 5m. In het noordoosten zijn enkele verstoringen aangeduid. Een greppel (S1) wordt deels door deze verstoring oversneden. Over bijna de volledige lengte van het profiel (met uitzondering van de verstoring) was – onder de stabilisé van de nog aanwezige klinkers – een laag baksteenpuin zichtbaar (laag S4). Mogelijk is dit te interpreteren als een puinige wegverharding. Onder deze puinlaag tekende zich een stevig, homogeen zandlemig pakket af (laag S5). Dit had een donkergrijze kleur. Hierin waren baksteen- en kalkbrokken aanwezig. Onder de laag tekende zich de eerder vernoemde greppel af en daarnaast ook een donkerbruin, sterk uitgeloogd pakket (laag S6). Daaronder bevond zich tenslotte de onverstoorde bodem. Deze bestond hier uit een zandig zandleem en had een bleke bruingele kleur. De aanzet van deze laag werd aangetroffen op een diepte van ca. 80cm onder de klinkers. Profiel 1 wordt in bijlage 8 verder besproken als referentieprofiel.

Figuur 8: Bodemprofiel 1 in werkput 1.

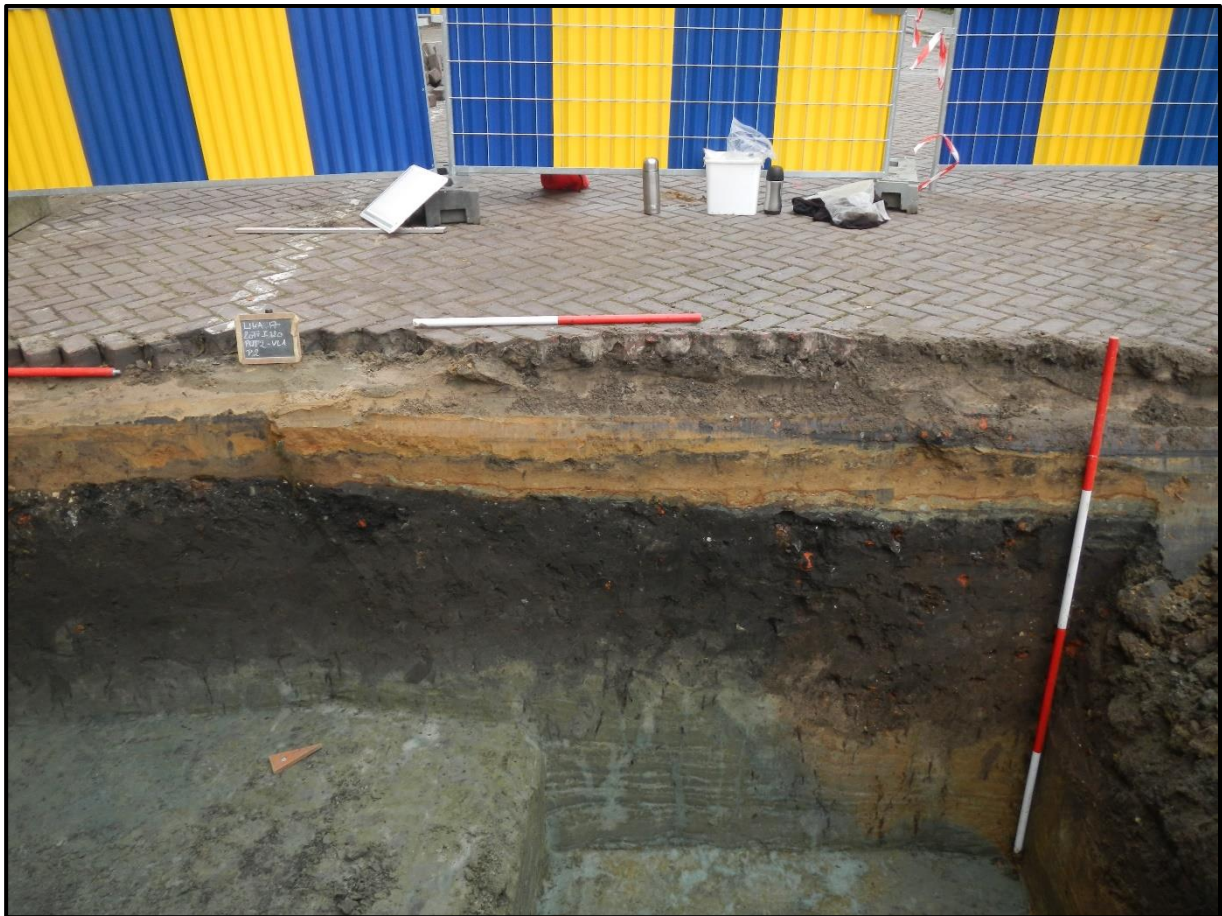
Profiel 2 werd opgekuist in noordwesten van werkput 2 (figuur 9 en bijlage 8). De bovenzijde van de klinkers was te vinden op 6,76m TAW. Het profiel heeft een lengte van ca. 4,6m. Onder de klinkers werd een dikke laag stabilisé aangetroffen (ca. 40cm). Daaronder werd een donkergrijze laag geregistreerd (laag S17). Plaatselijk bevatte deze vrij veel gefragmenteerde puinresten. Deze is zandlemig en komt waarschijnlijk overeen met laag S5 uit profiel 1. Onder deze laag werd een donkere bruingrijze laag vastgesteld (laag S18). Het onderscheid tussen lagen S17 en S18 was moeilijk af te lijnen. Ook de overgang met laag S12 was moeilijk te onderscheiden. Ook dit was een zandlemig pakket met een grijzige kleur en slechts iets bleker dan laag S18. In het noorden van deze werkput werd een greppel geregistreerd (S14/S15). Deze bevond zich ca. 1m onder het huidige maaiveld. De onverstoorte bodem toonde andere kenmerken dan in werkput 1. Hier was deze lemig en werd gekenmerkt door een blauwgroene kleur. Vermoedelijk is dit het gevolg van een vochtig milieu. Dit pakket bevond zich op een diepte van ca. 1,2m onder de klinkers.

Figuur 9: Profiel 2 in werkput 2.

Profiel 2 wordt in bijlage 8 verder besproken als referentieprofiel.

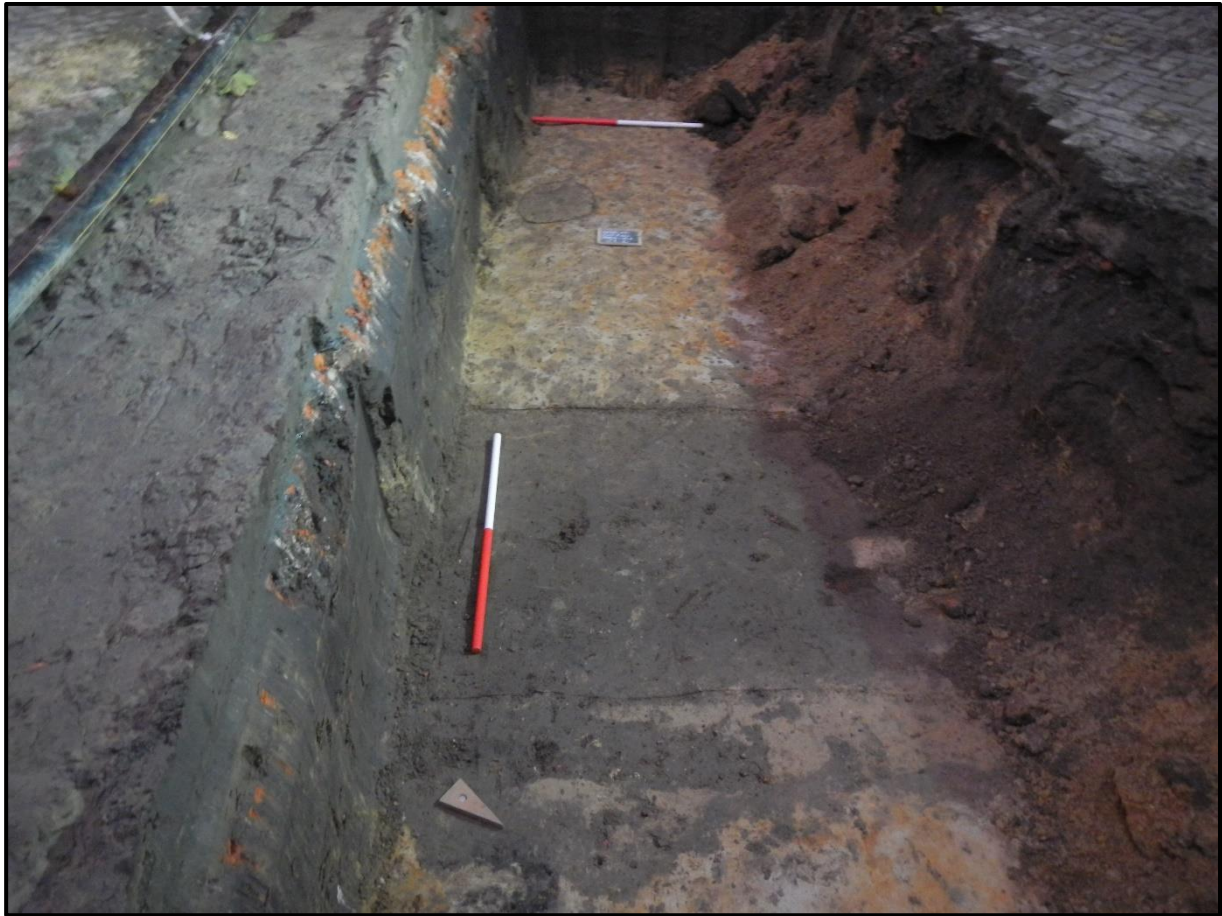
Werkput 1 heeft afmetingen van ca. 5mx1,8m. en bevindt zich in het zuidoosten van de Kanunnik Davidlaan. De voorziene breedte van de sleuf kon niet worden bereikt omdat onder de voetpaden en een aansluitend deel van de straat nutsleidingen aanwezig waren. Tijdens het uitgraven van het overgebleven deel van de werkput werd de onverstoorde bodem bereikt op een diepte van ca. 0,8m onder het huidige straatoppervlak. Deze ondergrond bestond uit licht lemig zand. Hierin tekenden zich twee sporen af. Een greppel (S1; figuur 11) heeft een breedte van ca. 1,3m op het vastgestelde archeologische vlak en heeft een noordwest/zuidoost - oriëntatie. Dit spoor was bewaard tot op een diepte van 1,4m onder het straatniveau of ruim 40cm onder het archeologische vlak. Een coupe (onderdeel van profiel 1) toonde een onregelmatige, licht getrapte uitgraving waarin verschillende lagen werden herkend. Een deel van de greppel was licht puinig en vermoedelijk verrommeld (laag 7). De rest van het spoor toonde een intacte opvulling met naar onder zakkende lagen (lagen 8 tot 11). In deze vulling werd een relatief grote hoeveelheid vondstmateriaal ingezameld (aardewerk en dierlijk botmateriaal). Ten zuiden van deze greppel werd een (paal)kuiltje gevonden. Op het archeologisch vlak heeft het een ronde vorm (diameter ca. 40cm). De spoorcoupe toonde een komvormige vulling met een diepte van 20cm onder het archeologisch vlak. In de bleekgrijze vulling werd een fragment dierlijk bot aangetroffen.

Figuur 11: Overzichtsfoto van de sporen op het grondvlak van werkput 1.

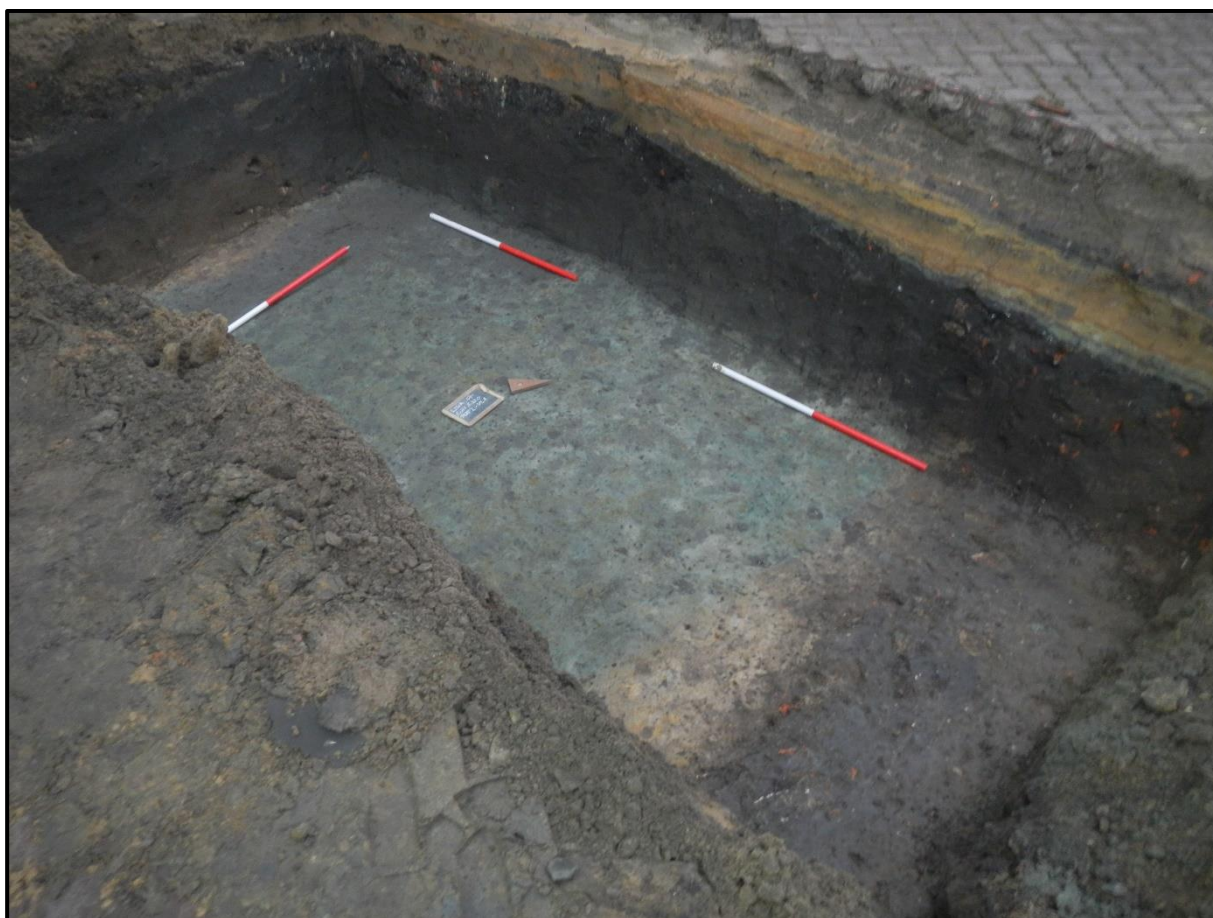
Werkput twee bevindt zich nabij de hoofdtoegang van het Sint-Gummaruscollege, centraal in de Kanunnik Davidlaan. Tijdens het uitgraven van de werkput leek het aanvankelijk mogelijk om ook tussen het riool (onder de straat) en de nutsleidingen (trottoir) te verdiepen. Tijdens de graafwerkzaamheden werd echter een elektriciteitsleiding geraakt, waardoor de werkzaamheden daar werden gestaakt. In plaats van een put met afmetingen van 8,5mx2m werd daardoor tussen het riool en het zuidelijke trottoir een put uitgegraven met afmetingen van 4,6mx2m. Ook in deze werkput werd de moederbodem bereikt (ca. 120cm onder het maaiveld). Anders dan in de vorige werkput ging het hier om een meer lemige ondergrond. Bovendien stond de omgeving hier onder invloed van het water. Dit was zichtbaar aan de groenblauwe kleur van de onverstoorde lagen. In het noordwesten van het archeologische vlak werd een greppel gevonden (S14/S15; figuur 12). Deze had een zandlemige vulling en een donkere grijsbruine kleur. In coupe toonde de greppel een ondiepe komvormige uitgraving. Andere sporen werden niet vastgesteld in deze werkput.

Figuur 12: Overzichtsfoto van de sporen op het grondvlak van werkput 2.
