# Verslag Booronderzoek

verkaveling 'Notenstraat'  
Meldert (Lummen)

i.o.v. Archebo bvba

Opgesteld op: 18/07/2017

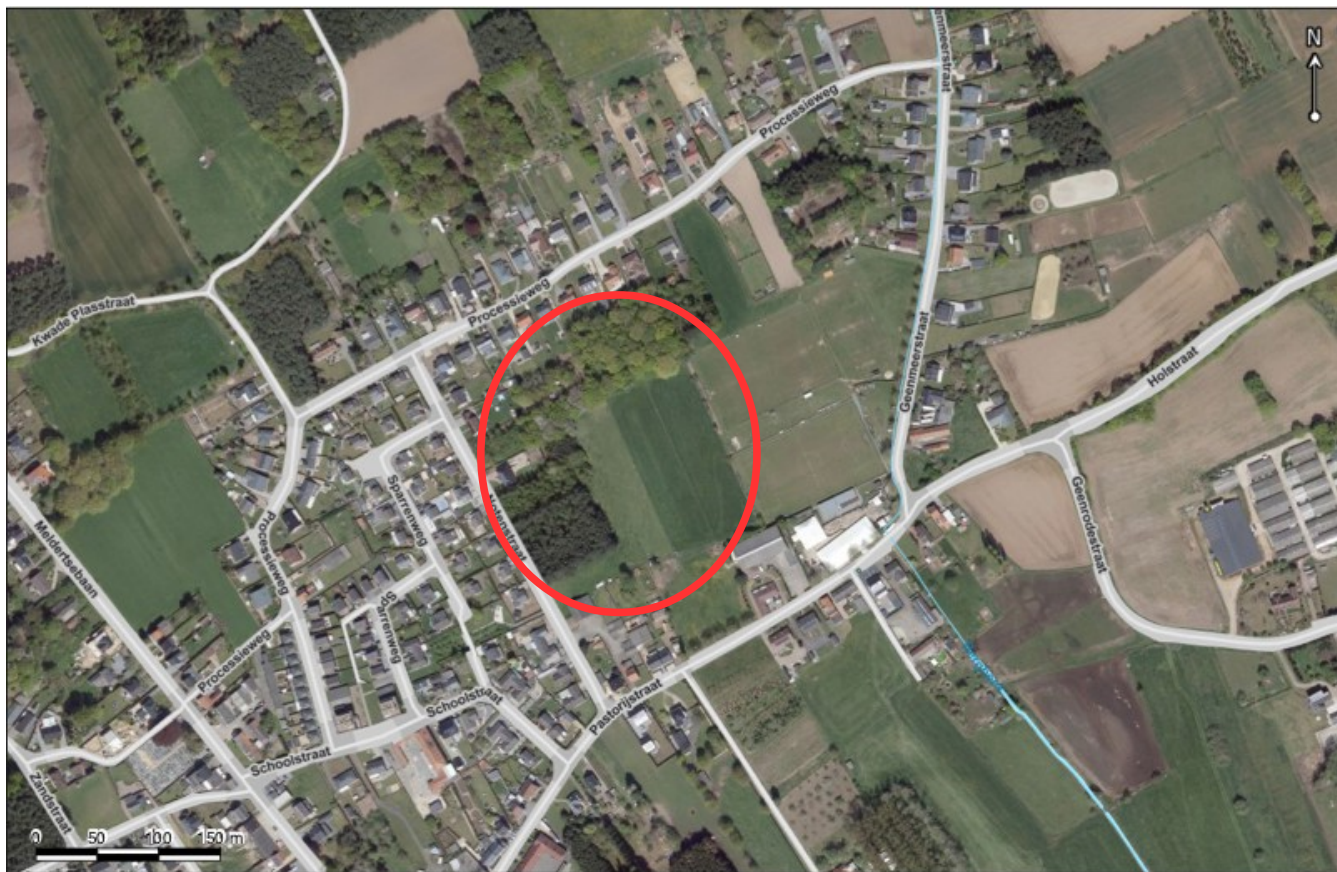
Het proefterrein situeert zich in het binnengebied tussen de Notenstraat, de Pastorijstraat en de Processieweg, te Meldert (Lummen).

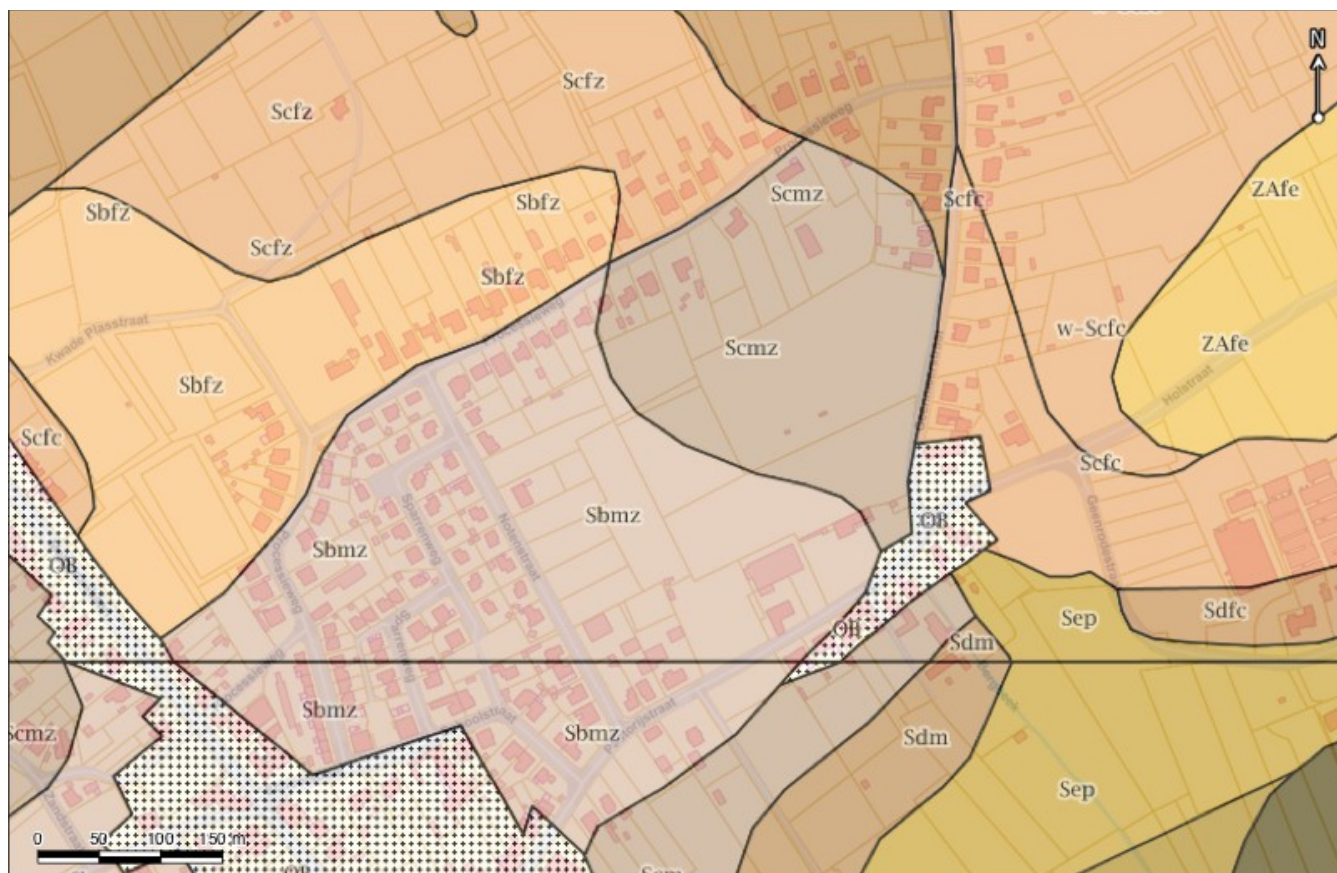
De bodem wordt getypeerd als een (matig) droge lemig zandbodem (Sb- / Sc-) met dikke antropogene humus A horizont (---m). De ---z geeft aan dat het onderliggende moedermateriaal lichter of grover wordt in de diepte.

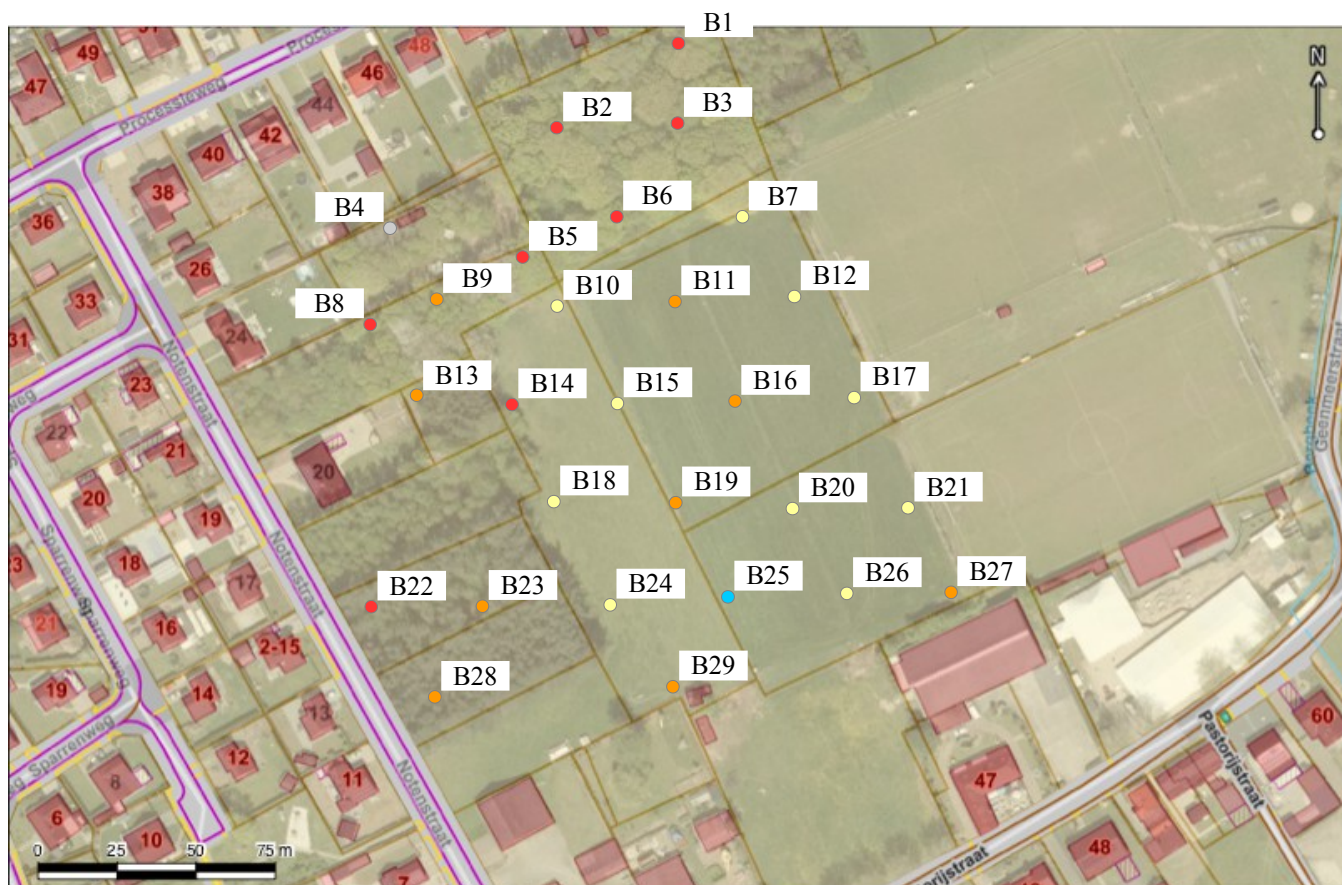
### overzicht boorlocaties

Profiel:

Ap/A – B? – C     ●

Ap – B? – C     ●

Ap – B – C     ●

Ap – C     ●

#### **Boringen B1, 2, 3, 5, 6, 8, 14 en 22**

#### **Boringen B9, 11, 13, 16, 19, 23, 27, 28 en, 29**

#### **Boring B25**

#### **Boringen B7, 10, 12, 15, 17, 18, 20, 21, 24 en 26**

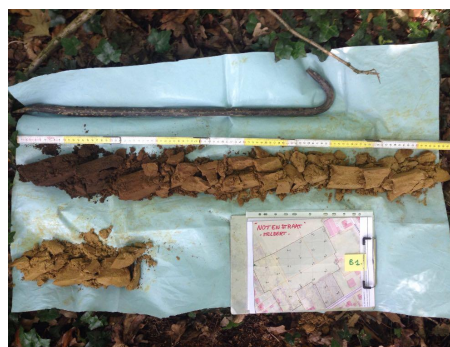
meetpunt 1  
6140242

bosgrond, maaiveld

| edelman, strooisellaag | 0 |
| zand, zwak siltig, donker bruin, edelman | -10 |
| zand, zwak siltig, neutraal bruin, zwak wortels, edelman | -20 |
| zand, zwak siltig, neutraal beige, geel, edelman | -50 |

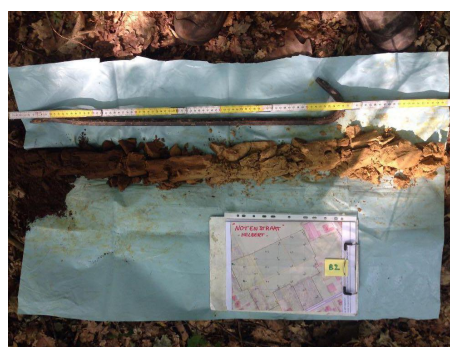
meetpunt 2  
6140243

bosgrond, maaiveld

| edelman, strooisellaag | 0 |
| zand, zwak siltig, donker bruin, matig wortels, edelman | -10 |
| zand, zwak siltig, neutraal bruin, edelman | -20 |
| zand, zwak siltig, neutraal beige, geel, edelman | -30 |

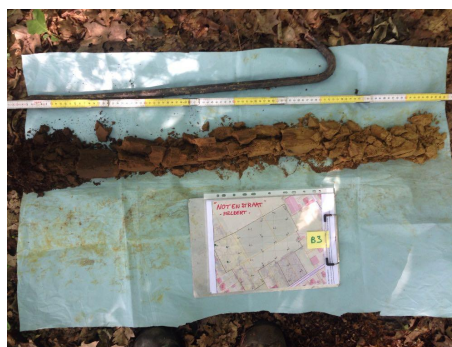
meetpunt 3  
6140244

bosgrond, maaiveld

edelman, strooisellaag 0  
 zand, zwak siltig, donker bruin, edelman -10  
 zand, zwak siltig, neutraal bruin, zwak wortels, edelman -20 ▲  
 zand, zwak siltig, neutraal beige, geel, edelman -40

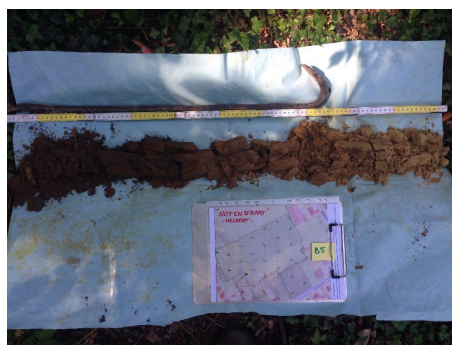
meetpunt 5  
6140245

bosgrond, maaiveld

zand, zwak siltig, neutraal bruin, sterk wortels, edelman, droog 0 ▲  
 zand, zwak siltig, neutraal bruin, edelman -25  
 zand, zwak siltig, neutraal beige, geel, edelman, onderaan lichter -40

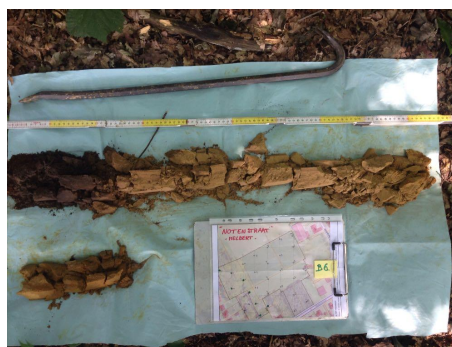
meetpunt 6  
6140249

bosgrond, maaiveld

edelman, strooisellaag

zand, zwak siltig, zwak humeus,  
donker bruin, grijs, edelmanneutraal bruin, matig wortels,  
edelmanzand, zwak siltig, neutraal beige,  
geel, zwak wortels tot 0,6m-mv,  
edelman, scherp, rechtzand, matig siltig, neutraal beige,  
oranje, edelman

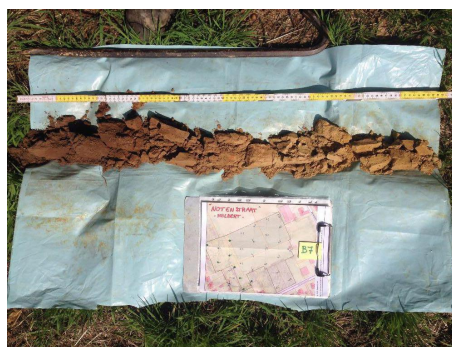
meetpunt 7  
6140250

weiland, maaiveld

zand, zwak siltig, neutraal bruin,  
zwak wortels fijn, edelmanzand, zwak siltig, licht bruin, sporen  
baksteen onderaan, zeer bros,  
edelman, scherp, rechtzand, zwak siltig, neutraal beige,  
geel, edelman

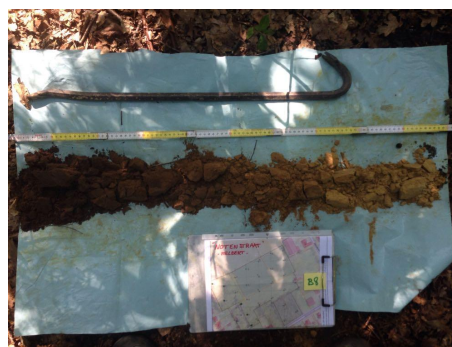
meetpunt 8  
6140247

bosgrond, maaiveld

0  
zand, zwak siltig, donker bruin,  
edelman

-20  
zand, zwak siltig, neutraal bruin,  
edelman

-50  
zand, zwak siltig, neutraal beige,  
geel, edelman, wortels op 0,8m-mv

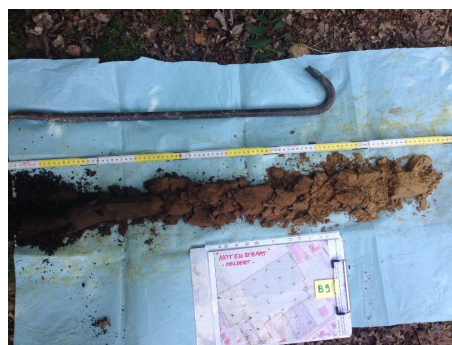
meetpunt 9  
6140246

bosgrond, maaiveld

0  
edelman, strooisellaag

-10  
zand, zwak siltig, donker bruin,  
edelman, scherp, recht

-30  
zand, zwak siltig, neutraal bruin,  
edelman

-60  
zand, zwak siltig, neutraal beige,  
geel, matig wortels, edelman,  
onderaan lichter ▲

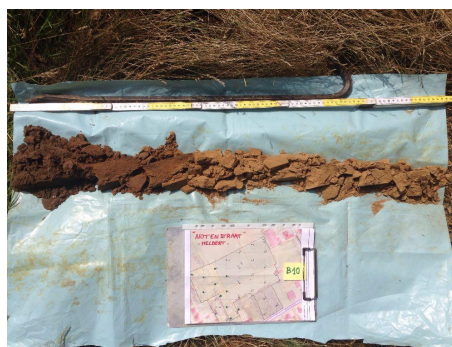
meetpunt 10  
6140252

weiland, maaiveld

| zand, zwak siltig, neutraal bruin, zwak wortels fijn, edelman | 0 |
| zand, zwak siltig, neutraal bruin, beige, zwak wortels fijn, edelman | -10 |
| zand, zwak siltig, neutraal beige, geel, zwak wortels, edelman | -35 |

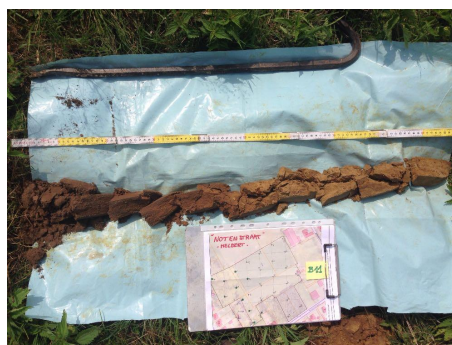
meetpunt 11  
6140251

weiland, maaiveld

| zand, zwak siltig, neutraal bruin, sterk wortels, edelman | 0 |
| zand, zwak siltig, neutraal bruin, beige, zwak wortels fijn, edelman | -15 |
| zand, zwak siltig, neutraal beige, geel, sporen roest bovenaan, edelman | -50 |

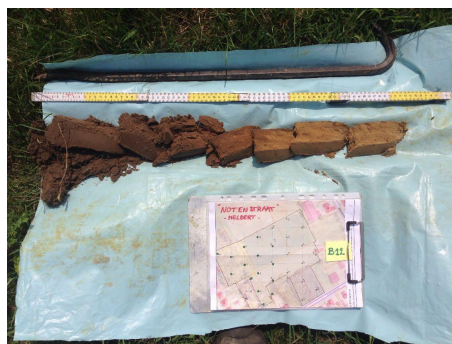
meetpunt 12  
6140256

weiland, maaiveld

| zand, zwak siltig, neutraal bruin, matig wortels, edelman | 0 |
| zand, zwak siltig, neutraal bruin, beige, edelman | -25 |
| zand, zwak siltig, neutraal beige, geel, edelman | -45 |

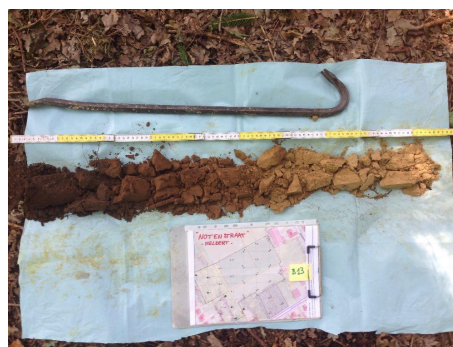
meetpunt 13  
6140248

bosgrond, maaiveld

0  
edelman, strooisellaag

-5  
zand, zwak siltig, donker bruin, sterk wortels, edelman ▲

-20  
zand, zwak siltig, neutraal bruin, edelman

-50  
zand, zwak siltig, neutraal beige, geel, zwak wortels, edelman ▲

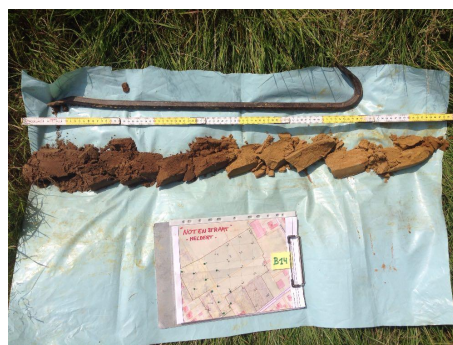
meetpunt 14  
6140253

weiland, maaiveld

0  
zand, zwak siltig, neutraal bruin, zwak wortels, edelman ▲

-15  
zand, zwak siltig, neutraal bruin, beige, edelman

-50  
zand, zwak siltig, neutraal beige, geel, edelman

-95  
zand, matig siltig, neutraal beige, oranje, edelman

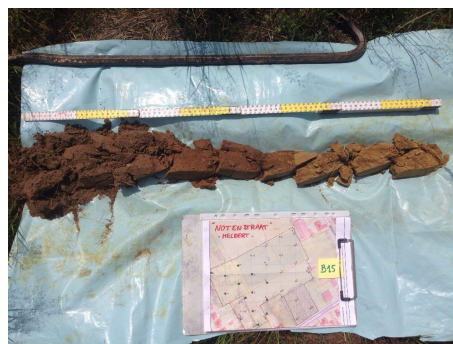
meetpunt 15  
6140254

weiland, maaiveld

0  
zand, zwak siltig, neutraal bruin, sterk wortels, edelman ▲

-25  
zand, zwak siltig, neutraal bruin, beige, edelman

-45  
zand, zwak siltig, neutraal beige, geel, edelman

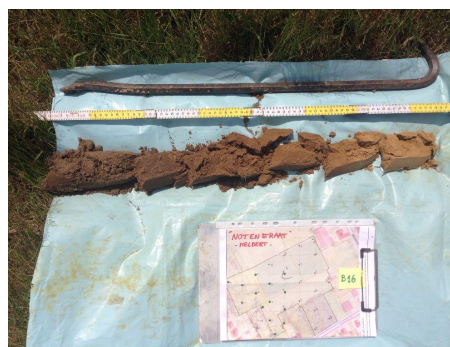
meetpunt 16  
6140255

weiland, maaiveld

zand, zwak siltig, neutraal bruin,  
zwak wortels, edelman, scherp, recht

zand, zwak siltig, neutraal bruin,  
beige, edelman

zand, zwak siltig, neutraal beige,  
geel, edelman

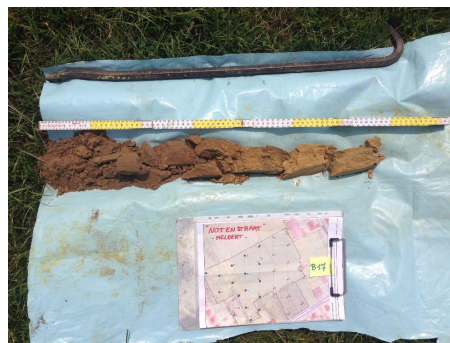
meetpunt 17  
6140257

weiland, maaiveld

zand, zwak siltig, licht bruin, matig  
wortels, edelman, compactscherp,  
recht

zand, zwak siltig, neutraal beige,  
geel, edelman

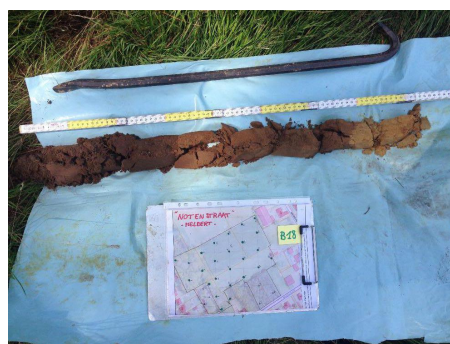
meetpunt 18  
6140266

weiland, maaiveld

zand, zwak siltig, donker bruin, zwak  
wortels, edelman, scherp, schuin /  
wig

zand, zwak siltig, neutraal bruin,  
edelman, scherp, recht

zand, zwak siltig, neutraal beige,  
geel, edelman

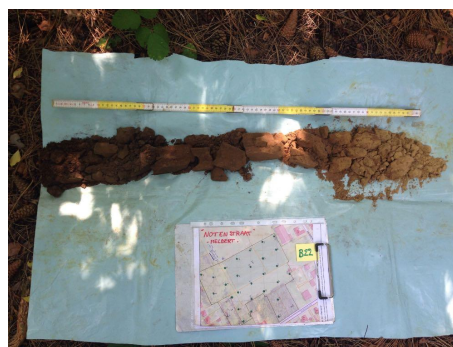
meetpunt 22  
6140268

bosgrond, maaiveld

- edelman, strooisellaag 0
- zand, zwak siltig, neutraal bruin, edelman -5
- zand, zwak siltig, neutraal bruin, beige, edelman -25
- zand, zwak siltig, neutraal beige, geel, edelman -55

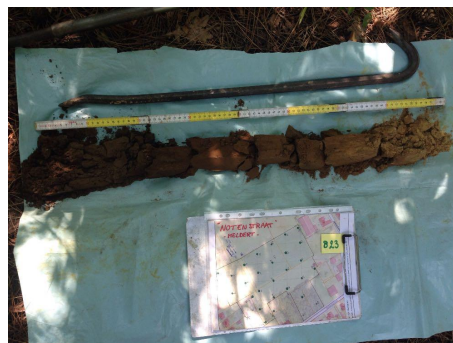
meetpunt 23  
6140267

bosgrond, maaiveld

- edelman, strooisellaag 0
- zand, zwak siltig, neutraal bruin, edelman, scherp, wig -5
- zand, zwak siltig, neutraal bruin, beige, edelman -25
- zand, zwak siltig, neutraal beige, geel, brokken roest, edelman -55 ▲

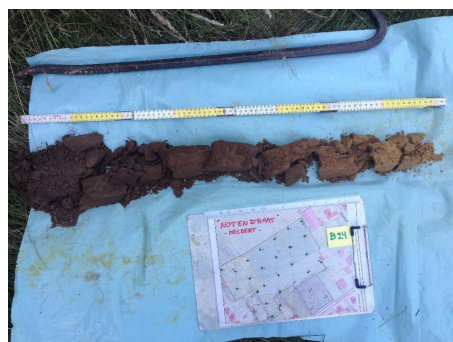
meetpunt 24  
6140265

weiland, maaiveld

- zand, zwak siltig, donker bruin, matig wortels, edelman 0 ▲
- zand, zwak siltig, neutraal bruin, sporen baksteen bovenaan, edelman -20 ▲
- zand, zwak siltig, neutraal beige, geel, edelman -65

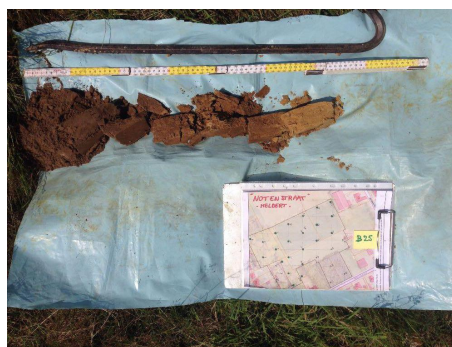
meetpunt 25  
6140263

weiland, maaiveld

zand, zwak siltig, neutraal bruin,  
zwak wortels, edelman, scherp,  
gelaagd / wig

zand, zwak siltig, neutraal bruin,  
geel, edelman, gevlekt

zand, zwak siltig, neutraal beige,  
geel, edelman

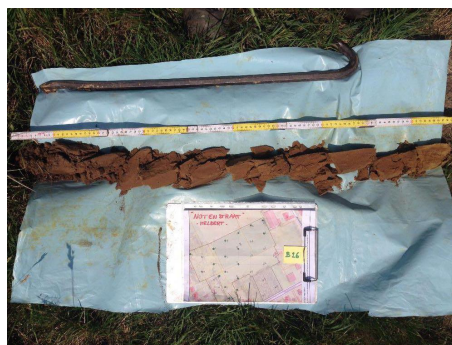
meetpunt 26  
6140260

weiland, maaiveld

zand, zwak siltig, neutraal bruin,  
zwak wortels, edelman

zand, zwak siltig, neutraal bruin,  
beige, sporen leisteen op 0,15m-mv,  
edelman

zand, zwak siltig, neutraal beige,  
geel, edelman

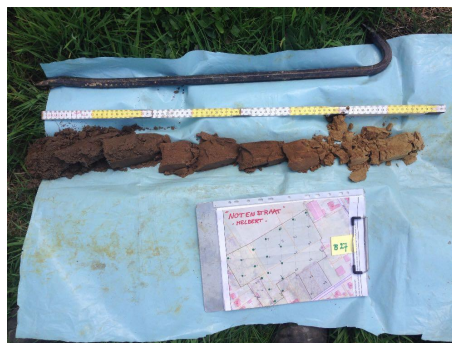
meetpunt 27  
6140259

weiland, maaiveld

zand, zwak siltig, neutraal bruin,  
matig wortels, edelman

zand, zwak siltig, neutraal bruin,  
beige, edelman

zand, zwak siltig, neutraal beige,  
geel, edelman

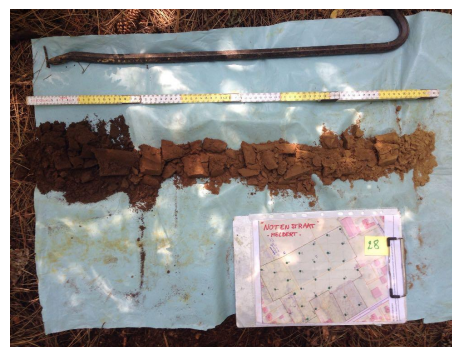
meetpunt 28  
6140269

bosgrond, maaiveld

edelman, strooisellaag

zand, zwak siltig, neutraal bruin,  
edelmanzand, zwak siltig, neutraal bruin,  
beige, edelmanzand, zwak siltig, neutraal beige,  
geel, edelman

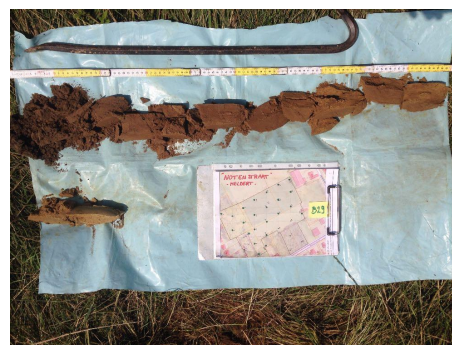
meetpunt 29  
6140264

weiland, maaiveld

zand, zwak siltig, neutraal bruin,  
matig wortels, edelmanzand, zwak siltig, neutraal bruin,  
beige, edelmanzand, zwak siltig, neutraal beige,  
geel, edelman
