**Bijlage 1: boorprofielen**

**Bijlage 2:   overzichtsplan**

| Kenmerk plan | Infiltratie 0778001 |

### Bijlage 3: fotografische rapportage van boringen 1 en 3

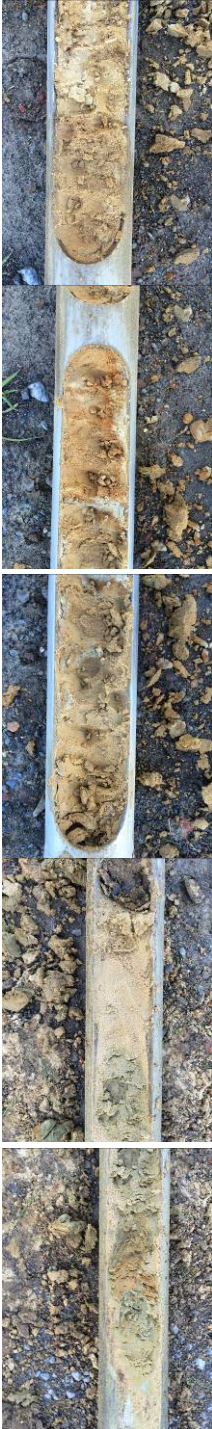
#### Boorbeschrijving boring 1

(130-155 cm-mv) geen mangaanafzettingen  
iets bruinere horizont  
zwakke structuur

(155 – 185 cm-mv) afwisselend zand- en kleilaagjes

Een viertal kleilaagjes of kleilenzen worden aangetroffen met een dikte variërend tussen 1 en 5 cm dik.

(185 – 220 cm-mv) homogeen, compacte zandige laag

(220 - 230 cm-mv) voorkomen van zwarte mangaanafzettingen onder de vorm van spikkels in het zand

(230 – 250 cm-mv) Kleilaag of kleilenzen afgewisseld met zandige leem. Roest- en gleyverschijnselen komen afwisselend voor.

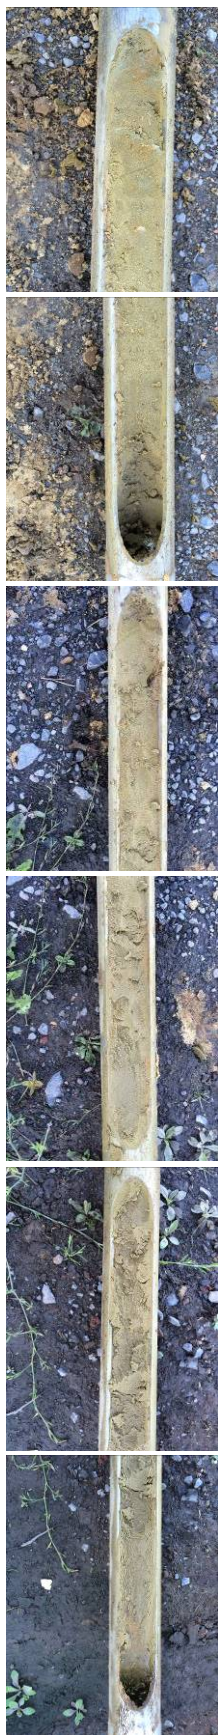
(250-400 cm-mv) De bodem wordt lichter in de diepte met een zwak groenige tint. De aanwezigheid van glauconiet wordt vermoed. Er worden geen roestverschijnselen meer aangetroffen.

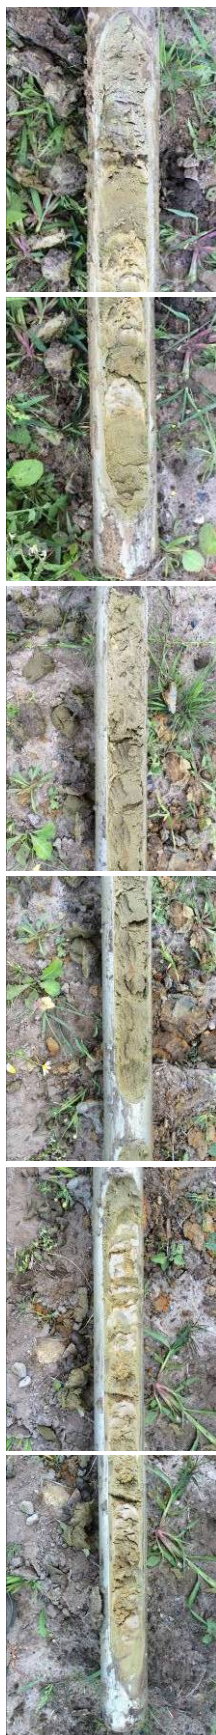
### Boorbeschrijving boring 3

(270-350 cm-mv) zandige bodemlaag onderbroken door een kleilaag/kleilens op 280-290

Homogeen groenige schijn doet de aanwezigheid van glauconiet vermoeden (gereduceerde horizont).

(280-290 cm-mv) kleilaag

(350 – 400 cm-mv) homogeen groenige zandlaagjes afgewisseld met kleilaagjes/kleilenzen.
