## NOTA OVERPELT – KADIJK (FASE 2A)

Nota met ingreep in de bodem. Overpelt - Kadijk

2017J238

ARCHEBO rapport 2017J238  
ISSN 2034-5615

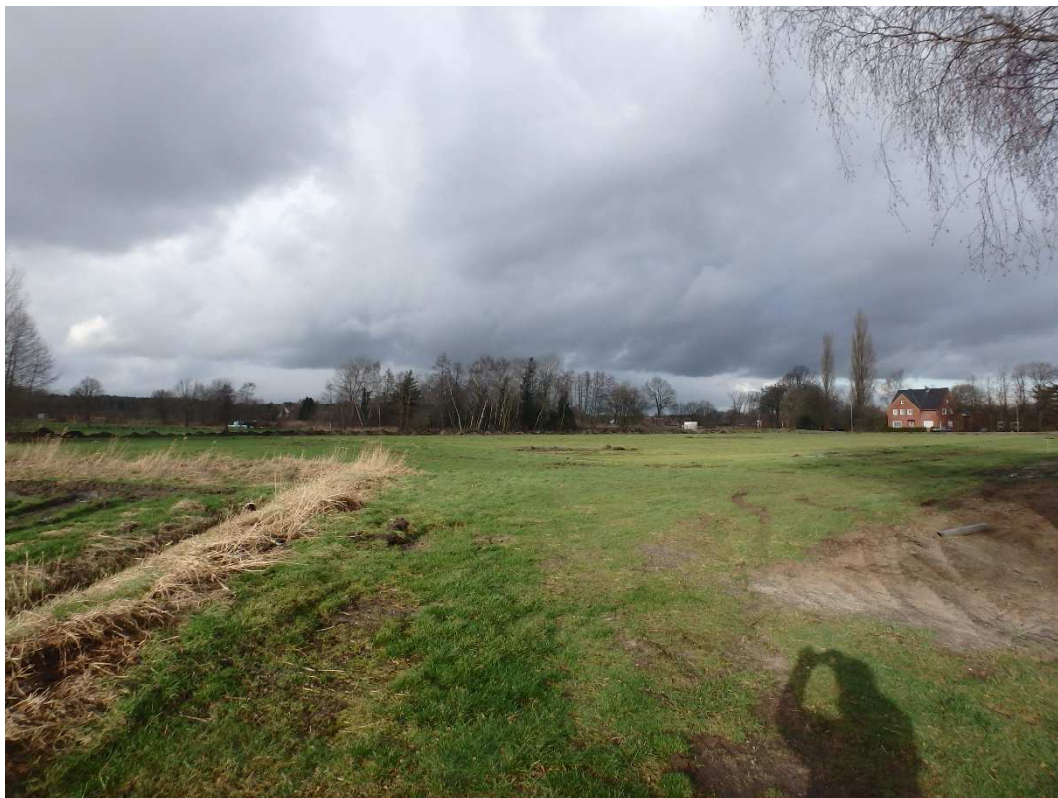
OVKA/F/1

Figuur 10: Zicht op het noordelijk voetbalterrein, in noordelijke richting (ARCHEBO bvba, 2017)

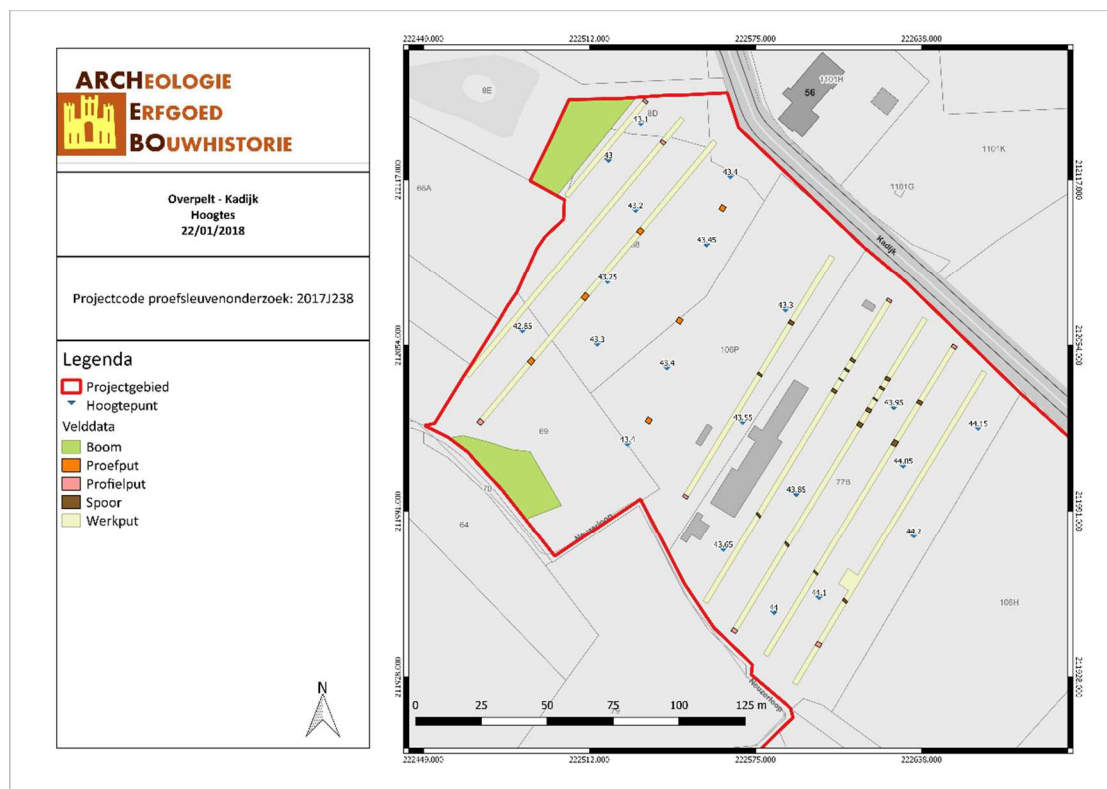
OVKA/22/01/22/8 - Digitale aanmaak

Figuur 12: Overzichtplan van het onderzoeksterrein met hoogtes (ARCHEBO bvba, 2018).

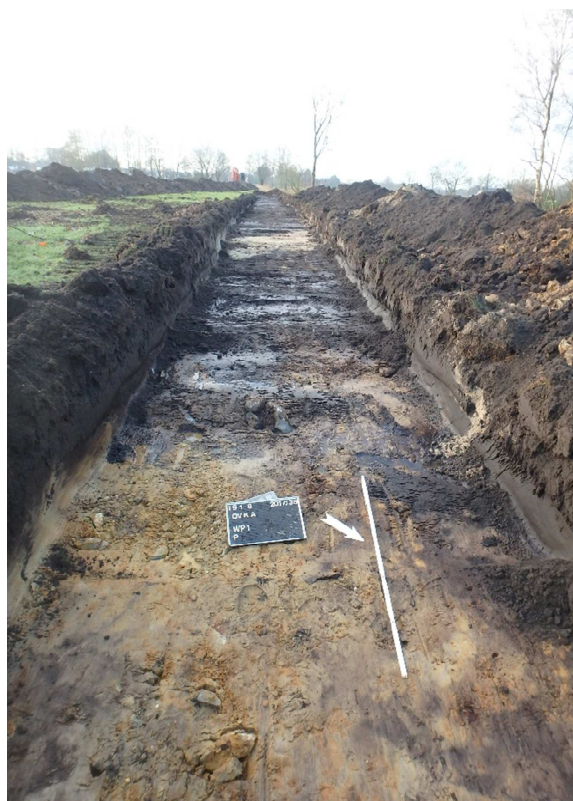
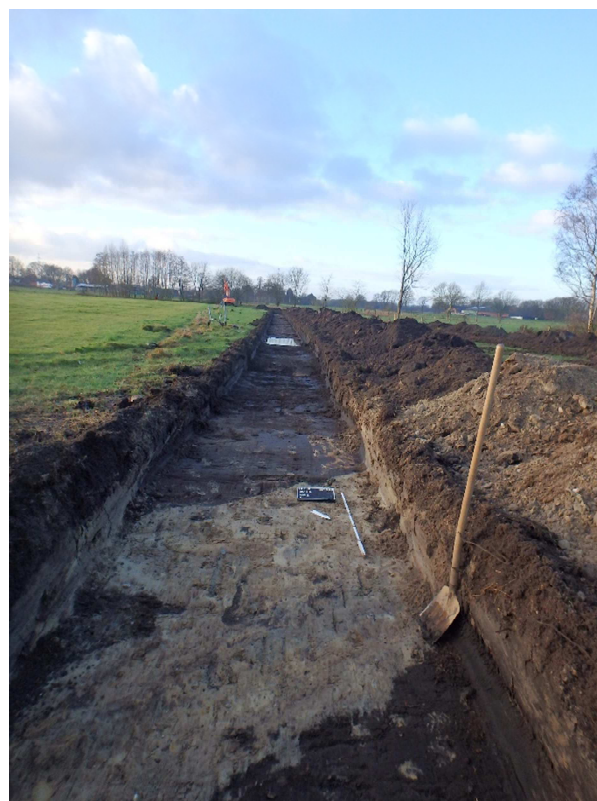
OVKA/F/2

Figuur 14: Overzichtsfoto werkput 1 en werkput 2 (ARCHEBO bvba, 2018)

Op de overzichtsfoto van werkput 1 is op de voorgrond de natuurlijke moederbodem te zien (Figuur 14). De rest van de werkput is verstoord. Ook werkput 2 vertoonde eveneens verstoring. De verstoring in deze twee werkputten heeft o.a. te maken met het aanleggen van nutsleidingen (elektriciteitsleiding voor de verlichtingspalen van het voetbalveld) en drainage- of afwateringsbuizen.

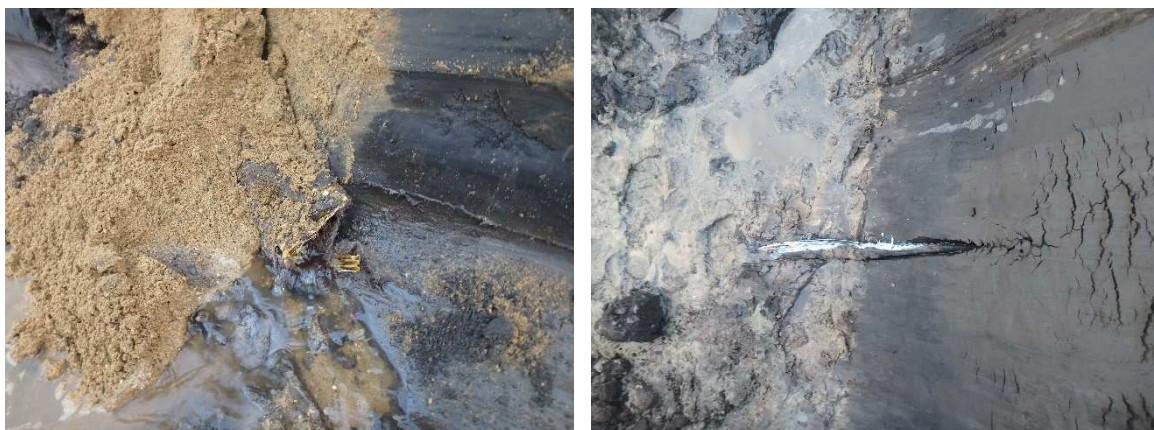
OVKA/F/3

Figuur 15: Drainagebuis en elektriciteitsleiding in werkput 2 (ARCHEBO bvba, 2017)

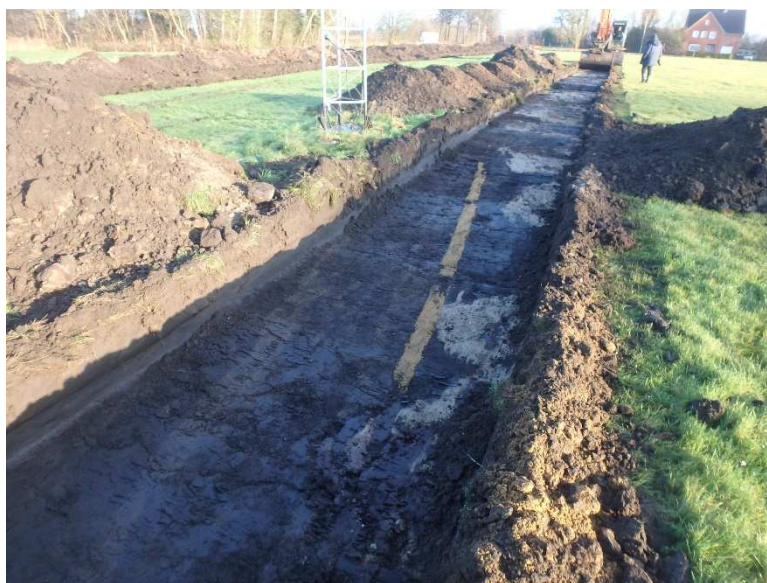
OVKA/F/4

Figuur 16: Overzichtsfoto werkput 3 (ARCHEBO bvba, 2017)

Werkput 3 vertoont over quasi de volledige lengte van de sleuf verstoring. Op regelmatig afstand werd een proefput/profielput aangelegd om de diepte en dus de impact van de verstoring in te kunnen schatten. De verstoring bleek tot minstens 1m20 diep te gaan, waardoor het archeologisch niveau niet meer aanwezig is. Enkel het noordelijk profiel van 'PROEF 2' vertoont nog een enigszins natuurlijke opbouw (Figuur 18). Hierbij bevindt de moederbodem zich op ca. 70cm onder het huidig maaiveld. De natuurlijke bodemopbouw kon echter slechts over een zeer beperkte afstand gevolgd worden.

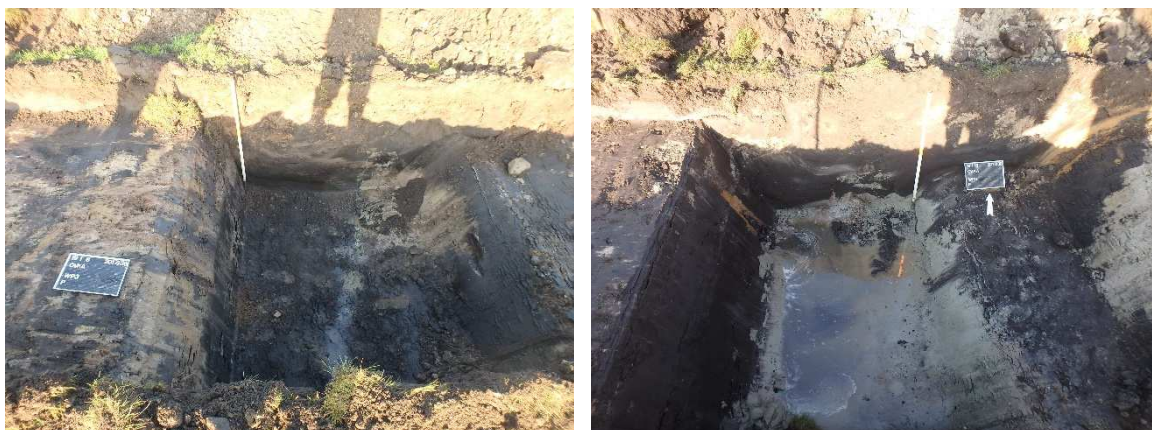
OVKA/F/5

Figuur 17: Overzichtsfoto PROEF 1 en 3, werkput 3 (ARCHEBO bvba, 2017)

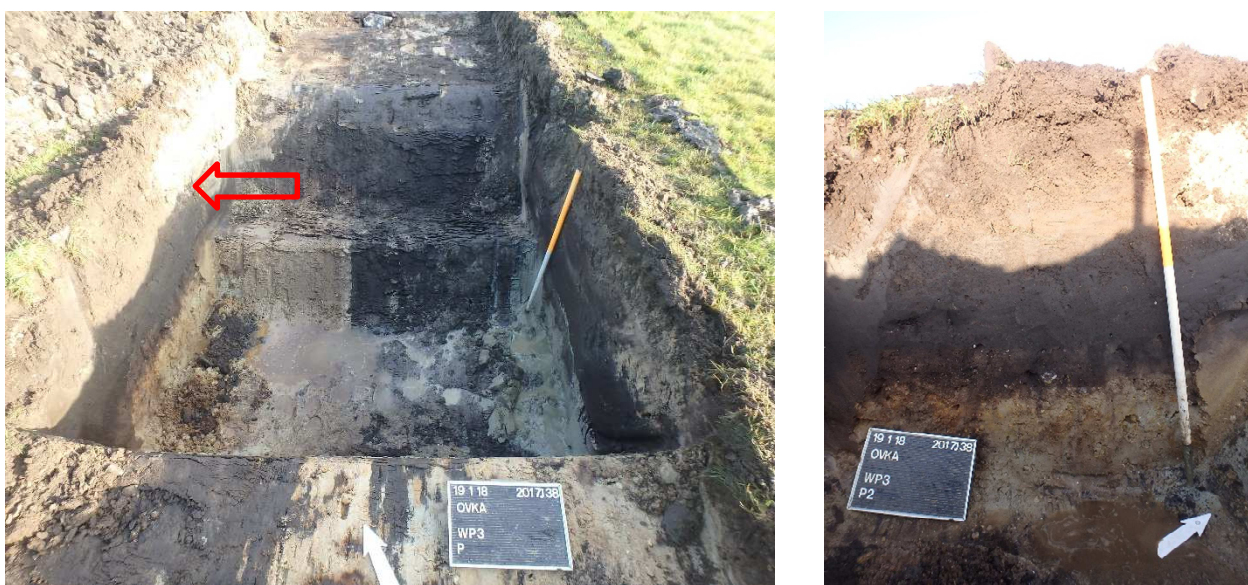
OVKA/F/6

Figuur 18: Overzichtsfoto en noordelijk profiel PROEF 2, werkput 3 (ARCHEBO bvba, 2017)

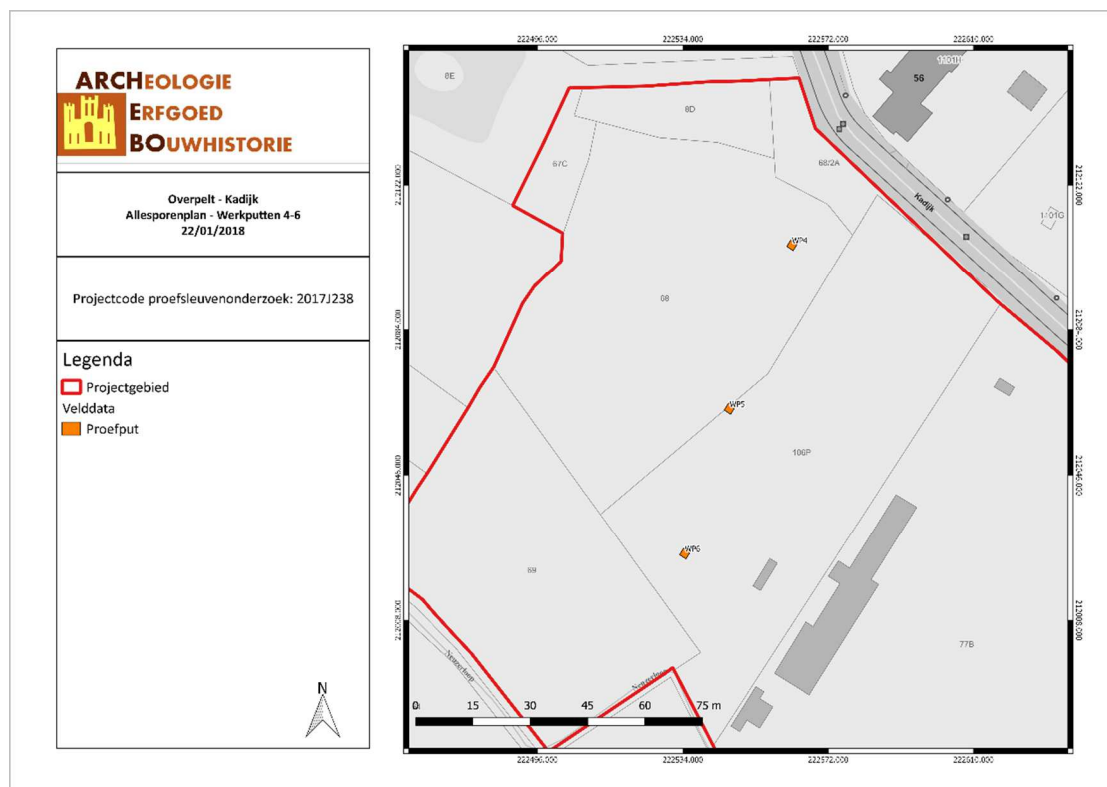
OVKA/18/01/22/10 - Digitale aanmaak

Figuur 19: Overzichtsplan werkput 4, 5 en 6 (ARCHEBO bvba, 2018).

Op basis van de eerste drie proefsleuven die over quasi de volledige lengte verstoord zijn, werd geopteerd om over de rest van het noordelijke voetbalveld proefputten/profielputten aan te leggen om de omvang van de verstoring in te kunnen schatten. Uit de drie proefputten, die dwars over het voetbalveld werden aangelegd, is gebleken dat het gehele terrein ter hoogte van het noordelijke voetbalveld verstoring kent. De proefputten werden aangelegd tot op een diepte van ongeveer 1,5 tot 2m. Tot op deze diepte kon de verstoring nog steeds waargenomen worden en werd de natuurlijke bodem nog steeds niet aangetroffen. Om veiligheidsredenen en te natte ondergrond werden de proefputten niet dieper aangelegd. Aangezien de verstoring tot minstens een diepte van 2m kon vastgesteld worden, kan geconcludeerd worden dat het archeologisch niveau verdwenen is. Op basis van de onverstoorde profielen in werkput 1, 2 en 3 kon namelijk achterhaald worden dat het archeologisch niveau zich op een diepte van 40 à 70cm onder het huidig maaiveld bevindt.

Onderaan de proefputten/profielputten werd een laag aangetroffen van grof korrelige kiezelgesteente dat vermoedelijk is opgebracht om de natte bodem beter te kunnen draineren in functie van het gebruik als voetbalveld. Deze laag wordt afgedekt door een dik 'verrommeld' pakket (A-horizont).

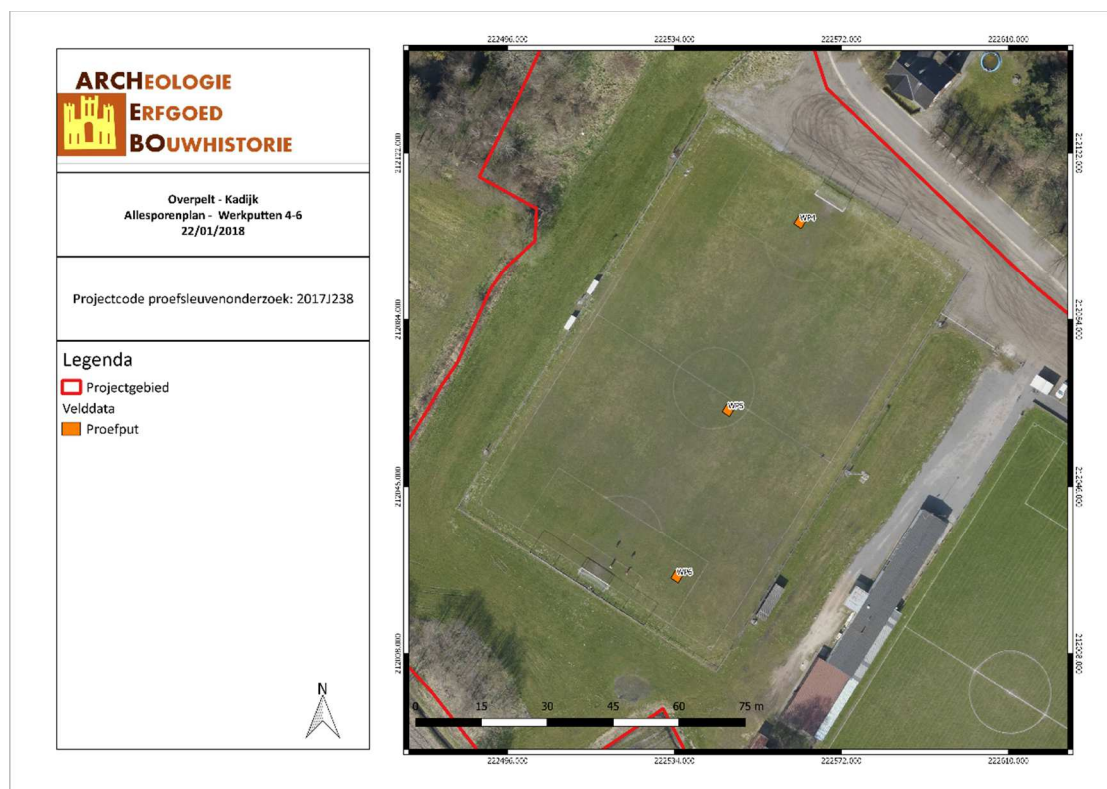
OVKA/18/01/22/11 - Digitale aanmaak

Figuur 20: Situeringsplan werkput 4, 5 en 6 op luchtfoto (ARCHEBO bvba, 2018).

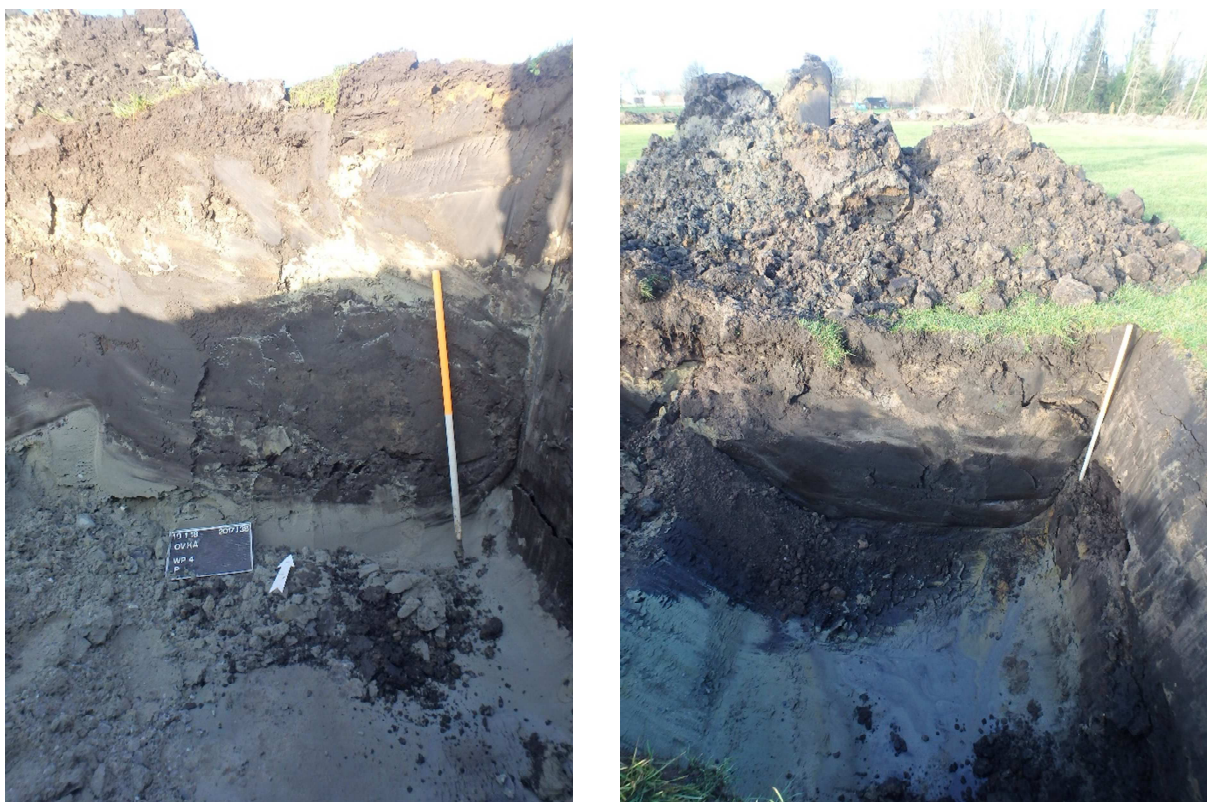
OVKA/F/7

Figuur 21: Noordelijk profiel werkput 4 en 5 (ARCHEBO bvba, 2017)

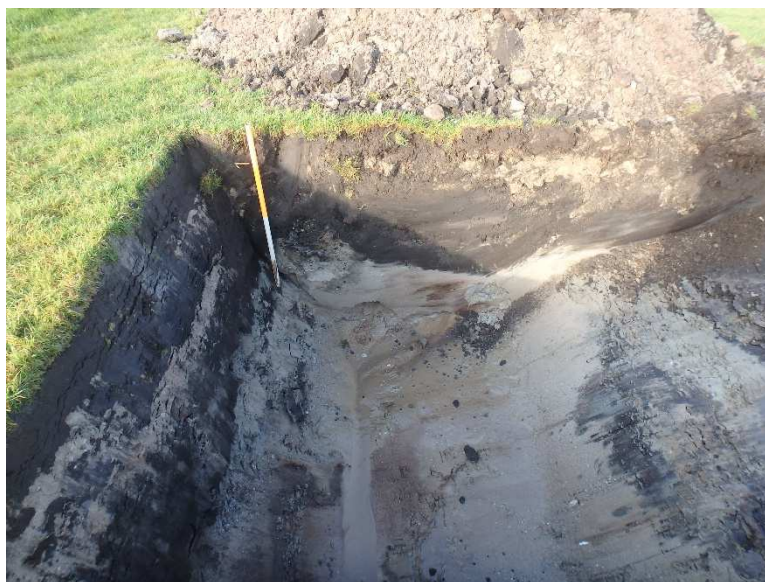
OVKA/F/8

Figuur 22: Werkput 6 (ARCHEBO bvba, 2017)

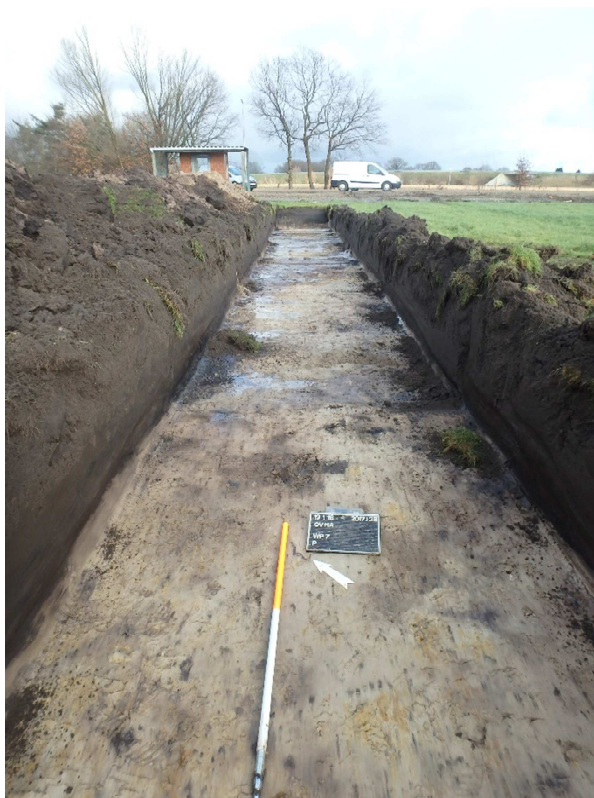
OVKA/F/9

Werkput 7 werd aangelegd op het zuidelijk gelegen voetbalveld langsheen de toenmalige kantine. In deze werkput werden vijf greppels aangesneden. Het betreft vijf parallelle greppels met een NW-ZO oriëntatie. De greppels zijn op basis van hun donkere humusrijke inhoud als recent te dateren.

Figuur 24: Overzichtsfoto werkput 7 (ARCHEBO bvba, 2018)

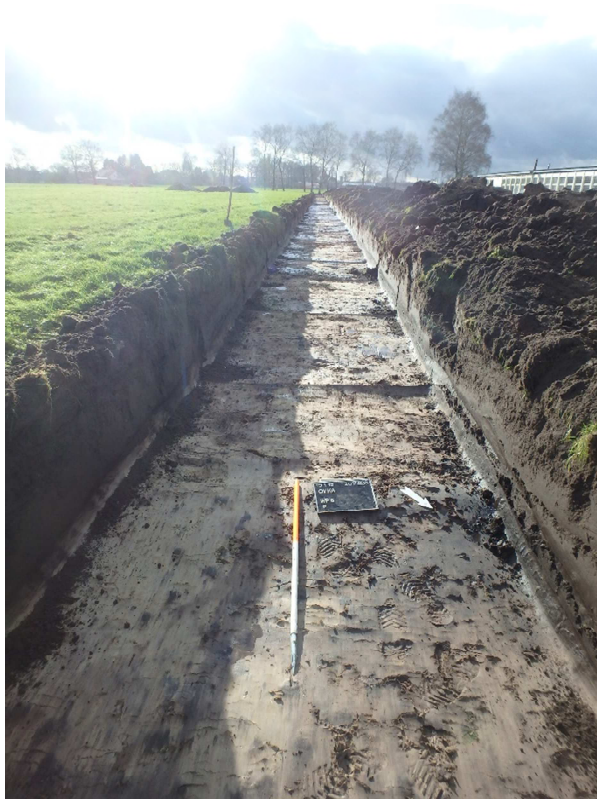
OVKA/F/10

In werkput 8 werden eveneens zes parallelle greppels aangetroffen, waarvan vijf het verlengde zijn van greppels die ook al aangesneden werden in werkput 7.

Figuur 26: Overzichtsfoto werkput 8 (ARCHEBO bvba, 2018)

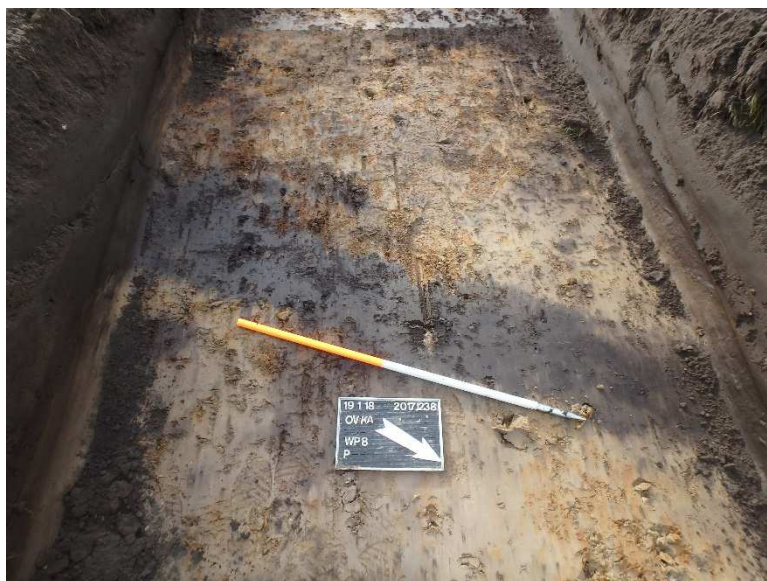
OVKA/F/11

Figuur 27: Recente greppel, werkput 8 (ARCHEBO bvba, 2018)

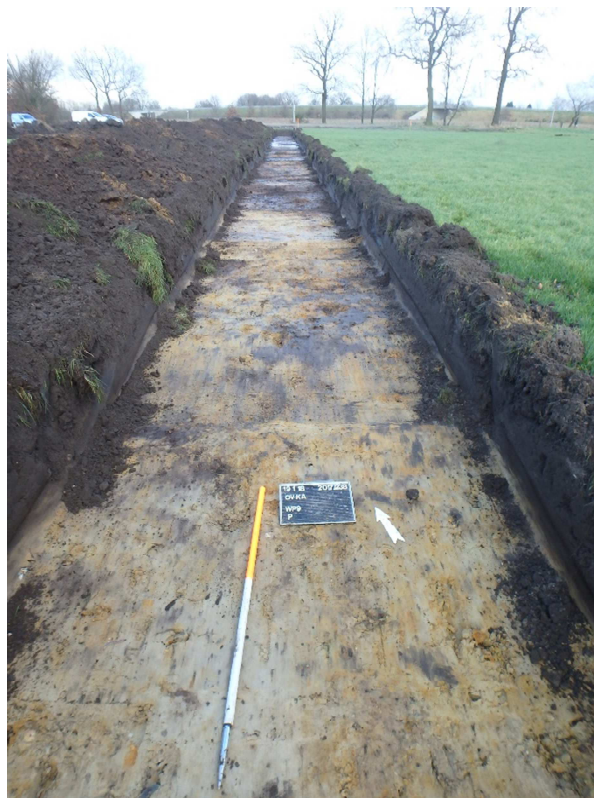
OVKA/F/12

Ook in werkput 9 werden drie recente greppels aangesneden. Deze parallelle greppels zijn het verlengde van greppels die ook in de vorige werkputten werden teruggevonden.

Figuur 29: Overzichtsfoto werkput 9 (ARCHEBO bvba, 2018)

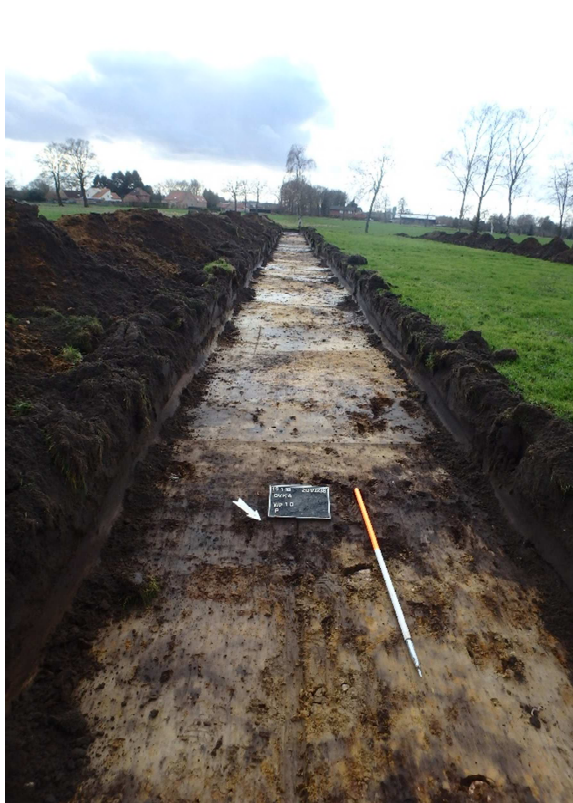
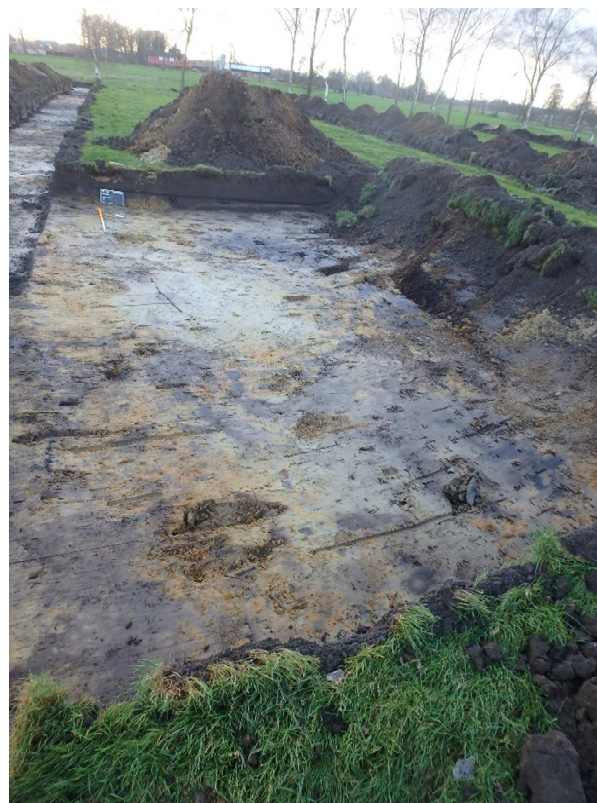
OVKA/F/13

Ter hoogte van werkput 10 werd een kijkvenster aangelegd, maar dit leverde net zoals de proefsleuven geen archeologische sporen op.

Figuur 31: Overzichtsfoto werkput 10 en kijkvenster (ARCHEBO bvba, 2018)

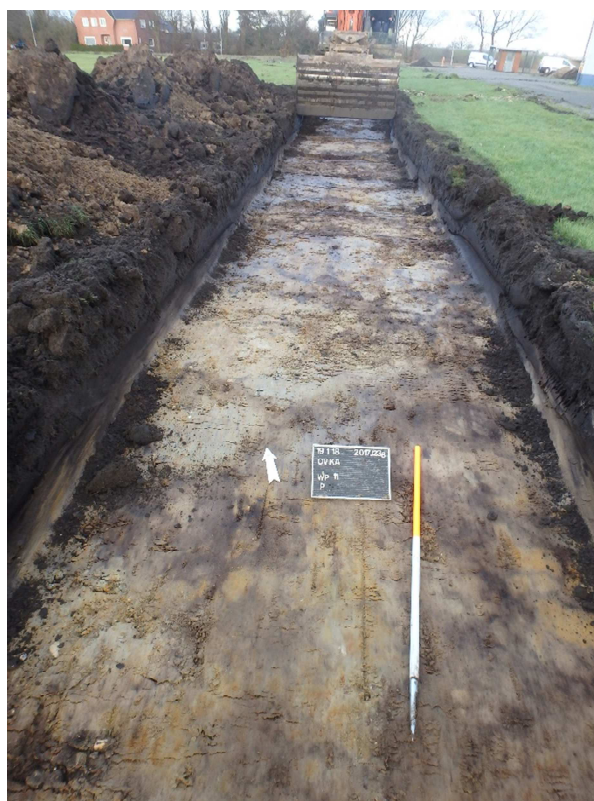
OVKA/F/14

Ter hoogte van het onverstoorde deel van de werkput werden twee recente greppels met een NW-ZO oriëntatie aangesneden. Eén van deze greppel is het verlengde van een greppel die ook in werkput 7, 8 en 9 werd aangetroffen. De andere greppel betreft eveneens een perceelsgreppel die overeenkomt met een perceelsindeling op de Atlas der Buurtwegen.

Figuur 33: Overzichtsfoto kijkvenster, werkput 11 (ARCHEBO bvba, 2018)

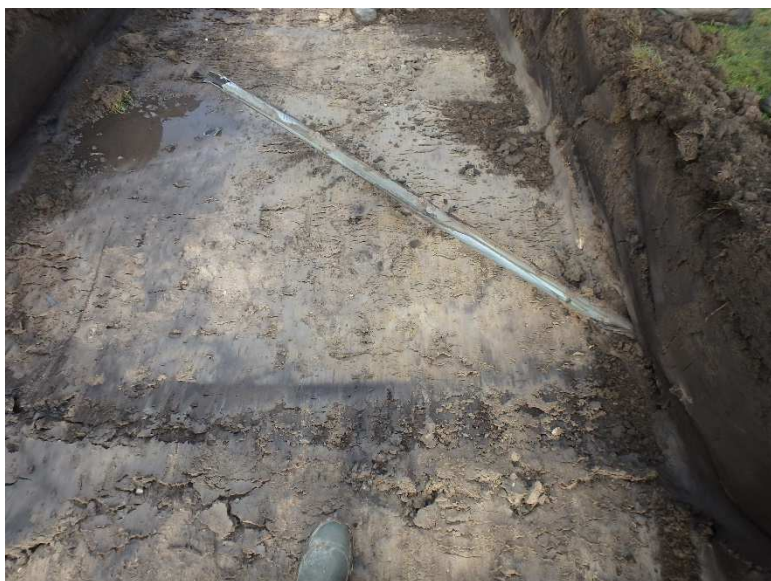
OVKA/F/15

Figuur 34: Drainage- of afwateringsbuis, werkput 11 (ARCHEBO bvba, 2018)

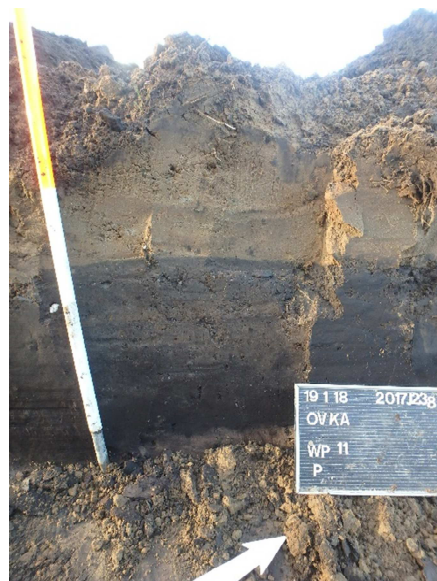
OVKA/F/16

Figuur 35: Verstoord profiel in het zuidelijk deel van werkput 11 (ARCHEBO bvba, 2018)

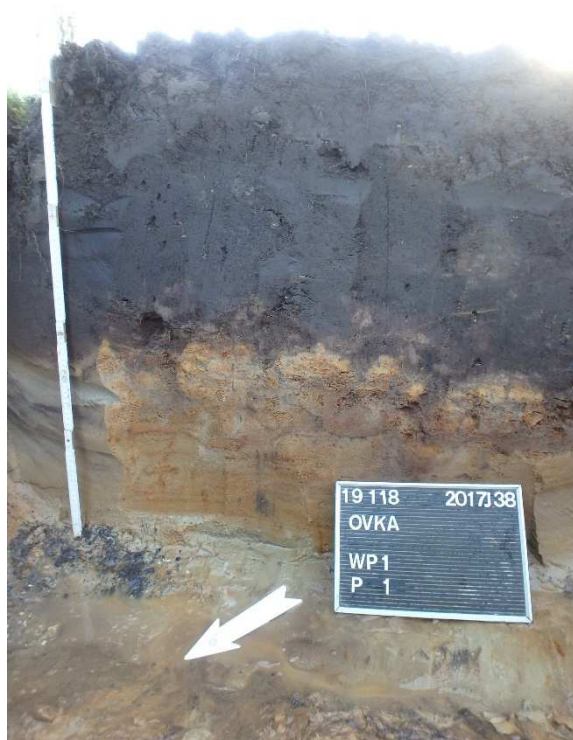
OVKA/F/17

Op het noordelijkwestelijk deel van het onderzoeksgebied, ter hoogte van het noordelijk gelegen voetbalveld, werden in de drie proefsleuven (werkput 1, 2 en 3) zes profielen opgeschoond. Hiervan vertonen slechts twee profielen een natuurlijke opbouw. Een eerste profiel bevindt zich in het noordelijke deel van werkput 1. Een tweede profiel, waar de natuurlijke opbouw kon vastgesteld worden, bevindt zich zowat ter hoogte van het midden van werkput 3 (PROEF 2). Deze natuurlijke opbouw in werkput 3 kon echter slechts over een zeer beperkte afstand waargenomen worden. De profielen bestaan uit een dikke donkerbruin-grijze A-horizont van ca. 40 à 60cm. Hieronder bevinden zich resten van de B-horizont. In werkput 1 is deze B-horizont weinig bewaard. In het andere geval (werkput 3) is deze B-horizont ca. 10cm dik. De moederbodem bevindt zich in werkput 1 op ca. 40 à 50cm onder het huidige maaiveld en in werkput 3 op ca. 70cm.

Figuur 38: Profielfoto werkput 1 (ARCHEBO bvba, 2017)

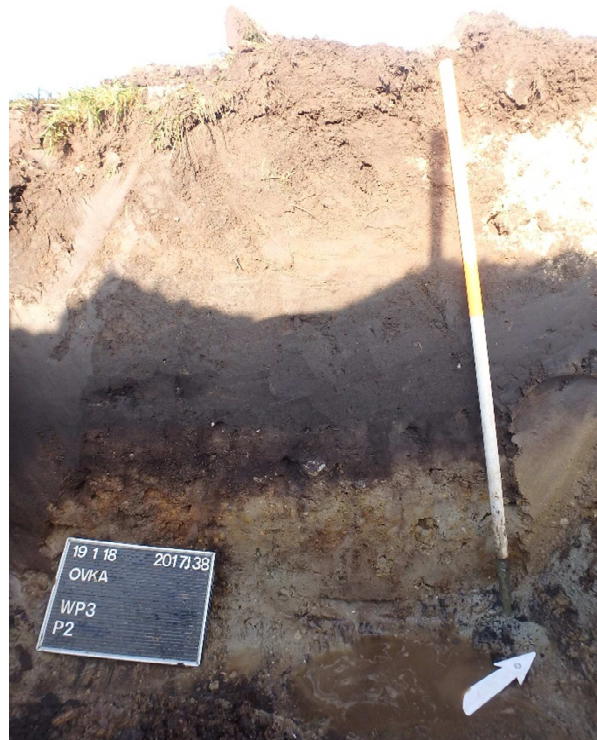
OVKA/F/18

Figuur 39: Profielfoto werkput 3 (ARCHEBO bvba, 2017)

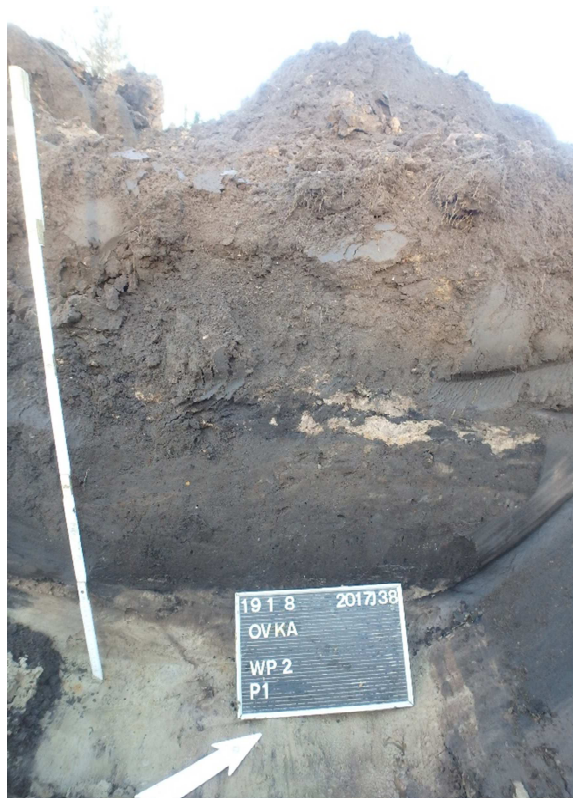
OVKA/F/19

Ook in de drie proefputten/profielputten die werden aangelegd dwars over het noordelijk voetbalterrein vertonen een gelijkaardige bodemopbouw als in de proefsleuven. Hier kon de verstoring gevolgd worden tot 1,5 à 2m diepte.

*Figuur 40: Profiel foto werkput 2 (ARCHEBO bvba, 2017)*

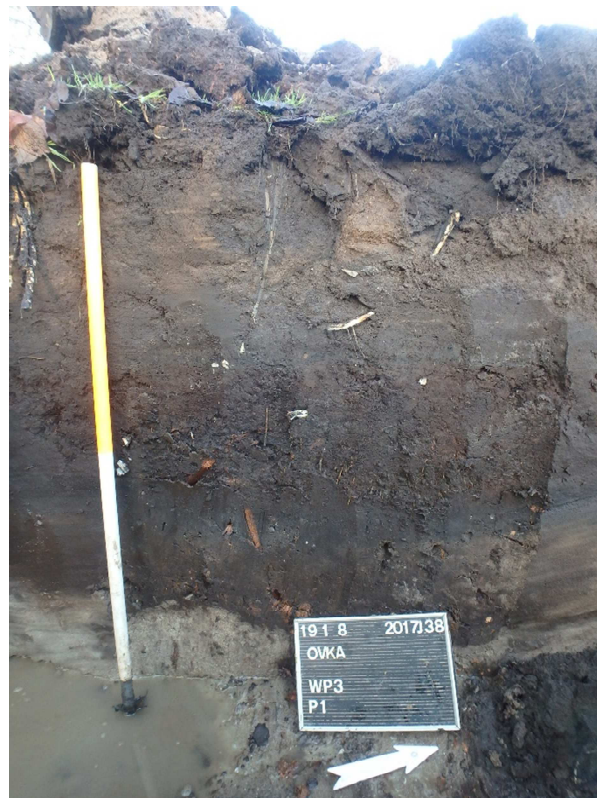
OVKA/F/20

*Figuur 41: Profiel foto werkput 3 (ARCHEBO bvba, 2017)*

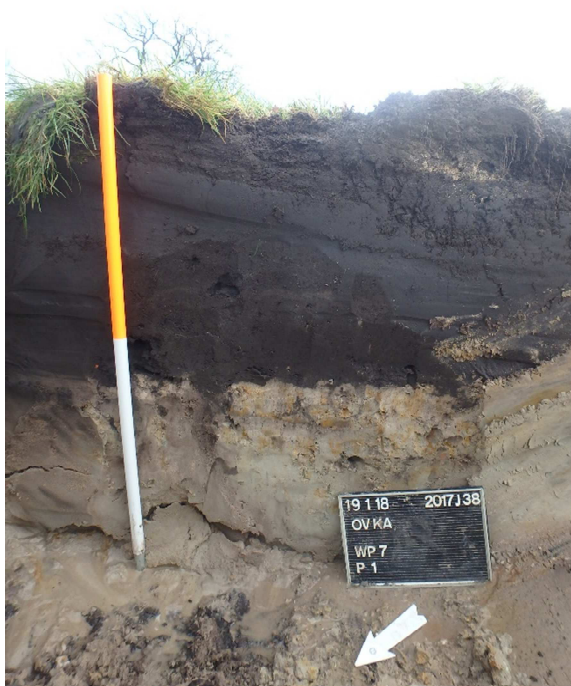
OVKA/F/21

In de zone van het zuidelijk gelegen voetbalveld (werkputten 7 t.e.m. 10) werden nog eens vier profielen opgeschoond. Bij de aanleg van de proefsleuven werd een sterk gevlekte B-horizont aangesneden, zoals ook het bodemtype op de bodemkaart aangeeft (Sdc). De B-horizont kon echter niet overal vastgesteld worden, zoals te zien is op de profiel foto uit werkput 7 (Figuur 42). De bouwvoor (A-horizont) heeft een dikte van ca. 50cm. Waar de B-horizont aanwezig is (zoals te zien is op de profiel foto van werkput 10, Figuur 43) varieert deze in dikte. De moederbodem (C-horizont) werd aangesneden op ca. 50 à 70cm onder het huidig maaiveld.

Figuur 42: Profielfoto werkput 7 (ARCHEBO bvba, 2017)

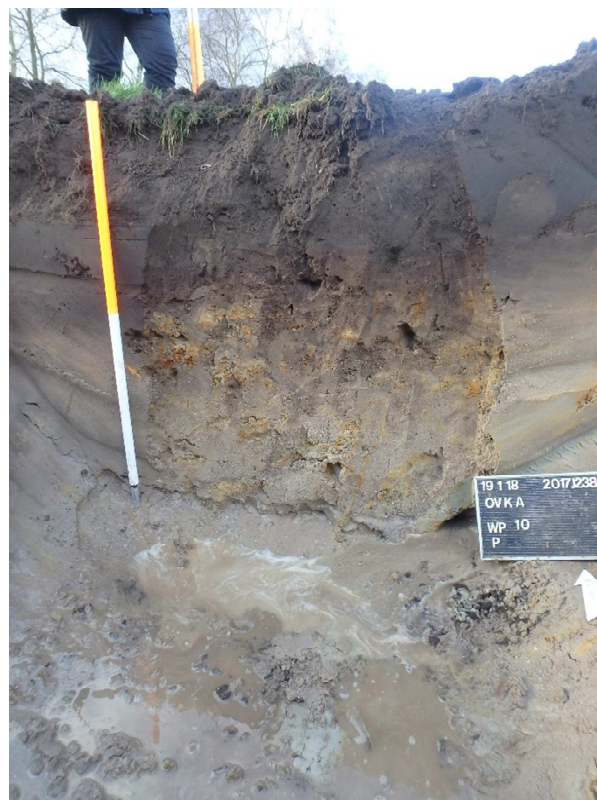
OVKA/F/22

Figuur 43: Profielfoto werkput 10 (ARCHEBO bvba, 2017)
