ARCHEOLOGIENOTA

WINGENE HILLE

VERSLAG VAN RESULTATEN  
LANDSCHAPPELIJK  
BOORONDERZOEK

Afdeling Archeologie  
Projectcode: 2016J23

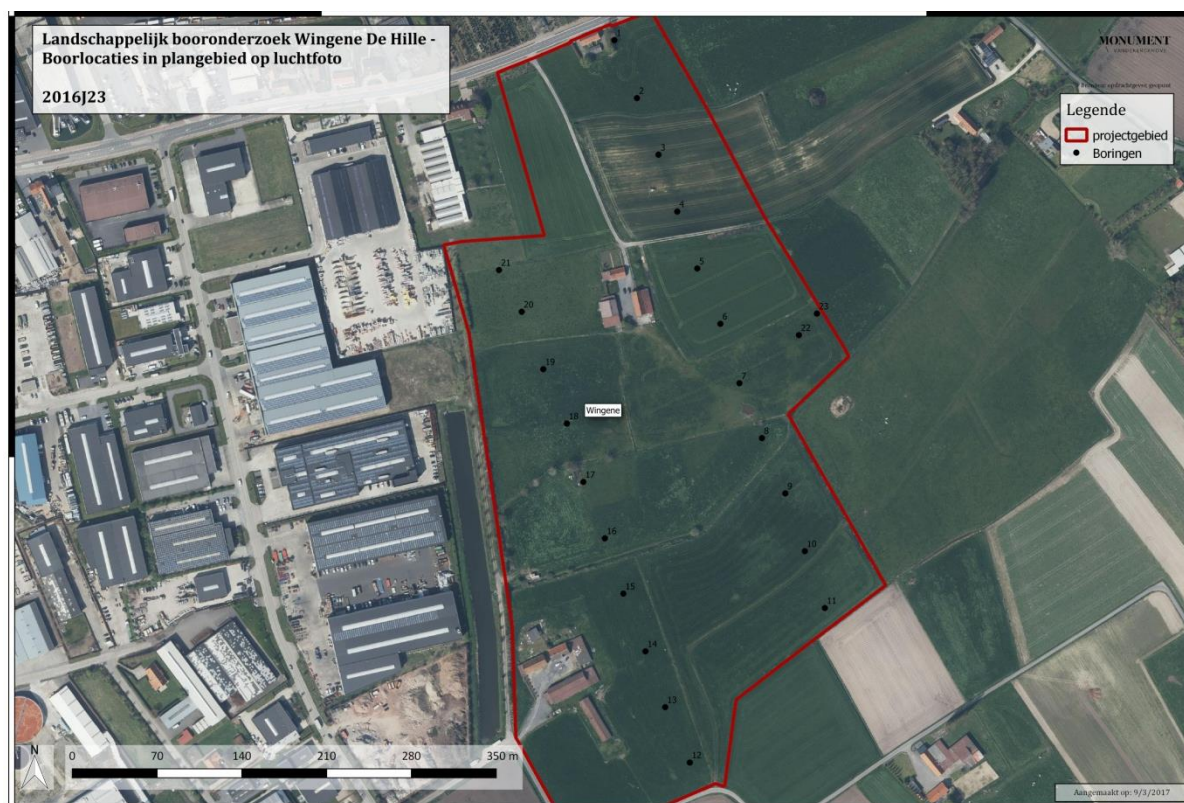
Figuur 2: Projectgebied met situering van de uitgevoerde boringen (B1-B23).

Om de onderzoeksvragen optimaal te kunnen beantwoorden en om de bodemopbouw van het volledige terrein te kunnen inschatten werden verspreid over het terrein 23 manuele boringen strategisch ingepland (zie Figuur 2), zoals voorgesteld in het programma van maatregelen bij het verslag van resultaten bureauonderzoek<sup>3</sup>. De meeste boringen (B1-B21) maken deel uit van de 2 boorraaien die loodrecht op de Kloosterbeek ingepland zijn. De boringen van deze 2 boorraaien zijn verspreid over het volledige projectgebied volgens grofweg een noord-zuid richting. De regelmatige afstand tussen de boringen bedraagt 50 m. De oostelijke boorraai omvat 11 boringen (B1-B11) en de westelijke boorraai 10 boringen (B12-B21). De overige 2 boringen (B22 en B23) zijn gesitueerd aan de oostelijke zijde van het projectgebied om de bodem te onderzoeken in het deel gekarteerd als bodemtype Sep op de bodemkaart. Via deze inplanning van boorlocaties werd een goede spreiding bekomen over het hele terrein en werden alle bodemtypes onderzocht die voorkomen in het projectgebied volgens de bodemkaart. Tijdens het terreinwerk zijn geen bodemstalen genomen in functie van verder natuurwetenschappelijk onderzoek aangezien dit niet kaderde in de vooropgestelde vraagstelling. Om dezelfde reden zijn er eveneens geen profielputten geplaatst. De registratie van de boringen gebeurde conform de bepalingen uit de Code van Goede Praktijk.

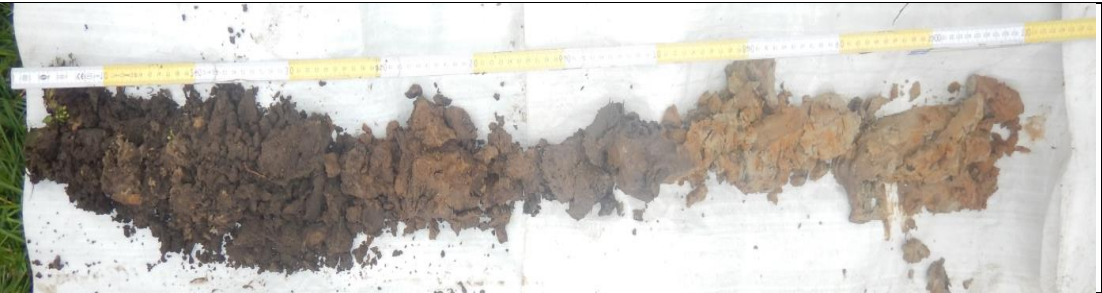
| B1 | A photograph of soil profile B1. The soil is dark brown and crumbly, with some lighter brown clumps on the right. A yellow and white measuring tape is placed horizontally above the soil sample. |

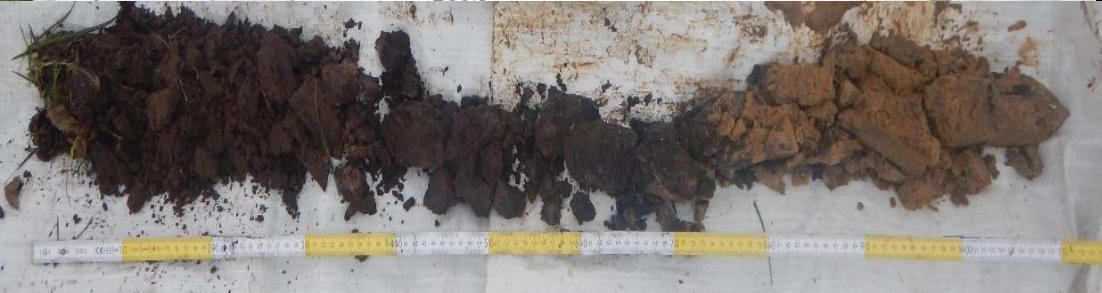
| B2 | A photograph of soil profile B2. The soil is dark brown and crumbly, with some lighter brown clumps on the right. A yellow and white measuring tape is placed horizontally below the soil sample. |

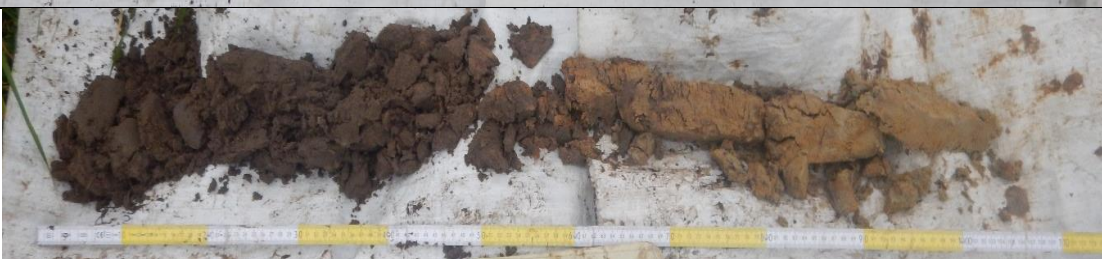
| B3 | A photograph of soil profile B3. The soil is dark brown and crumbly, with some lighter brown clumps on the right. A yellow and white measuring tape is placed horizontally below the soil sample. |

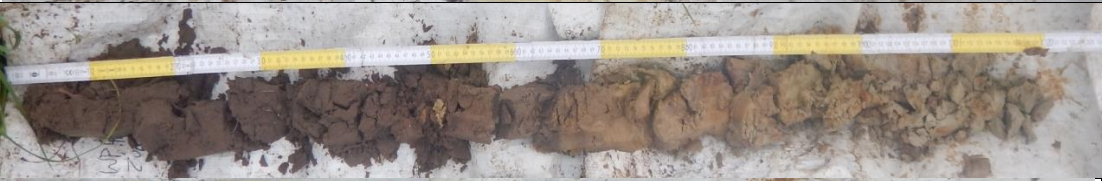
| B4 | A photograph of soil profile B4. The soil is dark brown and crumbly, with some lighter brown clumps on the right. A yellow and white measuring tape is placed horizontally above the soil sample. |

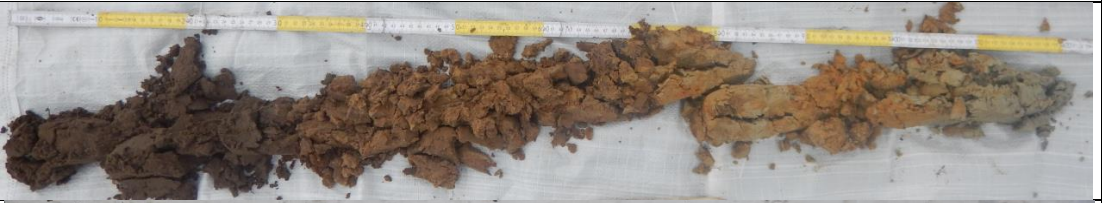
| B6 | A photograph of soil profile B6. The soil is dark brown and crumbly, with some lighter brown clumps on the right. A yellow and white measuring tape is placed horizontally above the soil sample. |

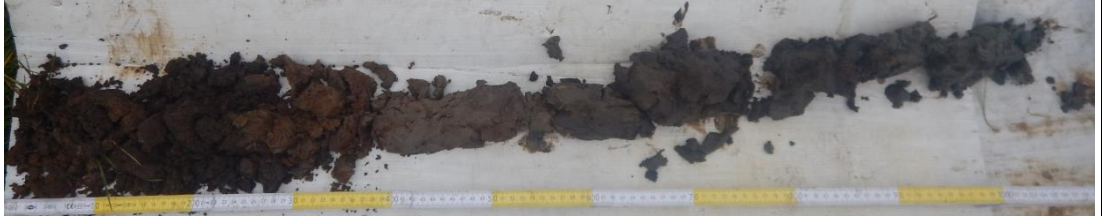
| B7 | A photograph of soil profile B7. The soil is dark brown and crumbly, with some lighter brown clumps on the right. A yellow and white measuring tape is placed horizontally below the soil sample. |

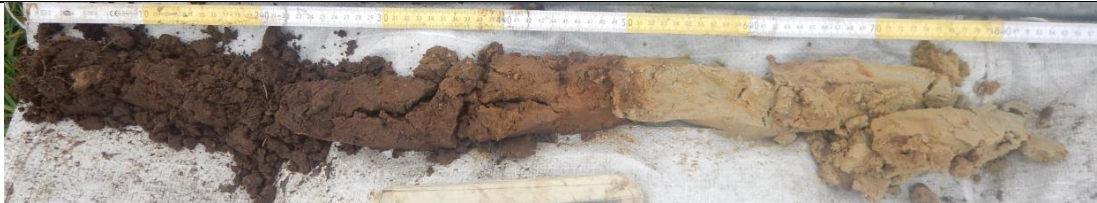
| B18 | A soil profile labeled B18, showing a dark brown top layer, a thick middle layer of reddish-brown soil, and a lighter tan bottom layer. A yellow measuring tape is visible at the top. |

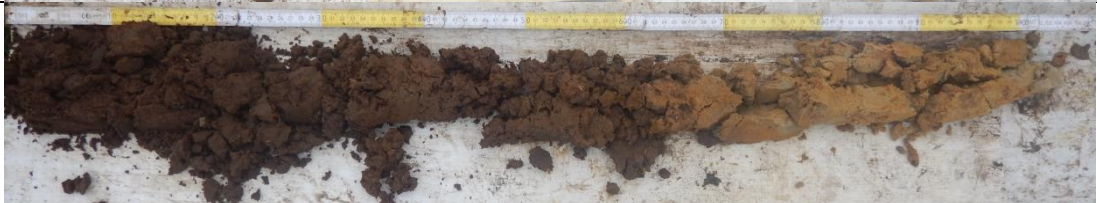
| B19 | A soil profile labeled B19, showing a dark brown top layer, a thick middle layer of reddish-brown soil, and a lighter tan bottom layer. A yellow measuring tape is visible at the top. |

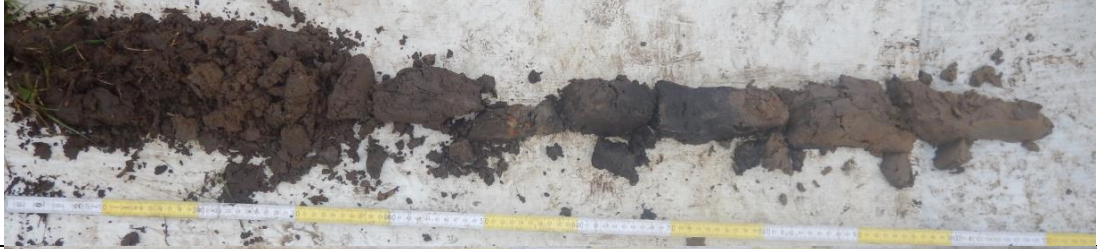
| B21 | A soil profile labeled B21, showing a dark brown top layer, a thick middle layer of dark brown soil, and a lighter tan bottom layer. A yellow measuring tape is visible at the top. |

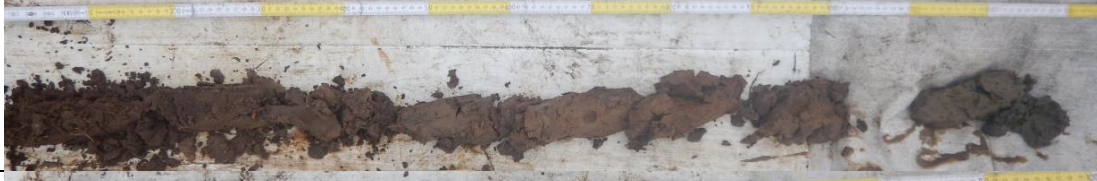
| B22 | A soil profile labeled B22, showing a dark brown top layer, a thick middle layer of reddish-brown soil, and a lighter tan bottom layer. A yellow measuring tape is visible at the top. |
