# Triloystraat (Menen, West-Vlaanderen)

**Projectcode: 2018B219**

ARCHEOLOGIENOTA

DEEL 2: VERSLAG VAN RESULTATEN LANDSCHAPPELIJK BOORONDERZOEK

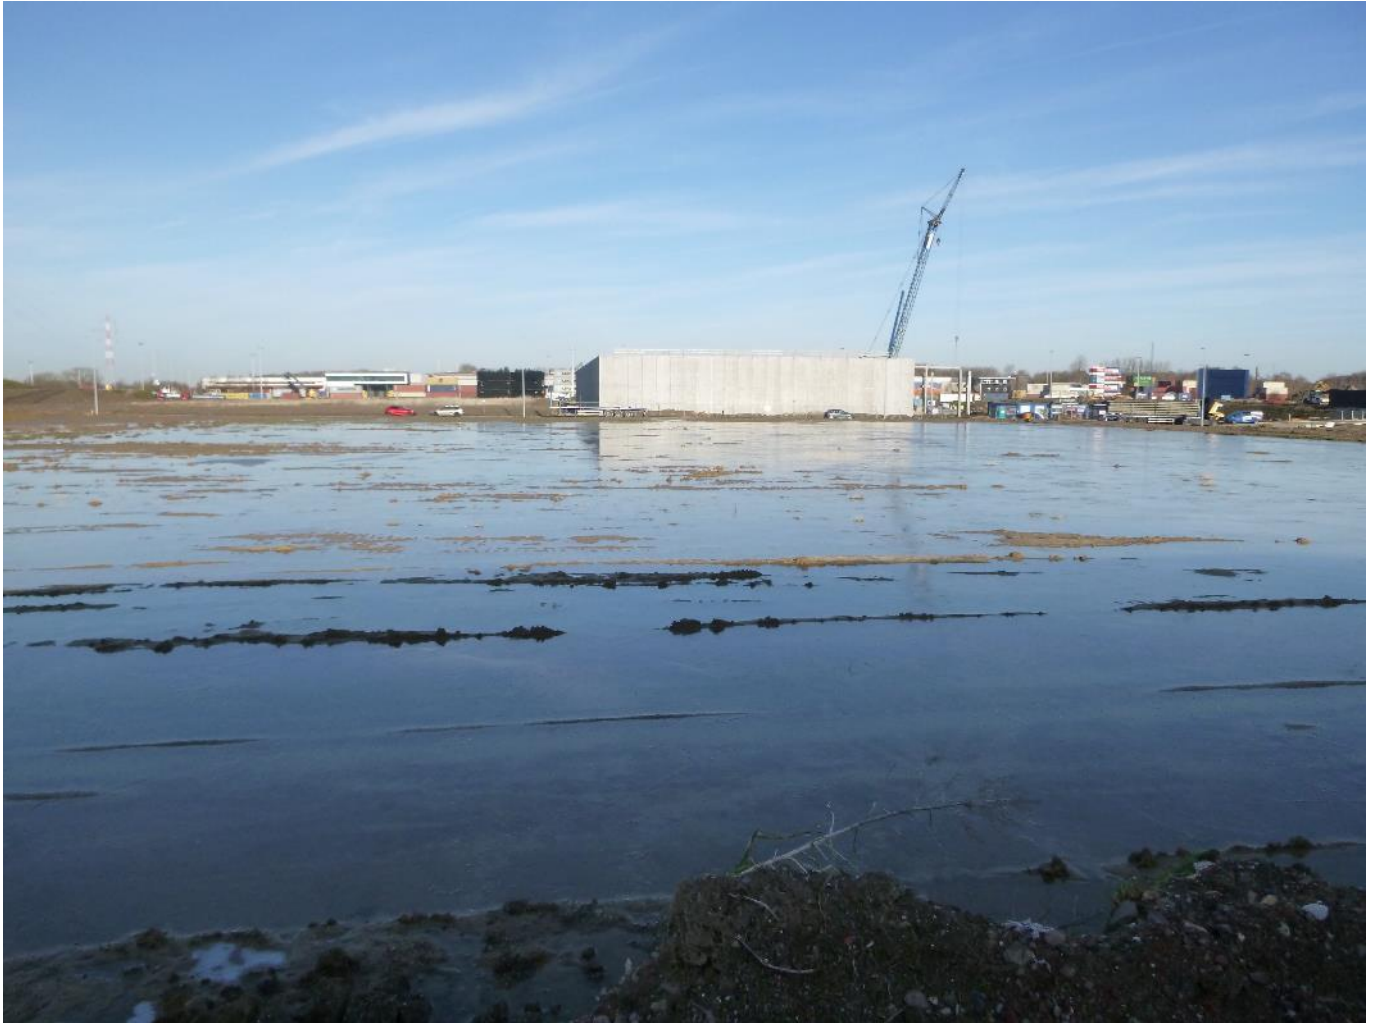
**Figuur 1: Uitzicht (NW) op het genivelleerd terrein met stilstaand water (13/02/2018).**

Bij het betreden van het terrein op 13/02/2018 werd al vlug duidelijk dat het terrein grotendeels bestaat uit een soort “slib” (een combinatie van aangevoerde grond, diepe bewerking, trafficpan/plough pan en natte omstandigheden) dewelke zich nog niet heeft kunnen ‘zetten’. Tevens situeerde zich stilstaand water op het terrein (ongeveer 30 cm diep). De combinatie van deze twee vaststellingen maakten dat het enerzijds onmogelijk was om boringen BP3-4 en BP7-12 uit te voeren, maar dat het ook te riskant was om dit deel van het terrein te betreden wegens het risico op wegzakking in de modder. De locatie van boring BP1 werd lichtjes verplaatst wegens de aanwezigheid van grote stukken puin in de ondergrond dewelke de boring onmogelijk maakten. Boringen BP2 en BP6 kampten met dezelfde moeilijkheden en zelfs na herhaalde pogingen in de buurt van de oorspronkelijke locaties werden deze uiteindelijk gestaakt.

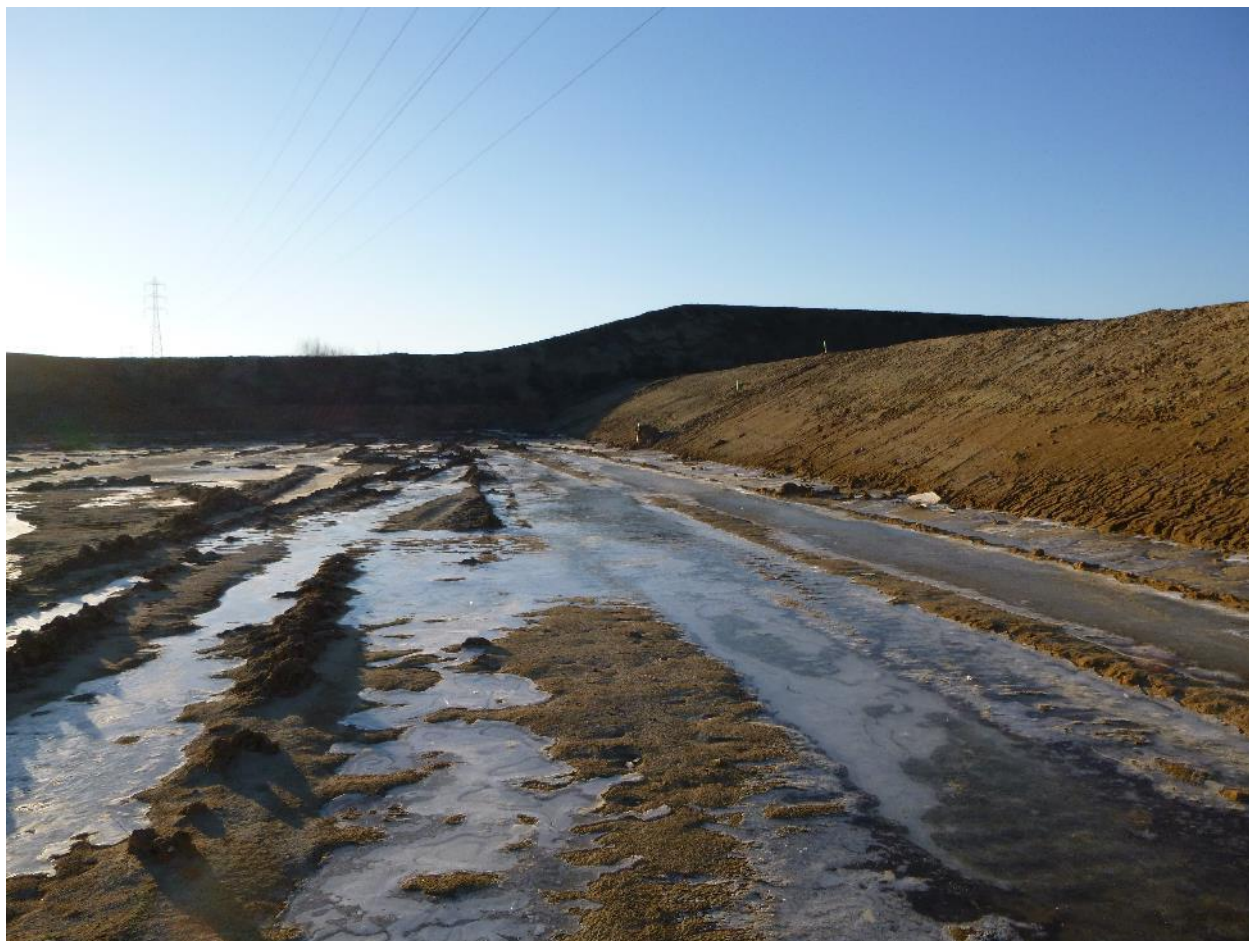
**Figuur 5: Aanzicht naar het zuidwesten, niveauverschil tussen lot 4A en 4B (ten westen) is hier duidelijk (23/02/2018)**

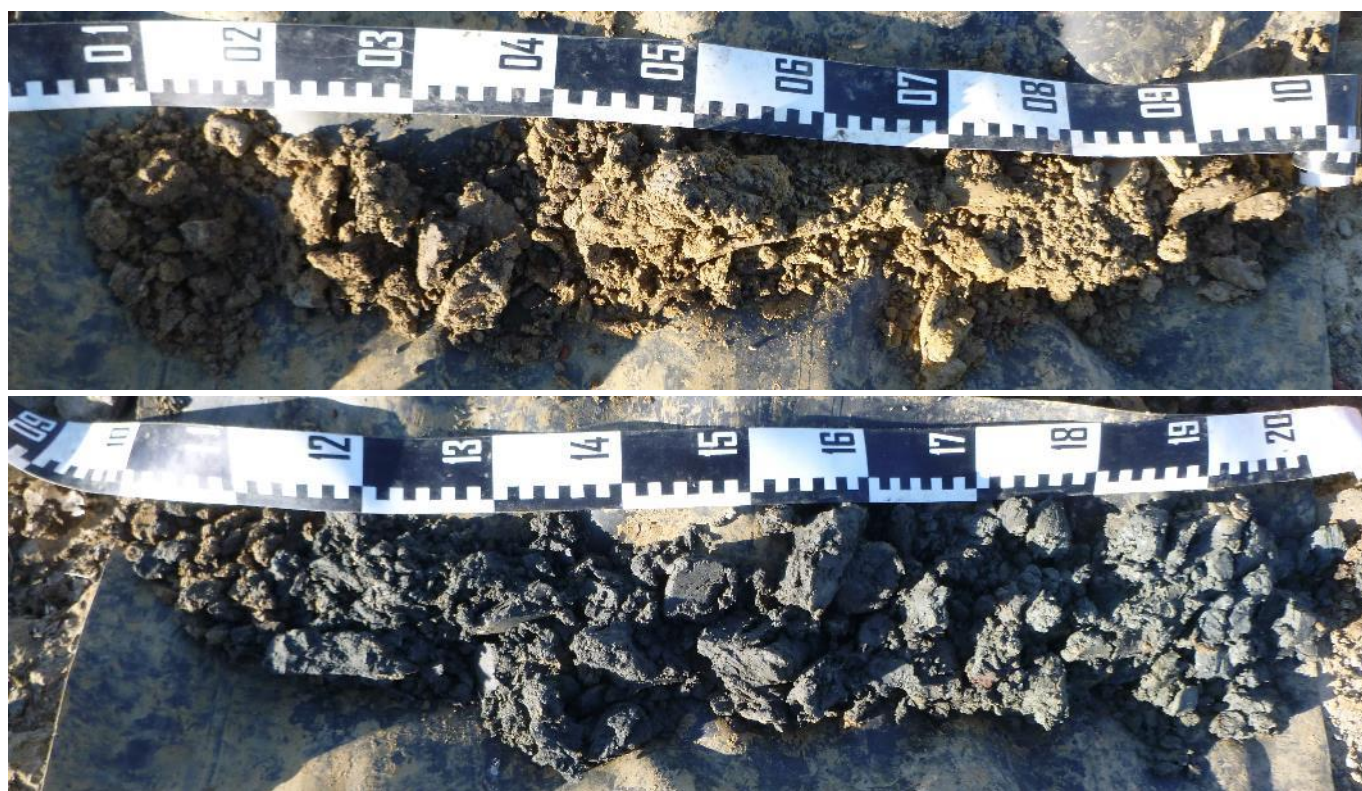
**Figuur 17: Foto boorstaat boring BP6.**

Vanaf het maaiveld tot 100 cm-mv is een nivelleringspakket/afbraakpakket aanwezig. De kleur is bruin-beige en deze leem bevat een menging van puin- en baksteenfragmenten afkomstig van de afbraak van de vroegere bebouwing. Hieronder is een donker grijze leem aanwezig met enkele OM brokjes en reductieverschijnselen tot 200 cm-mv. De reductie uit zich ook in een blauwige schijn.

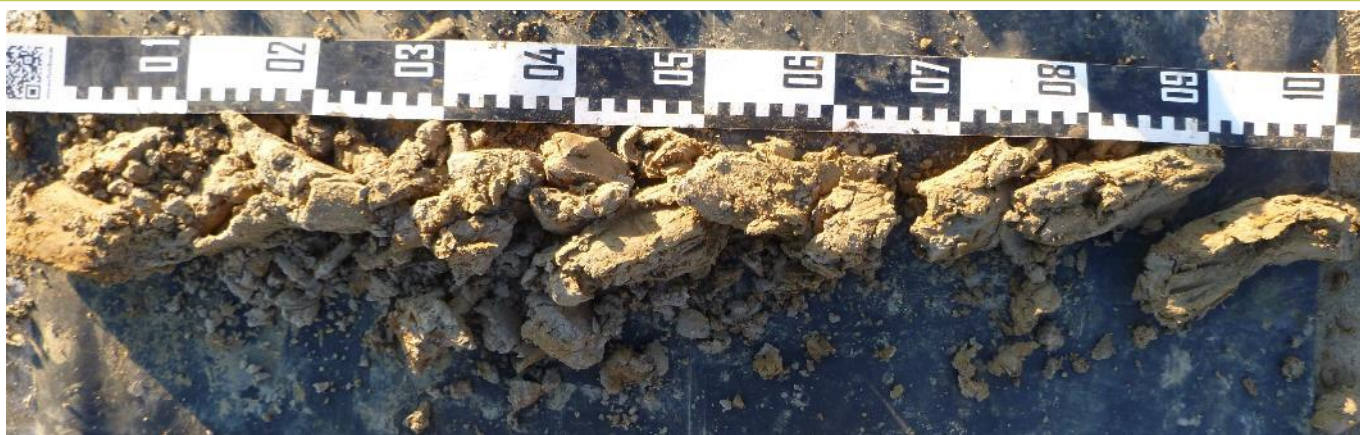
**Figuur 18: Foto boorstaaf BP7**

Deze boring is uitgevoerd onder een ijs/water laag van ca. 7 cm dik. Tussen 0 en 20 cm-mv is het nivelleringspakket aanwezig gevolgd door een grijs-beige leem met roestverschijnselen. Deze leem is duidelijk de natuurlijke Cg horizont waarvan de A en B horizont volledig zijn gestript. Deze horizont is aanwezig tot 70 cm-mv. Van 70 tot 100 cm-mv is een kleiige silt aanwezig met een beige-groen/blauwe kleur met roestverschijnselen. De blauwige kleur wijst op een overgang naar het Lid van Aalbeke (Tertiair).

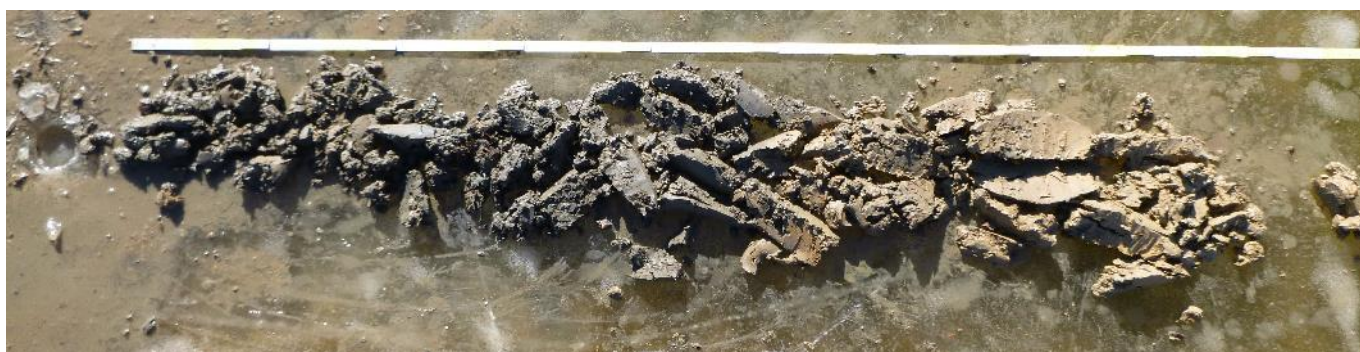
**Figuur 19: Foto boorstaaf BP13**

Deze boring is uitgevoerd onder een ijs/water laag van ca. 7 cm dik. Tussen 0 en 105 cm-mv is een sterk verstoord nivelleringspakket aanwezig. Het bevat baksteen, puin, plantwortels, ... Het is een menging van de oude gestripte teelaarde met bouwafval en puin gebruikt voor de aanleg van de werfweg. Tussen 105 en 200 cm-mv is een beige-bruine leem aanwezig met roestverschijnselen. Dit is opnieuw de onverstoorde C-horizont.
