## J. Vande Puttelaan (Blankenberge, West-Vlaanderen)

**Projectcode: 2017J166**

ARCHEOLOGIENOTA

DEEL 2: VERSLAG VAN RESULTATEN LANDSCHAPPELIJK BOORONDERZOEK

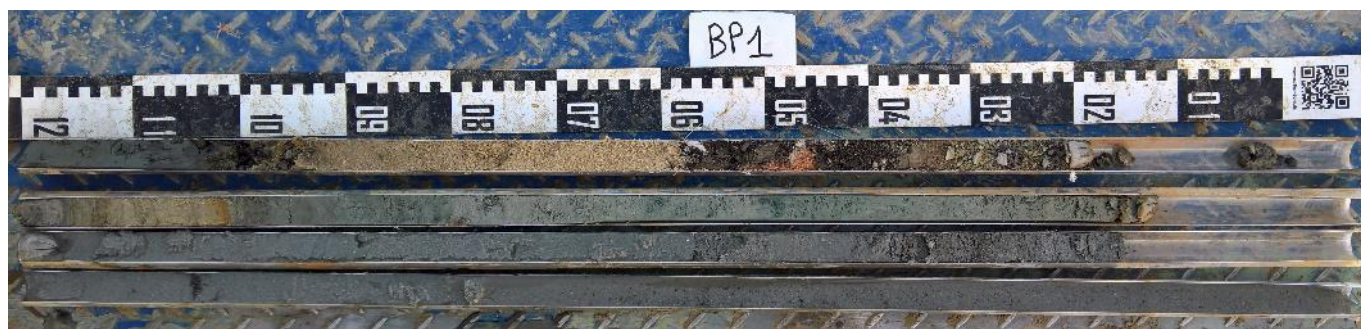
De maaiveldhoogte bedraagt 4,60 m TAW. Tussen 0 en 60 cm-mv is verharding aanwezig bestaande uit baksteen resten, steenslag, puin, ... Tussen 60 en 90 cm-mv komt een geel-beige matig fijn zand voor en fungeert als funderingslaag voor de parking. Hieronder bevinden zich enkele brokjes asfalt met zwarte kleur tot 100 cm-mv. Tussen 100 en 160 cm-mv komt groene sterk gereduceerde klei tot zware klei voor. De reductie is duidelijk afkomstig door de aanwezige verharding aan het oppervlak. Hierdoor is er een verstoring van de watercyclus aanwezig. Tussen 160 en 200 cm-mv komt een groen-grijs keig zeer fijn zand voor met soms fijne bruine bandjes. Ook deze horizont is sterk gereduceerd. De fijne bruine bandjes wijzen op een hoger gehalte aan organisch materiaal. Tussen 200 en 215 cm-mv komt een fijn tot matig fijn zand voor met beige matrix kleur en bevat fijne bruine bandjes. Tussen 215 en 420 cm-mv komt een grijs fijn zand voor. Het zand is een typisch kustzand en is heel homogeen. De kleur wordt iets grijzer naar beneden toe. Op 240-260 cm-mv komen enkele organisch rijke bandjes voor en op 400 cm-mv komt een brokje veen voor. De volledige boorstaat is kalkhoudend.

Figuur 10: Foto boorstaat BP1. Van rechts naar links, van boven naar onder.

In BP1 en BP2 is duidelijk een invloed aanwezig van de aanwezige verharding. Door deze verharding is de waterhuishouding sterk verstoord waardoor er sterke reductie is opgetreden in de bovenste horizonten. Dit uit zich in de groene kleur. Bij BP3 is tevens verharding aanwezig maar hier is begroeiing aanwezig. Hierdoor is er toch een meer natuurlijke waterhuishouding aanwezig waardoor hier geen reductie is opgetreden hoewel de bovengrond bestaat uit dezelfde afzetting.

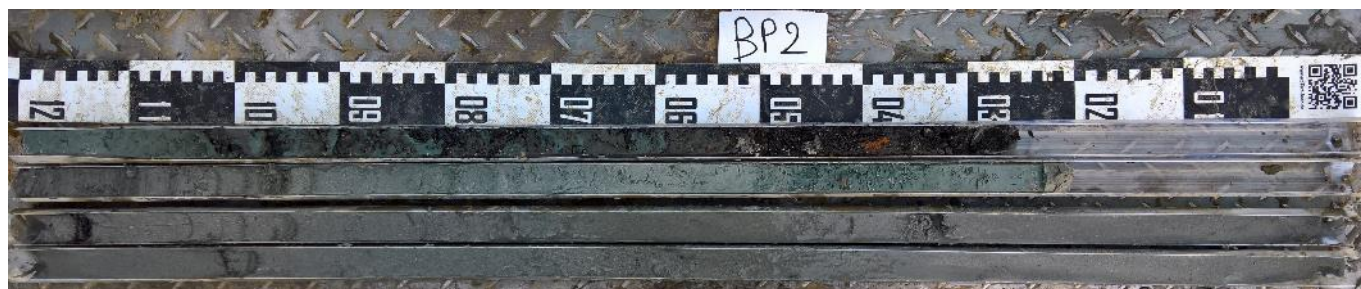
De maaiveldhoogte bedraagt 4,54 m TAW. Tussen 0 en 100 cm-mv komt een verhardingslaag en funderingslaag voor. De top bestaat uit een kassei van ca. 20 cm dikte gevolgd door steenpuin, baksteen, ... Tussen 100 en 160 cm-mv komt sterk gereduceerde groene klei voor waarbij de reductie is geïnduceerd door de verharding. Tussen 160 en 200 cm-mv is een groen-grijs zeer fijn zand aanwezig met een sterke reductie geïnduceerd door de bovenliggende verharding. Er komen enkele bruine OM bandjes voor in de horizont. Tussen 200 en 400 cm-mv komt een grijs-beige matig fijn tot fijn zand voor dat grijzer wordt naar beneden. Er zijn enkele klei en OM bandjes aanwezig van 1 tot 3 cm dik en op 360 cm-mv komt een brok veen voor. De volledige boorstaat is kalkhoudend.

Figuur 11: Foto boorstaat BP2. Van rechts naar links, van boven naar onder.

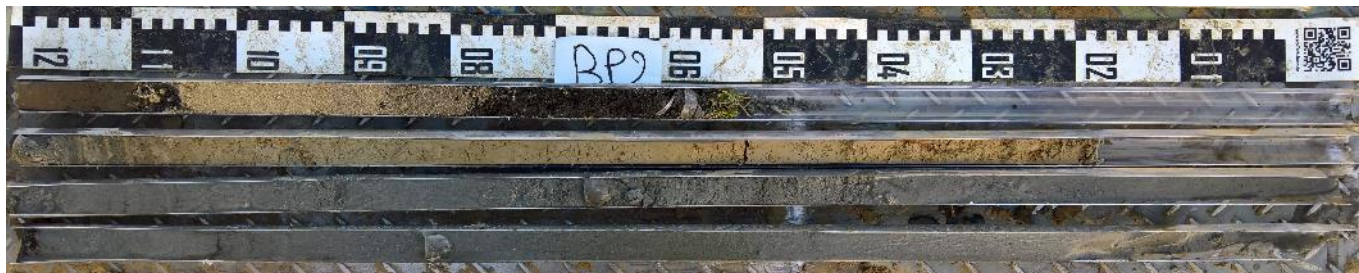
De maaiveldhoogte bedraagt 4,60 m TAW. Tussen 0 en 120 cm-mv is een verhardingslaag aanwezig met baksteen, steenslag, ... Tussen 120 en 210 cm-mv is een geel-beige klei aanwezig met roestverschijnselen. Hieronder bevindt zich een geel-bruin zeer fijn zand met roestverschijnselen tussen 210 en 235 cm-mv. Er zijn hierin enkele duidelijke zwarte OM bandjes aanwezig. Tussen 235 en 400 cm-mv is een grijs fijn zand aanwezig dat grijzer wordt naar beneden toe. Er zijn soms kleigere bandjes aanwezig binnen deze horizont. De volledige boorstaat is kalkhoudend.

Figuur 12: Foto boorstaat BP3. Van rechts naar links, van boven naar onder.
