# Archeologienota

## Proefputtenonderzoek

### DENDERMONDE BEGIJNHOF

Projectcode 2017K198

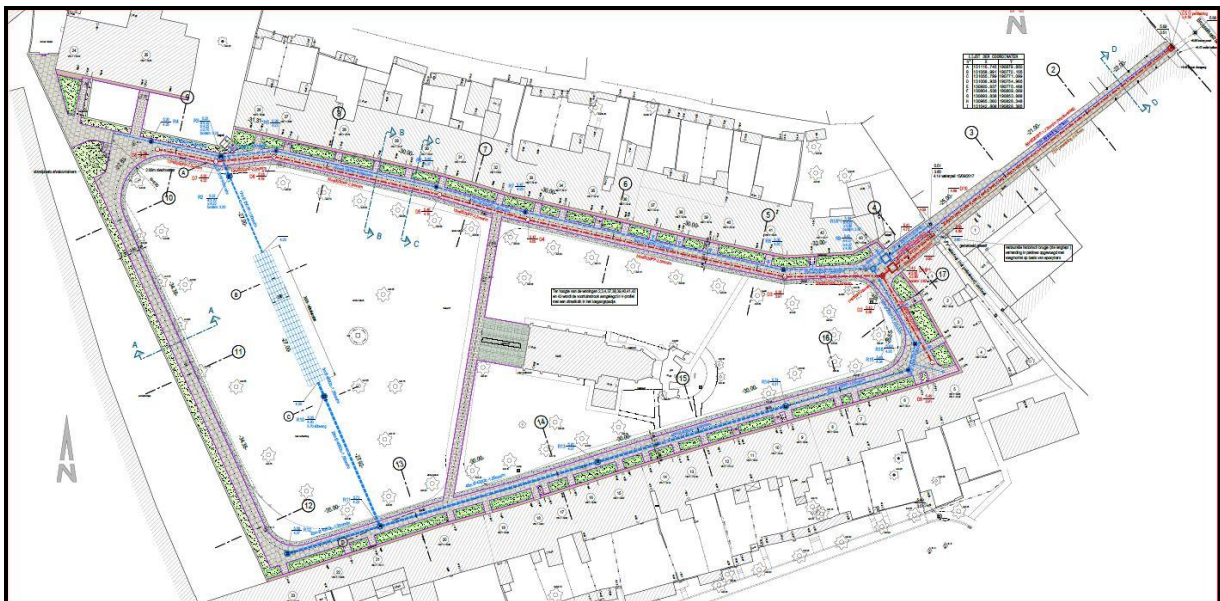
Figuur 2: Overzicht van de geplande nutsleidingen.<sup>1</sup>

De heraanleg van de omliggende wegenis zal een impact hebben van 42cm onder het maaiveld waarbij de bestaande nutsleidingen worden vervangen door nieuwe. Het infiltratiebekken zal een uitgraving tot +4m TAW met zich meebrengen. Voor de buizen die vanaf het infiltratiebekken naar de straat lopen wordt tot op 4,20m TAW uitgegraven. De plaats van het infiltratiebekken werd reeds in 2013 archeologisch onderzocht (zie Figuur 2). De heraanleg van de centrale aarden wegel zal gepaard gaan met de aanleg van een leiding met een doorsnede van 25cm en dit ca. 120cm onder het maaiveld. De breedte van de effectieve uitgraving werd nog niet vastgelegd en wordt pas bepaald na het verkrijgen van de vergunning en is afhankelijk van de aannemer. De heraanleg van deze aarden wegel zal dus over een oppervlak van minstens 131m<sup>2</sup> zorgen voor een verstoring van 120cm onder het maaiveld.

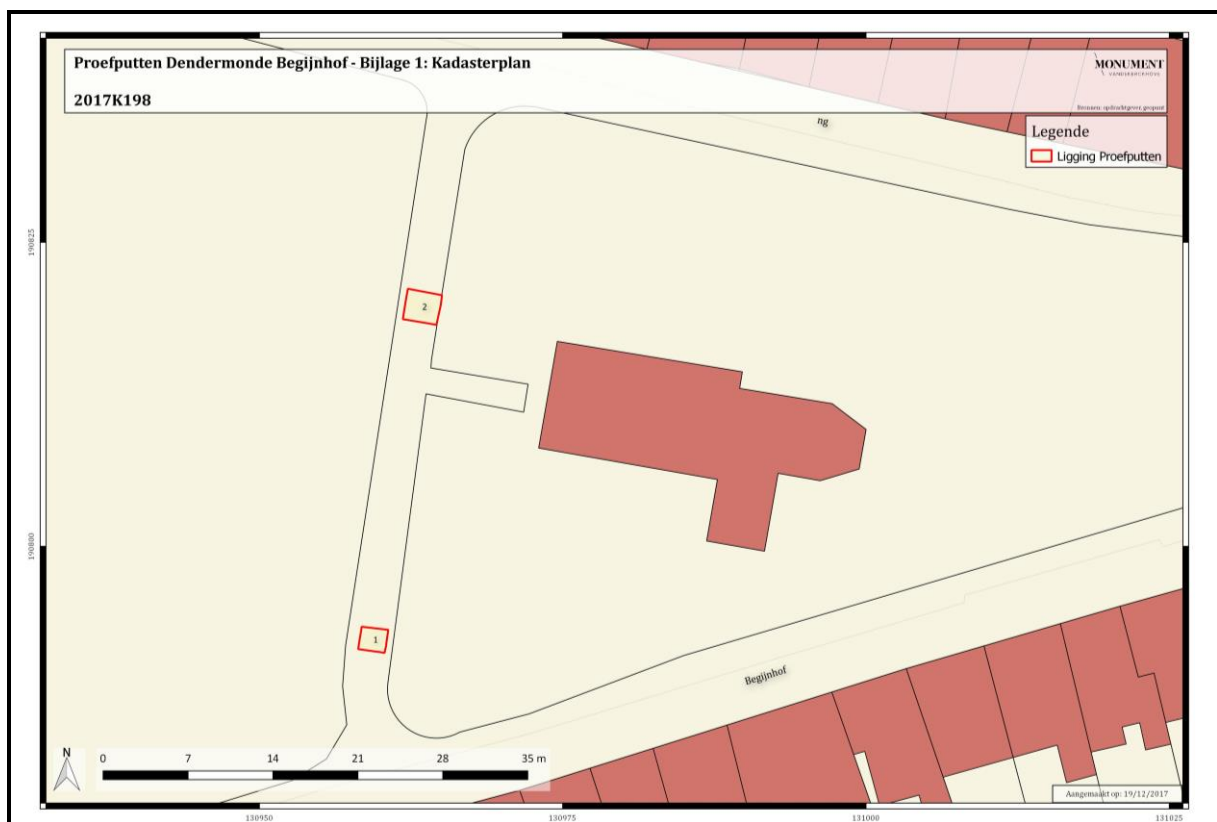
Figuur 3: inplantingsplan van de proefputten op het kadasterplan (zie bijlage 1).

Figuur 3 geeft de locatie van de uitgegraven proefputten weer geprojecteerd op het kadasterplan. Er werd gestart in het zuiden van de aardenwegel die het Begijnhofplein kruist.

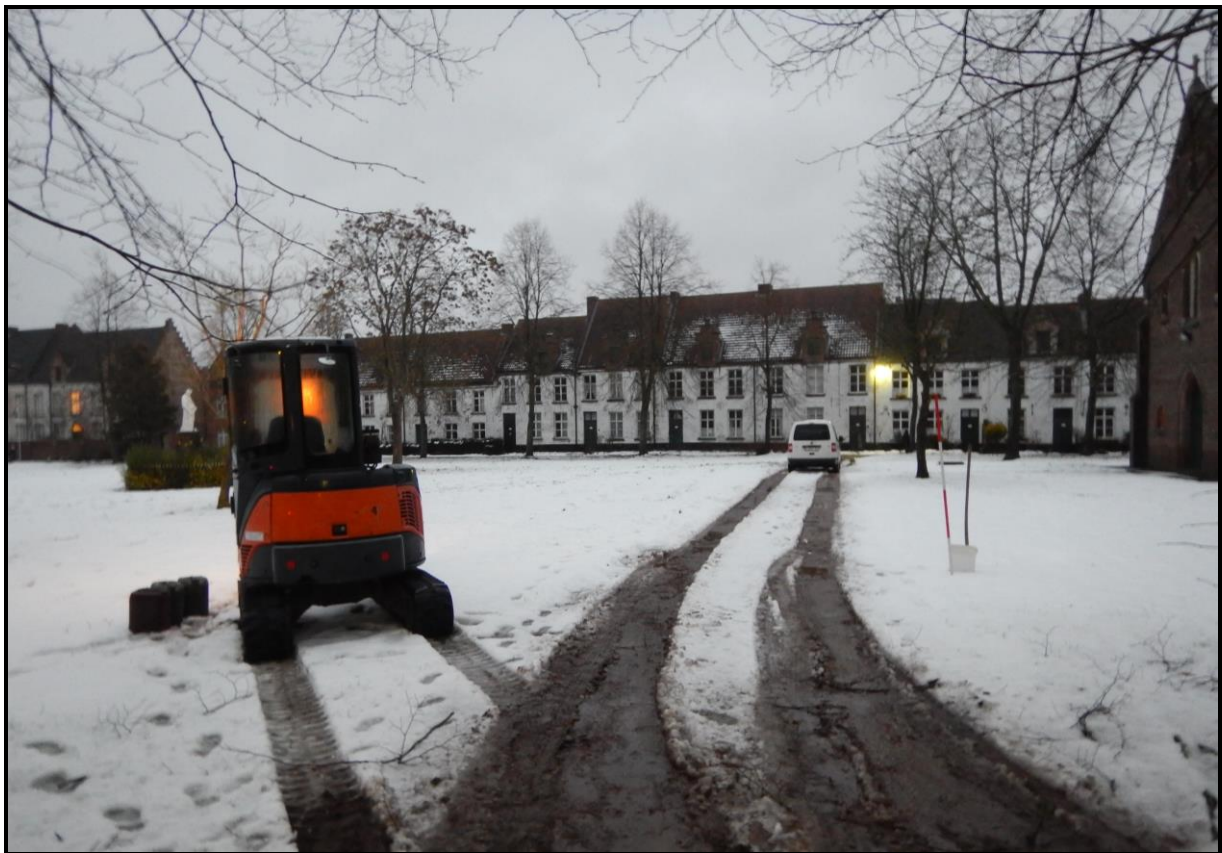
Figuur 4: Zicht op het projectgebied vanuit het zuiden, voorafgaand aan het graven van de putten .

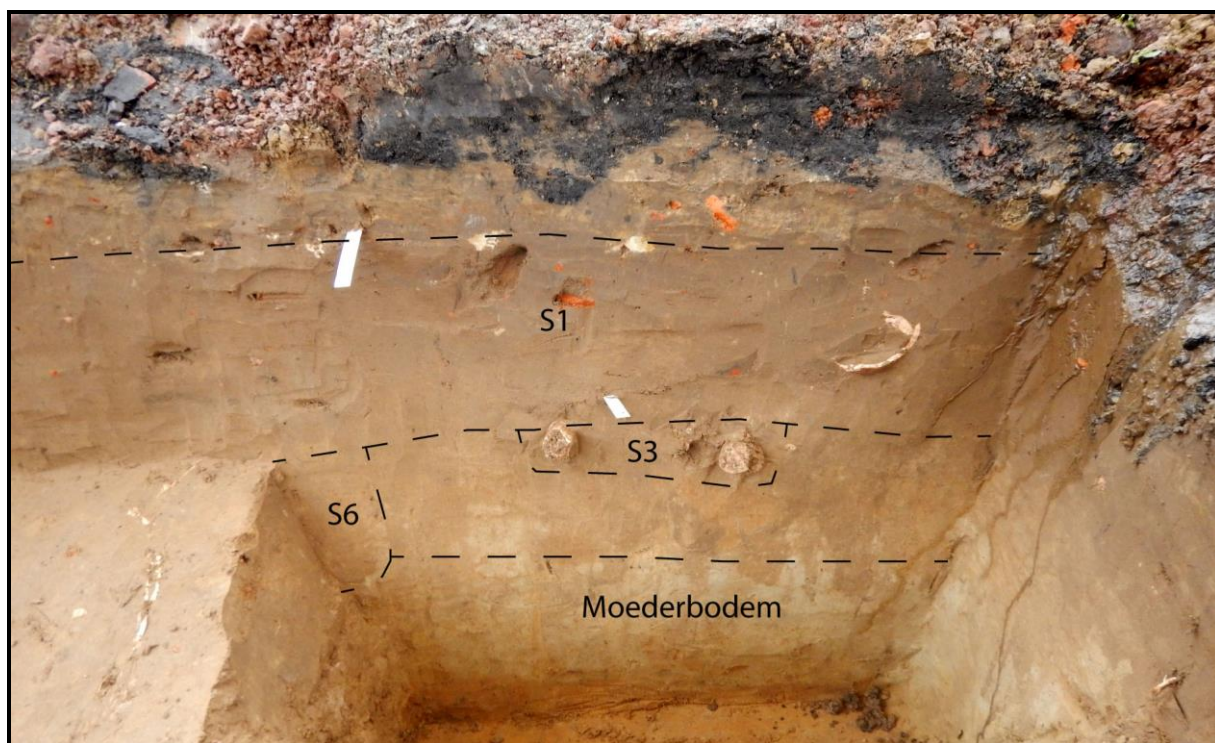
Figuur 5: Zicht op profiel 1 (werkput 1) met aanduiding van de belangrijkste lagen.

Globaal genomen kent de bodem een weinig complexe opbouw (zie Figuur 5 en Figuur 7). De bovenste laag bestond uit recente verharding en puin. Deze was in beide putten tussen 0,30 en 0,40m dik. Daaronder kon een sterk gehomogeniseerde, bruingrijze laag worden onderscheiden. Deze had een dikte van 0,24 à 0,38m in WP1 (S1) en 0,40m in WP2 (S29). Ze ontstond door het omwoelen van de grond in functie van begravingen. Onder deze laag werden de sporen zichtbaar. Dit eerste archeologisch vlak bevond zich op +5,26m TAW (0,57-0,60m onder het maaiveld) in werkput 1 en op +5,0m TAW (0,67m onder het maaiveld) in werkput 2.

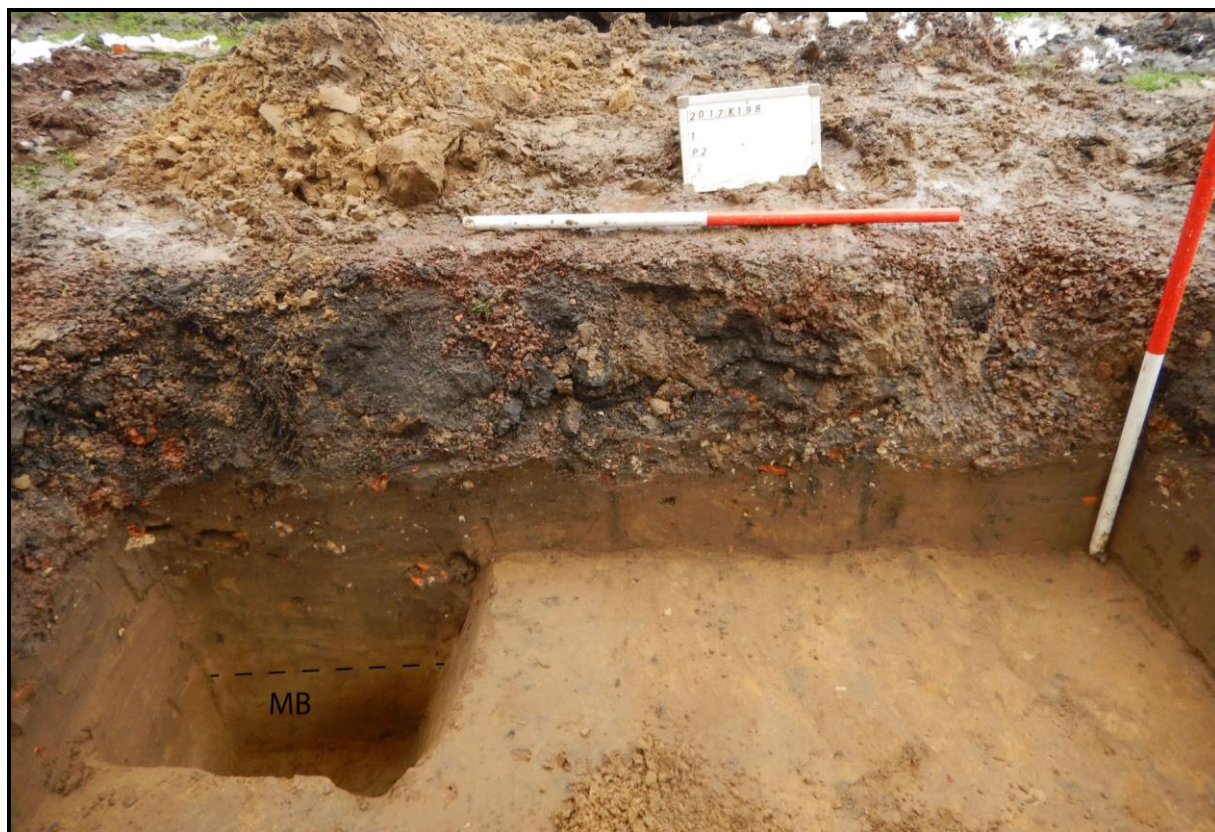
Figuur 6: Zicht op profiel 2 met aanduiding van het niveau van de moederbodem.

In werkput 1 werd de moederbodem van licht-geel bruin, licht lemig zand aangetroffen op +5,03m TAW (0,83m onder het maaiveld) (zie Figuur 6). Deze vaststelling werd gemaakt op een plaats waar de bodem niet doornseden was door grafkuilen. In werkput 2 kon de moederbodem enkel onder een grafkuil worden vastgesteld, op +4,34m TAW.

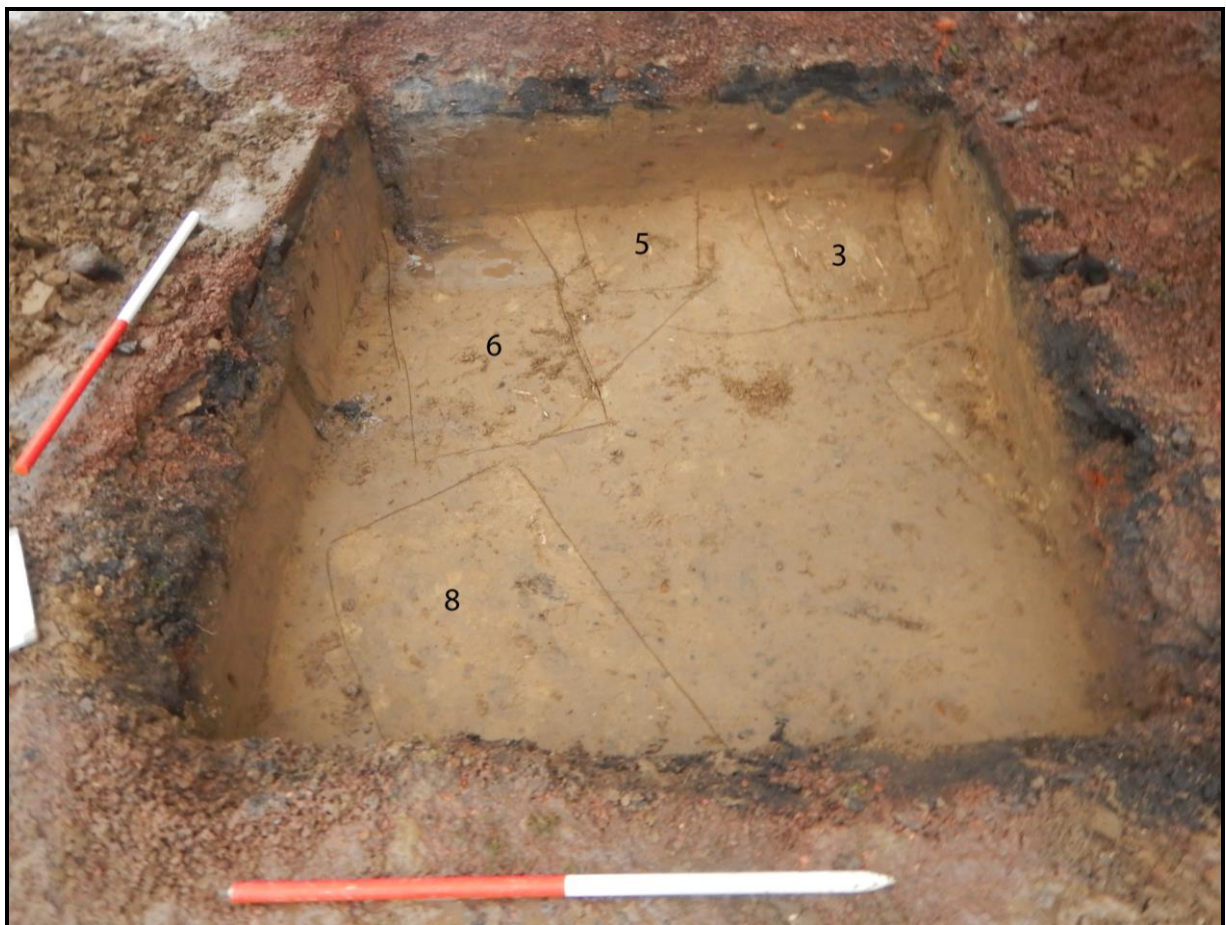
Figuur 8: Overzicht van werkput 1 vlak 1, met aanduiding van de grafkuilen.

In het onderzoeksvlak konden de contouren van 4 grafkuilen worden vastgesteld (zie Figuur 8). Deze konden worden onderscheiden door de samenstelling van hun vulling, die iets donkerder en meer gevlekt was dan de onderliggende lagen. De graven waren tussen 0,37 en 0,54m breed en min of meer volgens Christelijke traditie georiënteerd (O - W). Gezien de geringe omvang van de put kon geen enkele grafkuil in haar totaliteit worden onderzocht.

Grafkuil 6 kon het meest volledig worden onderzocht. Deze had een lengte van minimum 1,23m. Op het niveau van het onderzoeksvlak, zowat 0,60m onder het maaiveld, werd ook reeds de bovenkant van verschillende skeletten aangesneden.

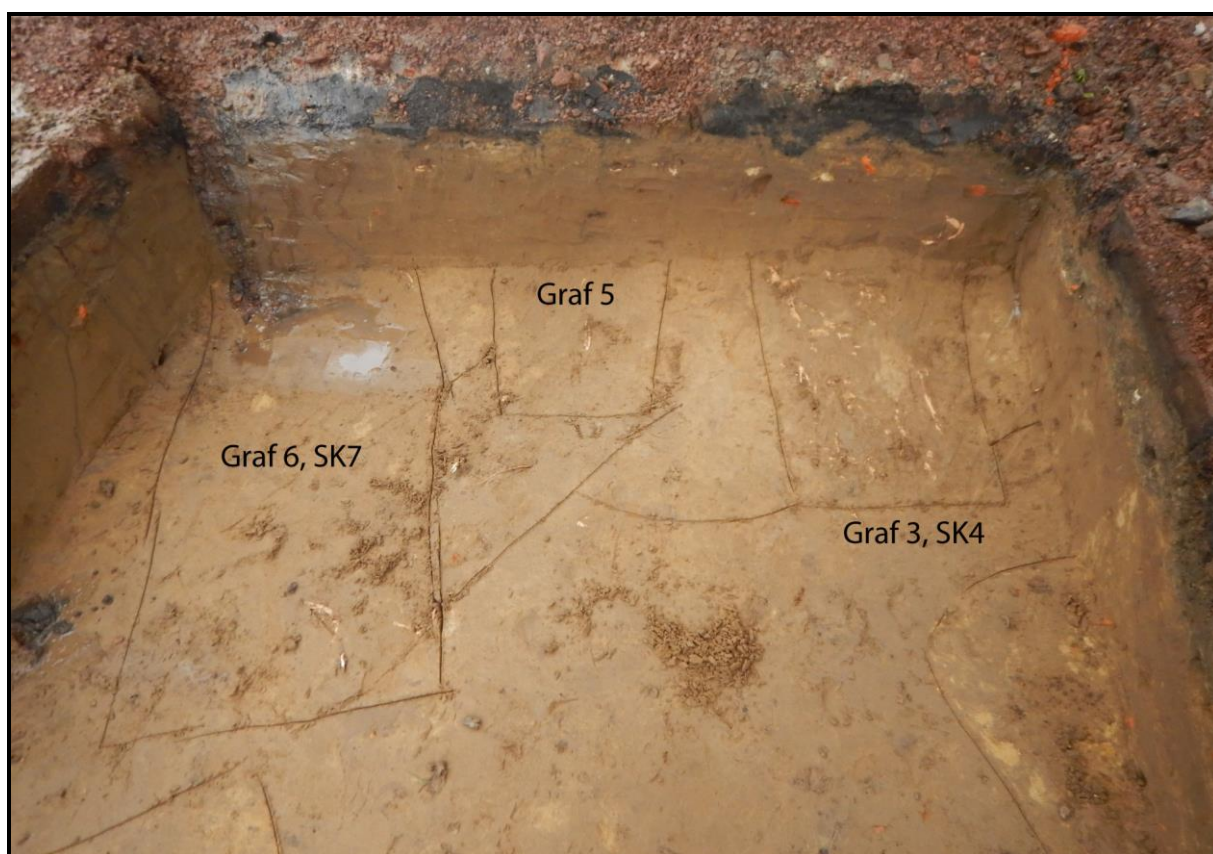
Figuur 9: Detail van het oosten van werkput 1, met aanduiding van de graven en skeletten.

Dit was het geval in grafkuil 6 (skelet 7) en grafkuil 3 (skelet 4) (zie Figuur 9). In het kader van deze prospectie werd enkel skelet 4 opgegraven met als doel de bewaringstoestand van de stoffelijke resten te checken (zie Figuur 10). Skelet 4 lag op de rug gegraven met de armen naast het lichaam en de onderarmen gevouwen op de buik. Op enkele tanden na ontbrak de schedel. De botresten waren volledig en vrij goed bewaard, maar broos. De resten werden gelicht en ingezameld.

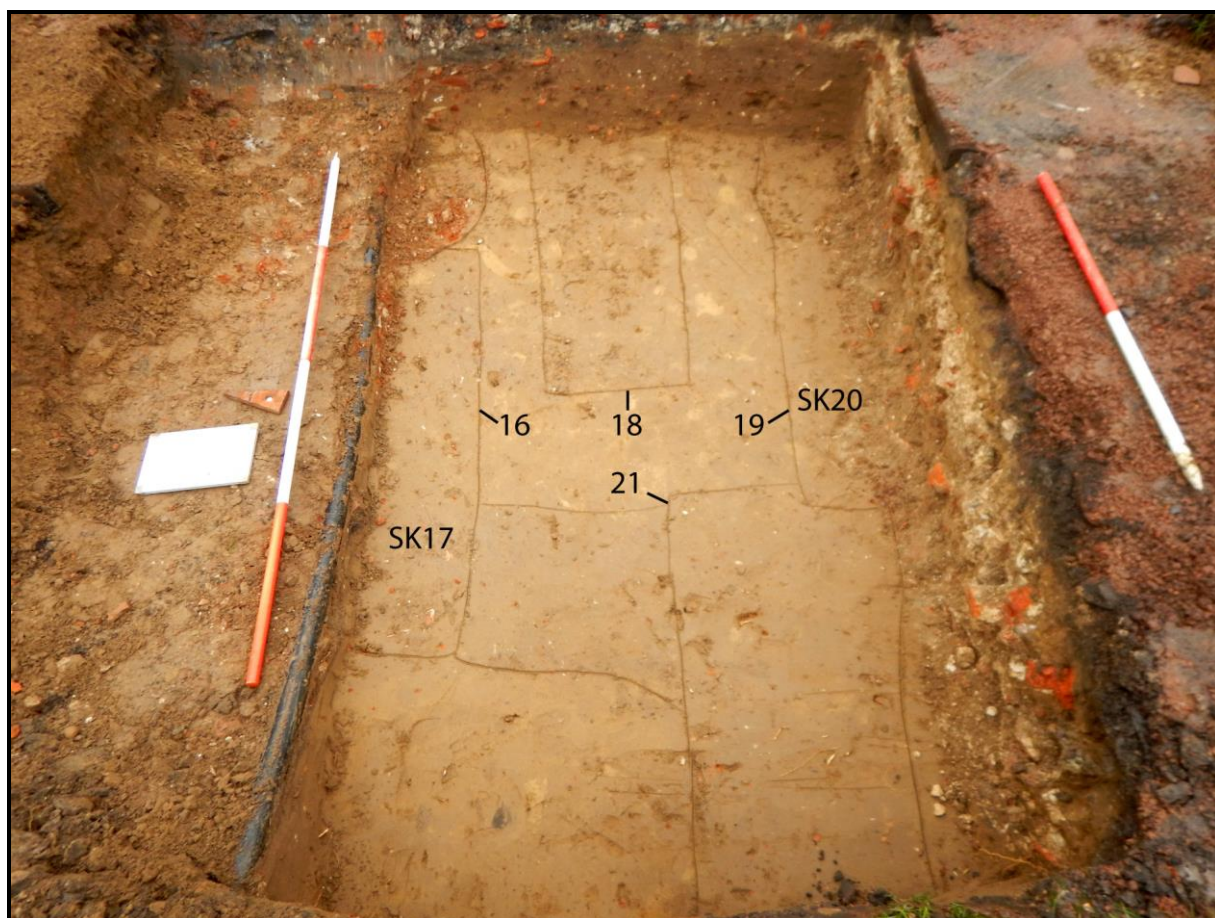
Figuur 11: Zicht op werkput 2 vlak 1, met aanduiding van de graven en skeletresten zichtbaar in het onderzoeksvlak.

Op deze plaats konden in het 1ste onderzoeksvlak 4 grafkuilen worden vastgesteld (zie Figuur 11). Allen waren volgens de christelijke traditie (O-W) georiënteerd. Enkel grafkuil 18 werd met zekerheid over haar volledige breedte aangesneden. Ze was 0,46 tot 0,56m breed. Graf 16 werd mogelijk over zijn volledige lengte (1,60m) aangesneden. Op het niveau van het 1ste onderzoeksvlak werden ook de hoogst liggende delen van 2 skeletten aangesneden. Het ging om skelet 17 (graf 16) en skelet 20 (graf 19). Beiden werden niet verder blootgelegd.

Verder werden in werkput 2 ook 2 puinkuilen aangesneden (S23 en S31) die mogelijk te maken hebben met de afbraak van de zwaar beschadigde Begijnhofkerk na 1914.

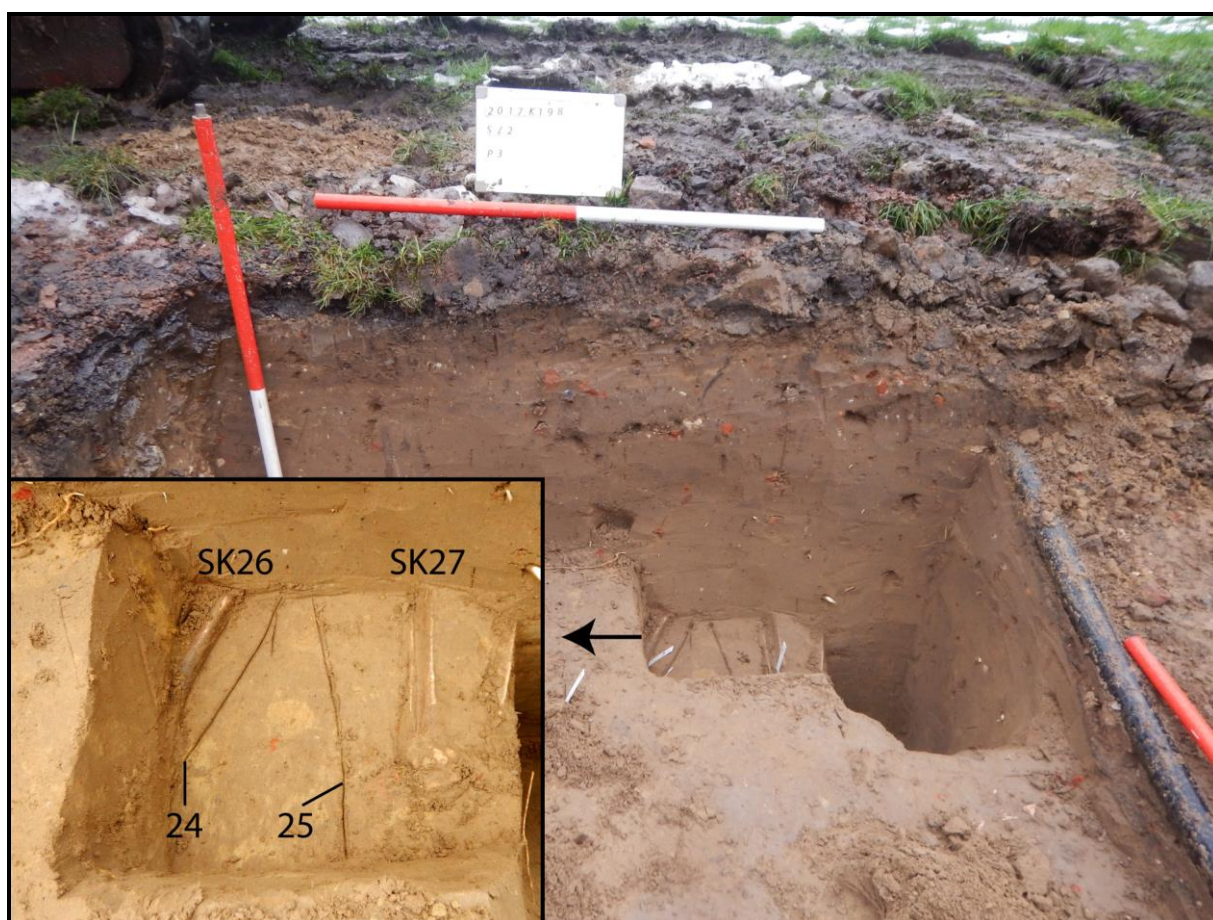
Figuur 12: ALgemeen zicht en detail van werkput 2 vlak 2, met aanduiding van grafkuilen en skeletten.

De onderliggende, vergaven kerkhofgrond (S15) had een zeer homogeen uitzicht waarin verder op dit niveau geen sporen te herkennen vielen. Zo'n 0,15m dieper werden in een lokaal 2de onderzoeksvlak echter opnieuw de contouren van 2 grafkuilen vastgesteld (graf 24 en 25) (zie Figuur 12). In graf 25 werden de goed bewaarde onderbenen en voeten van een skelet *in situ* aangesneden. Graf 24 had een licht afwijkende oriëntatie en doorsneed graf 25. Ook hier werd het goed bewaarde bot van een onderbeen aangesneden. Ondanks het feit dat ze in laag 15 niet konden worden herkend, bevinden er zich op deze plaats toch 2 niveaus van begravingen. Gelet op de onderlinge stratigrafisch verhoudingen van de grafkuilen konden in de begravingen op deze plaats in minstens 4 fasen worden onderverdeeld (van jong naar oud: S19 - S21 - S24 - S25), wat duidt op een zeer intens gebruik van de begraafplaats op deze plek.

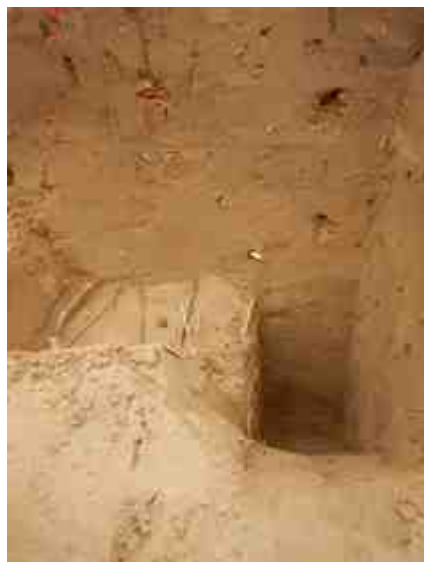
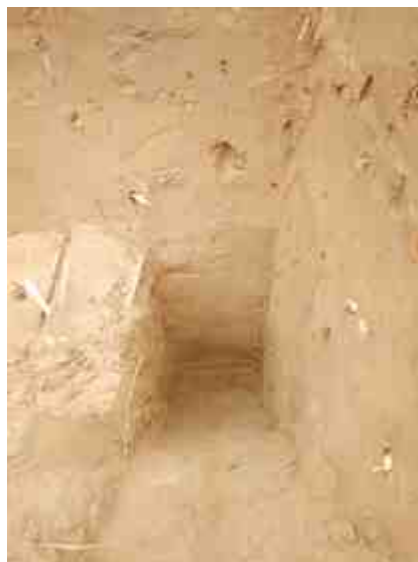
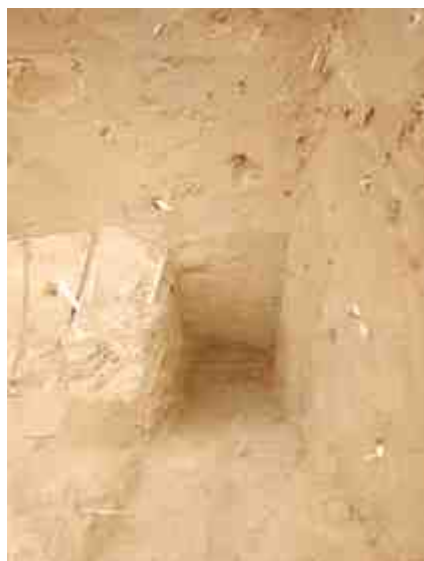
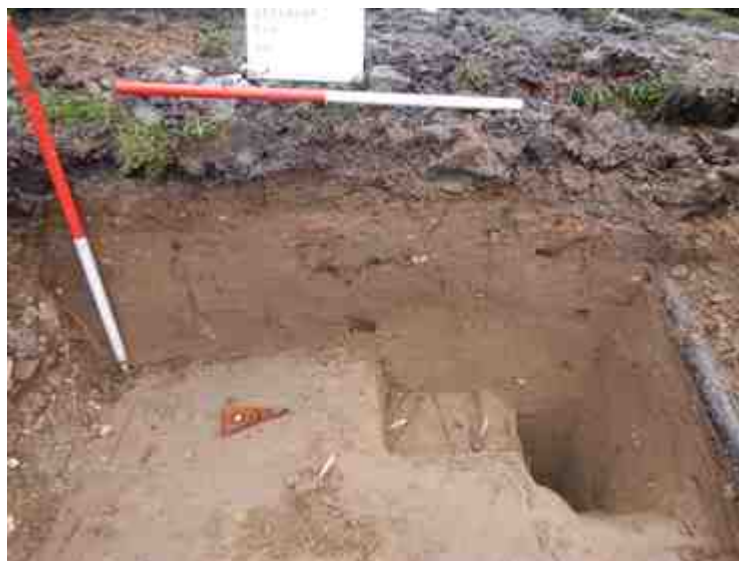
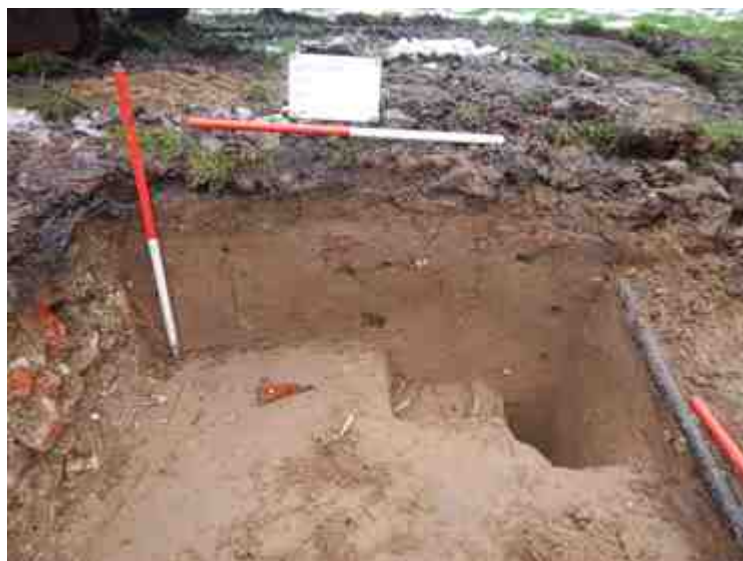
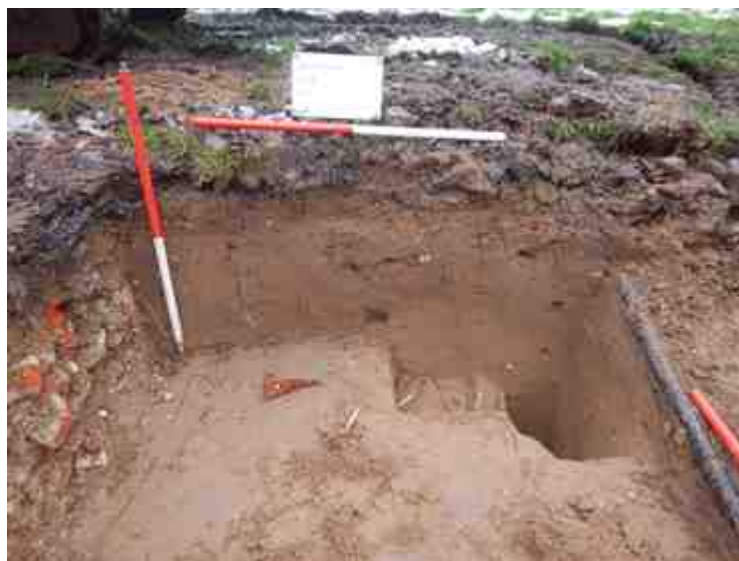
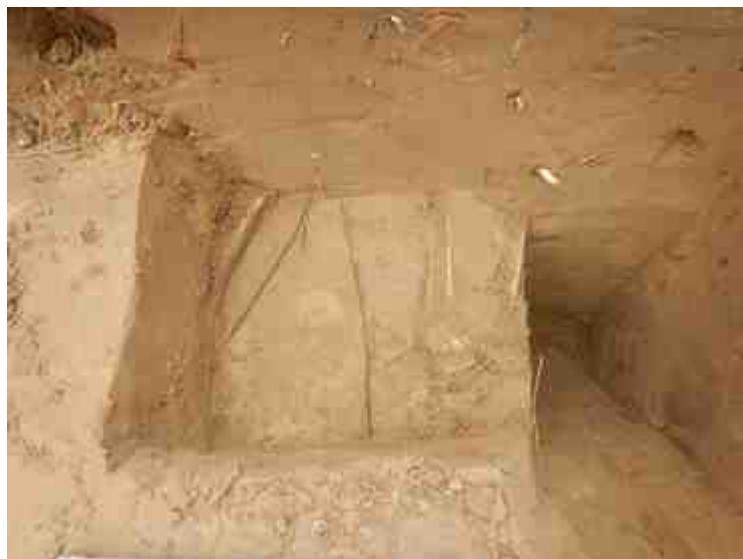
DSCN6189.JPG - Spoornummer(s): / - Inventarisnummer(s): / - Structuur:  
Profiel 3 - Zone/Werkput/Kijkvenster/Vlak: /

DSCN6188.JPG - Spoornummer(s): / - Inventarisnummer(s): / - Structuur:  
Profiel 3 - Zone/Werkput/Kijkvenster/Vlak: /

DSCN6187.JPG - Spoornummer(s): / - Inventarisnummer(s): / - Structuur:  
Profiel 3 - Zone/Werkput/Kijkvenster/Vlak: /

DSCN6186.JPG - Spoornummer(s): / - Inventarisnummer(s): / - Structuur:  
Profiel 3 - Zone/Werkput/Kijkvenster/Vlak: /

DSCN6185.JPG - Spoornummer(s): / - Inventarisnummer(s): / - Structuur:  
Profiel 3 - Zone/Werkput/Kijkvenster/Vlak: /

DSCN6184.JPG - Spoornummer(s): / - Inventarisnummer(s): / - Structuur:  
Profiel 3 - Zone/Werkput/Kijkvenster/Vlak: /

DSCN6183.JPG - Spoornummer(s): / - Inventarisnummer(s): / - Structuur: Profiel 3 - Zone/Werkput/Kijkvenster/Vlak: /

Figuur 7: Zicht op profiel 3 (werkput 2) met aanduiding van de belangrijkste lagen.

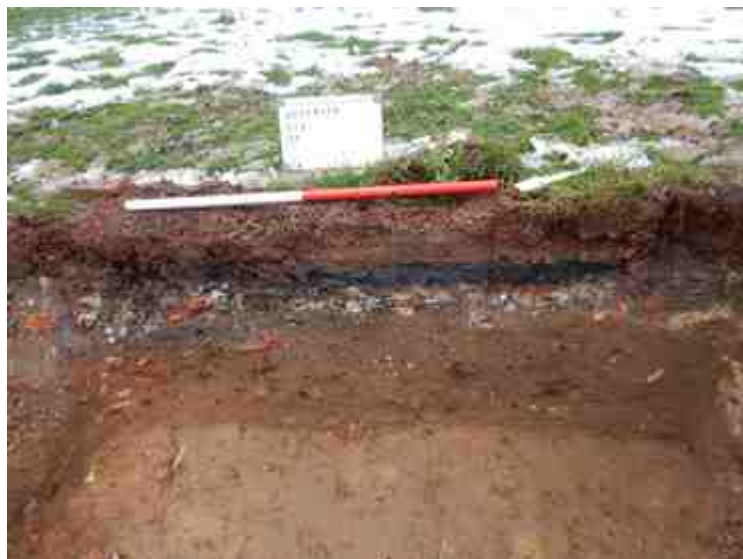
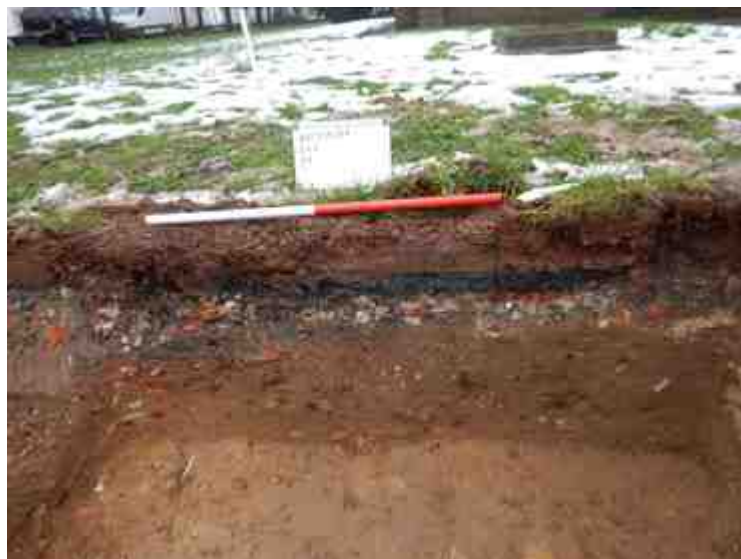
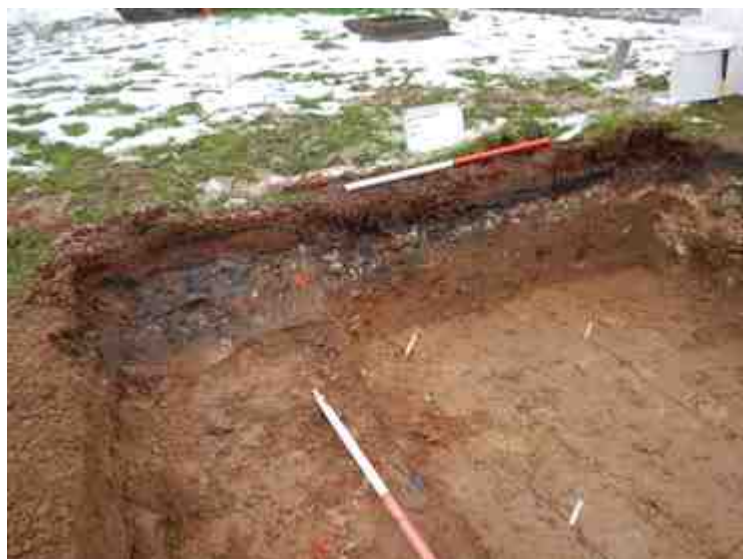
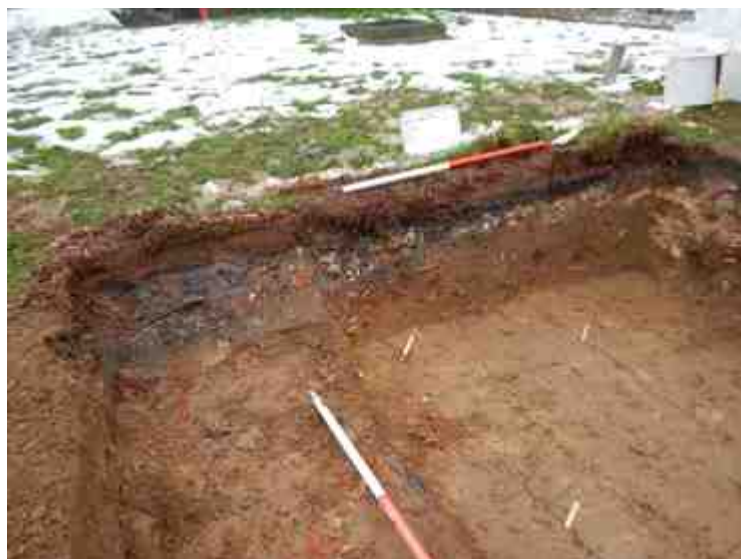
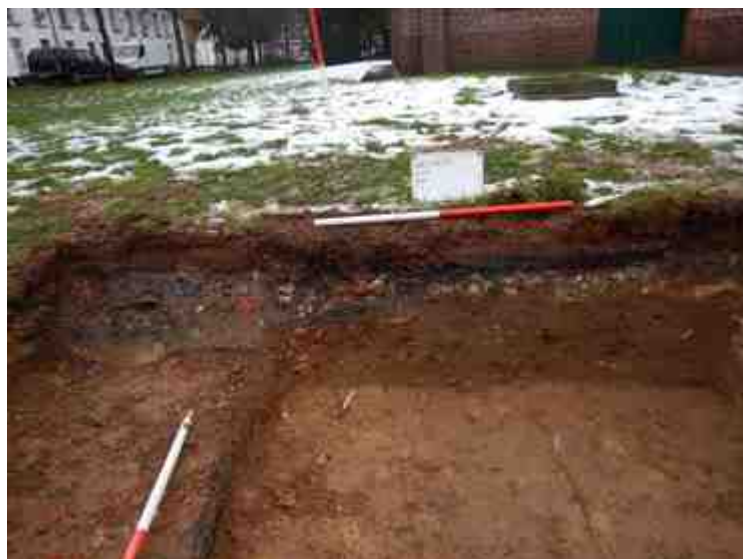
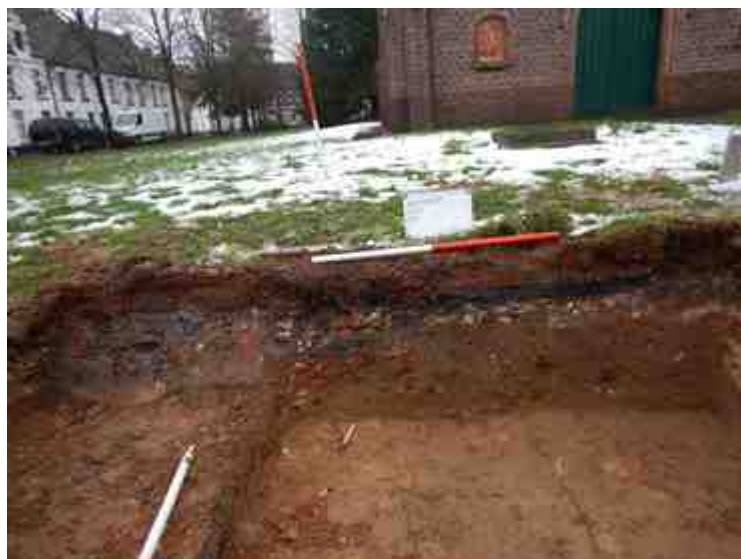
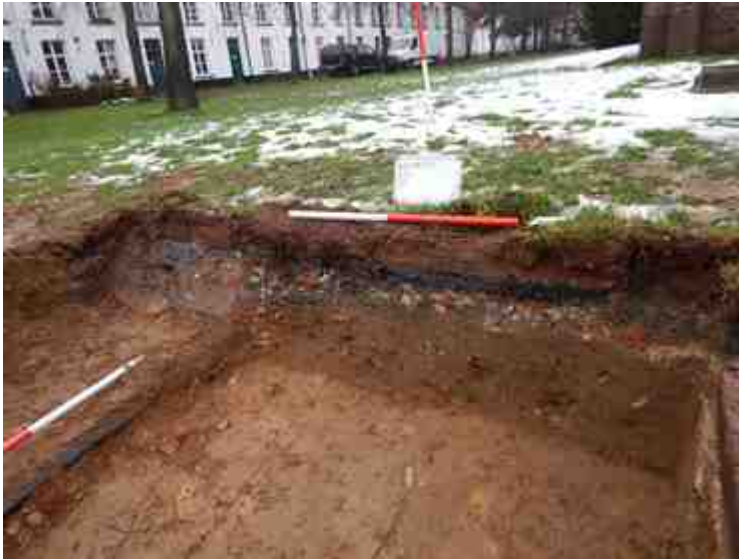
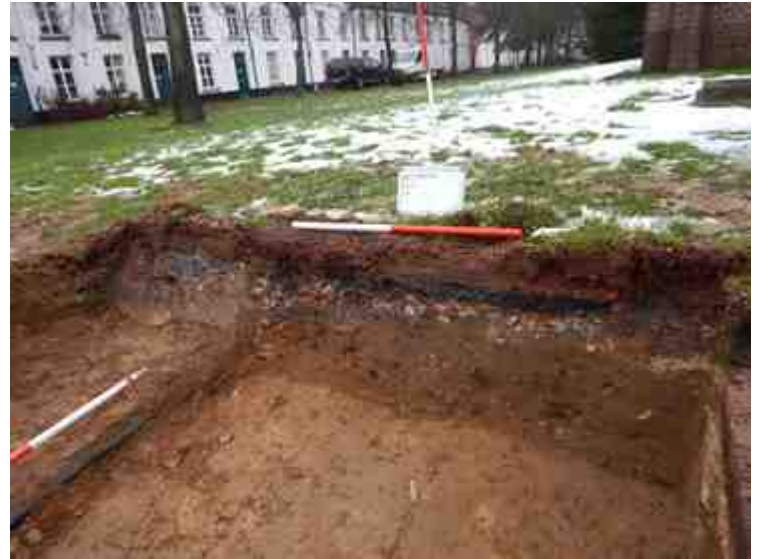
DSCN6177.JPG - Spoornummer(s): / - Inventarisnummer(s): / - Structuur:  
Profiel 4 - Zone/Werkput/Kijkvenster/Vlak: /

DSCN6175.JPG - Spoornummer(s): / - Inventarisnummer(s): / - Structuur:  
Profiel 4 - Zone/Werkput/Kijkvenster/Vlak: /

DSCN6174.JPG - Spoornummer(s): / - Inventarisnummer(s): / - Structuur:  
Profiel 4 - Zone/Werkput/Kijkvenster/Vlak: /

DSCN6173.JPG - Spoornummer(s): / - Inventarisnummer(s): / - Structuur:  
Profiel 4 - Zone/Werkput/Kijkvenster/Vlak: /

DSCN6171.JPG - Spoornummer(s): / - Inventarisnummer(s): / - Structuur:  
Profiel 4 - Zone/Werkput/Kijkvenster/Vlak: /

DSCN6170.JPG - Spoornummer(s): / - Inventarisnummer(s): / - Structuur:  
Profiel 4 - Zone/Werkput/Kijkvenster/Vlak: /

DSCN6169.JPG - Spoornummer(s): / - Inventarisnummer(s): / - Structuur: Profiel 4 - Zone/Werkput/Kijkvenster/Vlak: /

DSCN6168.JPG - Spoornummer(s): / - Inventarisnummer(s): / - Structuur: Profiel 4 - Zone/Werkput/Kijkvenster/Vlak: /

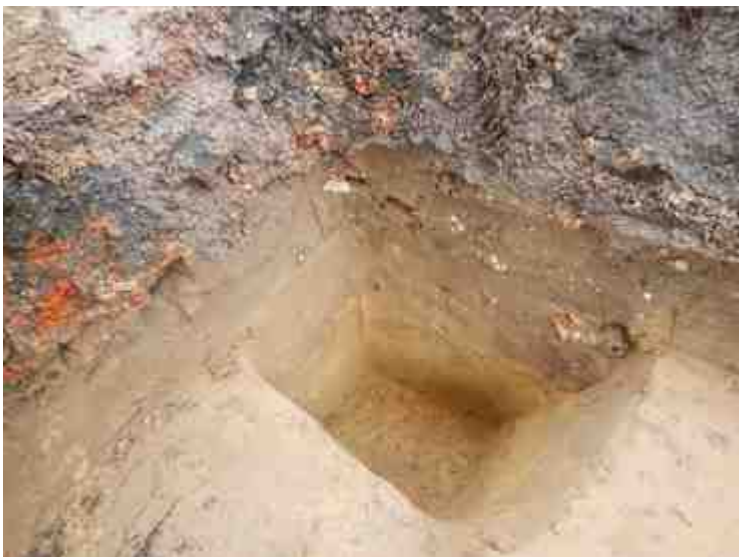
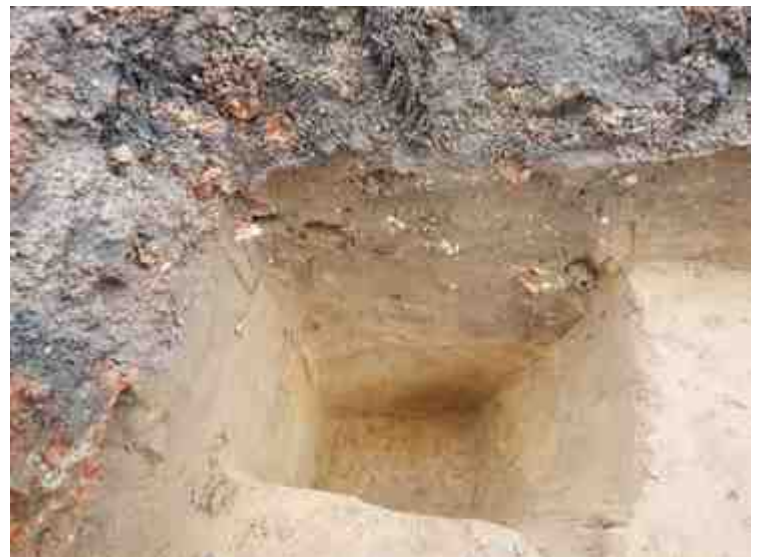
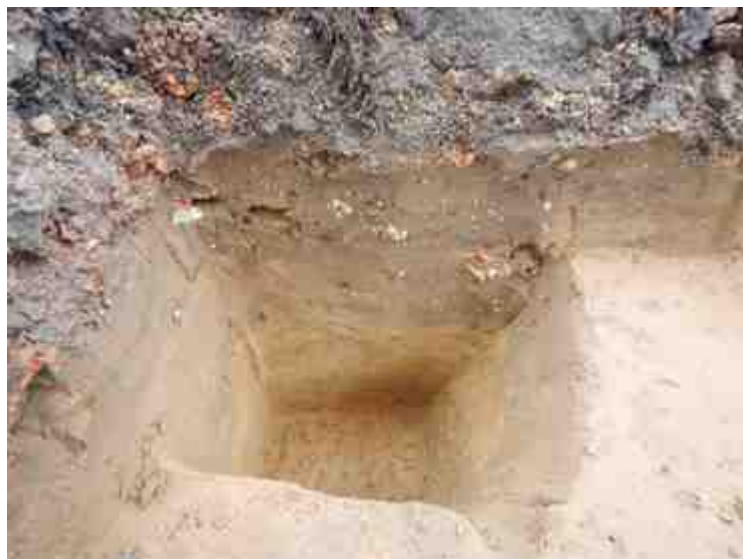
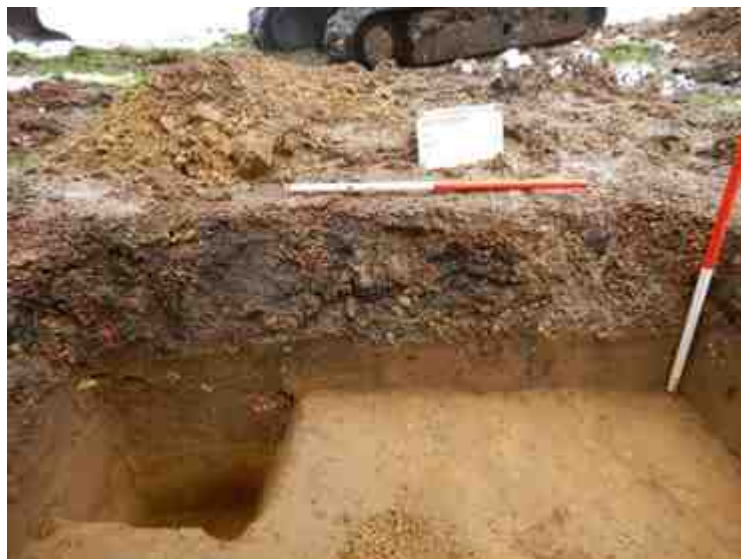
DSCN6152.JPG - Spoornummer(s): / - Inventarisnummer(s): / - Structuur: Profiel 2 - Zone/Werkput/Kijkvenster/Vlak: /

DSCN6151.JPG - Spoornummer(s): / - Inventarisnummer(s): / - Structuur: Profiel 2 - Zone/Werkput/Kijkvenster/Vlak: /

DSCN6150.JPG - Spoornummer(s): / - Inventarisnummer(s): / - Structuur:  
Profiel 2 - Zone/Werkput/Kijkvenster/Vlak: /

DSCN6149.JPG - Spoornummer(s): / - Inventarisnummer(s): / - Structuur:  
Profiel 2 - Zone/Werkput/Kijkvenster/Vlak: /
