### Hechtel-Eksel, Peerderbaan 17-19 Verslag van Resultaten

2017-1007

BAAC Vlaanderen Rapport 809

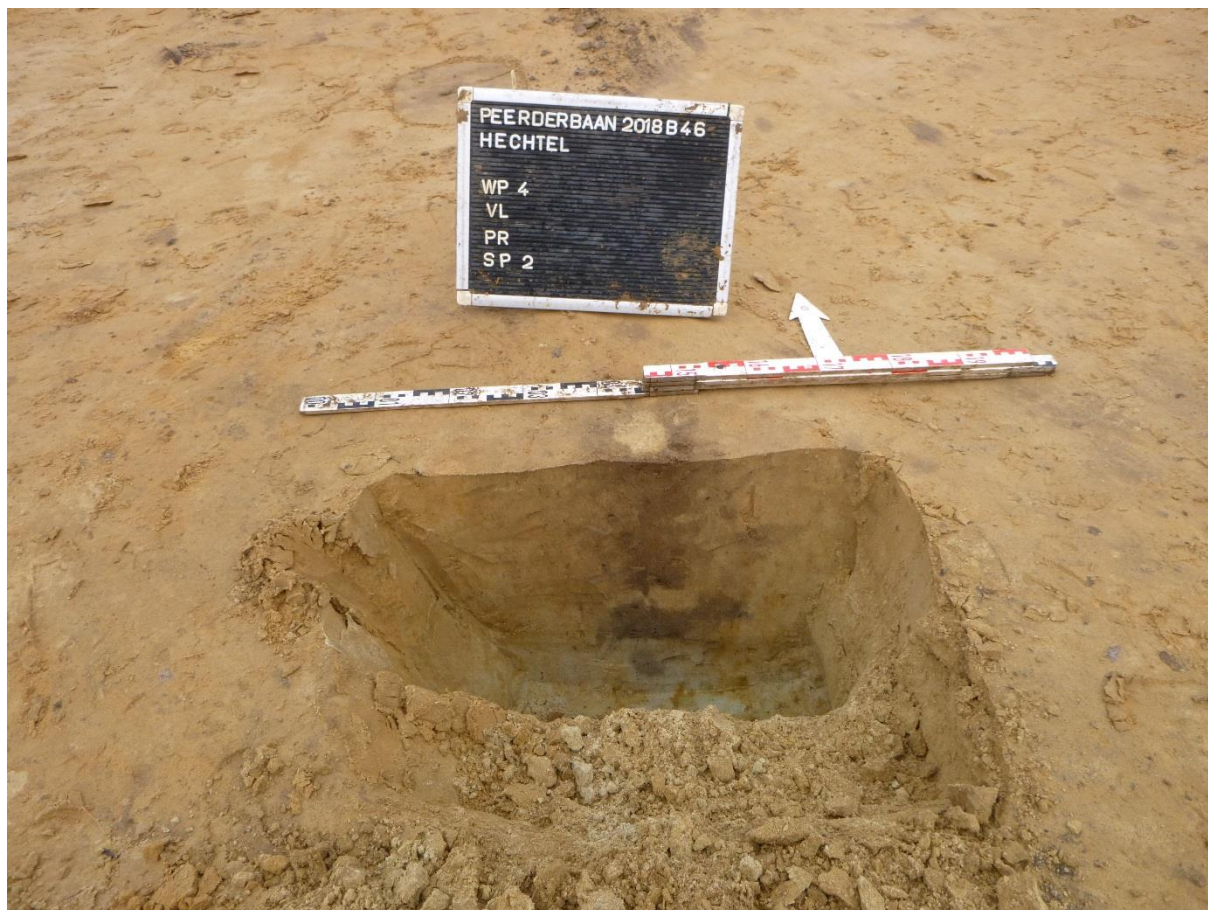
*Figuur 12: Coupe van spoor S4002.*

Spoor 4002 (Figuur 12) was nog 41 cm diep bewaard en had een eerder rechthoekig profiel. De paalkern was nog vaag zichtbaar maar moeilijk af te lijnen door de aanwezige bioturbatie. Spoor S4010 werd in het vlak geregistreerd als 1 paalkuil. Bij het couperen bleek dat het om twee paalkuilen ging.

In sleuf 4 kon een gedeeltelijke plattegrond herkend worden met 11 paalkuilen (sporen S4001, S4002, S4003, S4006, S4008, S4010, S4011, S4012, S4013, S4014 en S4015). Het betreft een éénschepige plattegrond van minstens 6,7 m lang en 4,7 m breed. In het vlak waren de paalkuilen rond tot ovaal van vorm. De aflijning was zeer vaag en de vulling varieerde van lichtbruin-lichtgrijs tot grijs-donkergrijs met spikkels houtskool erin. Paalkuilen S4002 en S4010 werden gecoupeerd.

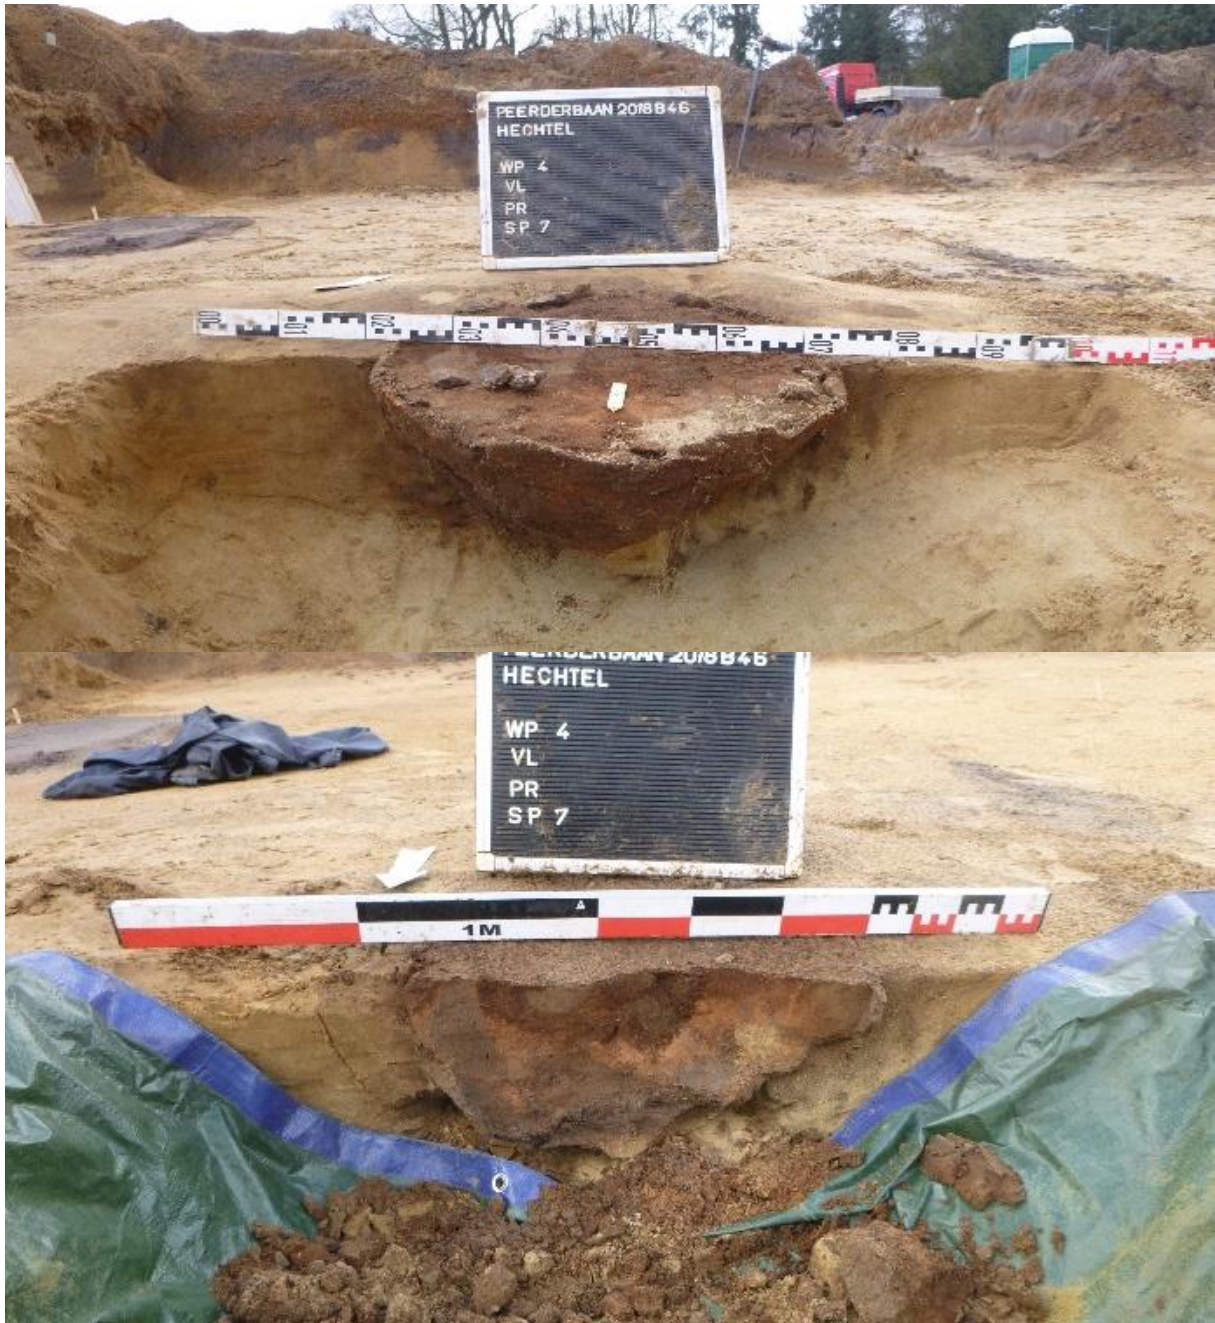
*Figuur 14: Coupe van spoor S4007*

Binnen deze plattegrond konden twee kuilen geregistreerd worden. In het vlak had kuil 4007 een donkerbruinoranje vulling die in een aardewerk pot zat. In profiel (Figuur 14) konden drie lagen onderscheiden worden. Laag 1 was de kuil zelf. De kuil zelf had een grijze vulling met spikkels houtskool. De aardewerk pot werd genummerd als laag 2. Laag drie was de vulling in de pot. Deze laatste laag vertoonde sporen van verbranding en kon nog opgesplitst worden in drie aparte lagen. Laag 3a is bruinoranje van kleur, laag 3b bestond uit oranje tot licht oranje zand en laag 3c had een grijze tot licht grijze kleur. In al deze lagen konden spikkels houtskool herkend worden. Gezien de locatie van de kuil binnen de plattegrond is het mogelijk dat het hier gaat om een opslagkuil, met opslagcontainer nog *in situ* aanwezig.

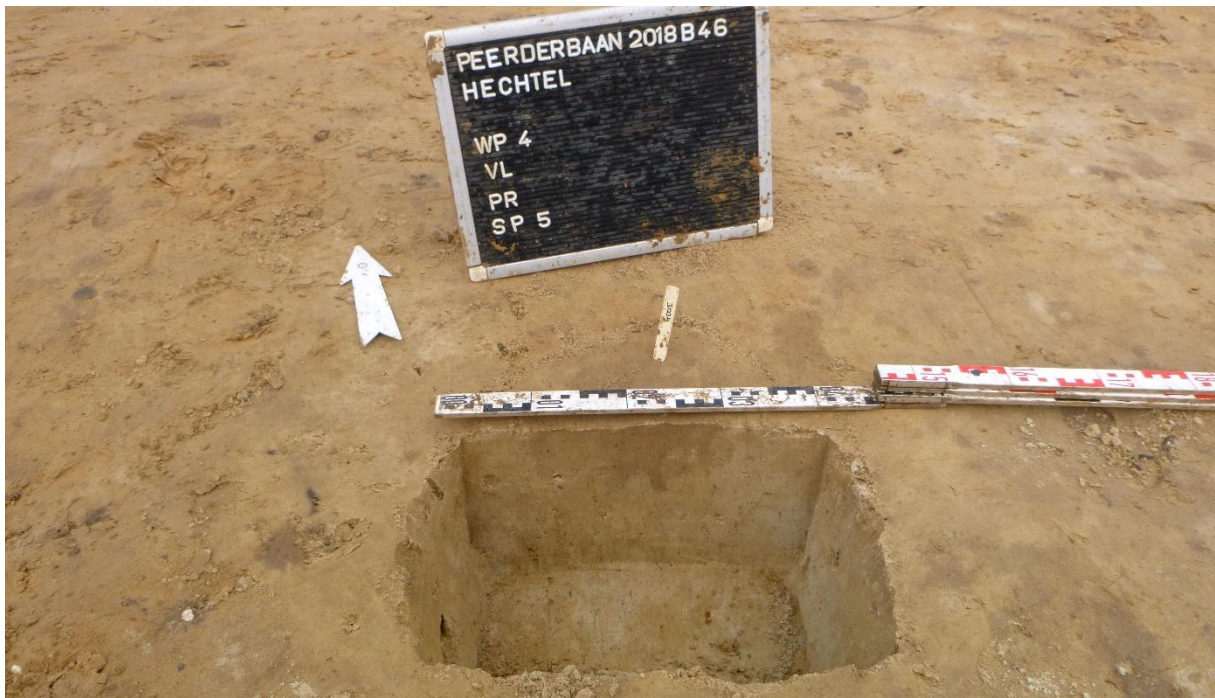
*Figuur 16: Coupe van paalkuil S4005.*

Ten westen van de plattegrond waren nog twee paalkuilen aanwezig, sporen S4004 en S4005. Deze konden niet aan de plattegrond verbonden worden. Er werden ook geen andere sporen geregistreerd die in verband met deze paalkuilen konden staan. In het vlak werden ze geregistreerd als min of meer ronde paalkuilen met een lichtbruine vulling. Spoor 4005 werd gecoupeerd. In profiel (Figuur 16) was deze paalkuil nog 14 cm diep bewaard met een rechthoekige vorm. De aflijning was zeer vaag.

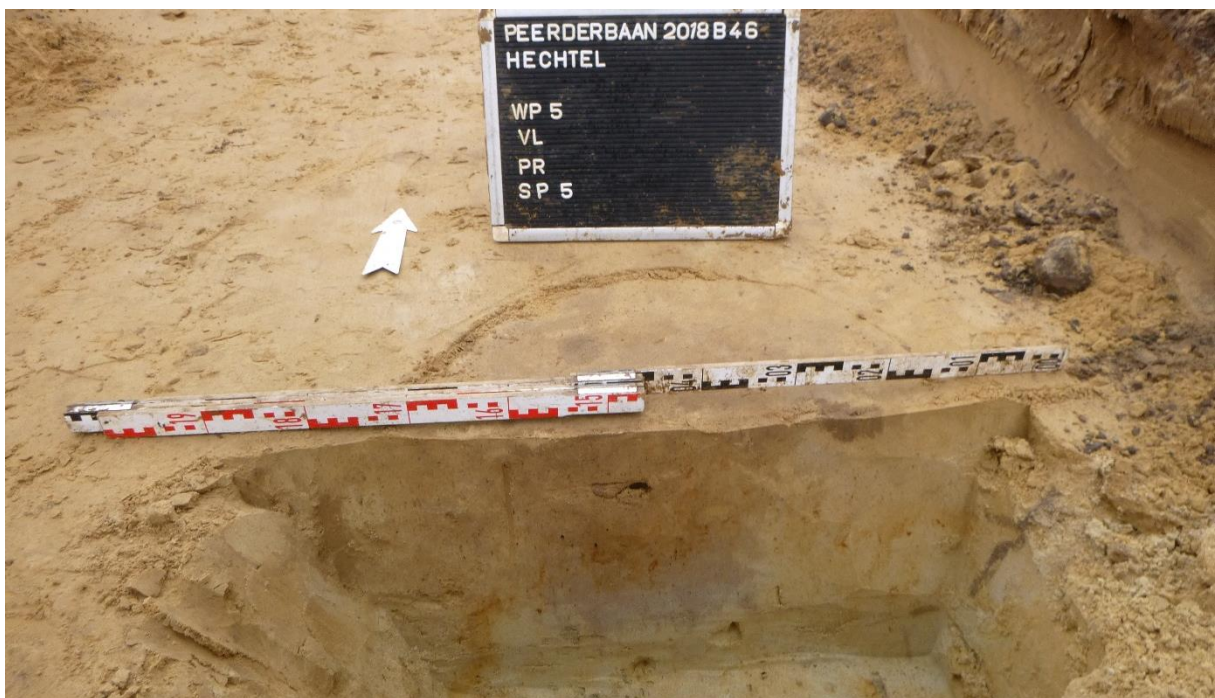
*Figuur 17: Coupe van paalkuil S5005.*

In sleuf 5 konden vijf paalkuilen opgetekend worden. In het vlak hadden deze allemaal een bruine tot lichtbruine kleur met een zeer vage aflijning. Paalkuil S5005 werd gecoupeerd om na te gaan wat de aard en bewaring van deze sporen was. De paalkuil had een rechthoekig profiel en was maximaal 32 cm diep. Er konden twee verschillende vullingen herkend worden. Laag 1 was lichtbruin van kleur. De onderste laag had een lichtgrijze kleur.

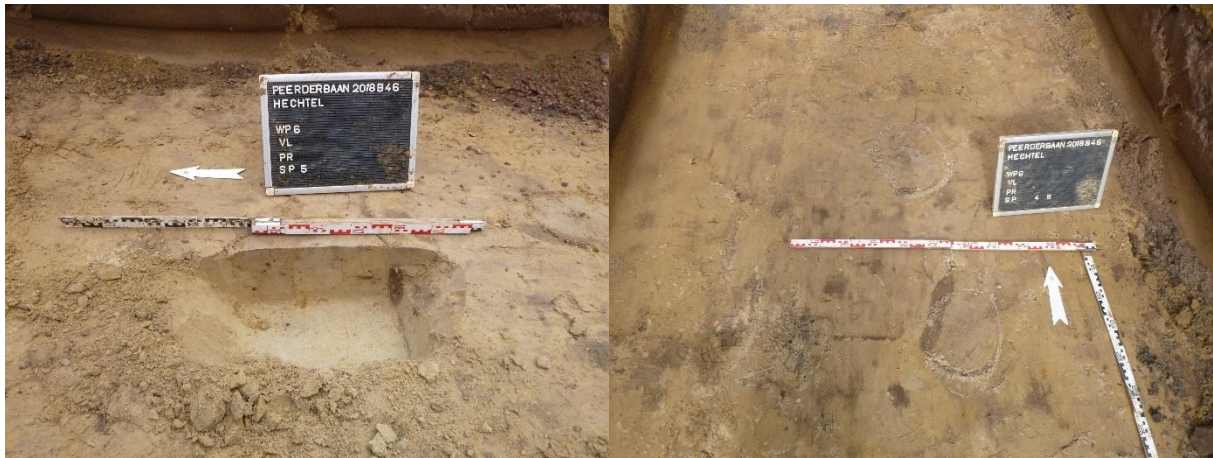
*Figuur 18: Coupefoto van spoor S6005 en vlakfoto van sporen S6004 en S6005.*

In sleuf 6 werden nog vijf paalkuilen geregistreerd bij de aanleg van het vlak. Hiervan werden sporen S6005 en S6003 gecoupeerd. Paalkuil S6005 bleek natuurlijk te zijn. Op uiterlijke kenmerken is spoor S6004 waarschijnlijk ook natuurlijk (Figuur 18).

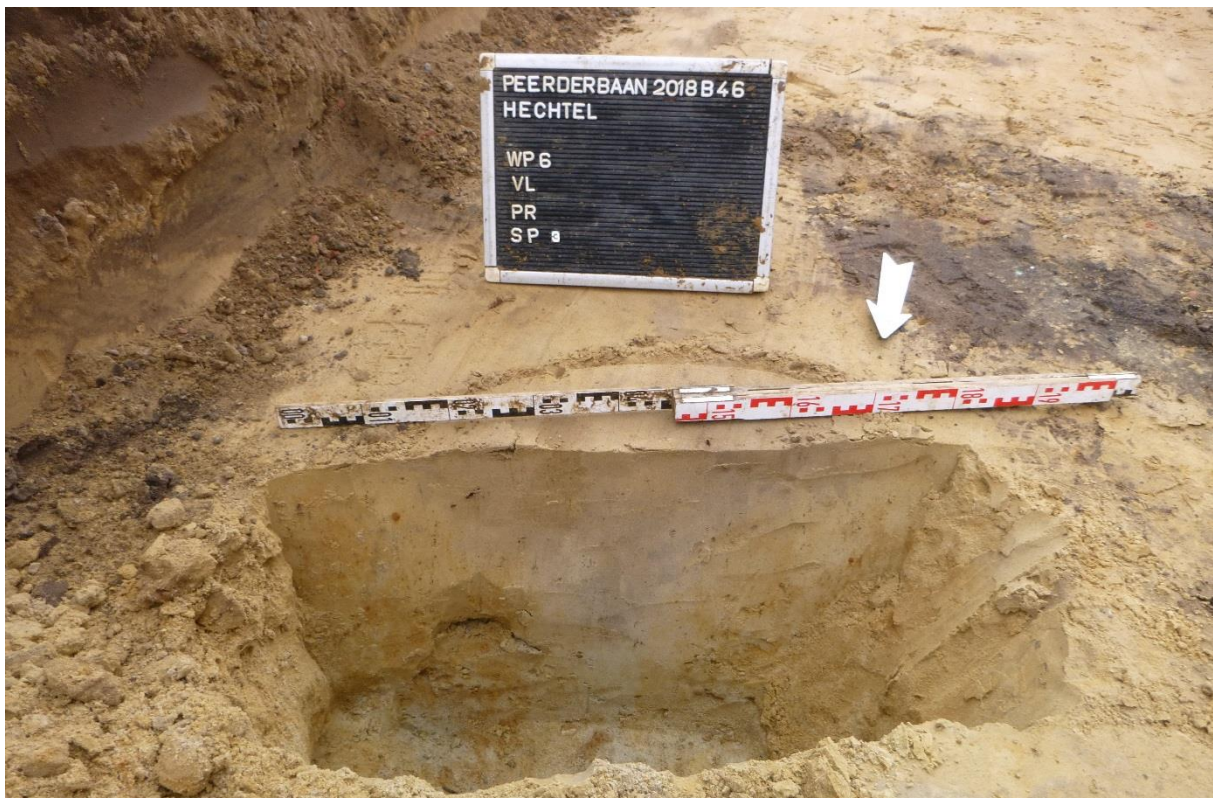
*Figuur 19: Coupe van spoor S6003.*

Spoor S6003 was eerder onregelmatig van vorm en had een lichtgrijze kleur. In coupe was dit spoor 36 cm diep met een eerder puntig profiel. Bovenaan had dit spoor een lichtbruine vulling die 13 cm diep was. Hieronder zat een lichtgrijze laag die mogelijk ook natuurlijk is. De bovenste vulling vertoont veel gelijkenis met paalkuilen S4004 en S4005.

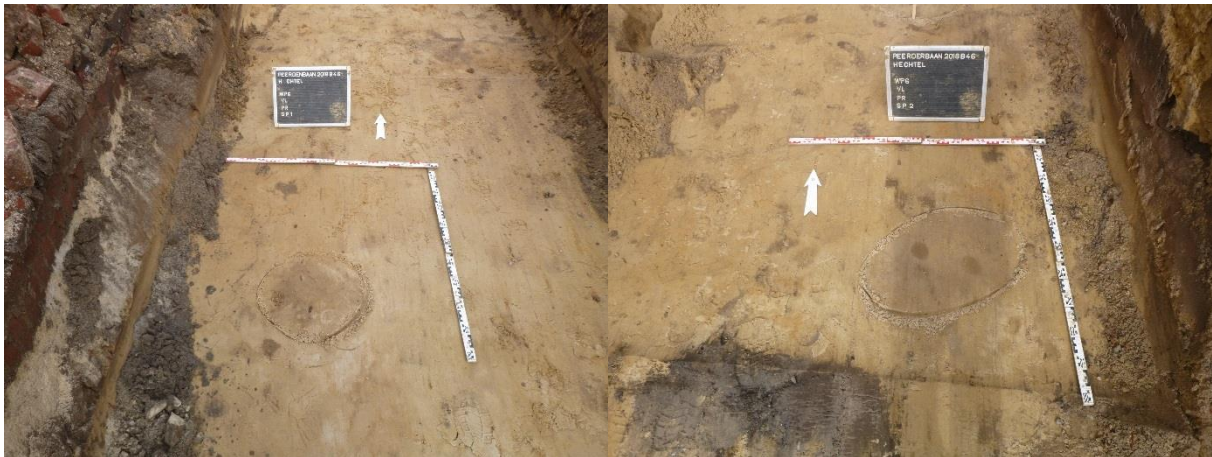
*Figuur 20: Vlakfoto's van paalkuilen S6001 en S6002.*

Paalkuilen S6001 en S6002 zijn respectievelijk rond en ovaal van vorm. De vulling is in het vlak lichtbruin van kleur en de sporen zijn zeer vaag afgelijnd. Spoor 6001 ligt tegenover de andere sporen

in deze sleuf geïsoleerd. Tegenover de sporen in sleuf 5 kan gezegd worden dat paalkuil S6001 in een zelfde zone op het terrein is gesitueerd. Spoor S6002 is gelegen in nabijheid van spoor S6003.

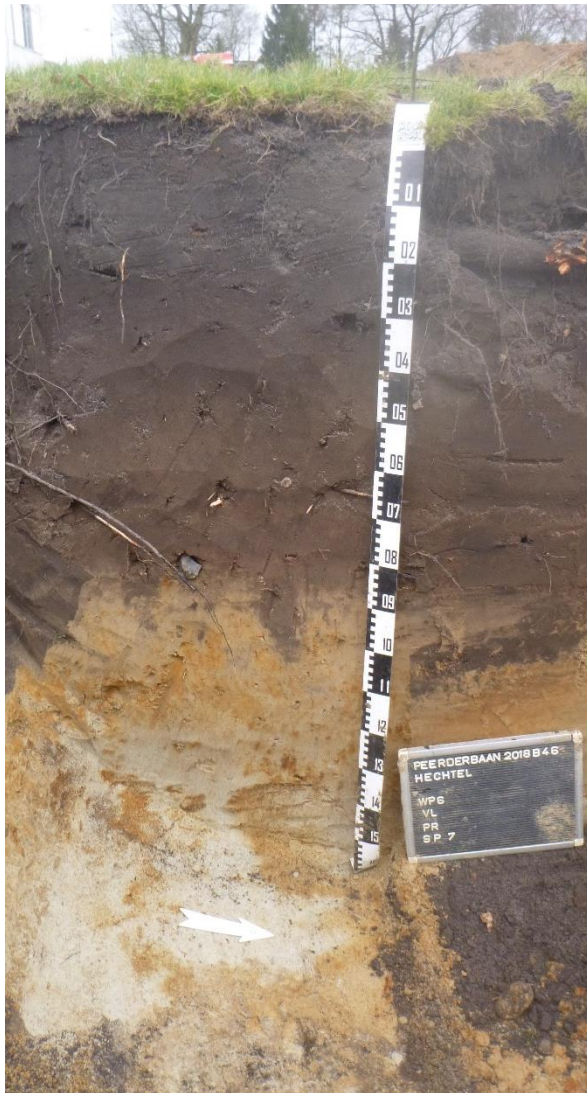
| 0-50 | Ap1: | Donkergrijs fijn zand<br>Droog, sterk humeus<br>Grens abrupt |
| 50-90 | Ap2: | Donkerbruin fijn zand<br>Droog, humeus<br>Grens abrupt |
| 125-160 | C3: | Wit grof zand, droog |

*Figuur 21: Profiel 7.1 als referentieprofiel voor de zone zonder ophogingen.*

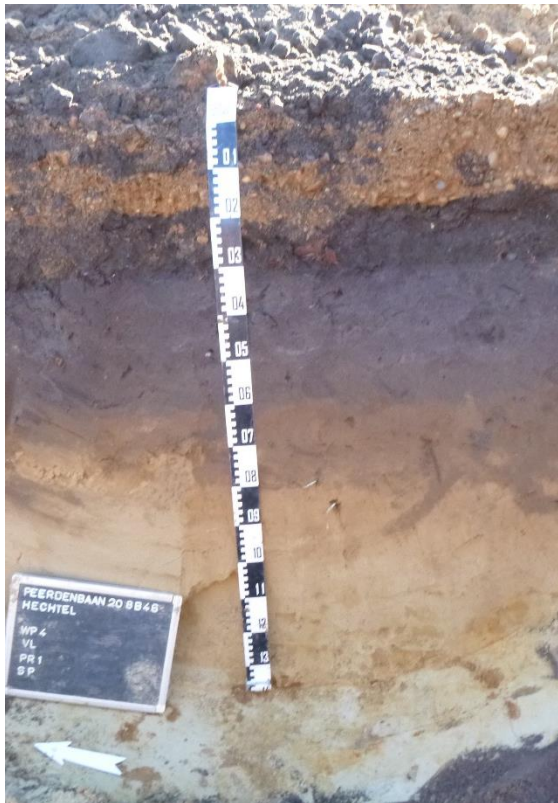
| 0-20 | Aa1: | Oranjebruine laag met kiezels |
| 20-30 | Aa2: | Donkergrijze tot zwarte laag met kiezels |
| 120-130 | C3: | Wit grof zand, droog |

*Figuur 22: Profiel 4.1 als referentieprofiel voor zone met kiezelophoging.*

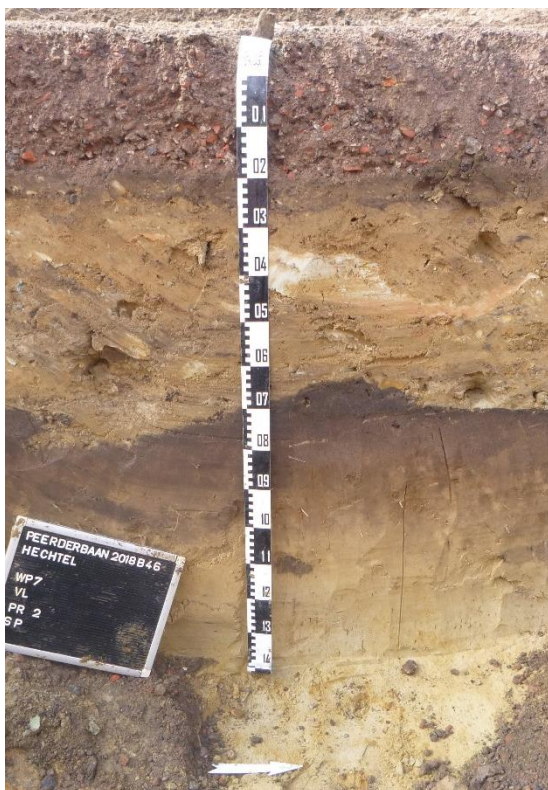
| 0-25 | Aa1: | Steenpuinkoffer als fundering voor vloerplaat van loods, grens abrupt |
| 20-35 | Aa2: | Donkerbruin grijs zand, veel puinbrokjes, grens abrupt |
| 80-115 | C: | Wit fijn zand, droog |

*Figuur 23: Profiel 7.2 als referentieprofiel voor zone met zandophoging*

De zandophoging in profiel 7.2 is redelijk heterogeen met ook brokjes puin erin. Dit heeft waarschijnlijk te maken met de locatie van het profiel net naast de funderingen van de afgebroken loods. Het aanvulzand op de rest van het terrein is vrij zuiver en gemiddeld ongeveer 50 cm dik. In het centrum van de loods kon ook opgemerkt worden dat er op het zandpakket geen steenpuin meer aanwezig was (Figuur 24).

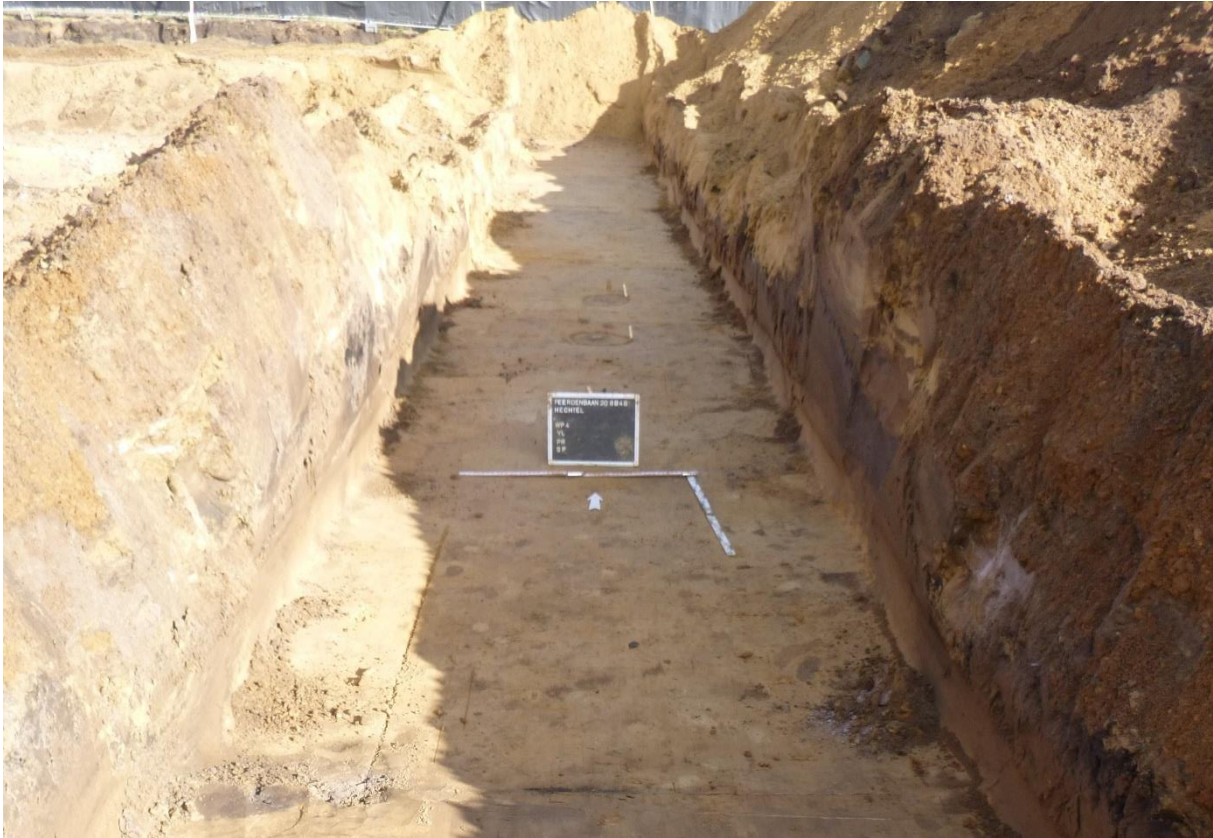
*Figuur 24: Overzichtsfoto van werkput 4; de overgang van steenpuinophoging naar zandophoging*
