ADEDE ARCHEOLOGISCH RAPPORT 291

# Kapellen – Markt Fase 1 (Antwerpen)

Verslag van de resultaten door  
middel van poefsleuven.

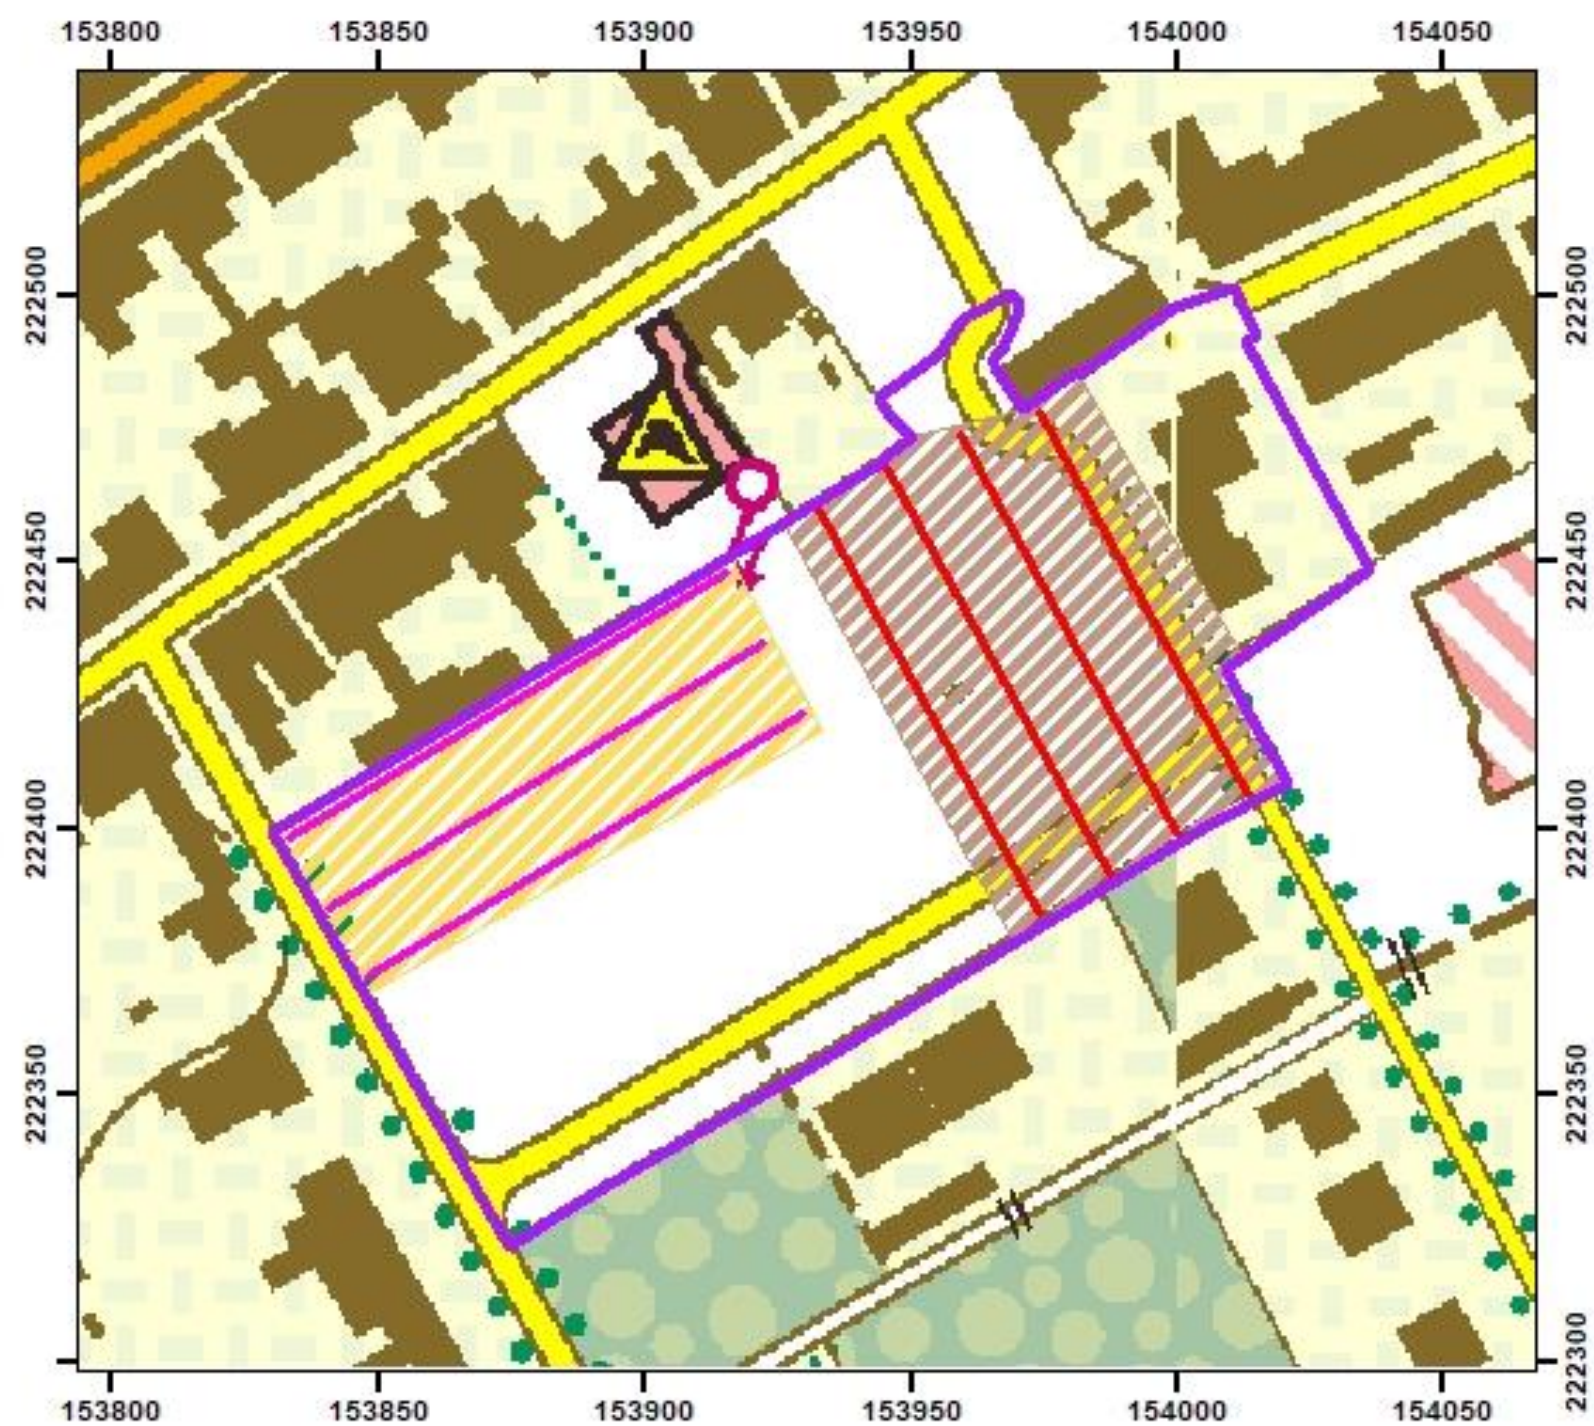
## Voorgesteld sleuvenplan

Het voorgestelde sleuvenplan werd als dusdanig uitgevoerd. In totaal werden er 4 proefsleuven aangelegd evenals 4 profielputten. De proefsleuven werden aangelegd volgens het vooropgestelde programma van Maatregelen, enige afwijking hierop is dat ze ligt verschoven werden teneinde de Eikendreef en de weg ten noorden zo lang mogelijk in gebruik te houden. Het voorgestelde proefsleuvenplan werd uitgebreid met een kijkvenster. Naar aanleiding van de geplande werken werd een KLIMM opgevraagd door ADEDE<sup>4</sup>.

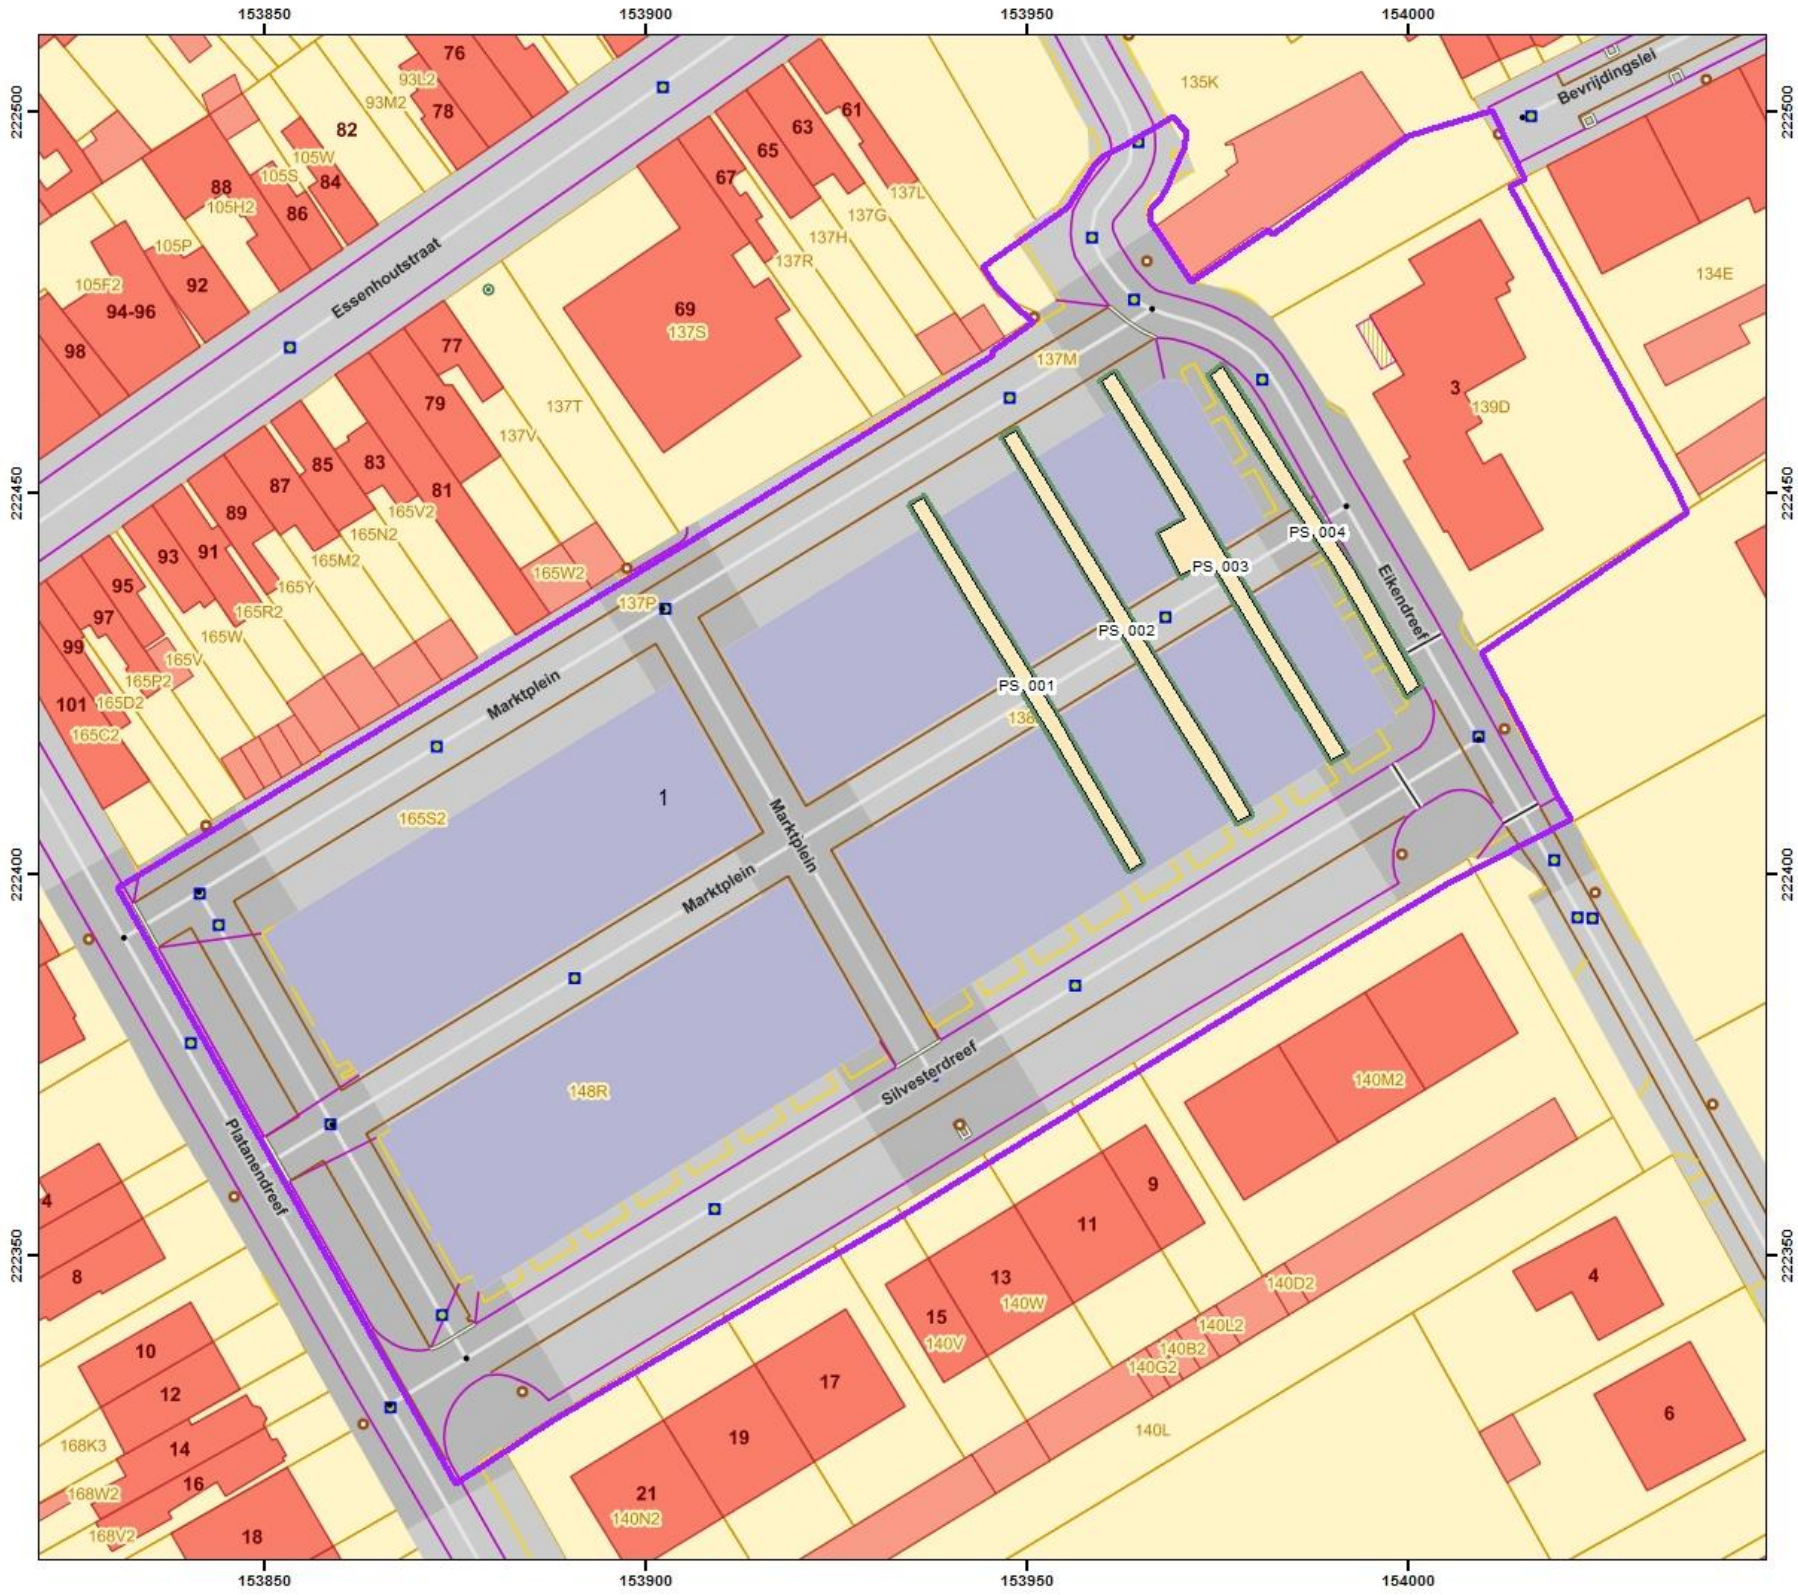
Uitgevoerd sleuvenplan

In totaal werd 492,87m<sup>2</sup> opengelegd door middel van proefsleuven en kijkvensters, omgerekend komt dit neer op 11.1% van het onderzoeksgebied. De beoogde 12.5% werd niet behaald omwille van de integrale verstoring van het onderzoeksgebied en de afwezigheid van archeologische sporen (infra). De afwezigheid van sporen werd voldoende aangetoond door middel van de aangelegde proefsleuven en het kijkvenster.

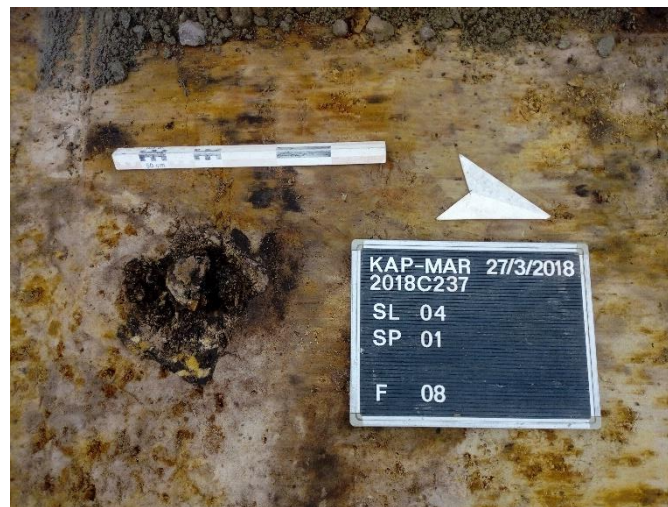
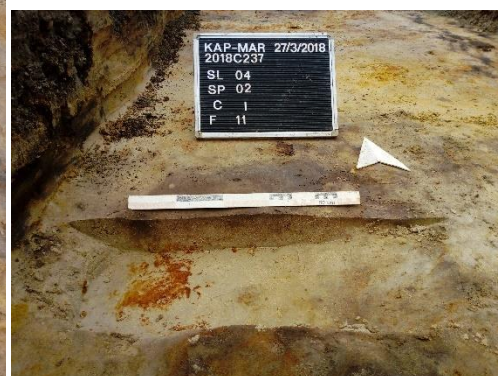
Figuur 6. Spoor 1 bovenaan betreft een recente paalkuil terwijl spoor 2 van natuurlijke aard is

In totaal werden er 2 sporen gedocumenteerd. De 2 sporen werden geregistreerd in proefsleuf 4. Spoor 1 betrof een recente paal terwijl spoor 2 van natuurlijke aard was. Dit spoor werd gecoupeerd om een inschatting te verkrijgen naar de diepte waarop een eventueel spoor nog kon reiken. Daarnaast waren er enkele recente verstoringen aanwezig binnen het onderzoeksgebied. Het ging hier om dumpputten, machinaal aangelegd met daarnaast aanwezige recente leiding.

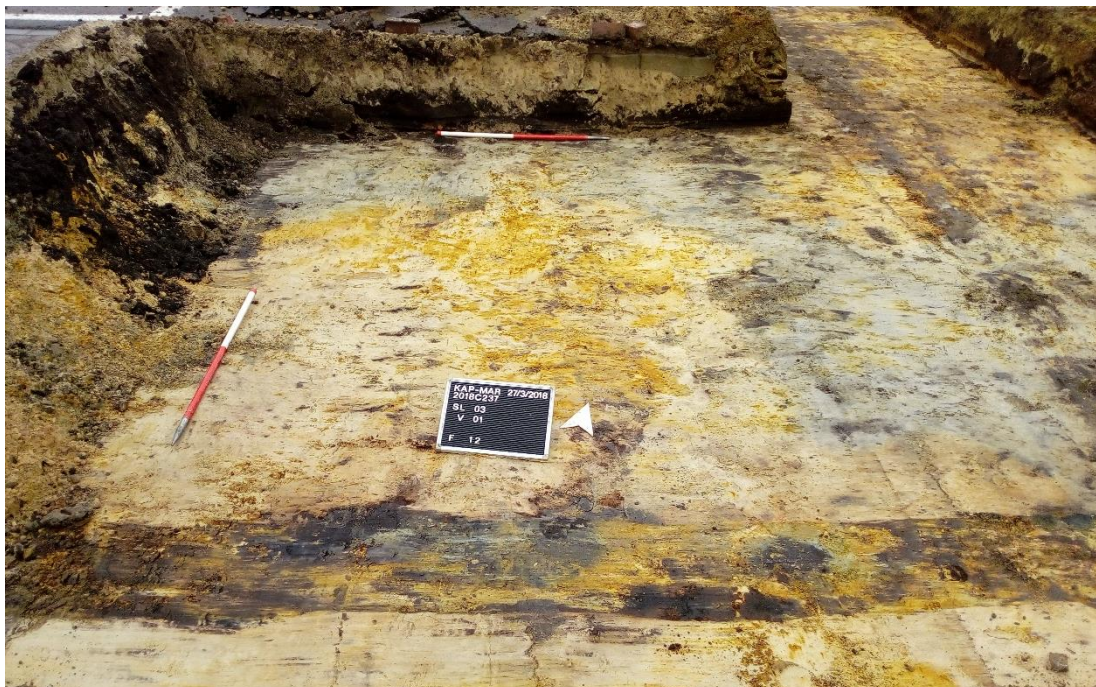
Figuur 7. Overzicht Kijkvenster met zicht op verkleuringe afkomstig van aanleg nutsleidingen

Dit kijkvenster kenmerkte zich eveneens door een afwezigheid aan archeologisch interessante sporen en bleef beperkt tot een enkele lineaire recente greppel voor nutsleidingen.

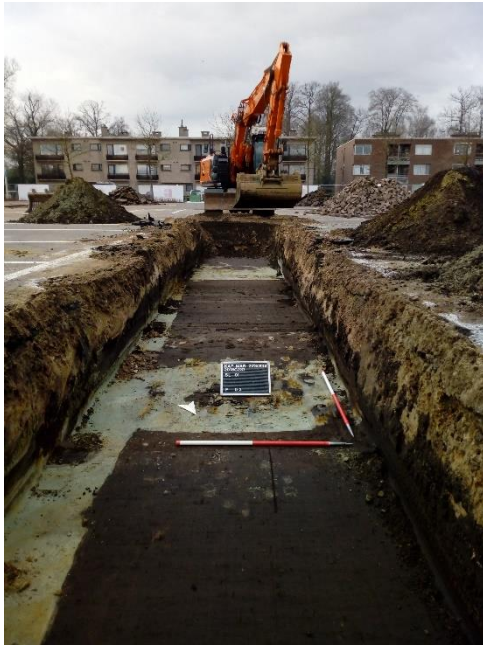
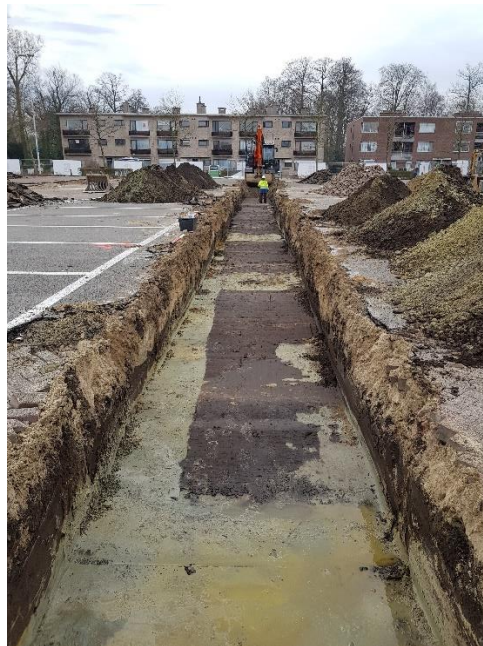
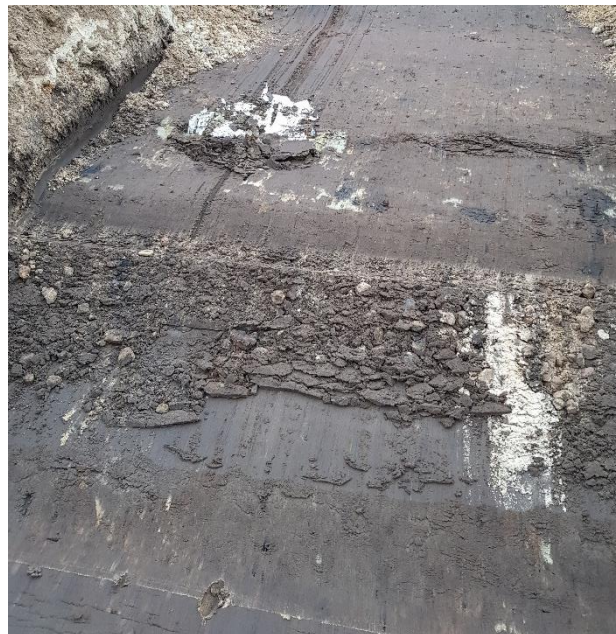
Figuur 8. Overzichtsfoto's op de machinaal aangelegde kuilen bovenaan. Onderaan zicht op plastic binnen deze laag.

Dat het onderzoeksgebied reeds hevig geroerd is, voornamelijk in sleuven 1 en 2 was dit zo goed als integraal, staat buiten kijf. Deze machinaal aangelegde donkerbruine kuilen waren gevuld met bouwpijn, metaal en zelfs plastic. De kuilen kenden een noordwest-zuidoost oriëntatie en werden naast elkaar aangelegd zoals duidelijk zichtbaar op onderstaande overzichtsfoto.
