**Aanleg van fietsvoorzieningen in de  
Diksmuidse en Brugse Heirweg  
Zedelgem**

**Archeologienota Archeologisch Vooronderzoek**

**Programma van Maatregelen**

**Bureauonderzoek – 2018A381**

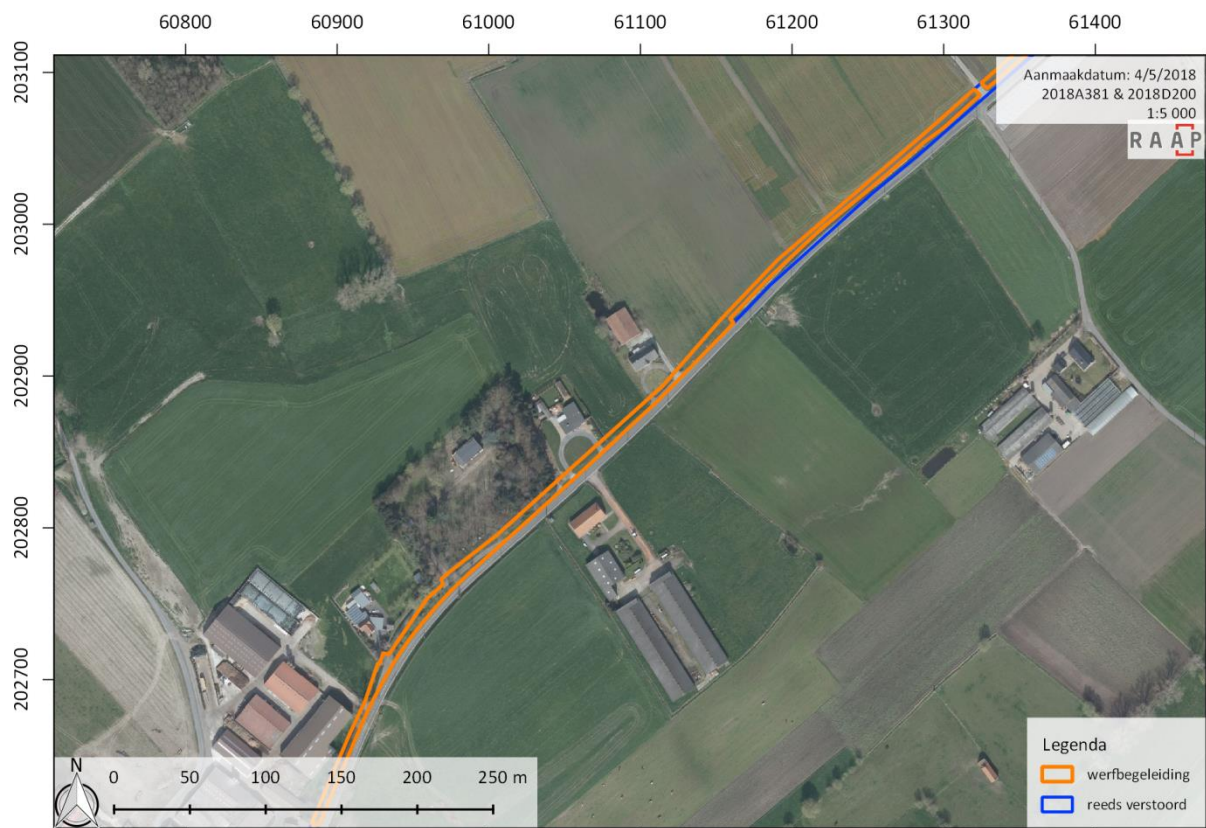
figuur 2 Meest recente orthofoto met projectie van de zones geselecteerd voor werfbegeleiding en de zones die reeds verstoord zijn. Deel 2 (bron: AGIV, 2017).

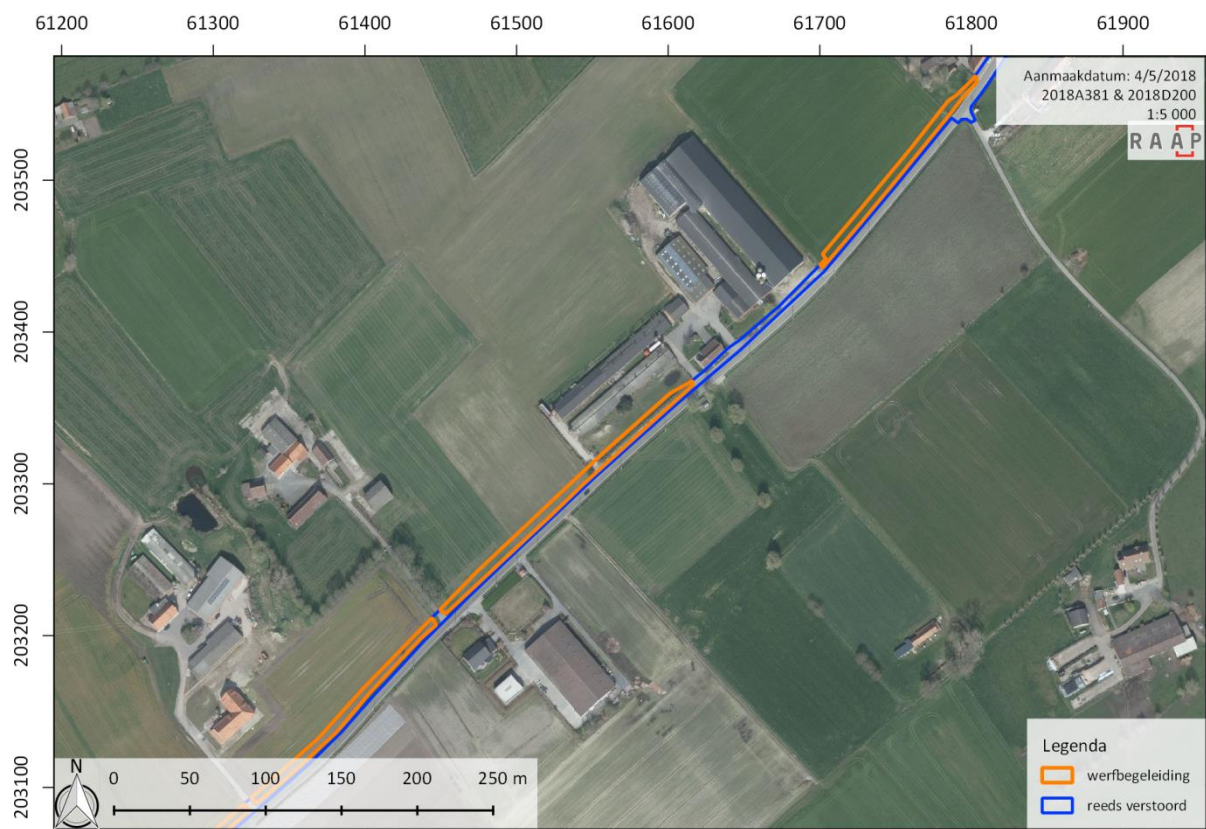
figuur 3 Meest recente orthofoto met projectie van de zones geselecteerd voor werfbegeleiding en de zones die reeds verstoord zijn. Deel 3 (bron: AGIV, 2017).

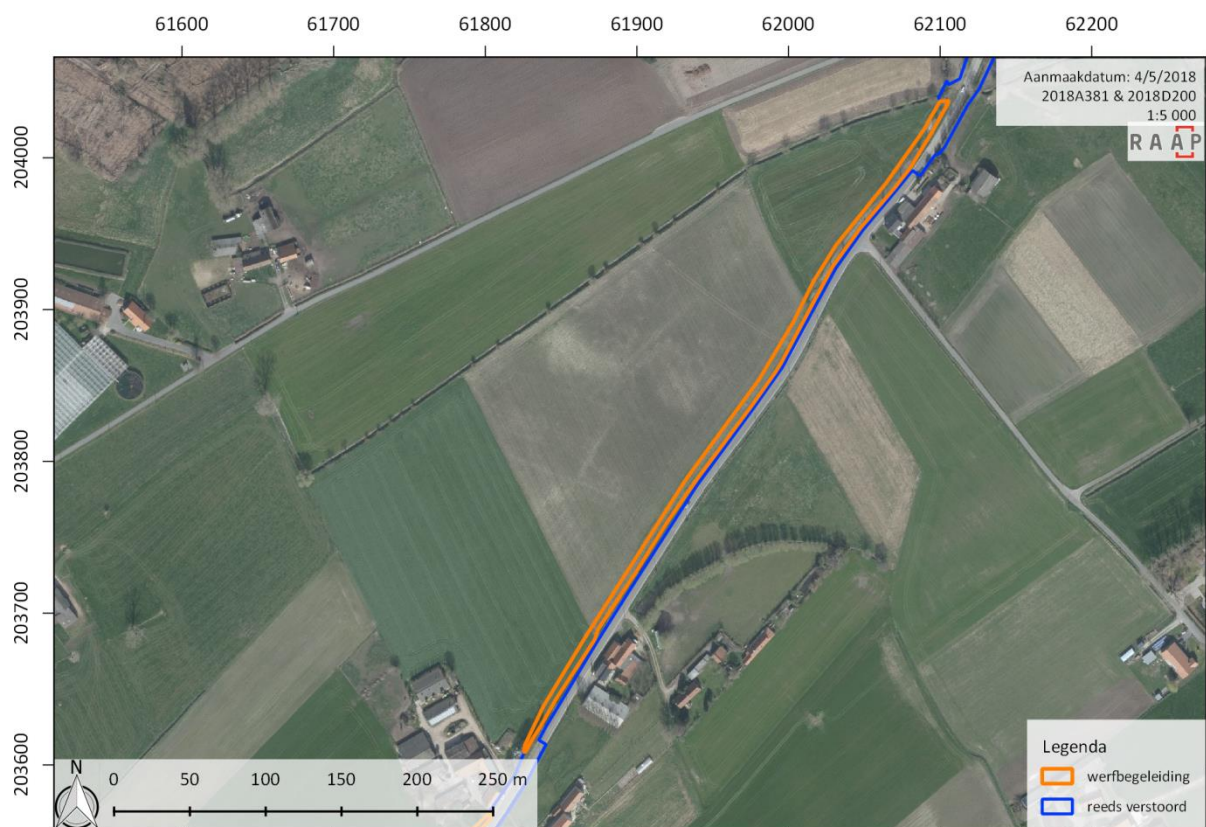
figuur 4 Meest recente orthofoto met projectie van de zones geselecteerd voor werfbegeleiding en de zones die reeds verstoord zijn. Deel 4 (bron: AGIV, 2017).

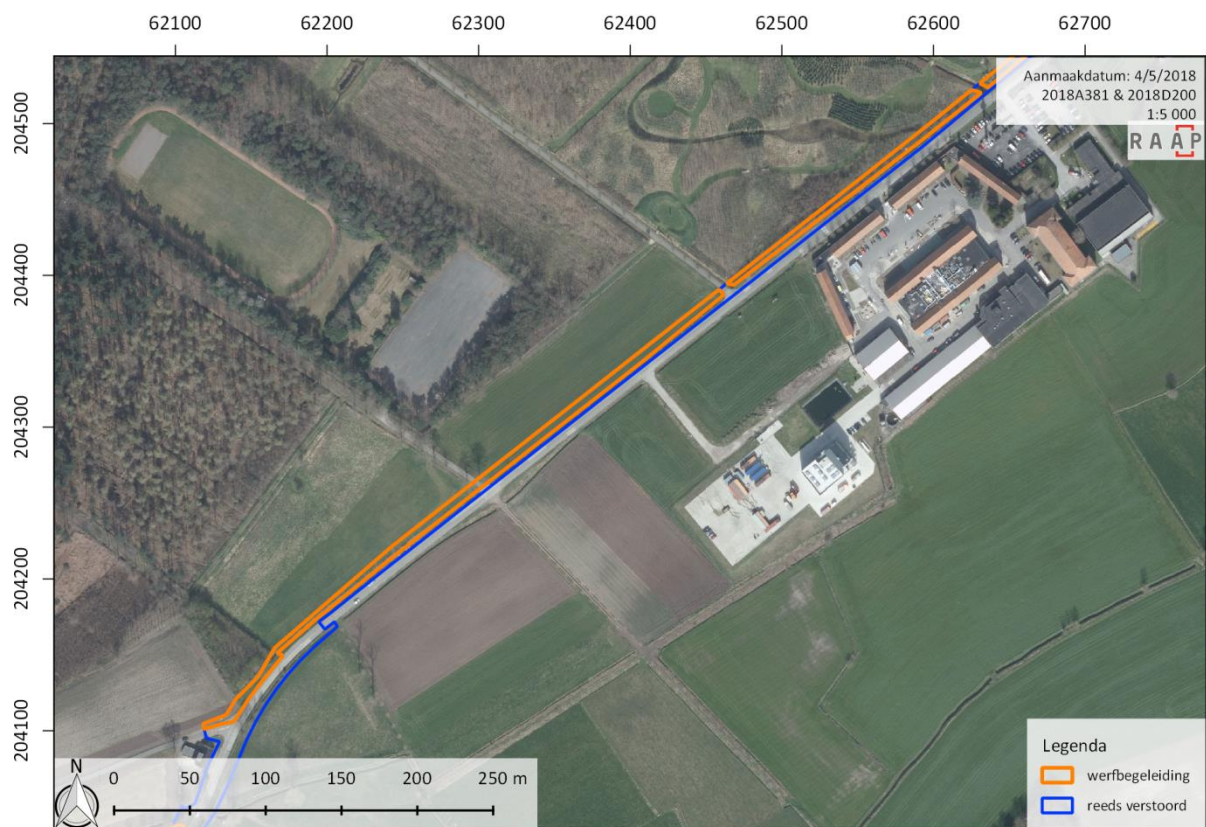
figuur 5 Meest recente orthofoto met projectie van de zones geselecteerd voor werfbegeleiding en de zones die reeds verstoord zijn. Deel 5 (bron: AGIV, 2017).

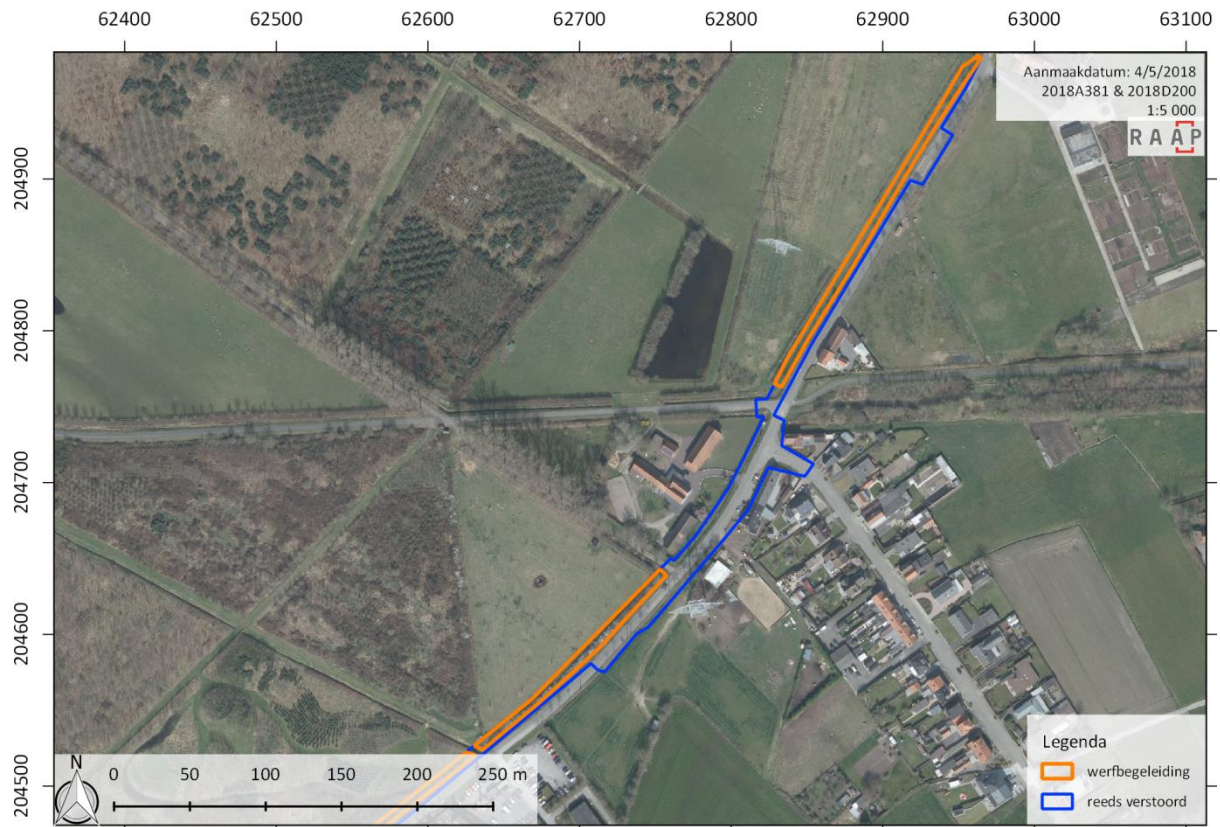
figuur 6 Meest recente orthofoto met projectie van de zones geselecteerd voor werfbegeleiding en de zones die reeds verstoord zijn. Deel 6 (bron: AGIV, 2017).
